Asbestinventarisatetest

Kachtemsestraat 24, 8870 Izegem

Attestnummer : 20230117-000476.000

Niet-asbestveilig

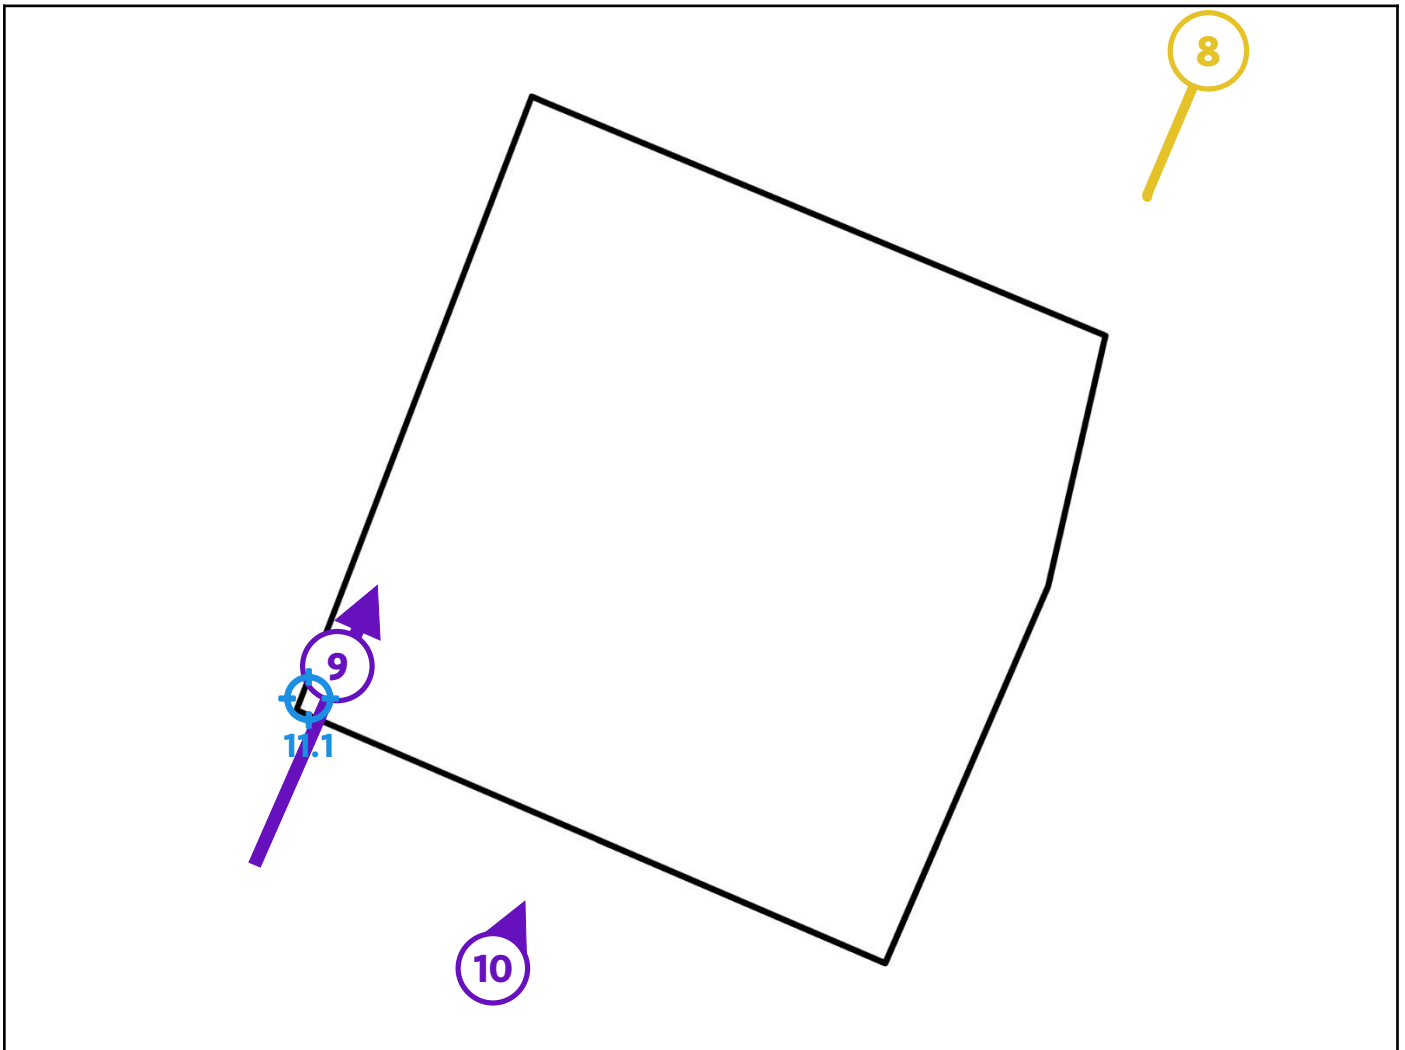
Plan 1.2: GLV

Beschrijving	Type	Actie
8. holle muurkap perceelgrens rechts	Asbestmateriaal	Zorgvuldig beheren
9. kachelkoord gaskachel woonkamer (2005)	Advies	-
10. pleisterwerk plafond	Advies	-
11. pleisterwerk binnenwanden	Geen asbest	-
11.1 Code: 173-S02	Puntmonster	-

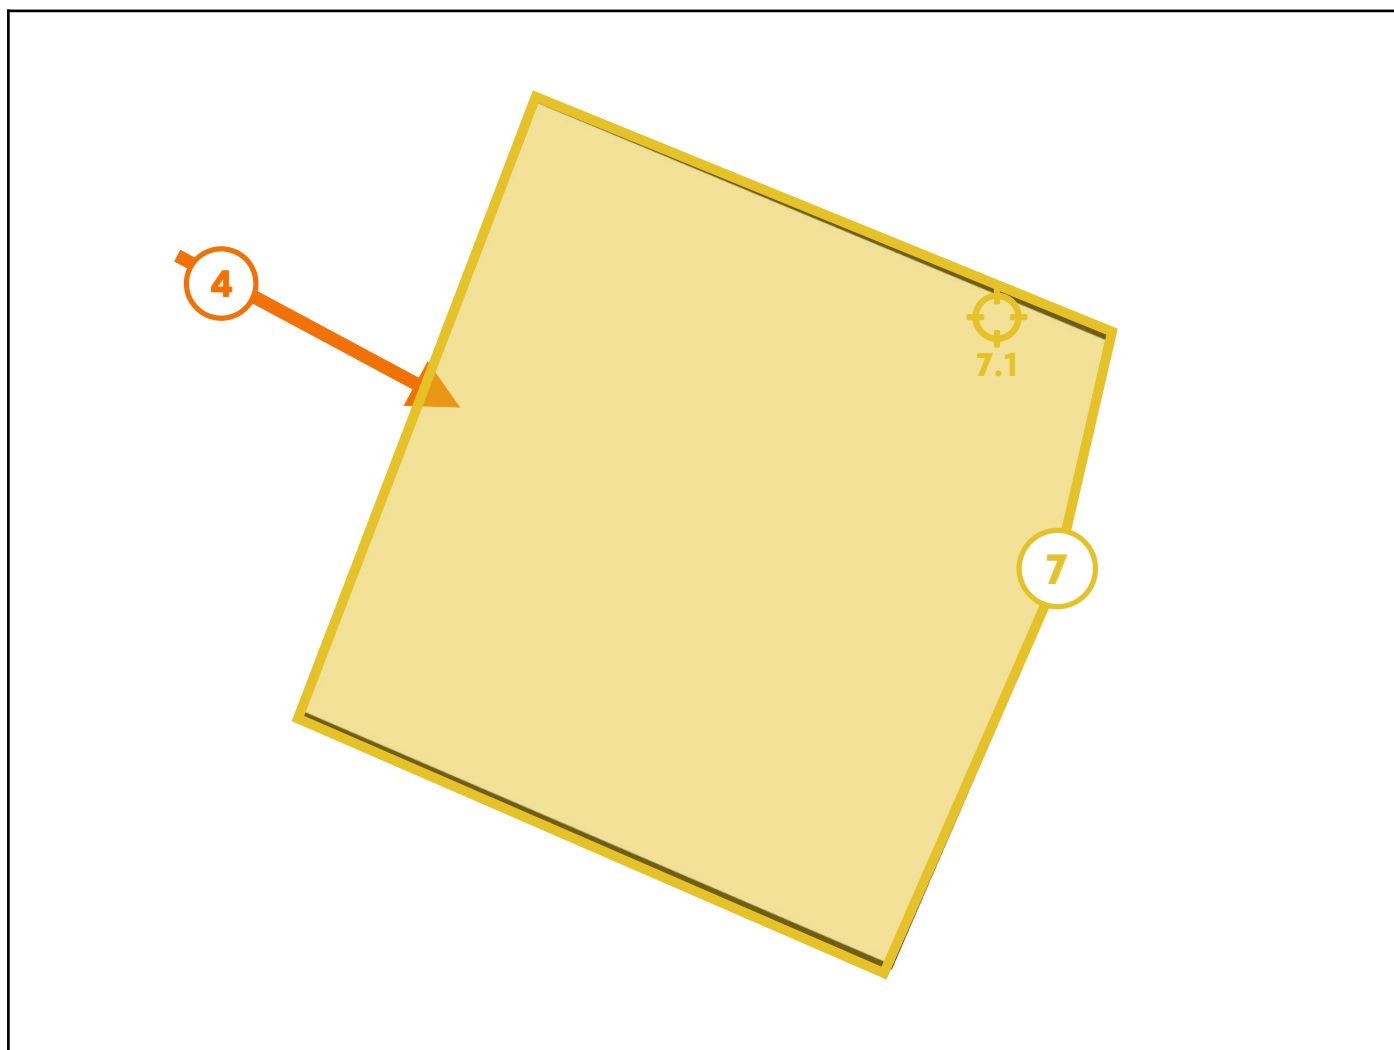
Plan 1.4: dakenplan

Beschrijving	Type	Actie
4. rookgaskanaal woning	Asbestmateriaal	Verwijderen
7. onderdakplaten schuine daken woning	Asbestmateriaal	Zorgvuldig beheren
7.1 Code: 173-S10	Puntmonster	-

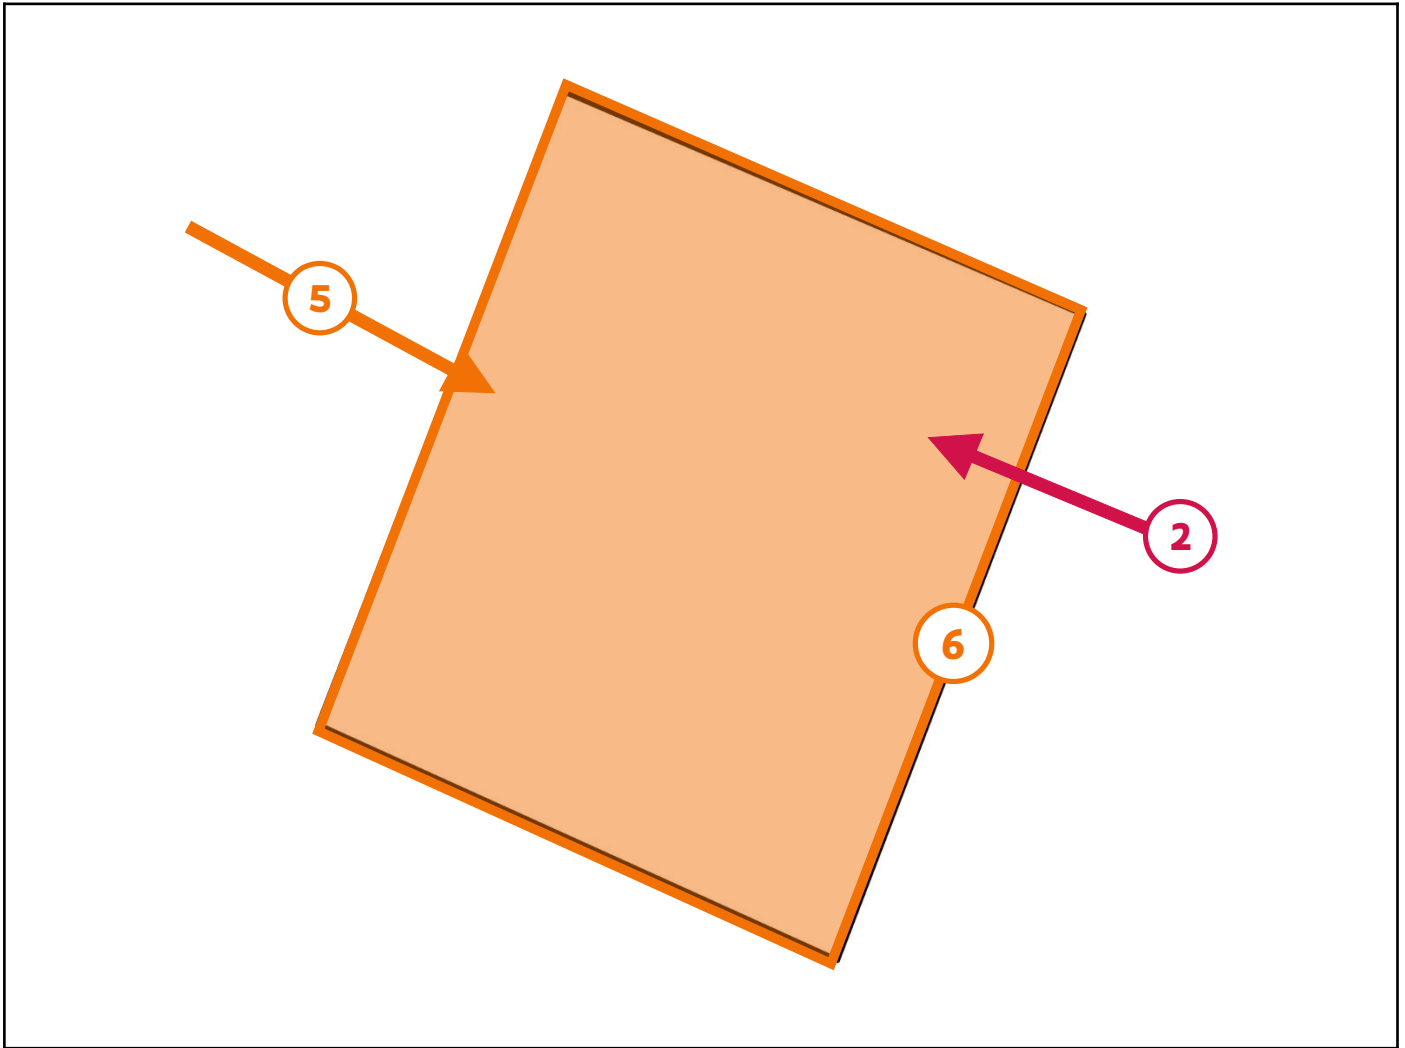
Plan 2.1: tuinberging plan

Beschrijving	Type	Actie
2. gedemonteerde plaat (tuinberging)	Asbestmateriaal	Dringend verwijderen
5. rookgaskanaal tuinberging	Asbestmateriaal	Verwijderen
6. golfplaten tuinberging	Asbestmateriaal	Verwijderen

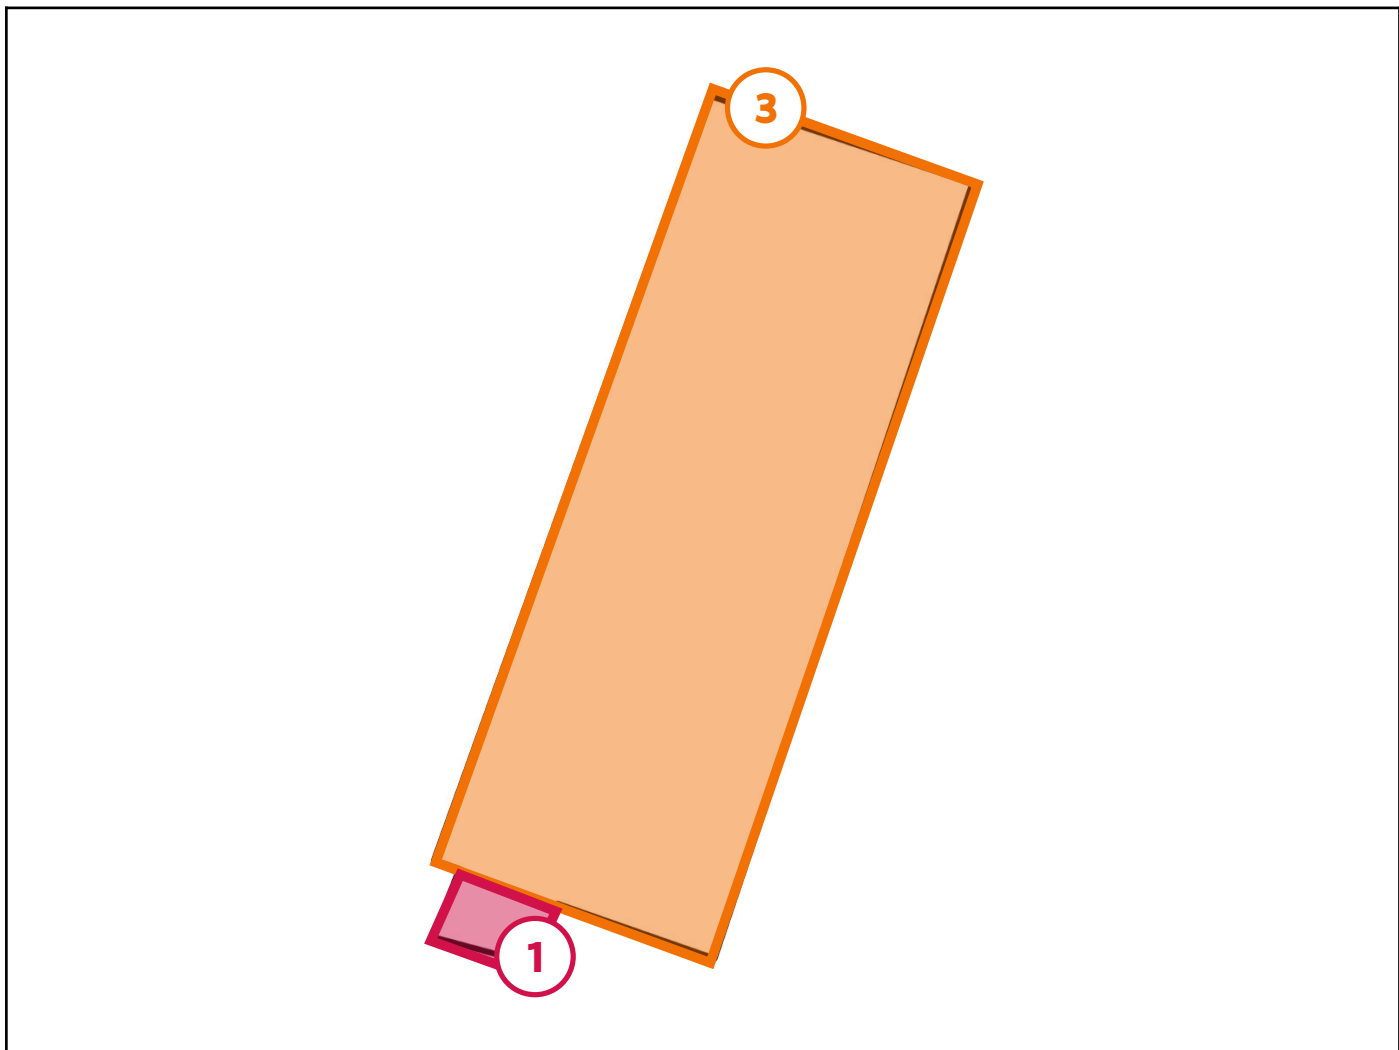
Plan 3.1: bijgebouw plan

Beschrijving	Type	Actie
1. losliggend afdak (twee golfplaten)	Asbestmateriaal	Dringend verwijderen
3. schuin dak bijgebouw (golfplaten rood)	Asbestmateriaal	Verwijderen

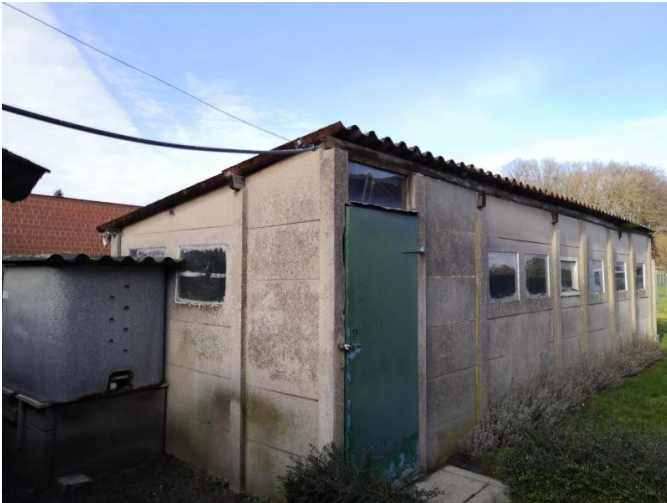
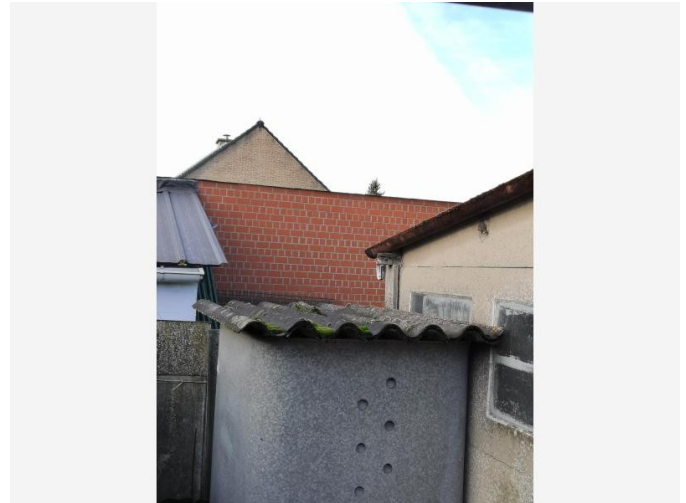
Beschrijving	losliggend afdak (twee golfplaten)
Type afvalstof	Betreft stock-voorraad of gedemonteerde asbestmaterialen
Aanwezige resten	twee golfplaten
Omgeving	Buiten
Primaire drager	Plat dak
Asbestmaterialen	<ul style="list-style-type: none">Dak- en gevelbekleding - Golfplaat
Bindmiddel van asbestmateriaal	Cement
Gebondenheid op basis van bindmiddel	Hecht
Hoeveelheid (gewicht - aantal)	<ul style="list-style-type: none">10,00 kg - 1 stuk
Totaal gewicht	10,00 kg
Eenvoudig bereikbaar	Ja
Identificatiemethode	Vaststelling zonder monsternamen

Dringend verwijderen

- Verwijder het asbestafval.

- Eenvoudige handelingen: mag via doe-het-zelf of door werknemer(s) met opleidingsattest eenvoudige handelingen
dubbel verpakt wegvoeren naar recyclagepark

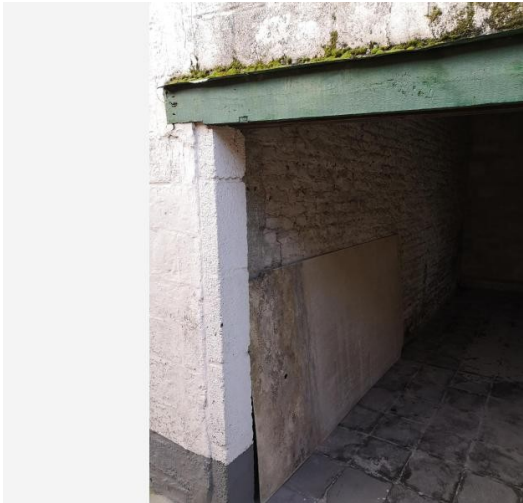
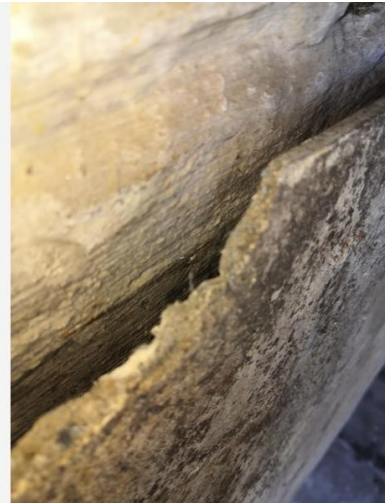
Beschrijving	gedemonteerde plaat (tuinberging)
Type afvalstof	Betreft stock-voorraad of gedemonteerde asbestmaterialen
Aanwezige resten	één golfplaat
Omgeving	Buiten
Primaire drager	Gedemonteerd of buitengebruik gesteld materiaal
Asbestmaterialen	<ul style="list-style-type: none">• Plaat, paneel, tablet - Generiek
Bindmiddel van asbestmateriaal	Cement
Gebondenheid op basis van bindmiddel	Hecht
Hoeveelheid (gewicht - aantal)	<ul style="list-style-type: none">• 1,00 kg - 1 stuk
Totaal gewicht	1,00 kg
Eenvoudig bereikbaar	Ja
Identificatiemethode	Vaststelling zonder monsternamen
Opmerking	2,20 meter x 1,25 meter

- Verwijder het asbestafval.

- Eenvoudige handelingen: mag via doe-het-zelf of door werknemer(s) met opleidingsattest eenvoudige handelingen dubbel verpakt wegvoeren naar recyclagepark

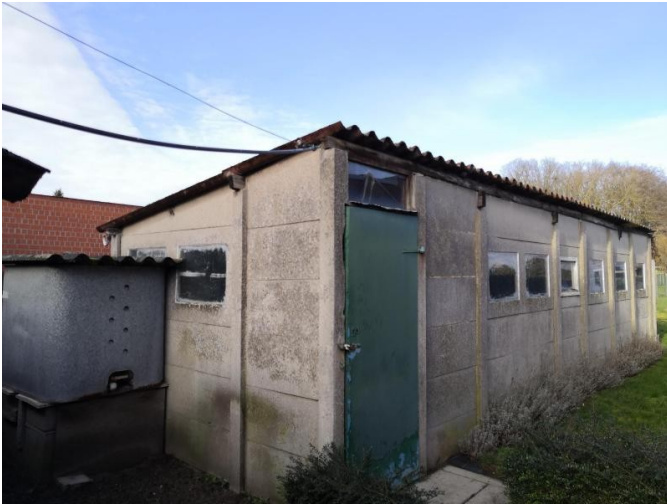
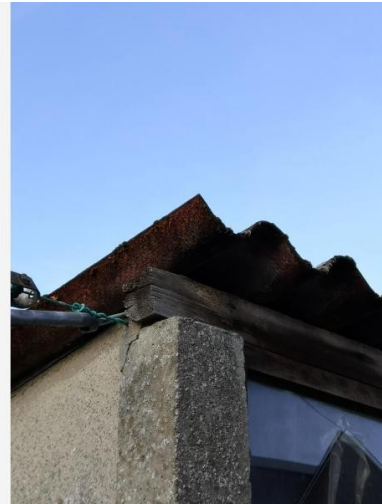
Het asbestmateriaal valt onder de mijlpaal van 2034.

Eindbeoordeling materiaalrisico	Verhoogd materiaalrisico en/of verhoogde kans op vezelvrijgave
---------------------------------	--

Gebondenheid	Categorie 1: hechtgebonden in oorsprong
Asbestsoort (vezeltype)	Crocidoliet aanwezig
Asbestconcentratie	Laag (< 50%)
Afschermingsgraad van het gehele materiaal	Geheel of deels vrij aan de buitenlucht
Toestand van het materiaal	Matig beschadigd, matig verweerd

Beschrijving	schuin dak bijgebouw (golfplaten rood)
Omgeving	Grenst aan binnen- en buitenlucht
Primaire drager	Schuin dak
Asbestmateriaal	Dak- en gevelbekleding - Golfplaat
Bindmiddel van asbestmateriaal	Cement
Gebondenheid op basis van bindmiddel	Hecht
Hoeveelheid (oppervlakte - aantal)	• 32,30 m ² - 1 stuk
Totale oppervlakte	32,30 m ²
Eenvoudig bereikbaar	Ja
Bevestigingswijze	• Geschroefd
Identificatiemethode	Vaststelling zonder monsternamen

Destructieve handeling voor identificatie	Nee
Opmerking	9,50 meter x 3,40 meter

- Scherm in afwachting van verwijdering het asbestmateriaal af van luchtstromingen en verstoring: bijvoorbeeld door het te verpakken, te fixeren, af te dekken, signalisatie - afbakening aan te brengen, ...
- Verwijder dit asbestmateriaal zo snel mogelijk. Volg de toestand goed op.

- Eenvoudige handelingen: enkel door erkend asbestverwijderaar verhoogd risico bij breuk

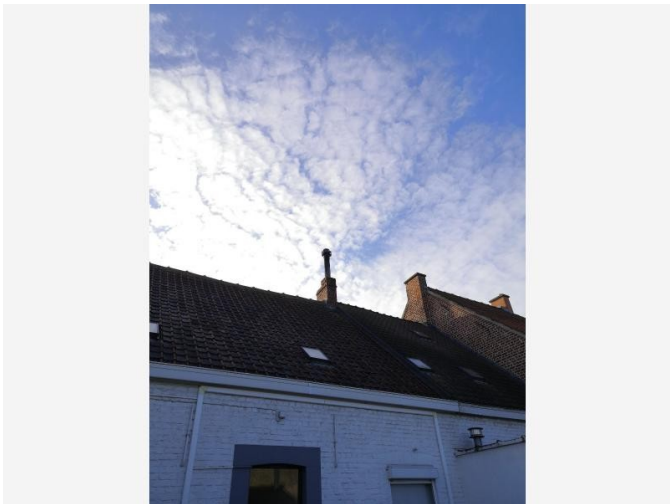
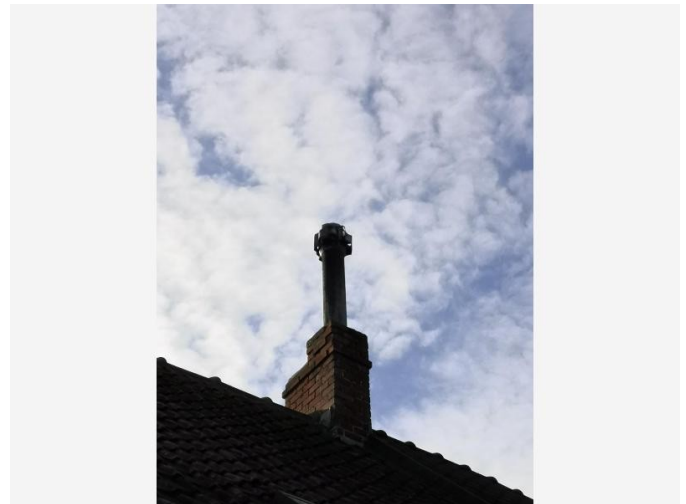
Het asbestmateriaal valt onder de mijlpaal van 2034.

Eindbeoordeling materiaalrisico	Laag materiaalrisico en/of verlaagde kans op vezelvrijgave
---------------------------------	--

Gebondenheid	Categorie 1: hechtgebonden in oorsprong
Asbestsoort (vezeltype)	Crocidoliet aanwezig
Asbestconcentratie	Laag (< 50%)
Afschermingsgraad van het gehele materiaal	Geheel of deels vrij aan de buitenlucht
Toestand van het materiaal	Onbeschadigd, niet verweerd

Beschrijving	rookgaskanaal woning
Omgeving	Buiten
Primaire drager	HVAC infrastructuur en uitrusting
Asbestmateriaal	Rookgaskanaal
Bindmiddel van asbestmateriaal	Cement
Gebondenheid op basis van bindmiddel	Hecht
Hoeveelheid (lengte - omtrek - dikte - aantal)	<ul style="list-style-type: none">• 2,00 m - 10,00 cm - 1,50 cm - 1 stuk
Totaal volume	0,003 m ³
Eenvoudig bereikbaar	Ja
Bevestigingswijze	<ul style="list-style-type: none">• Verlijmd, ingegoten, versmeerd
Identificatiemethode	Vaststelling zonder monsternamen

- Zorg voor een veilig beheer en verwijder dit asbestmateriaal wanneer het bij werken eenvoudig bereikbaar wordt. Controleer de toestand jaarlijks op wijzigingen.

- Eenvoudige handelingen: mag via doe-het-zelf of door werknemer(s) met opleidingsattest eenvoudige handelingen verwijdering door erkend aannemer (onderkappen...)

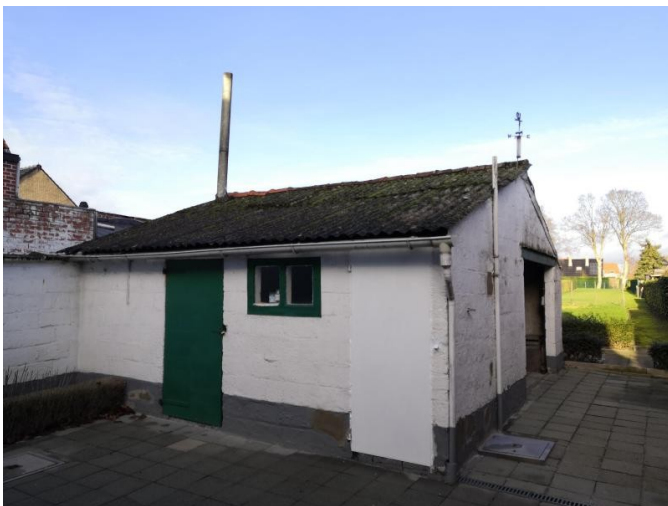
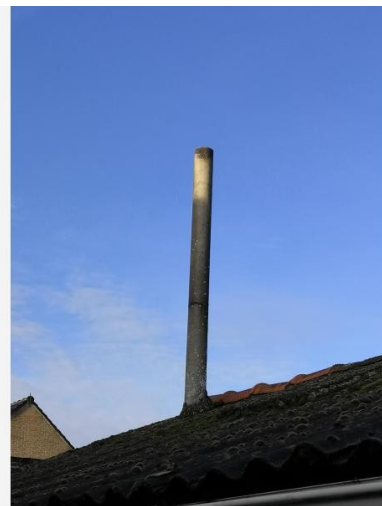
Het asbestmateriaal valt onder de mijlpaal van 2034.

Eindbeoordeling materiaalrisico	Laag materiaalrisico en/of verlaagde kans op vezelvrijgave
---------------------------------	--

Gebondenheid	Categorie 1: hechtgebonden in oorsprong
Asbestsoort (vezeltype)	Crocidoliet aanwezig
Asbestconcentratie	Laag (< 50%)
Afschermingsgraad van het gehele materiaal	Geheel of deels vrij aan de buitenlucht
Toestand van het materiaal	Onbeschadigd, niet verweerd

Beschrijving	rookgaskanaal tuinberging
Omgeving	Buiten
Primaire drager	HVAC infrastructuur en uitrusting
Asbestmateriaal	Rookgaskanaal
Bindmiddel van asbestmateriaal	Cement
Gebondenheid op basis van bindmiddel	Hecht
Hoeveelheid (lengte - omtrek - dikte - aantal)	<ul style="list-style-type: none">• 2,00 m - 10,00 cm - 1,50 cm - 1 stuk
Totaal volume	0,003 m ³
Eenvoudig bereikbaar	Ja
Bevestigingswijze	<ul style="list-style-type: none">• Verlijmd, ingegoten, versmeerd
Identificatiemethode	Vaststelling zonder monsternamen

- Zorg voor een veilig beheer en verwijder dit asbestmateriaal wanneer het bij werken eenvoudig bereikbaar wordt. Controleer de toestand jaarlijks op wijzigingen.

- Eenvoudige handelingen: mag via doe-het-zelf of door werknemer(s) met opleidingsattest eenvoudige handelingen verwijdering door erkend aannemer (onderkappen...)

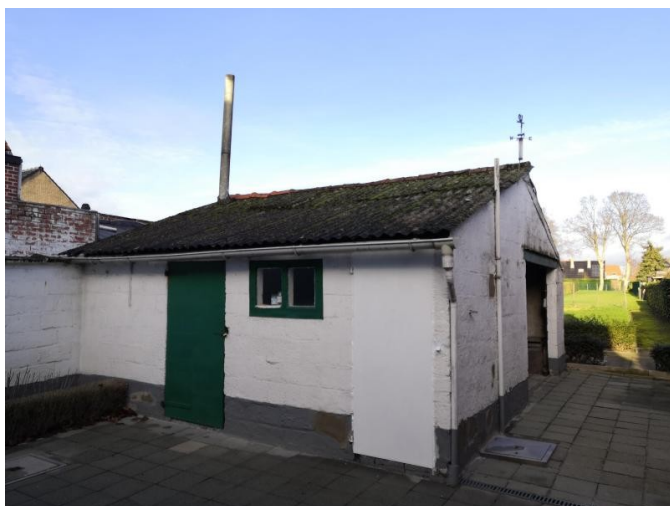
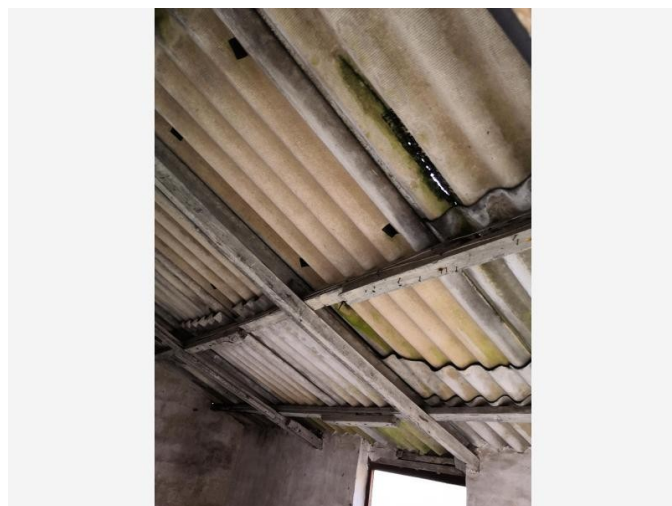
Het asbestmateriaal valt onder de mijlpaal van 2034.

Eindbeoordeling materiaalrisico	Verhoogd materiaalrisico en/of verhoogde kans op vezelvrijgave
---------------------------------	--

Gebondenheid	Categorie 1: hechtgebonden in oorsprong
Asbestsoort (vezeltype)	Crocidoliet aanwezig
Asbestconcentratie	Laag (< 50%)
Afschermingsgraad van het gehele materiaal	Geheel of deels vrij aan de buitenlucht
Toestand van het materiaal	Matig beschadigd, matig verweerd

Beschrijving	golfplaten tuinberging
Omgeving	Grenst aan binnen- en buitenlucht
Primaire drager	Schuin dak
Asbestmateriaal	Dak- en gevelbekleding - Golfplaat
Bindmiddel van asbestmateriaal	Cement
Gebondenheid op basis van bindmiddel	Hecht
Hoeveelheid (oppervlakte - aantal)	• 37,90 m ² - 1 stuk
Totale oppervlakte	37,90 m ²
Eenvoudig bereikbaar	Ja
Bevestigingswijze	• Geschroefd
Identificatiemethode	Vaststelling zonder monsternamen

Destructieve handeling voor identificatie	Nee
Opmerking	DV: 5,30 meter x 3,30 meter DA: 5,30 meter x 3,85 meter

- Scherm in afwachting van verwijdering het asbestmateriaal af van luchtstromingen en verstoring: bijvoorbeeld door het te verpakken, te fixeren, af te dekken, signalisatie - afbakening aan te brengen, ...
- Verwijder dit asbestmateriaal zo snel mogelijk. Volg de toestand goed op.

- Eenvoudige handelingen: enkel door erkend asbestverwijderaar verhoogd risico bij breuk

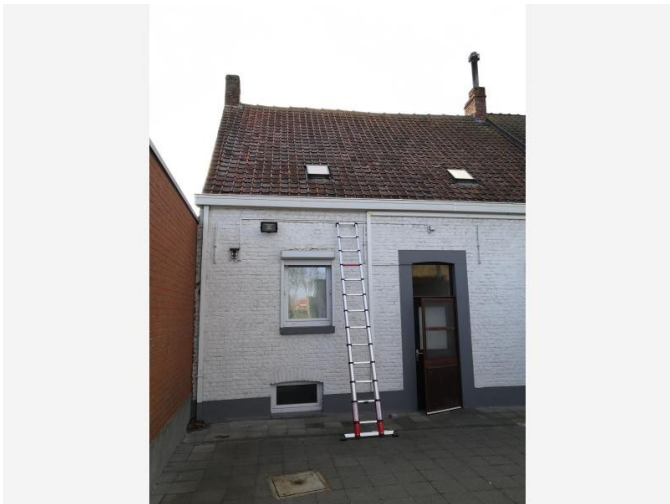
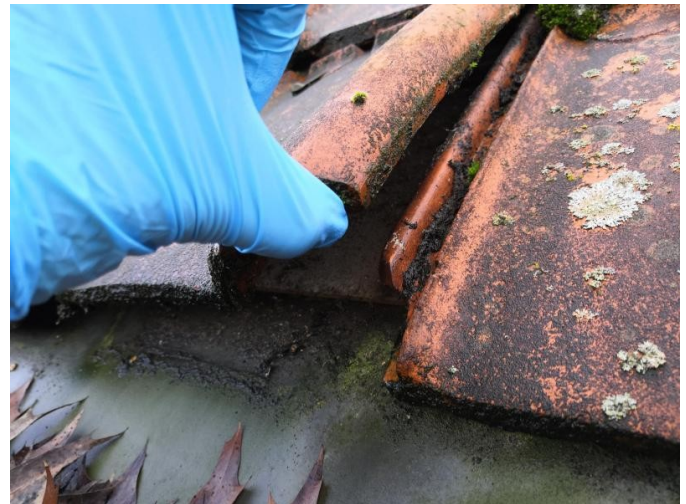
Het asbestmateriaal valt onder de mijlpaal van 2040.

Eindbeoordeling materiaalrisico	Zeer laag materiaalrisico en/of zeer lage kans op vezelvrijgave
---------------------------------	---

Gebondenheid	Categorie 1: hechtgebonden in oorsprong
Asbestsoort (vezeltype)	Alleen chrysotiel
Asbestconcentratie	Laag (< 50%)
Afschermingsgraad van het gehele materiaal	Stootvaste afscherming of omkasting
Toestand van het materiaal	Licht beschadigd, licht verweerd. Intact materiaal type Pical – asbestboard of categorie III 'gebondenheid'

#	Type	Referentie	Resultaat
7.1	Puntmonster	173-S10	Chrysotiel

Beschrijving	onderdakplaten schuine daken woning
Omgeving	Binnen
Primaire drager	Schuin dak
Asbestmateriaal	Plaat, paneel, tablet - Type Menuiserite
Bindmiddel van asbestmateriaal	Cement
Gebondenheid op basis van bindmiddel	Hecht
Hoeveelheid (oppervlakte - dikte - aantal)	• 127,50 m ² - 1,50 cm - 1 stuk

- Zorg voor een veilig beheer en verwijder dit asbestmateriaal wanneer het bij werken eenvoudig bereikbaar wordt. Controleer de toestand jaarlijks op wijzigingen.

- Eenvoudige handelingen: enkel door erkend asbestverwijderaar verhoogd risico bij breuk

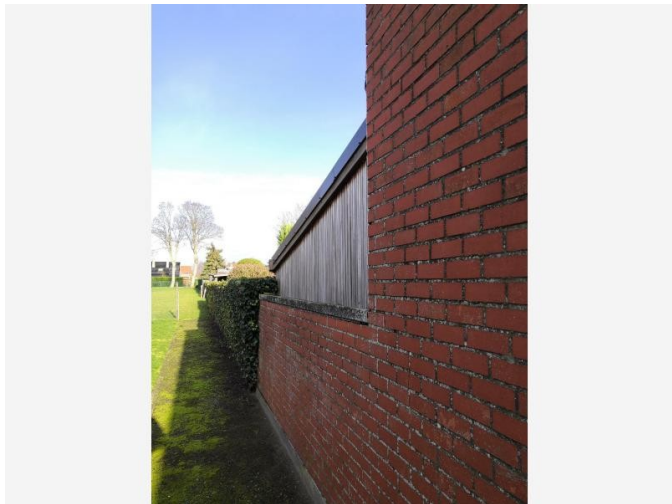
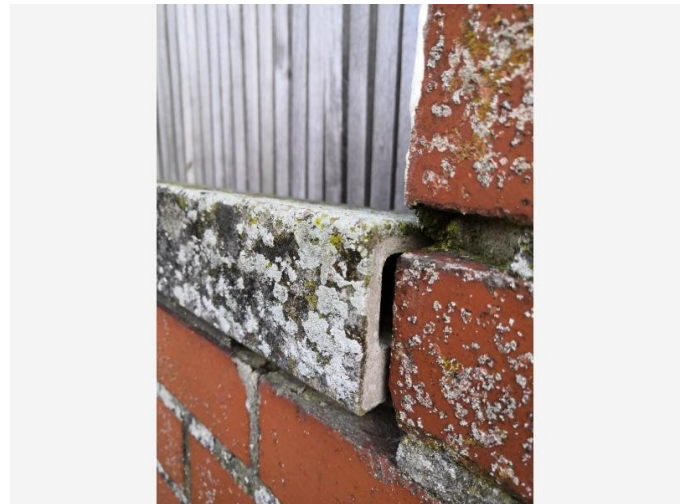
Het asbestmateriaal valt onder de mijlpaal van 2040.

Eindbeoordeling materiaalrisico	Laag materiaalrisico en/of verlaagde kans op vezelvrijgave
---------------------------------	--

Gebondenheid	Categorie 1: hechtgebonden in oorsprong
Asbestsoort (vezeltype)	Crocidoliet aanwezig
Asbestconcentratie	Laag (< 50%)
Afschermingsgraad van het gehele materiaal	Geheel of deels vrij aan de buitenlucht
Toestand van het materiaal	Licht beschadigd, licht verweerd. Intact materiaal type Pical – asbestboard of categorie III 'gebondenheid'

Beschrijving	holle muurkap perceelgrens rechts
Omgeving	Buiten
Primaire drager	Afboording, omheining...
Asbestmateriaal	Deksteen, muurkap - Hol
Bindmiddel van asbestmateriaal	Cement
Gebondenheid op basis van bindmiddel	Hecht
Hoeveelheid (oppervlakte - dikte - aantal)	• 1,13 m ² - 5,00 cm - 1 stuk
Totaal volume	0,057 m ³
Eenvoudig bereikbaar	Ja
Bevestigingswijze	• Verlijmd, ingegoten, versmeerd
Identificatiemethode	Vaststelling zonder monsternamen

- Zorg voor een veilig beheer. Vermijd het beschadigen van het asbestmateriaal. Controleer de toestand jaarlijks op wijzigingen.

- Eenvoudige handelingen: mag via doe-het-zelf of door werknemer(s) met opleidingsattest eenvoudige handelingen verwijdering door erkend aannemer (onderkappen...)

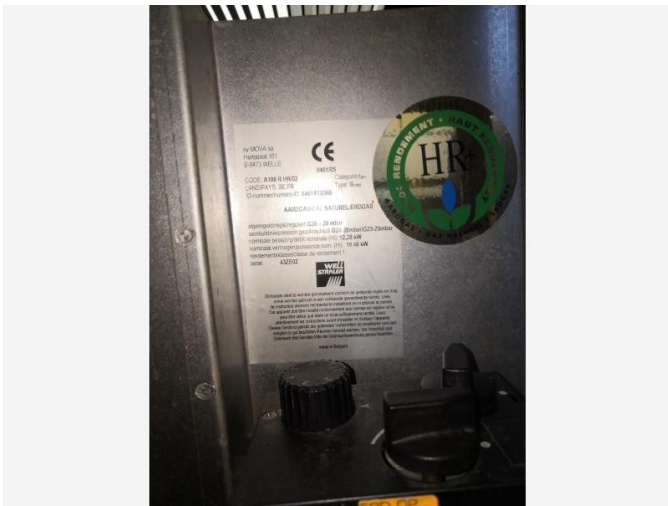
Fabricagejaar gaskachel in de woonkamer is 2005 > 2001.
