Asbestinventarisatetest

Diependale 15, 9700 Oudenaarde

Attestnummer : 20230321-000203.000

Uitgegeven op : 21.03.2023

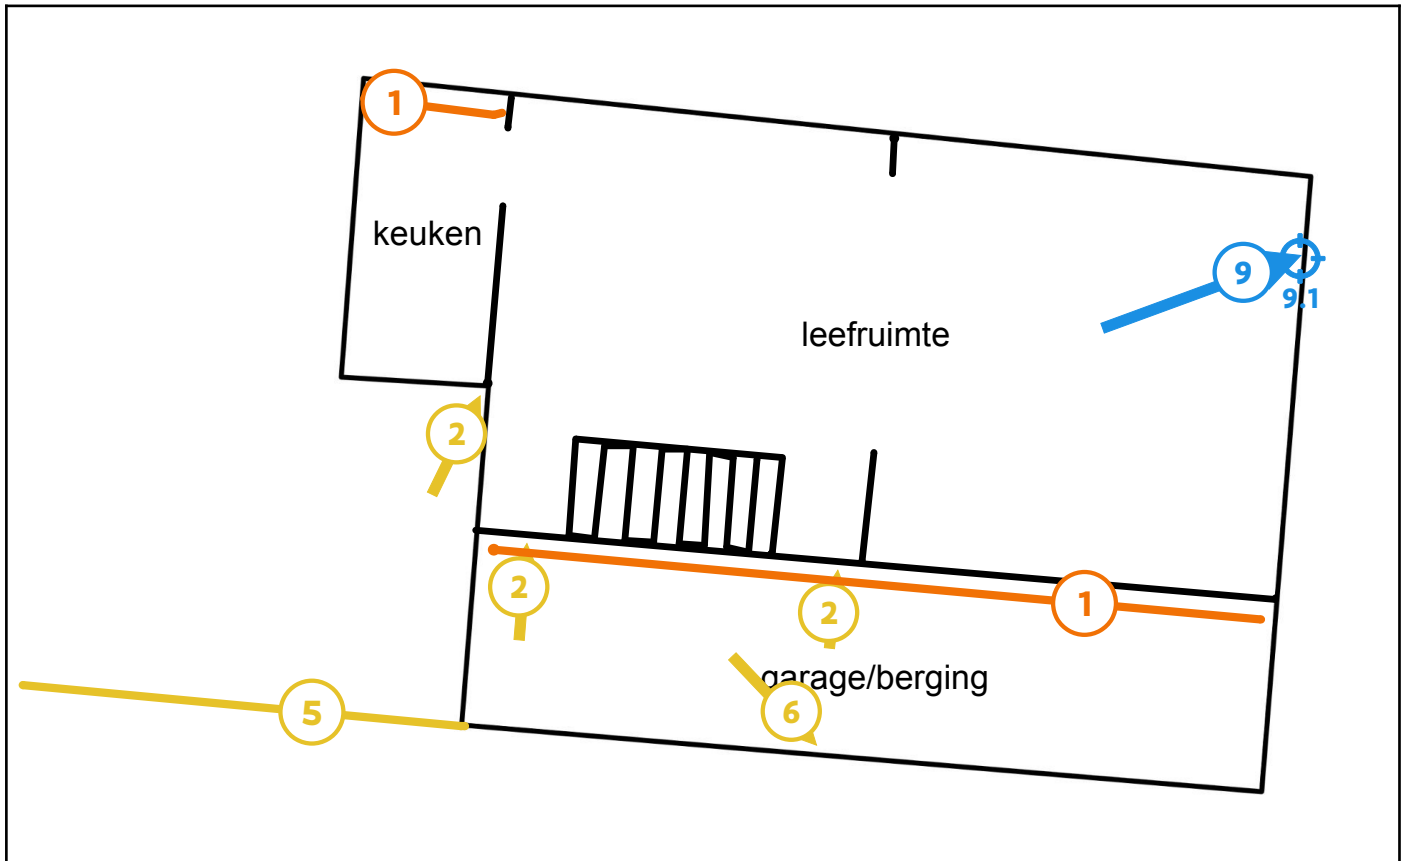
Plan 1.1: Constructie plan

| Beschrijving | Type | Actie |
|--|---|---|
| 1. buisisolatie | Asbestmateriaal | Verwijderen |
| 2. schakelaars mogelijk bakeliet terras + garage | Asbestmateriaal | Zorgvuldig beheren |
| 5. muurkappen | Asbestmateriaal | Zorgvuldig beheren |
| 6. cement afvoerbuïs | Asbestmateriaal | Zorgvuldig beheren |

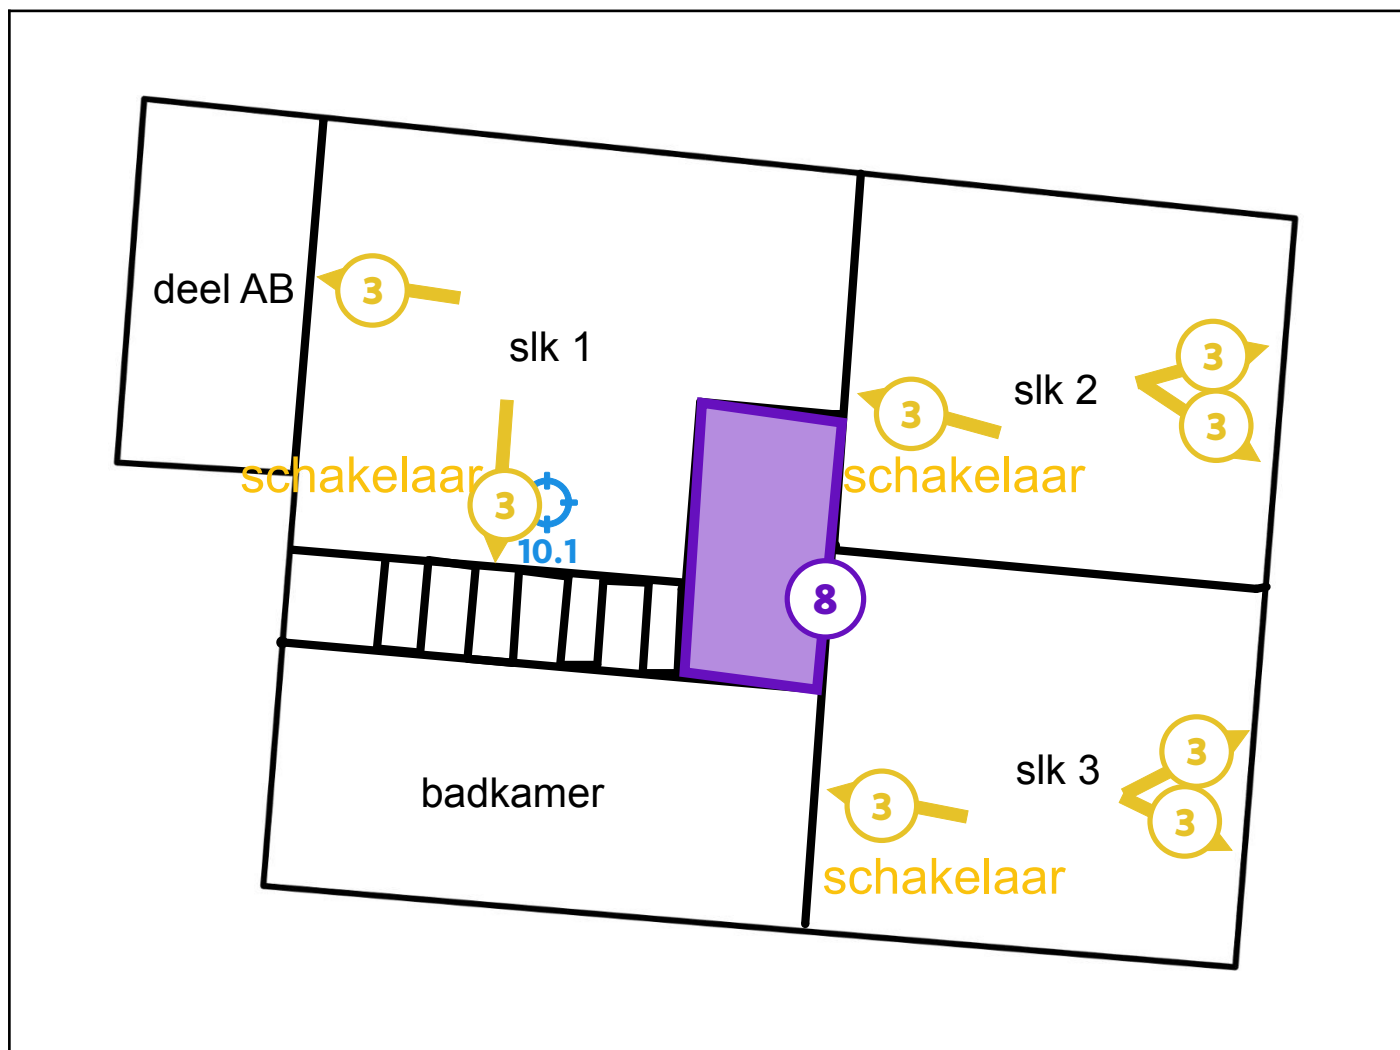
Plan 1.2: Constructie plan

| Beschrijving | Type | Actie |
|---|---|---|
| 3. Schakelaars en radiatorkranen mogelijks bakeliet | Asbestmateriaal | Zorgvuldig beheren |
| 8. vloerzeil nachthal | Advies | - |

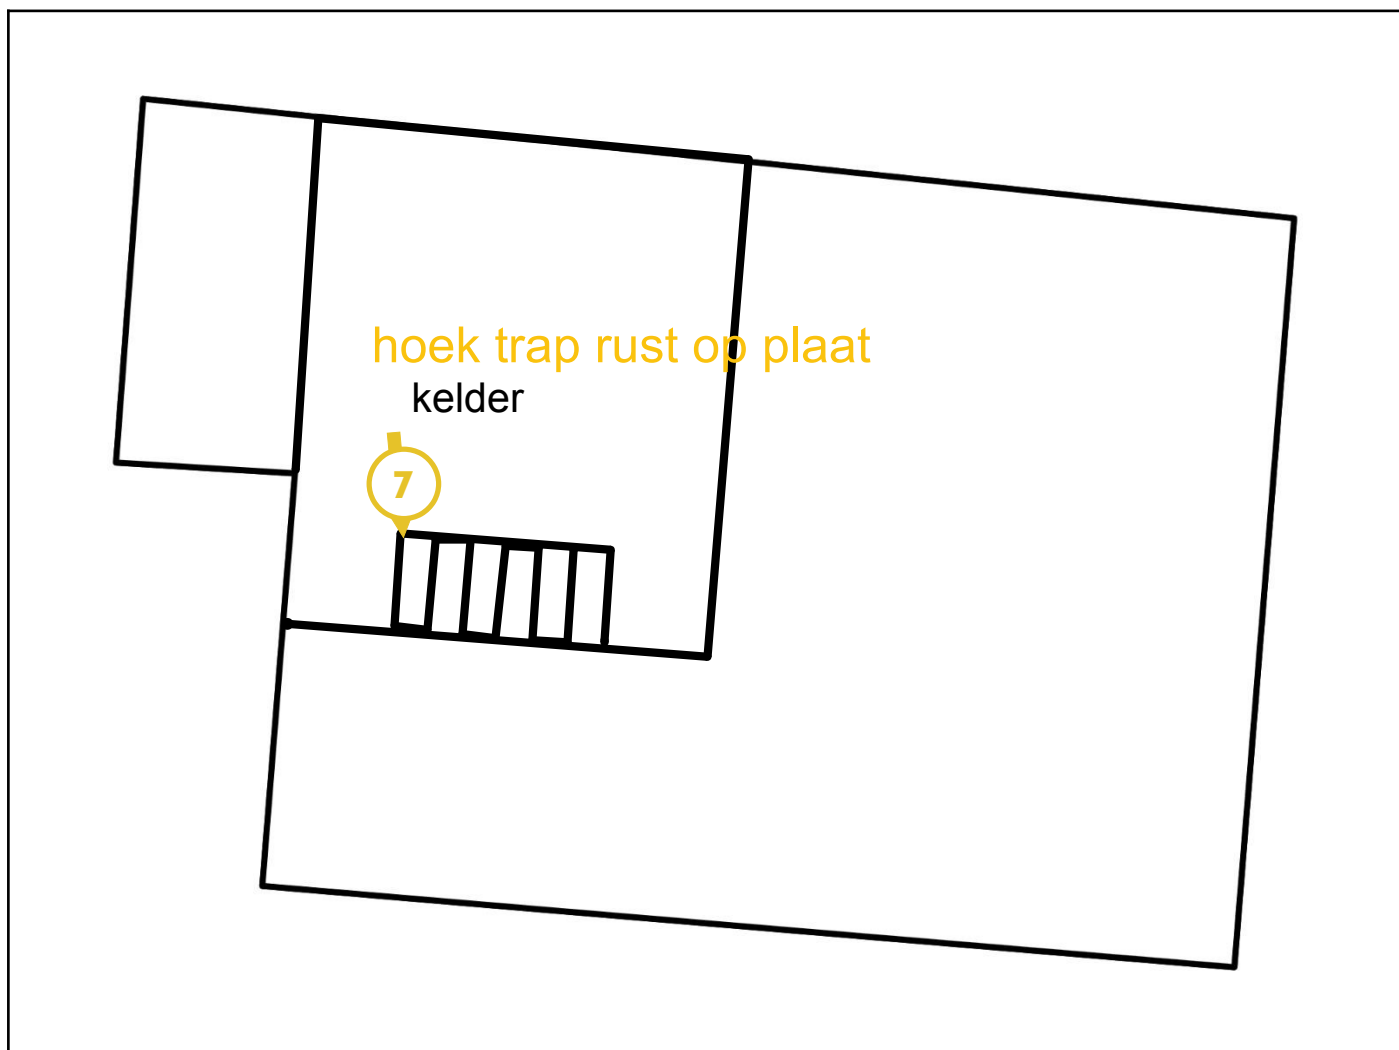
Plan 1.3: Constructie plan

| Beschrijving | Type | Actie |
|---|---|---|
| 7. plaatje onder keldertrap | Asbestmateriaal | Zorgvuldig beheren |

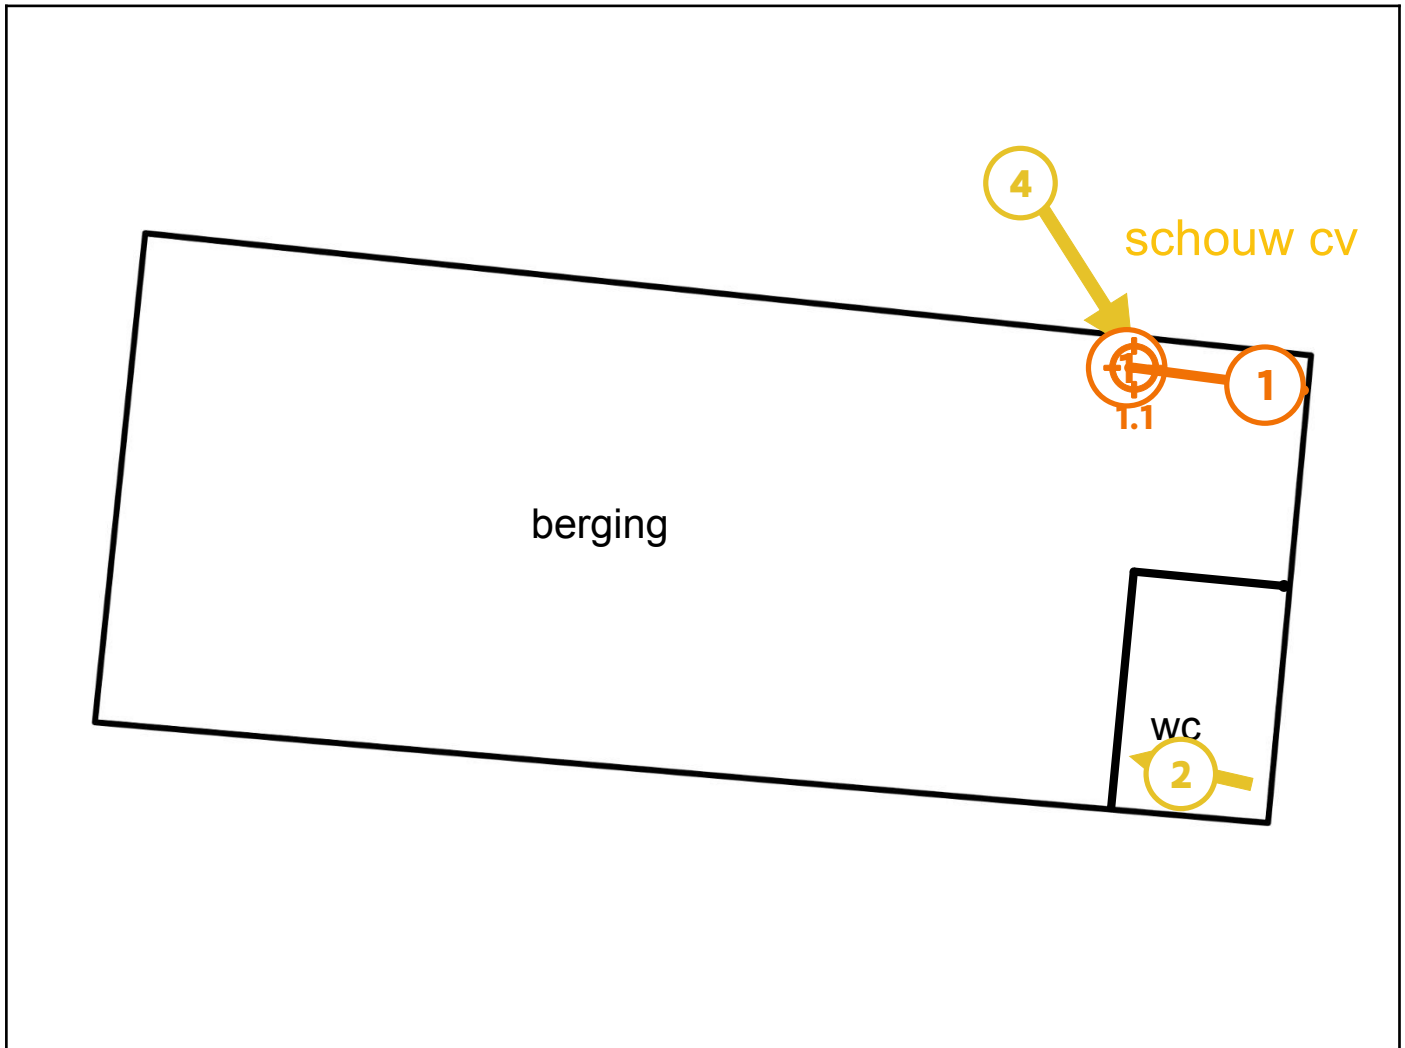
Plan 2.1: Constructie plan

| Beschrijving | Type | Actie |
|--|---|---|
| 1. buisisolatie | Asbestmateriaal | Verwijderen |
| 2. schakelaars mogelijk bakeliet terras + garage | Asbestmateriaal | Zorgvuldig beheren |
| 4. cementschouw AB CV | Asbestmateriaal | Zorgvuldig beheren |

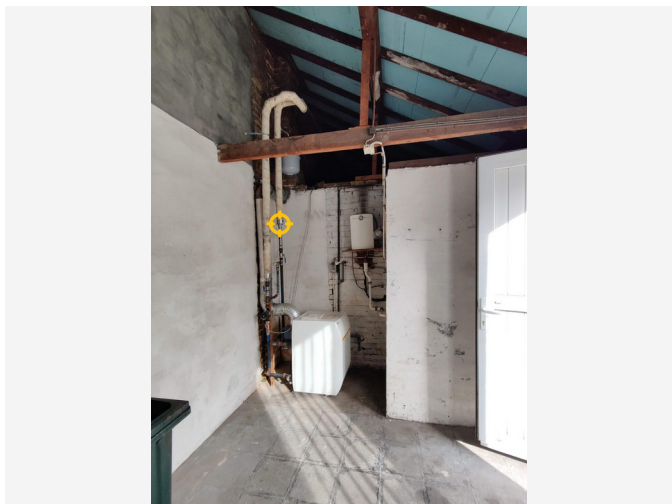
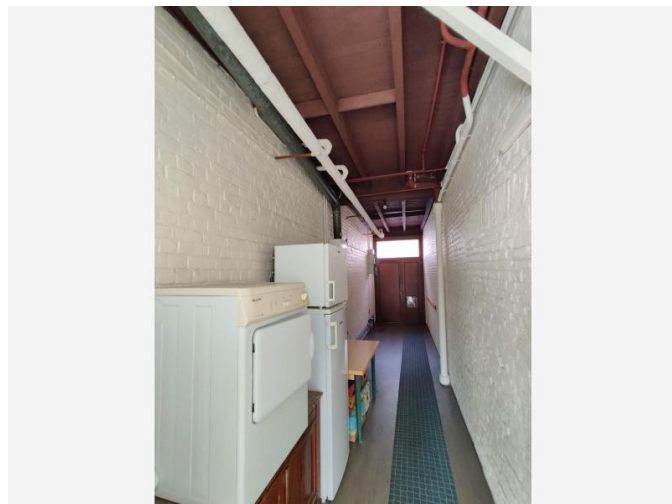
Het asbestmateriaal valt onder de mijlpaal van 2034.

Verwijderen

| Opmerking | deel isolatie bij cv ketel beschadigd, deel garage in perfecte staat (onbeschadigd) |

| Gebondenheid | Categorie 2: niet-hechtgebonden met matrix |
| Asbestsoort (vezeltype) | Amfibool aanwezig, uitgezonderd crocidoliet |
| Asbestconcentratie | Laag (< 50%) |
| Toestand van het materiaal | Licht beschadigd, licht verweerd. Intact materiaal type Pical – asbestboard of categorie III 'gebondenheid' |

| # | Type | Referentie | Resultaat |
|---|---|---|---|
| 1.1 | Puntmonster | ST02 | Amosiet |

| Beschrijving | buisisolatie |
| Asbestmateriaal | In-situ afwerkingslagen - Thermische isolatie |

- Zorg voor een veilig beheer. Vermijd het beschadigen van het asbestmateriaal. Controleer de toestand jaarlijks op wijzigingen.
- Scherm in afwachting van verwijdering het asbestmateriaal af van luchtstromingen en verstoring: bijvoorbeeld door het te verpakken, te fixeren, af te dekken, signalisatie - afbakening aan te brengen, ...

- Couveuzesak (erkend asbestverwijderaar)
Voor het verwijderen van isolatie rond leidingen die losgebonden asbest bevat, kan de couveuzesak-methode worden toegepast in de open lucht (dus: in buitenlucht, onder de blote hemel) voor zover de gebruiksvoorwaarden, zoals vermeld in artikel VI.3-55 van de codex, worden vervuld. De bedoeling is dat de buitenlucht vrij spel heeft op de plaats van de verwijdering zodat er geen ophoping van vezels kan ontstaan bij incidenten met asbestzakken.

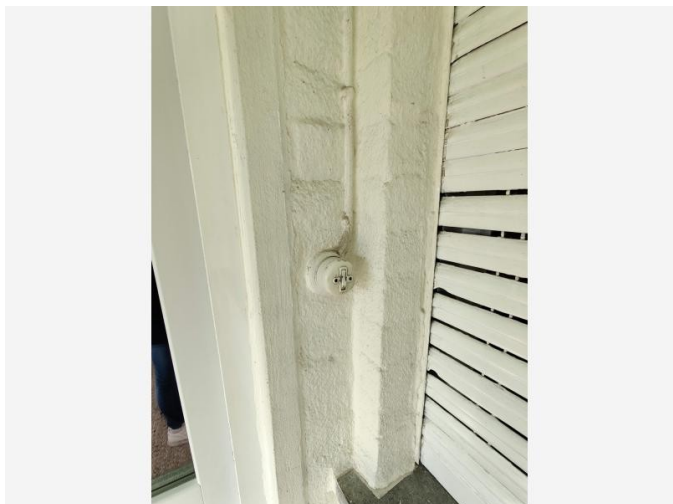
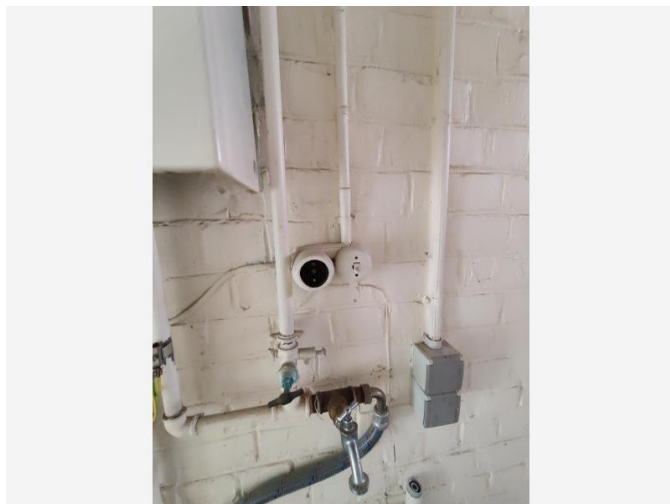
Het asbestmateriaal valt onder de mijlpaal van 2040.

Zorgvuldig beheren

| Eindbeoordeling materiaalrisico | Laag materiaalrisico en/of verlaagde kans op vezelvrijgave |

| Toestand van het materiaal | Onbeschadigd, niet verweerd |

| Beschrijving | schakelaars mogelijk bakeliet terras + garage |

| Opmerking | schakelaars terras, toilet, 3 garage |

- Zorg voor een veilig beheer. Vermijd het beschadigen van het asbestmateriaal. Controleer de toestand jaarlijks op wijzigingen.

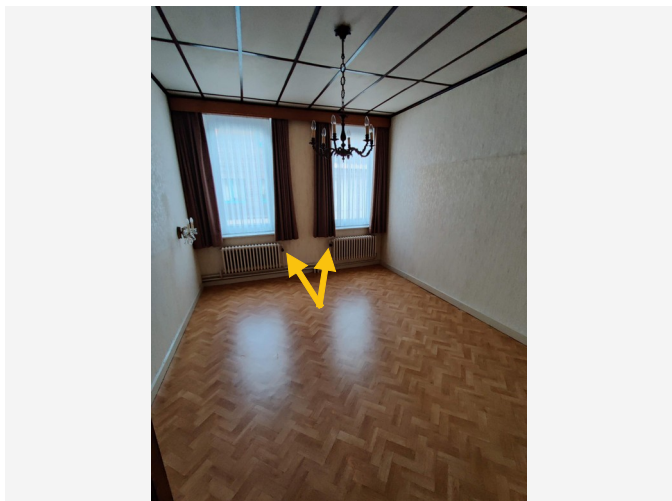
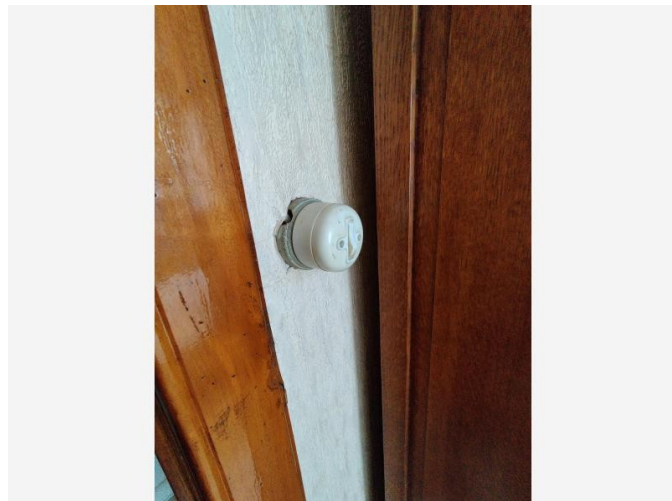
Het asbestmateriaal valt onder de mijlpaal van 2040.

Zorgvuldig beheren

| Eindbeoordeling materiaalrisico | Laag materiaalrisico en/of verlaagde kans op vezelvrijgave |

| Toestand van het materiaal | Onbeschadigd, niet verweerd |

| Beschrijving | Schakelaars en radiatorkranen mogelijks bakeliet |

| Opmerking | 3 x schakelaar, 5 x radiatorkraan |

- Zorg voor een veilig beheer. Vermijd het beschadigen van het asbestmateriaal. Controleer de toestand jaarlijks op wijzigingen.
- Verwijder dit asbestmateriaal zo snel mogelijk. Volg de toestand goed op.

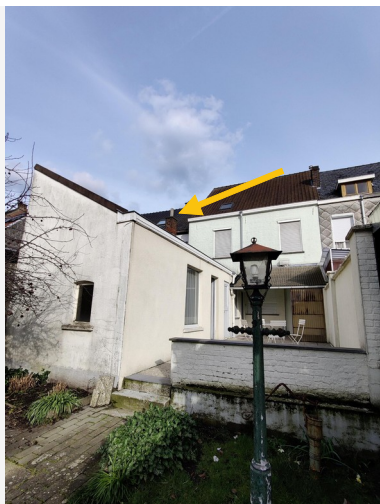
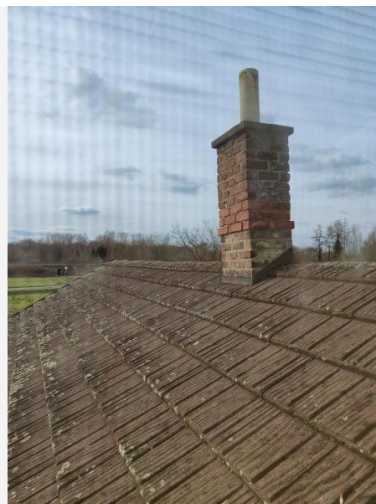
Het asbestmateriaal valt onder de mijlpaal van 2040.

Zorgvuldig beheren

| Eindbeoordeling materiaalisico | Laag materiaalisico en/of verlaagde kans op vezelvrijgave |

| Toestand van het materiaal | Licht beschadigd, licht verweerd. Intact materiaal type Pical – asbestboard of categorie III 'gebondenheid' |

| Beschrijving | cementschouw AB CV |

- Zorg voor een veilig beheer. Vermijd het beschadigen van het asbestmateriaal. Controleer de toestand jaarlijks op wijzigingen.

- Eenvoudige handelingen: mag via doe-het-zelf of door werknemer(s) met opleidingsattest eenvoudige handelingen indien te verwijderen zonder schade aan materiaal
- Eenvoudige handelingen: enkel door erkend asbestverwijderaar indien niet te verwijderen zonder schade aan materiaal

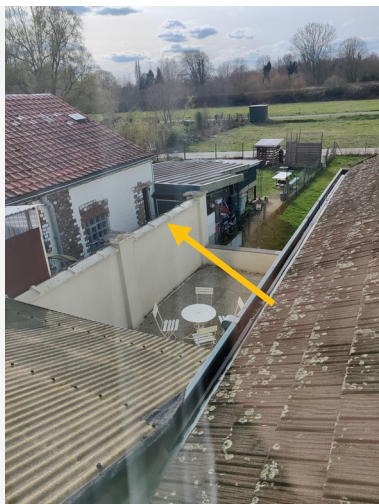
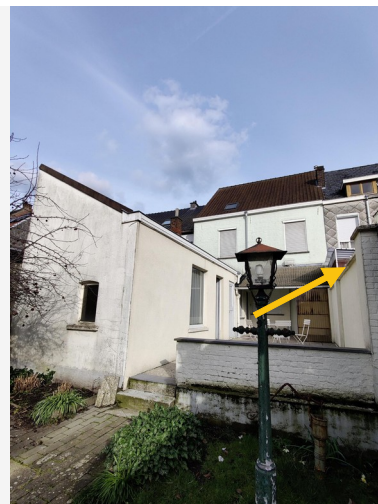
Het asbestmateriaal valt onder de mijlpaal van 2040.

Zorgvuldig beheren

| Eindbeoordeling materiaalrisico | Laag materiaalrisico en/of verlaagde kans op vezelvrijgave |

| Toestand van het materiaal | Licht beschadigd, licht verweerd. Intact materiaal type Pical – asbestboard of categorie III 'gebondenheid' |

| Beschrijving | muurkappen |

- Zorg voor een veilig beheer. Vermijd het beschadigen van het asbestmateriaal. Controleer de toestand jaarlijks op wijzigingen.
- Voer bijkomende staalname(s) uit.

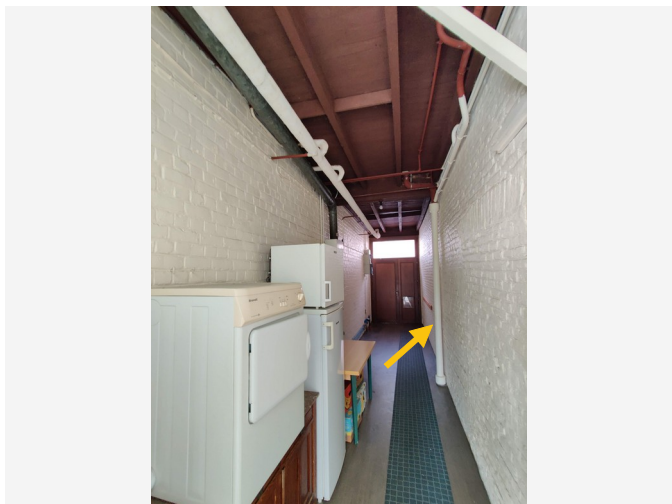
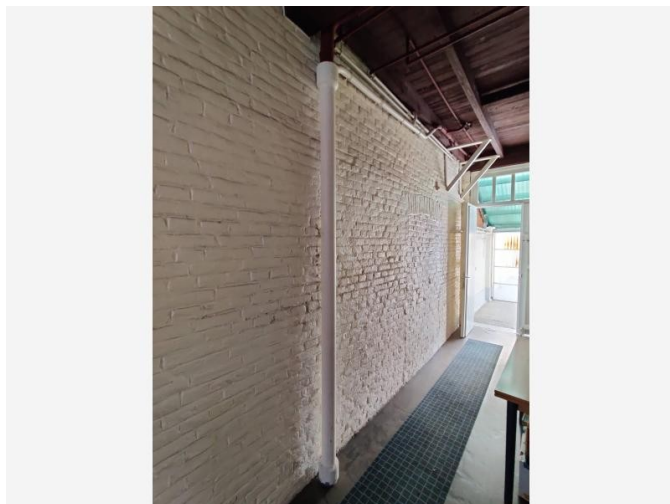
Het asbestmateriaal valt onder de mijlpaal van 2040.

Zorgvuldig beheren

| Eindbeoordeling materiaalrisico | Zeer laag materiaalrisico en/of zeer lage kans op vezelvrijgave |

| Toestand van het materiaal | Onbeschadigd, niet verweerd |

| Beschrijving | cement afvoerbuïs |

- Zorg voor een veilig beheer. Vermijd het beschadigen van het asbestmateriaal. Controleer de toestand jaarlijks op wijzigingen.
- Voer bijkomende staalname(s) uit.

- Eenvoudige handelingen: mag via doe-het-zelf of door werknemer(s) met opleidingsattest eenvoudige handelingen indien verwijderd kan worden zonder het materiaal te beschadigen

- Eenvoudige handelingen: enkel door erkend asbestverwijderaar indien niet mogelijk om te verwijderen zonder het materiaal te beschadigen.

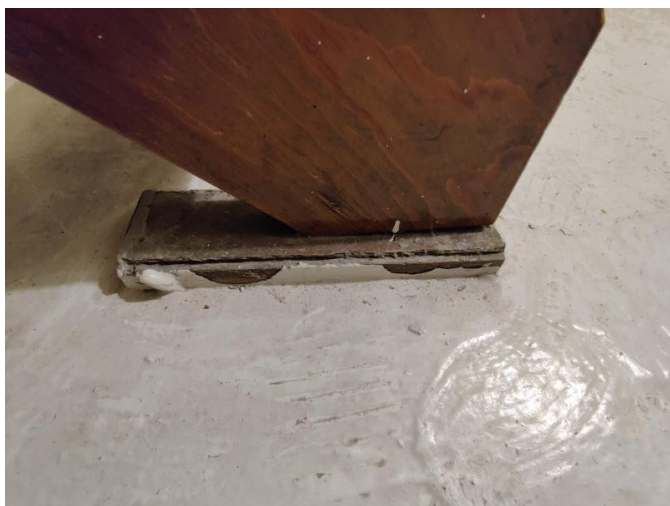
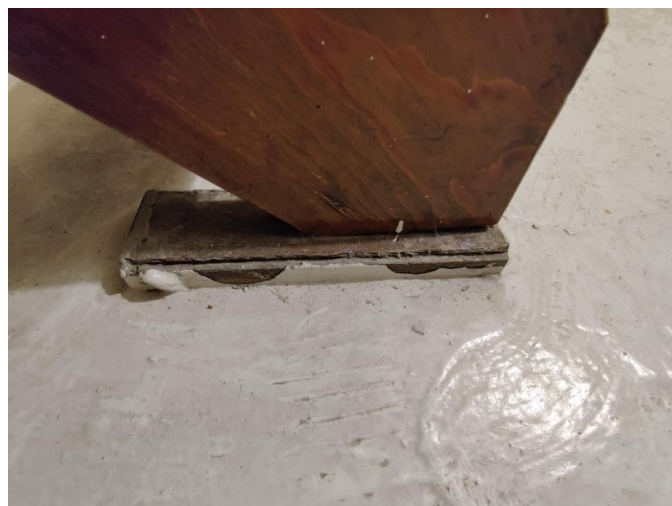
Het asbestmateriaal valt onder de mijlpaal van 2040.

Zorgvuldig beheren

| Eindbeoordeling materiaalisico | Laag materiaalisico en/of verlaagde kans op vezelvrijgave |

| Toestand van het materiaal | Onbeschadigd, niet verweerd |

| Beschrijving | plaatje onder keldertrap |

- Zorg voor een veilig beheer. Vermijd het beschadigen van het asbestmateriaal. Controleer de toestand jaarlijks op wijzigingen.
- Voer bijkomende staalname(s) uit.
