Asbestinventarisatetest

Moerstraat 134, 9230 Wetteren

Attestnummer : 20230505-000281.000

Uitgegeven op : 05.05.2023

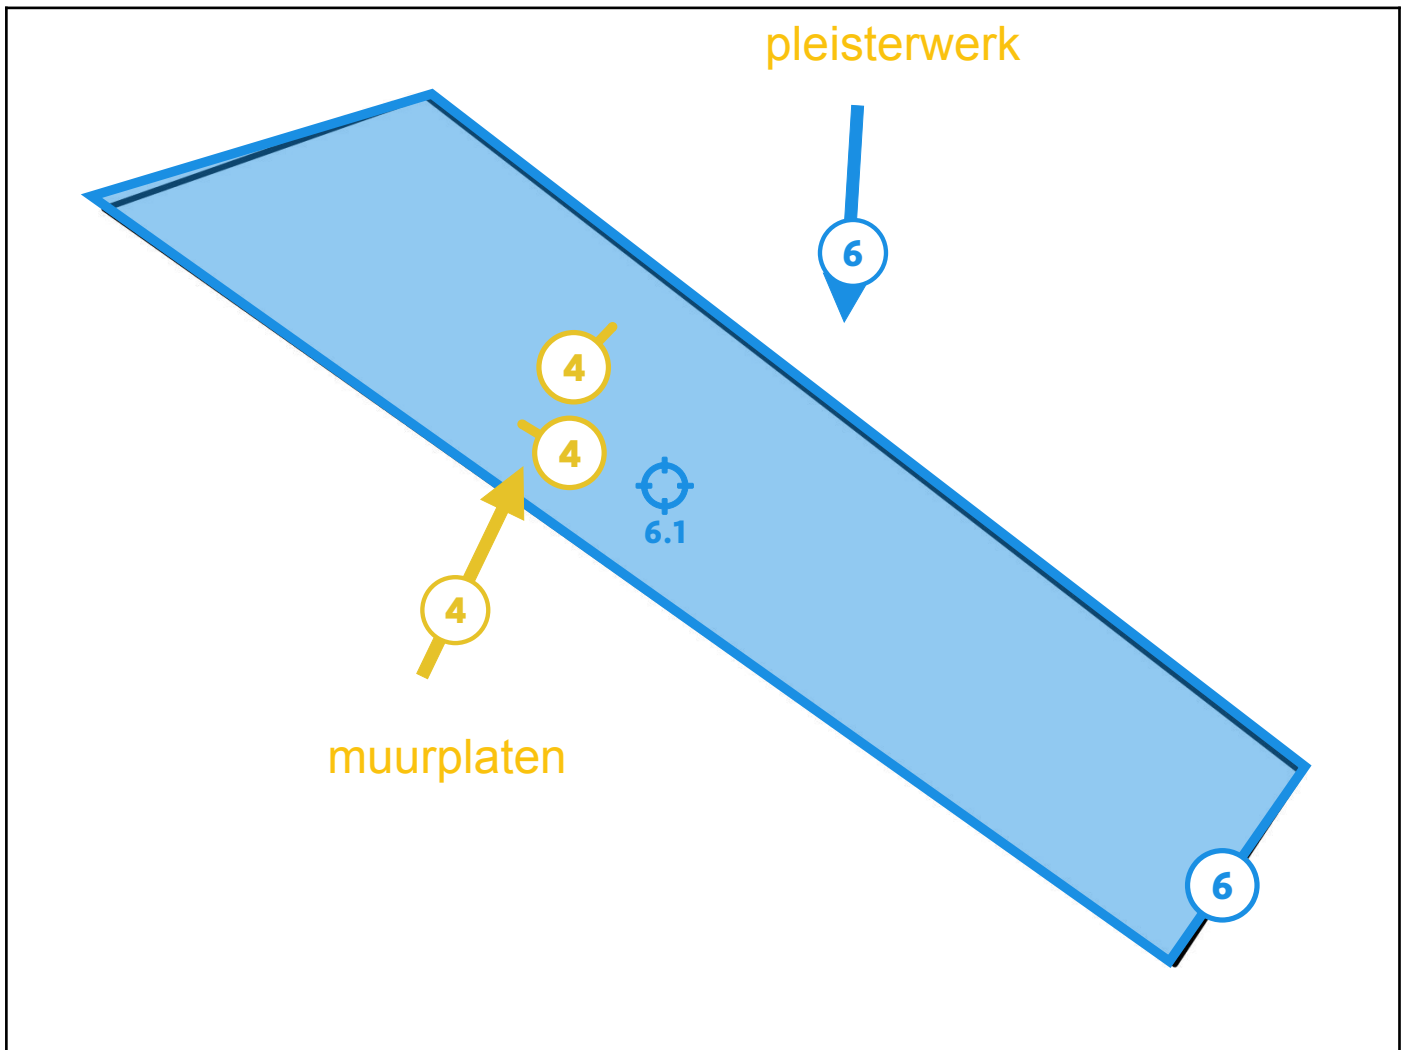
Plan 1.1: Hoofdgebouw gelijkvloers

| Beschrijving | Type | Actie |
|---|---|---|
| 4. Muurplaten | Asbestmateriaal | Zorgvuldig beheren |
| 6. Pleisterwerk | Geen asbest | - |

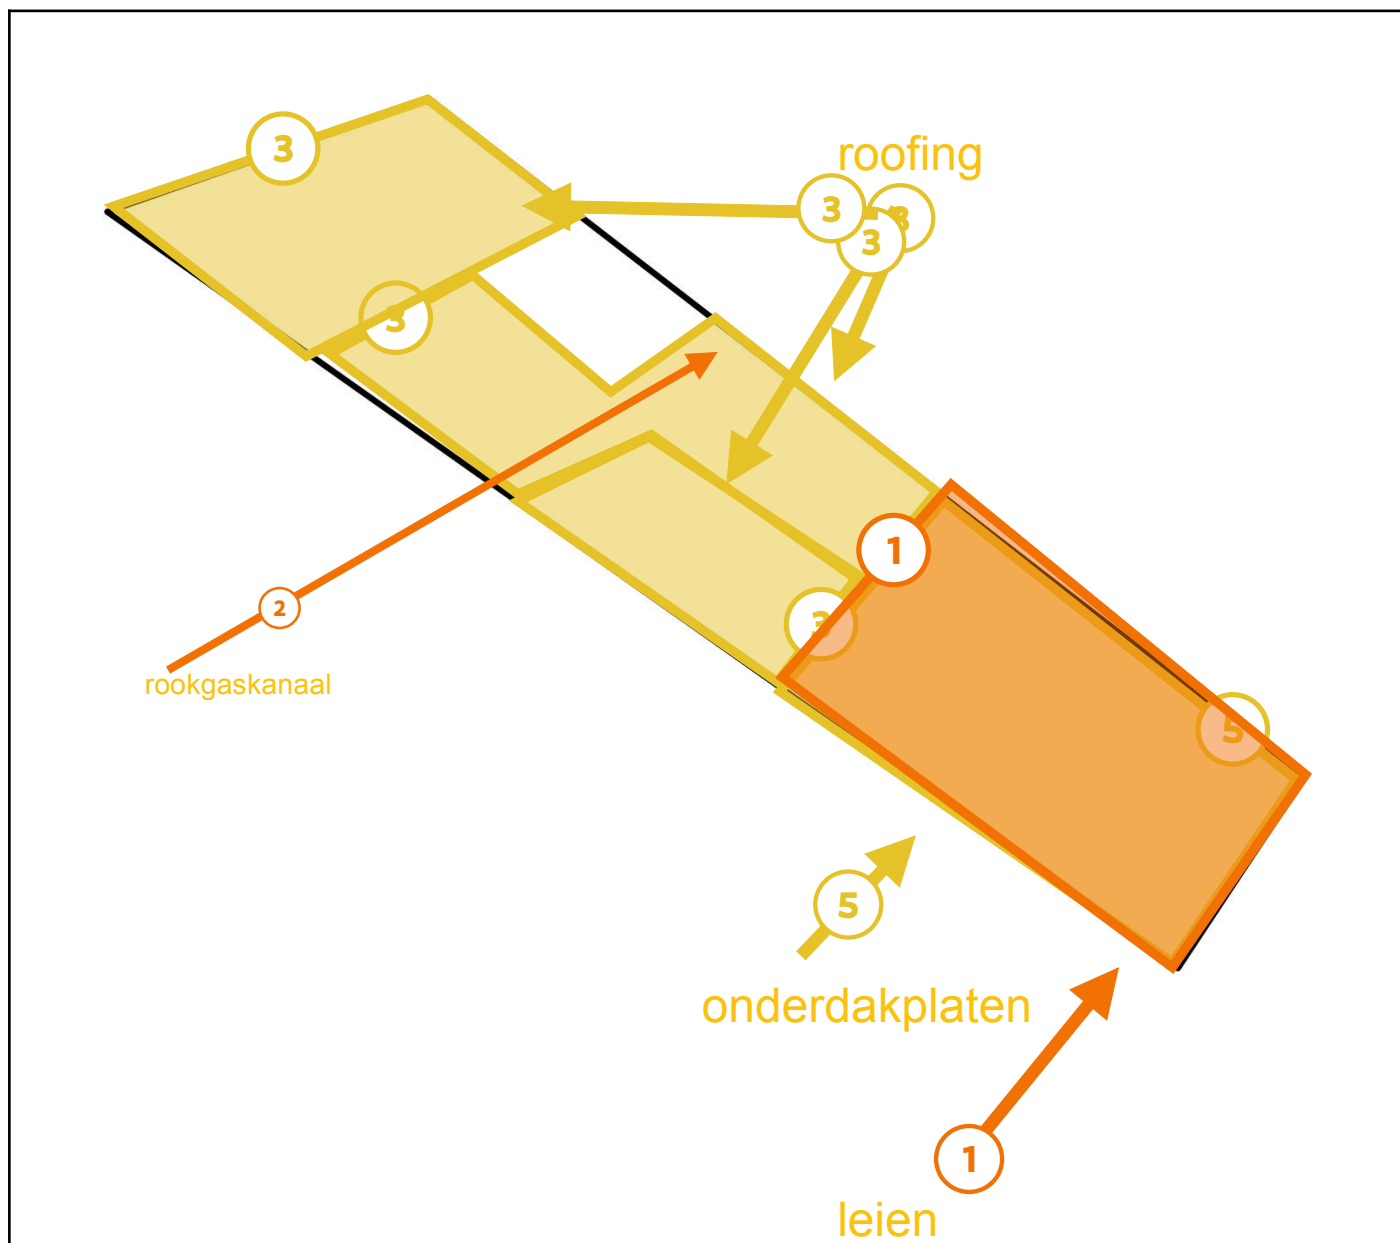
Plan 1.3: Hoofdgebouw dak

| Beschrijving | Type | Actie |
|---|---|---|
| 1. Leien | Asbestmateriaal | Verwijderen |
| 2. Rookgaskanaal | Asbestmateriaal | Verwijderen |
| 3. Roofing | Asbestmateriaal | Zorgvuldig beheren |
| 5. Onderdak | Asbestmateriaal | Zorgvuldig beheren |

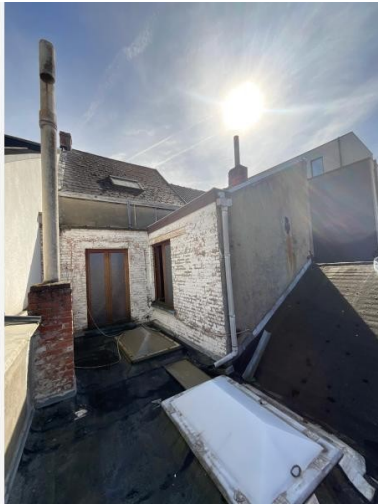
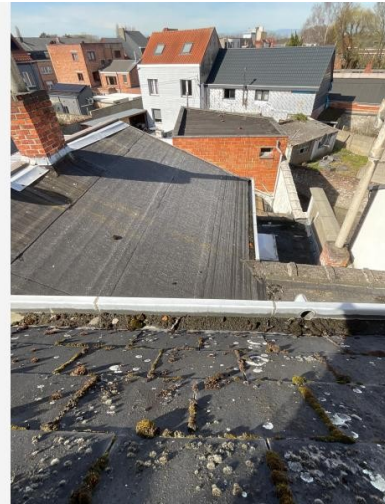
| Eindbeoordeling materiaalrisico | Verhoogd materiaalrisico en/of verhoogde kans op vezelvrijgave |

| Toestand van het materiaal | Matig beschadigd, matig verweerd |

| Beschrijving | Leien |
| Asbestmateriaal | Dak- en gevelbekleding - Lei, shingle |
| Hoeveelheid (oppervlakte - aantal) | • 100,00 m ² - 1 stuk |

Verwijderen

- Zorg voor een veilig beheer. Vermijd het beschadigen van het asbestmateriaal. Controleer de toestand jaarlijks op wijzigingen.
- Zorg voor een veilig beheer en verwijder dit asbestmateriaal wanneer het bij werken eenvoudig bereikbaar wordt. Controleer de toestand jaarlijks op wijzigingen.
- Hemelwater dat afspoelt van asbestcement daken of gevels kan asbestdeeltjes bevatten. Gebruik het enkel voor gesloten circuits (bv. spoelen toiletten). Reinig na het vervangen van het dak of de gevel de dakgoten en regenwaterput of -ton om asbesthoudend sediment of slib te verwijderen

- Eenvoudige handelingen: mag via doe-het-zelf of door werknemer(s) met opleidingsattest eenvoudige handelingen
Materiaal kan eenvoudig verwijderd worden zonder kappen of breken

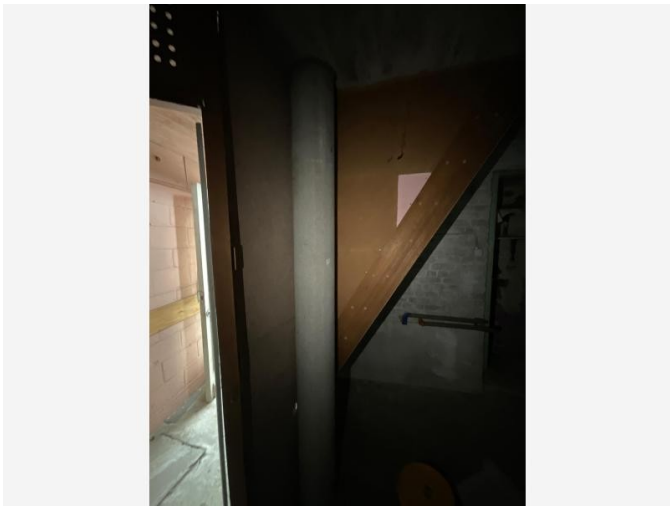
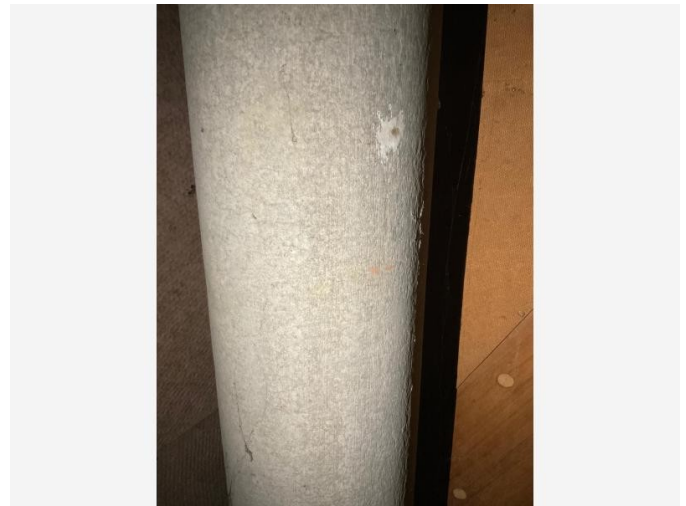
| Eindbeoordeling materiaalrisico | Zeer laag materiaalrisico en/of zeer lage kans op vezelvrijgave |

| Toestand van het materiaal | Onbeschadigd, niet verweerd |

| Beschrijving | Rookgaskanaal |
| Asbestmateriaal | Rookgaskanaal |

Verwijderen

- Zorg voor een veilig beheer. Vermijd het beschadigen van het asbestmateriaal. Controleer de toestand jaarlijks op wijzigingen.
- Zorg voor een veilig beheer en verwijder dit asbestmateriaal wanneer het bij werken eenvoudig bereikbaar wordt. Controleer de toestand jaarlijks op wijzigingen.

- Eenvoudige handelingen: enkel door erkend asbestverwijderaar
Materiaal kan bij werken eenvoudig verwijderd worden mits bijkomend maatregelen zonder kappen of breken van het materiaal

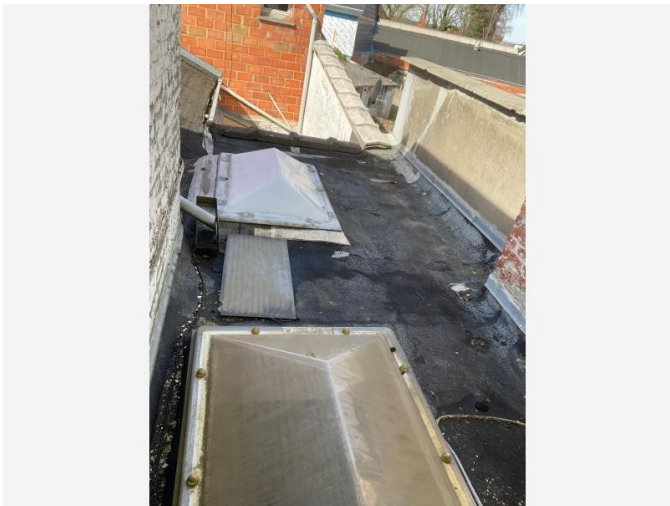
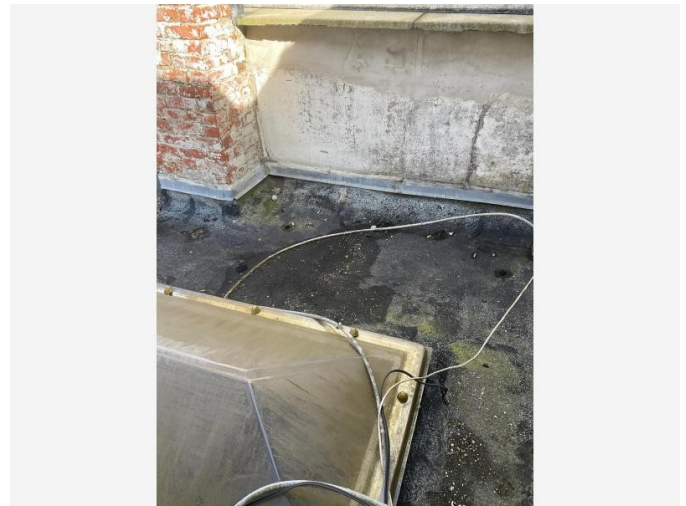
| Eindbeoordeling materiaalrisico | Laag materiaalrisico en/of verlaagde kans op vezelvrijgave |

| Toestand van het materiaal | Licht beschadigd, licht verweerd. Intact materiaal type Pical – asbestboard of categorie III 'gebondenheid' |

| Beschrijving | Roofing |
| Asbestmateriaal | Dak- en gevelbekleding - Roofing |
| Hoeveelheid (oppervlakte - aantal) | <ul style="list-style-type: none">• 120,00 m² - 1 stuk |

Zorgvuldig beheren

- Zorg voor een veilig beheer. Vermijd het beschadigen van het asbestmateriaal. Controleer de toestand jaarlijks op wijzigingen.
- Zorg voor een veilig beheer en verwijder dit asbestmateriaal wanneer het bij werken eenvoudig bereikbaar wordt. Controleer de toestand jaarlijks op wijzigingen.

- Eenvoudige handelingen: mag via doe-het-zelf of door werknemer(s) met opleidingsattest eenvoudige handelingen
Materiaal kan eenvoudig verwijderd worden zonder kappen of breken

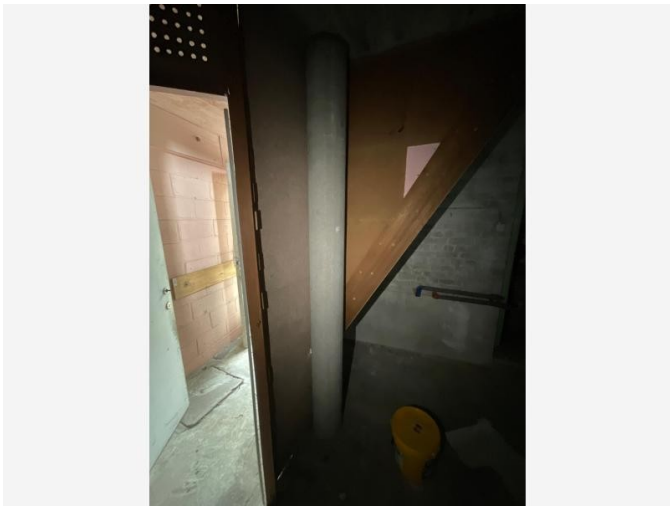
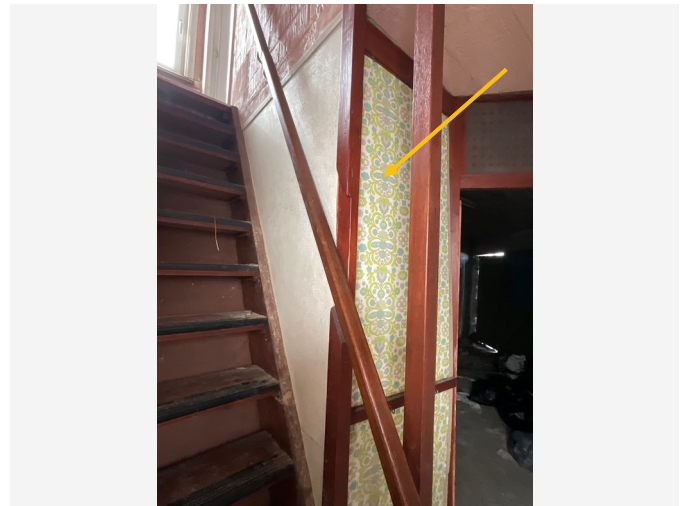
| Eindbeoordeling materiaalrisico | Zeer laag materiaalrisico en/of zeer lage kans op vezelvrijgave |

| Toestand van het materiaal | Onbeschadigd, niet verweerd |

| Beschrijving | Muurplaten |
| Asbestmateriaal | Plaat, paneel, tablet - Type Menuiserie |

Zorgvuldig beheren

- Zorg voor een veilig beheer. Vermijd het beschadigen van het asbestmateriaal. Controleer de toestand jaarlijks op wijzigingen.
- Zorg voor een veilig beheer en verwijder dit asbestmateriaal wanneer het bij werken eenvoudig bereikbaar wordt. Controleer de toestand jaarlijks op wijzigingen.

- Eenvoudige handelingen: mag via doe-het-zelf of door werknemer(s) met opleidingsattest eenvoudige handelingen
Materiaal kan eenvoudig verwijderd worden zonder kappen of breken

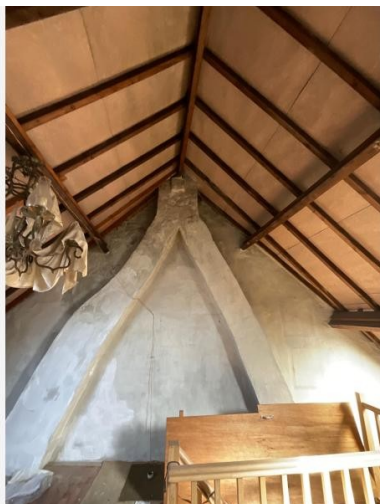
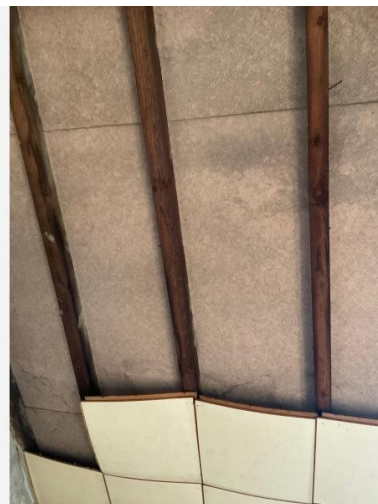
| Eindbeoordeling materiaalrisico | Zeer laag materiaalrisico en/of zeer lage kans op vezelvrijgave |

| Toestand van het materiaal | Onbeschadigd, niet verweerd |

| Beschrijving | Onderdak |
| Asbestmateriaal | Plaat, paneel, tablet - Type Menuiserite |

Zorgvuldig beheren

- Zorg voor een veilig beheer. Vermijd het beschadigen van het asbestmateriaal. Controleer de toestand jaarlijks op wijzigingen.
- Zorg voor een veilig beheer en verwijder dit asbestmateriaal wanneer het bij werken eenvoudig bereikbaar wordt. Controleer de toestand jaarlijks op wijzigingen.

- Eenvoudige handelingen: mag via doe-het-zelf of door werknemer(s) met opleidingsattest eenvoudige handelingen
Materiaal kan eenvoudig verwijderd worden zonder kappen of breken

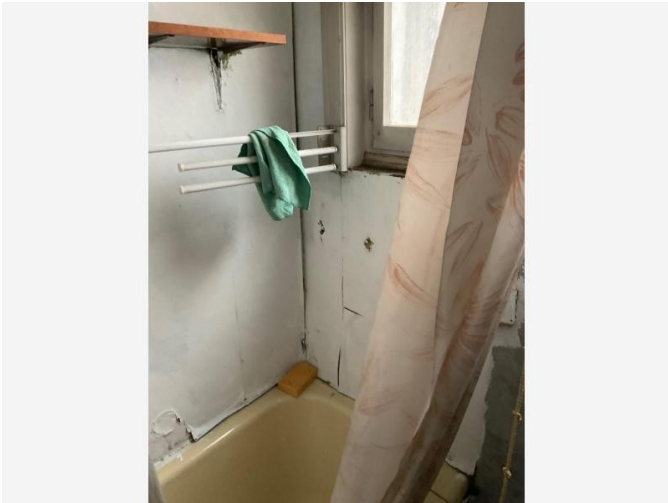
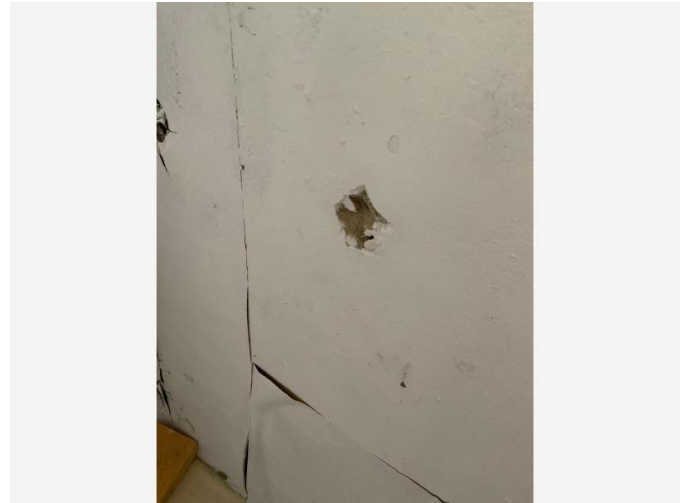
Geen asbest

| # | Type | Referentie | Resultaat |
|---|---|---|---|
| 6.1 | Mengmonster | M01 | Geen asbest |

| Beschrijving | Pleisterwerk |
