Asbestinventarisatetest

Reytsstraat 59, 9700 Oudenaarde

Attestnummer : 20230429-000138.001

Uitgegeven op : 09.05.2023

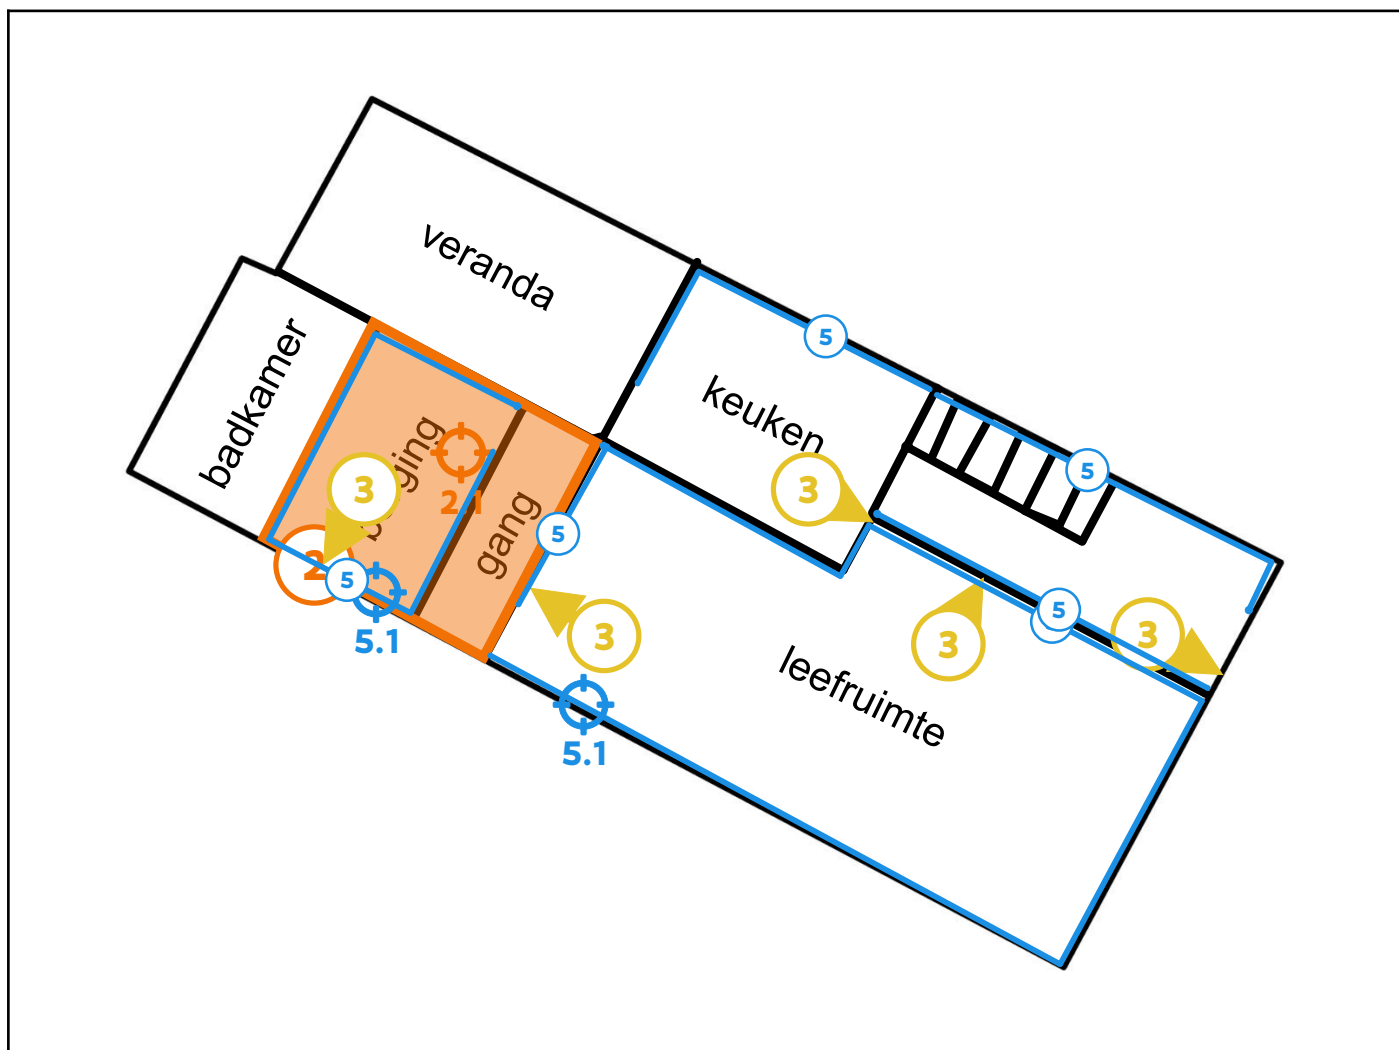
Plan 1.1: gelijkvloers

Beschrijving	Type	Actie
2. Vloerbekleding berging	Asbestmateriaal	Verwijderen
2.1 Code: ST02	Puntmonster	-
3. Schakelaars bakeliet	Asbestmateriaal	Zorgvuldig beheren
5. pleister	Geen asbest	-
5.1 Code: ST01	Mengmonster	-

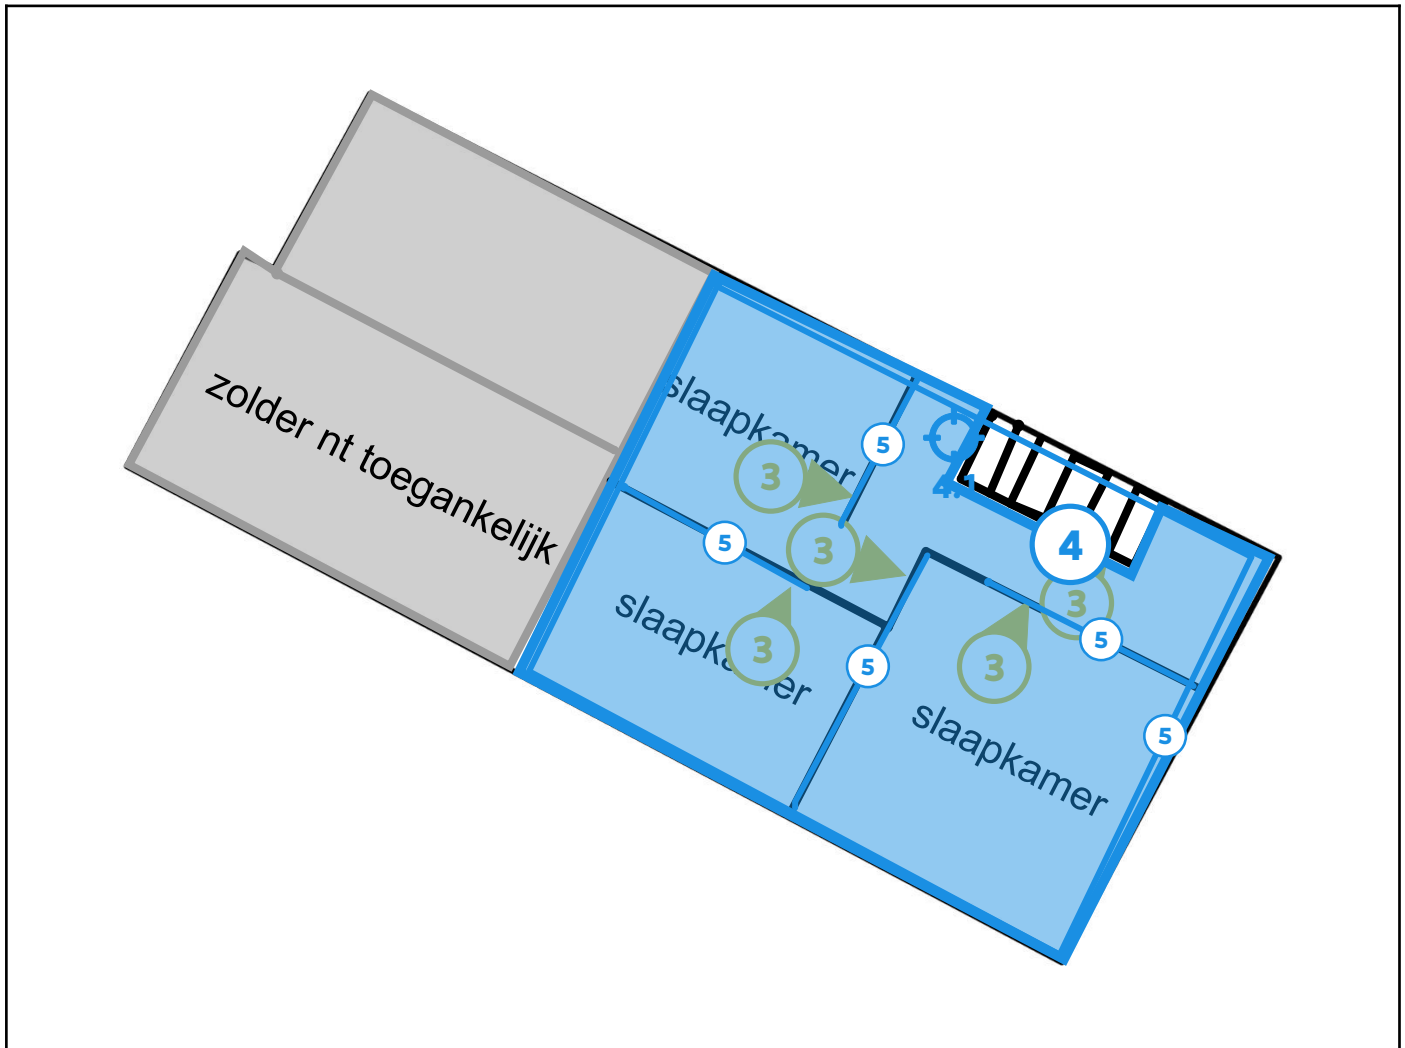
Plan 1.2: eerste verdieping

Beschrijving	Type	Actie
3. Schakelaars bakeliet	Asbestmateriaal	Zorgvuldig beheren
4. ondervloer vinyl verdieping	Geen asbest	-
4.1 Code: ST03	Puntmonster	-
5. pleister	Geen asbest	-

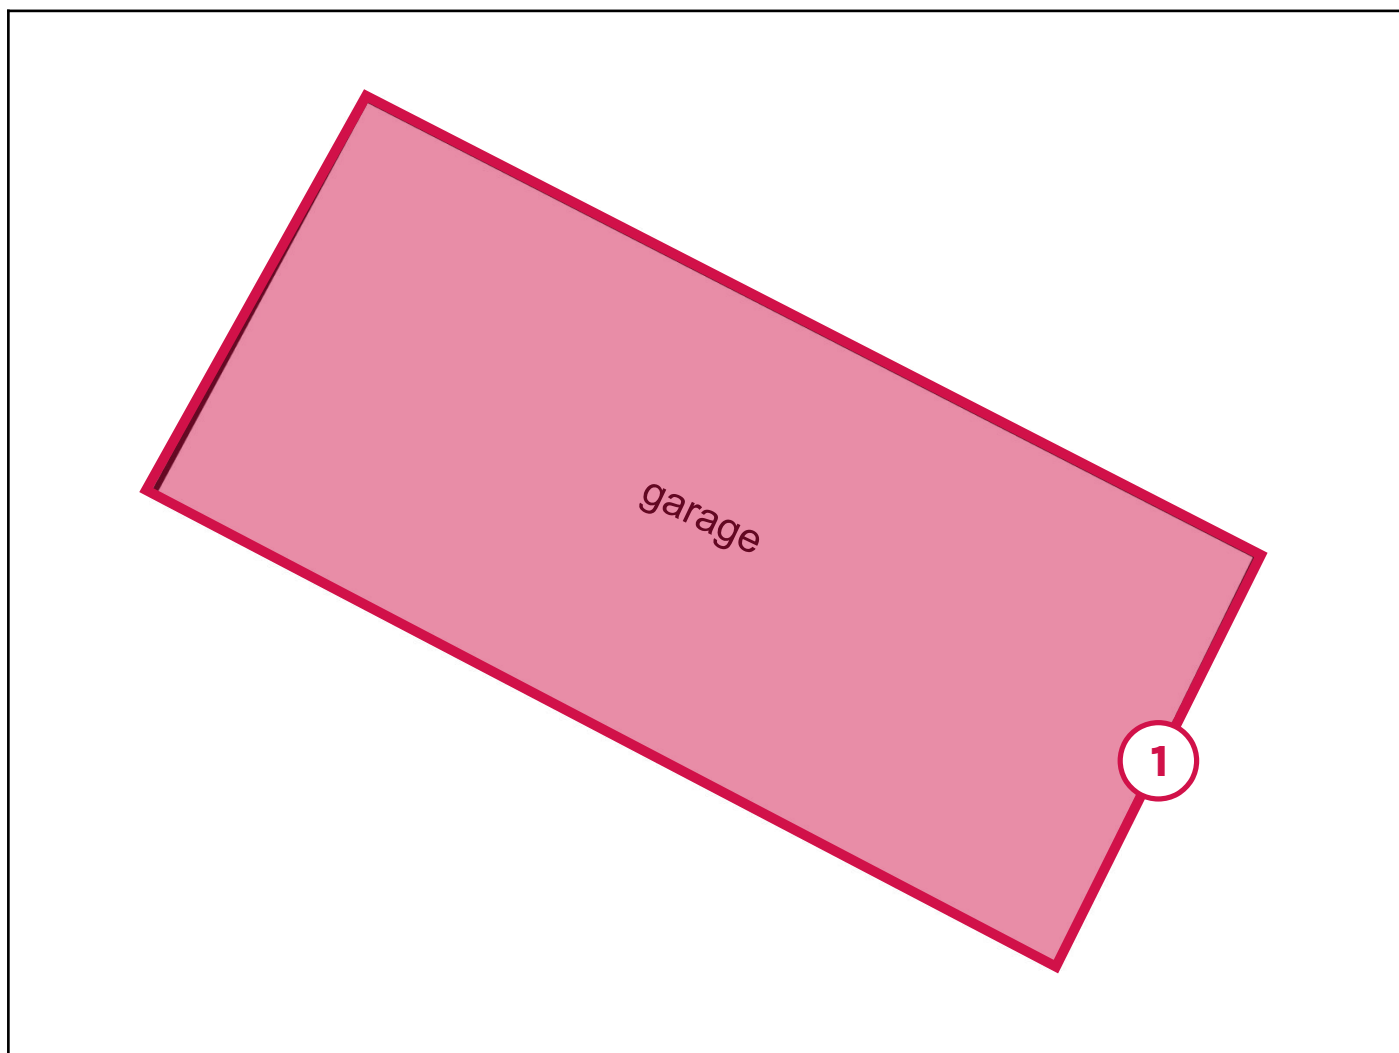
Plan 2.1: gelijkvloers

Beschrijving	Type	Actie
1. golfplaten dak garage	Asbestmateriaal	Dringend verwijderen

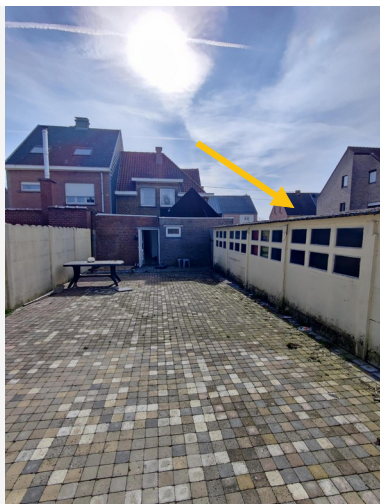
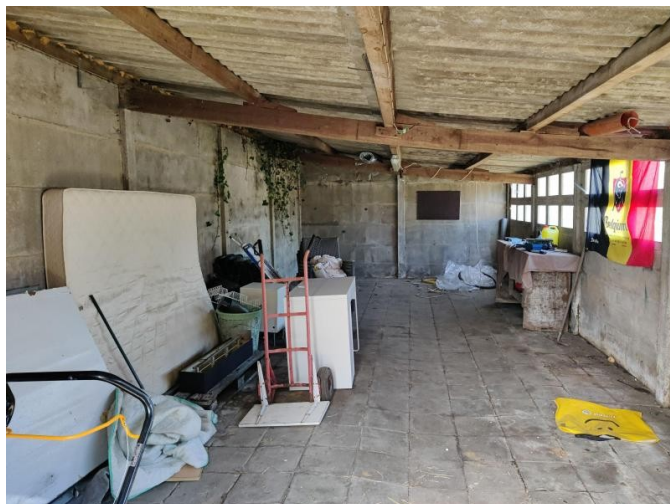
Eindbeoordeling materiaalrisico	Hoog materiaalrisico en/of hoge kans op vezelvrijgave
---------------------------------	---

Gebondenheid	Categorie 1: hechtgebonden in oorsprong
Asbestsoort (vezeltype)	Crocidoliet aanwezig
Asbestconcentratie	Laag (< 50%)
Afschermingsgraad van het gehele materiaal	Geheel of deels (ook) vrij aan de binnenlucht
Toestand van het materiaal	Matig beschadigd, matig verweerd

Beschrijving	golfplaten dak garage
Omgeving	Grenst aan binnen- en buitenlucht
Primaire drager	Schuin dak
Asbestmateriaal	Dak- en gevelbekleding - Golfplaat
Bindmiddel van asbestmateriaal	Cement
Gebondenheid op basis van bindmiddel	Hecht
Hoeveelheid (oppervlakte - aantal)	• 50,00 m ² - 1 stuk
Totale oppervlakte	50,00 m ²
Eenvoudig bereikbaar	Ja

Het asbestmateriaal valt onder de mijlpaal van 2034.

Dringend verwijderen

- Zorg voor een veilig beheer. Vermijd het beschadigen van het asbestmateriaal. Controleer de toestand jaarlijks op wijzigingen.
- Hemelwater dat afspoelt van asbestcement daken of gevels kan asbestdeeltjes bevatten. Gebruik het enkel voor gesloten circuits (bv. spoelen toiletten). Reinig na het vervangen van het dak of de gevel de dakgoten en regenwaterput of -ton om asbesthoudend sediment of slib te verwijderen

- Eenvoudige handelingen: mag via doe-het-zelf of door werknemer(s) met opleidingsattest eenvoudige handelingen
Eenvoudige handelingen zijn methodes van verwijdering van asbest of asbesthoudend materiaal, waarbij het risico op vrijkomen van asbest in alle gevallen zo beperkt is dat de concentratie van 0,01 vezels per cm^3 niet wordt overschreden. De techniek van eenvoudige handelingen wordt uitsluitend toegepast voor de gevallen bepaald in bijlage VI.3-2, A. Hierbij worden steeds de preventiemaatregelen, zoals bedoeld in bijlage VI.3-2, B, in acht genomen.

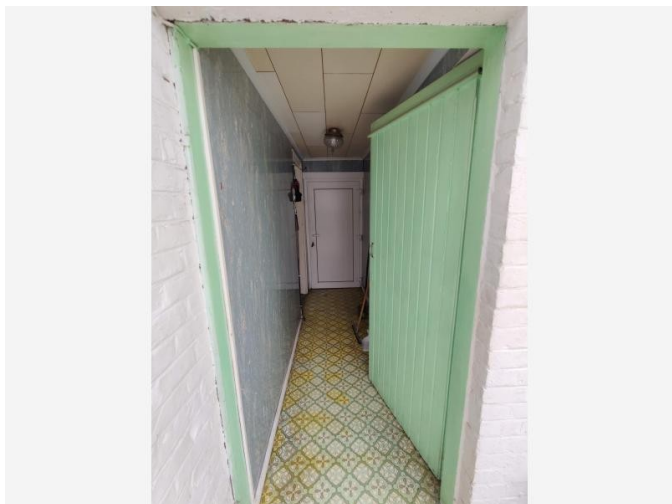
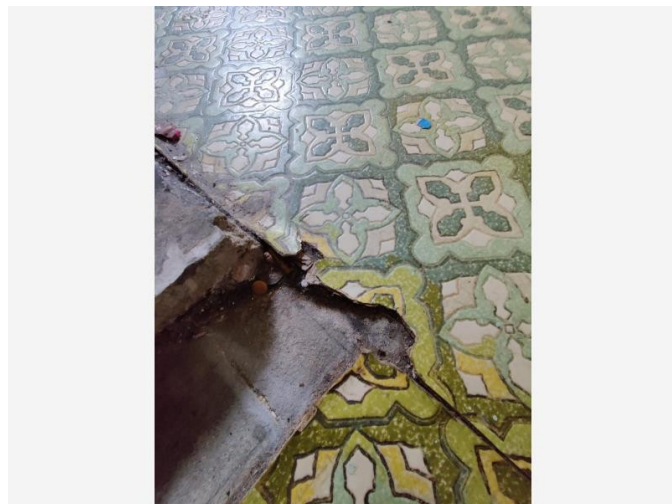
Eindbeoordeling materiaalrisico	Verhoogd materiaalrisico en/of verhoogde kans op vezelvrijgave
---------------------------------	--

Gebondenheid	Categorie 2: niet-hechtgebonden met matrix
Asbestsoort (vezeltype)	Alleen chrysotiel
Asbestconcentratie	Hoog ($\geq 50\%$)
Afschermingsgraad van het gehele materiaal	Geheel of deels (ook) vrij aan de binnenlucht
Toestand van het materiaal	Licht beschadigd, licht verweerd. Intact materiaal type Pical – asbestboard of categorie III 'gebondenheid'

#	Type	Referentie	Resultaat
2.1	Puntmonster	ST02	Chrysotiel

Beschrijving	Vloerbekleding berging
Omgeving	Binnen
Primaire drager	Vloer
Asbestmateriaal	Prefab - afwerking - vloerzeil
Bindmiddel van asbestmateriaal	Karton - papier - viltachtig

Het asbestmateriaal valt onder de mijlpaal van 2040.

Verwijderen

- Zorg voor een veilig beheer. Vermijd het beschadigen van het asbestmateriaal. Controleer de toestand jaarlijks op wijzigingen.

- Hermetische zone (erkend asbestverwijderaar)
Afdeling 5.- De hermetisch afgesloten zone

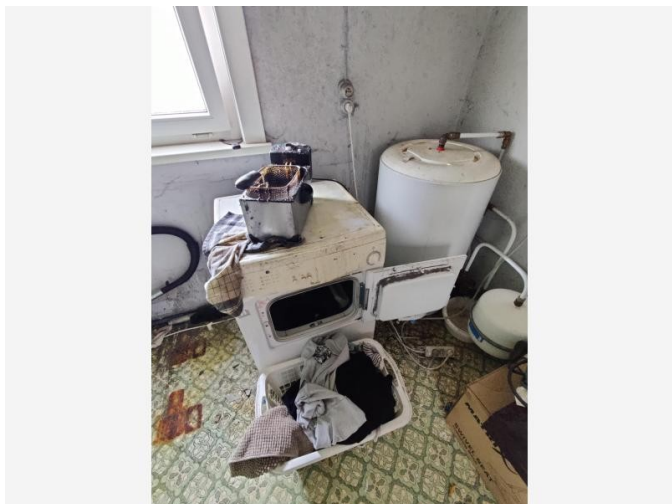
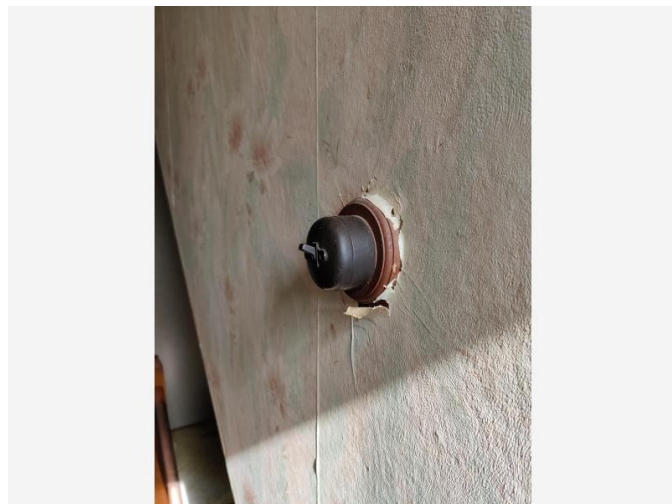
Eindbeoordeling materiaalrisico	Laag materiaalrisico en/of verlaagde kans op vezelvrijgave
Opmerking	een stopcontact in slaapkamer 1 met schade

Gebondenheid	Categorie 1: hechtgebonden in oorsprong
Asbestsoort (vezeltype)	Crocidoliet aanwezig
Asbestconcentratie	Laag (< 50%)
Afschermingsgraad van het gehele materiaal	Geheel of deels (ook) vrij aan de binnenlucht
Toestand van het materiaal	Onbeschadigd, niet verweerd

Beschrijving	Schakelaars bakeliet
Omgeving	Binnen
Primaire drager	Communicatie en elektrische infrastructuur en uitrusting
Asbestmateriaal	Plaat, paneel, tablet - Type Bakeliet
Bindmiddel van asbestmateriaal	Kunststof of -hars
Gebondenheid op basis van bindmiddel	Hecht
Hoeveelheid (oppervlakte - dikte - aantal)	• 0,01 m ² - 0,50 cm - 12 stuks
Totaal volume	< 0,001 m ³
Eenvoudig bereikbaar	Ja

Het asbestmateriaal valt onder de mijlpaal van 2040.

Zorgvuldig beheren

- Zorg voor een veilig beheer. Vermijd het beschadigen van het asbestmateriaal. Controleer de toestand jaarlijks op wijzigingen.

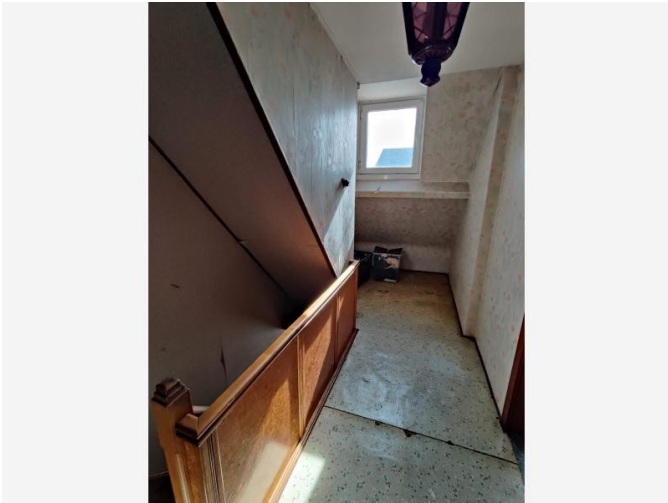
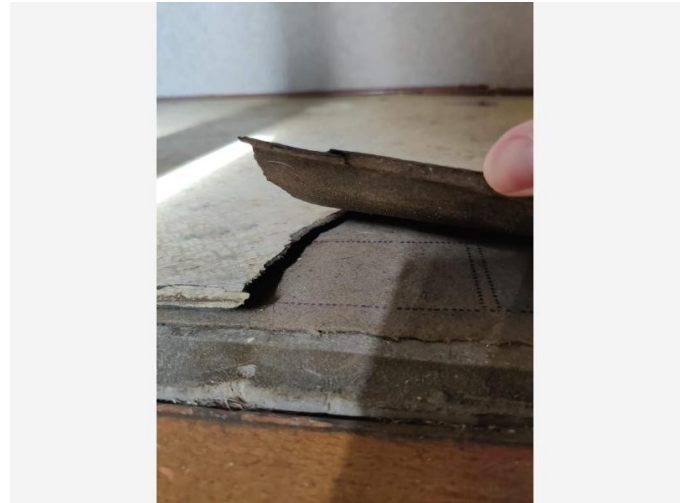
Fiche 4: ondervloer vinyl verdieping

Geen asbest

#	Type	Referentie	Resultaat
4.1	Puntmonster	ST03	Geen asbest

Gebondenheid op basis van bindmiddel	Niet-hechtgebonden
Hoeveelheid (oppervlakte - aantal)	• 54,00 m ² - 1 stuk
Totale oppervlakte	54,00 m ²
Identificatiemethode	Vaststelling met monsternamen
Destructieve handeling voor identificatie	Nee
Opmerking	losse onderlaag onder vinyl

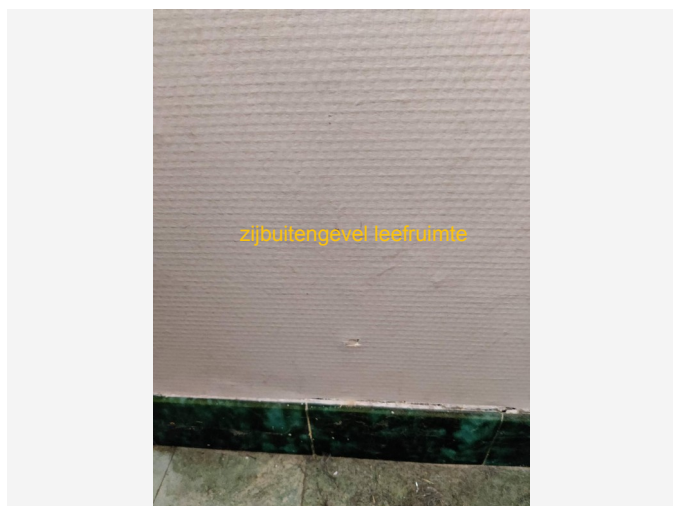
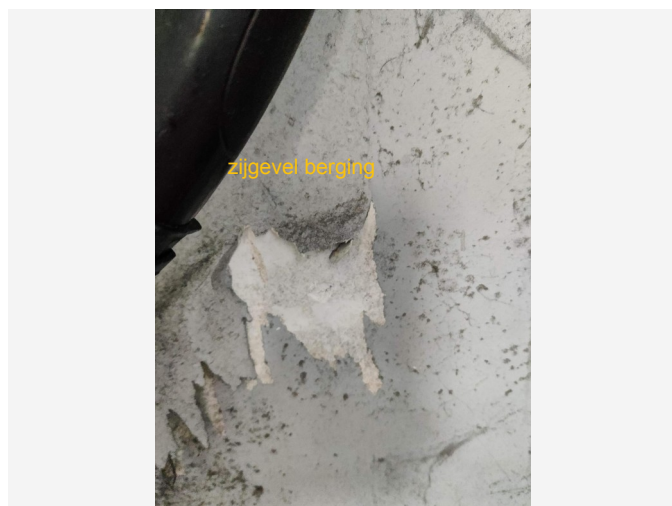
Geen asbest

#	Type	Referentie	Resultaat
5.1	Mengmonster	ST01	Geen asbest

Beschrijving	pleister
Omgeving	Binnen
Primaire drager	Binnenwand
