Asbestinventarisatetest

Pelikaanstraat 69, 9700 Oudenaarde

Attestnummer : 20230526-000409.000

Uitgegeven op : 26.05.2023

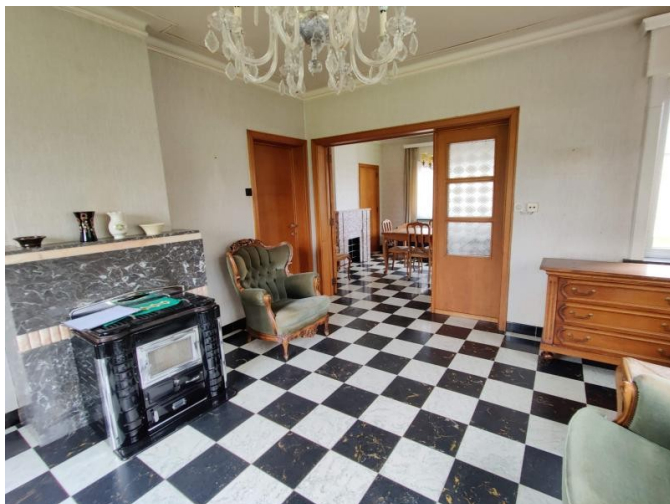
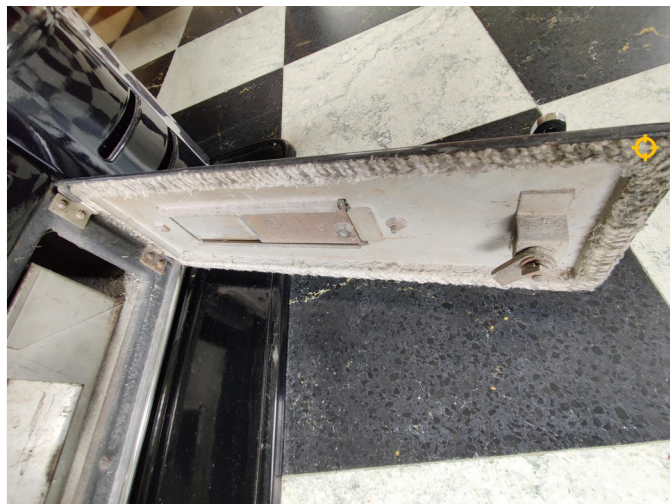
Eindbeoordeling materiaalrisico	Hoog materiaalrisico en/of hoge kans op vezelvrijgave
---------------------------------	---

Gebondenheid	Categorie 3: niet-hechtgebonden met weinig of geen matrix
Asbestsoort (vezeltype)	Alleen chrysotiel
Asbestconcentratie	Hoog ($\geq 50\%$)
Afschermingsgraad van het gehele materiaal	Geheel of deels (ook) vrij aan de binnenlucht
Toestand van het materiaal	Matig beschadigd, matig verweerd

#	Type	Referentie	Resultaat
1.1	Puntmonster	ST03	Chrysotiel

Beschrijving	koord kachel
Omgeving	Binnen
Primaire drager	Ruimteverwarming
Asbestmateriaal	Koord, lint, band, strip
Bindmiddel van asbestmateriaal	Weinig of geen bindmiddel (textiel, bevolking, ...)
Gebondenheid op basis van bindmiddel	Niet-hechtgebonden
Hoeveelheid (lengte - omtrek - aantal)	<ul style="list-style-type: none"> 1,20 m - 3,00 cm - 1 stuk

Totale oppervlakte	0,036 m ²
Eenvoudig bereikbaar	Ja
Bevestigingswijze	<ul style="list-style-type: none">• Geklemd
Identificatiemethode	Vaststelling met monstername
Destructieve handeling voor identificatie	Nee
Opmerking	koord enkel onderaan lade vastgesteld, bovenste deur niet open gekregen

Dringend verwijderen

- Zorg voor een veilig beheer. Vermijd het beschadigen van het asbestmateriaal. Controleer de toestand jaarlijks op wijzigingen.
- Verwijder dit asbestmateriaal zo snel mogelijk. Volg de toestand goed op.

- Eenvoudige handelingen: mag via doe-het-zelf of door werknemer(s) met opleidingsattest eenvoudige handelingen
De techniek van de eenvoudige handelingen mag worden toegepast bij de verwijdering van asbesthoudende koorden en geweven materialen (bijlage VI.3-2, A, 4° van de codex), mits voldaan wordt aan de andere voorwaarden voor het gebruik van deze techniek. Als dit bijvoorbeeld niet kan gebeuren met beperkte blootstelling (< 0.01 v/cm³) valt het niet onder «eenvoudige handelingen».

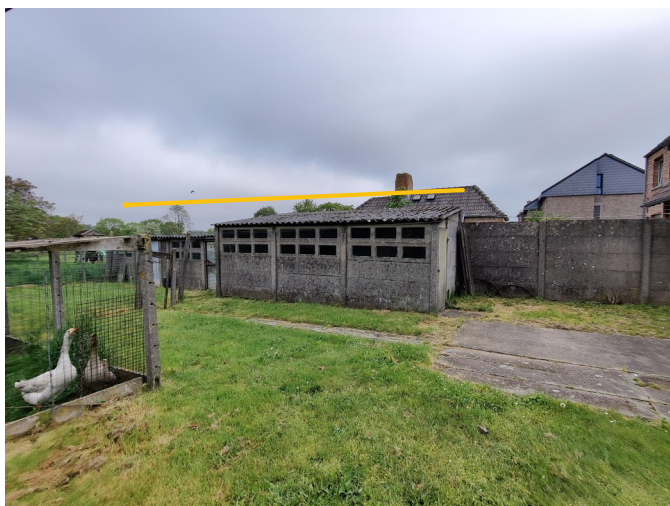
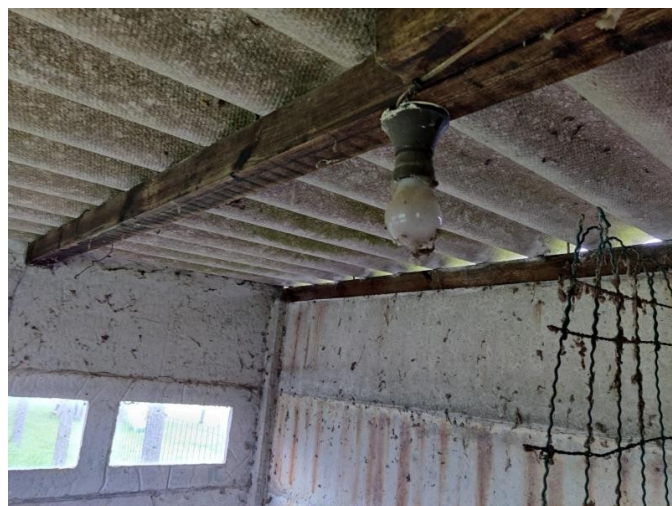
Eindbeoordeling materiaalrisico	Hoog materiaalrisico en/of hoge kans op vezelvrijgave
---------------------------------	---

Gebondenheid	Categorie 1: hechtgebonden in oorsprong
Asbestsoort (vezeltype)	Crocidoliet aanwezig
Asbestconcentratie	Laag (< 50%)
Afschermingsgraad van het gehele materiaal	Geheel of deels (ook) vrij aan binnenluchtstromen
Toestand van het materiaal	Matig beschadigd, matig verweerd

Beschrijving	golfplaten tuinberging en stalling
Omgeving	Grenst aan binnen- en buitenlucht
Primaire drager	Schuin dak
Asbestmateriaal	Dak- en gevelbekleding - Golfplaat
Bindmiddel van asbestmateriaal	Cement
Gebondenheid op basis van bindmiddel	Hecht
Hoeveelheid (oppervlakte - aantal)	• 43,00 m ² - 1 stuk
Totale oppervlakte	43,00 m ²
Eenvoudig bereikbaar	Ja

Dringend verwijderen

- Zorg voor een veilig beheer. Vermijd het beschadigen van het asbestmateriaal. Controleer de toestand jaarlijks op wijzigingen.
- Verwijder dit asbestmateriaal zo snel mogelijk. Volg de toestand goed op.
- Voer bijkomende staalname(s) uit.

- Eenvoudige handelingen: mag via doe-het-zelf of door werknemer(s) met opleidingsattest eenvoudige handelingen
Eenvoudige handelingen zijn methodes van verwijdering van asbest of asbesthoudend materiaal, waarbij het risico op vrijkomen van asbest in alle gevallen zo beperkt is dat de concentratie van 0,01 vezels per cm^3 niet wordt overschreden. De techniek van eenvoudige handelingen wordt uitsluitend toegepast voor de gevallen bepaald in bijlage VI.3-2, A. Hierbij worden steeds de preventiemaatregelen, zoals bedoeld in bijlage VI.3-2, B, in acht genomen.

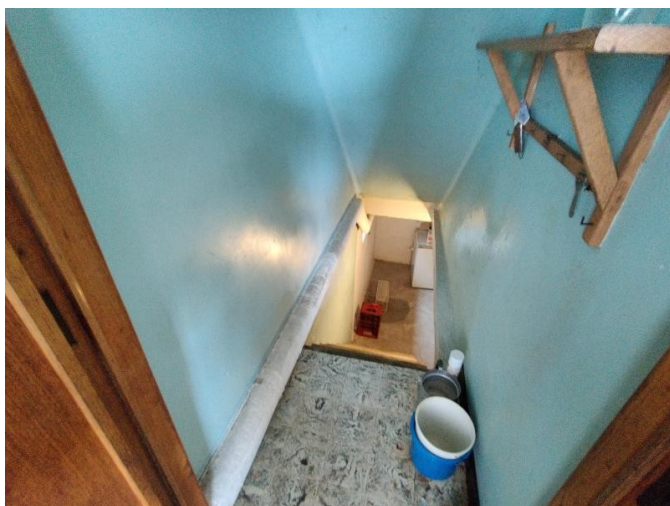
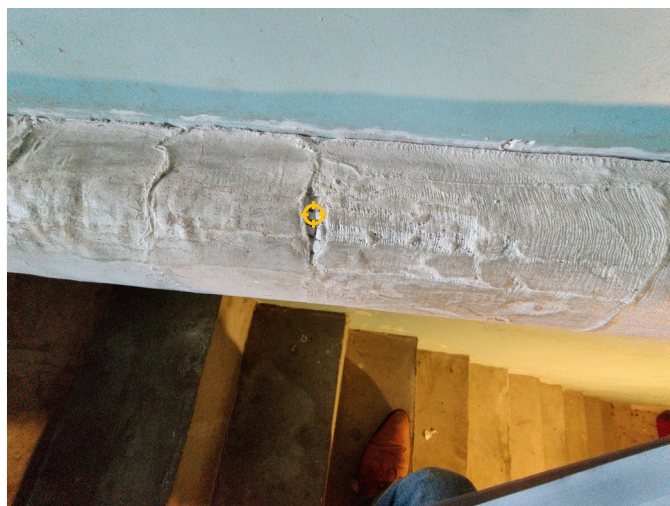
Eindbeoordeling materiaalrisico	Hoog materiaalrisico en/of hoge kans op vezelvrijgave
---------------------------------	---

Gebondenheid	Categorie 2: niet-hechtgebonden met matrix
Asbestsoort (vezeltype)	Amfibool aanwezig, uitgezonderd crocidoliet
Asbestconcentratie	Laag (< 50%)
Afschermingsgraad van het gehele materiaal	Geheel of deels (ook) vrij aan de binnenlucht
Toestand van het materiaal	Matig beschadigd, matig verweerd

#	Type	Referentie	Resultaat
3.1	Puntmonster	ST04	Amosiet

Beschrijving	buisisolatie kelder
Omgeving	Binnen
Primaire drager	HVAC infrastructuur en uitrusting
Asbestmateriaal	In-situ afwerkingslagen - Thermische isolatie
Bindmiddel van asbestmateriaal	Gips - kalk
Gebondenheid op basis van bindmiddel	Niet-hechtgebonden

Hoeveelheid (lengte - omtrek - dikte - aantal)	<ul style="list-style-type: none"> • 9,00 m - 35,00 cm - 0,50 cm - 1 stuk
Totaal volume	0,016 m ³
Eenvoudig bereikbaar	Ja
Bevestigingswijze	<ul style="list-style-type: none"> • Verlijmd, ingegoten, versmeerd
Identificatiemethode	Vaststelling met monstername
Destructieve handeling voor identificatie	Nee

Dringend verwijderen

- Zorg voor een veilig beheer. Vermijd het beschadigen van het asbestmateriaal. Controleer de toestand jaarlijks op wijzigingen.

- Hermetische zone (erkend asbestverwijderaar)
Afdeling 5.- De hermetisch afgesloten zone

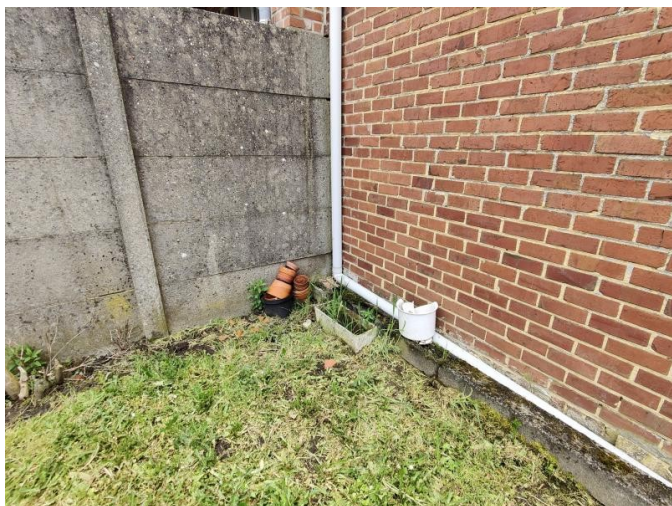
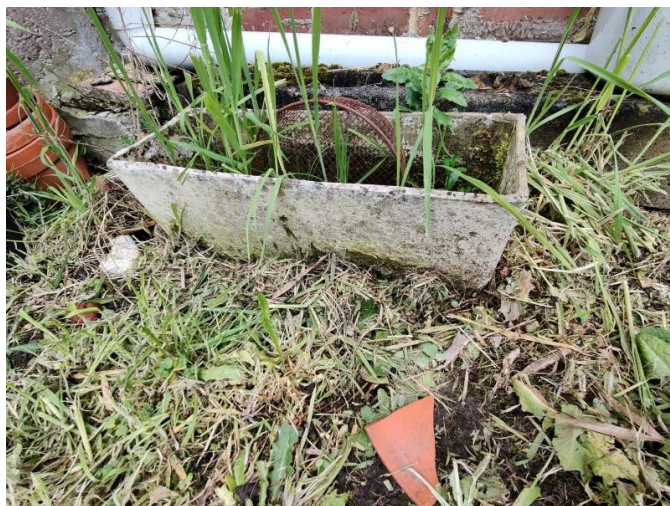
Beschrijving	bloembak
Type afvalstof	Betreft stock-voorraad of gedemonteerde asbestmaterialen
Aanwezige resten	Geen resten aanwezig
Omgeving	Buiten
Primaire drager	Bodem
Asbestmaterialen	<ul style="list-style-type: none">• Bak, reservoir, kuip, bloembak
Bindmiddel van asbestmateriaal	Cement
Gebondenheid op basis van bindmiddel	Hecht
Hoeveelheid (gewicht - aantal)	<ul style="list-style-type: none">• 3,00 kg - 1 stuk
Totaal gewicht	3,00 kg
Eenvoudig bereikbaar	Ja
Identificatiemethode	Vaststelling zonder monsternamen

Dringend verwijderen

- Verwijder het asbestafval.

- Eenvoudige handelingen: mag via doe-het-zelf of door werknemer(s) met opleidingsattest eenvoudige handelingen
Eenvoudige handelingen zijn methodes van verwijdering van asbest of asbesthoudend materiaal, waarbij het risico op vrijkomen van asbest in alle gevallen zo beperkt is dat de concentratie van 0,01 vezels per cm^3 niet wordt overschreden. De techniek van eenvoudige handelingen wordt uitsluitend toegepast voor de gevallen bepaald in bijlage VI.3-2, A. Hierbij worden steeds de preventiemaatregelen, zoals bedoeld in bijlage VI.3-2, B, in acht genomen.

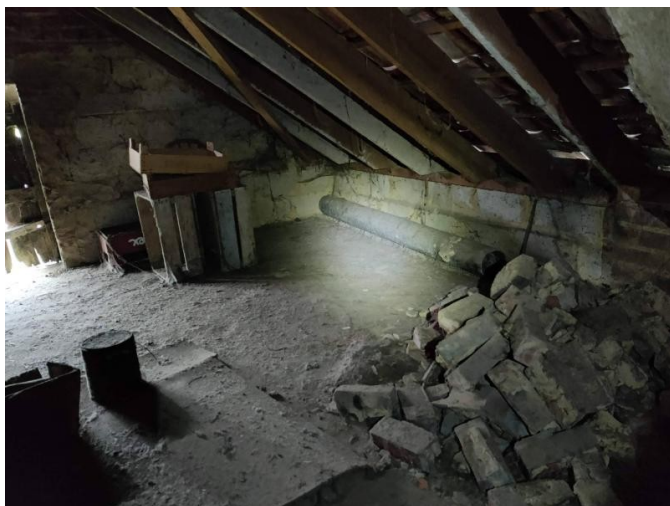
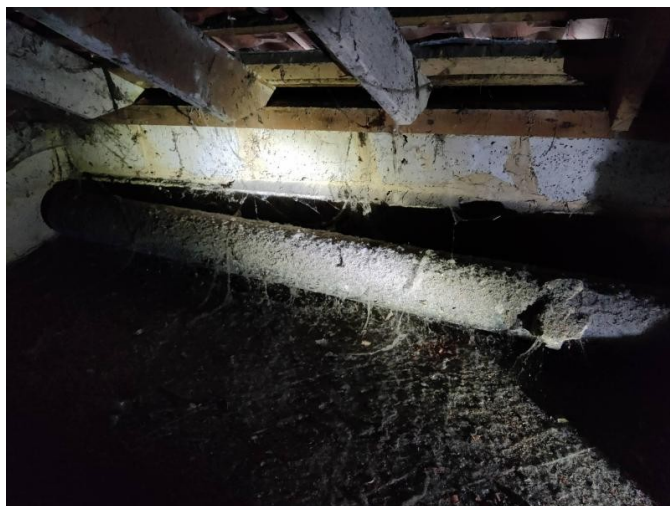
Beschrijving	cementschouw zolder
Type afvalstof	Betreft stock-voorraad of gedemonteerde asbestmaterialen
Aanwezige resten	Geen resten aanwezig
Omgeving	Binnen
Primaire drager	Vloer
Asbestmaterialen	<ul style="list-style-type: none">• Buis, koker, leiding, pijp, doorvoer
Bindmiddel van asbestmateriaal	Cement
Gebondenheid op basis van bindmiddel	Hecht
Hoeveelheid (gewicht - aantal)	<ul style="list-style-type: none">• 20,00 kg - 1 stuk
Totaal gewicht	20,00 kg
Eenvoudig bereikbaar	Ja
Identificatiemethode	Vaststelling zonder monstername
Opmerking	ruime inschatting gewicht

Dringend verwijderen

- Verwijder het asbestafval.

- Eenvoudige handelingen: mag via doe-het-zelf of door werknemer(s) met opleidingsattest eenvoudige handelingen
Eenvoudige handelingen zijn methodes van verwijdering van asbest of asbesthoudend materiaal, waarbij het risico op vrijkomen van asbest in alle gevallen zo beperkt is dat de concentratie van 0,01 vezels per cm³ niet wordt overschreden. De techniek van eenvoudige handelingen wordt uitsluitend toegepast voor de gevallen bepaald in bijlage VI.3-2, A. Hierbij worden steeds de preventiemaatregelen, zoals bedoeld in bijlage VI.3-2, B, in acht genomen.

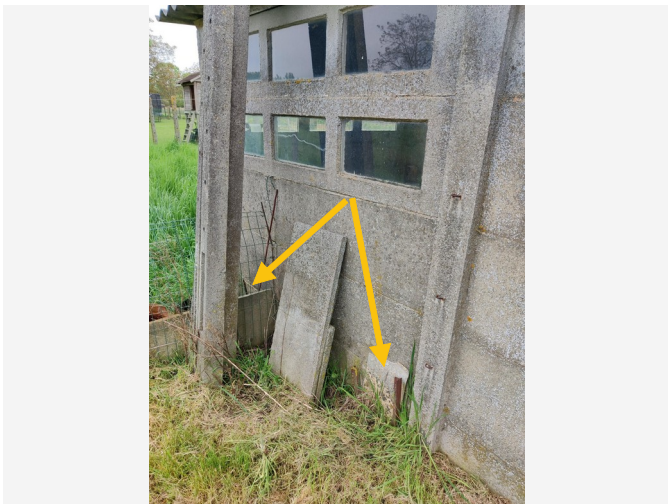
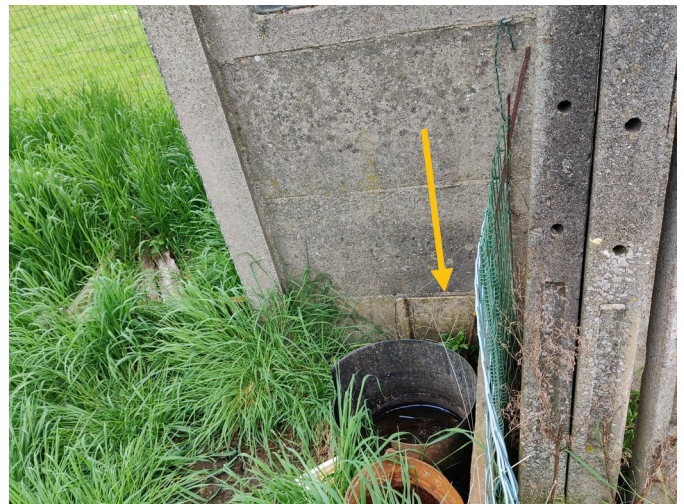
Beschrijving	menuiserite afval/ afsluitplaat
Type afvalstof	Betreft stock-voorraad of gedemonteerde asbestmaterialen
Aanwezige resten	Geen resten aanwezig
Omgeving	Buiten
Primaire drager	Wand buitenschil
Asbestmaterialen	<ul style="list-style-type: none">• Plaat, paneel, tablet - Type Menuiserite
Bindmiddel van asbestmateriaal	Cement
Gebondenheid op basis van bindmiddel	Hecht
Hoeveelheid (gewicht - aantal)	<ul style="list-style-type: none">• 1,00 kg - 2 stuks
Totaal gewicht	2,00 kg
Eenvoudig bereikbaar	Ja
Identificatiemethode	Vaststelling zonder monstername

Dringend verwijderen

- Verwijder het asbestafval.

- Eenvoudige handelingen: mag via doe-het-zelf of door werknemer(s) met opleidingsattest eenvoudige handelingen
Eenvoudige handelingen zijn methodes van verwijdering van asbest of asbesthoudend materiaal, waarbij het risico op vrijkomen van asbest in alle gevallen zo beperkt is dat de concentratie van 0,01 vezels per cm^3 niet wordt overschreden. De techniek van eenvoudige handelingen wordt uitsluitend toegepast voor de gevallen bepaald in bijlage VI.3-2, A. Hierbij worden steeds de preventiemaatregelen, zoals bedoeld in bijlage VI.3-2, B, in acht genomen.

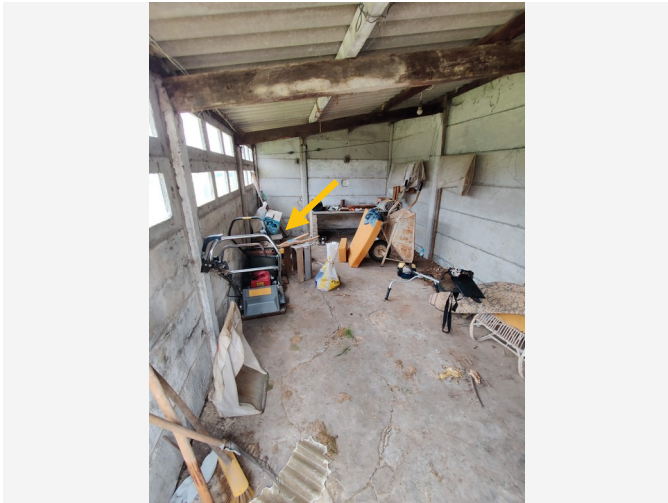
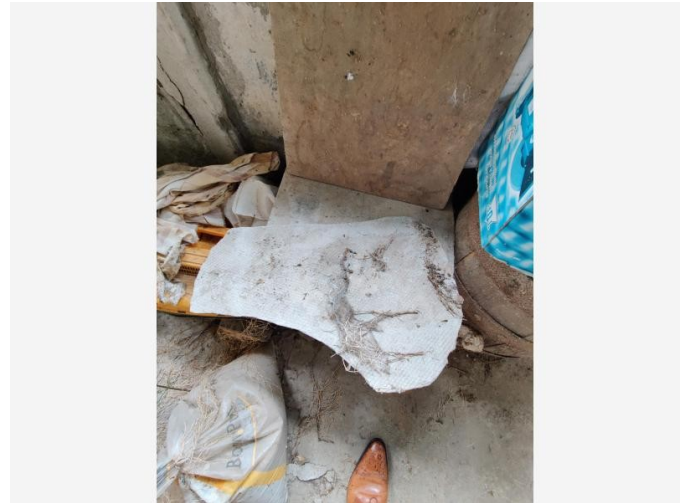
Beschrijving	plaat afval tuinberging
Type afvalstof	Betreft stock-voorraad of gedemonteerde asbestmaterialen
Aanwezige resten	Geen resten aanwezig
Omgeving	Binnen
Primaire drager	Vloer
Asbestmaterialen	<ul style="list-style-type: none">• Plaat, paneel, tablet - Generiek
Bindmiddel van asbestmateriaal	Cement
Gebondenheid op basis van bindmiddel	Hecht
Hoeveelheid (gewicht - aantal)	<ul style="list-style-type: none">• 2,00 kg - 3 stuks
Totaal gewicht	6,00 kg
Eenvoudig bereikbaar	Ja
Identificatiemethode	Vaststelling zonder monstername
Opmerking	2 op ton en 1 als afsluiting naar naastgelegen stalling op bodem

Dringend verwijderen

- Verwijder het asbestafval.

- Eenvoudige handelingen: mag via doe-het-zelf of door werknemer(s) met opleidingsattest eenvoudige handelingen
Eenvoudige handelingen zijn methodes van verwijdering van asbest of asbesthoudend materiaal, waarbij het risico op vrijkomen van asbest in alle gevallen zo beperkt is dat de concentratie van 0,01 vezels per cm^3 niet wordt overschreden. De techniek van eenvoudige handelingen wordt uitsluitend toegepast voor de gevallen bepaald in bijlage VI.3-2, A. Hierbij worden steeds de preventiemaatregelen, zoals bedoeld in bijlage VI.3-2, B, in acht genomen.

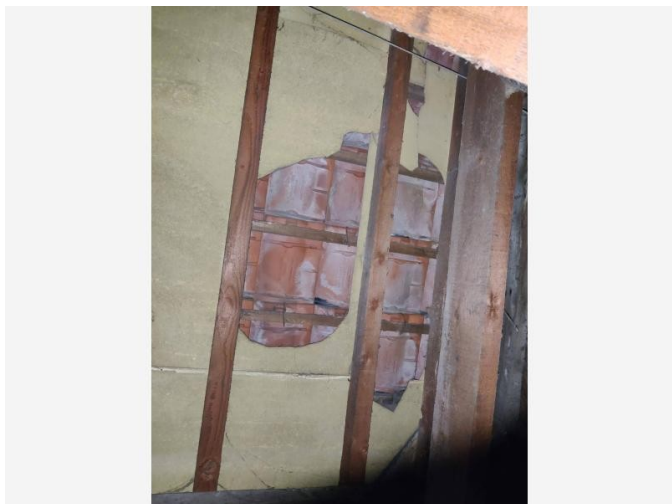
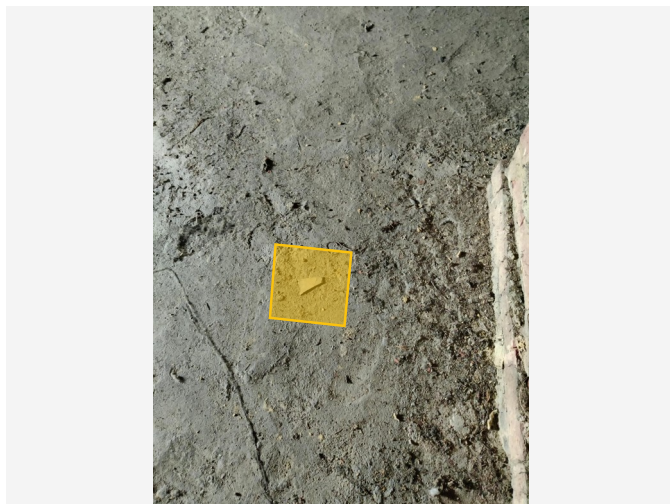
aandacht voor overblijvende losse stukken plaat welke op de zoldervloer liggen.

Eindbeoordeling materiaalrisico	Verhoogd materiaalrisico en/of verhoogde kans op vezelvrijgave
Opmerking	rechts boven zoldertrap ernstige beschadigingen aan platen, overige delen van zolder zonder beschadiging

Gebondenheid	Categorie 1: hechtgebonden in oorsprong
Asbestsoort (vezeltype)	Alleen chrysotiel
Asbestconcentratie	Laag (< 50%)
Afschermingsgraad van het gehele materiaal	Geheel of deels (ook) vrij aan binnenluchtstromen
Toestand van het materiaal	Matig beschadigd, matig verweerd

#	Type	Referentie	Resultaat
8.1	Puntmonster	ST02	Chrysotiel

Beschrijving	onderdak menuiserite
--------------	----------------------

Omgeving	Binnen
Primaire drager	Schuin dak
Asbestmateriaal	Plaat, paneel, tablet - Type Menuiserie
Bindmiddel van asbestmateriaal	Cement
Gebondenheid op basis van bindmiddel	Hecht
Hoeveelheid (oppervlakte - dikte - aantal)	<ul style="list-style-type: none"> • 83,50 m² - 0,40 cm - 1 stuk
Totaal volume	0,334 m ³
Eenvoudig bereikbaar	Ja
Bevestigingswijze	<ul style="list-style-type: none"> • Genageld, geniet
Identificatiemethode	Vaststelling met monsternamen
Destructieve handeling voor identificatie	Nee
Opmerking	oppervlakte is vlak gemeten, dak betreft een gecombineerd zadeldak, mgl 50% meer oppervlakte

Verwijderen

- Zorg voor een veilig beheer. Vermijd het beschadigen van het asbestmateriaal. Controleer de toestand jaarlijks op wijzigingen.
- Verwijder dit asbestmateriaal zo snel mogelijk. Volg de toestand goed op.

- Eenvoudige handelingen: mag via doe-het-zelf of door werknemer(s) met opleidingsattest eenvoudige handelingen
Eenvoudige handelingen zijn methodes van verwijdering van asbest of asbesthoudend materiaal, waarbij het risico op vrijkomen van asbest in alle gevallen zo beperkt is dat de concentratie van 0,01 vezels per cm^3 niet wordt overschreden. De techniek van eenvoudige handelingen wordt uitsluitend toegepast voor de gevallen bepaald in bijlage VI.3-2, A. Hierbij worden steeds de preventiemaatregelen, zoals bedoeld in bijlage VI.3-2, B, in acht genomen.

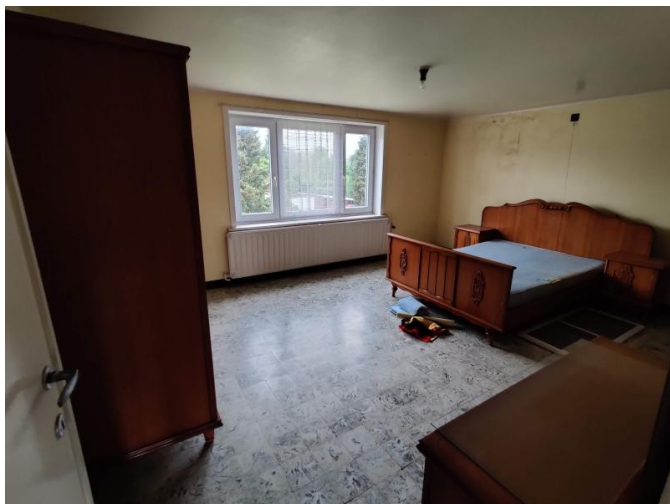
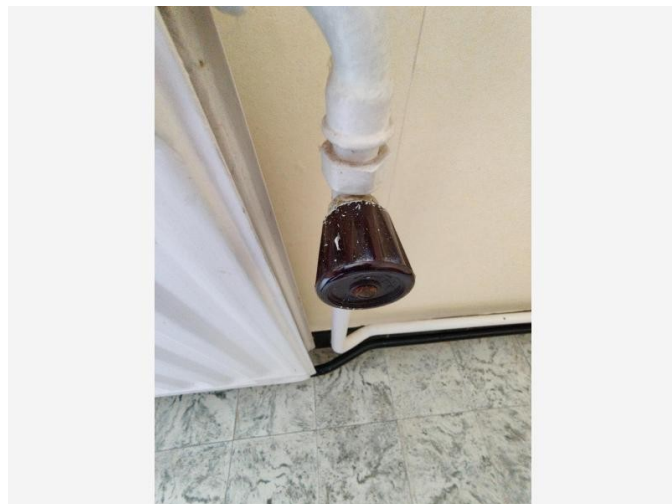
Eindbeoordeling materiaalrisico	Laag materiaalrisico en/of verlaagde kans op vezelvrijgave
---------------------------------	--

Gebondenheid	Categorie 1: hechtgebonden in oorsprong
Asbestsoort (vezeltype)	Crocidoliet aanwezig
Asbestconcentratie	Laag (< 50%)
Afschermingsgraad van het gehele materiaal	Geheel of deels (ook) vrij aan de binnenlucht
Toestand van het materiaal	Onbeschadigd, niet verweerd

Beschrijving	radiatorkranen
Omgeving	Binnen
Primaire drager	HVAC infrastructuur en uitrusting
Asbestmateriaal	Plaat, paneel, tablet - Type Bakeliet
Bindmiddel van asbestmateriaal	Kunststof of -hars
Gebondenheid op basis van bindmiddel	Hecht
Hoeveelheid (oppervlakte - dikte - aantal)	• 0,20 m ² - 0,30 cm - 10 stuks
Totaal volume	0,006 m ³

Zorgvuldig beheren

- Zorg voor een veilig beheer. Vermijd het beschadigen van het asbestmateriaal. Controleer de toestand jaarlijks op wijzigingen.
- Voer bijkomende staalname(s) uit.

- Eenvoudige handelingen: mag via doe-het-zelf of door werknemer(s) met opleidingsattest eenvoudige handelingen
Eenvoudige handelingen zijn methodes van verwijdering van asbest of asbesthoudend materiaal, waarbij het risico op vrijkomen van asbest in alle gevallen zo beperkt is dat de concentratie van 0,01 vezels per cm^3 niet wordt overschreden. De techniek van eenvoudige handelingen wordt uitsluitend toegepast voor de gevallen bepaald in bijlage VI.3-2, A. Hierbij worden steeds de preventiemaatregelen, zoals bedoeld in bijlage VI.3-2, B, in acht genomen.

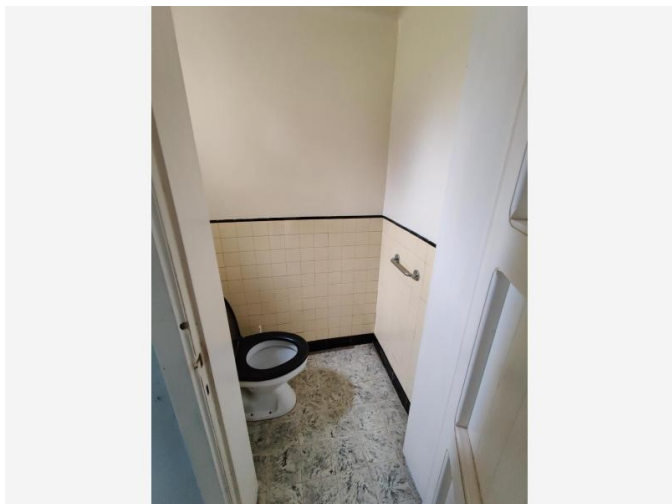
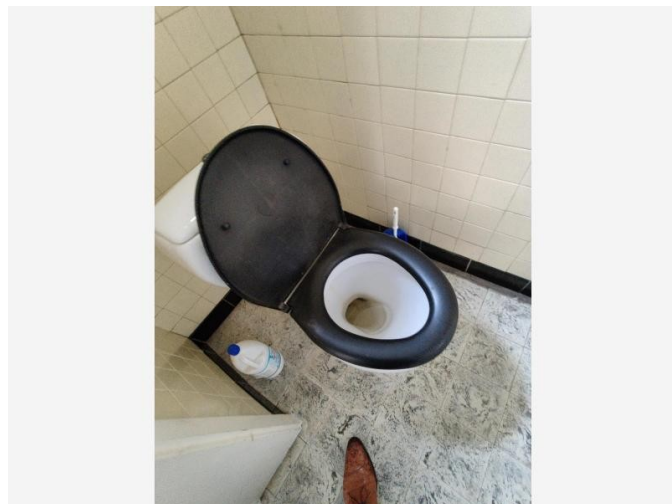
Eindbeoordeling materiaalisico	Laag materiaalisico en/of verlaagde kans op vezelvrijgave
--------------------------------	---

Gebondenheid	Categorie 1: hechtgebonden in oorsprong
Asbestsoort (vezeltype)	Crocidoliet aanwezig
Asbestconcentratie	Laag (< 50%)
Afschermingsgraad van het gehele materiaal	Geheel of deels (ook) vrij aan de binnenlucht
Toestand van het materiaal	Onbeschadigd, niet verweerd

Beschrijving	toiletbril bakeliet
Omgeving	Binnen
Primaire drager	Sanitaire infrastructuur en uitrusting (toe- en afvoer)
Asbestmateriaal	Plaat, paneel, tablet - Type Bakeliet
Bindmiddel van asbestmateriaal	Kunststof of -hars
Gebondenheid op basis van bindmiddel	Hecht
Hoeveelheid (oppervlakte - dikte - aantal)	• 0,40 m ² - 1,00 cm - 1 stuk
Totaal volume	0,004 m ³
Eenvoudig bereikbaar	Ja

Zorgvuldig beheren

- Zorg voor een veilig beheer. Vermijd het beschadigen van het asbestmateriaal. Controleer de toestand jaarlijks op wijzigingen.
- Verwijder dit asbestmateriaal zo snel mogelijk. Volg de toestand goed op.

- Eenvoudige handelingen: mag via doe-het-zelf of door werknemer(s) met opleidingsattest eenvoudige handelingen
Eenvoudige handelingen zijn methodes van verwijdering van asbest of asbesthoudend materiaal, waarbij het risico op vrijkomen van asbest in alle gevallen zo beperkt is dat de concentratie van 0,01 vezels per cm^3 niet wordt overschreden. De techniek van eenvoudige handelingen wordt uitsluitend toegepast voor de gevallen bepaald in bijlage VI.3-2, A. Hierbij worden steeds de preventiemaatregelen, zoals bedoeld in bijlage VI.3-2, B, in acht genomen.

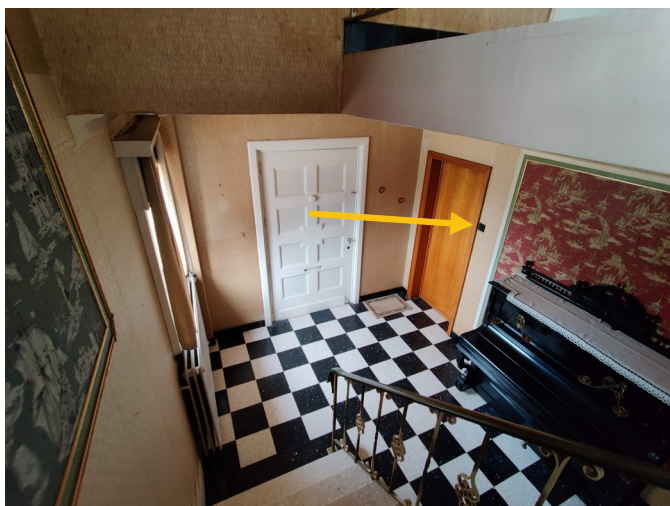
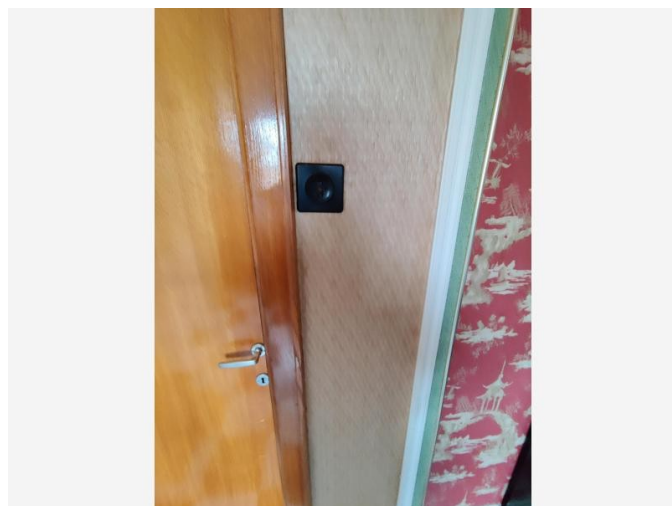
Eindbeoordeling materiaalrisico	Laag materiaalrisico en/of verlaagde kans op vezelvrijgave
---------------------------------	--

Gebondenheid	Categorie 1: hechtgebonden in oorsprong
Asbestsoort (vezeltype)	Crocidoliet aanwezig
Asbestconcentratie	Laag (< 50%)
Afschermingsgraad van het gehele materiaal	Geheel of deels (ook) vrij aan de binnenlucht
Toestand van het materiaal	Onbeschadigd, niet verweerd

Eenvoudig bereikbaar	Ja
Bevestigingswijze	<ul style="list-style-type: none">• Geschroefd
Identificatiemethode	Vaststelling zonder monstername
Destructieve handeling voor identificatie	Nee
Opmerking	merendeel van de elektrische componenten bestaat nog uit de originele schakelaars, stopcontacten en fittings bestaand uit bakeliet.

Zorgvuldig beheren

- Zorg voor een veilig beheer. Vermijd het beschadigen van het asbestmateriaal. Controleer de toestand jaarlijks op wijzigingen.
- Voer bijkomende staalname(s) uit.

- Eenvoudige handelingen: mag via doe-het-zelf of door werknemer(s) met opleidingsattest eenvoudige handelingen
Eenvoudige handelingen zijn methodes van verwijdering van asbest of asbesthoudend materiaal, waarbij het risico op vrijkomen van asbest in alle gevallen zo beperkt is dat de concentratie van 0,01 vezels per cm^3 niet wordt overschreden. De techniek van eenvoudige handelingen wordt uitsluitend toegepast voor de gevallen bepaald in bijlage VI.3-2, A. Hierbij worden steeds de preventiemaatregelen, zoals bedoeld in bijlage VI.3-2, B, in acht genomen.

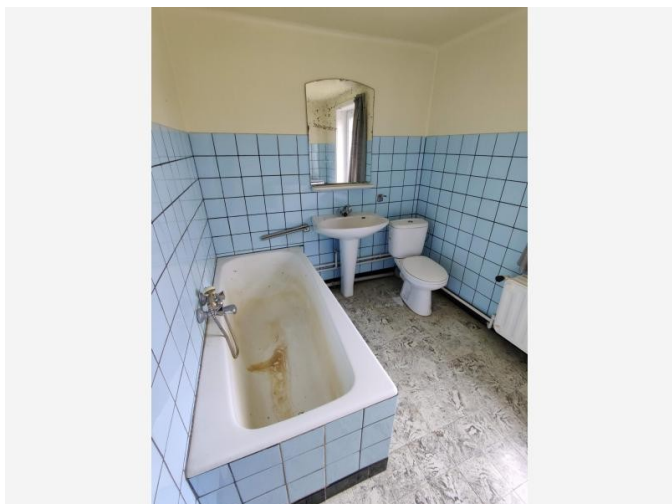
Vrije foto

Identificatiemethode	Redelijk vermoeden
Primaire drager	Binnenwand
(Asbest)materiaal	In-situ afwerkingslagen - Lijm laag
Bindmiddel	Lijm
Gebondenheid bindmiddel	Hecht
