Asbestinventarisatetest

Nekkerspoelstraat 175, 2800 Mechelen

Attestnummer : 20230205-000177.000

Uitgegeven op : 05.02.2023

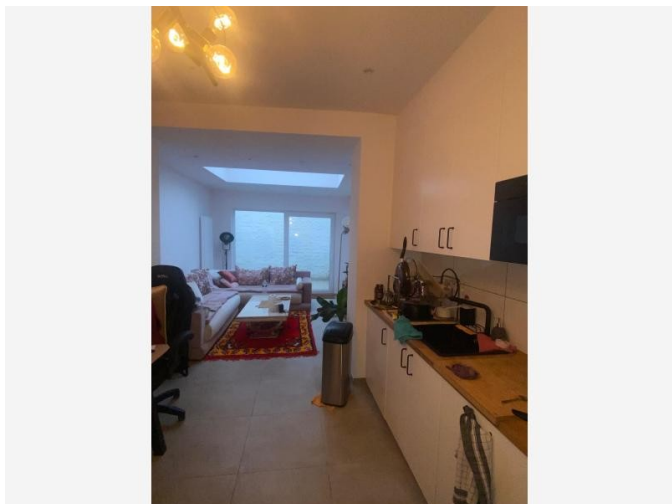
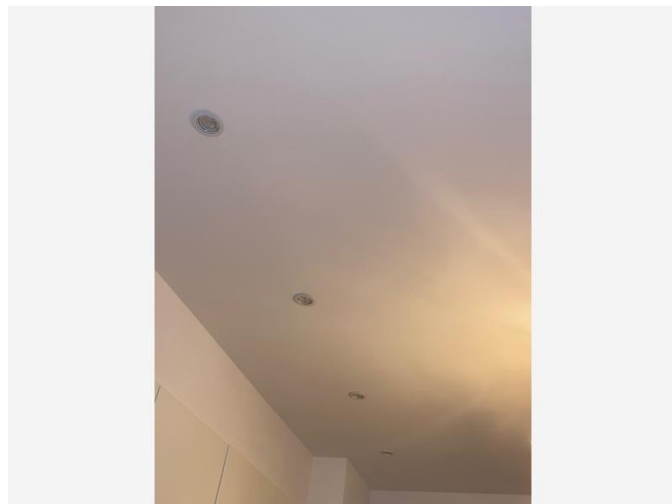
Het asbestmateriaal valt onder de mijlpaal van 2040.

Zorgvuldig beheren

| Eindbeoordeling materiaalrisico | Laag materiaalrisico en/of verlaagde kans op vezelvrijgave |

| Toestand van het materiaal | Onbeschadigd, niet verweerd |

| Beschrijving | Pleisterwerk plafond |
| Asbestmateriaal | In-situ afwerkingslagen - Pleisterwerk (wand, plafond, ...) |

| Opmerking | De opdrachtgever wou om esthetische redenen geen gaten in plafond. Er werden dus geen monsters van pleisterwerk genomen en er kan geen labo-analyse uitgevoerd worden. Aangezien een labo-analyse niet mogelijk is, wordt pleisterwerk automatisch als asbesthoudend beschouwd. Alleen een labo-analyse kan zekerheid geven dat pleisterwerk asbestvrij is. |

- Zorg voor een veilig beheer. Vermijd het beschadigen van het asbestmateriaal. Controleer de toestand jaarlijks op wijzigingen.
- Voer binnenluchtmetingen uit om actuele blootstellingsrisico's in de binnenlucht te monitoren.

- Hermetische zone (erkend asbestverwijderaar)
Niet-hechtgebonden binnentoepassing / wijziging toestand bij verwijdering

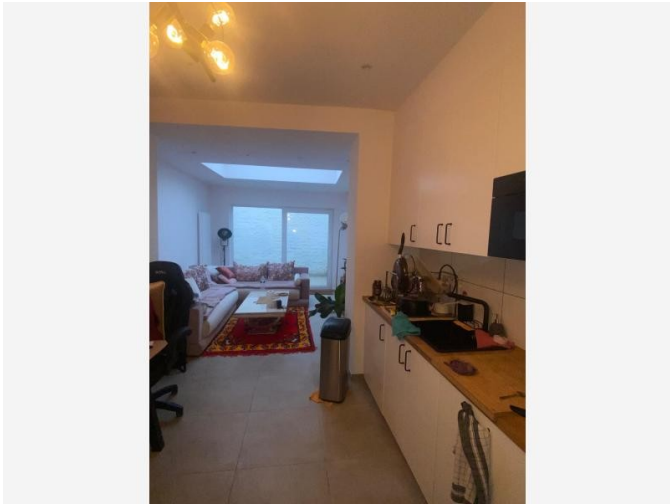
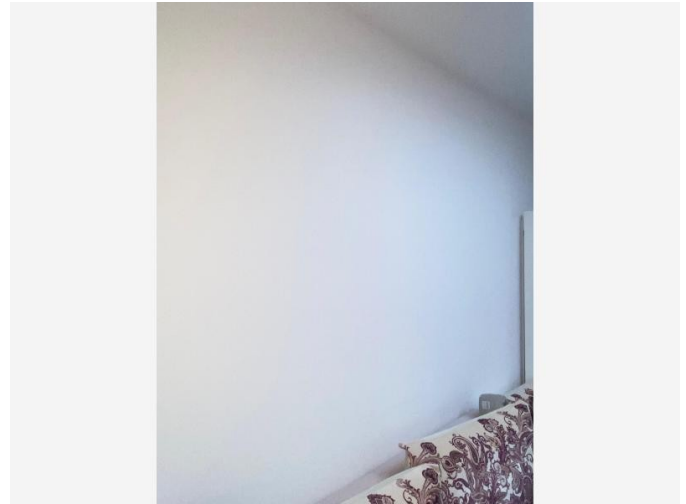
Het asbestmateriaal valt onder de mijlpaal van 2040.

Zorgvuldig beheren

| Eindbeoordeling materiaalrisico | Laag materiaalrisico en/of verlaagde kans op vezelvrijgave |

| Toestand van het materiaal | Onbeschadigd, niet verweerd |

| Beschrijving | Pleisterwerk muren |
| Asbestmateriaal | In-situ afwerkingslagen - Pleisterwerk (wand, plafond, ...) |

| Opmerking | De opdrachtgever wou om esthetische redenen geen gaten in de muren. Er werden dus geen monsters van pleisterwerk genomen en er kan geen labo-analyse uitgevoerd worden. Aangezien een labo-analyse niet mogelijk is, wordt pleisterwerk automatisch als asbesthoudend beschouwd. Alleen een labo-analyse kan zekerheid geven dat pleisterwerk asbestvrij is. |

- Zorg voor een veilig beheer. Vermijd het beschadigen van het asbestmateriaal. Controleer de toestand jaarlijks op wijzigingen.
- Voer binnenluchtmetingen uit om actuele blootstellingsrisico's in de binnenlucht te monitoren.

- Hermetische zone (erkend asbestverwijderaar)
Niet-hechtgebonden binnentoepassing / wijziging toestand bij verwijdering

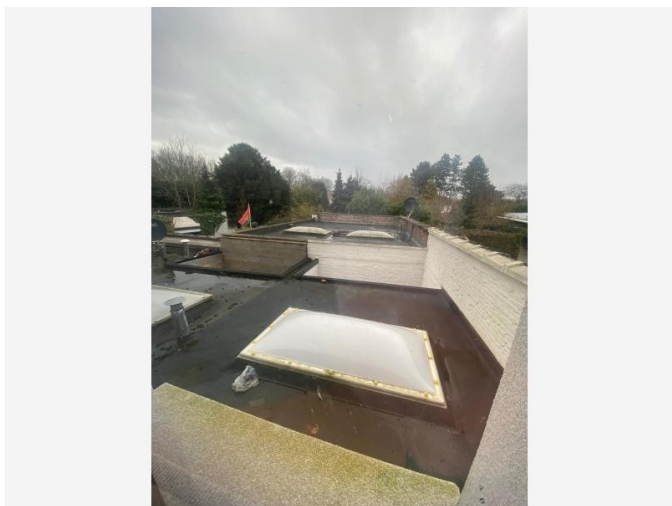
Vrije foto

Mogelijkheid dat een asbesthoudende ventilatiebuis aanwezig is
