# Asbestinventarisatetest

Puithoekstraat 33, 9700 Oudenaarde

Attestnummer : 20231229-000012.000

Uitgegeven op : 29.12.2023

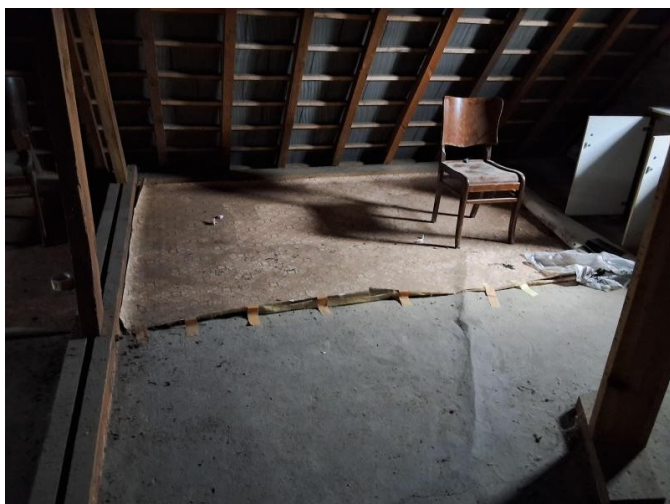
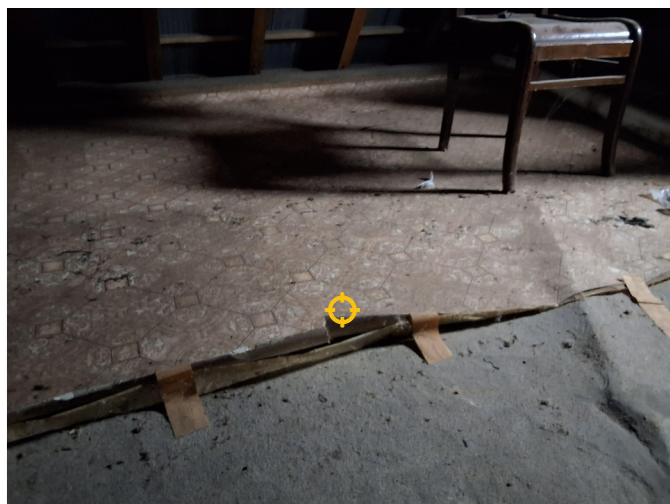
Het asbestmateriaal valt onder de mijlpaal van 2034.

**Dringend verwijderen**

Eindbeoordeling materiaalrisico	Hoog materiaalrisico en/of hoge kans op vezelvrijgave
---------------------------------	-------------------------------------------------------

Gebondenheid	Categorie 2: niet-hechtgebonden met matrix
Asbestsoort (vezeltype)	Alleen chrysotiel
Asbestconcentratie	Hoog ( $\geq 50\%$ )
Afschermingsgraad van het gehele materiaal	Geheel of deels (ook) vrij aan de binnenlucht
Toestand van het materiaal	Matig beschadigd, matig verweerd

#	Type	Referentie	Resultaat
1.1	Puntmonster	MM1	Chrysotiel

Beschrijving	Vinyl zolder
Omgeving	Binnen
Primaire drager	Vloer
Asbestmateriaal	Prefab - afwerking - Vloerzeil

- Zorg voor een veilig beheer en verwijder dit asbestmateriaal wanneer het bij werken eenvoudig bereikbaar wordt. Controleer de toestand jaarlijks op wijzigingen.

- Hermetische zone (erkend asbestverwijderaar)  
Deze toepassing kan enkel door een erkende asbestverwijderaar verwijderd worden omdat er hier automatisch een verhoogd risico op vrijgave van asbestvezels (max. concentratie 0,01 vezels/cm<sup>3</sup> - CODEX - Art. VI.3-54) ontstaat. (Bron: VLAREM II: 6.4.0.1 par1, par2 en par3). Een erkend asbestverwijderaar moet ingeschakeld worden voor deze toepassingen die niet (kunnen) worden verwijderd door de couveuzemethode, door hermetische zone of door de materialen beschreven in Vlare II, art. 6.4.0.1 par2. (Bron: Leidraad bij het Inspectieprotocol).

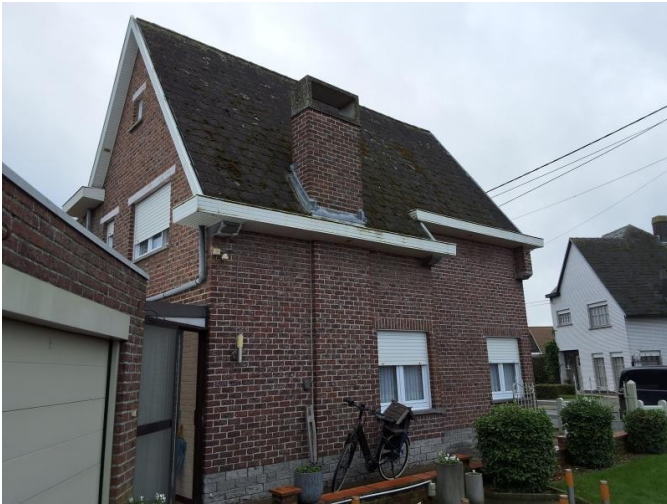
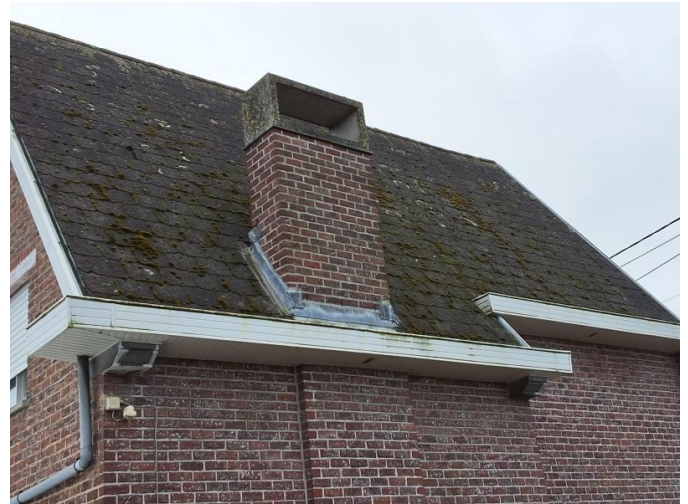
Het asbestmateriaal valt onder de mijlpaal van 2034.

Verwijderen

Verhoogd materiaalrisico en/of verhoogde kans op vezelvrijgave

Gebondenheid	Categorie 1: hechtgebonden in oorsprong
Asbestsoort (vezeltype)	Crocidoliet aanwezig
Asbestconcentratie	Laag (< 50%)
Afschermingsgraad van het gehele materiaal	Geheel of deels vrij aan de buitenlucht
Toestand van het materiaal	Matig beschadigd, matig verweerd

Beschrijving	Dak bestaande uit leien
Omgeving	Buiten
Primaire drager	Schuin dak
Asbestmateriaal	Dak- en gevelbekleding - Lei, shingle
Bindmiddel van asbestmateriaal	Cement
Gebondenheid op basis van bindmiddel	Hecht
Hoeveelheid (oppervlakte - aantal)	<ul style="list-style-type: none"><li>• 80,00 m<sup>2</sup> - 1 stuk</li></ul>
Totale oppervlakte	80,00 m <sup>2</sup>
Eenvoudig bereikbaar	Ja
Bevestigingswijze	<ul style="list-style-type: none"><li>• Geklemd</li></ul>
Identificatiemethode	Vaststelling zonder monsternamen
Destructieve handeling voor identificatie	Nee
Opmerking	De hoeveelheid is een schatting en kan afwijken van de werkelijke toestand.

- Zorg voor een veilig beheer en verwijder dit asbestmateriaal wanneer het bij werken eenvoudig bereikbaar wordt. Controleer de toestand jaarlijks op wijzigingen.
- Verwijder dit asbestmateriaal zo snel mogelijk. Volg de toestand goed op.
- Hemelwater dat afspoelt van asbestcement daken of gevels kan asbestdeeltjes bevatten. Gebruik het enkel voor gesloten circuits (bv. spoelen toiletten). Reinig na het vervangen van het dak of de gevel de dakgoten en regenwaterput of -ton om asbesthoudend sediment of slib te verwijderen

- Eenvoudige handelingen: mag via doe-het-zelf of door werknemer(s) met opleidingsattest eenvoudige handelingen  
Deze toepassing kan door een aannemer die over een opleidingsattest eenvoudige handelingen beschikt of door een particulier (doe-het-zelf), verwijderd worden indien er geen verhoogd risico op vrijgave van asbestvezels (max. concentratie 0,01 vezels/cm<sup>3</sup> - CODEX Art. VI.3-54) ontstaat en de toepassing voorafgaand wordt gefixeerd/bevochtigd; de individuele elementen zonder machinale werktuigen en zonder breken of gooien een voor een losgemaakt worden; en ten slotte in gesloten verpakking weggevoerd worden naar een erkend afvalpunt (recyclagepark).

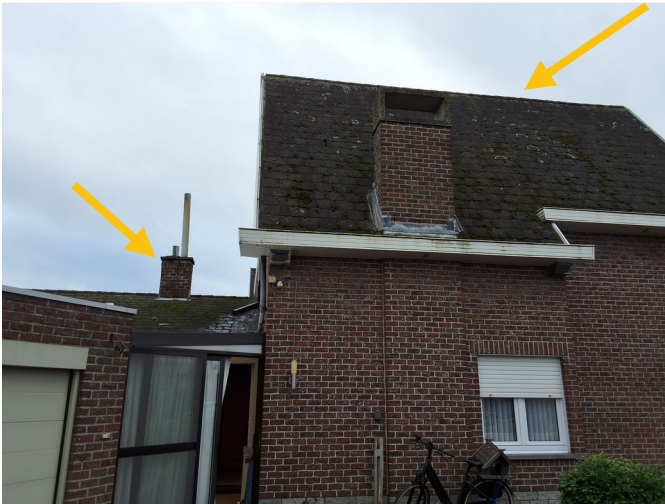
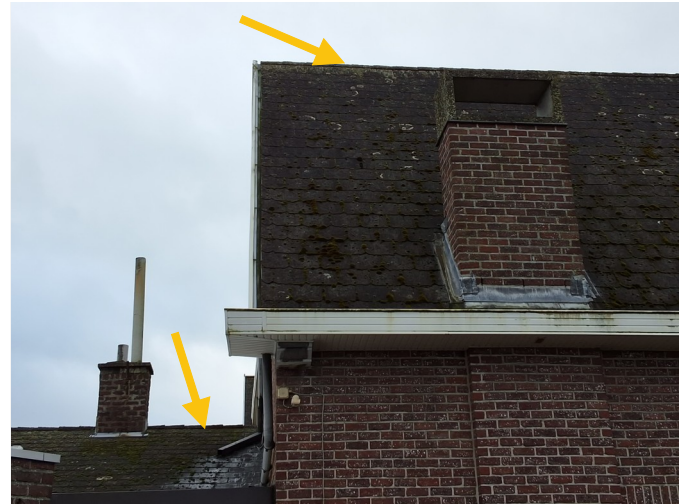
Het asbestmateriaal valt onder de mijlpaal van 2034.

Verwijderen

Eindbeoordeling materiaalrisico	Verhoogd materiaalrisico en/of verhoogde kans op vezelvrijgave
---------------------------------	----------------------------------------------------------------

Gebondenheid	Categorie 1: hechtgebonden in oorsprong
Asbestsoort (vezeltype)	Crocidoliet aanwezig
Asbestconcentratie	Laag (< 50%)
Afschermingsgraad van het gehele materiaal	Geheel of deels vrij aan de buitenlucht
Toestand van het materiaal	Matig beschadigd, matig verweerd

Beschrijving	Nok dak
Omgeving	Buiten
Primaire drager	Schuin dak
Asbestmateriaal	Dak- en gevelbekleding - Nok, windveer, boeiboord
Bindmiddel van asbestmateriaal	Cement
Gebondenheid op basis van bindmiddel	Hecht
Hoeveelheid (oppervlakte - aantal)	• 5,00 m <sup>2</sup> - 1 stuk
Totale oppervlakte	5,00 m <sup>2</sup>
Eenvoudig bereikbaar	Ja
Bevestigingswijze	• Verlijmd, ingegoten, versmeerd
Identificatiemethode	Vaststelling zonder monsternamen
Destructieve handeling voor identificatie	Nee

- Zorg voor een veilig beheer en verwijder dit asbestmateriaal wanneer het bij werken eenvoudig bereikbaar wordt. Controleer de toestand jaarlijks op wijzigingen.
- Verwijder dit asbestmateriaal zo snel mogelijk. Volg de toestand goed op.
- Hemelwater dat afspoelt van asbestcement daken of gevels kan asbestdeeltjes bevatten. Gebruik het enkel voor gesloten circuits (bv. spoelen toiletten). Reinig na het vervangen van het dak of de gevel de dakgoten en regenwaterput of -ton om asbesthoudend sediment of slib te verwijderen

- Eenvoudige handelingen: mag via doe-het-zelf of door werknemer(s) met opleidingsattest eenvoudige handelingen  
Deze toepassing kan door een aannemer die over een opleidingsattest eenvoudige handelingen beschikt of door een particulier (doe-het-zelf), verwijderd worden indien er geen verhoogd risico op vrijgave van asbestvezels (max. concentratie 0,01 vezels/cm<sup>3</sup> - CODEX Art. VI.3-54) ontstaat en de toepassing voorafgaand wordt gefixeerd/bevochtigd; de individuele elementen zonder machinale werktuigen en zonder breken of gooien een voor een losgemaakt worden; en ten slotte in gesloten verpakking weggevoerd worden naar een erkend afvalpunt (recyclagepark).

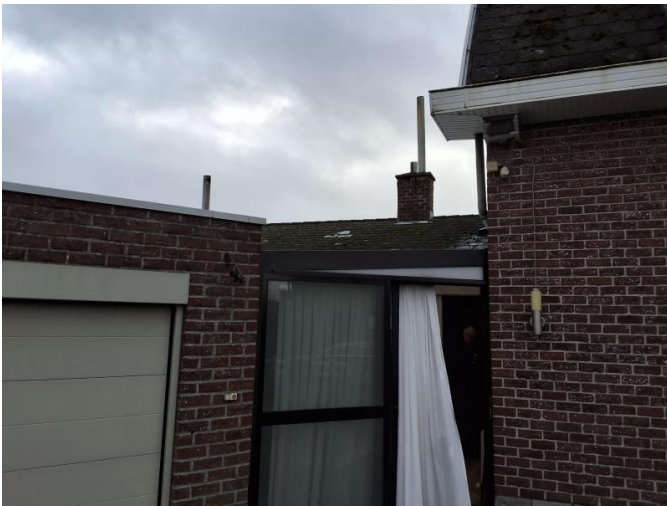
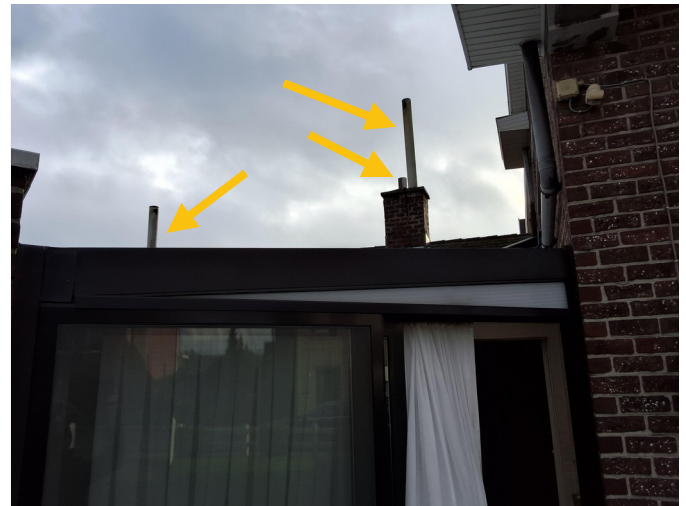
Het asbestmateriaal valt onder de mijlpaal van 2034.

Verwijderen

Eindbeoordeling materiaalrisico	Verhoogd materiaalrisico en/of verhoogde kans op vezelvrijgave
---------------------------------	----------------------------------------------------------------

Beschrijving	Schouwen
Omgeving	Buiten
Primaire drager	Schuin dak
Asbestmateriaal	Rookgaskanaal
Bindmiddel van asbestmateriaal	Cement
Gebondenheid op basis van bindmiddel	Hecht
Hoeveelheid (lengte - omtrek - dikte - aantal)	<ul style="list-style-type: none"><li>• 1,00 m - 40,00 cm - 3,00 cm - 3 stuks</li></ul>
Totaal volume	0,036 m <sup>3</sup>
Eenvoudig bereikbaar	Ja
Bevestigingswijze	<ul style="list-style-type: none"><li>• Verlijmd, ingegoten, versmeerd</li></ul>
Identificatiemethode	Vaststelling zonder monstername
Destructieve handeling voor identificatie	Nee
Opmerking	De precieze lengte kan afwijken.

- Zorg voor een veilig beheer en verwijder dit asbestmateriaal wanneer het bij werken eenvoudig bereikbaar wordt. Controleer de toestand jaarlijks op wijzigingen.

- Eenvoudige handelingen: mag via doe-het-zelf of door werknemer(s) met opleidingsattest eenvoudige handelingen  
Deze toepassing kan door een aannemer die over een opleidingsattest eenvoudige handelingen beschikt of door een particulier (doe-het-zelf), verwijderd worden indien er geen verhoogd risico op vrijgave van asbestvezels (max. concentratie 0,01 vezels/cm<sup>3</sup> - CODEX Art. VI.3-54) ontstaat en de toepassing voorafgaand wordt gefixeerd/bevochtigd; de individuele elementen zonder machinale werktuigen en zonder breken of gooien een voor een losgemaakt worden; en ten slotte in gesloten verpakking weggevoerd worden naar een erkend afvalpunt (recyclagepark).

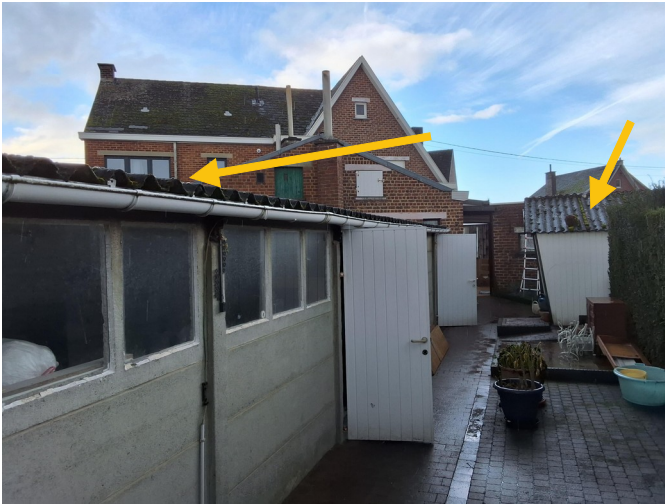
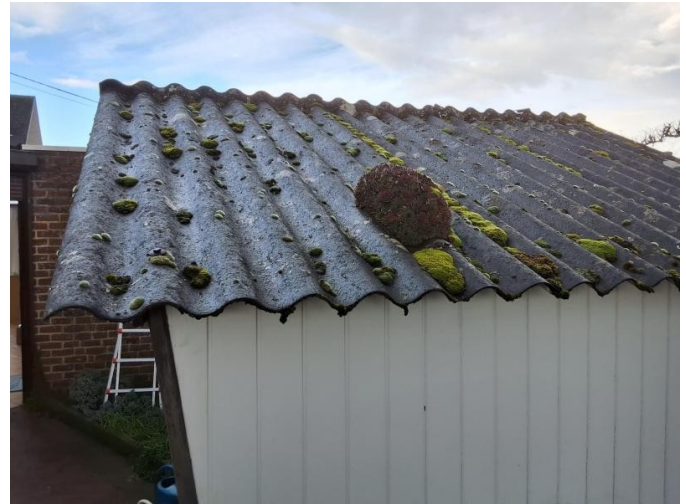
Beschrijving	Dak bestaande uit golfplaten
Omgeving	Buiten
Primaire drager	Schuin dak
Asbestmateriaal	Dak- en gevelbekleding - Golfplaat
Bindmiddel van asbestmateriaal	Cement
Gebondenheid op basis van bindmiddel	Hecht
Hoeveelheid (oppervlakte - aantal)	• 60,00 m <sup>2</sup> - 1 stuk
Totale oppervlakte	60,00 m <sup>2</sup>
Eenvoudig bereikbaar	Ja
Bevestigingswijze	• Geklemd • Geschroefd
Identificatiemethode	Vaststelling zonder monsternamen

- Eenvoudige handelingen: mag via doe-het-zelf of door werknemer(s) met opleidingsattest eenvoudige handelingen  
Deze toepassing kan door een aannemer die over een opleidingsattest eenvoudige handelingen beschikt of door een particulier (doe-het-zelf), verwijderd worden indien er geen verhoogd risico op vrijgave van asbestvezels (max. concentratie 0,01 vezels/cm<sup>3</sup> - CODEX Art. VI.3-54) ontstaat en de toepassing voorafgaand wordt gefixeerd/bevochtigd; de individuele elementen zonder machinale werktuigen en zonder breken of gooien een voor een losgemaakt worden; en ten slotte in gesloten verpakking weggevoerd worden naar een erkend afvalpunt (recyclagepark).

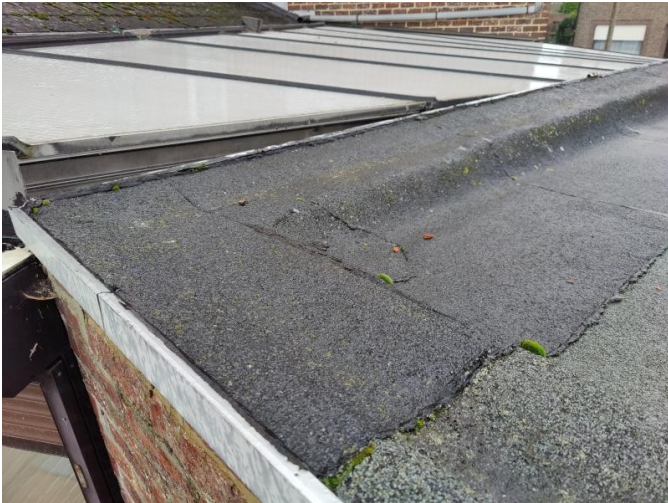
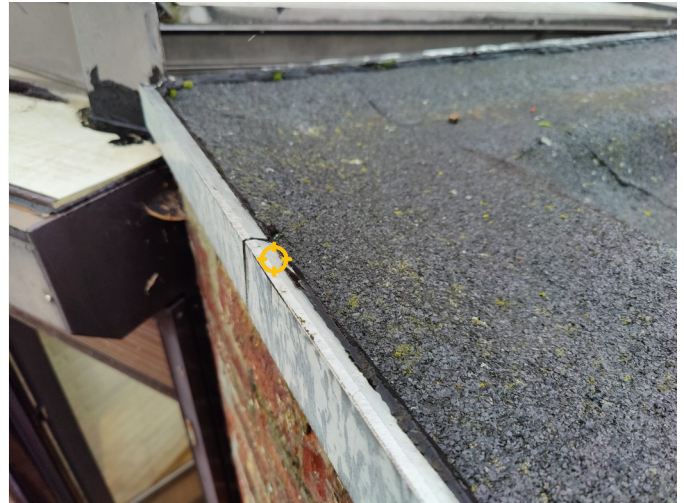
## Fiche 14: Roofing dak garage

Geen asbest

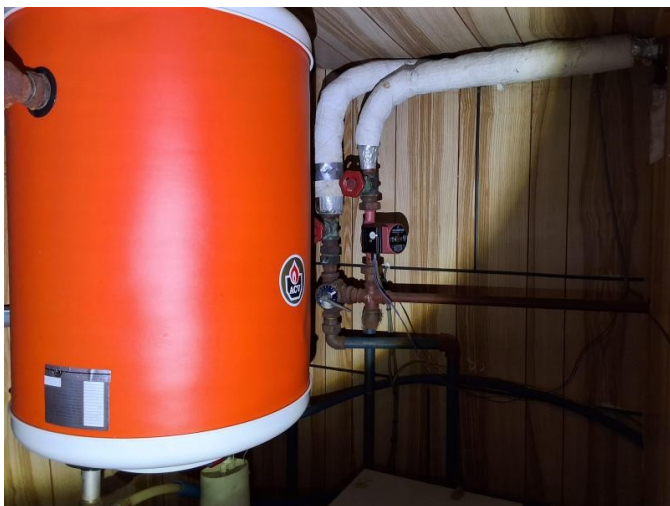
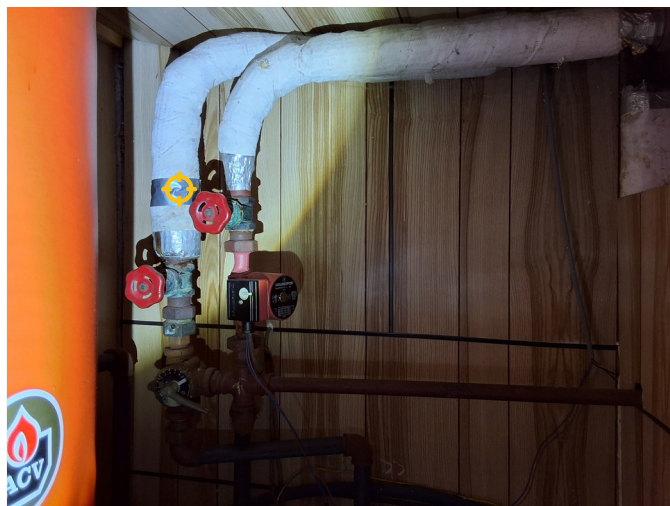
## Fiche 15: Isolatiegips buizen

Geen asbest

Beschrijving	Isolatiegips buizen
Omgeving	Binnen
Primaire drager	HVAC infrastructuur en uitrusting
Bindmiddel van materiaal	Gips - kalk

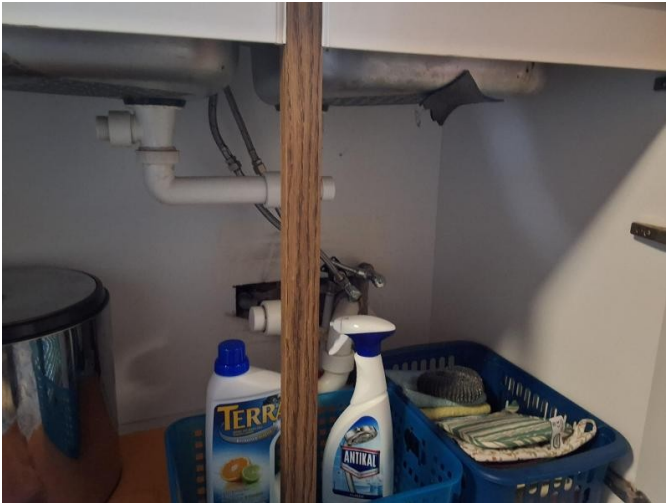
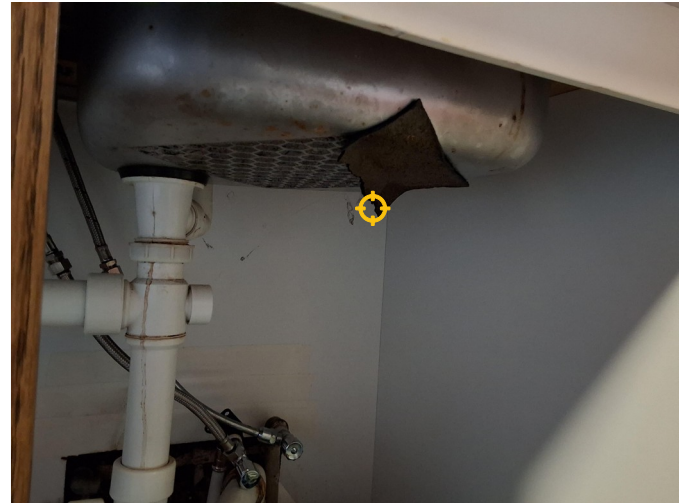
Beschrijving	Anti-dreun
Omgeving	Binnen
Primaire drager	Inrichting (meubilair, ...)
Bindmiddel van materiaal	Bitumen (roofing, teer, asfalt)

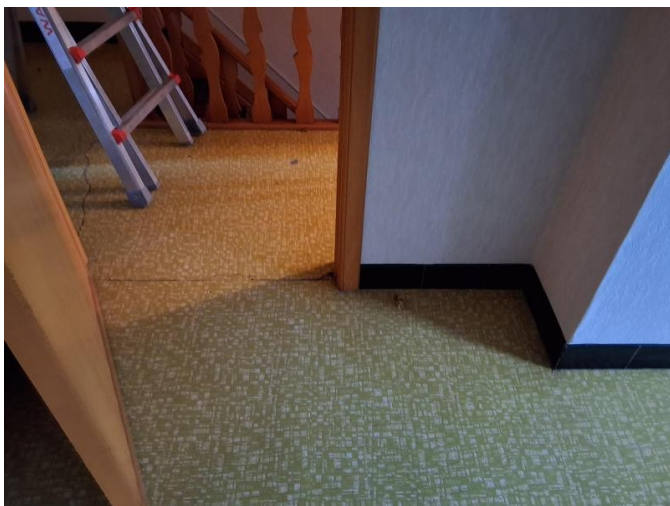
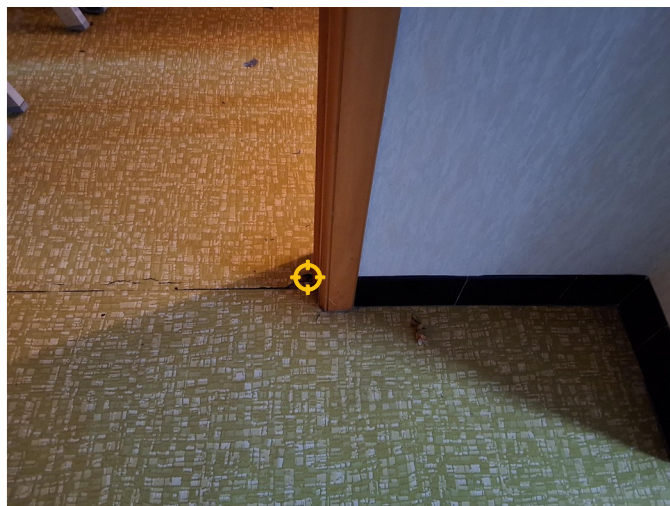
## Fiche 18: Vinyl verdiep

Geen asbest

Beschrijving	Vinyl verdiep
Omgeving	Binnen
Primaire drager	Vloer
Bindmiddel van materiaal	Karton - papier - viltachtig

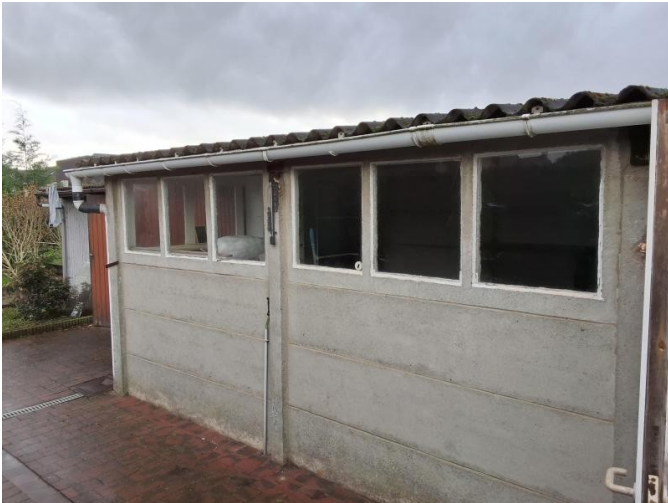
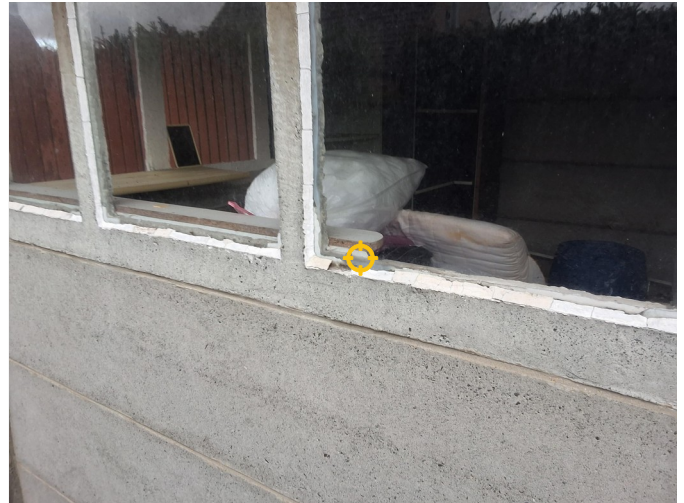
Beschrijving	Mastiek
Omgeving	Buiten
Primaire drager	Wandopening verticaal (raam, deur, ...)
Bindmiddel van materiaal	Cement
