Asbestinventarisatetest

De Lobbert 48, 3550 Heusden-Zolder

Attestnummer : 20230620-000020.000

Uitgegeven op : 20.06.2023

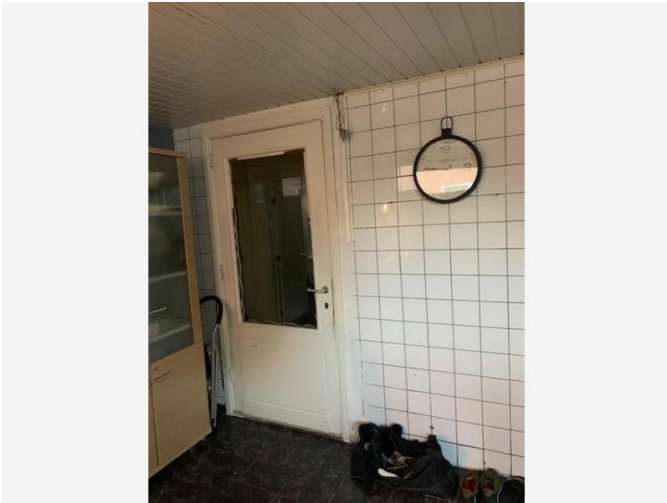
Vrije foto

Bepaalde vloeren en muren zijn afgewerkt met tegels. Het is mogelijk dat deze met asbest tegellijm bevestigd zijn (lijm heeft een typische zwarte kleur). Als u zwarte tegellijm tegenkomt, laat u hiervan eerst een staal nemen vooraleer u verder gaat met de werken.

Vloeren op 1ste verdieping en zolder zijn afgewerkt met hout.

Plafond is grotendeels afgewerkt met gipsplaten, behalve op enkele plaatsen op het gelijkvloers en verdieping (pleisterwerk).

Platte daken zijn afgewerkt met roofing. Er konden geen stalen worden genomen. Bij renovatie of afbraak dient men eerst stalen te laten nemen, vooraleer men begint met de werken.

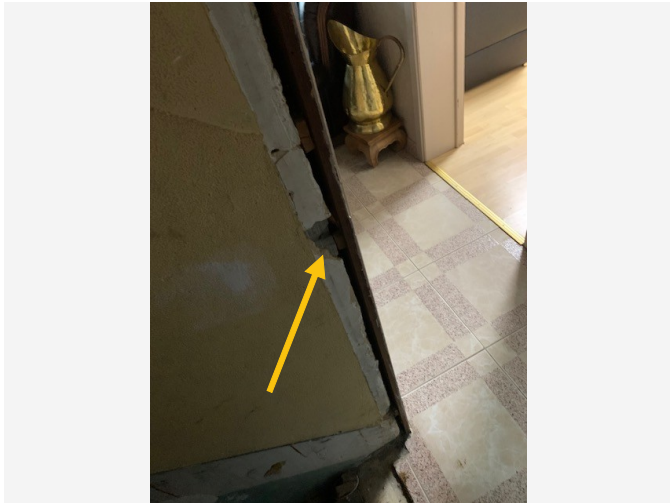
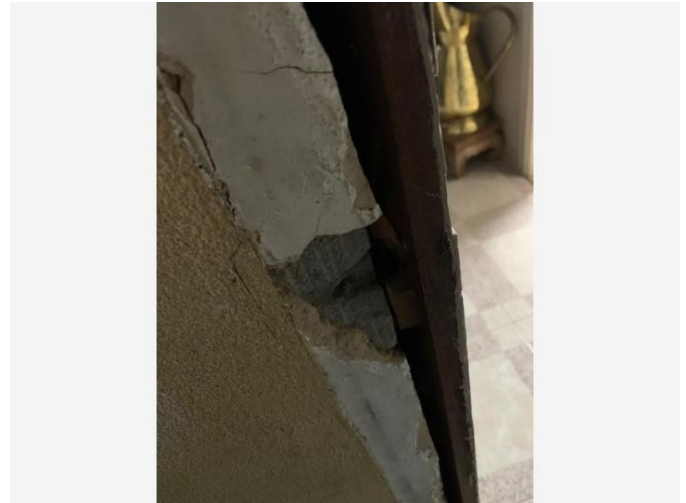
Conclusie

Geen asbest

#	Type	Referentie	Resultaat
2.1	Mengmonster	MM01	Geen asbest

Beschrijving	Pleisterwerk Muur
Omgeving	Binnen

Primaire drager	Binnenwand
Bindmiddel van materiaal	Gips - kalk
Gebondenheid op basis van bindmiddel	Niet-hechtgebonden
Hoeveelheid (oppervlakte - dikte - aantal)	• 650,00 m ² - 1,00 cm - 1 stuk
Totaal volume	6,50 m ³
Identificatiemethode	Vaststelling met monstername
Destructieve handeling voor identificatie	Nee

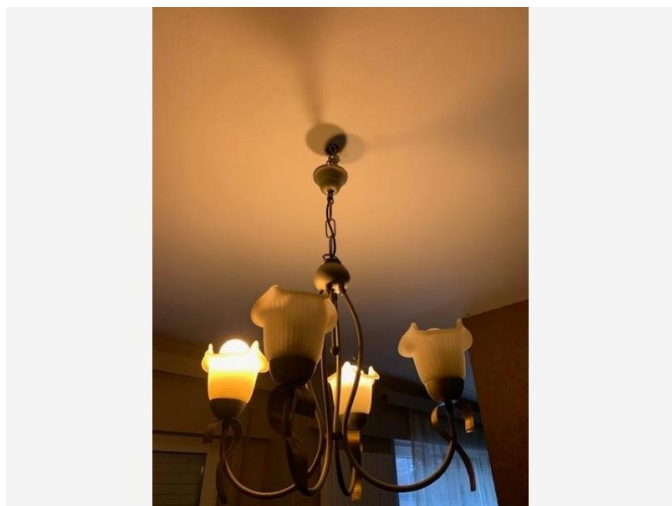
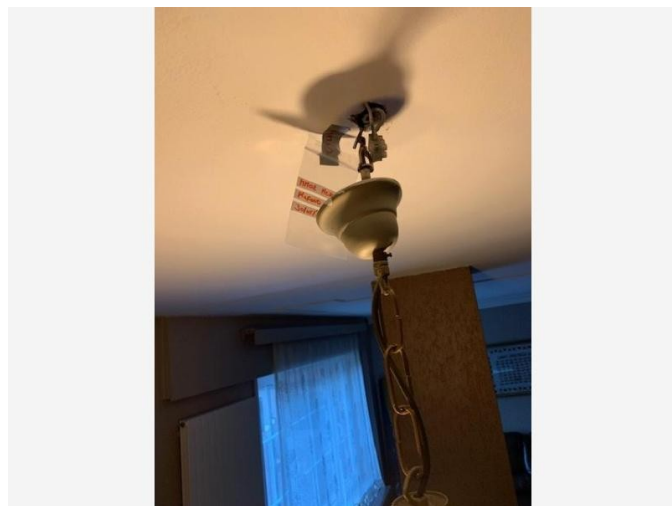
Conclusie

Geen asbest

#	Type	Referentie	Resultaat
3.1	Mengmonster	MM02	Geen asbest

Beschrijving	Pleisterwerk plafond
Omgeving	Binnen
Primaire drager	Plafond

Bindmiddel van materiaal	Gips - kalk
Gebondenheid op basis van bindmiddel	Niet-hechtgebonden
Hoeveelheid (oppervlakte - dikte - aantal)	• 250,00 m ² - 1,00 cm - 1 stuk
Totaal volume	2,50 m ³
Identificatiemethode	Vaststelling met monstername
Destructieve handeling voor identificatie	Nee
