Asbestinventarisatetest

Wortegemstraat 79, 9700 Oudenaarde

Attestnummer : 20230227-000256.000

Uitgegeven op : 27.02.2023

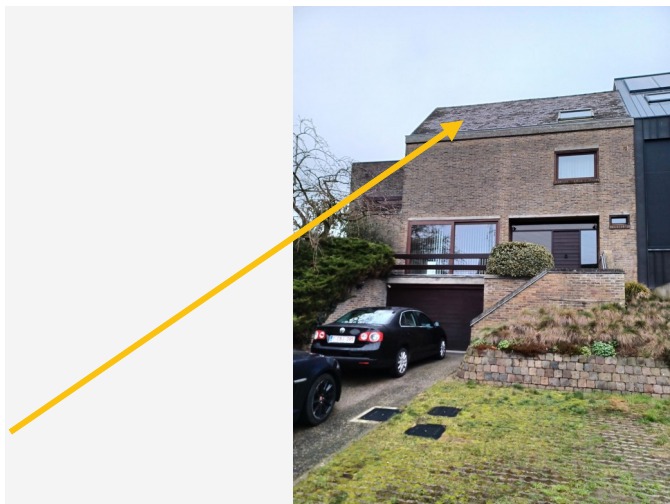
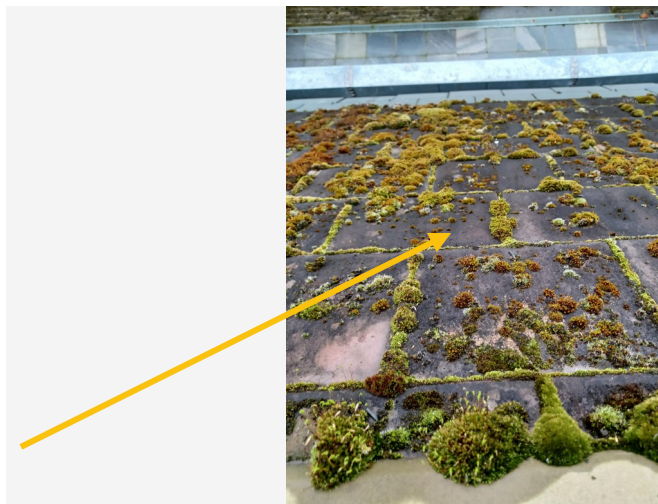
Het asbestmateriaal valt onder de mijlpaal van 2034.

Verwijderen

Eindbeoordeling materiaalrisico	Laag materiaalrisico en/of verlaagde kans op vezelvrijgave
---------------------------------	--

Gebondenheid	Categorie 1: hechtgebonden in oorsprong
Asbestsoort (vezeltype)	Crocidoliet aanwezig
Asbestconcentratie	Laag (< 50%)
Afschermingsgraad van het gehele materiaal	Geheel of deels vrij aan de buitenlucht
Toestand van het materiaal	Licht beschadigd, licht verweerd. Intact materiaal type Pical – asbestboard of categorie III 'gebondenheid'

Beschrijving	Zadeldak in leien
Omgeving	Buiten
Primaire drager	Schuin dak
Asbestmateriaal	Dak- en gevelbekleding - Lei, shingle
Bindmiddel van asbestmateriaal	Cement
Gebondenheid op basis van bindmiddel	Hecht
Hoeveelheid (oppervlakte - aantal)	• 131,00 m ² - 1 stuk
Totale oppervlakte	131,00 m ²
Eenvoudig bereikbaar	Ja
Bevestigingswijze	• Genageld, geniet
Identificatiemethode	Vaststelling zonder monsternamen

- Zorg voor een veilig beheer. Vermijd het beschadigen van het asbestmateriaal. Controleer de toestand jaarlijks op wijzigingen.

- Eenvoudige handelingen: mag via doe-het-zelf of door werknemer(s) met opleidingsattest eenvoudige handelingen
Hecht gebonden

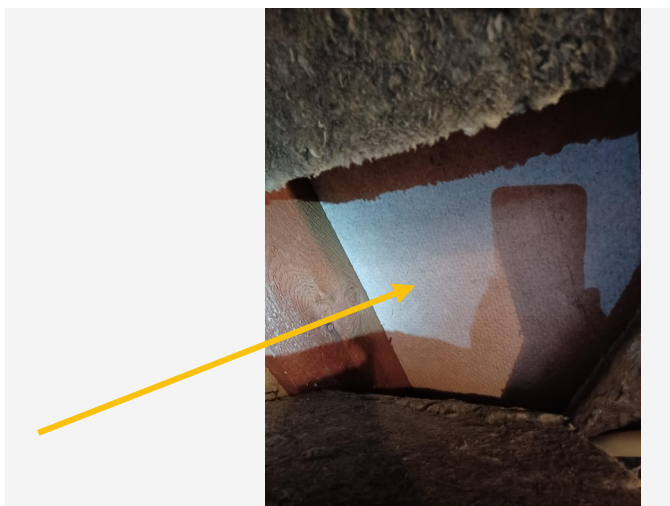
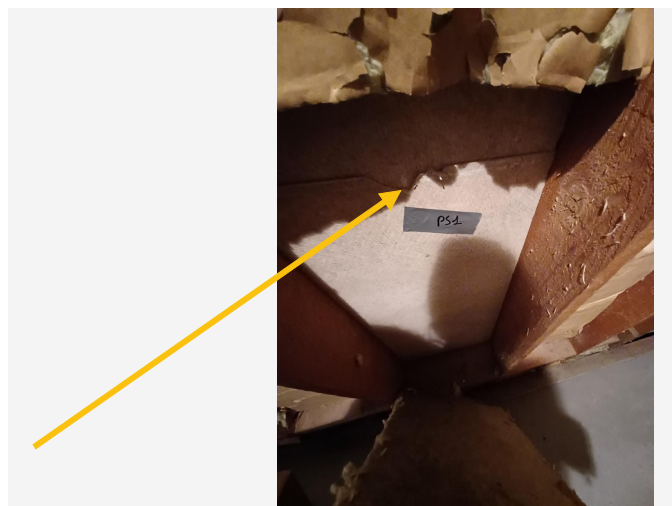
Het asbestmateriaal valt onder de mijlpaal van 2040.

Zorgvuldig beheren

Eindbeoordeling materiaalrisico	Zeer laag materiaalrisico en/of zeer lage kans op vezelvrijgave
---------------------------------	---

Gebondenheid	Categorie 1: hechtgebonden in oorsprong
Asbestsoort (vezeltype)	Alleen chrysotiel
Asbestconcentratie	Laag (< 50%)
Afschermingsgraad van het gehele materiaal	Stootvaste afscherming of omkasting
Toestand van het materiaal	Onbeschadigd, niet verweerd

#	Type	Referentie	Resultaat
2.1	Puntmonster	PS1	Chrysotiel

Beschrijving	onderdak in menuiserite platen
Omgeving	Binnen
Primaire drager	Schuin dak
Asbestmateriaal	Plaat, paneel, tablet - Type Menuiserite
Bindmiddel van asbestmateriaal	Cement
Gebondenheid op basis van bindmiddel	Hecht
Hoeveelheid (oppervlakte - dikte - aantal)	• 131,00 m ² - 0,50 cm - 1 stuk
Totaal volume	0,655 m ³

- Zorg voor een veilig beheer en verwijder dit asbestmateriaal wanneer het bij werken eenvoudig bereikbaar wordt. Controleer de toestand jaarlijks op wijzigingen.

- Eenvoudige handelingen: mag via doe-het-zelf of door werknemer(s) met opleidingsattest eenvoudige handelingen
Hecht gebonden. platen kunnen in geheel verwijderd worden zonder te beschadigen.

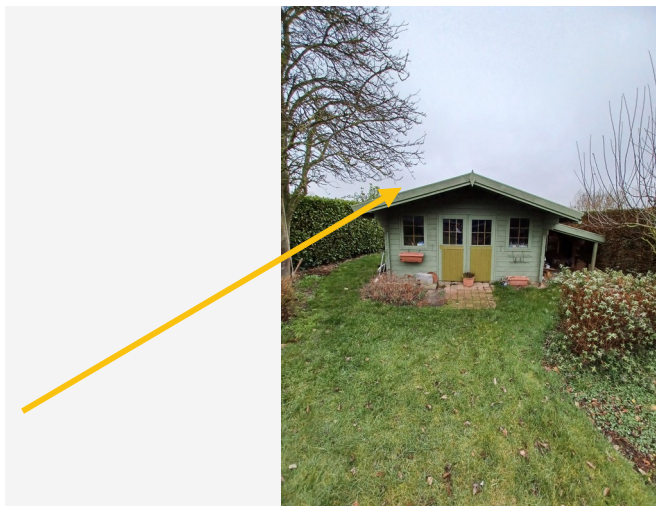
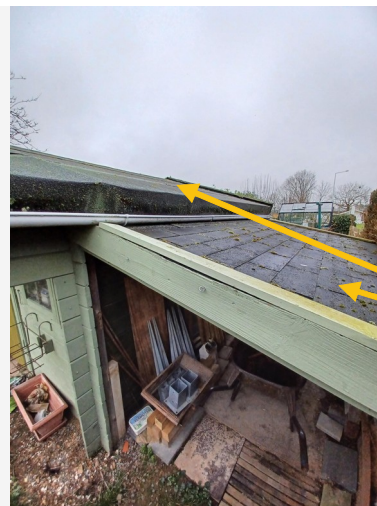
Het asbestmateriaal valt onder de mijlpaal van 2040.

Zorgvuldig beheren

Eindbeoordeling materiaalrisico	Laag materiaalrisico en/of verlaagde kans op vezelvrijgave
---------------------------------	--

Gebondenheid	Categorie 1: hechtgebonden in oorsprong
Asbestsoort (vezeltype)	Crocidoliet aanwezig
Asbestconcentratie	Laag (< 50%)
Afschermingsgraad van het gehele materiaal	Geheel of deels vrij aan de buitenlucht
Toestand van het materiaal	Licht beschadigd, licht verweerd. Intact materiaal type Pical – asbestboard of categorie III 'gebondenheid'

Beschrijving	dak tuinhuis roofing en roofing shingles
Omgeving	Buiten
Primaire drager	Schuin dak
Asbestmateriaal	Dak- en gevelbekleding - Roofing
Bindmiddel van asbestmateriaal	Bitumen (roofing, teer, asfalt)
Gebondenheid op basis van bindmiddel	Hecht
Hoeveelheid (oppervlakte - aantal)	• 30,00 m ² - 1 stuk
Totale oppervlakte	30,00 m ²
Eenvoudig bereikbaar	Ja
Bevestigingswijze	• Verlijmd, ingegoten, versmeerd

Identificatiemethode	Vaststelling zonder monstername Motivatie: Groot risico op structurele gevolgschade (lekschade, werking installatie,...)
Destructieve handeling voor identificatie	Nee
Opmerking	Het dak van het tuinhuis is voorzien in roofing en roofing shingles. Gezien geen bewijsdocumenten aanwezig zijn die aantonen dat dit van na 2000 dateert en gezien monstername, lekkage zou veroorzaken, dienen we dit roofing dak hier op te nemen als asbesthoudend. Dit kan echter niet met zekerheid gezegd worden.

- Zorg voor een veilig beheer. Vermijd het beschadigen van het asbestmateriaal. Controleer de toestand jaarlijks op wijzigingen.

- Eenvoudige handelingen: mag via doe-het-zelf of door werknemer(s) met opleidingsattest eenvoudige handelingen hecht gebonden

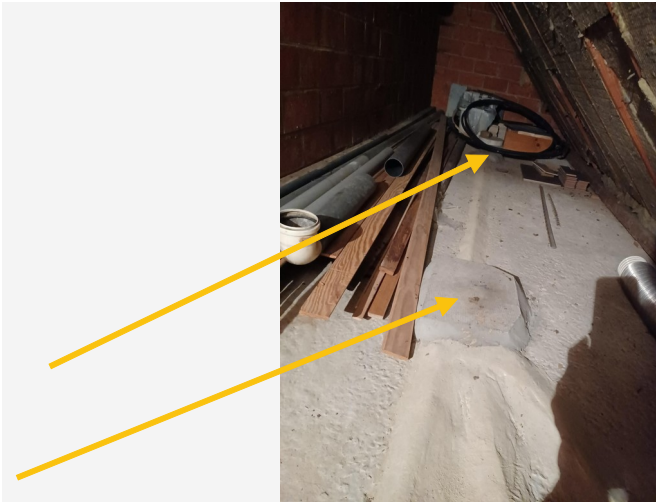
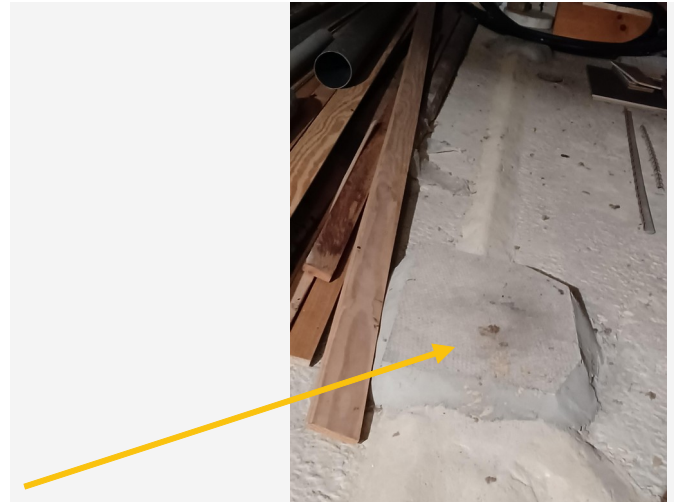
Fiche 4: 2x Afdekplaat boven elektrische leidingen zolder

Het asbestmateriaal valt onder de mijlpaal van 2040.

Zorgvuldig beheren

Eindbeoordeling materiaalrisico	Laag materiaalrisico en/of verlaagde kans op vezelvrijgave
---------------------------------	--

Gebondenheid	Categorie 1: hechtgebonden in oorsprong
Asbestsoort (vezeltype)	Crocidoliet aanwezig
Asbestconcentratie	Laag (< 50%)
Afschermingsgraad van het gehele materiaal	Geheel of deels (ook) vrij aan de binnenlucht
Toestand van het materiaal	Onbeschadigd, niet verweerd

Destructieve handeling voor identificatie	Nee
Opmerking	Op zolder zijn er 2 asbestcementplaten aanwezig die dienen als afdekplaat boven elektrische leidingen.

- Zorg voor een veilig beheer. Vermijd het beschadigen van het asbestmateriaal. Controleer de toestand jaarlijks op wijzigingen.

- Eenvoudige handelingen: mag via doe-het-zelf of door werknemer(s) met opleidingsattest eenvoudige handelingen hecht gebonden

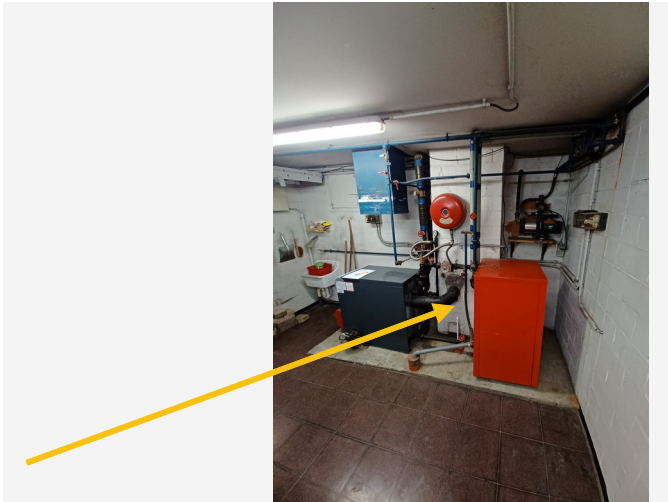
Fiche 5: Mogelijks koord in brander centrale verwarming '79

De verwarmingsbrander dateert van 1979. Mogelijks zit hierin een asbesthoudend koord. Gezien de brander nog in gebruik is, kan deze echter niet geopend worden om dit te controleren.

Identificatiemethode	Redelijk vermoeden
Primaire drager	HVAC infrastructuur en uitrusting
(Asbest)materiaal	Koord, lint, band, strip
Bindmiddel	Weinig of geen bindmiddel (textiel, bevlakking, ...)
Gebondenheid bindmiddel	Niet-hechtgebonden

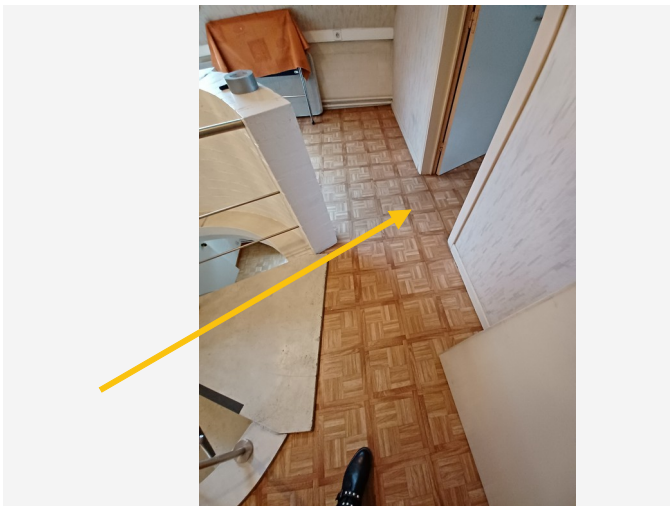
Op de 2e verdieping (zolderverdiep) ligt er een vloerzeil met parketmotief. Dit is een soepel zeil met schuimachtige / plastic onderkant. Dit zeil is NIET-asbesthoudend.

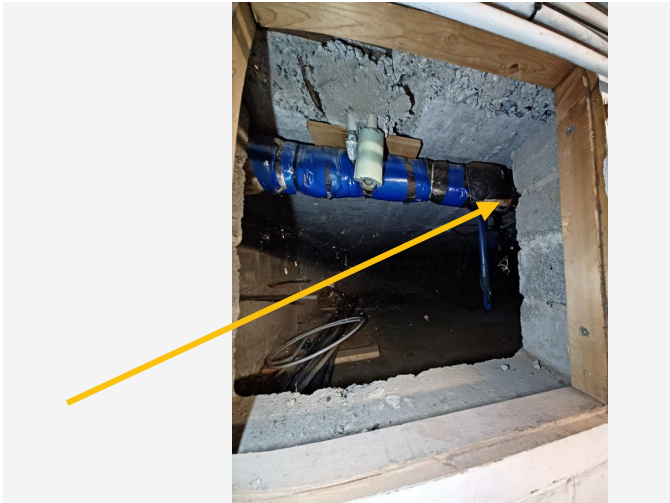
In de garage is er leidingisolatie voorzien maar dit is glaswol. Deze leidingisolatie is dus NIET-asbesthoudend

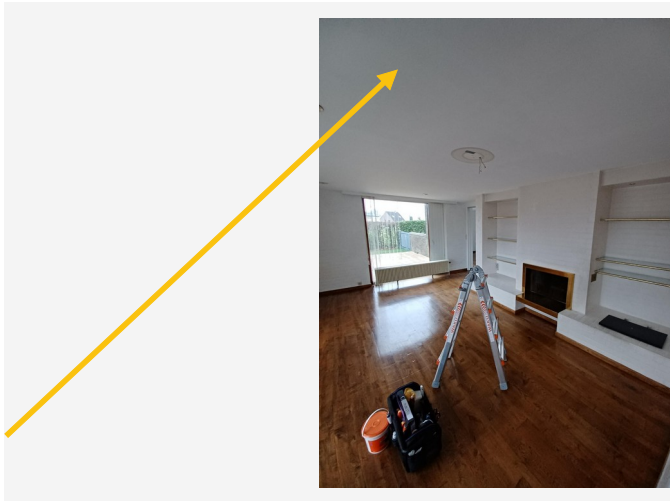
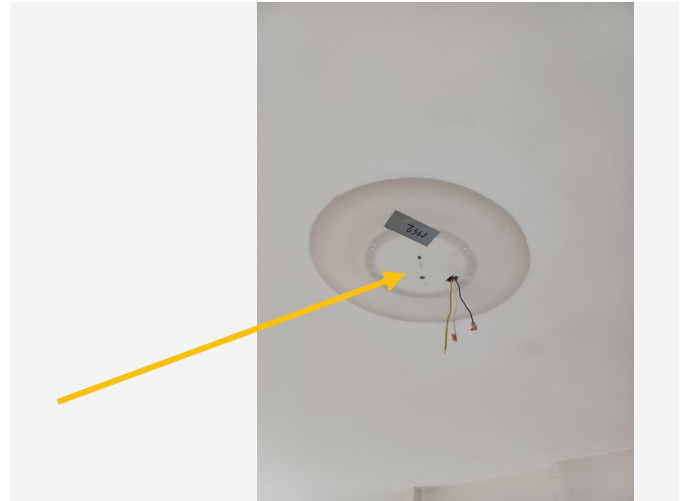
Fiche 8: pleisterwerk plafond

Geen asbest

#	Type	Referentie	Resultaat
8.1	Mengmonster	MS2	Geen asbest

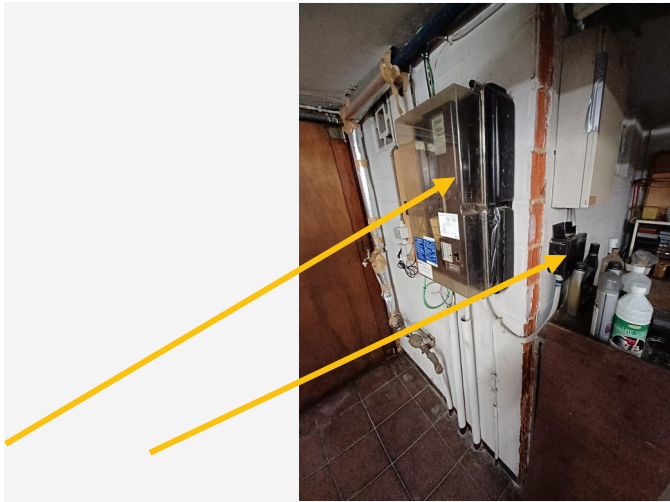
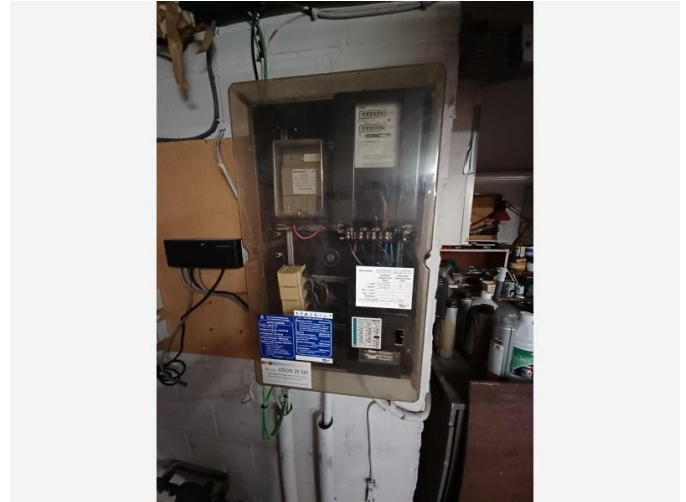
Fiche 9: Bakeliet tellerkast + aftakkingsdoos elektriciteit

Geen asbest

#	Type	Referentie	Resultaat
9.1	Puntmonster	PS2	Geen asbest

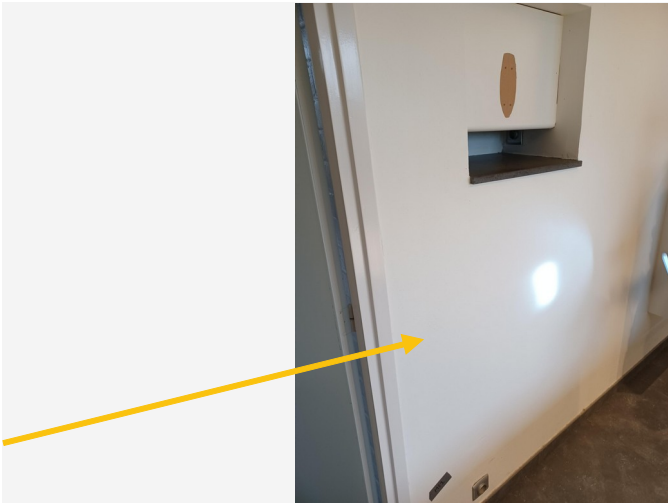
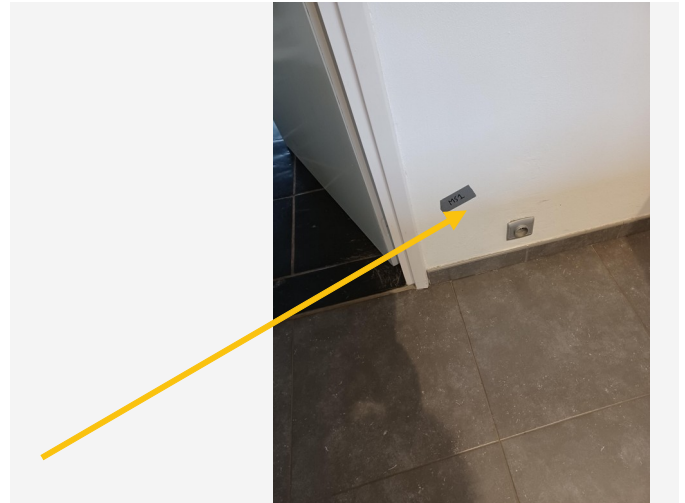
Fiche 10: Pleisterwerk muren

Geen asbest

#	Type	Referentie	Resultaat
10.1	Mengmonster	MS1	Geen asbest
