# Asbestinventarisatetest

Steenstraat 12, 9630 Zwalm

**Niet-asbestveilig**

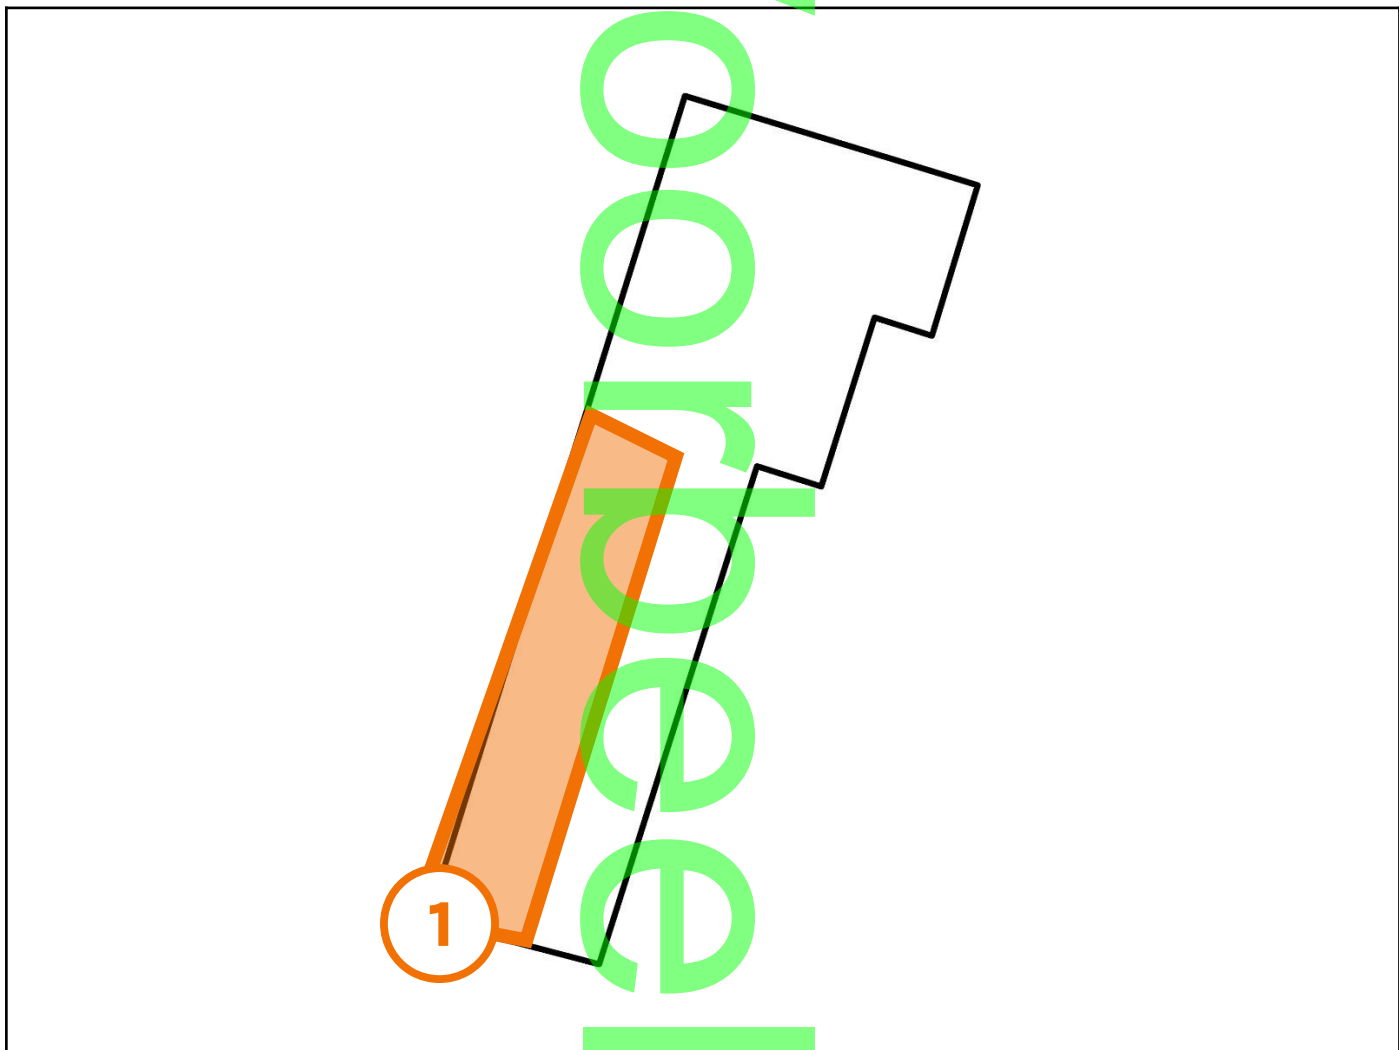
## Plan 1.1: Daken

Beschrijving	Type	Actie
1. Dak bestaande uit golfplaten	Asbestmateriaal	<a href="#">Verwijderen</a>

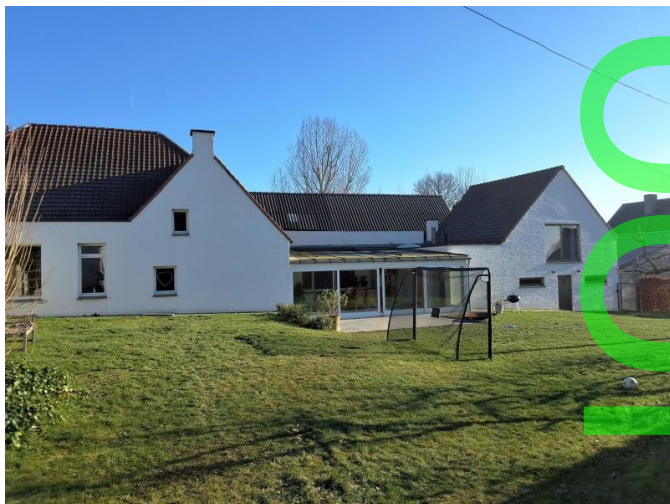
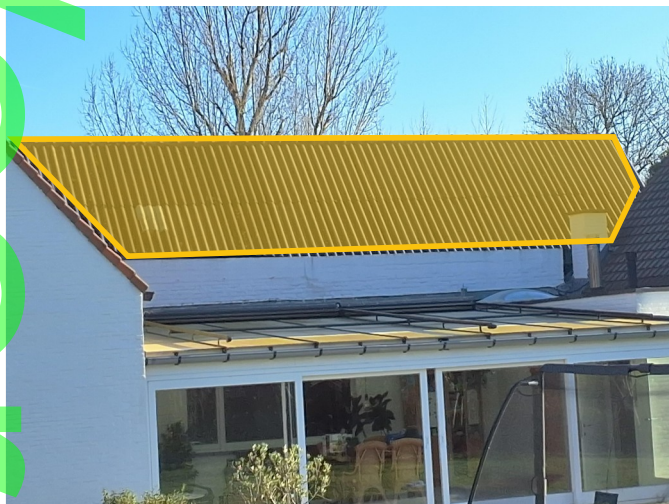
Overzichtsfoto

Detailfoto

Eindbeoordeling materiaalrisico

Verhoogd materiaalrisico en/of verhoogde kans op vezelvrijgave

Gebondenheid	Categorie 1: hechtgebonden in oorsprong
Asbestsoort (vezeltype)	Crocidoliet aanwezig
Asbestconcentratie	Laag (< 50%)
Afschermingsgraad van het gehele materiaal	Geheel of deels vrij aan de buitenlucht
Toestand van het materiaal	Matig beschadigd, matig verweerd

Beschrijving	Dak bestaande uit golfplaten
Omgeving	Buiten
Primaire drager	Schuin dak
Asbestmateriaal	Dak- en gevelbekleding - Golfplaat
Bindmiddel van asbestmateriaal	Cement
Gebondenheid op basis van bindmiddel	Hecht
Hoeveelheid (oppervlakte - aantal)	<ul style="list-style-type: none"><li>• 60,00 m<sup>2</sup> - 1 stuk</li></ul>
Totale oppervlakte	60,00 m <sup>2</sup>
Eenvoudig bereikbaar	Ja
Bevestigingswijze	<ul style="list-style-type: none"><li>• Geklemd</li><li>• Geschroefd</li></ul>
Identificatiemethode	Vaststelling zonder monsternamen
Destructieve handeling voor identificatie	Nee
Opmerking	De hoeveelheid is een schatting en kan afwijken van de werkelijke toestand. De helft van het dak, kant van de buur, bestaat uit golfplaten.

Het asbestmateriaal valt onder de mijlpaal van 2034.

Verwijderen

- Verwijder dit asbestmateriaal zo snel mogelijk. Volg de toestand goed op.
- Hemelwater dat afspoelt van asbestcement daken of gevels kan asbestdeeltjes bevatten. Gebruik het enkel voor gesloten circuits (bv. spoelen toiletten). Reinig na het vervangen van het dak of de gevel de dakgoten en regenwaterput of -ton om asbesthoudend sediment of slib te verwijderen

- Eenvoudige handelingen: mag via doe-het-zelf of door werknemer(s) met opleidingsattest eenvoudige handelingen  
Deze toepassing kan door een aannemer die over een opleidingsattest eenvoudige handelingen beschikt of door een particulier (doe-het-zelf), verwijderd worden indien er geen verhoogd risico op vrijgave van asbestvezels (max. concentratie 0,01 vezels/cm<sup>3</sup> - CODEX Art. VI.3-54) ontstaat en de toepassing voorafgaand wordt gefixeerd/bevochtigd; de individuele elementen zonder machinale werktuigen en zonder breken of gooien een voor een losgemaakt worden; en ten slotte in gesloten verpakking weggevoerd worden naar een erkend afvalpunt (recyclagepark).

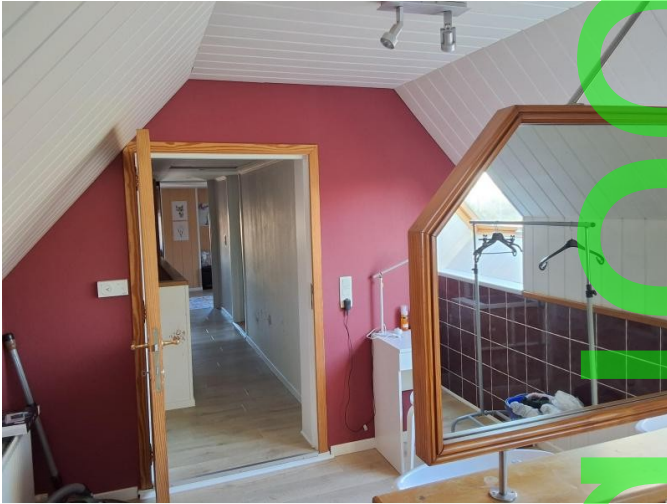
## Fiche 2: Plafonds en muren bestaande uit voorzetpanelen

De plafonds en muren in het hele verdiep, bestaande uit slaapkamers, badkamer, dressing en traphal, werden afgewerkt met niet-asbestverdachte voorzetpanelen die inspectie van de bedekte structuur (opbouw, pleisterwerk) verhinderen.

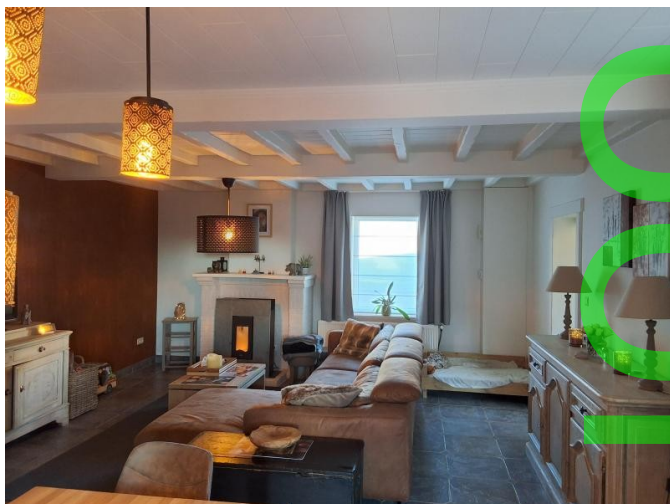
De plafonds werden afgewerkt met niet-asbestverdachte voorzetpanelen die inspectie van de bedekte structuur (opbouw, pleisterwerk) verhinderen.

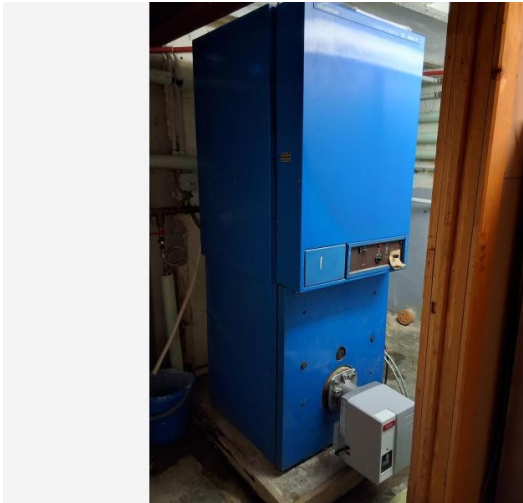
De brander dateert van 2015

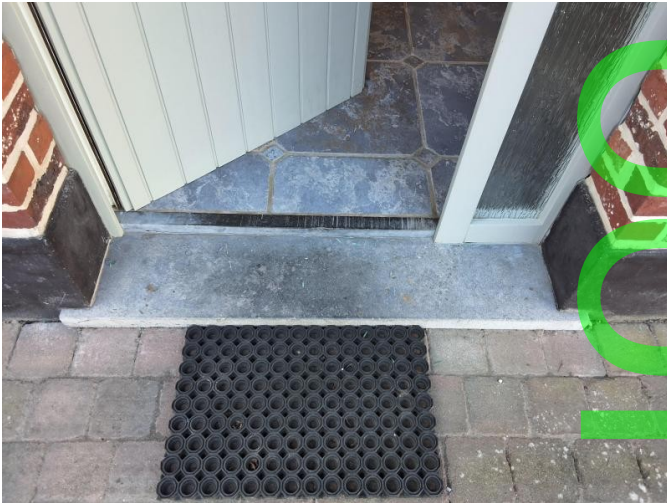
De dorpels zijn van natuursteen.

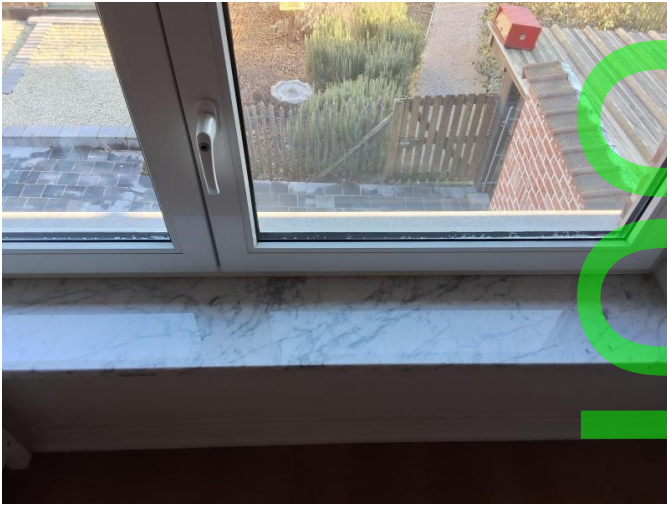
De vensterbanken zijn van natuursteen.

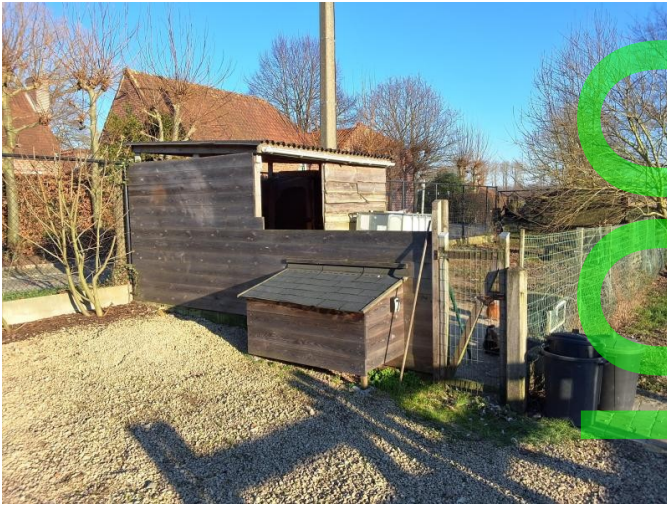
Geen waarneembare asbestverdachte materialen aangetroffen

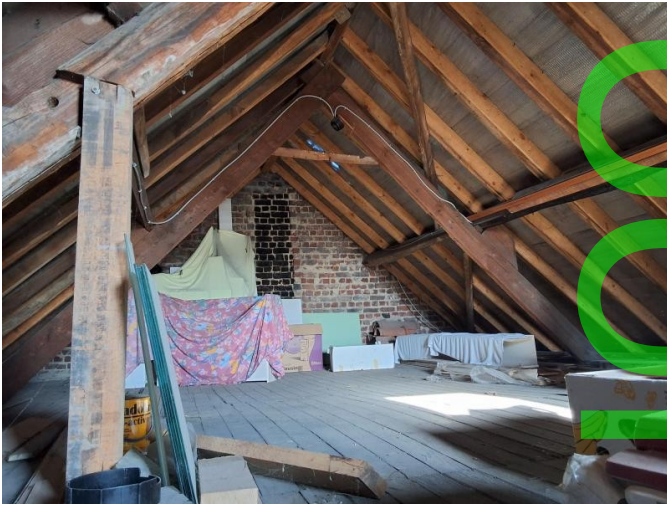
Geen waarneembare asbestverdachte materialen aangetroffen

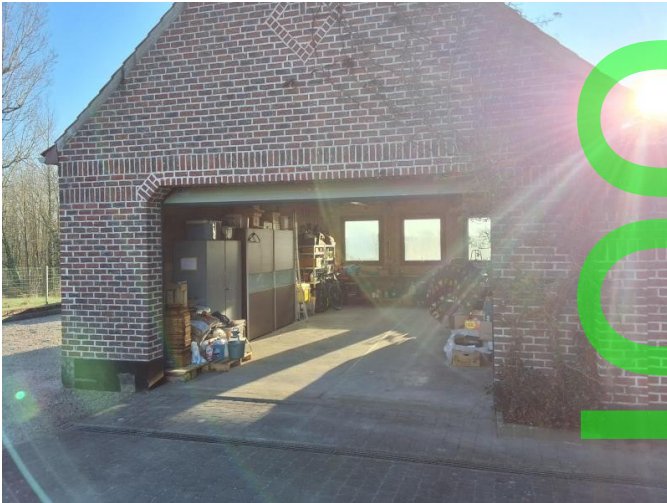
Geen waarneembare asbestverdachte materialen aangetroffen

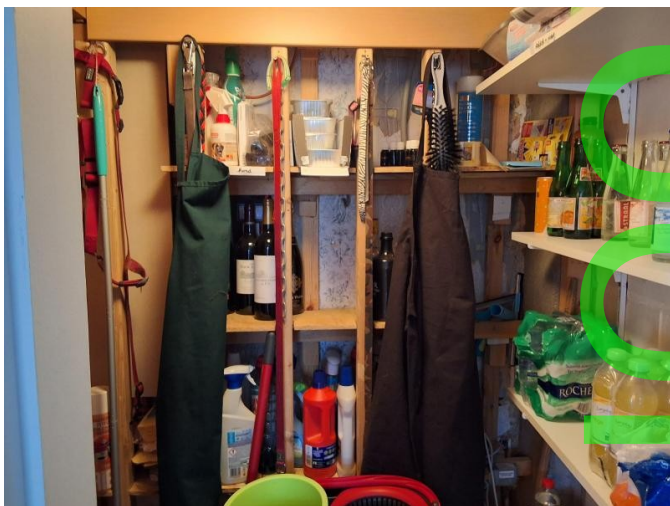
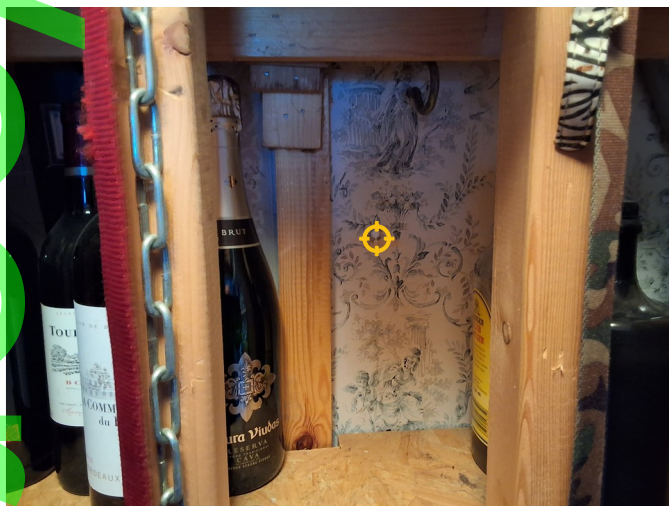
Geen asbest

#	Type	Referentie	Resultaat
10.1	Mengmonster	MM1	Geen asbest

Beschrijving	Pleisterwerk wanden
Omgeving	Binnen
Primaire drager	Binnenwand
