Asbestinventarisatetest

Oudenaardsesteenweg 349, 9420 Erpe-Mere

Attestnummer : 20231228-000245.000

Uitgegeven op : 28.12.2023

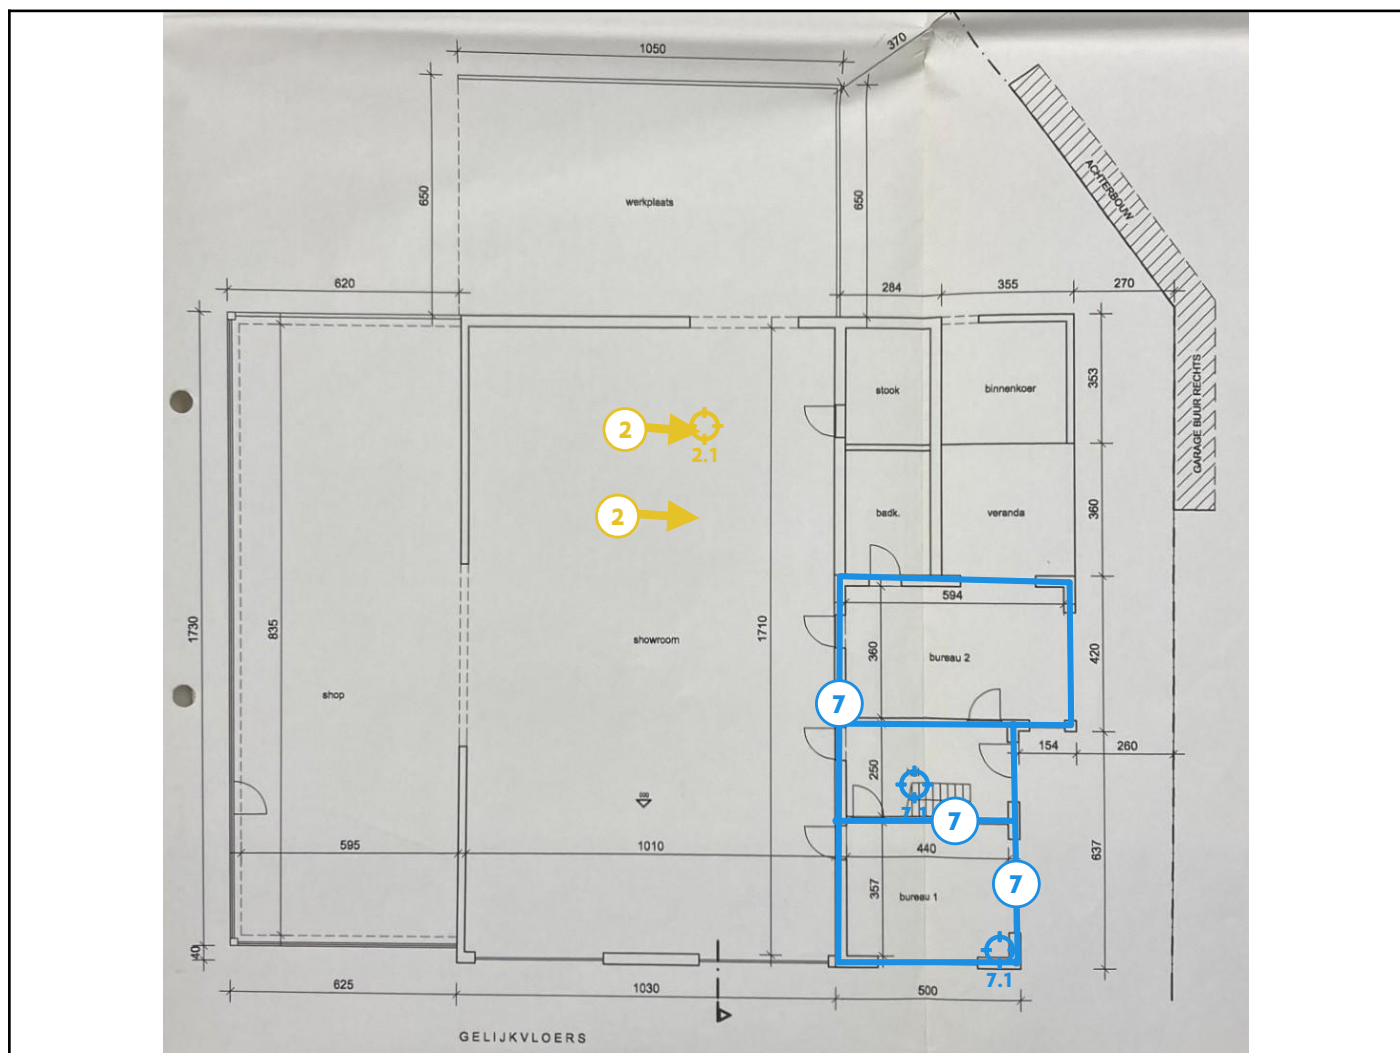
Plan 1.1: Gelijkvloers (Steunpilaren + Muurpleister)

Beschrijving	Type	Actie
2. 2 staanders showroom	Asbestmateriaal	Zorgvuldig beheren
2.1 Code: M01	Puntmonster	-
7. Muurpleister Woning	Geen asbest	-
7.1 Code: M06	Mengmonster	-

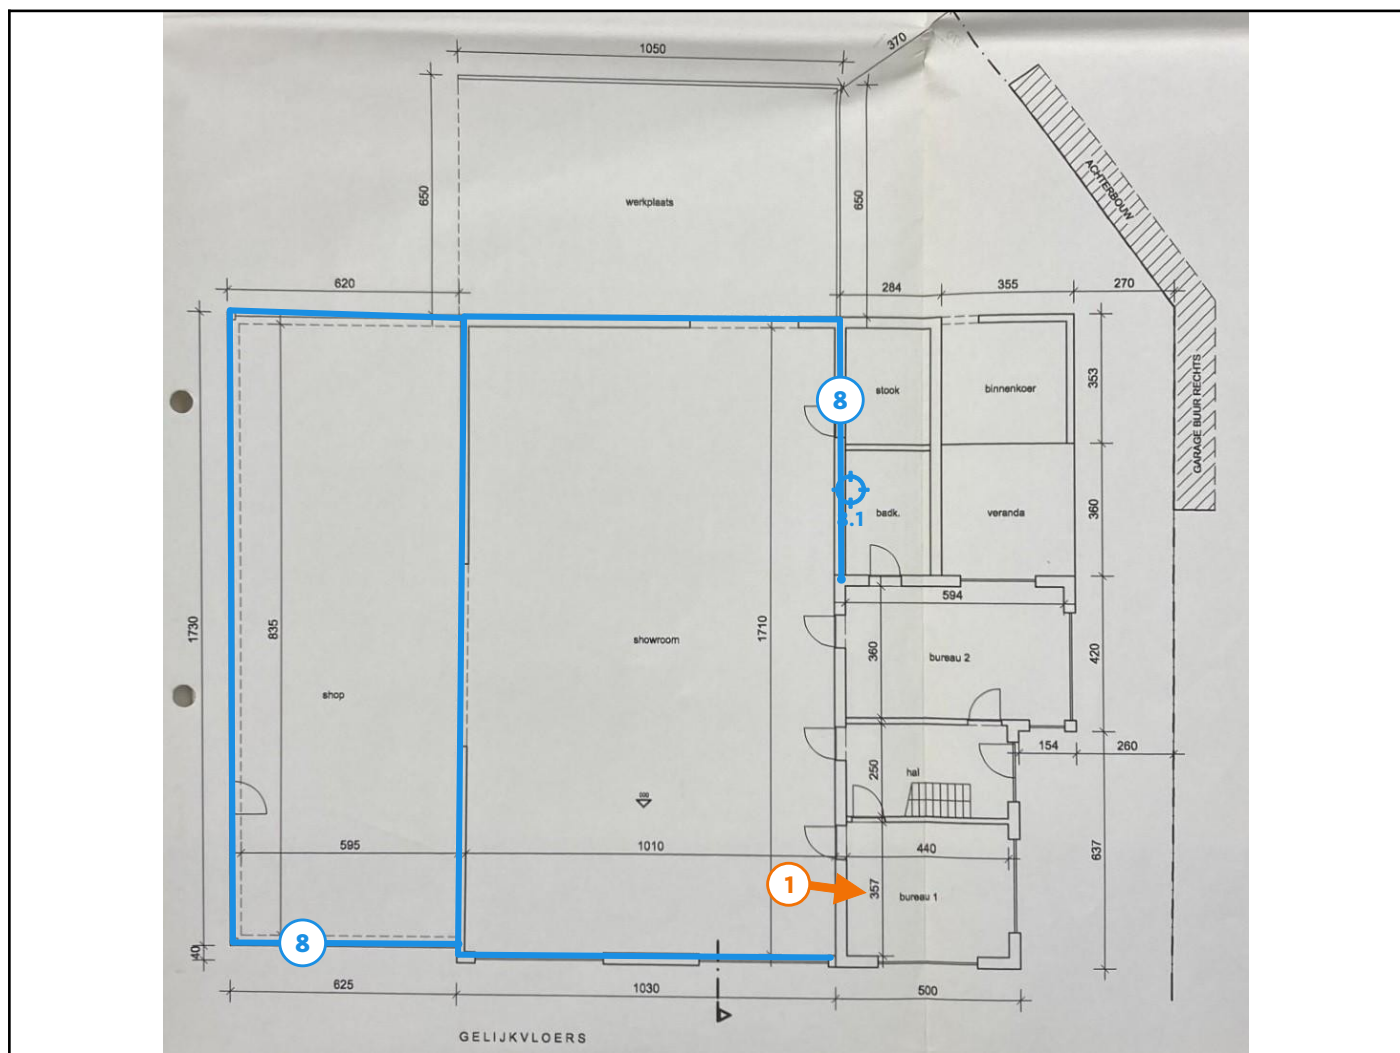
Plan 1.2: Eerste Verdieping (Schouwkap + Dakranden)

Beschrijving	Type	Actie
1. Schouwkap	Asbestmateriaal	Verwijderen
8. Dakrand Showroom	Geen asbest	-
8.1 Code: M02	Puntmonster	-

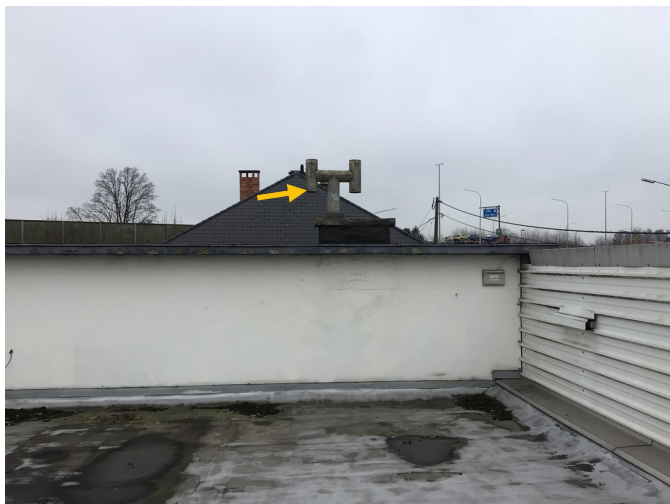
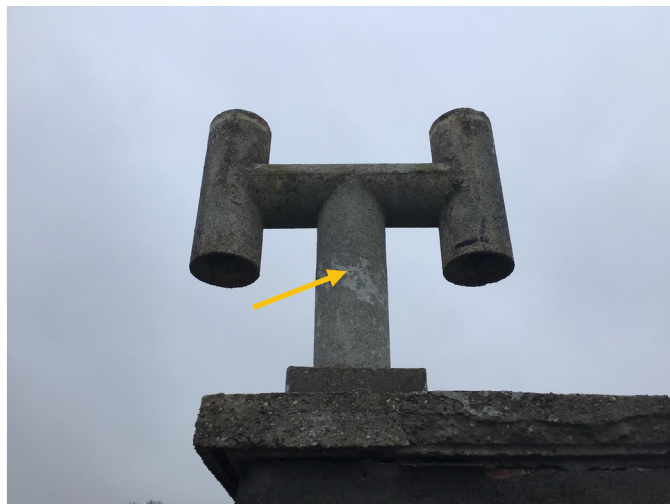
Het asbestmateriaal valt onder de mijlpaal van 2034.

Verwijderen

Eindbeoordeling materiaalrisico	Zeer laag materiaalrisico en/of zeer lage kans op vezelvrijgave
---------------------------------	---

Gebondenheid	Categorie 1: hechtgebonden in oorsprong
Asbestsoort (vezeltype)	Alleen chrysotiel
Asbestconcentratie	Laag (< 50%)
Afschermingsgraad van het gehele materiaal	Geheel of deels vrij aan de buitenlucht
Toestand van het materiaal	Onbeschadigd, niet verweerd

Beschrijving	Schouwkap
Omgeving	Buiten
Primaire drager	Plat dak
Asbestmateriaal	Schouwhoed, ventilatiekap (anti-windval)
Bindmiddel van asbestmateriaal	Cement
Gebondenheid op basis van bindmiddel	Hecht
Hoeveelheid (gewicht - aantal)	<ul style="list-style-type: none">• 30,00 kg - 1 stuk
Totaal gewicht	30,00 kg
Eenvoudig bereikbaar	Ja
Bevestigingswijze	<ul style="list-style-type: none">• Verlijmd, ingegoten, versmeerd
Identificatiemethode	Vaststelling zonder monsternamen

- Zorg voor een veilig beheer. Vermijd het beschadigen van het asbestmateriaal. Controleer de toestand jaarlijks op wijzigingen.

- Eenvoudige handelingen: mag via doe-het-zelf of door werknemer(s) met opleidingsattest eenvoudige handelingen
Deze schouwkap kan bij het vrijkomen door werken aan de schouw verwijderd worden met eenvoudige handelingen. Dit met het in acht houden van persoonlijke beschermingsmaatregelen en indien mogelijk het vermijden van breken of beschadigen om zo vrezelvrijgave te voorkomen.

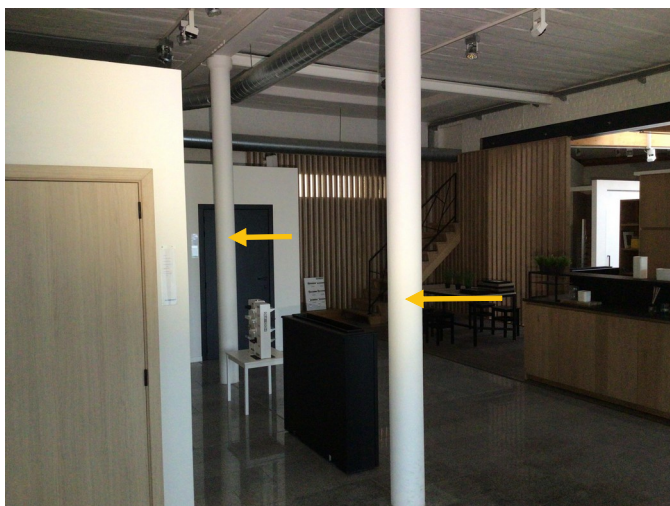
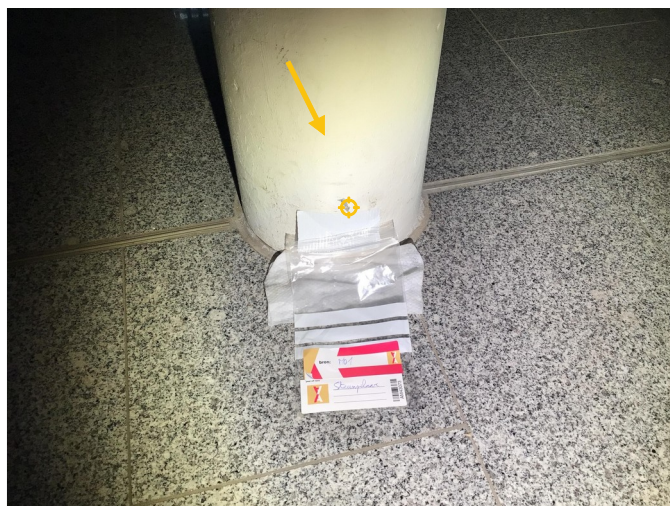
Het asbestmateriaal valt onder de mijlpaal van 2040.

Zorgvuldig beheren

Eindbeoordeling materiaalrisico	Zeer laag materiaalrisico en/of zeer lage kans op vezelvrijgave
---------------------------------	---

Gebondenheid	Categorie 1: hechtgebonden in oorsprong
Asbestsoort (vezeltype)	Crocidoliet aanwezig
Asbestconcentratie	Laag (< 50%)
Afschermingsgraad van het gehele materiaal	Niet stootvaste afscherming
Toestand van het materiaal	Onbeschadigd, niet verweerd

#	Type	Referentie	Resultaat
2.1	Puntmonster	M01	Crocidoliet, Chrysotiel

Beschrijving	2 staanders showroom
Omgeving	Binnen
Primaire drager	Fundering-draagstructuur (horizontaal, verticaal)
Asbestmateriaal	Buis, koker, leiding, pijp, doorvoer
Bindmiddel van asbestmateriaal	Cement
Gebondenheid op basis van bindmiddel	Hecht
Hoeveelheid (lengte - omtrek - dikte - aantal)	• 3,50 m - 70,00 cm - 0,50 cm - 2 stuks

- Zorg voor een veilig beheer. Vermijd het beschadigen van het asbestmateriaal. Controleer de toestand jaarlijks op wijzigingen.

- Eenvoudige handelingen: mag via doe-het-zelf of door werknemer(s) met opleidingsattest eenvoudige handelingen
Als deze steunpilaren ooit bereikbaar worden bij werken aan de showroom kunnen deze met eenvoudige handelingen verwijderd worden. Dit met het in acht houden van persoonlijke beschermingsmaatregelen en indien mogelijk het vermijden van breken of beschadigen om zo vrezelvrijgave te voorkomen.

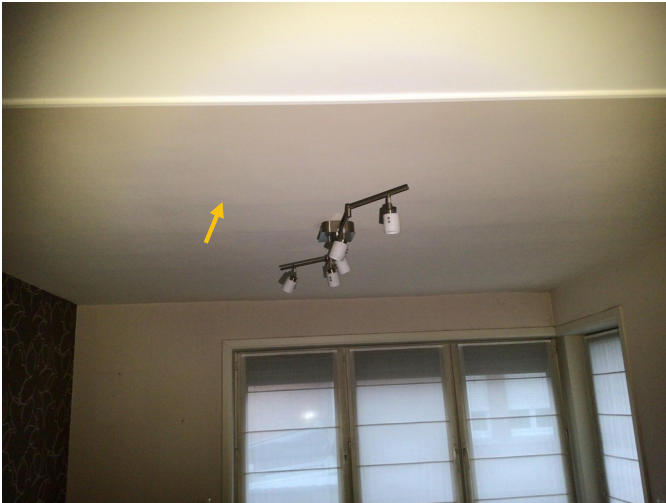
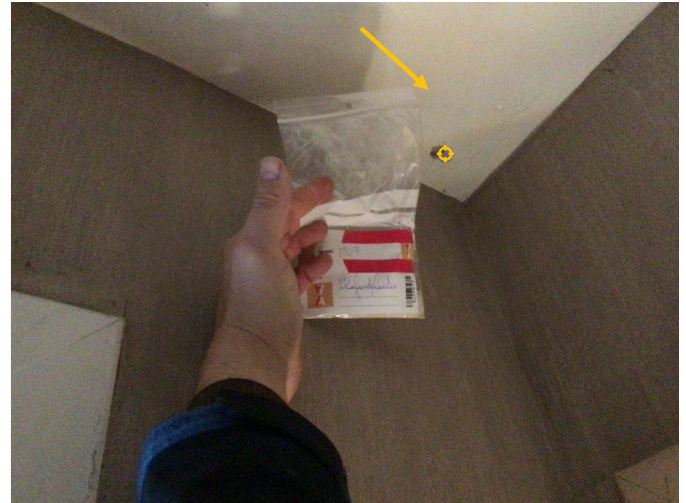
Fiche 3: Plafondpleister Woning

Geen asbest

#	Type	Referentie	Resultaat
3.1	Mengmonster	M07	Geen asbest

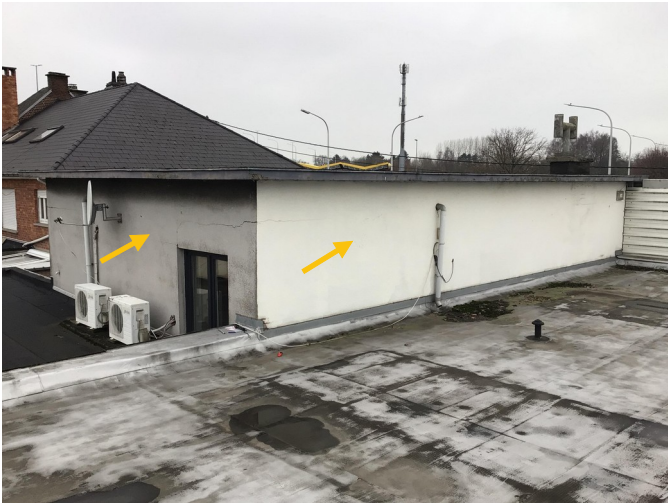
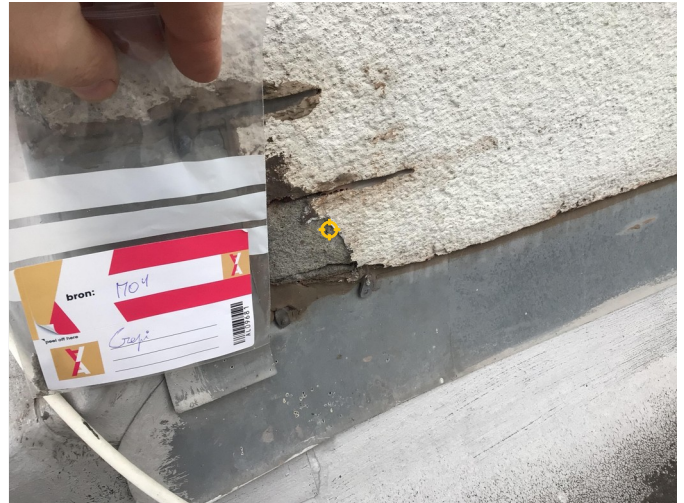
Fiche 4: Crepi

Geen asbest

#	Type	Referentie	Resultaat
4.1	Puntmonster	M04	Geen asbest

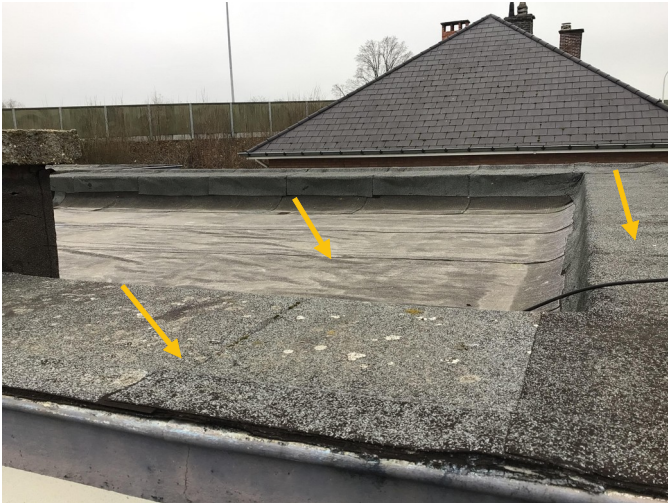
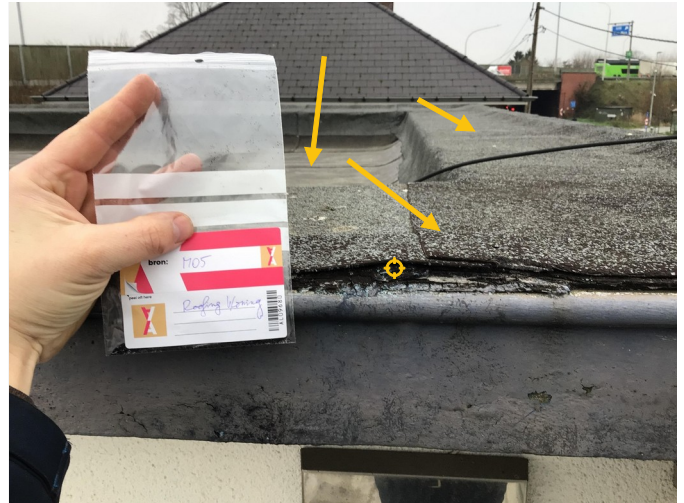
Fiche 5: Roofing Woning

Geen asbest

#	Type	Referentie	Resultaat
5.1	Puntmonster	M05	Geen asbest

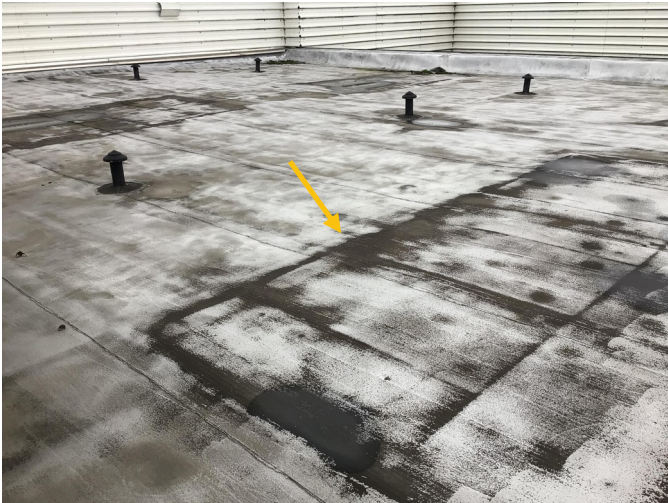
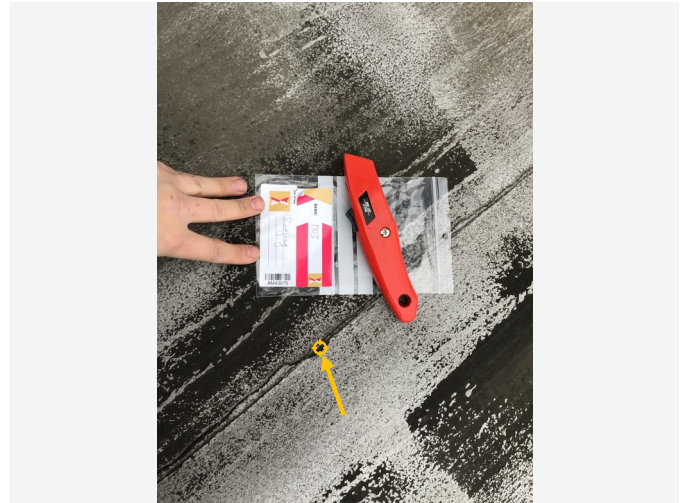
Fiche 6: Roofing Showroom

Geen asbest

#	Type	Referentie	Resultaat
6.1	Puntmonster	M03	Geen asbest

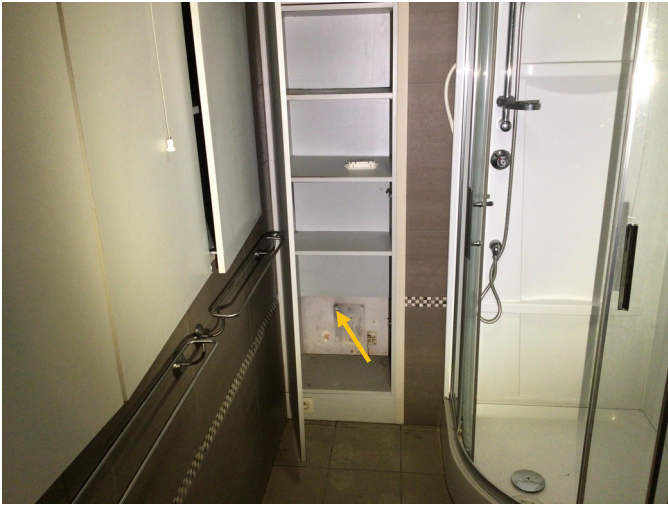
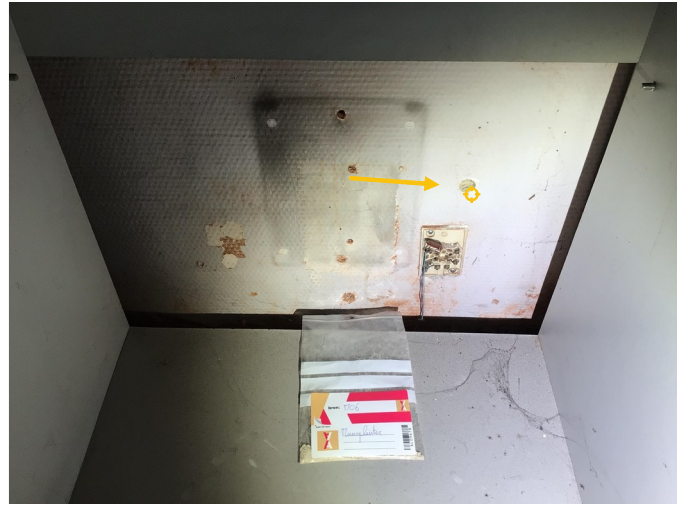
Fiche 7: Muurpleister Woning

Geen asbest

#	Type	Referentie	Resultaat
7.1	Mengmonster	M06	Geen asbest

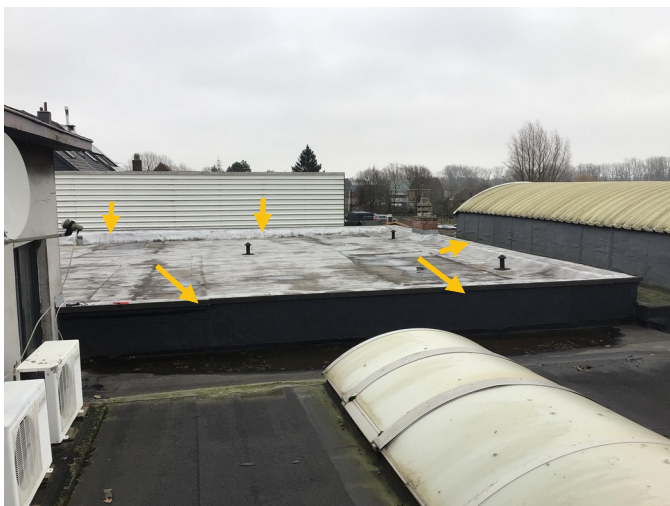
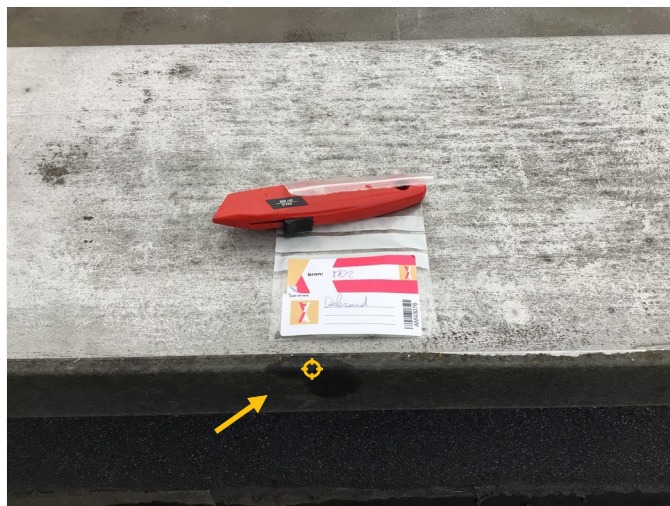
Fiche 8: Dakrand Showroom

Geen asbest

#	Type	Referentie	Resultaat
8.1	Puntmonster	M02	Geen asbest
