# Asbestinventarisatetest

Obberg 103, 1780 Wemmel

Attestnummer : 20240228-000204.000

Uitgegeven op : 28.02.2024

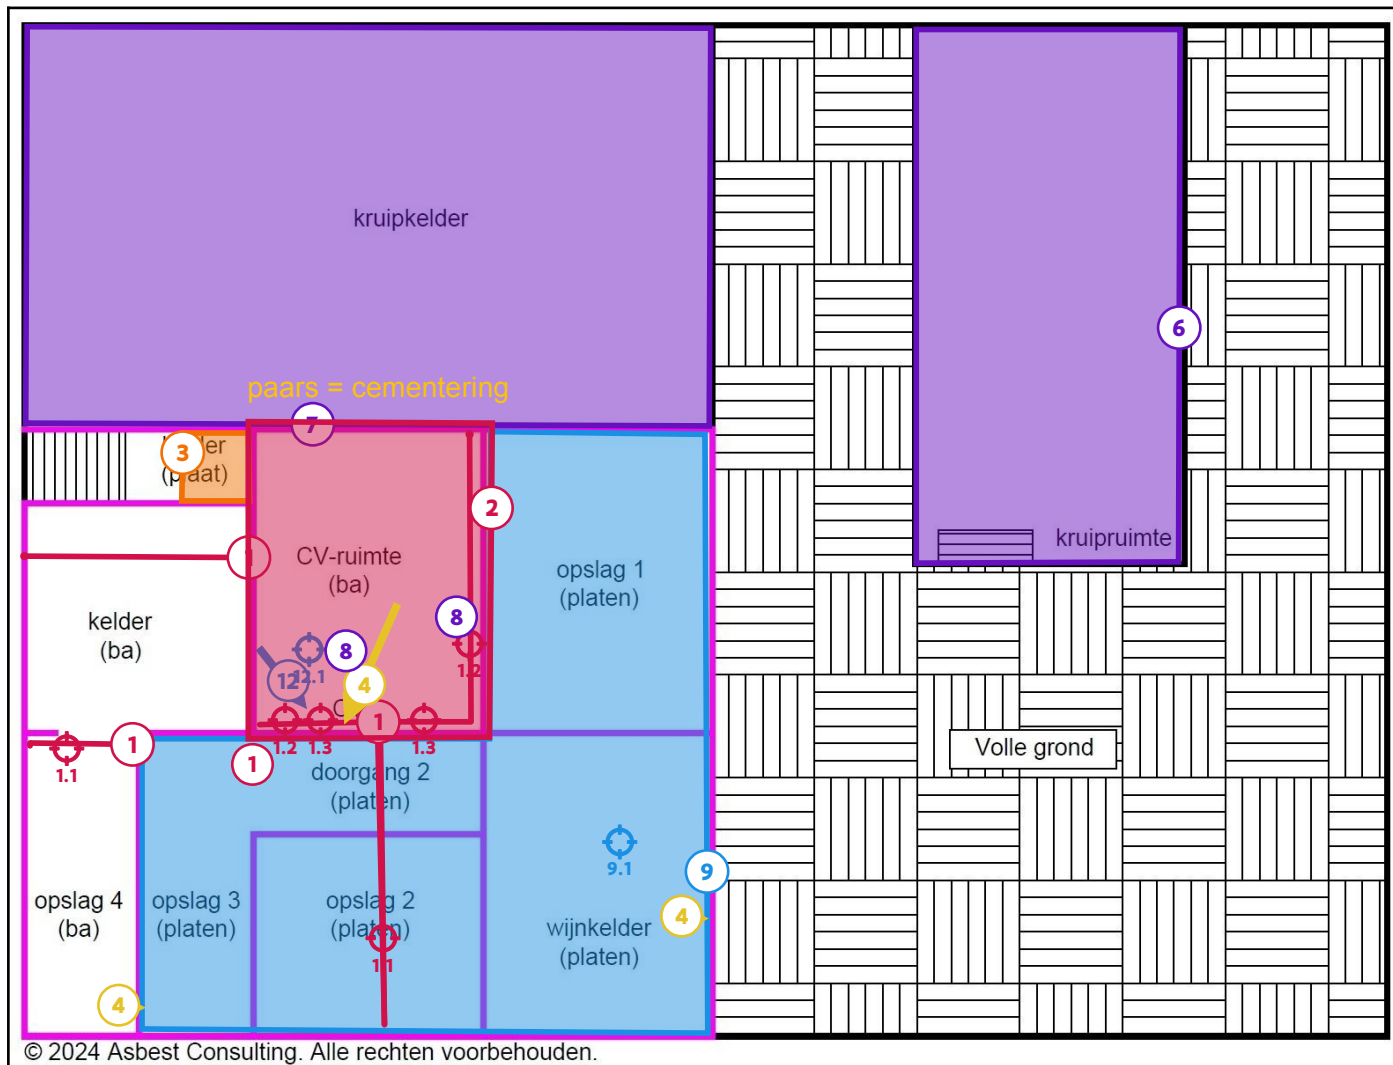
## Plan 1.3: Woning\_kelder

| Beschrijving | Type | Actie |
|---|---|---|
| 1. Leidingisolatie - woning_kelder | Asbestmateriaal | Dringend verwijderen |
| 2. Resten leidingisolatie - woning_kelder | Asbestmateriaal | Dringend verwijderen |
| 3. Vezelcementplaat - woning_kelder | Asbestmateriaal | Verwijderen |

| 4. Elektrische uitrusting - woning_kelder | Asbestmateriaal | Zorgvuldig beheren |

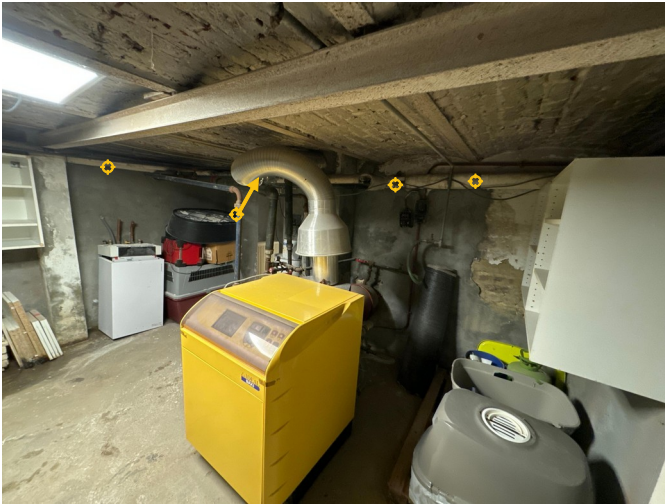
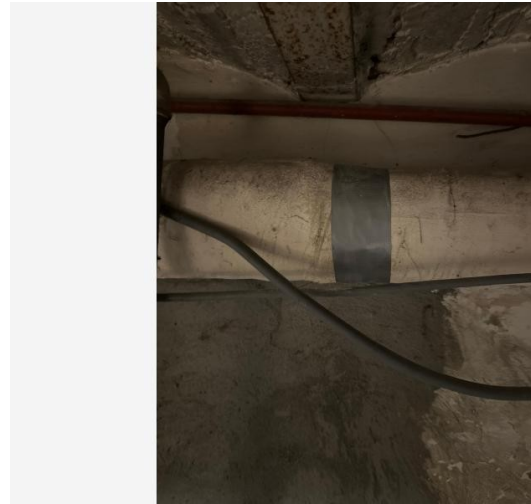
| Eindbeoordeling materiaalrisico | Hoog materiaalrisico en/of hoge kans op vezelvrijgave |

| Toestand van het materiaal | Zwaar beschadigd, zwaar verweerd |

| # | Type | Referentie | Resultaat |
|---|---|---|---|
| 1.1 | Mengmonster | MM04 Leiding recht 0-20m | Amosiet, Chrysotiel |

| <b>Opmerking</b> | Leidingisolatie in slechte staat. De hoeveelheid vermeld in deze fiche is een inschatting die tracht zo goed als mogelijk de werkelijkheid weer te geven. |

**Dringend verwijderen**

- Sluit de ruimte luchtdicht af en vermijd het betreden van de ruimte.
- Scherm in afwachting van verwijdering het asbestmateriaal af van luchtstromingen en verstoring: bijvoorbeeld door het te verpakken, te fixeren, af te dekken, signalisatie - afbakening aan te brengen, ...
- Verwijder dit asbestmateriaal zo snel mogelijk. Volg de toestand goed op.

- Hermetische zone (erkend asbestverwijderaar)  
Het verwijderen van de leidingisolatie moet gebeuren door bedrijven erkend voor werken van afbraak of verwijdering van asbest en/of materialen die asbest bevatten.

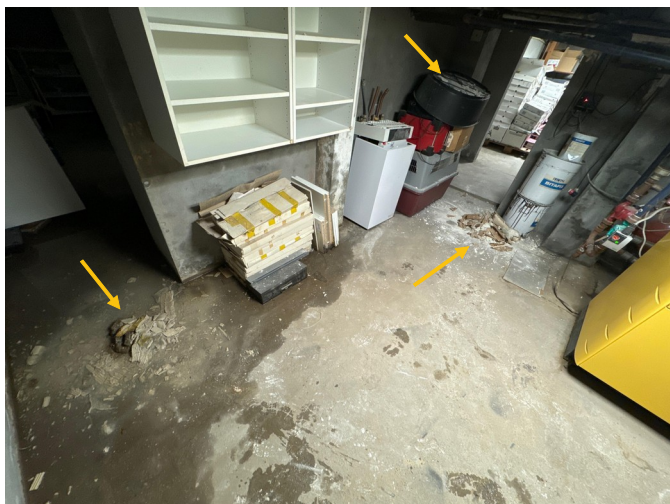
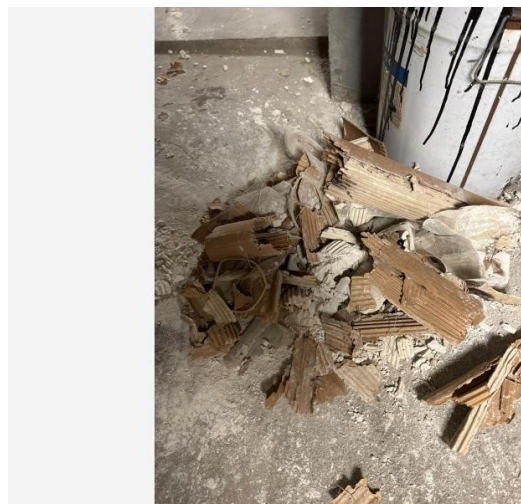
| Beschrijving | Resten leidingisolatie - woning_kelder |
| Type resten (contaminatie) | <ul style="list-style-type: none"> <li>• Stof, deeltjes &lt; 4 mm, flinters, gruis (los, opliggend)</li> <li>• Stukken, fragmenten (los, opliggend)</li> </ul> |
| Bron van de resten | Leidingisolatie in de kelder in slechte staat. |
| Hoeveelheid (gewicht - aantal) | <ul style="list-style-type: none"> <li>• 20,00 kg - 1 stuk</li> </ul> |

**Dringend verwijderen**

- Sluit de ruimte luchtdicht af en vermijd het betreden van de ruimte in afwachting van verwijdering.
- Verwijder het asbestafval.

- Hermetische zone (erkend asbestverwijderaar)  
Het verwijderen van de leidingisolatie moet gebeuren door bedrijven erkend voor werken van afbraak of verwijdering van asbest en/of materialen die asbest bevatten.

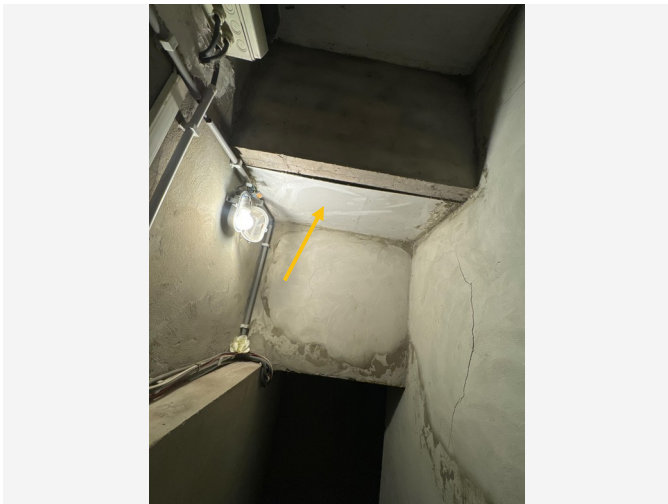
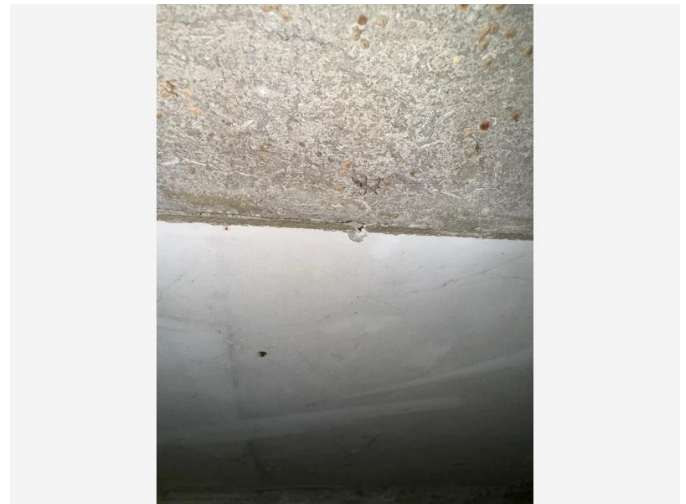
| Eindbeoordeling materiaalisico | Verhoogd materiaalisico en/of verhoogde kans op vezelvrijgave |

| Asbestsoort (vezeltype) | Crocidoliet aanwezig |
| Toestand van het materiaal | Licht beschadigd, licht verweerd. Intact materiaal type Pical – asbestboard of categorie III 'gebondenheid' |

| Beschrijving | Vezelcementplaat - woning_kelder |

Verwijderen

- Zorg voor een veilig beheer en verwijder dit asbestmateriaal wanneer het bij werken eenvoudig bereikbaar wordt. Controleer de toestand jaarlijks op wijzigingen.

- Eenvoudige handelingen: mag via doe-het-zelf of door werknemer(s) met opleidingsattest eenvoudige handelingen  
Indien het asbestverdachte materiaal volledig intact is en er geen vrije asbestvezels zichtbaar zijn, voorziet de wet geen verplichting om deze asbestverdachte toepassing te laten verwijderen door een firma met een opleidingsattest eenvoudige handelingen. U mag, in principe, deze asbesttoepassing zelf verwijderen met in achtneming van de nodige veiligheidsmaatregelen om Uzelf en uw omgeving te beschermen. Tijdens het verwijderen van de asbesttoepassing moet het materiaal intact blijven.

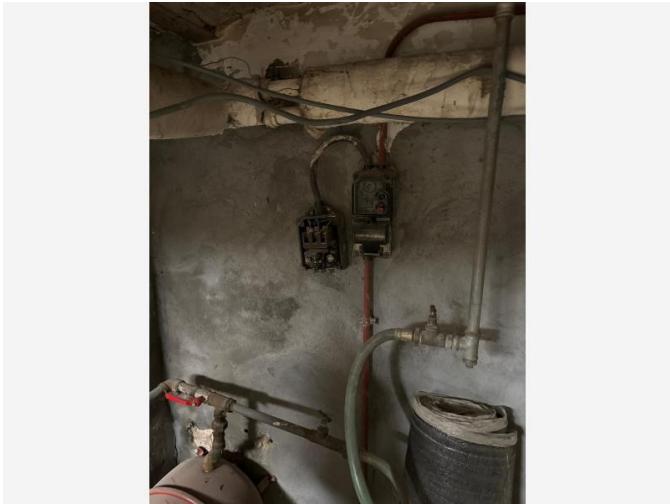
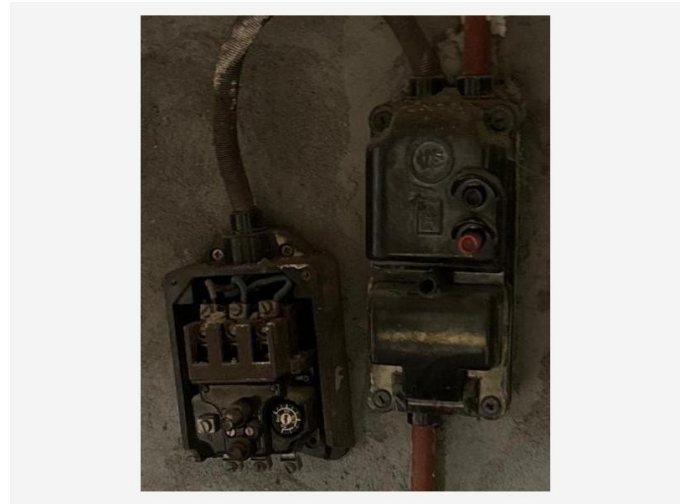
| Eindbeoordeling materiaalarisico | Laag materiaalarisico en/of verlaagde kans op vezelvrijgave |

| Asbestsoort (vezeltype) | Crocidoliet aanwezig |

| Opmerking | <p>Van toepassing op enkel de oude elektrische uitrusting in de kelder (in kelder ook nieuwe elektrische uitrusting aanwezig).</p> <p>De hoeveelheid vermeld in deze fiche is een inschatting die tracht zo goed als mogelijk de werkelijkheid weer te geven.</p> |

Zorgvuldig beheren

- Zorg voor een veilig beheer en verwijder dit asbestmateriaal wanneer het bij werken eenvoudig bereikbaar wordt. Controleer de toestand jaarlijks op wijzigingen.

- Eenvoudige handelingen: mag via doe-het-zelf of door werknemer(s) met opleidingsattest eenvoudige handelingen  
Voor bakeliet voorziet de wet geen verplichting om deze asbestverdachte toepassing te laten verwijderen door een firma met een opleidingsattest eenvoudige handelingen. U mag, in principe, ongeacht beschadigingen of vrije asbestvezels, deze asbesttoepassing zelf verwijderen met inachtneming van de nodige veiligheidsmaatregelen om uzelf en uw omgeving te beschermen. Een beschadigde asbesttoepassing in slechte staat kan makkelijk verder breken of vergruizen. Er komen dan schadelijke asbestvezels vrij die ingeademd kunnen worden.

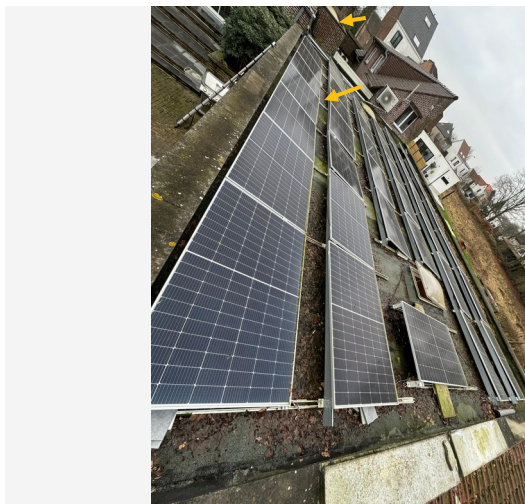
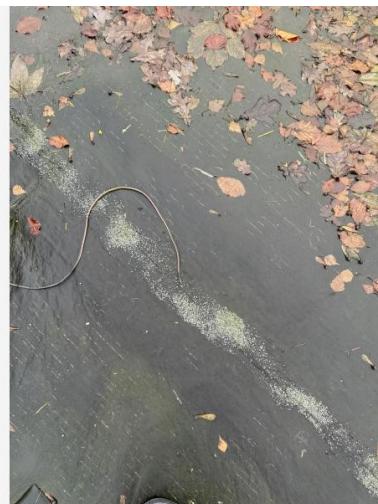
| Identificatiemethode | <p>Vaststelling zonder monsternamen</p> <p>Motivatie: Groot risico op structurele gevolgschade (leeschade, werking installatie,...)</p> |
| Opmerking | <p>Geen factuur aanwezig van vernieuwing en/of verwijdering van de oude roofing tijdens het plaatsbezoek.</p> <p>De hoeveelheid vermeld in deze fiche is een inschatting die tracht zo goed als mogelijk de werkelijkheid weer te geven.</p> |

- Eenvoudige handelingen: mag via doe-het-zelf of door werknemer(s) met opleidingsattest eenvoudige handelingen  
Voor roofing voorziet de wet geen verplichting om deze asbestverdachte toepassing te laten verwijderen door een firma met een opleidingsattest eenvoudige handelingen. U mag, in principe, ongeacht beschadigingen of vrije asbestvezels, deze asbesttoepassing zelf verwijderen met inachtneming van de nodige veiligheidsmaatregelen om uzelf en uw omgeving te beschermen. Een beschadigde asbesttoepassing in slechte staat kan makkelijk verder breken of vergruizen. Er komen dan schadelijke asbestvezels vrij die ingeademd kunnen worden.
