# Asbestinventarisatetest

Sint Huybrechtstraat 37, 1785 Merchtem

Attestnummer : 20231201-000081.000

Uitgegeven op : 01.12.2023

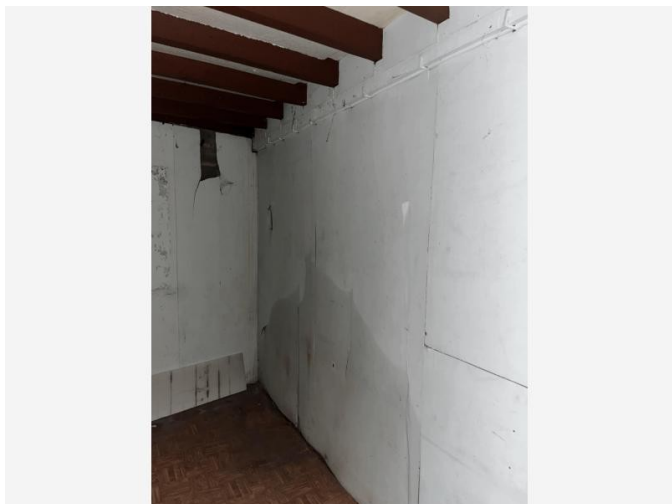
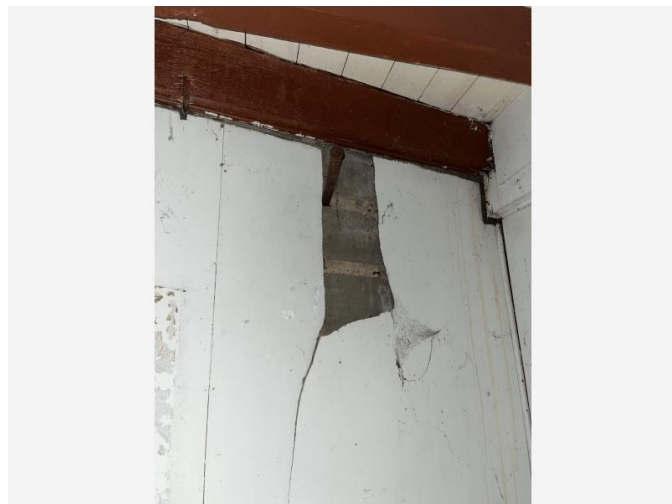
Overzichtsfoto

Detailfoto

Het asbestmateriaal valt onder de mijlpaal van 2040.

**Verwijderen**

Eindbeoordeling materiaalrisico	Verhoogd materiaalrisico en/of verhoogde kans op vezelvrijgave
---------------------------------	--

Gebondenheid	Categorie 1: hechtgebonden in oorsprong
Asbestsoort (vezeltype)	Crocidoliet aanwezig
Asbestconcentratie	Laag (< 50%)
Afschermingsgraad van het gehele materiaal	Geheel of deels (ook) vrij aan de binnenlucht
Toestand van het materiaal	Licht beschadigd, licht verweerd. Intact materiaal type Pical – asbestboard of categorie III 'gebondenheid'

Beschrijving	Wandpanelen loods
Omgeving	Binnen
Primaire drager	Binnenwand
Asbestmateriaal	Plaat, paneel, tablet - Type Menuiserite
Bindmiddel van asbestmateriaal	Cement
Gebondenheid op basis van bindmiddel	Hecht
Hoeveelheid (oppervlakte - dikte - aantal)	• 15,00 m <sup>2</sup> - 0,20 cm - 1 stuk
Totaal volume	0,03 m <sup>3</sup>
Eenvoudig bereikbaar	Ja
Bevestigingswijze	• Geklemd
Identificatiemethode	Vaststelling zonder monstername

- Zorg voor een veilig beheer. Vermijd het beschadigen van het asbestmateriaal. Controleer de toestand jaarlijks op wijzigingen.
- Verwijder dit asbestmateriaal zo snel mogelijk. Volg de toestand goed op.

- Eenvoudige handelingen: mag via doe-het-zelf of door werknemer(s) met opleidingsattest eenvoudige handelingen  
Deze hechtgebonden toepassing mag door de particulier zelf verwijderd worden.

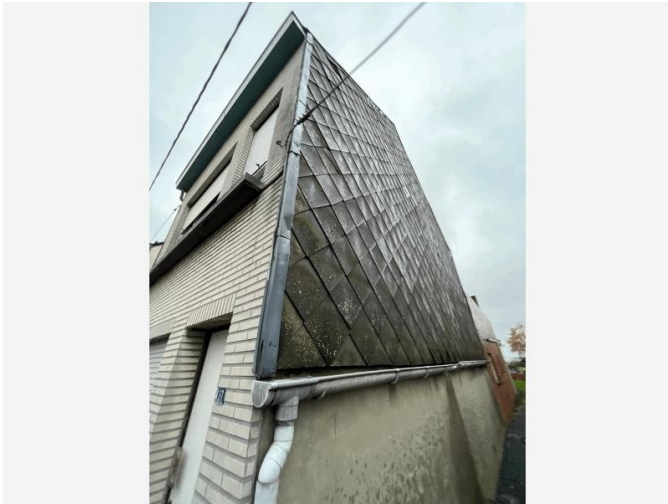
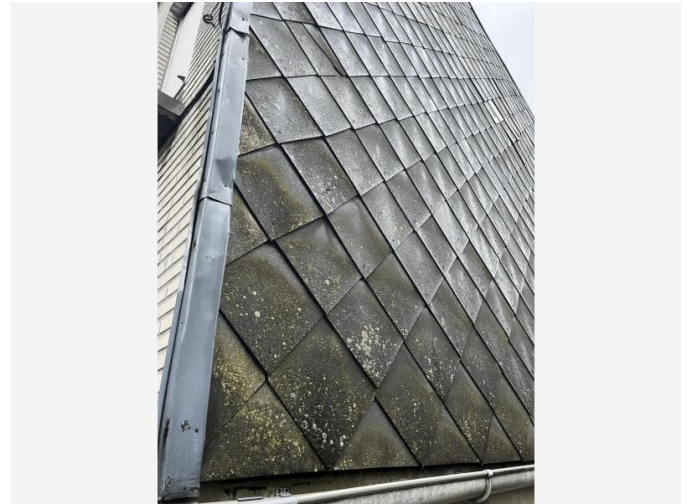
Overzichtsfoto

Detailfoto

Het asbestmateriaal valt onder de mijlpaal van 2034.

Verwijderen

Eindbeoordeling materiaalrisico	Zeer laag materiaalrisico en/of zeer lage kans op vezelvrijgave
---------------------------------	---

Gebondenheid	Categorie 1: hechtgebonden in oorsprong
Asbestsoort (vezeltype)	Crocidoliet aanwezig
Asbestconcentratie	Laag (< 50%)
Afschermingsgraad van het gehele materiaal	Niet stootvaste afscherming
Toestand van het materiaal	Onbeschadigd, niet verweerd

Beschrijving	Gevelbekleding
Omgeving	Buiten
Primaire drager	Wand buitenschil
Asbestmateriaal	Dak- en gevelbekleding - Lei, shingle
Bindmiddel van asbestmateriaal	Cement
Gebondenheid op basis van bindmiddel	Hecht
Hoeveelheid (oppervlakte - aantal)	<ul style="list-style-type: none"><li>80,00 m<sup>2</sup> - 1 stuk</li></ul>
Totale oppervlakte	80,00 m <sup>2</sup>
Eenvoudig bereikbaar	Ja
Bevestigingswijze	<ul style="list-style-type: none"><li>Geklemd</li></ul>
Identificatiemethode	Vaststelling zonder monstername

- Zorg voor een veilig beheer. Vermijd het beschadigen van het asbestmateriaal. Controleer de toestand jaarlijks op wijzigingen.

- Eenvoudige handelingen: mag via doe-het-zelf of door werknemer(s) met opleidingsattest eenvoudige handelingen  
Deze hechtgebonden toepassing mag door de particulier zelf verwijderd worden.

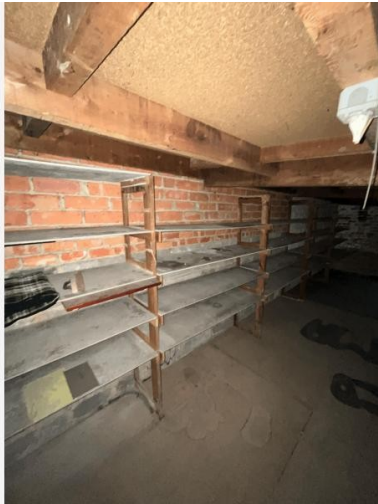
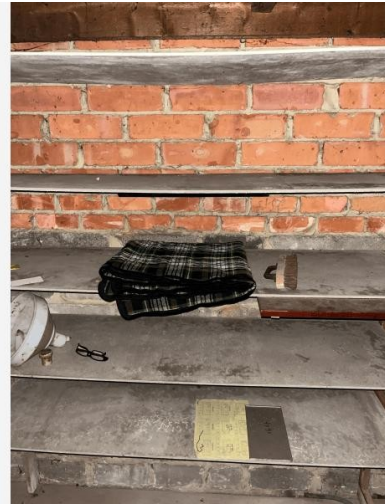
Overzichtsfoto

Detailfoto

Het asbestmateriaal valt onder de mijlpaal van 2040.

Zorgvuldig beheren

Eindbeoordeling materiaalrisico	Laag materiaalrisico en/of verlaagde kans op vezelvrijgave
---------------------------------	--

Gebondenheid	Categorie 1: hechtgebonden in oorsprong
Asbestsoort (vezeltype)	Crocidoliet aanwezig
Asbestconcentratie	Laag (< 50%)
Afschermingsgraad van het gehele materiaal	Geheel of deels (ook) vrij aan de binnenlucht
Toestand van het materiaal	Onbeschadigd, niet verweerd

Beschrijving	Eternit platen
Omgeving	Binnen
Primaire drager	Platen die dienen als schap
Asbestmateriaal	Plaat, paneel, tablet - Type Menuiserie
Bindmiddel van asbestmateriaal	Cement
Gebondenheid op basis van bindmiddel	Hecht
Hoeveelheid (oppervlakte - dikte - aantal)	• 10,00 m <sup>2</sup> - 0,30 cm - 1 stuk
Totaal volume	0,03 m <sup>3</sup>
Eenvoudig bereikbaar	Ja
Bevestigingswijze	• Los (al dan niet bedekt)
Identificatiemethode	Vaststelling zonder monsternamen

- Zorg voor een veilig beheer. Vermijd het beschadigen van het asbestmateriaal. Controleer de toestand jaarlijks op wijzigingen.
- Verwijder dit asbestmateriaal zo snel mogelijk. Volg de toestand goed op.

- Eenvoudige handelingen: mag via doe-het-zelf of door werknemer(s) met opleidingsattest eenvoudige handelingen  
Deze hechtgebonden toepassing mag door de particulier zelf verwijderd worden.

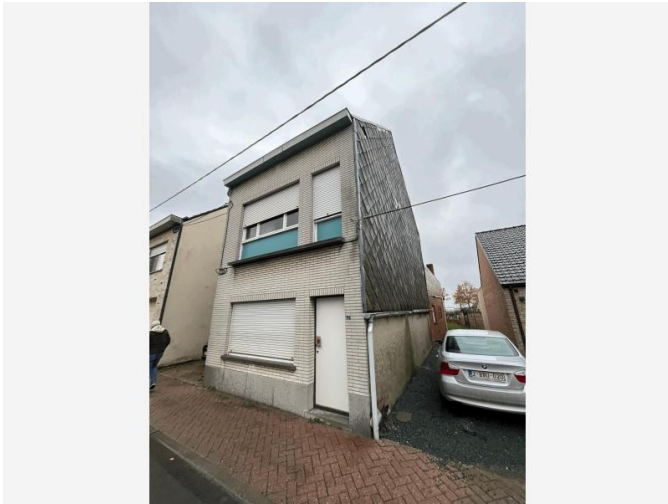
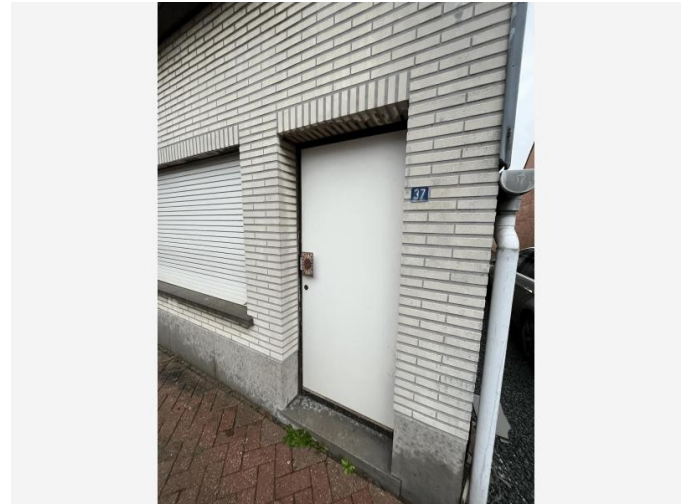
Overzichtsfoto

Detailfoto

Het asbestmateriaal valt onder de mijlpaal van 2040.

Zorgvuldig beheren

Eindbeoordeling materiaalrisico	Zeer laag materiaalrisico en/of zeer lage kans op vezelvrijgave
---------------------------------	---

Gebondenheid	Categorie 1: hechtgebonden in oorsprong
Asbestsoort (vezeltype)	Crocidoliet aanwezig
Asbestconcentratie	Laag (< 50%)
Afschermingsgraad van het gehele materiaal	Stootvaste afscherming of omkasting
Toestand van het materiaal	Licht beschadigd, licht verweerd. Intact materiaal type Pical – asbestboard of categorie III 'gebondenheid'

Beschrijving	Deuren wandpanelen
Omgeving	Grenst aan binnen- en buitenlucht
Primaire drager	Wand buitenschil
Asbestmateriaal	Brandwerende afsluiting (prefab geheel) - Deur
Bindmiddel van asbestmateriaal	Cement
Gebondenheid op basis van bindmiddel	Hecht
Hoeveelheid (gewicht - aantal)	<ul style="list-style-type: none"><li>• 20,00 kg - 1 stuk</li></ul>
Totaal gewicht	20,00 kg
Eenvoudig bereikbaar	Ja
Bevestigingswijze	<ul style="list-style-type: none"><li>• Geklemd</li></ul>
Identificatiemethode	Vaststelling zonder monsternamen

- Zorg voor een veilig beheer. Vermijd het beschadigen van het asbestmateriaal. Controleer de toestand jaarlijks op wijzigingen.

- Eenvoudige handelingen: mag via doe-het-zelf of door werknemer(s) met opleidingsattest eenvoudige handelingen  
Deze hechtgebonden toepassing mag door de particulier zelf verwijderd worden.

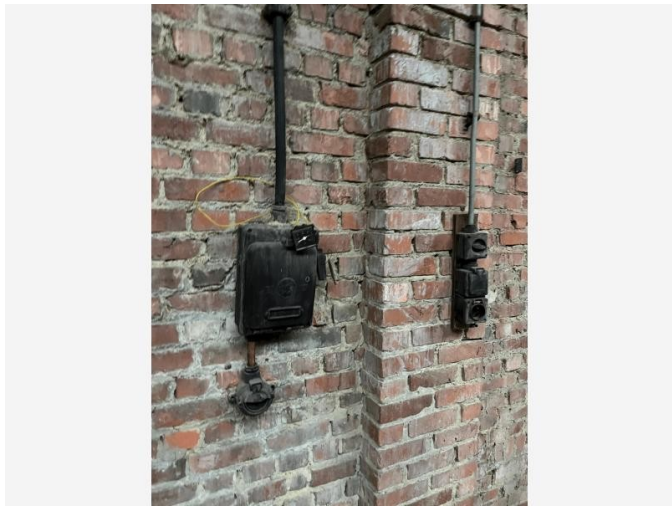
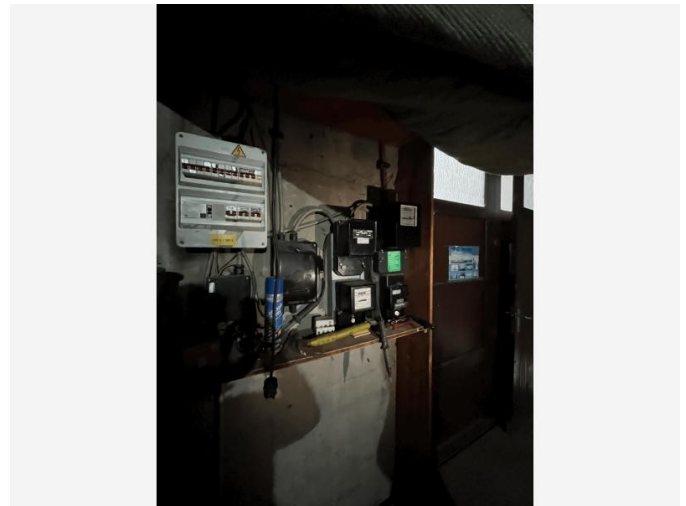
Overzichtsfoto

Detailfoto

Het asbestmateriaal valt onder de mijlpaal van 2040.

Zorgvuldig beheren

Eindbeoordeling materiaalrisico	Zeer laag materiaalrisico en/of zeer lage kans op vezelvrijgave
---------------------------------	---

Gebondenheid	Categorie 1: hechtgebonden in oorsprong
Asbestsoort (vezeltype)	Crocidoliet aanwezig
Asbestconcentratie	Laag (< 50%)
Afschermingsgraad van het gehele materiaal	Stootvaste afscherming of omkasting
Toestand van het materiaal	Onbeschadigd, niet verweerd

Beschrijving	Bakeliet
Omgeving	Binnen
Primaire drager	Binnenwand
Asbestmateriaal	Plaat, paneel, tablet - Type Bakeliet
Bindmiddel van asbestmateriaal	Kunststof of -hars
Gebondenheid op basis van bindmiddel	Hecht
Hoeveelheid (oppervlakte - dikte - aantal)	• 0,40 m <sup>2</sup> - 0,30 cm - 1 stuk
Totaal volume	0,001 m <sup>3</sup>
Eenvoudig bereikbaar	Ja
Bevestigingswijze	• Geschroefd
Identificatiemethode	Vaststelling zonder monsternamen

- Zorg voor een veilig beheer. Vermijd het beschadigen van het asbestmateriaal. Controleer de toestand jaarlijks op wijzigingen.

- Eenvoudige handelingen: mag via doe-het-zelf of door werknemer(s) met opleidingsattest eenvoudige handelingen  
Deze hechtgebonden toepassing mag door de particulier zelf verwijderd worden.

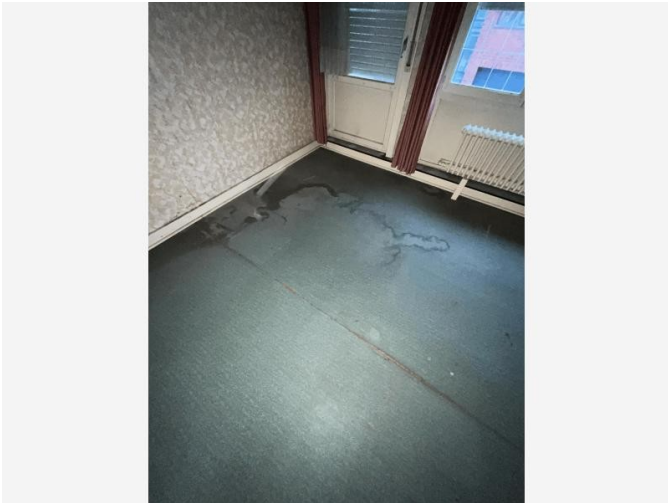
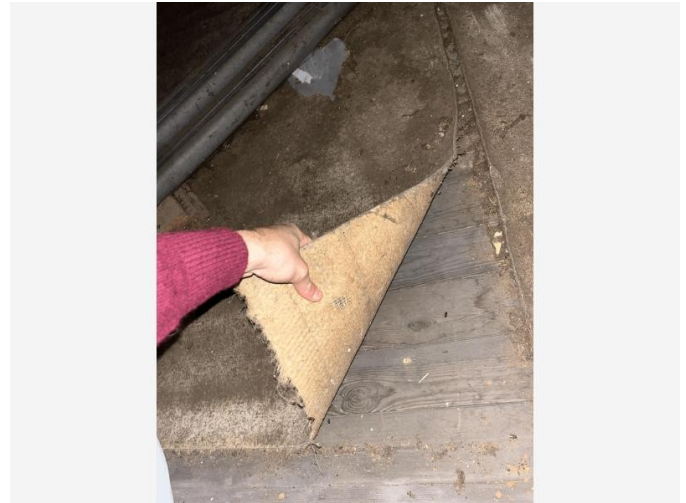
Geen asbest

Overzichtsfoto

Detailfoto

Beschrijving	Vinyl vloerzeil
Omgeving	Binnen
Identificatiemethode	Vaststelling zonder monsternamen
Destructieve handeling voor identificatie	Nee
