Asbestinventarisatetest

Wortegemstraat 54, 9700 Oudenaarde

Attestnummer : 20240314-000186.000

Asbestveilig

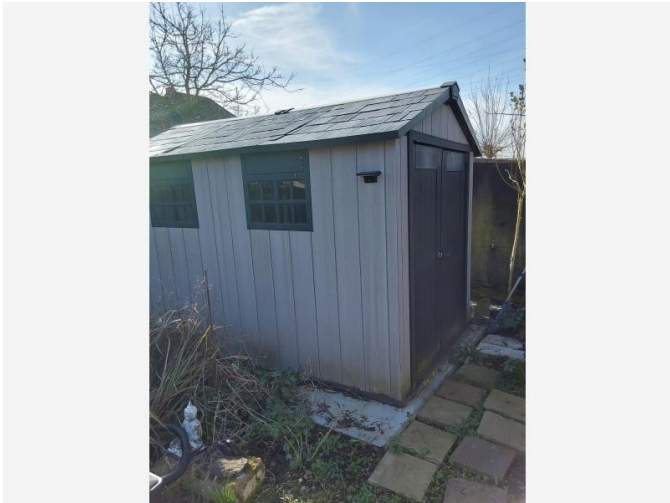
De tuinhuis is geplaatst in 2019 en is dus asbestveilig.

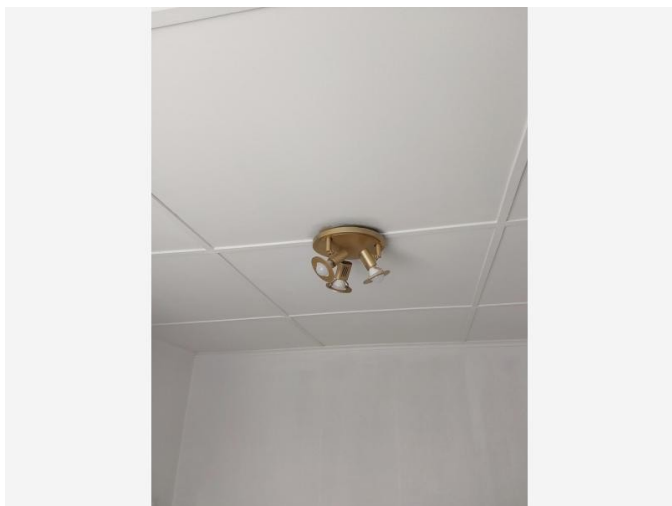
De plafonds zijn afgewerkt met houten platen. Hier is dus geen pleisterwerk te vinden. Tijdens renovatie is het aangeraden om a.d.h.v. een destructief onderzoek te laten controleren of er zich oude pleisterwerk bevindt achter de platen.

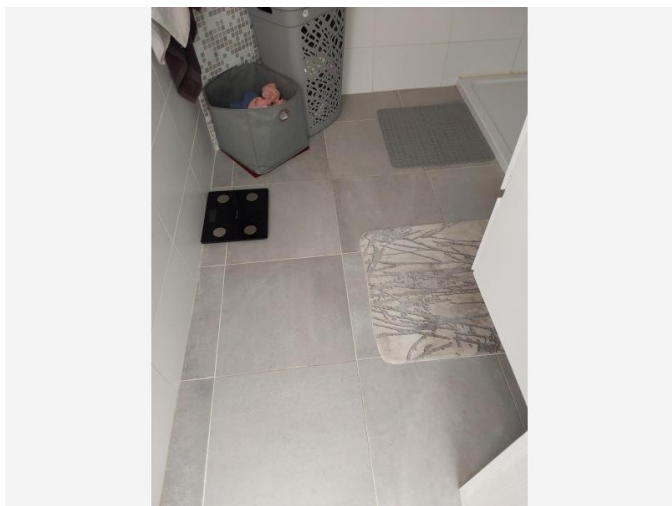
Tijdens renovatie of sloop is het aangeraden om a.d.h.v. een destructief onderzoek te laten controleren of er zich restanten van oude tegels en/of asbesthoudende lijm bevindt onder de huidige tegels.

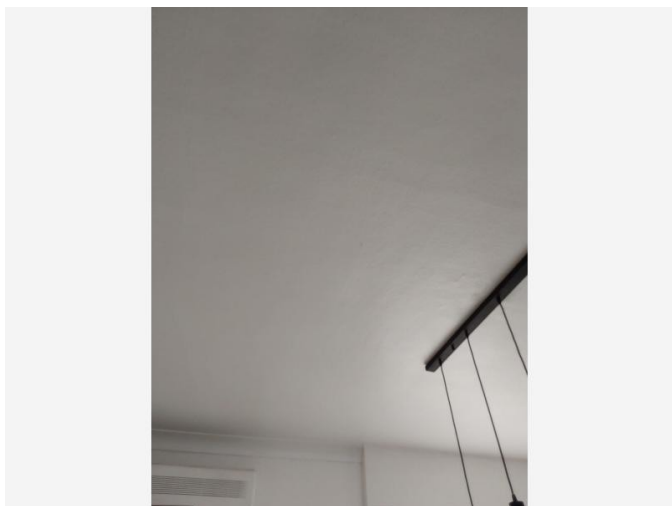
De plafonds zijn afgewerkt met gyprocplaten. Hier is dus geen pleisterwerk te vinden. Tijdens renovatie is het aangeraden om a.d.h.v. een destructief onderzoek te laten controleren of er zich oude pleisterwerk bevindt achter de platen.

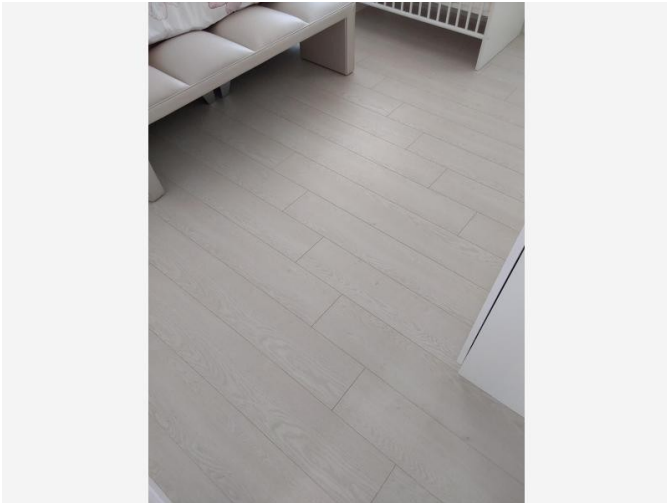
Tijdens renovatie of sloop is het aangeraden om a.d.h.v. een destructief onderzoek te controleren of er zich restanten van asbesthoudende lijm en/of asbesthoudende tegels bevindt onder het laminaat.

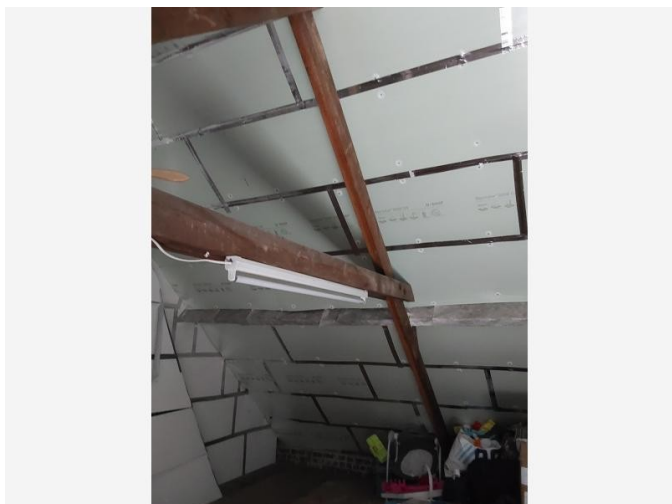
Het is niet mogelijk om vast te stellen of er menuiserie onderdakplaten aanwezig zijn. Het is dus sterk aangeraden om een destructief onderzoek te laten houden tijdens een sloop of renovatie om de aan- of afwezigheid van de platen vast te kunnen stellen.

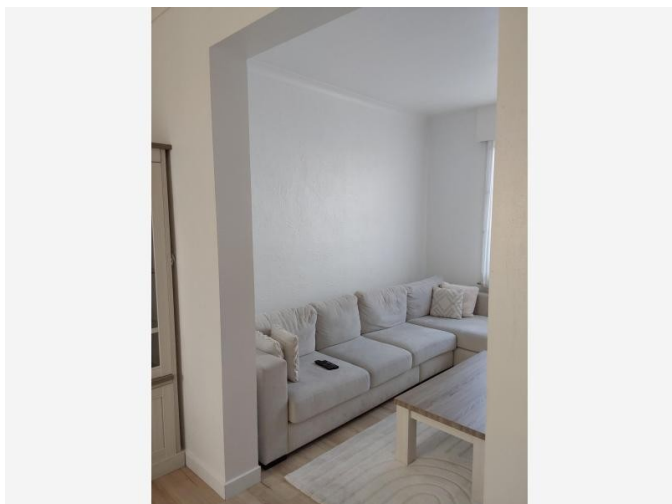
Op foto's is te zien dat alle muren afgekapt zijn geweest. Deze zijn achteraf opnieuw bezet en bepaalde plaatsen zijn bedekt met gyprocplaten.

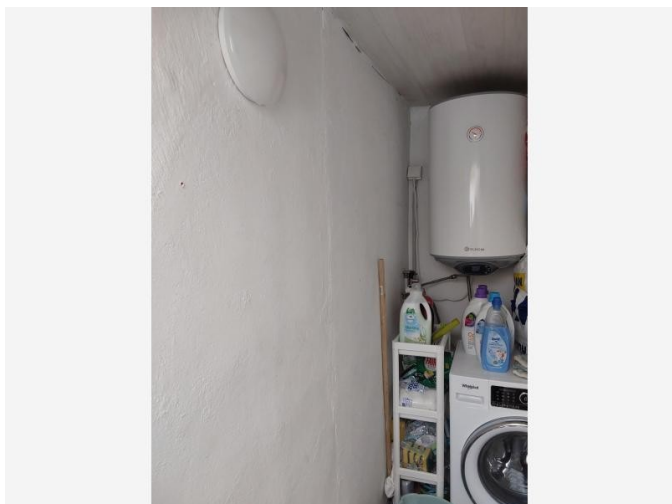
In de berging is er geen pleisterwerk te vinden. Dit zitten betonnen muren die wit zijn geverfd.

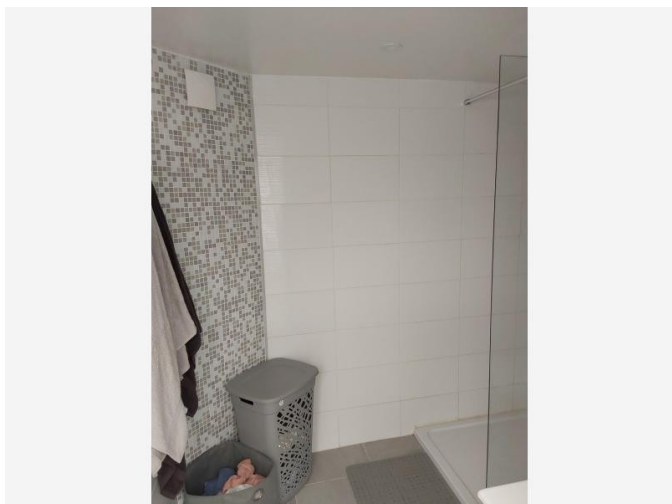
Tijdens renovatie of sloop is het aangeraden om a.d.h.v. een destructief onderzoek te laten controleren of er zich restanten van oude tegels en/of asbesthoudende lijm bevindt achter de huidige tegels.
