# Asbestinventarisatetest

Eigenstraat 142, 9450 Haaltert

Attestnummer : 20230917-000060.000

Uitgegeven op : 17.09.2023

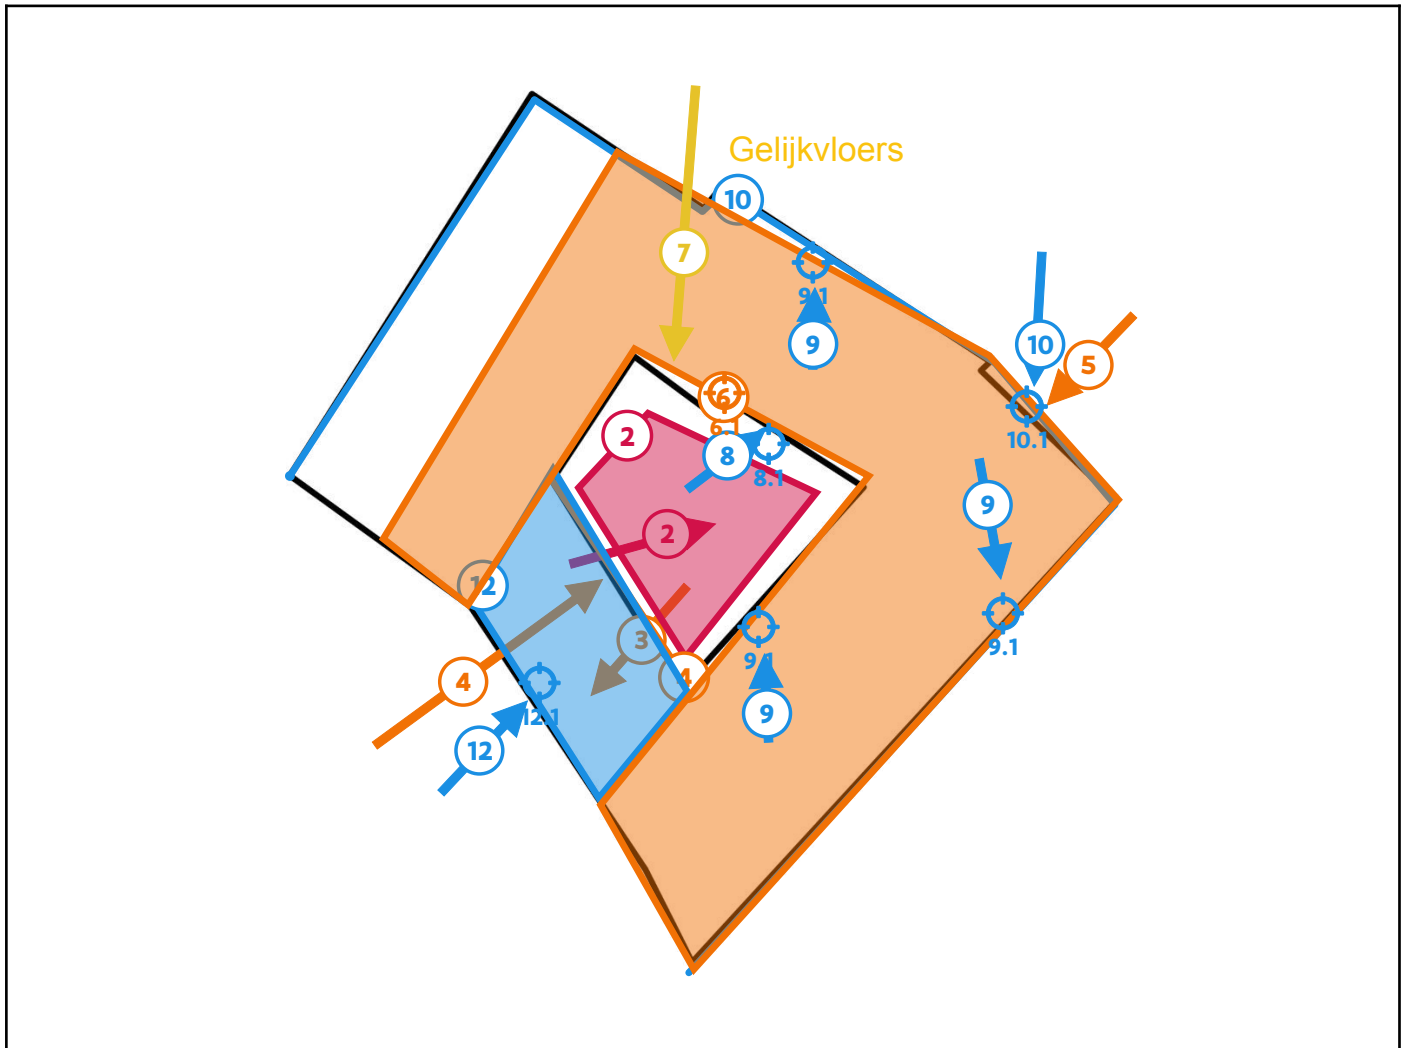
# Plan 1.1: Hoofdgebouw plan

Beschrijving	Type	Actie
2. Resten menuiserie binnenkoer	Asbestmateriaal	Dringend verwijderen
3. Dichting afzuigapparatuur	Asbestmateriaal	Verwijderen
4. Dekstenen plat dak	Asbestmateriaal	Verwijderen
5. Schouwpijp	Asbestmateriaal	Verwijderen
6. Menuiserie platen onderdak	Asbestmateriaal	Maatregelen nemen
6.1 Code: 7889926	Puntmonster	-

7. Bakeliet omhulsels elektriciteit	Asbestmateriaal	Zorgvuldig beheren
8. Platen binnenkoer	Geen asbest	-
8.1 Code: 7889923	Puntmonster	-
9. Pleisterwerk Muur	Geen asbest	-
9.1 Code: 7889924	Mengmonster	-
10. Crepi buitenmuren	Geen asbest	-
10.1 Code: 7889925	Puntmonster	-
12. Roofing plat dak	Geen asbest	-
12.1 Code: 7889922	Puntmonster	-

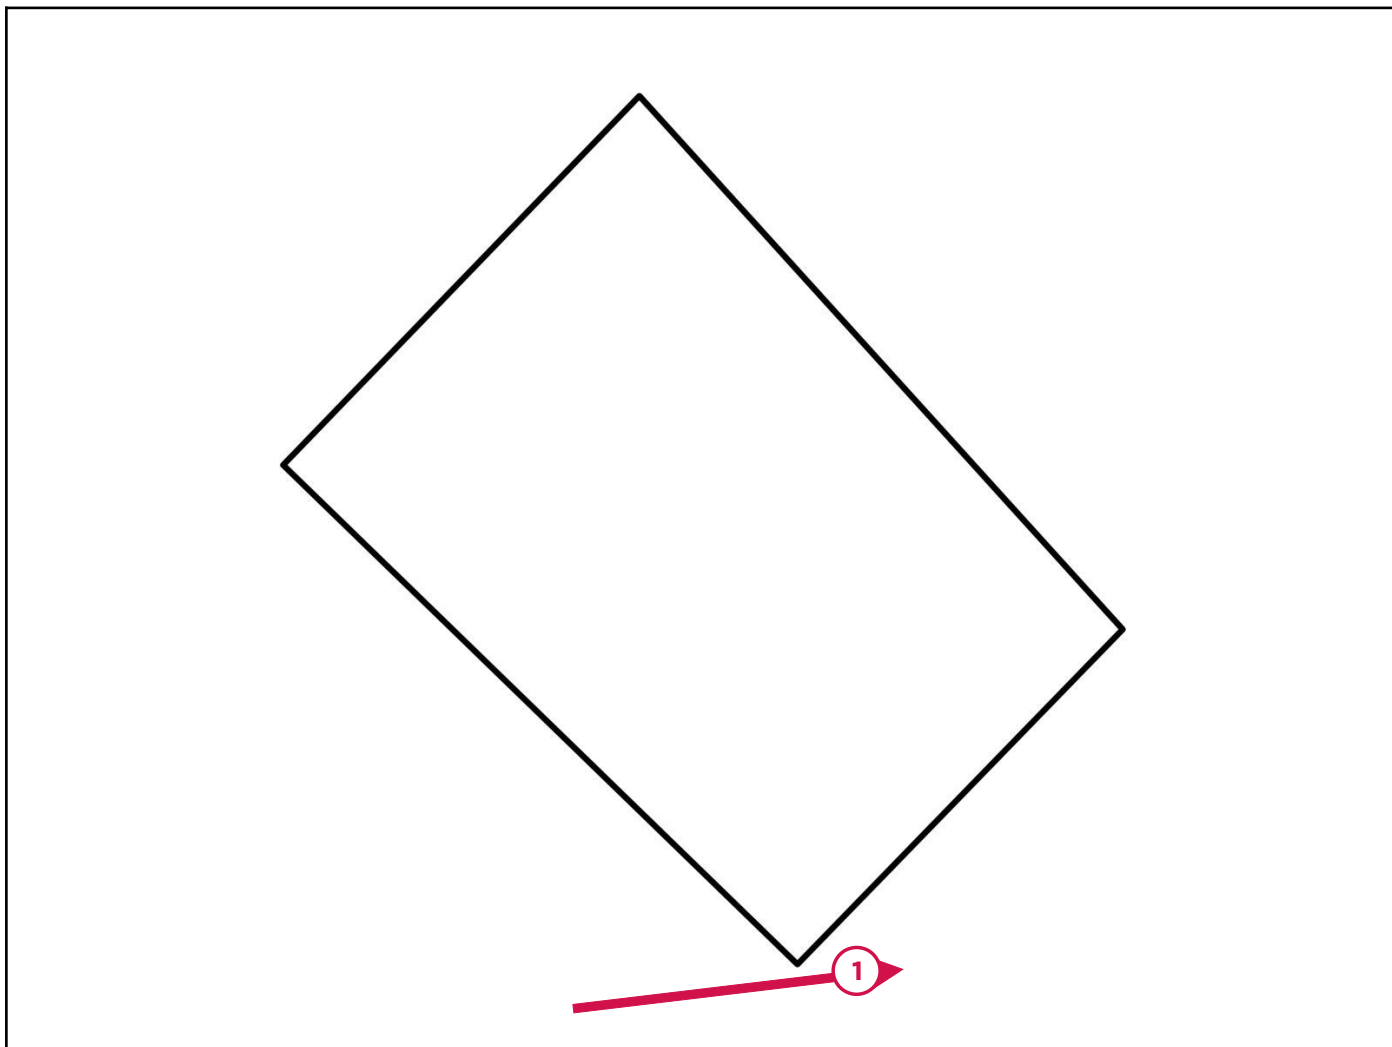
## Plan 2.1: Bijgebouw plan

Beschrijving	Type	Actie
1. Bloembak	Asbestmateriaal	Dringend verwijderen

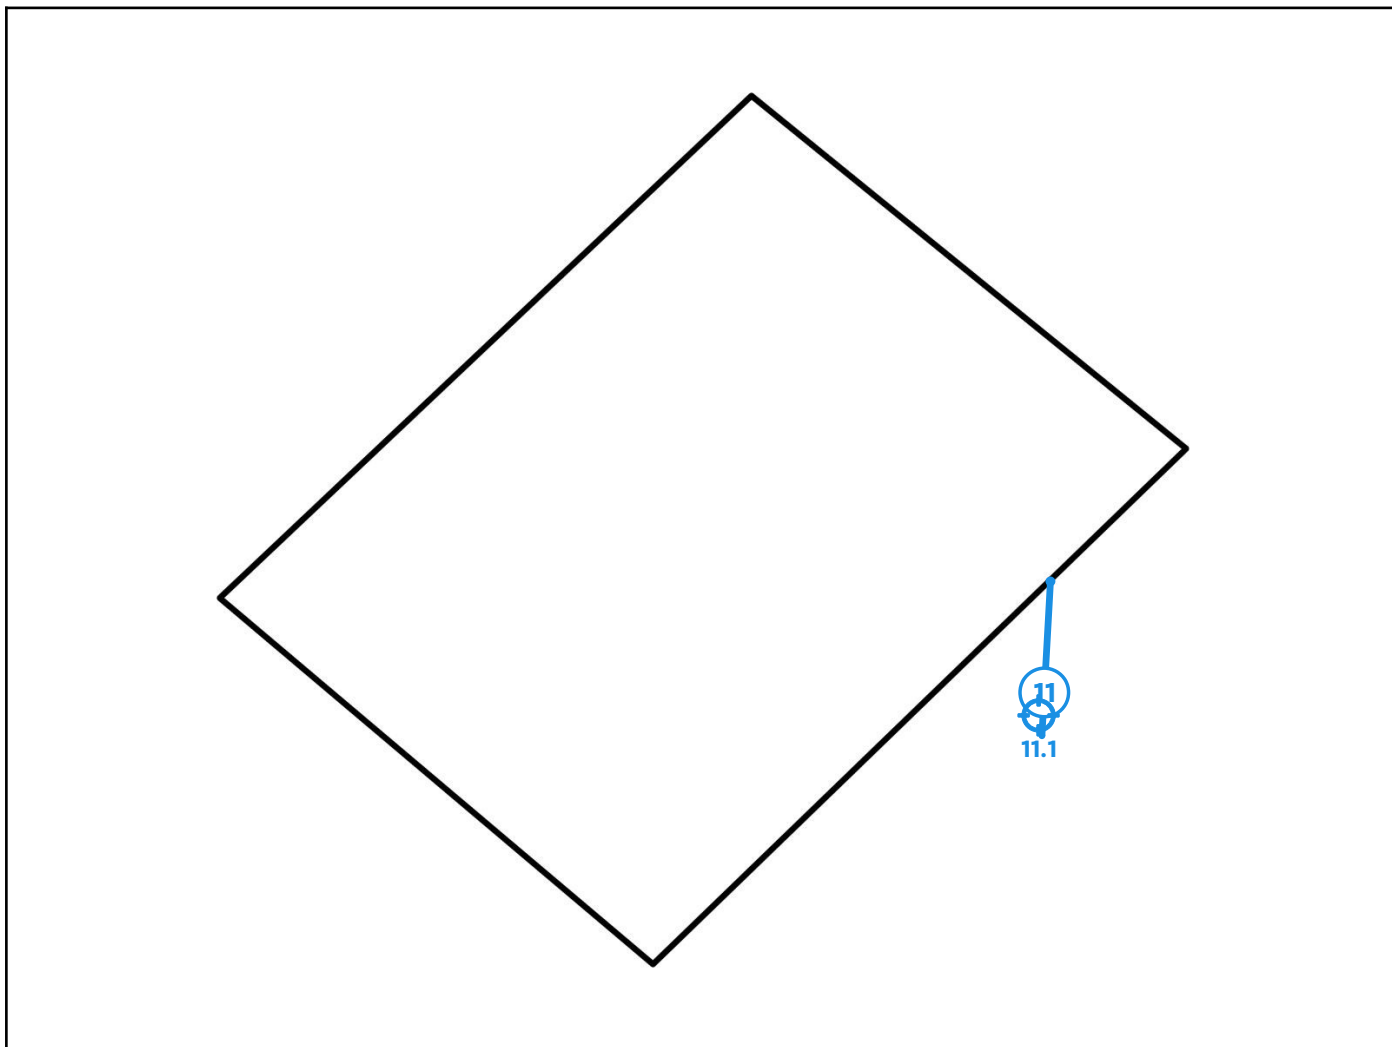
## Plan 4.1: Constructie plan

Beschrijving	Type	Actie
11. Kit deur NMBS wagen achteraan tuin	Geen asbest	-
11.1 Code: 7889921	Puntmonster	-

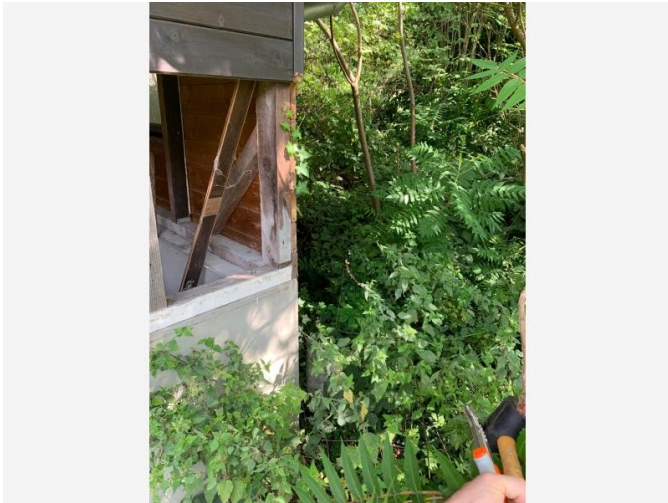
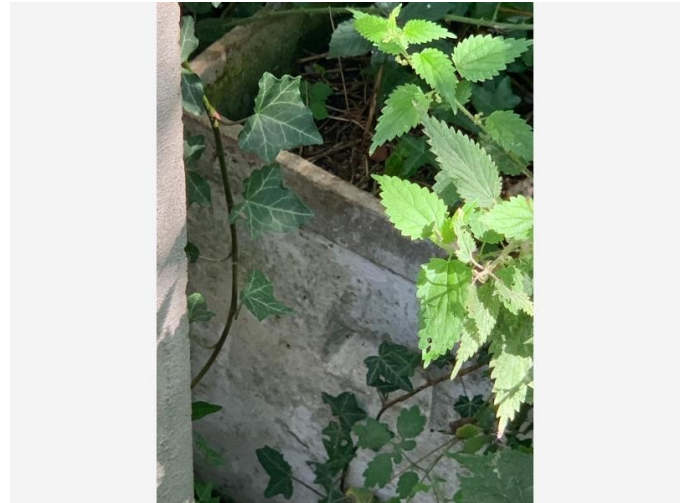
**Dringend verwijderen**

Beschrijving	Bloembak
Type afvalstof	Betreft stock-voorraad of gedemonteerde asbestmaterialen
Aanwezige resten	Volledige bloembak
Omgeving	Buiten
Primaire drager	Bodem
Asbestmaterialen	<ul style="list-style-type: none"><li>• Bak, reservoir, kuip, bloembak</li></ul>
Bindmiddel van asbestmateriaal	Cement
Gebondenheid op basis van bindmiddel	Hecht
Hoeveelheid (gewicht - aantal)	<ul style="list-style-type: none"><li>• 12,00 kg - 1 stuk</li></ul>
Totaal gewicht	12,00 kg
Eenvoudig bereikbaar	Ja
Identificatiemethode	Vaststelling zonder monsternamen

- Verwijder het asbestafval.

- Eenvoudige handelingen: mag via doe-het-zelf of door werknemer(s) met opleidingsattest eenvoudige handelingen  
Dit asbestafval mag via doe-het-zelf verwijderd worden.

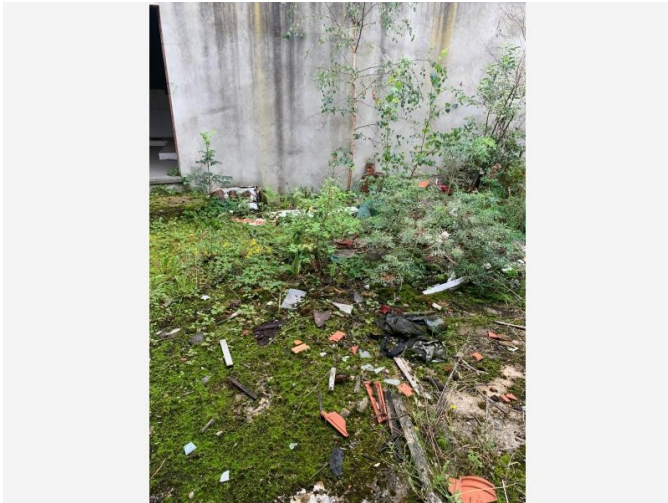
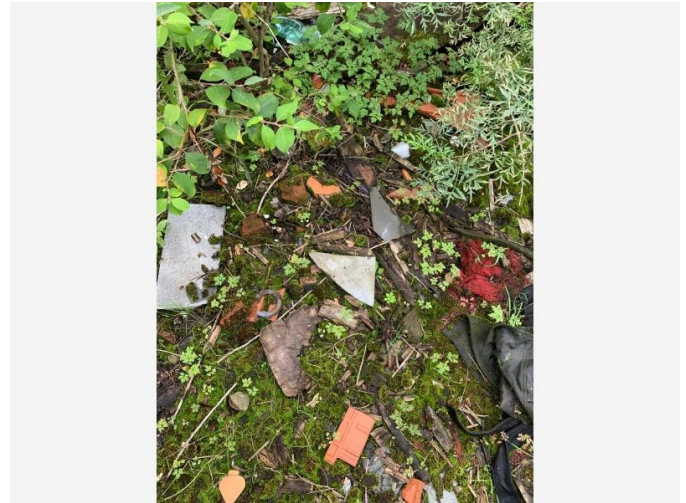
**Dringend verwijderen**

Beschrijving	Resten menuiserite binnenkoer
Type afvalstof	Betreft resten (contaminatie) van verwerking of beschadiging
Type resten (contaminatie)	<ul style="list-style-type: none"><li>• Stukken, fragmenten (los, opliggend)</li></ul>
Besmette materialen	<ul style="list-style-type: none"><li>• Bodem</li></ul>
Bron van de resten	Onderdak in Menuiserite platen
Omgeving	Buiten
Primaire drager	Bodem
Gebondenheid resten	Hecht
Hoeveelheid (gewicht - aantal)	<ul style="list-style-type: none"><li>• 2,00 kg - 1 stuk</li></ul>
Totaal gewicht	2,00 kg
Eenvoudig bereikbaar	Ja
Identificatiemethode	Vaststelling zonder monstername

- Verwijder het asbestafval.

- Eenvoudige handelingen: mag via doe-het-zelf of door werknemer(s) met opleidingsattest eenvoudige handelingen  
Dit afval mag via doe-het-zelf verwijderd worden.

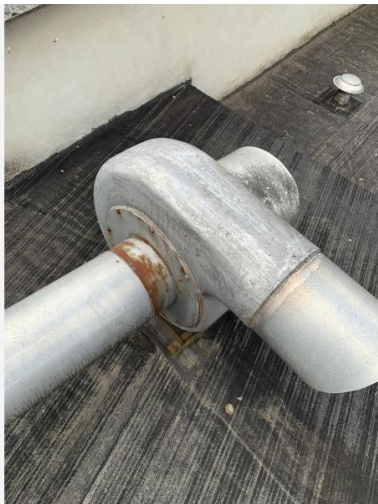
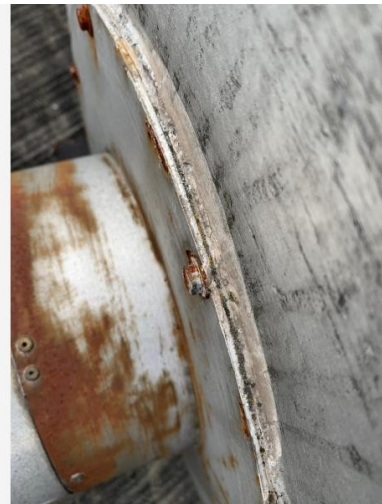
Het asbestmateriaal valt onder de mijlpaal van 2040.

Eindbeoordeling materiaalrisico	Verhoogd materiaalrisico en/of verhoogde kans op vezelvrijgave
---------------------------------	--

Gebondenheid	Categorie 1: hechtgebonden in oorsprong
Asbestsoort (vezeltype)	Crocidoliet aanwezig
Asbestconcentratie	Laag (< 50%)
Afschermingsgraad van het gehele materiaal	Geheel of deels vrij aan de buitenlucht
Toestand van het materiaal	Matig beschadigd, matig verweerd

Beschrijving	Dichting afzuigapparatuur
Omgeving	Buiten
Primaire drager	Procesinfrastructuur (bedrijfsactiviteit)
Asbestmateriaal	Pakking, dichting
Bindmiddel van asbestmateriaal	Cement
Gebondenheid op basis van bindmiddel	Hecht
Hoeveelheid (gewicht - aantal)	<ul style="list-style-type: none"><li>• 0,20 kg - 1 stuk</li></ul>
Totaal gewicht	0,20 kg
Eenvoudig bereikbaar	Ja
Bevestigingswijze	<ul style="list-style-type: none"><li>• Geklemd</li></ul>
Identificatiemethode	Vaststelling zonder monsternamen

- Verwijder dit asbestmateriaal zo snel mogelijk. Volg de toestand goed op.

- Eenvoudige handelingen: mag via doe-het-zelf of door werknemer(s) met opleidingsattest eenvoudige handelingen  
Pakkingen / dichtingen mogen via doe-het-zelf verwijderd worden.

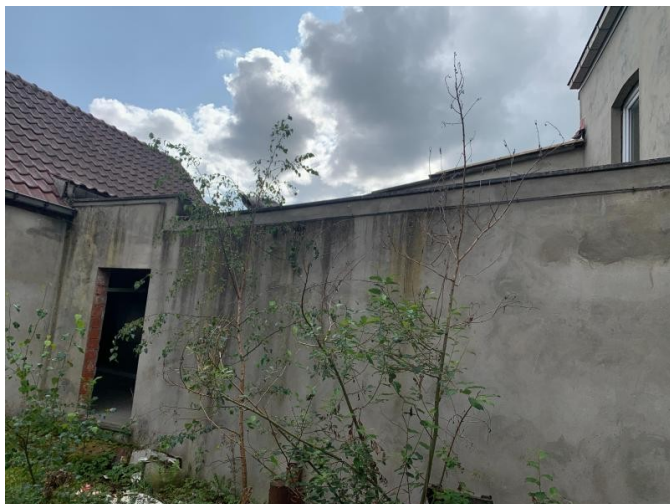
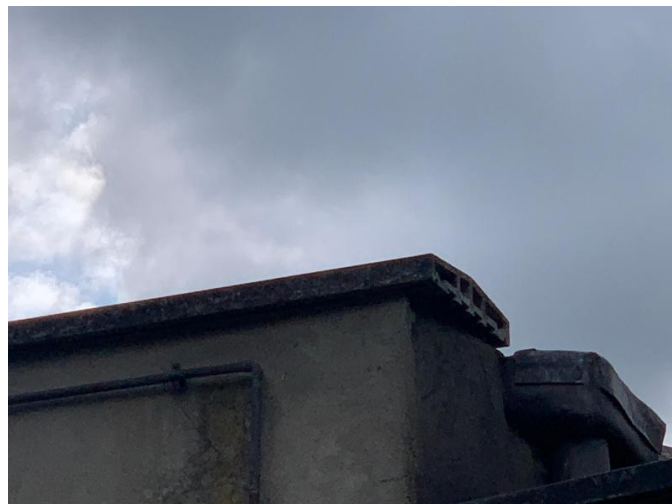
Het asbestmateriaal valt onder de mijlpaal van 2040.

Eindbeoordeling materiaalrisico	Verhoogd materiaalrisico en/of verhoogde kans op vezelvrijgave
---------------------------------	--

Gebondenheid	Categorie 1: hechtgebonden in oorsprong
Asbestsoort (vezeltype)	Crocidoliet aanwezig
Asbestconcentratie	Laag (< 50%)
Afschermingsgraad van het gehele materiaal	Geheel of deels vrij aan de buitenlucht
Toestand van het materiaal	Matig beschadigd, matig verweerd

Beschrijving	Dekstenen plat dak
Omgeving	Buiten
Primaire drager	Plat dak
Asbestmateriaal	Deksteen, muurkap - Hol
Bindmiddel van asbestmateriaal	Cement
Gebondenheid op basis van bindmiddel	Hecht
Hoeveelheid (oppervlakte - dikte - aantal)	• 8,00 m <sup>2</sup> - 3,00 cm - 1 stuk
Totaal volume	0,24 m <sup>3</sup>
Eenvoudig bereikbaar	Ja
Bevestigingswijze	• Verlijmd, ingegoten, versmeerd
Identificatiemethode	Vaststelling zonder monsternamen

- Verwijder dit asbestmateriaal zo snel mogelijk. Volg de toestand goed op.

- Eenvoudige handelingen: mag via doe-het-zelf of door werknemer(s) met opleidingsattest eenvoudige handelingen  
Hechtgebonden toepassing buiten, deze mag verwijderd worden door werknemer(s) met opleidingsattest eenvoudige handelingen.

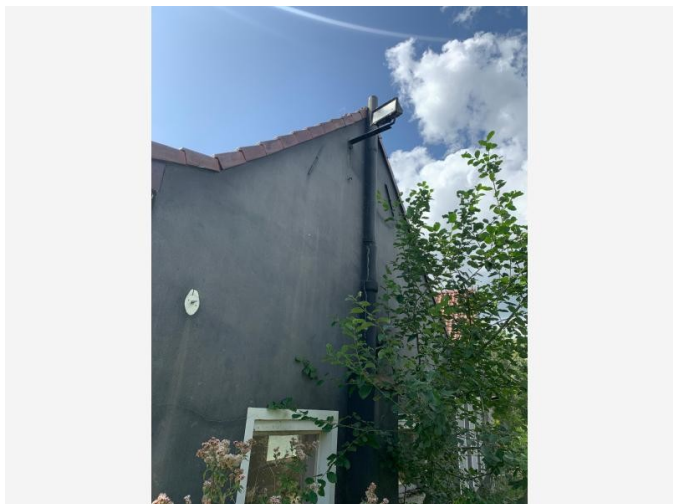
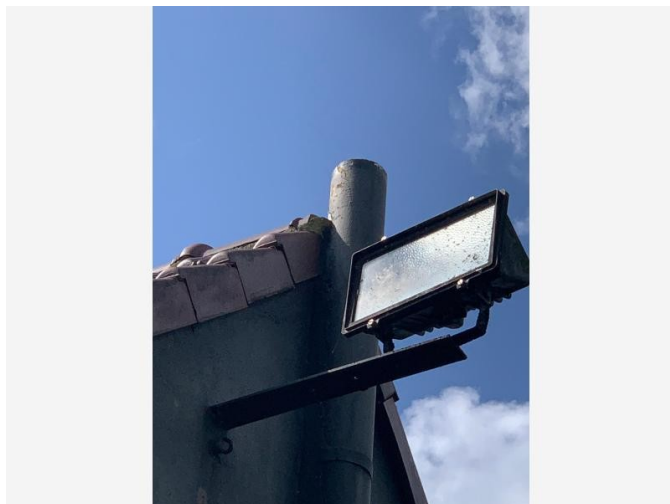
Het asbestmateriaal valt onder de mijlpaal van 2040.

Eindbeoordeling materiaalrisico	Verhoogd materiaalrisico en/of verhoogde kans op vezelvrijgave
---------------------------------	--

Gebondenheid	Categorie 1: hechtgebonden in oorsprong
Asbestsoort (vezeltype)	Crocidoliet aanwezig
Asbestconcentratie	Laag (< 50%)
Afschermingsgraad van het gehele materiaal	Geheel of deels vrij aan de buitenlucht
Toestand van het materiaal	Matig beschadigd, matig verweerd

Beschrijving	Schouwpijp
Omgeving	Buiten
Primaire drager	HVAC infrastructuur en uitrusting
Asbestmateriaal	Buis, koker, leiding, pijp, doorvoer
Bindmiddel van asbestmateriaal	Cement
Gebondenheid op basis van bindmiddel	Hecht
Hoeveelheid (lengte - omtrek - dikte - aantal)	<ul style="list-style-type: none"><li>• 4,00 m - 35,00 cm - 1,00 cm - 1 stuk</li></ul>
Totaal volume	0,014 m <sup>3</sup>
Eenvoudig bereikbaar	Ja
Bevestigingswijze	<ul style="list-style-type: none"><li>• Verlijmd, ingegoten, versmeerd</li></ul>
Identificatiemethode	Vaststelling zonder monsternamen

- Verwijder dit asbestmateriaal zo snel mogelijk. Volg de toestand goed op.

- Eenvoudige handelingen: mag via doe-het-zelf of door werknemer(s) met opleidingsattest eenvoudige handelingen  
Hechtgebonden toepassing buiten (en deels ook binnen in schouw), deze mag verwijderd worden door werknemer(s) met opleidingsattest eenvoudige handelingen.

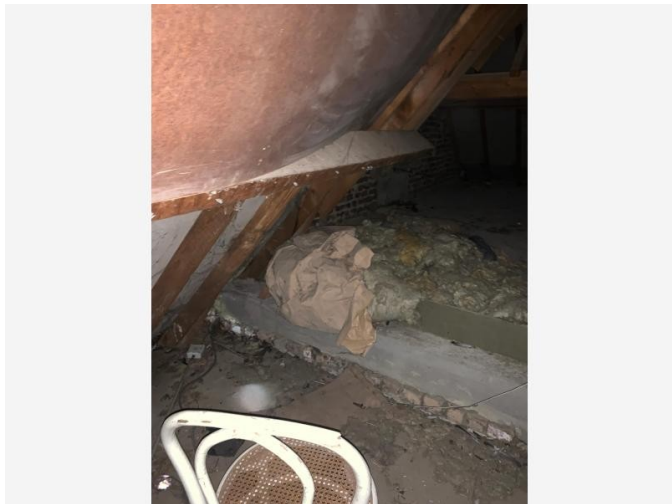
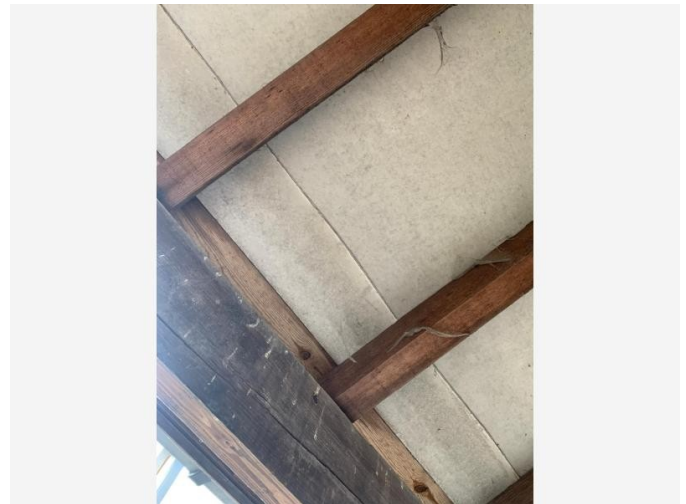
Het asbestmateriaal valt onder de mijlpaal van 2040.

Eindbeoordeling materiaalrisico	Verhoogd materiaalrisico en/of verhoogde kans op vezelvrijgave
---------------------------------	--

Gebondenheid	Categorie 1: hechtgebonden in oorsprong
Asbestsoort (vezeltype)	Alleen chrysotiel
Asbestconcentratie	Laag (< 50%)
Afschermingsgraad van het gehele materiaal	Geheel of deels (ook) vrij aan de binnenlucht
Toestand van het materiaal	Matig beschadigd, matig verweerd

#	Type	Referentie	Resultaat
6.1	Puntmonster	7889926	Chrysotiel

Beschrijving	Menuiserite platen onderdak
Omgeving	Binnen
Primaire drager	Schuin dak
Asbestmateriaal	Plaat, paneel, tablet - Type Menuiserite
Bindmiddel van asbestmateriaal	Cement
Gebondenheid op basis van bindmiddel	Hecht
Hoeveelheid (oppervlakte - dikte - aantal)	• 300,00 m <sup>2</sup> - 0,30 cm - 1 stuk

- Zorg voor een veilig beheer. Vermijd het beschadigen van het asbestmateriaal. Controleer de toestand jaarlijks op wijzigingen.
- Zorg voor een veilig beheer en verwijder dit asbestmateriaal wanneer het bij werken eenvoudig bereikbaar wordt. Controleer de toestand jaarlijks op wijzigingen.

- Eenvoudige handelingen: mag via doe-het-zelf of door werknemer(s) met opleidingsattest eenvoudige handelingen  
Hechtgebonden toepassing binnen en buiten, deze mag verwijderd worden door werknemer(s) met opleidingsattest eenvoudige handelingen.

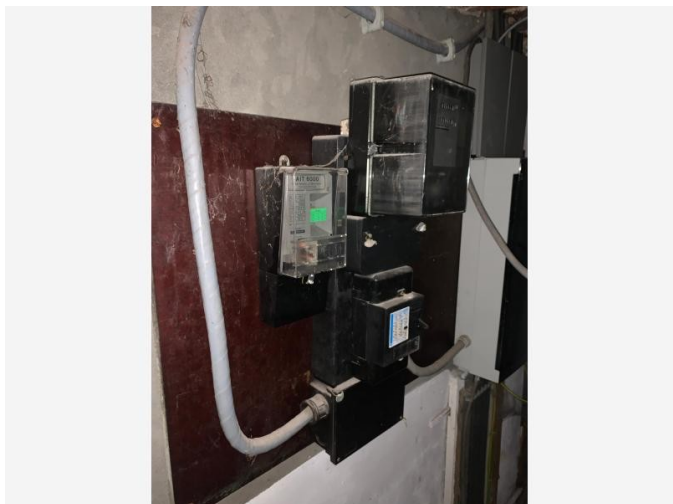
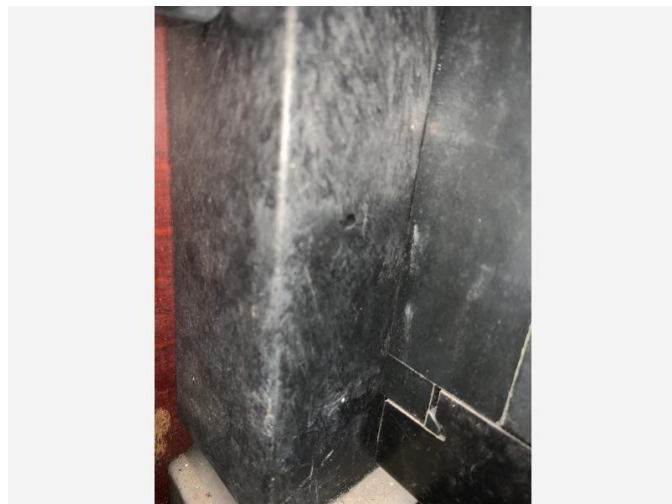
Het asbestmateriaal valt onder de mijlpaal van 2040.

Eindbeoordeling materiaalrisico	Laag materiaalrisico en/of verlaagde kans op vezelvrijgave
---------------------------------	--

Gebondenheid	Categorie 1: hechtgebonden in oorsprong
Asbestsoort (vezeltype)	Crocidoliet aanwezig
Asbestconcentratie	Laag (< 50%)
Afschermingsgraad van het gehele materiaal	Geheel of deels (ook) vrij aan de binnenlucht
Toestand van het materiaal	Onbeschadigd, niet verweerd

Beschrijving	Bakeliet omhulsels elektriciteit
Omgeving	Binnen
Primaire drager	Communicatie en elektrische infrastructuur en uitrusting
Asbestmateriaal	Plaat, paneel, tablet - Type Bakeliet
Bindmiddel van asbestmateriaal	Kunststof of -hars
Gebondenheid op basis van bindmiddel	Hecht
Hoeveelheid (oppervlakte - dikte - aantal)	• 0,30 m <sup>2</sup> - 0,20 cm - 1 stuk
Totaal volume	< 0,001 m <sup>3</sup>
Eenvoudig bereikbaar	Ja
Bevestigingswijze	• Geschroefd
Identificatiemethode	Vaststelling zonder monsternamen

- Zorg voor een veilig beheer. Vermijd het beschadigen van het asbestmateriaal. Controleer de toestand jaarlijks op wijzigingen.
- Zorg voor een veilig beheer en verwijder dit asbestmateriaal wanneer het bij werken eenvoudig bereikbaar wordt. Controleer de toestand jaarlijks op wijzigingen.

- Eenvoudige handelingen: mag via doe-het-zelf of door werknemer(s) met opleidingsattest eenvoudige handelingen  
Deze toepassing mag verwijderd worden door werknemer(s) met opleidingsattest eenvoudige handelingen.

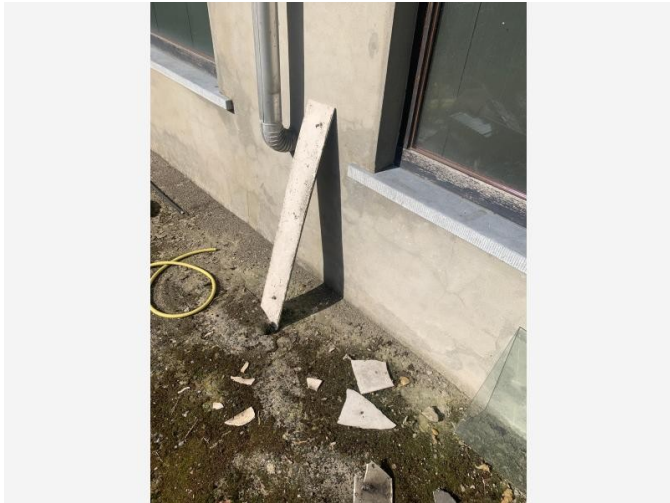
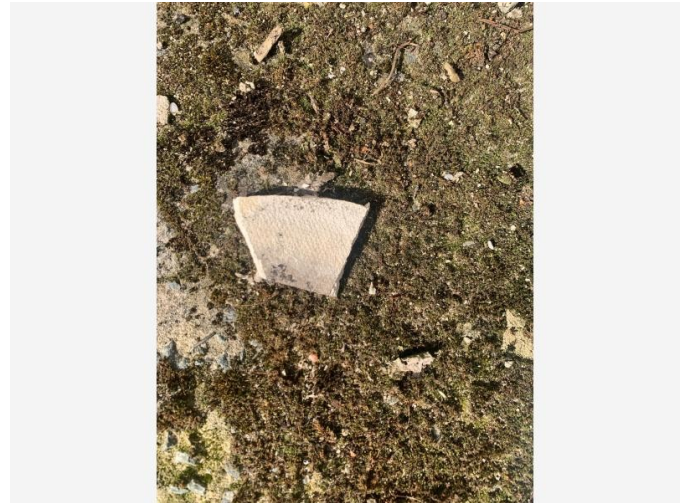
## Fiche 8: Platen binnenkoer

Geen asbest

#	Type	Referentie	Resultaat
8.1	Puntmonster	7889923	Geen asbest

Beschrijving	Platen binnenkoer
Omgeving	Buiten
Primaire drager	Verharding, wegenis
Bindmiddel van materiaal	Gips - kalk

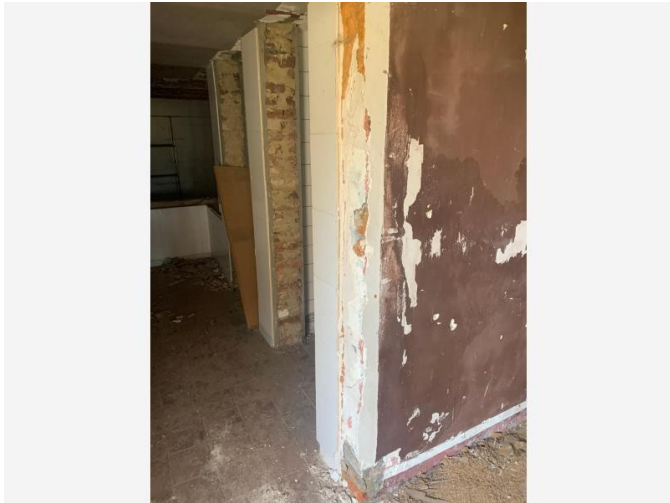
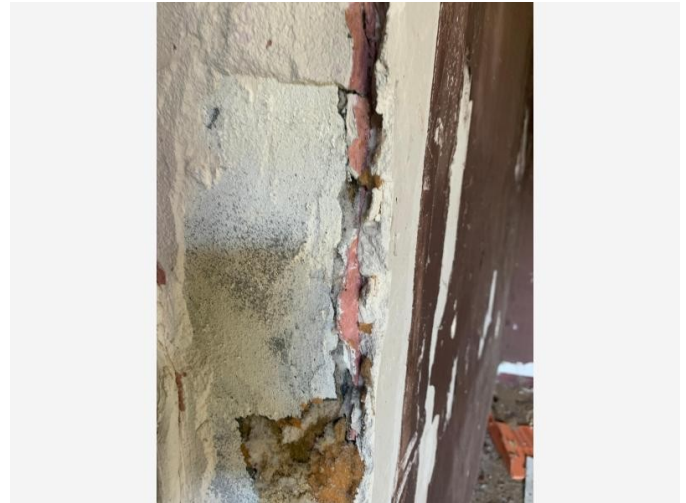
Geen asbest

#	Type	Referentie	Resultaat
9.1	Mengmonster	7889924	Geen asbest

Beschrijving	Pleisterwerk Muur
Omgeving	Binnen
Primaire drager	Binnenwand
Bindmiddel van materiaal	Gips - kalk

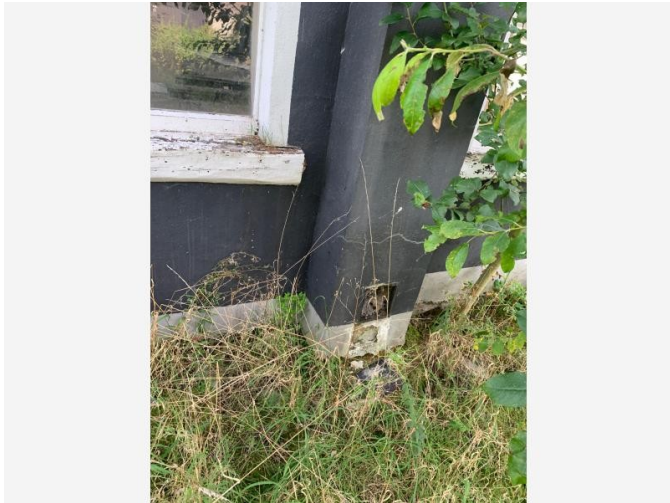
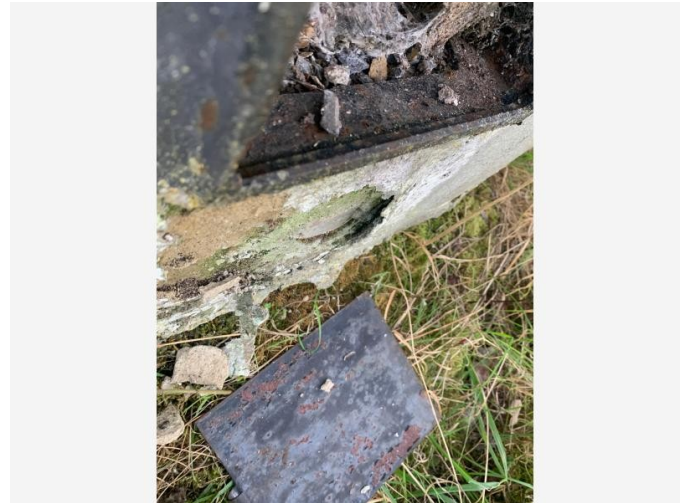
Geen asbest

#	Type	Referentie	Resultaat
10.1	Puntmonster	7889925	Geen asbest

Beschrijving	Crepi buitenmuren
Omgeving	Buiten
Primaire drager	Wand buitenschil
Bindmiddel van materiaal	Gips - kalk

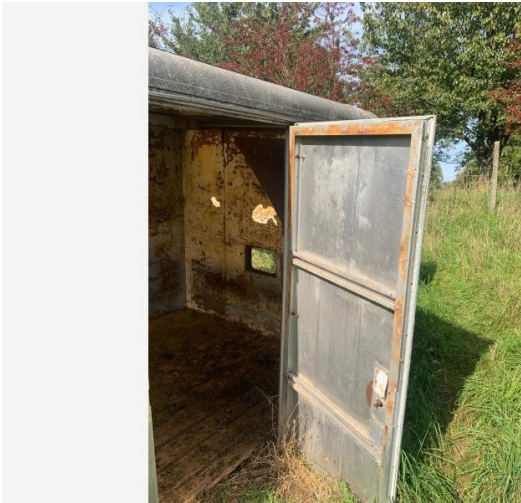
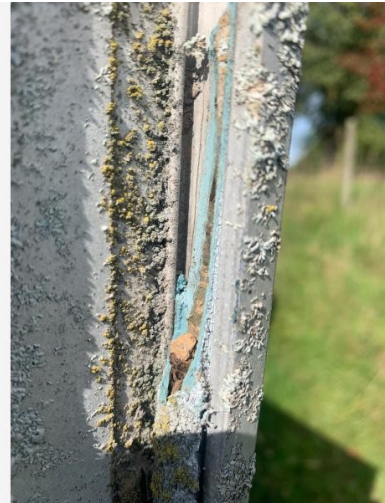
Geen asbest

#	Type	Referentie	Resultaat
11.1	Puntmonster	7889921	Geen asbest

Beschrijving	Kit deur NMBS wagen achteraan tuin
Omgeving	Buiten
Primaire drager	Wandopening verticaal (raam, deur, ...)
Bindmiddel van materiaal	Kitten, mastiek, pasta

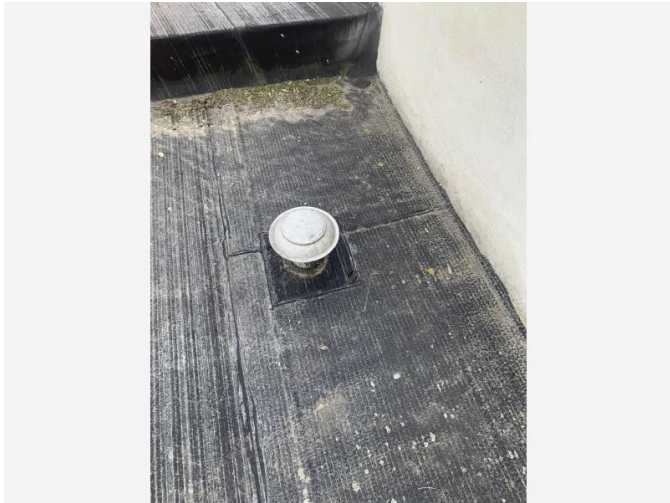
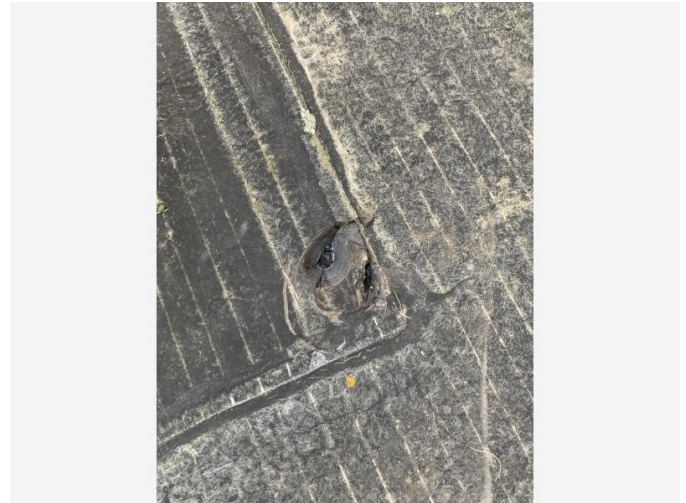
Geen asbest

#	Type	Referentie	Resultaat
12.1	Puntmonster	7889922	Geen asbest

Beschrijving	Roofing plat dak
Omgeving	Buiten
Primaire drager	Plat dak
Bindmiddel van materiaal	Bitumen (roofing, teer, asfalt)
