Asbestinventarisatetest

Geraardsbergsesteenweg 314, 9404 Ninove

Attestnummer : 20240312-000016.000

Uitgegeven op : 12.03.2024

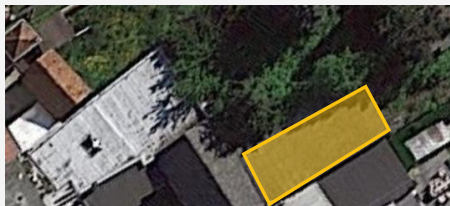
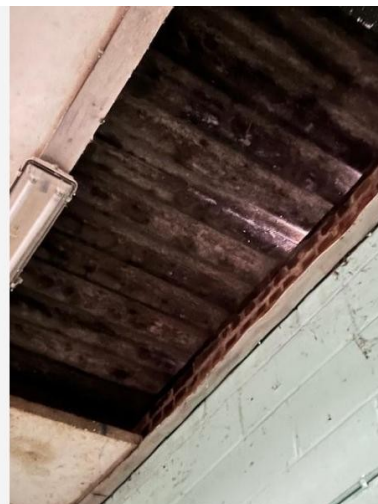
Eindbeoordeling materiaalrisico	Laag materiaalrisico en/of verlaagde kans op vezelvrijgave
---------------------------------	--

Gebondenheid	Categorie 1: hechtgebonden in oorsprong
Asbestsoort (vezeltype)	Crocidoliet aanwezig
Asbestconcentratie	Laag (< 50%)
Afschermingsgraad van het gehele materiaal	Geheel of deels vrij aan de buitenlucht
Toestand van het materiaal	Licht beschadigd, licht verweerd. Intact materiaal type Pical – asbestboard of categorie III 'gebondenheid'

Beschrijving	Golfplaten - Plat Dak - Buiten
Omgeving	Buiten
Primaire drager	Plat dak
Asbestmateriaal	Dak- en gevelbekleding - Golfplaat
Bindmiddel van asbestmateriaal	Cement
Gebondenheid op basis van bindmiddel	Hecht
Hoeveelheid (oppervlakte - aantal)	• 70,00 m ² - 1 stuk
Totale oppervlakte	70,00 m ²
Eenvoudig bereikbaar	Ja

Bevestigingswijze	<ul style="list-style-type: none">• Geschroefd• Genageld, geniet
Identificatiemethode	Vaststelling zonder monstername
Destructieve handeling voor identificatie	Nee
Opmerking	De oppervlakte is slechts een schatting.

Verwijderen

- Verwijder dit asbestmateriaal zo snel mogelijk. Volg de toestand goed op.

- Eenvoudige handelingen: mag via doe-het-zelf of door werknemer(s) met opleidingsattest eenvoudige handelingen
Bij verwijdering doe-het-zelf, zorg voor de nodige beschermingsmiddelen: masker type P3 en beschermoverall type 5/6. Breng de toepassing naar een erkend inzamelpunt.
- Eenvoudige handelingen: enkel door erkend asbestverwijderaar
Bij verwijdering doe-het-zelf, zorg voor de nodige beschermingsmiddelen: masker type P3 en beschermoverall type 5/6. Breng de toepassing naar een erkend inzamelpunt.

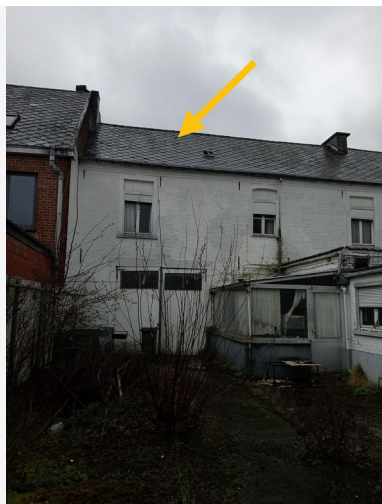
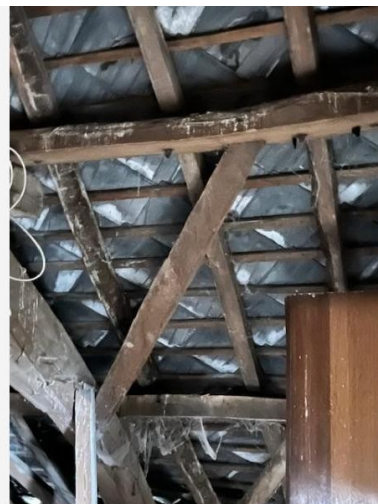
Eindbeoordeling materiaalrisico	Verhoogd materiaalrisico en/of verhoogde kans op vezelvrijgave
---------------------------------	--

Gebondenheid	Categorie 1: hechtgebonden in oorsprong
Asbestsoort (vezeltype)	Crocidoliet aanwezig
Asbestconcentratie	Laag (< 50%)
Afschermingsgraad van het gehele materiaal	Geheel of deels (ook) vrij aan de binnenlucht
Toestand van het materiaal	Licht beschadigd, licht verweerd. Intact materiaal type Pical – asbestboard of categorie III 'gebondenheid'

Beschrijving	Leien - Hellend dak - Buiten
Omgeving	Grenst aan binnen- en buitenlucht
Primaire drager	Schuin dak
Asbestmateriaal	Dak- en gevelbekleding - Lei, shingle
Bindmiddel van asbestmateriaal	Cement
Gebondenheid op basis van bindmiddel	Hecht
Hoeveelheid (oppervlakte - aantal)	• 273,00 m ² - 1 stuk
Totale oppervlakte	273,00 m ²
Eenvoudig bereikbaar	Ja

Bevestigingswijze	<ul style="list-style-type: none">• Genageld, geniet
Identificatiemethode	Vaststelling zonder monstername
Destructieve handeling voor identificatie	Nee
Opmerking	De oppervlakte is slechts een schatting.

Verwijderen

- Verwijder dit asbestmateriaal zo snel mogelijk. Volg de toestand goed op.

- Eenvoudige handelingen: mag via doe-het-zelf of door werknemer(s) met opleidingsattest eenvoudige handelingen
Bij verwijdering doe-het-zelf, zorg voor de nodige beschermingsmiddelen: masker type P3 en beschermoverall type 5/6. Breng de toepassing naar een erkend inzamelpunt.
- Eenvoudige handelingen: enkel door erkend asbestverwijderaar
Bij verwijdering doe-het-zelf, zorg voor de nodige beschermingsmiddelen: masker type P3 en beschermoverall type 5/6. Breng de toepassing naar een erkend inzamelpunt.

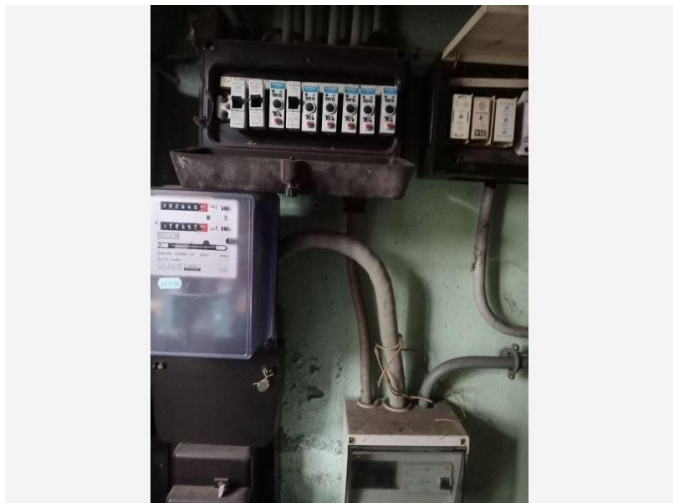
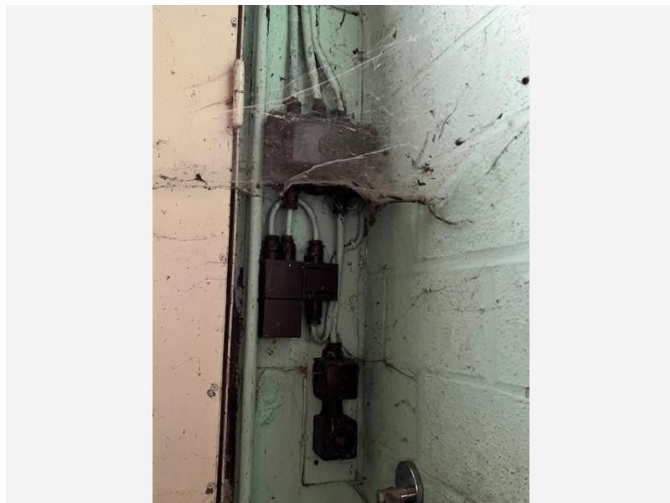
Eindbeoordeling materiaalisico	Laag materiaalisico en/of verlaagde kans op vezelvrijgave
--------------------------------	---

Gebondenheid	Categorie 1: hechtgebonden in oorsprong
Asbestsoort (vezeltype)	Crocidoliet aanwezig
Asbestconcentratie	Laag (< 50%)
Afschermingsgraad van het gehele materiaal	Geheel of deels (ook) vrij aan de binnenlucht
Toestand van het materiaal	Onbeschadigd, niet verweerd

Beschrijving	Bakeliet - Elektrische elementen - Handelspand
Omgeving	Binnen
Primaire drager	Communicatie en elektrische infrastructuur en uitrusting
Asbestmateriaal	Plaat, paneel, tablet - Type Bakeliet
Bindmiddel van asbestmateriaal	Kunststof of -hars
Gebondenheid op basis van bindmiddel	Hecht
Hoeveelheid (oppervlakte - dikte - aantal)	• 0,04 m ² - 12,00 cm - 3 stuks
Totaal volume	0,014 m ³
Eenvoudig bereikbaar	Ja

Zorgvuldig beheren

- Zorg voor een veilig beheer. Vermijd het beschadigen van het asbestmateriaal. Controleer de toestand jaarlijks op wijzigingen.

- Eenvoudige handelingen: mag via doe-het-zelf of door werknemer(s) met opleidingsattest eenvoudige handelingen
Indien het materiaal niet beschadigd geraakt mag dit door een doe-het-zelver verwijderd worden.

Dit is enkel mogelijk mits het nemen van de juiste voorzorgsmaatregelen tijdens de verwijdering (elektriciteit afsluiten!). Verwijder de bakeliettoepassingen voorzichtig met handgereedschap. Hiervoor dient mogelijks een deeltje van de muur handmatig uitgekloofd te worden. De asbesthoudende toepassing mag in geen geval met machinaal gereedschap verwijderd worden om het risico op vrijgave van asbestdeeltjes zo veel als mogelijk in te perken. Dit materiaal moet dubbel verpakt afgevoerd worden.

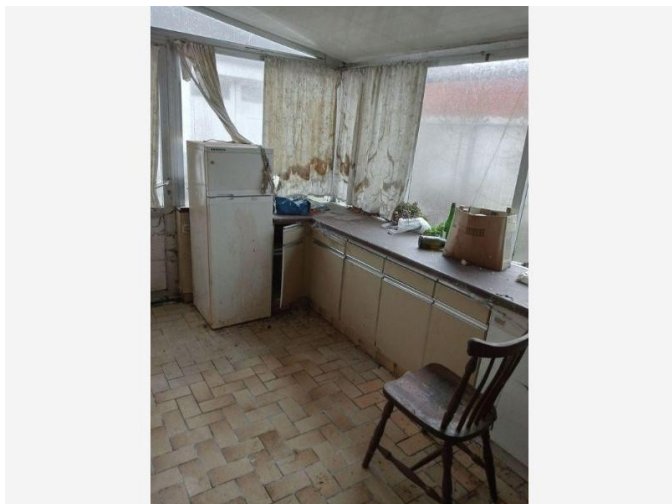
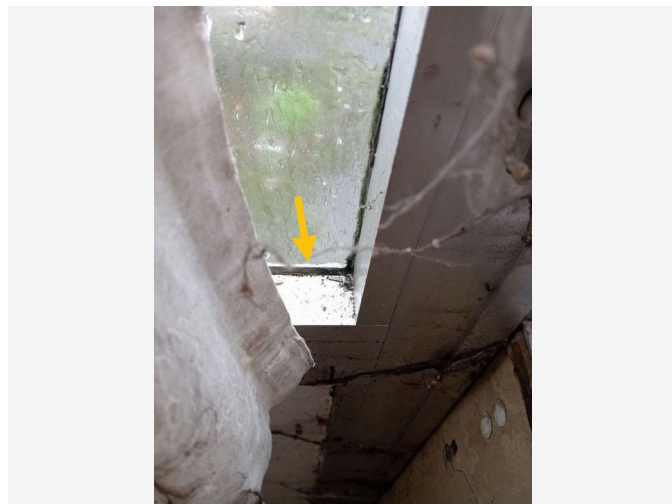
Eindbeoordeling materiaalrisico	Laag materiaalrisico en/of verlaagde kans op vezelvrijgave
---------------------------------	--

Gebondenheid	Categorie 1: hechtgebonden in oorsprong
Asbestsoort (vezeltype)	Amfibool aanwezig, uitgezonderd crocidoliet
Asbestconcentratie	Laag (< 50%)
Afschermingsgraad van het gehele materiaal	Geheel of deels (ook) vrij aan de binnenlucht
Toestand van het materiaal	Licht beschadigd, licht verweerd. Intact materiaal type Pical – asbestboard of categorie III 'gebondenheid'

Beschrijving	Beglazingskit - Ramen - Keuken
Omgeving	Grenst aan binnen- en buitenlucht
Primaire drager	Wandopening verticaal (raam, deur, ...)
Asbestmateriaal	In-situ afwerkingslagen - Pasta, stopverf, voegsel, stopsel, vulsel, mastiek, kitten, ...
Bindmiddel van asbestmateriaal	Kitten, mastiek, pasta
Gebondenheid op basis van bindmiddel	Hecht
Hoeveelheid (gewicht - aantal)	<ul style="list-style-type: none"> 0,01 kg - 3 stuks
Totaal gewicht	0,03 kg
Eenvoudig bereikbaar	Ja
Bevestigingswijze	<ul style="list-style-type: none"> Verlijmd, ingegoten, versmeerd

Zorgvuldig beheren

- Zorg voor een veilig beheer. Vermijd het beschadigen van het asbestmateriaal. Controleer de toestand jaarlijks op wijzigingen.

- Eenvoudige handelingen: enkel door erkend asbestverwijderaar
Aan de ramen en/of deuren werd asbestverdachte mastiek vastgesteld. Het materiaal kan zelf verwijderd worden of door werknemers met opleidingsattest eenvoudige handelingen. Draag bij het uitvoeren van de werken steeds een volledige lichaamsbescherming (luchtdicht) en volgelaatsmasker met minimum een filter van het type P3. Indien het volledige raam niet vervangen wordt kan je opteren om het asbestverdachte kit met behulp van een puntstofzuiger te verwijderen. Het geniet onze voorkeur dat deze materialen verwijderd worden door een erkend asbestverwijderaar. De asbesttoepassing moet dubbel verpakt afgevoerd worden.

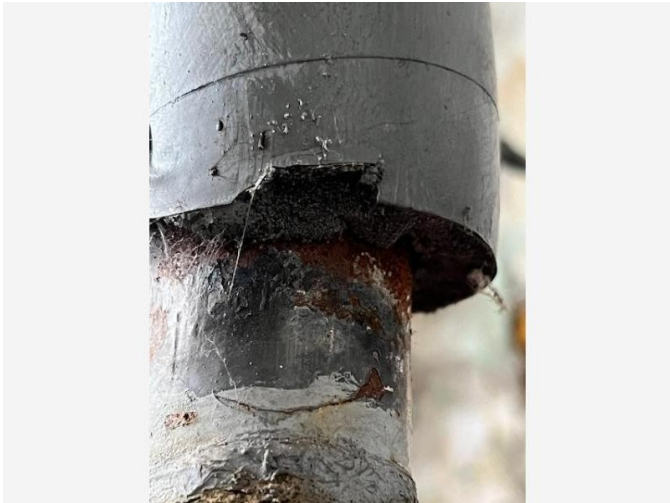
De isolatie van de leidingen in de garage was enkel bedekt met een plastic wikkelingslaag (grijs), een kartonnen laag en wol, zonder aanwezigheid van gipskalk. Er werden geen verdachte elementen aangetroffen.

Identificatiemethode	Vaststelling & expertise (niet-asbestverdacht)
Primaire drager	HVAC infrastructuur en uitrusting
(Asbest)materiaal	In-situ afwerkingslagen - Thermische isolatie

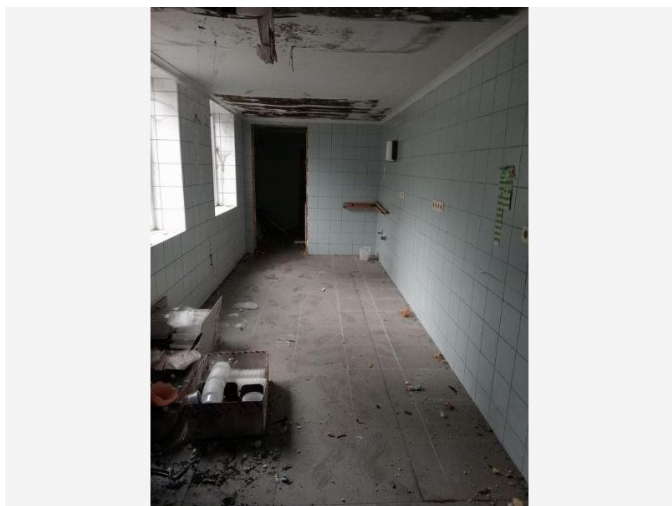
Er bestaat een mogelijkheid dat de lijm die gebruikt is om de tegels aan de binnenwand te bevestigen, asbesthoudend is.

Identificatiemethode	Redelijk vermoeden
Primaire drager	Binnenwand
(Asbest)materiaal	In-situ afwerkingslagen - Lijm laag
Bindmiddel	Lijm
Gebondenheid bindmiddel	Hecht

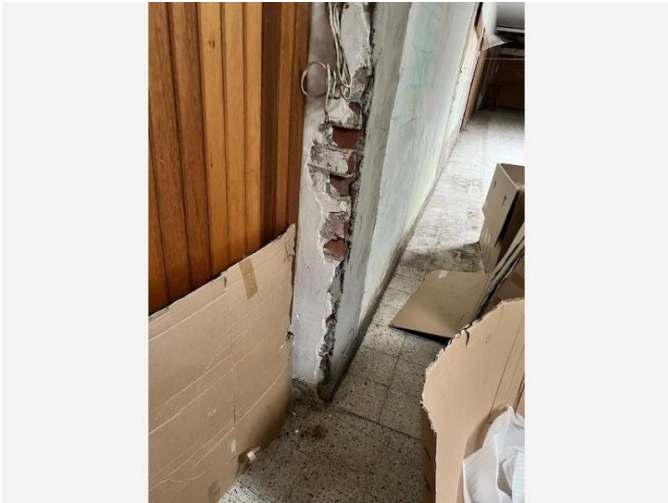
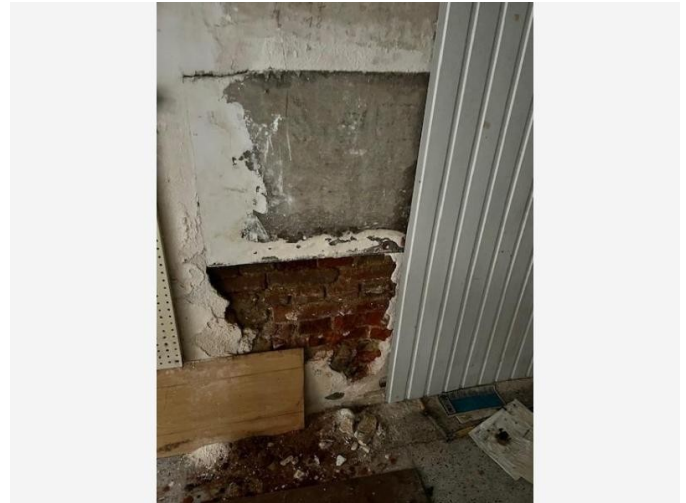
Geen asbest

#	Type	Referentie	Resultaat
7.1	Mengmonster	MM01	Geen asbest

Beschrijving	Pleisterwerk - Muren
Omgeving	Binnen

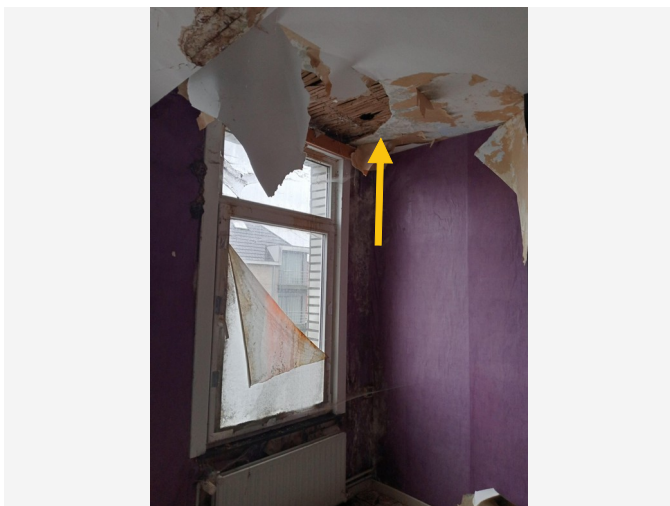
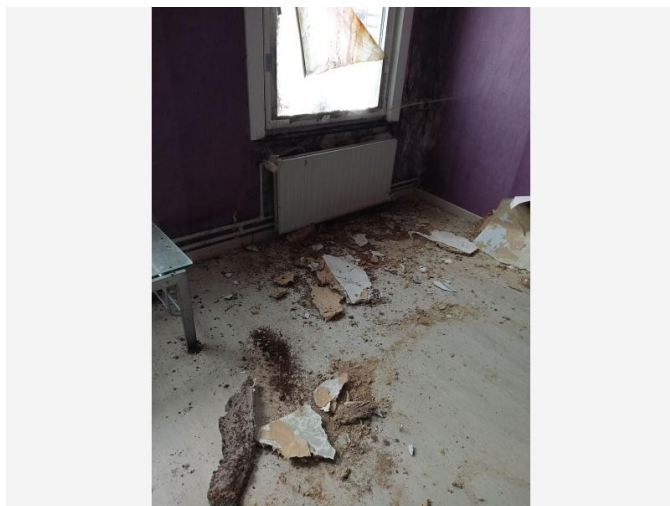
Fiche 8: Pleisterwerk - Plafond

Geen asbest

#	Type	Referentie	Resultaat
8.1	Mengmonster	MM02	Geen asbest

Beschrijving	Pleisterwerk - Plafond
Omgeving	Binnen
