Asbestinventarisatetest

Schoolstraat 21, 1650 Beersel

Attestnummer : 20230422-000068.000

Uitgegeven op : 22.04.2023

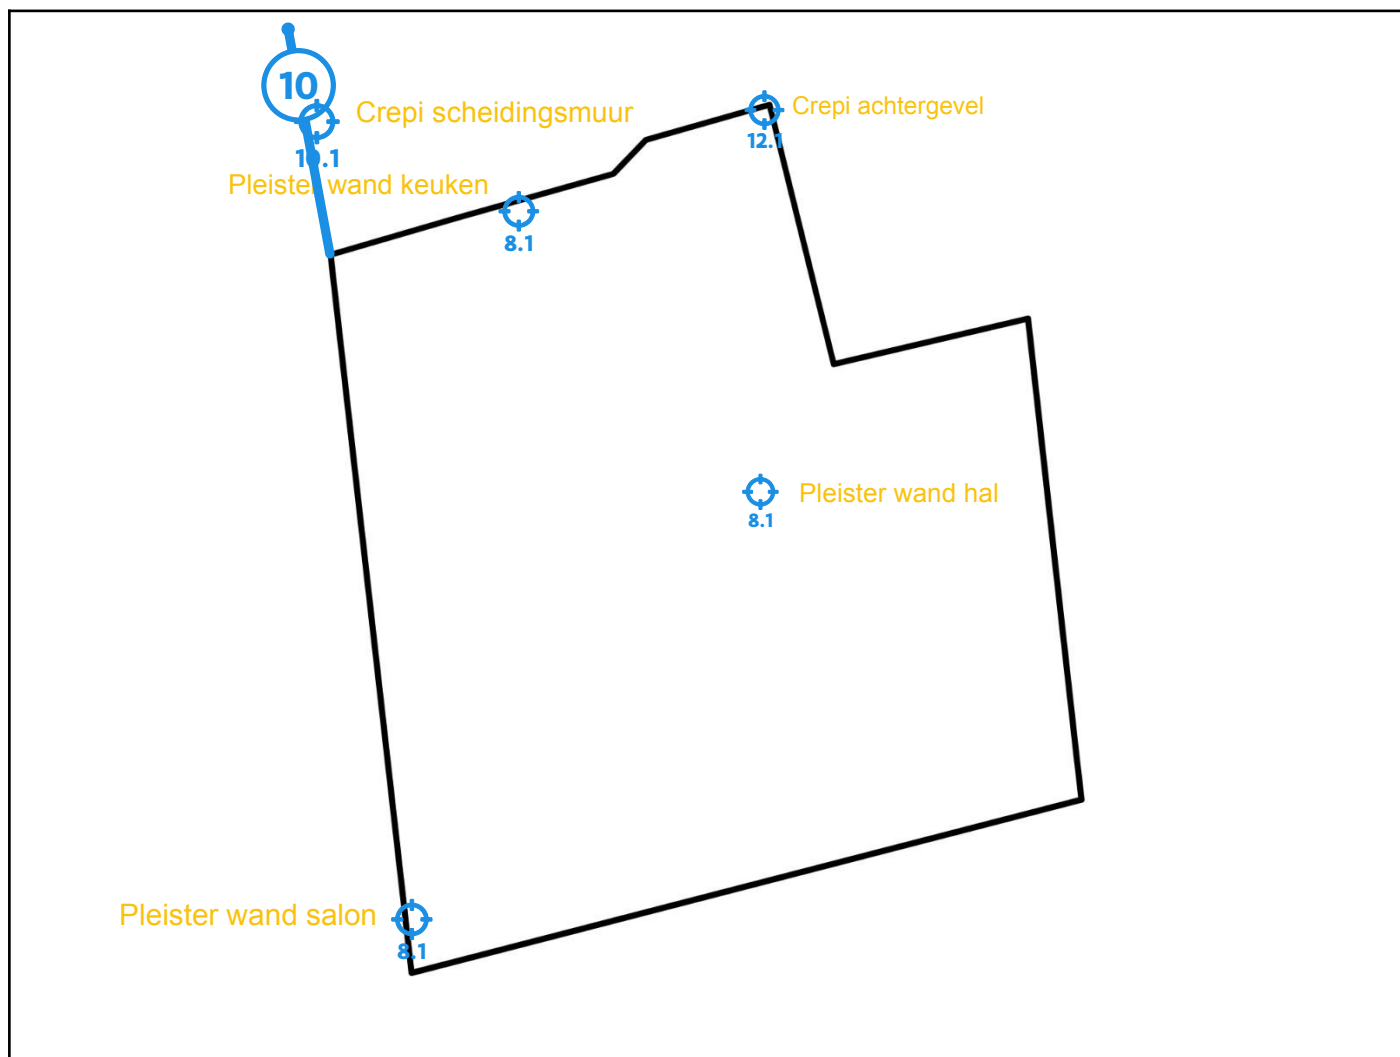
Plan 1.1: Gelijkvloers

Beschrijving	Type	Actie
8. Pleister wanden	Geen asbest	-
8.1 Code: A107-1	Mengmonster	-
10. Crepi scheidingsmuur	Geen asbest	-
10.1 Code: A107-6	Puntmonster	-
12. crepi achtergevel	Geen asbest	-
12.1 Code: A107-5	Puntmonster	-

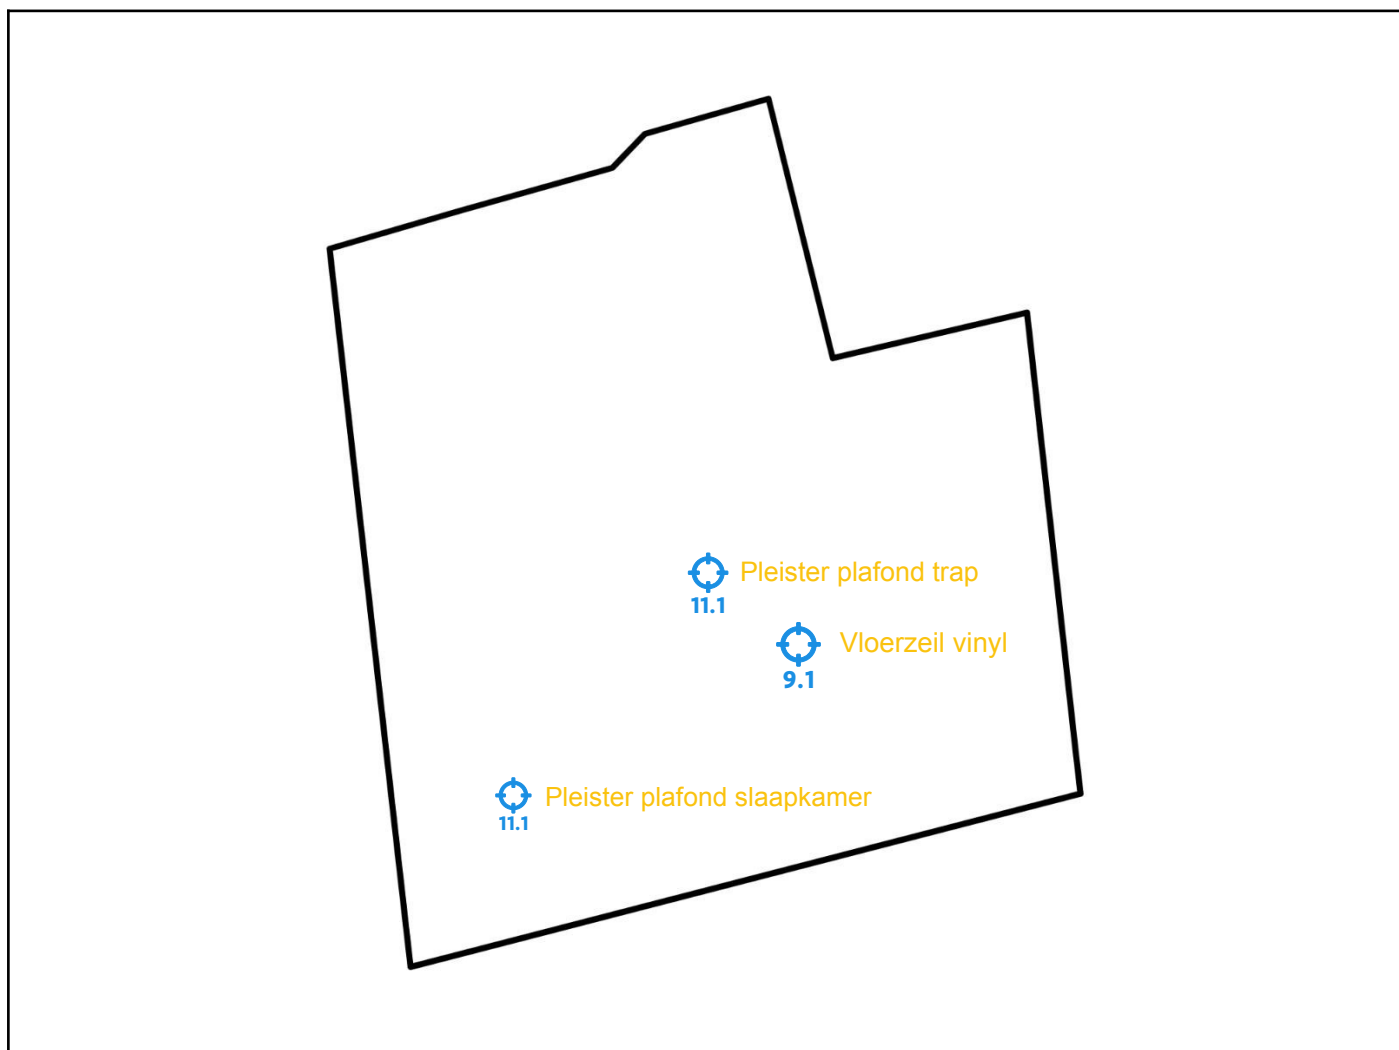
Plan 1.2: 1ste verdieping

Beschrijving	Type	Actie
9. Vloerzeil vinyl	Geen asbest	-
9.1 Code: A107-3	Puntmonster	-
11. Pleister plafonds	Geen asbest	-
11.1 Code: A107-2	Mengmonster	-

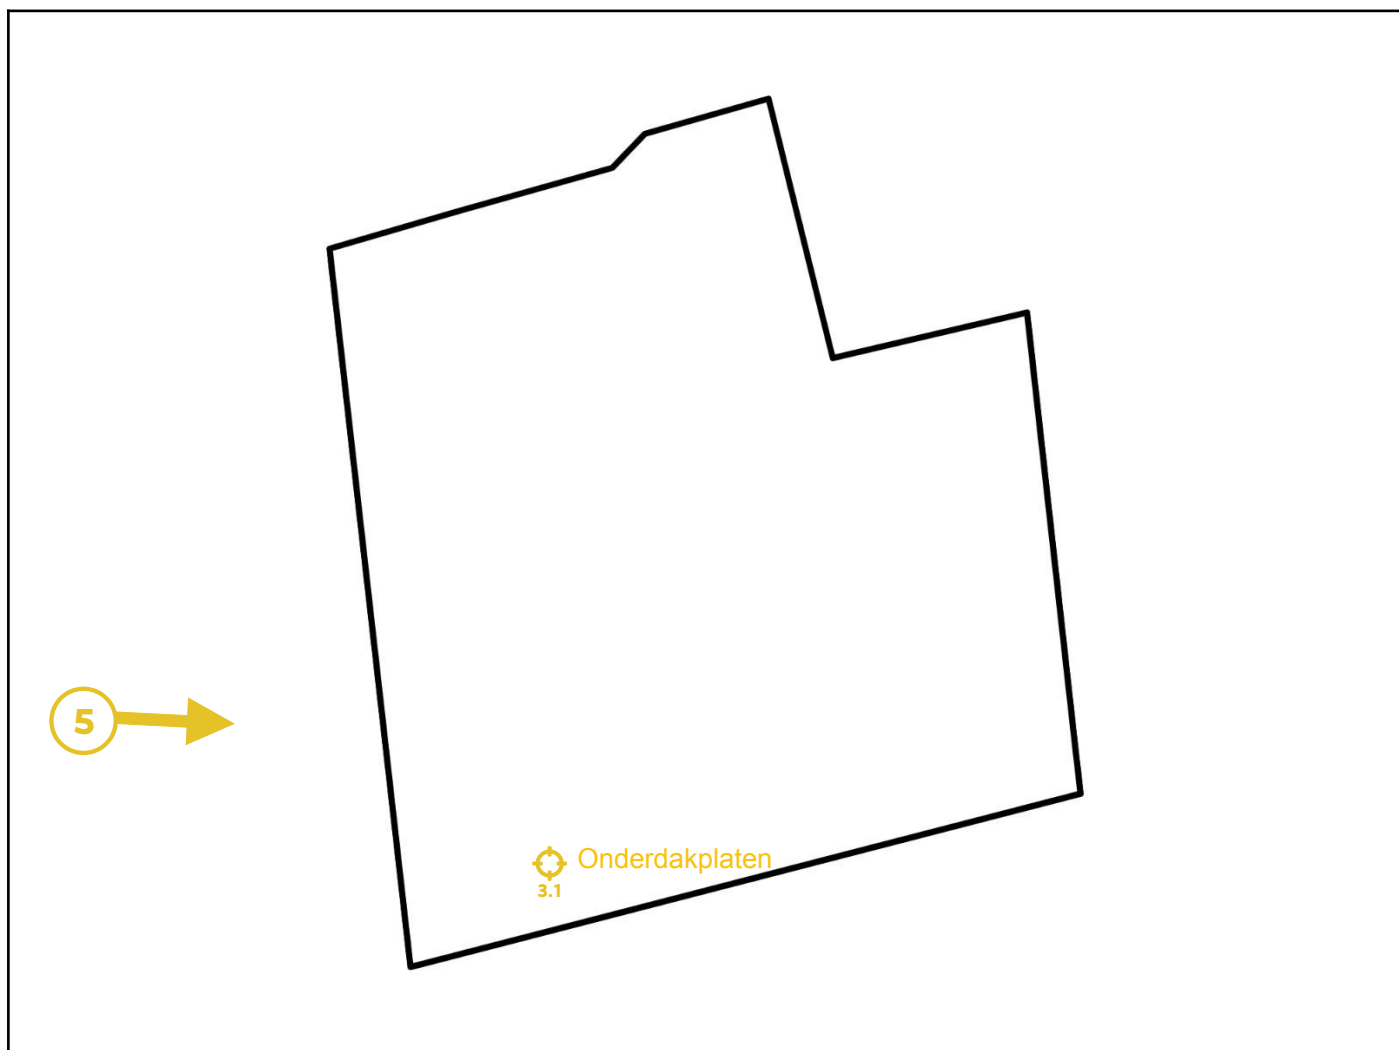
Plan 1.3: 2de verdieping (zolder)

Beschrijving	Type	Actie
3. Onderdakplaten	Asbestmateriaal	Zorgvuldig beheren
3.1 Code: A107-4	Puntmonster	-
5. Bakeliet elektriciteitstoepassingen	Asbestmateriaal	Zorgvuldig beheren

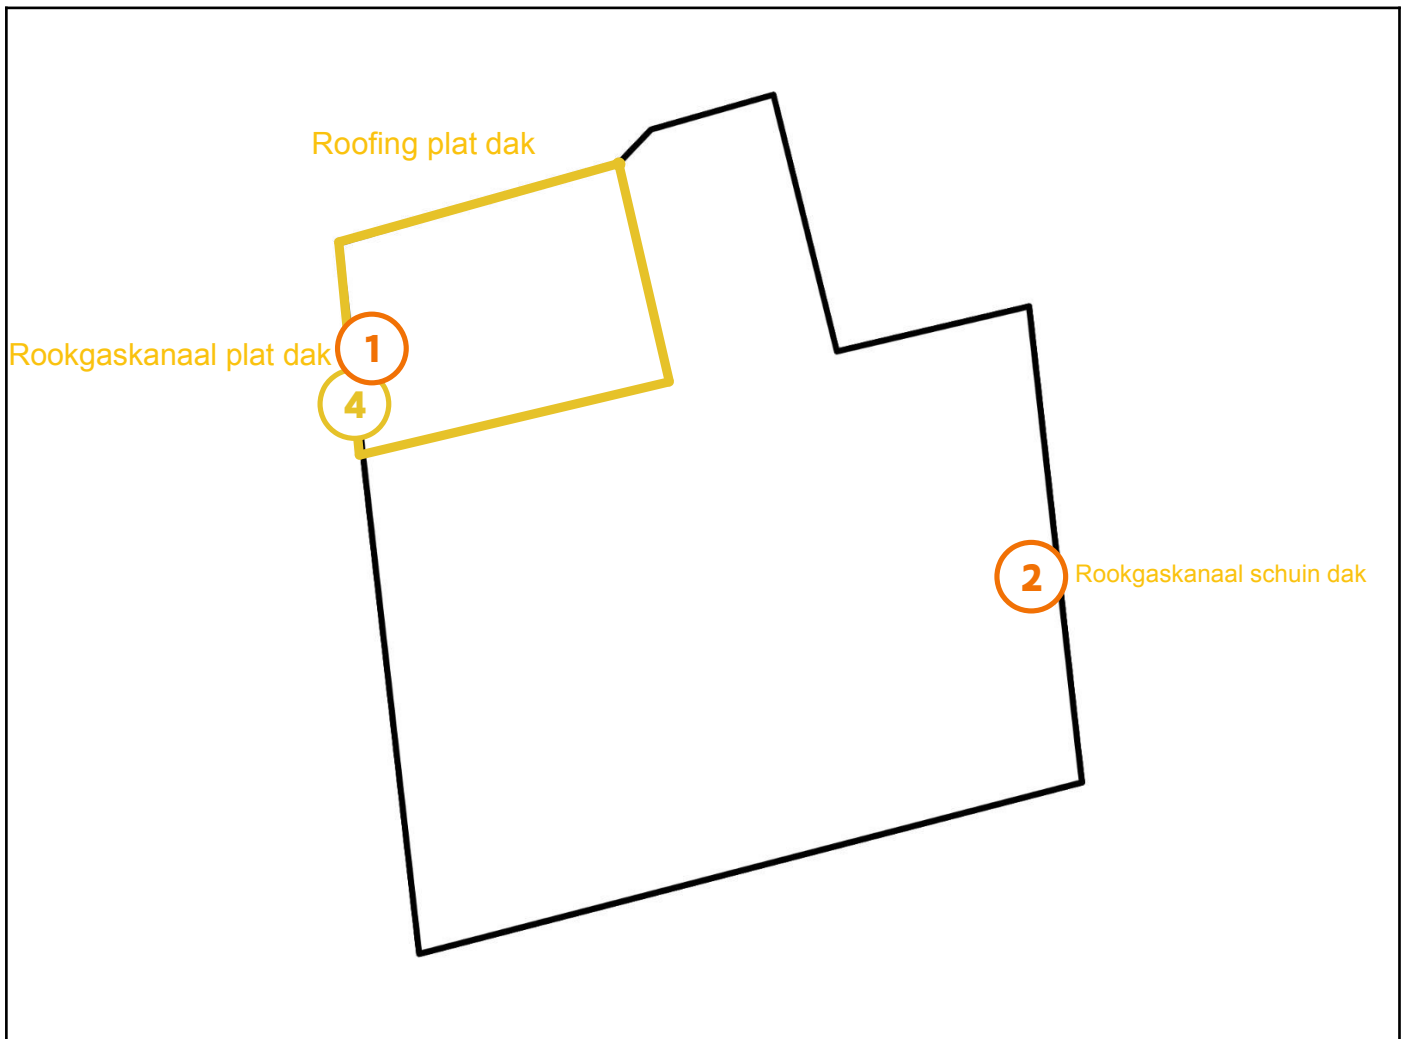
Plan 1.4: Dak

Beschrijving	Type	Actie
1. Rookgaskanaal plat dak	Asbestmateriaal	Verwijderen
2. Rookgaskanaal schuin dak	Asbestmateriaal	Verwijderen
4. Roofing plat dak	Asbestmateriaal	Zorgvuldig beheren

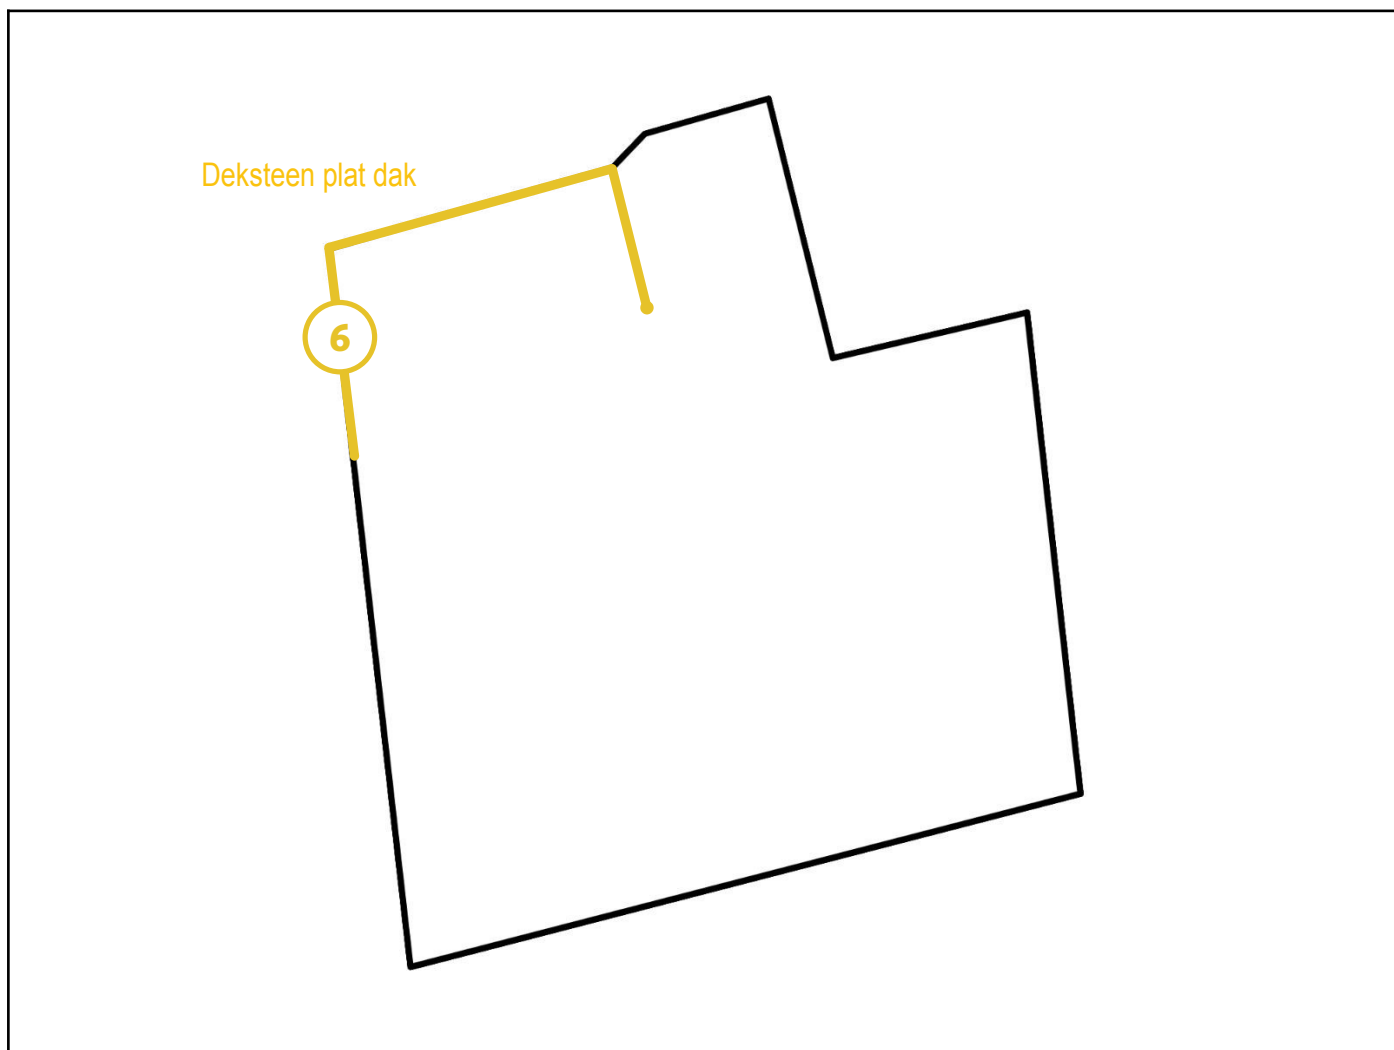
Plan 1.5: Dak - deksteen

Beschrijving	Type	Actie
6. Deksteen plat dak	Asbestmateriaal	Zorgvuldig beheren

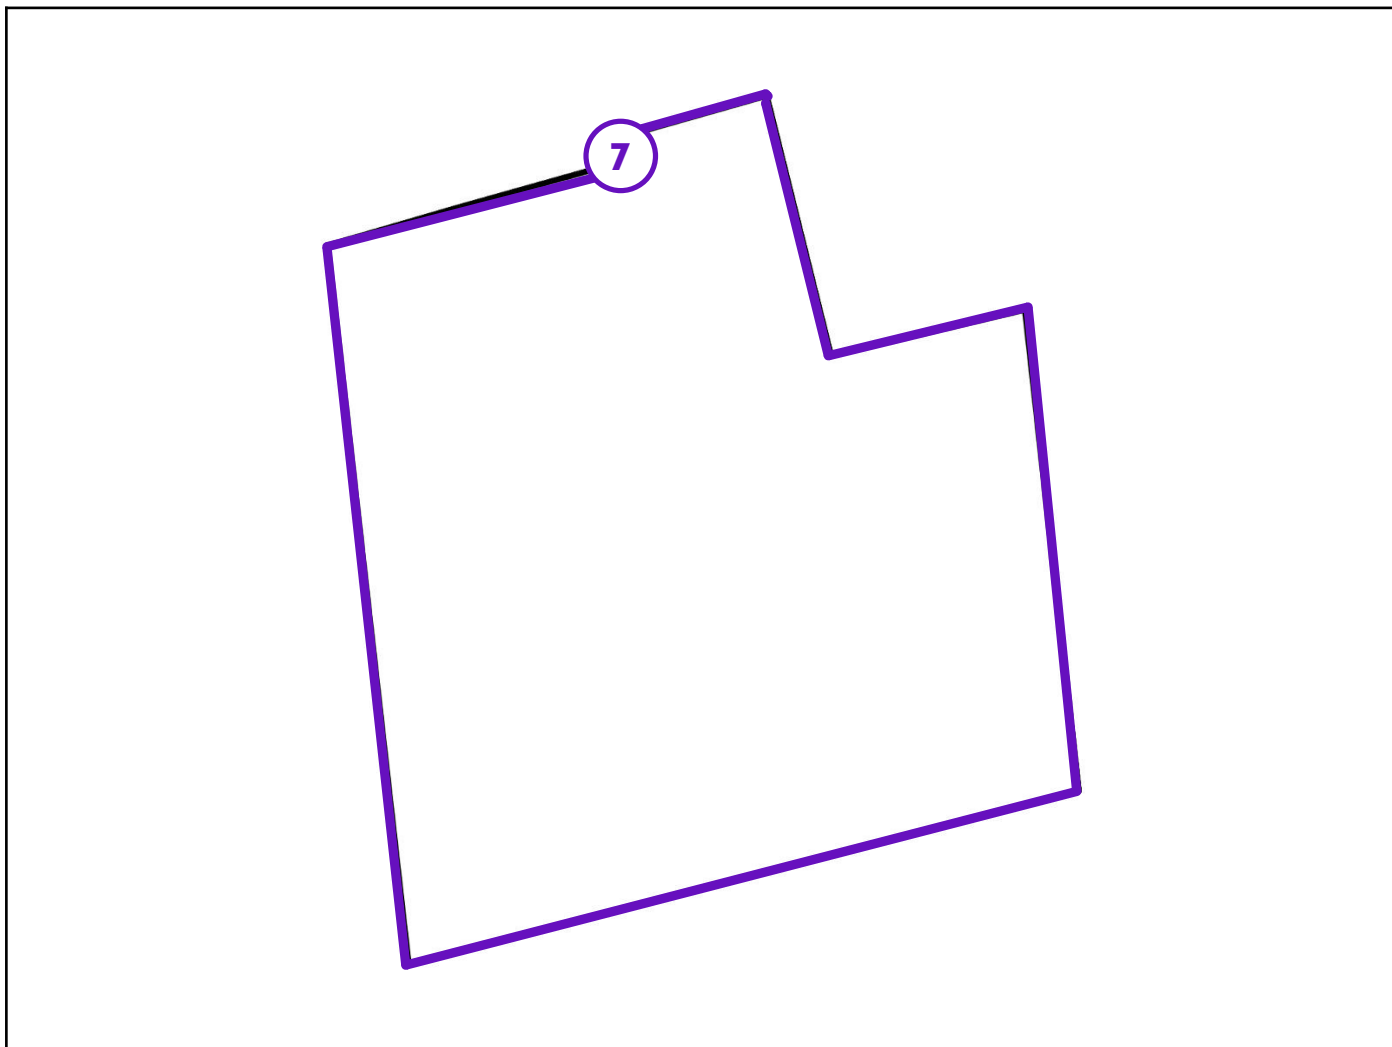
Plan 1.6: Gehele gebouw

Beschrijving	Type	Actie
7. Afwerking plafonds en wanden	Advies	-

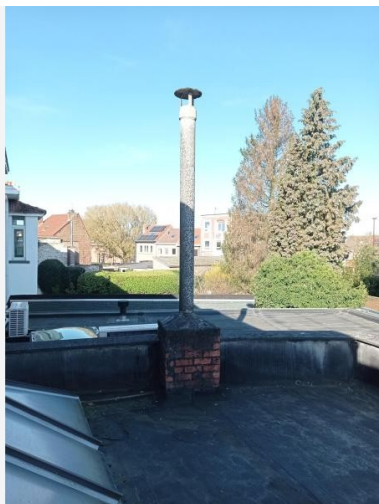
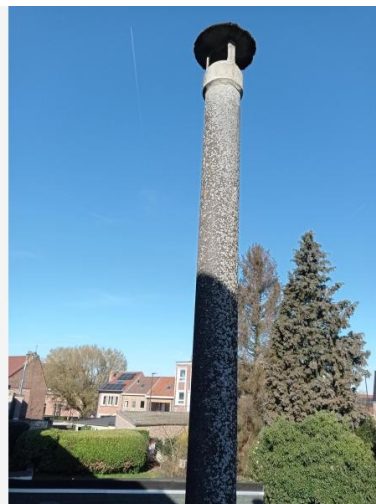
Eindbeoordeling materiaalrisico	Laag materiaalrisico en/of verlaagde kans op vezelvrijgave
---------------------------------	--

Gebondenheid	Categorie 1: hechtgebonden in oorsprong
Asbestsoort (vezeltype)	Crocidoliet aanwezig
Asbestconcentratie	Laag (< 50%)
Afschermingsgraad van het gehele materiaal	Geheel of deels vrij aan de buitenlucht
Toestand van het materiaal	Licht beschadigd, licht verweerd. Intact materiaal type Pical – asbestboard of categorie III 'gebondenheid'

Beschrijving	Rookgaskanaal plat dak
Omgeving	Buiten
Primaire drager	Plat dak
Asbestmateriaal	Rookgaskanaal
Bindmiddel van asbestmateriaal	Cement
Gebondenheid op basis van bindmiddel	Hecht
Hoeveelheid (lengte - omtrek - dikte - aantal)	<ul style="list-style-type: none">• 3,00 m - 50,00 cm - 1,00 cm - 1 stuk
Totaal volume	0,015 m ³
Eenvoudig bereikbaar	Ja
Bevestigingswijze	<ul style="list-style-type: none">• Verlijmd, ingegoten, versmeerd

Identificatiemethode	Vaststelling zonder monstername
Destructieve handeling voor identificatie	Nee
Opmerking	Opgelet, het schouwhoedje op het rookgaskanaal bevat ook asbest!

Het asbestmateriaal valt onder de mijlpaal van 2034.

Verwijderen

- Verwijder dit asbestmateriaal zo snel mogelijk. Volg de toestand goed op.

- Eenvoudige handelingen: mag via doe-het-zelf of door werknemer(s) met opleidingsattest eenvoudige handelingen
Dit betreft een hechtgebonden toepassing en mag men zelf verwijderen mits het volgen van de veiligheidsvoorschriften. breek het rookgaskanaal niet tijdens de verwijdering. Contacteer een erkende asbestverwijderaar als dit niet mogelijk is.

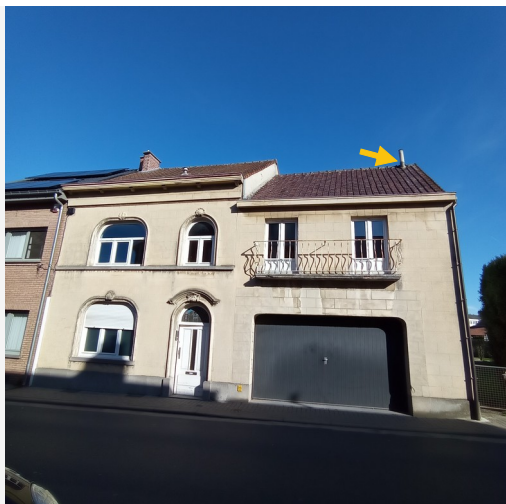
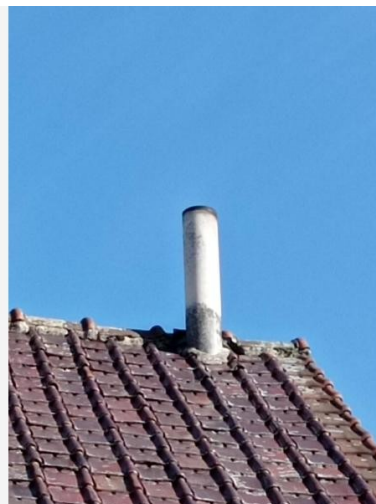
Eindbeoordeling materiaalrisico	Laag materiaalrisico en/of verlaagde kans op vezelvrijgave
---------------------------------	--

Gebondenheid	Categorie 1: hechtgebonden in oorsprong
Asbestsoort (vezeltype)	Crocidoliet aanwezig
Asbestconcentratie	Laag (< 50%)
Afschermingsgraad van het gehele materiaal	Geheel of deels vrij aan de buitenlucht
Toestand van het materiaal	Licht beschadigd, licht verweerd. Intact materiaal type Pical – asbestboard of categorie III 'gebondenheid'

Beschrijving	Rookgaskanaal schuin dak
Omgeving	Buiten
Primaire drager	Schuin dak
Asbestmateriaal	Rookgaskanaal
Bindmiddel van asbestmateriaal	Cement
Gebondenheid op basis van bindmiddel	Hecht
Hoeveelheid (lengte - omtrek - dikte - aantal)	<ul style="list-style-type: none">• 1,00 m - 50,00 cm - 1,00 cm - 1 stuk
Totaal volume	0,005 m ³
Eenvoudig bereikbaar	Ja
Bevestigingswijze	<ul style="list-style-type: none">• Verlijmd, ingegoten, versmeerd

Het asbestmateriaal valt onder de mijlpaal van 2034.

Verwijderen

- Verwijder dit asbestmateriaal zo snel mogelijk. Volg de toestand goed op.

- Eenvoudige handelingen: mag via doe-het-zelf of door werknemer(s) met opleidingsattest eenvoudige handelingen
Dit betreft een hechtgebonden toepassing en mag men zelf verwijderen mits het volgen van de veiligheidsvoorschriften. breek het rookgaskanaal niet tijdens de verwijdering. Contacteer een erkende asbestverwijderaar als dit niet mogelijk is.

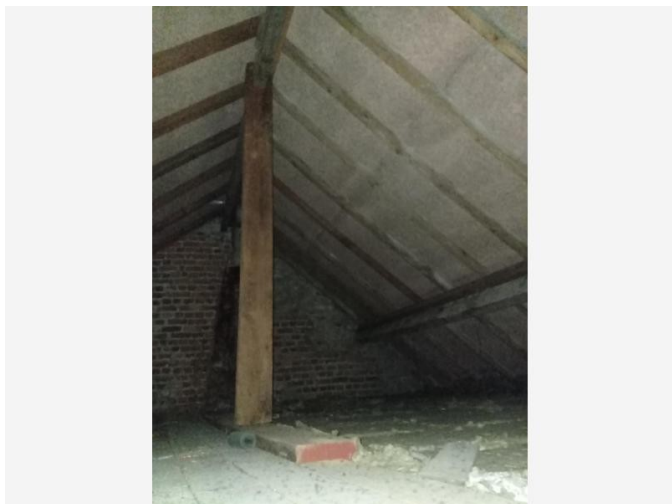
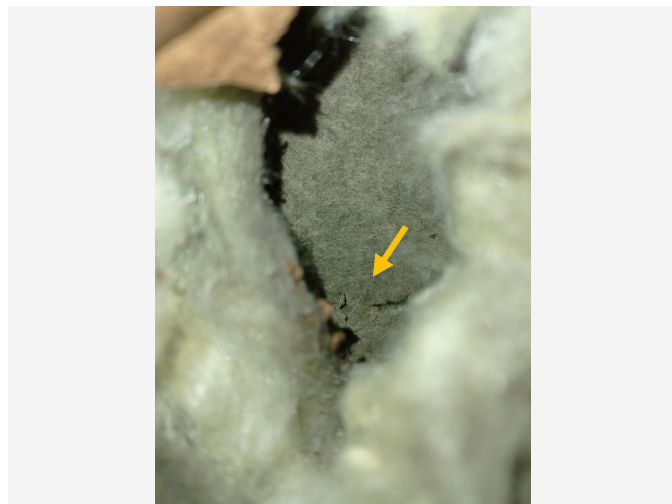
Eindbeoordeling materiaalrisico	Zeer laag materiaalrisico en/of zeer lage kans op vezelvrijgave
---------------------------------	---

Gebondenheid	Categorie 1: hechtgebonden in oorsprong
Asbestsoort (vezeltype)	Alleen chrysotiel
Asbestconcentratie	Laag (< 50%)
Afschermingsgraad van het gehele materiaal	Geheel of deels (ook) vrij aan de binnenlucht
Toestand van het materiaal	Onbeschadigd, niet verweerd

#	Type	Referentie	Resultaat
3.1	Puntmonster	A107-4	Chrysotiel

Beschrijving	Onderdakplaten
Omgeving	Binnen
Primaire drager	Schuin dak
Asbestmateriaal	Plaat, paneel, tablet - Type Menuiserite
Bindmiddel van asbestmateriaal	Cement
Gebondenheid op basis van bindmiddel	Hecht
Hoeveelheid (oppervlakte - dikte - aantal)	• 90,00 m ² - 1,00 cm - 1 stuk
Totaal volume	0,90 m ³

Eenvoudig bereikbaar	Nee <ul style="list-style-type: none"> Het asbestmateriaal is bedekt (uitgezonderd laag verf, coating, behang, kunststof, textiel) en het wegnemen van het bedekkende materiaal kan niet zonder het bedekkende materiaal te beschadigen.
Bevestigingswijze	<ul style="list-style-type: none"> Onbekend
Identificatiemethode	Vaststelling met monstername
Destructieve handeling voor identificatie	Nee
Opmerking	Staalname op de zolderverdieping. De zolder is deels geïsoleerd. De platen kunnen we terugvinden achter de isolatie.

Het asbestmateriaal valt onder de mijlpaal van 2040.

Zorgvuldig beheren

- Zorg voor een veilig beheer. Vermijd het beschadigen van het asbestmateriaal. Controleer de toestand jaarlijks op wijzigingen.

- Eenvoudige handelingen: mag via doe-het-zelf of door werknemer(s) met opleidingsattest eenvoudige handelingen
Dit betreft een hechtgebonden toepassing en mag men zelf verwijderen mits het volgen van de veiligheidsvoorschriften. Breek de platen niet tijdens de verwijdering. Contacteer een erkende asbestverwijderaar als dit niet mogelijk is.

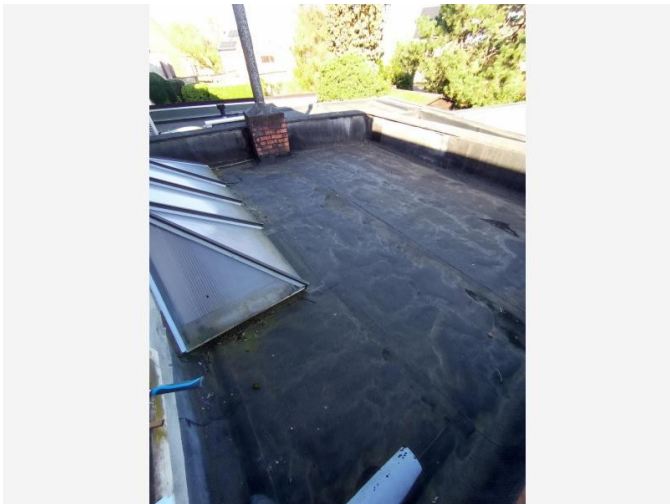
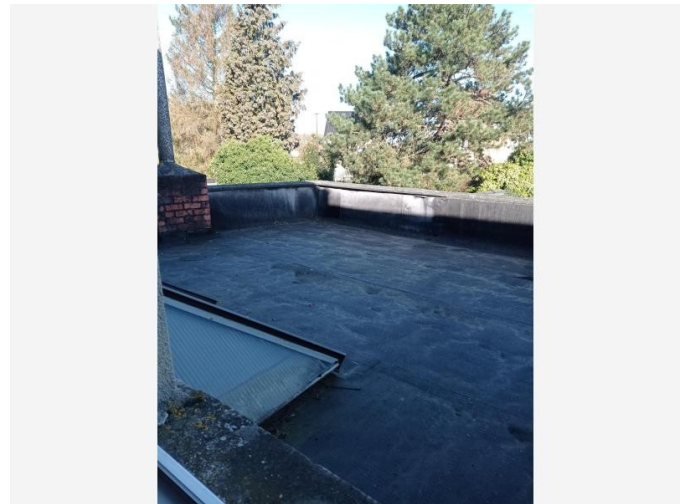
Eindbeoordeling materiaalrisico	Zeer laag materiaalrisico en/of zeer lage kans op vezelvrijgave
---------------------------------	---

Gebondenheid	Categorie 1: hechtgebonden in oorsprong
Asbestsoort (vezeltype)	Crocidoliet aanwezig
Asbestconcentratie	Laag (< 50%)
Afschermingsgraad van het gehele materiaal	Enkel randen niet afgeschermd maar geen contact met binnenluchtstromen
Toestand van het materiaal	Onbeschadigd, niet verweerd

Beschrijving	Roofing plat dak
Omgeving	Buiten
Primaire drager	Plat dak
Asbestmateriaal	Dak- en gevelbekleding - Roofing
Bindmiddel van asbestmateriaal	Bitumen (roofing, teer, asfalt)
Gebondenheid op basis van bindmiddel	Hecht
Hoeveelheid (oppervlakte - aantal)	• 22,00 m ² - 1 stuk
Totale oppervlakte	22,00 m ²
Eenvoudig bereikbaar	Ja
Bevestigingswijze	• Verlijmd, ingegoten, versmeerd

Identificatiemethode	Vaststelling zonder monstername Motivatie: Groot risico op structurele gevolgschade (lekschade, werking installatie,...)
Destructieve handeling voor identificatie	Nee
Opmerking	Roofing wordt door de wetgeving altijd als asbestverdacht beschouwd indien het tegendeel niet kan worden bewezen met een staal of door een bewijsdocument. Er is geen staalname mogelijk zonder het risico op waterinsijpeling. Er zijn geen bewijsdocumenten ter beschikking dewelke kunnen staven dat de roofing jonger is dan 2001. Het is voldoende om de roofing goed te beheren. Indien u de roofing wilt verwijderen kan u een destructief staal laten nemen door een asbestdeskundige.

Het asbestmateriaal valt onder de mijlpaal van 2040.

Zorgvuldig beheren

- Zorg voor een veilig beheer. Vermijd het beschadigen van het asbestmateriaal. Controleer de toestand jaarlijks op wijzigingen.

- Eenvoudige handelingen: mag via doe-het-zelf of door werknemer(s) met opleidingsattest eenvoudige handelingen
Dit hoeft niet verwijderd te worden zonder destructief staal. Zie notitie bij identificatie.

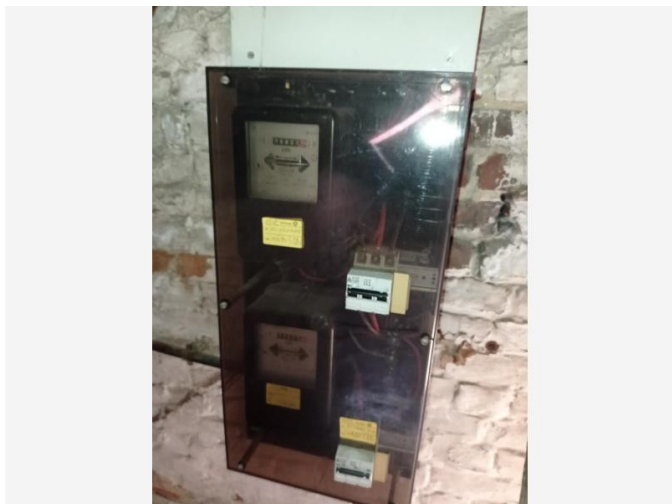
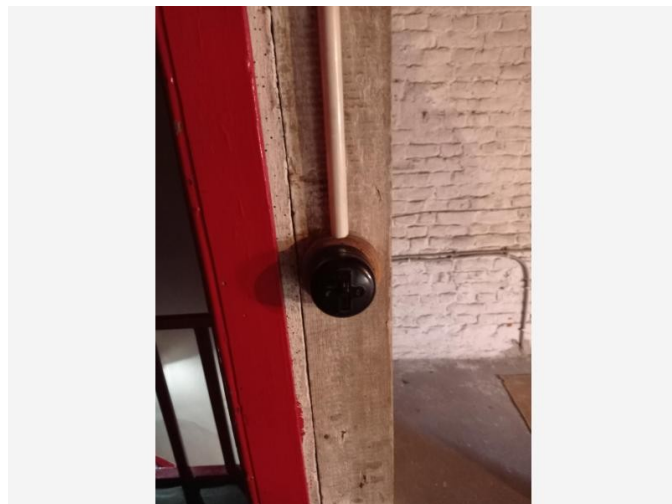
Eindbeoordeling materiaalrisico	Zeer laag materiaalrisico en/of zeer lage kans op vezelvrijgave
---------------------------------	---

Gebondenheid	Categorie 1: hechtgebonden in oorsprong
Asbestsoort (vezeltype)	Crocidoliet aanwezig
Asbestconcentratie	Laag (< 50%)
Afschermingsgraad van het gehele materiaal	Niet stootvaste afscherming
Toestand van het materiaal	Onbeschadigd, niet verweerd

Beschrijving	Bakeliet elektriciteitstoepassingen
Omgeving	Binnen
Primaire drager	Communicatie en elektrische infrastructuur en uitrusting
Asbestmateriaal	Bakeliet elektriciteitstoepassingen
Bindmiddel van asbestmateriaal	Kunststof of -hars
Gebondenheid op basis van bindmiddel	Hecht
Hoeveelheid (gewicht - aantal)	<ul style="list-style-type: none">• 3,00 kg - 1 stuk
Totaal gewicht	3,00 kg
Eenvoudig bereikbaar	Nee <ul style="list-style-type: none">• De verwijdering is niet mogelijk binnen normale beheers-, onderhoudscycli of binnen vergelijkbare stilstand.
Bevestigingswijze	<ul style="list-style-type: none">• Geschroefd

Identificatiemethode	Vaststelling zonder monstername
Destructieve handeling voor identificatie	Nee
Opmerking	Op de zolderverdieping kunnen we bakeliet elektriciteitstoepassingen terugvinden. Meerbepaald een schakelaar en de meterkast. Deze bevatten vaak een lage hoeveelheid asbest. Staalname hiervan is niet mogelijk zonder de toepassing te beschadigen.

Het asbestmateriaal valt onder de mijlpaal van 2040.

Zorgvuldig beheren

- Zorg voor een veilig beheer. Vermijd het beschadigen van het asbestmateriaal. Controleer de toestand jaarlijks op wijzigingen.

- Eenvoudige handelingen: mag via doe-het-zelf of door werknemer(s) met opleidingsattest eenvoudige handelingen
Dit betreft een hechtgebonden toepassing en mag men zelf verwijderen mits het volgen van de veiligheidsmaatregelen. Opgelet, de meterkast kan alleen uw netbeheerder manipuleren, deze zullen op termijn vervangen worden door een digitale teller. U hoeft hiervoor dus niets te doen.

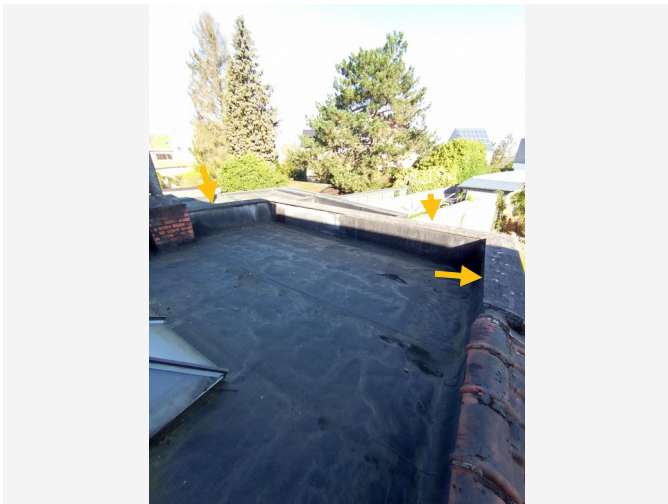
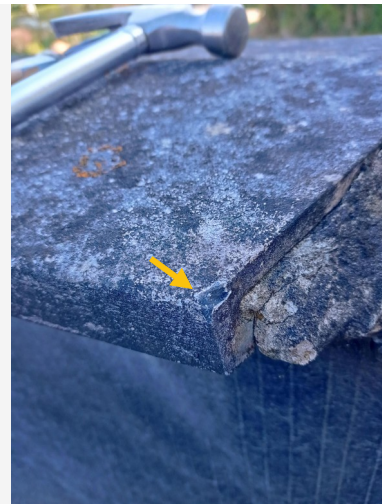
Eindbeoordeling materiaalrisico	Laag materiaalrisico en/of verlaagde kans op vezelvrijgave
---------------------------------	--

Gebondenheid	Categorie 1: hechtgebonden in oorsprong
Asbestsoort (vezeltype)	Crocidoliet aanwezig
Asbestconcentratie	Laag (< 50%)
Afschermingsgraad van het gehele materiaal	Geheel of deels vrij aan de buitenlucht
Toestand van het materiaal	Licht beschadigd, licht verweerd. Intact materiaal type Pical – asbestboard of categorie III 'gebondenheid'

Beschrijving	Deksteen plat dak
Omgeving	Buiten
Primaire drager	Plat dak
Asbestmateriaal	Deksteen, muurkap - Hol
Bindmiddel van asbestmateriaal	Cement
Gebondenheid op basis van bindmiddel	Hecht
Hoeveelheid (oppervlakte - dikte - aantal)	• 7,00 m ² - 4,00 cm - 1 stuk
Totaal volume	0,28 m ³
Eenvoudig bereikbaar	Ja
Bevestigingswijze	• Verlijmd, ingegoten, versmeerd
Identificatiemethode	Vaststelling zonder monsternamen

Het asbestmateriaal valt onder de mijlpaal van 2040.

Zorgvuldig beheren

- Zorg voor een veilig beheer. Vermijd het beschadigen van het asbestmateriaal. Controleer de toestand jaarlijks op wijzigingen.

- Eenvoudige handelingen: mag via doe-het-zelf of door werknemer(s) met opleidingsattest eenvoudige handelingen
Dit betreft een hechtgebonden toepassing en mag men zelf verwijderen mits het volgen van de veiligheidsvoorschriften. breek de deksteen niet tijdens de verwijdering. Contacteer een erkende asbestverwijderaar als dit niet mogelijk is.

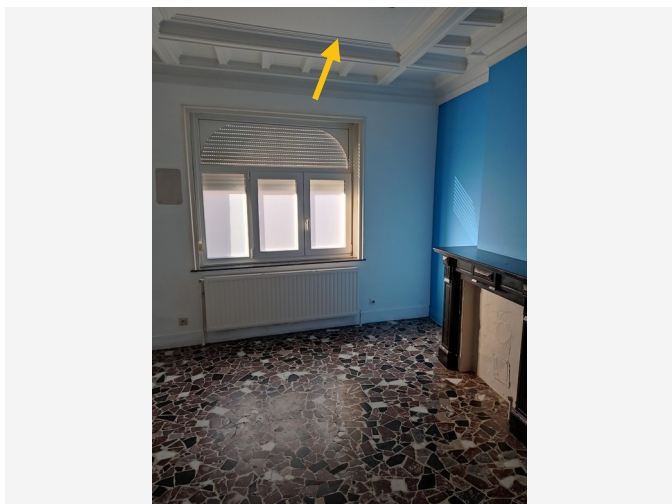
Vrije foto

Een deel van de wanden en plafonds zijn afgewerkt met plaatmateriaal/hout/plastic. Hierdoor zijn eventuele asbestverdachte materialen hierachter niet waarneembaar/bereikbaar.

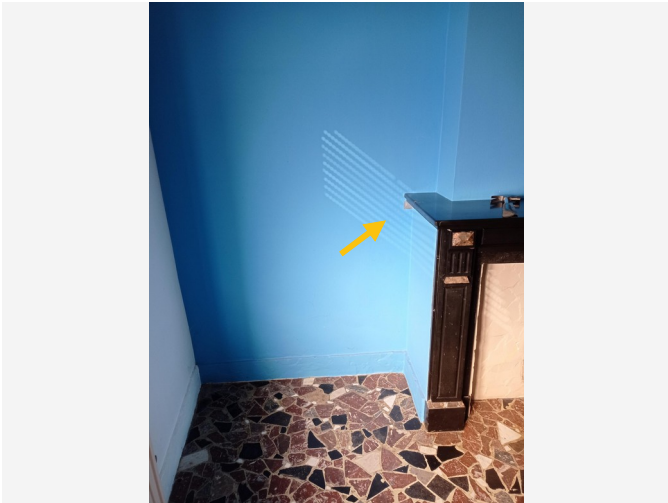
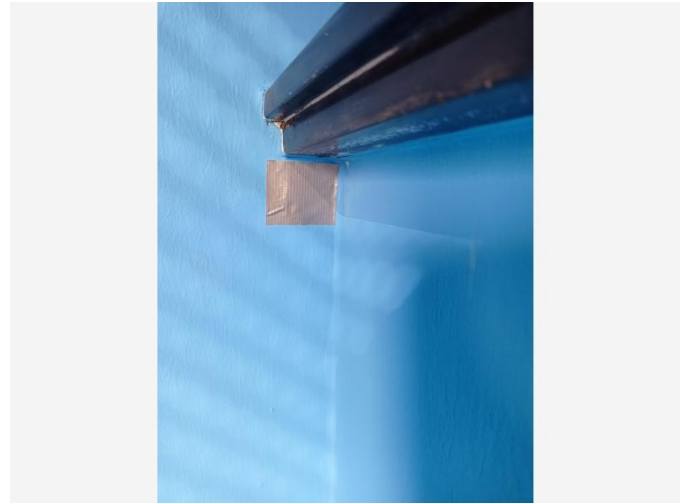
Fiche 8: Pleister wanden

Geen asbest

#	Type	Referentie	Resultaat
8.1	Mengmonster	A107-1	Geen asbest

Beschrijving	Pleister wanden
Omgeving	Binnen
Primaire drager	Binnenwand
Bindmiddel van materiaal	Gips - kalk

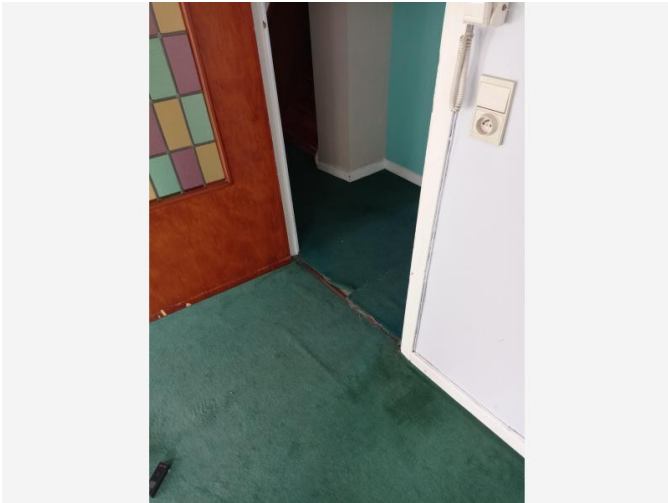
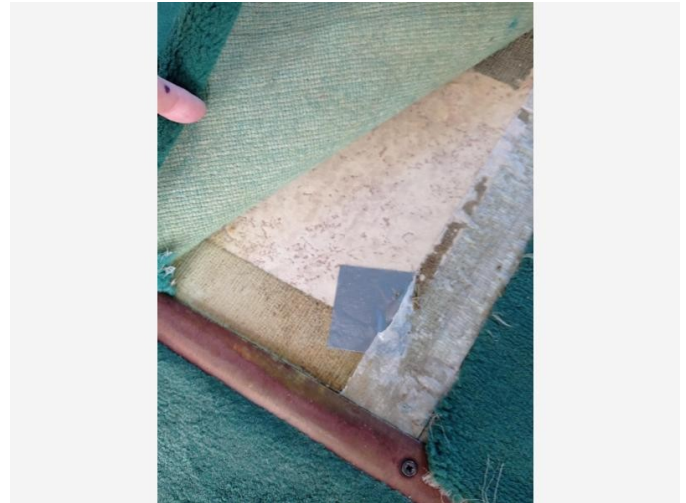
Fiche 9: Vloerzeil vinyl

Geen asbest

#	Type	Referentie	Resultaat
9.1	Puntmonster	A107-3	Geen asbest

Beschrijving	Vloerzeil vinyl
Omgeving	Binnen
Primaire drager	Vloer
Bindmiddel van materiaal	Kunststof of -hars

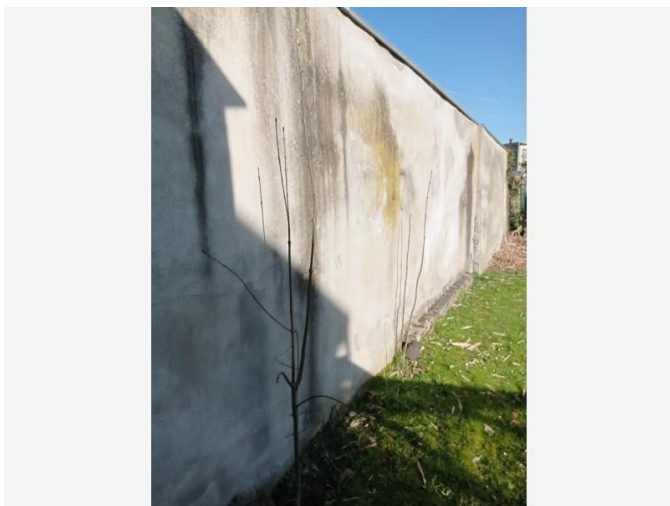
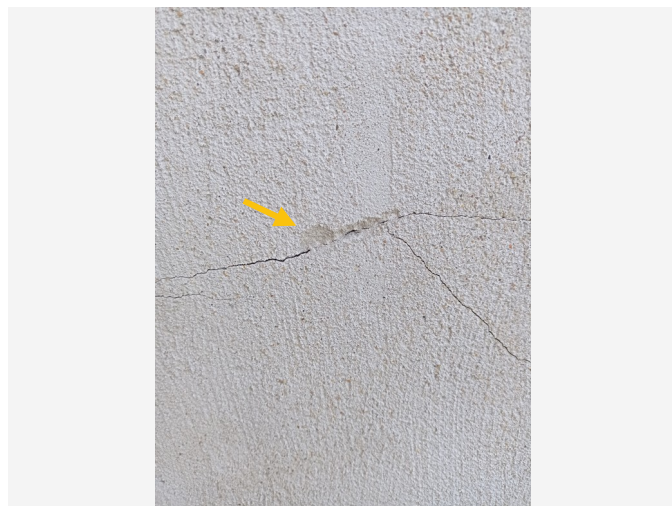
Geen asbest

#	Type	Referentie	Resultaat
10.1	Puntmonster	A107-6	Geen asbest

Beschrijving	Crepi scheidingsmuur
Omgeving	Buiten
Primaire drager	Wand vrijstaand (scheidingsmuur, ...)
Bindmiddel van materiaal	Gips - kalk

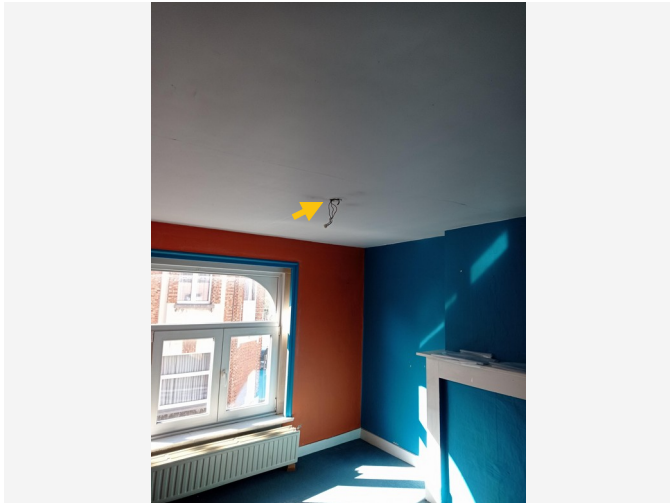
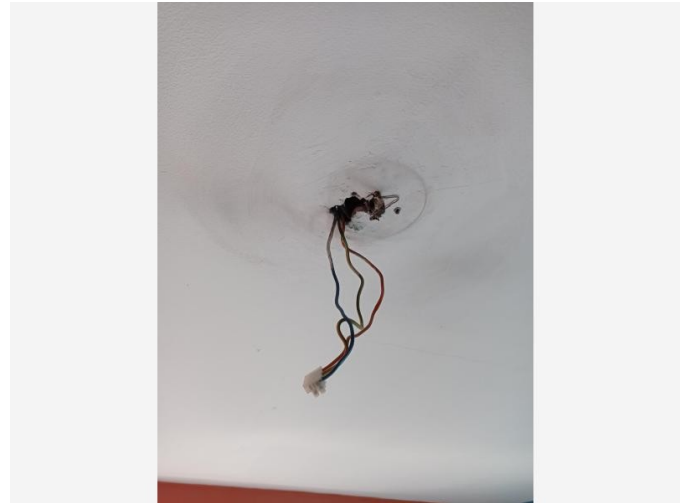
Geen asbest

#	Type	Referentie	Resultaat
11.1	Mengmonster	A107-2	Geen asbest

Beschrijving	Pleister plafonds
Omgeving	Binnen
Primaire drager	Plafond
Bindmiddel van materiaal	Gips - kalk

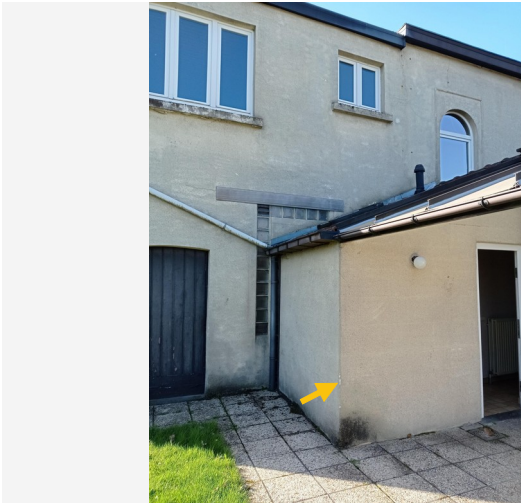
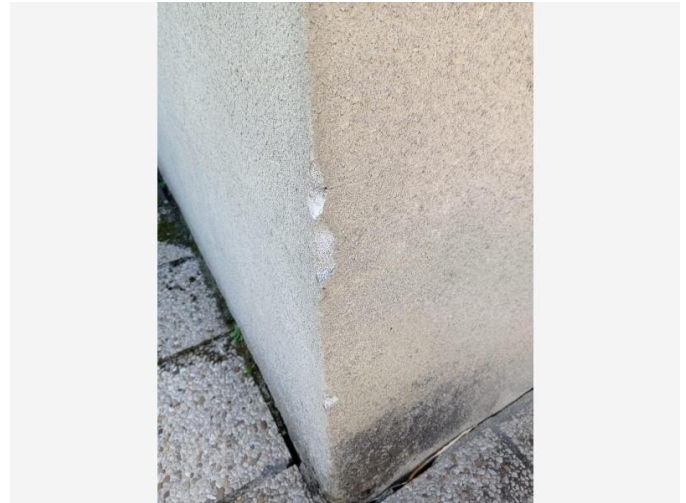
Geen asbest

#	Type	Referentie	Resultaat
12.1	Puntmonster	A107-5	Geen asbest

Beschrijving	crepi achtergevel
Omgeving	Buiten
Primaire drager	Wand buitenschil
Bindmiddel van materiaal	Gips - kalk
