Asbestinventarisatetest

Ganzestraat 28, 9506 Geraardsbergen

Attestnummer : 20240425-000564.000

Niet-asbestveilig

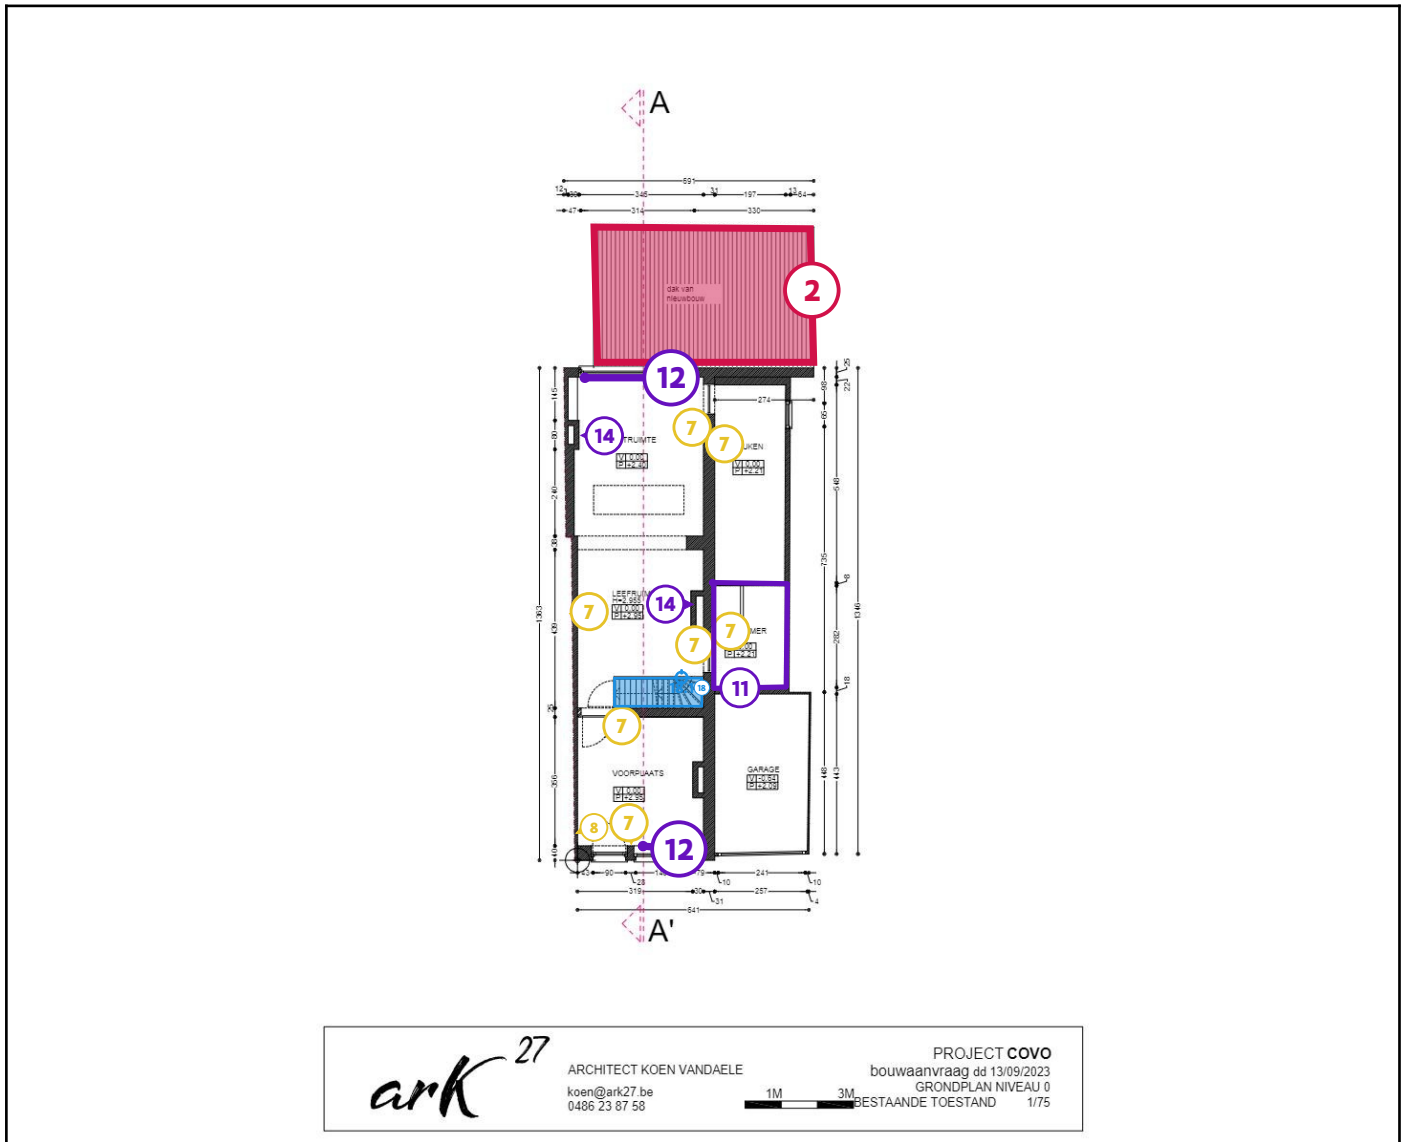
Plan 1.2: Gelijkvloers plan

Beschrijving	Type	Actie
2. Dak in asbestgolfplaten	Asbestmateriaal	Dringend verwijderen
7. Bakeliet schakelaars en stopcontacten	Asbestmateriaal	Zorgvuldig beheren
8. Elektriciteitssteller	Asbestmateriaal	Zorgvuldig beheren
11. Muurbekleding badkamer	Advies	-
12. Vensterbanktabletten binnen	Advies	-
14. Gaskachel	Advies	-

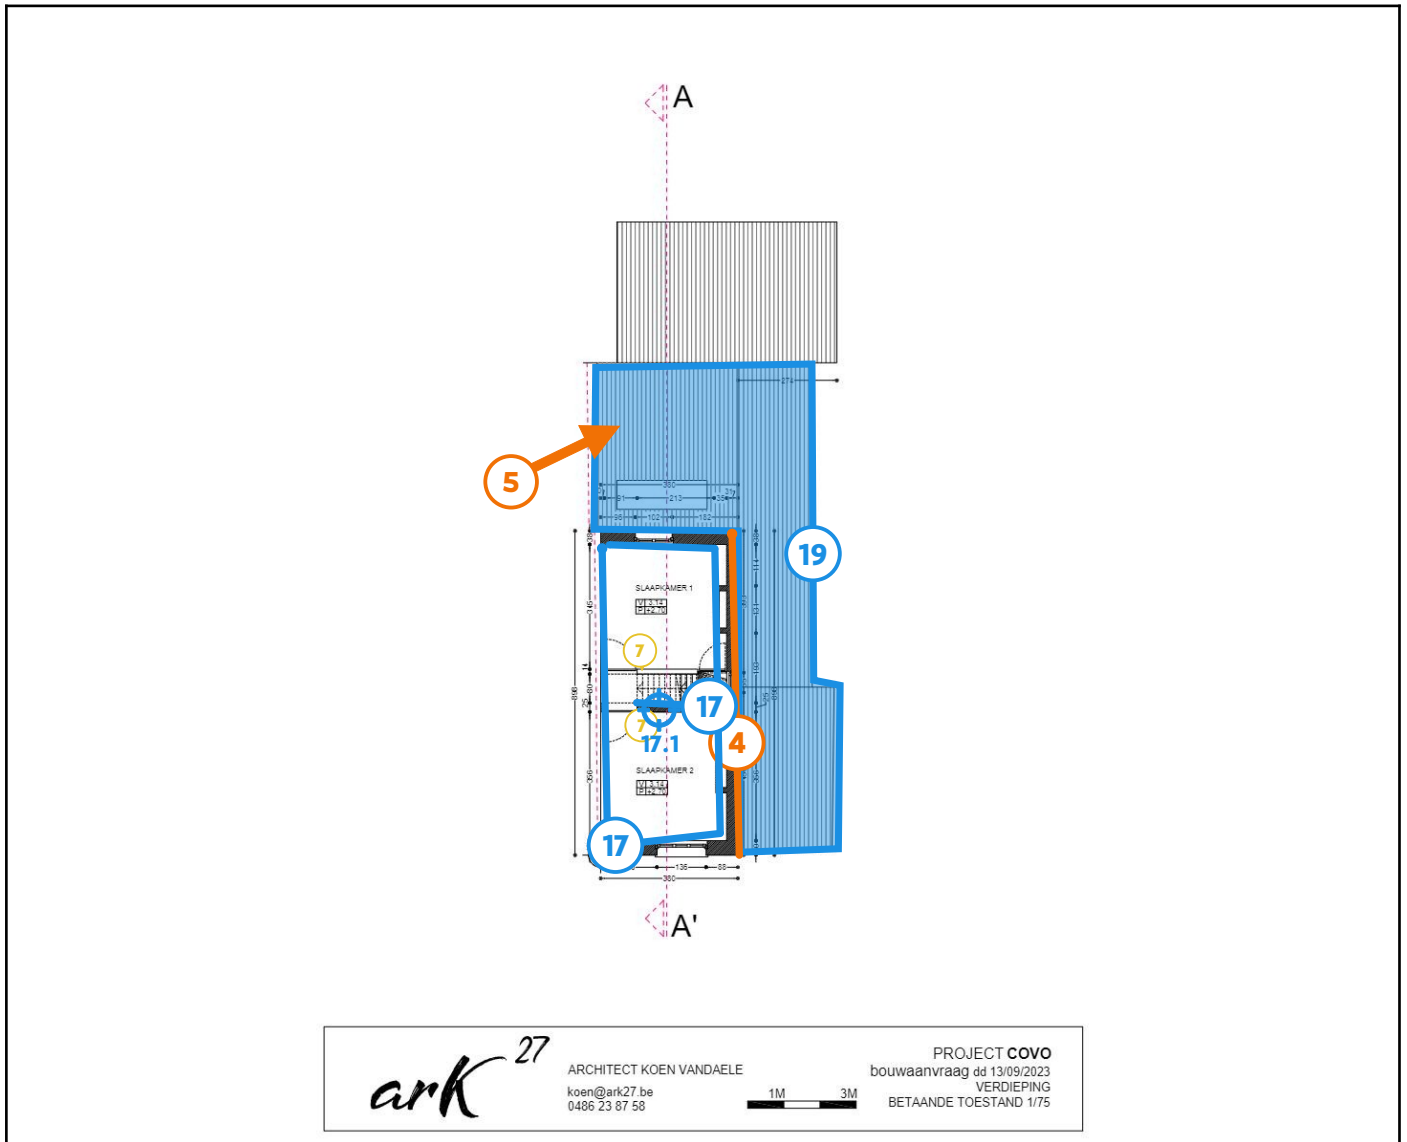
Plan 1.5: Verdieping plan

Beschrijving	Type	Actie
4. Gevelbekleding in asbestleien	Asbestmateriaal	Verwijderen
5. Rookgaskanaal	Asbestmateriaal	Verwijderen
7. Bakeliet schakelaars en stopcontacten	Asbestmateriaal	Zorgvuldig beheren
17. Pleisterwerk muren	Geen asbest	-
17.1 Code: 20240419GAN28S7	Mengmonster	-
19. Dak in roofing	Geen asbest	-

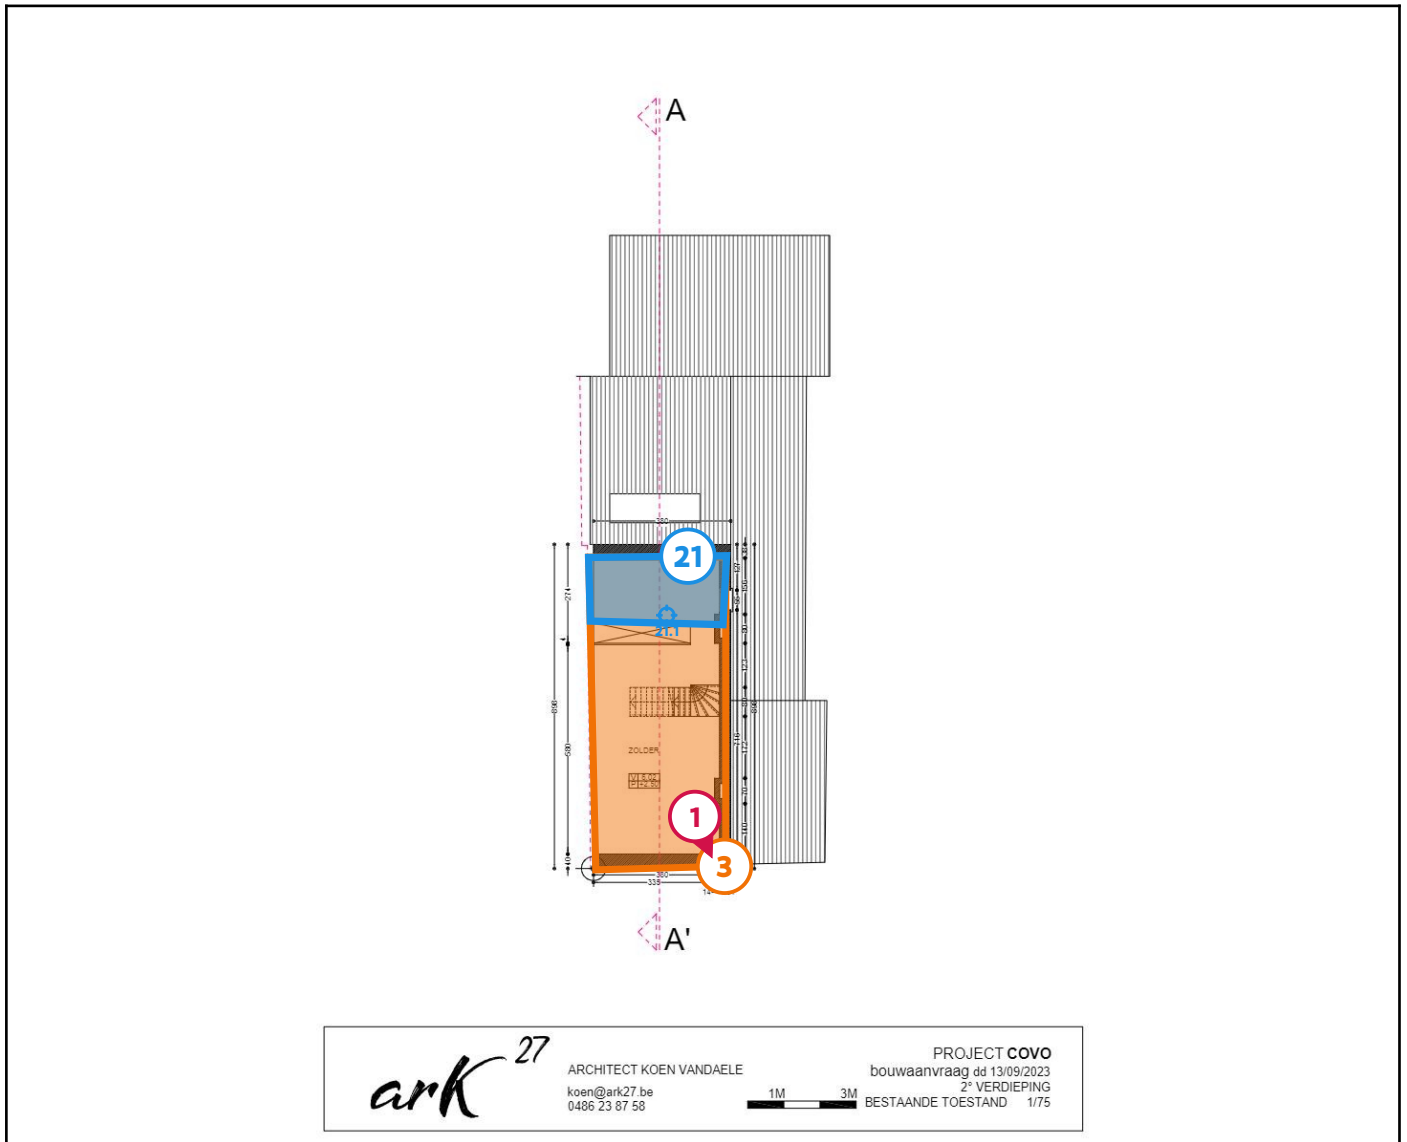
Plan 1.6: Zolder plan

Beschrijving	Type	Actie
1. Dakleien	Asbestmateriaal	Dringend verwijderen
3. Dak in asbestleien	Asbestmateriaal	Verwijderen
21. Vinyl zolder	Geen asbest	-
21.1 Code: 20240419GAN2856	Puntmonster	-

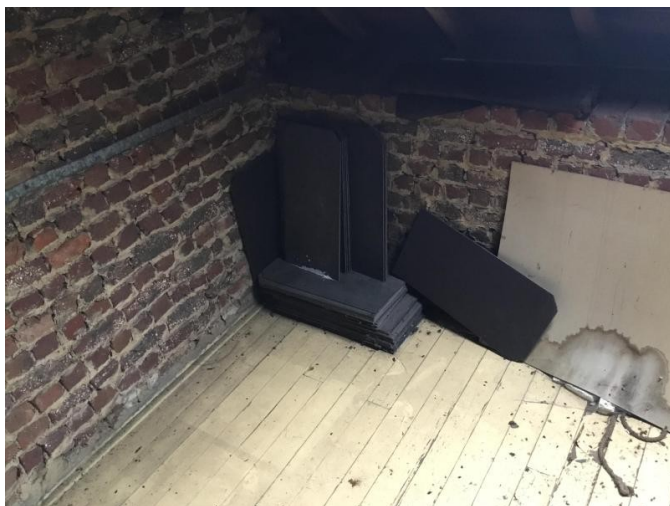
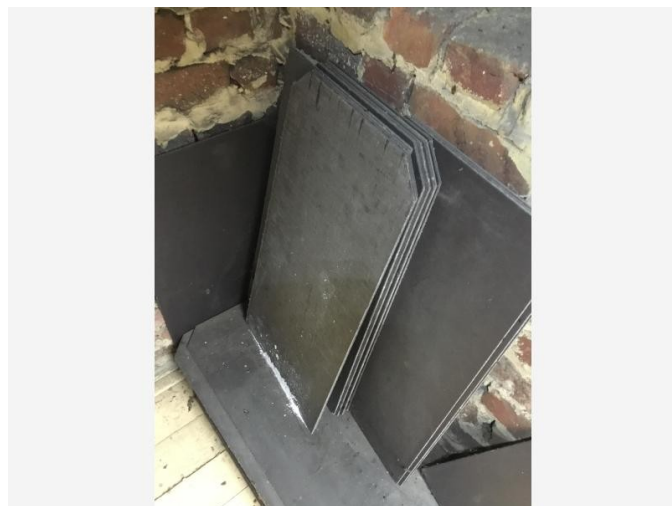
Het asbestmateriaal valt onder de mijlpaal van 2040.

Beschrijving	Dakleien
Type afvalstof	Betreft stock-voorraad of gedemonteerde asbestmaterialen
Aanwezige resten	De resten zijn reserve dakleien in originele staat.
Omgeving	Binnen
Primaire drager	Vloer
Asbestmaterialen	<ul style="list-style-type: none">Dak- en gevelbekleding - Lei, shingle
Bindmiddel van asbestmateriaal	Cement
Gebondenheid op basis van bindmiddel	Hecht
Hoeveelheid (gewicht - aantal)	<ul style="list-style-type: none">40,00 kg - 1 stuk
Totaal gewicht	40,00 kg
Eenvoudig bereikbaar	Ja
Identificatiemethode	Vaststelling zonder monstername

Dringend verwijderen

- Verwijder het asbestafval.

- Eenvoudige handelingen: mag via doe-het-zelf of door werknemer(s) met opleidingsattest eenvoudige handelingen
Gezien de bereikbaarheid en het beperkt volume kunnen de asbestleien via doe-het-zelf of eenvoudige handelingen verwijderd worden. Gebruik hierbij steeds de gepaste persoonlijke beschermingsmethoden, vermijdt vezelvrijgave, verpak het asbesthoudend afval en voer langs de juiste afvalstroom af.

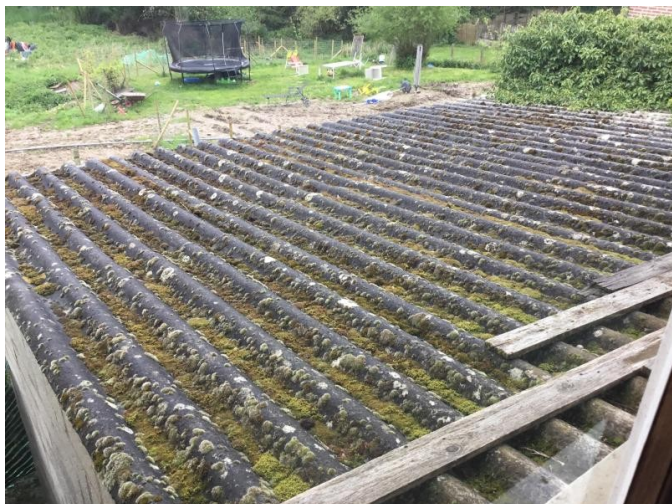
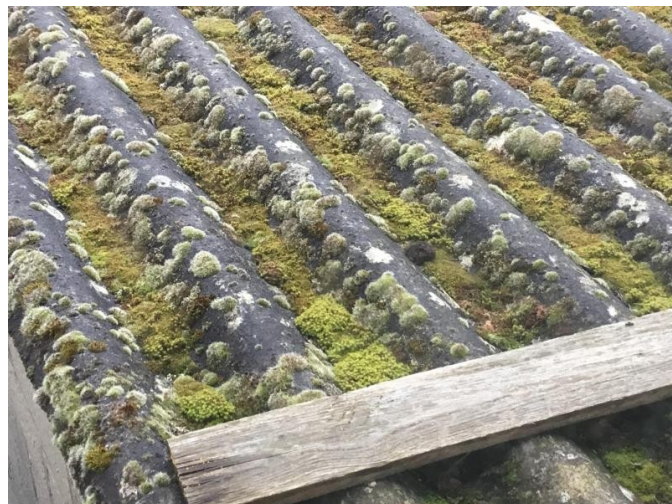
Eindbeoordeling materiaalrisico	Hoog materiaalrisico en/of hoge kans op vezelvrijgave
---------------------------------	-------------------------------------------------------

Gebondenheid	Categorie 1: hechtgebonden in oorsprong
Asbestsoort (vezeltype)	Crocidoliet aanwezig
Asbestconcentratie	Laag (< 50%)
Afschermingsgraad van het gehele materiaal	Geheel of deels (ook) vrij aan de binnenlucht
Toestand van het materiaal	Matig beschadigd, matig verweerd

Beschrijving	Dak in asbestgolfplaten
Omgeving	Grenst aan binnen- en buitenlucht
Primaire drager	Schuin dak
Asbestmateriaal	Dak- en gevelbekleding - Golfplaat
Bindmiddel van asbestmateriaal	Cement
Gebondenheid op basis van bindmiddel	Hecht
Hoeveelheid (oppervlakte - aantal)	<ul style="list-style-type: none">• 18,00 m² - 1 stuk
Totale oppervlakte	18,00 m ²
Eenvoudig bereikbaar	Ja
Bevestigingswijze	<ul style="list-style-type: none">• Geschroefd
Identificatiemethode	Vaststelling zonder monsternamen

Dringend verwijderen

- Verwijder dit asbestmateriaal zo snel mogelijk. Volg de toestand goed op.

- Eenvoudige handelingen: mag via doe-het-zelf of door werknemer(s) met opleidingsattest eenvoudige handelingen
Gezien het volume kunnen de asbesthoudende golfplaten verwijderd en afgevoerd te worden door doe - het - zelf. Gebruik hierbij steeds de gepaste persoonlijke beschermingsmethoden, vermijdt vezelvrijgave en voer het asbesthoudend afval, verpakt, langs de juiste afvalstroom af.

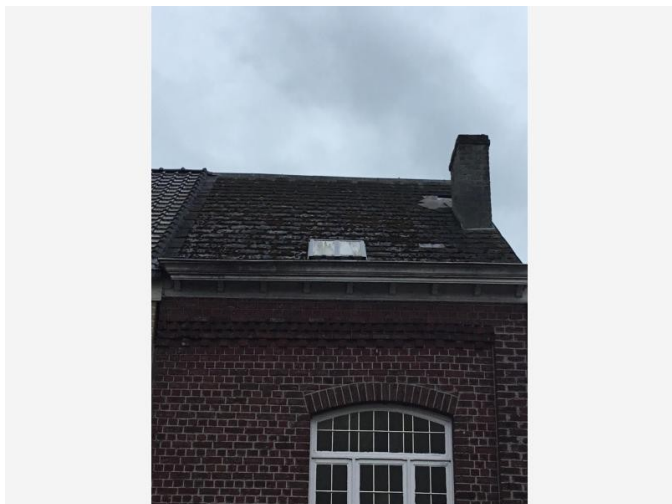
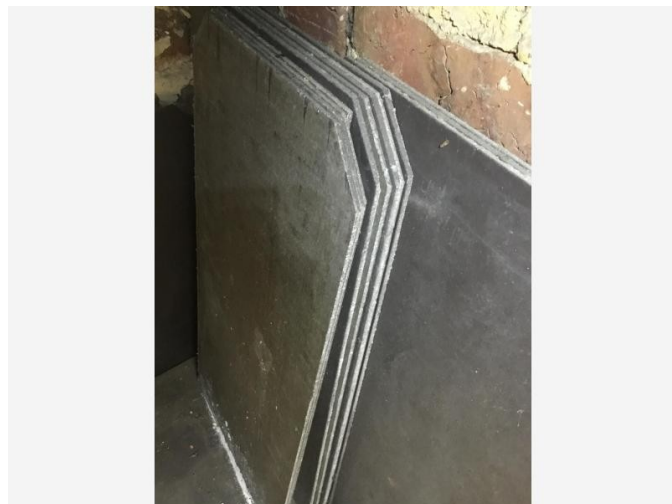
Eindbeoordeling materiaalrisico	Verhoogd materiaalrisico en/of verhoogde kans op vezelvrijgave
---------------------------------	----------------------------------------------------------------

Gebondenheid	Categorie 1: hechtgebonden in oorsprong
Asbestsoort (vezeltype)	Crocidoliet aanwezig
Asbestconcentratie	Laag (< 50%)
Afschermingsgraad van het gehele materiaal	Geheel of deels vrij aan de buitenlucht
Toestand van het materiaal	Matig beschadigd, matig verweerd

Beschrijving	Dak in asbestleien
Omgeving	Buiten
Primaire drager	Schuin dak
Asbestmateriaal	Dak- en gevelbekleding - Lei, shingle
Bindmiddel van asbestmateriaal	Cement
Gebondenheid op basis van bindmiddel	Hecht
Hoeveelheid (oppervlakte - aantal)	<ul style="list-style-type: none">• 35,00 m² - 1 stuk
Totale oppervlakte	35,00 m ²
Eenvoudig bereikbaar	Ja
Bevestigingswijze	<ul style="list-style-type: none">• Geklemd• Genageld, geniet

Verwijderen

- Verwijder dit asbestmateriaal zo snel mogelijk. Volg de toestand goed op.

- Eenvoudige handelingen: enkel door erkend asbestverwijderaar
Gezien het volume en de hoogte, dienen de asbestleien door een erkende asbestverwijderaar of aannemer in het bezit van een opleidingscertificaat eenvoudige handelingen verwijderd te worden. Rekening houdend met de geldende verwijderingsvoorschriften en met persoonlijke beschermingsmaatregelen.

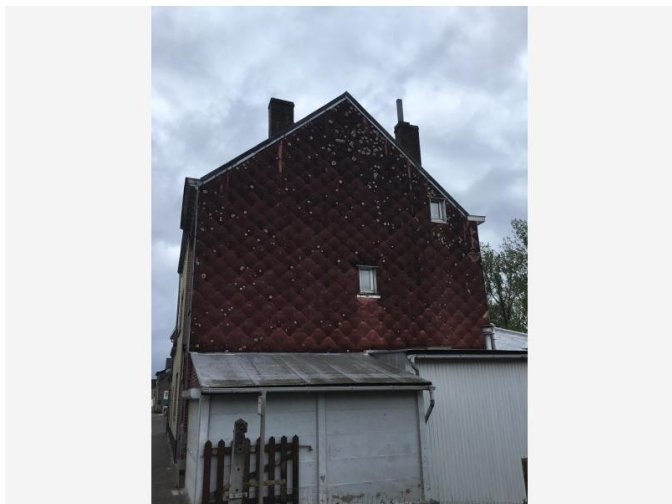
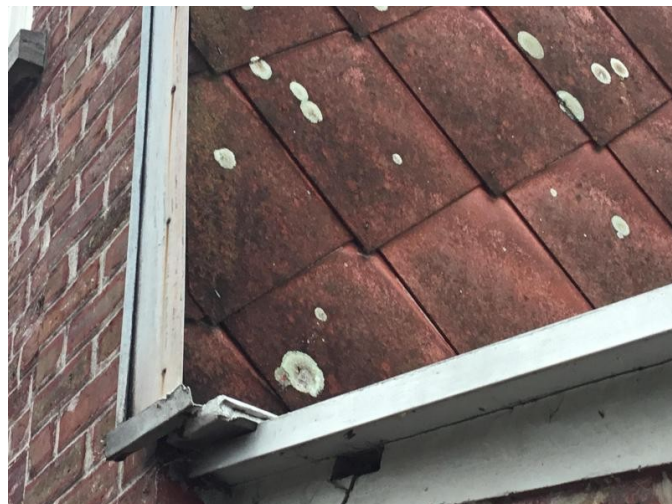
Eindbeoordeling materiaalrisico	Verhoogd materiaalrisico en/of verhoogde kans op vezelvrijgave
---------------------------------	----------------------------------------------------------------

Gebondenheid	Categorie 1: hechtgebonden in oorsprong
Asbestsoort (vezeltype)	Crocidoliet aanwezig
Asbestconcentratie	Laag (< 50%)
Afschermingsgraad van het gehele materiaal	Geheel of deels vrij aan de buitenlucht
Toestand van het materiaal	Matig beschadigd, matig verweerd

Beschrijving	Gevelbekleding in asbestleien
Omgeving	Buiten
Primaire drager	Wand buitenschil
Asbestmateriaal	Dak- en gevelbekleding - Lei, shingle
Bindmiddel van asbestmateriaal	Cement
Gebondenheid op basis van bindmiddel	Hecht
Hoeveelheid (oppervlakte - aantal)	<ul style="list-style-type: none">• 32,00 m² - 1 stuk
Totale oppervlakte	32,00 m ²
Eenvoudig bereikbaar	Ja
Bevestigingswijze	<ul style="list-style-type: none">• Genageld, geniet
Identificatiemethode	Vaststelling zonder monsternamen

Verwijderen

- Verwijder dit asbestmateriaal zo snel mogelijk. Volg de toestand goed op.

- Eenvoudige handelingen: enkel door erkend asbestverwijderaar
Gezien het volume dienen de asbestleien door een erkende verwijderaar of aannemer met een opleidingscertificaat eenvoudige handelingen door middel van de aangewezen verwijderingstechniek en met de juiste persoonlijke beschermingsmethoden verwijderd en afgevoerd te worden.

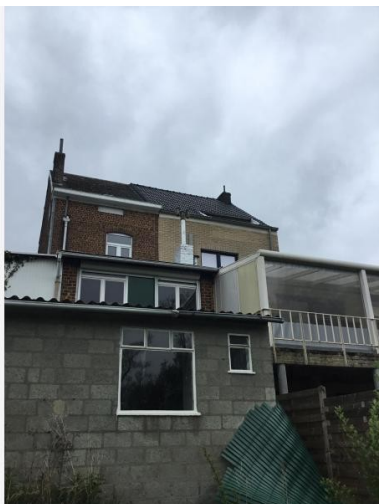
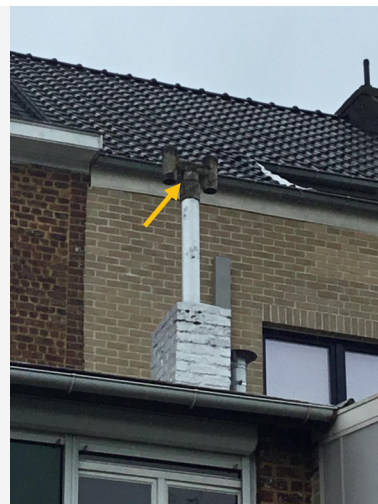
Eindbeoordeling materiaalrisico	Verhoogd materiaalrisico en/of verhoogde kans op vezelvrijgave
---------------------------------	----------------------------------------------------------------

Gebondenheid	Categorie 1: hechtgebonden in oorsprong
Asbestsoort (vezeltype)	Crocidoliet aanwezig
Asbestconcentratie	Laag (< 50%)
Afschermingsgraad van het gehele materiaal	Geheel of deels vrij aan de buitenlucht
Toestand van het materiaal	Matig beschadigd, matig verweerd

Beschrijving	Rookgaskanaal
Omgeving	Binnen
Primaire drager	Plat dak
Asbestmateriaal	Rookgaskanaal
Bindmiddel van asbestmateriaal	Cement
Gebondenheid op basis van bindmiddel	Hecht
Hoeveelheid (lengte - omtrek - dikte - aantal)	<ul style="list-style-type: none">• 2,00 m - 40,00 cm - 1,00 cm - 1 stuk
Totaal volume	0,008 m ³
Eenvoudig bereikbaar	Ja
Bevestigingswijze	<ul style="list-style-type: none">• Verlijmd, ingegoten, versmeerd
Identificatiemethode	Vaststelling zonder monsternamen

Verwijderen

- Verwijder dit asbestmateriaal zo snel mogelijk. Volg de toestand goed op.

- Eenvoudige handelingen: mag via doe-het-zelf of door werknemer(s) met opleidingsattest eenvoudige handelingen
Gezien het beperkt volume en de bereikbaarheid van de toepassing kan dit door middel van doe-het-zelf of eenvoudige handelingen verwijderd worden. Gebruik hierbij steeds de gepaste persoonlijke beschermingsmethoden, vermijdt vezelvrijgave en voer het asbesthoudend afval, verpakt, via de juiste afvalstroom af.

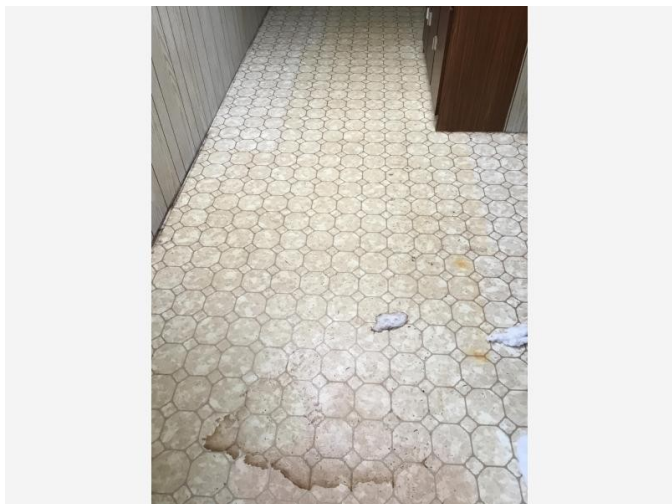
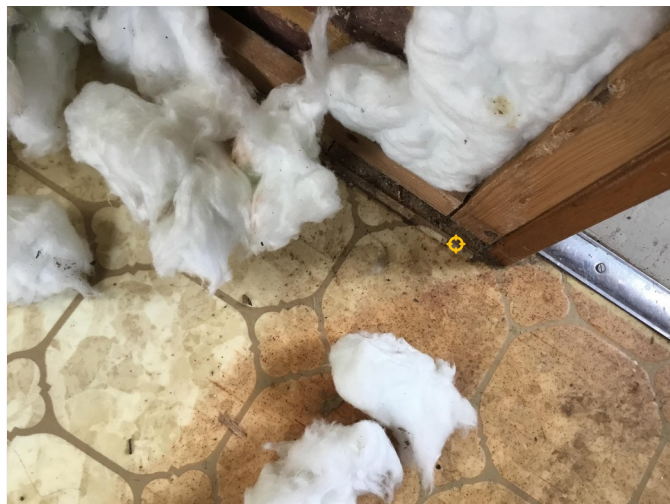
Eindbeoordeling materiaalrisico	Laag materiaalrisico en/of verlaagde kans op vezelvrijgave
---------------------------------	------------------------------------------------------------

Gebondenheid	Categorie 1: hechtgebonden in oorsprong
Asbestsoort (vezeltype)	Alleen chrysotiel
Asbestconcentratie	Laag (< 50%)
Afschermingsgraad van het gehele materiaal	Geheel of deels (ook) vrij aan de binnenlucht
Toestand van het materiaal	Licht beschadigd, licht verweerd. Intact materiaal type Pical – asbestboard of categorie III 'gebondenheid'

#	Type	Referentie	Resultaat
6.1	Puntmonster	20240419GAN28S3	Chrysotiel

Beschrijving	Vinyl
Omgeving	Binnen
Primaire drager	Vloer
Asbestmateriaal	Prefab - afwerking - Vloerzeil
Bindmiddel van asbestmateriaal	Kunststof of -hars
Gebondenheid op basis van bindmiddel	Hecht
Hoeveelheid (oppervlakte - aantal)	• 10,00 m ² - 1 stuk

Zorgvuldig beheren

- Zorg voor een veilig beheer. Vermijd het beschadigen van het asbestmateriaal. Controleer de toestand jaarlijks op wijzigingen.
- Verwijder dit asbestmateriaal zo snel mogelijk. Volg de toestand goed op.

- Eenvoudige handelingen: enkel door erkend asbestverwijderaar
Gezien de vezelvrijgave die gepaard gaat met het verwijderen van asbesthoudende vinyl en bijhorende lijmlaag, dient dit door een erkende asbestverwijderaar uitgevoerd te worden.

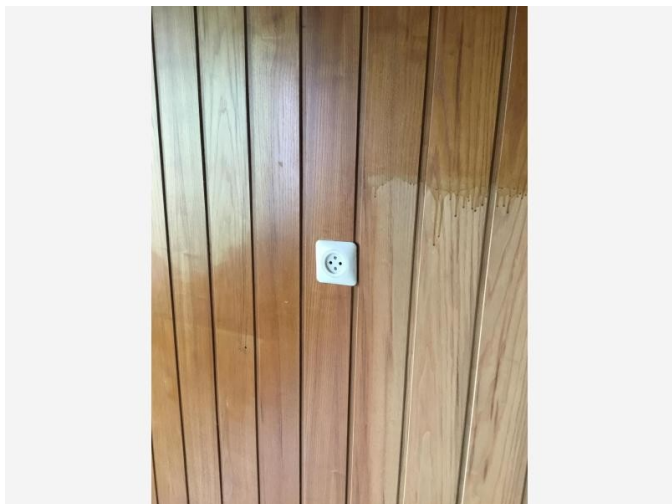
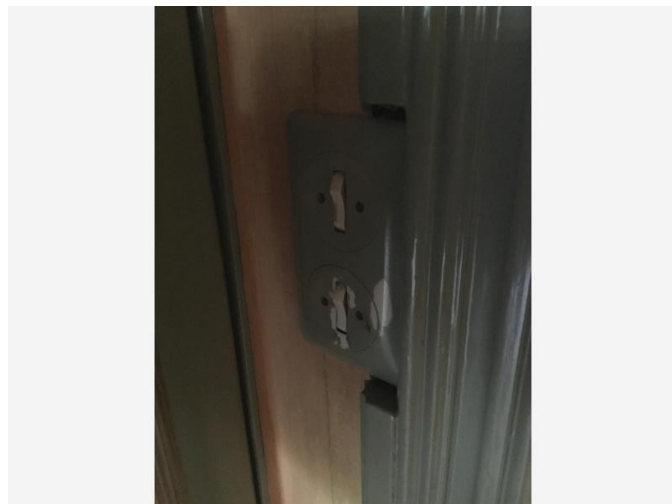
Eindbeoordeling materiaalrisico	Zeer laag materiaalrisico en/of zeer lage kans op vezelvrijgave
---------------------------------	-----------------------------------------------------------------

Gebondenheid	Categorie 1: hechtgebonden in oorsprong
Asbestsoort (vezeltype)	Alleen chrysotiel
Asbestconcentratie	Laag (< 50%)
Afschermingsgraad van het gehele materiaal	Stootvaste afscherming of omkasting
Toestand van het materiaal	Onbeschadigd, niet verweerd

Beschrijving	Bakeliet schakelaars en stopcontacten
Omgeving	Binnen
Primaire drager	Binnenwand
Asbestmateriaal	Plaat, paneel, tablet - Type Bakeliet
Bindmiddel van asbestmateriaal	Kunststof of -hars
Gebondenheid op basis van bindmiddel	Hecht
Hoeveelheid (oppervlakte - dikte - aantal)	• 1,00 m ² - 1,00 cm - 1 stuk
Totaal volume	0,01 m ³
Eenvoudig bereikbaar	Ja
Bevestigingswijze	• Geschroefd

Identificatiemethode	Vaststelling zonder monstername
Destructieve handeling voor identificatie	Nee
Opmerking	Doorheen de woning telde ik een 10-tal toepassingen

Zorgvuldig beheren

- Zorg voor een veilig beheer. Vermijd het beschadigen van het asbestmateriaal. Controleer de toestand jaarlijks op wijzigingen.

- Eenvoudige handelingen: mag via doe-het-zelf of door werknemer(s) met opleidingsattest eenvoudige handelingen
Bij renovatie van de elektrische installatie kunnen de toepassingen door eenvoudige handelingen lossgeschroefd worden en via de daartoe aangewezen afvalstroom afgevoerd worden. Bij verwijdering steeds persoonlijke beschermingsmiddelen gebruiken.

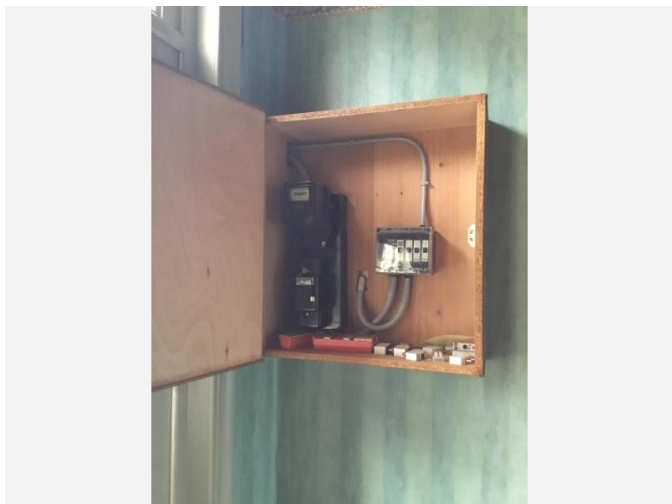
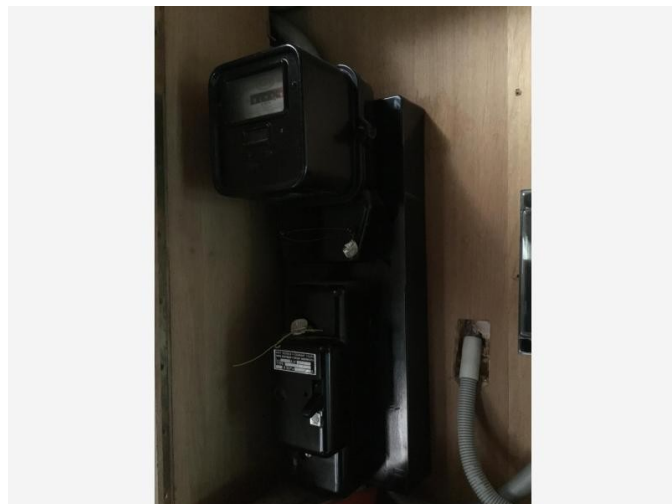
Eindbeoordeling materiaalrisico	Zeer laag materiaalrisico en/of zeer lage kans op vezelvrijgave
---------------------------------	-----------------------------------------------------------------

Gebondenheid	Categorie 1: hechtgebonden in oorsprong
Asbestsoort (vezeltype)	Crocidoliet aanwezig
Asbestconcentratie	Laag (< 50%)
Afschermingsgraad van het gehele materiaal	Stootvaste afscherming of omkasting
Toestand van het materiaal	Onbeschadigd, niet verweerd

Beschrijving	Elektriciteitsteller
Omgeving	Binnen
Primaire drager	Binnenwand
Asbestmateriaal	Plaat, paneel, tablet - Type Bakeliet
Bindmiddel van asbestmateriaal	Kunststof of -hars
Gebondenheid op basis van bindmiddel	Hecht
Hoeveelheid (oppervlakte - dikte - aantal)	• 0,50 m ² - 0,50 cm - 1 stuk
Totaal volume	0,003 m ³
Eenvoudig bereikbaar	Ja
Bevestigingswijze	• Geschroefd
Identificatiemethode	Vaststelling zonder monsternamen

Zorgvuldig beheren

- Zorg voor een veilig beheer. Vermijd het beschadigen van het asbestmateriaal. Controleer de toestand jaarlijks op wijzigingen.

- Eenvoudige handelingen: mag via doe-het-zelf of door werknemer(s) met opleidingsattest eenvoudige handelingen
Het vervangen van de bakelieten tellerkast is de verantwoordelijkheid van Fluvius en zal door hun professionelen uitgevoerd worden.

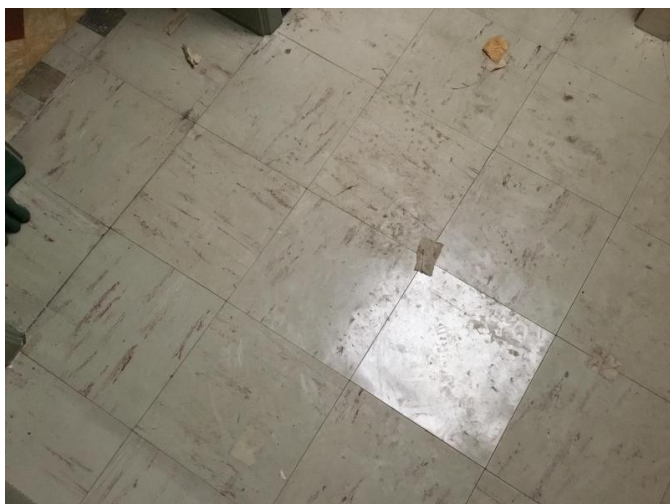
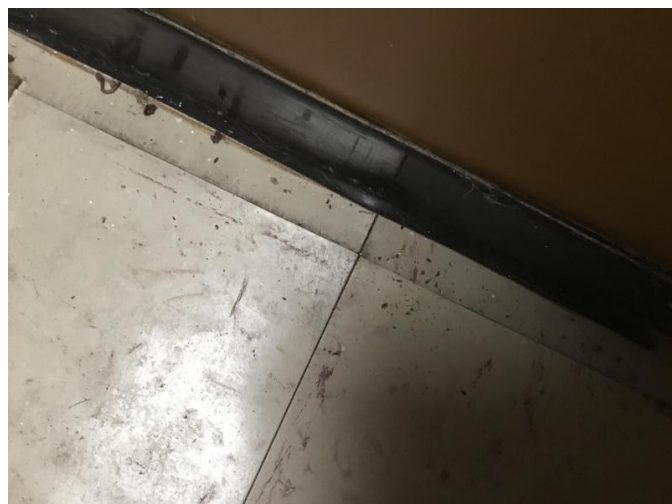
Beschrijving	Vinyltegels
Omgeving	Binnen
Primaire drager	Vloer
Asbestmateriaal	Prefab - afwerking - Tegel
Bindmiddel van asbestmateriaal	Kunststof of -hars
Gebondenheid op basis van bindmiddel	Hecht
Hoeveelheid (oppervlakte - dikte - aantal)	• 5,00 m ² - 0,50 cm - 1 stuk

Totaal volume	0,025 m ³
Eenvoudig bereikbaar	Ja
Bevestigingswijze	<ul style="list-style-type: none">• Verlijmd, ingegoten, versmeerd
Identificatiemethode	Vaststelling met monstername
Destructieve handeling voor identificatie	Nee

Zorgvuldig beheren

- Zorg voor een veilig beheer. Vermijd het beschadigen van het asbestmateriaal. Controleer de toestand jaarlijks op wijzigingen.
- Verwijder dit asbestmateriaal zo snel mogelijk. Volg de toestand goed op.

- Eenvoudige handelingen: enkel door erkend asbestverwijderaar
Gezien de vezelvrijgave die gepaard gaat met het verwijderen van verlijmde asbesthoudende vinyltegels dient dit door een erkende asbestverwijderaar uitgevoerd te worden.
