Asbestinventarisatetest

Felix Steensstraat 38, 1500 Halle

Attestnummer : 20240405-000126.001

Uitgegeven op : 05.04.2024

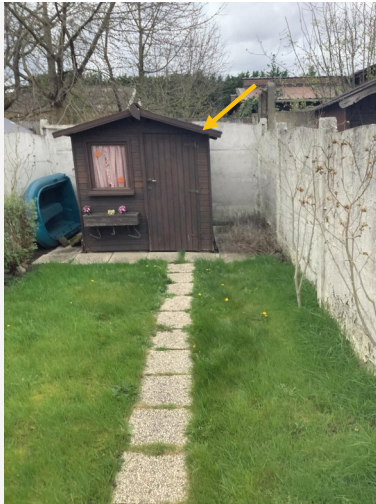
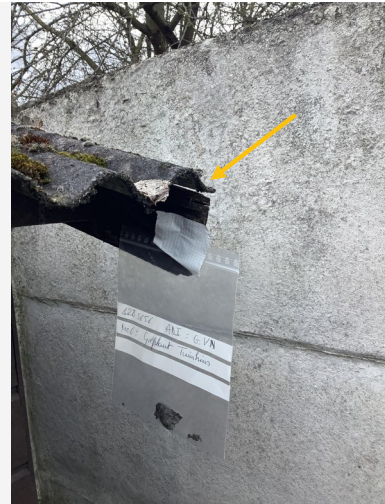
Conclusie

Het asbestmateriaal valt onder de mijlpaal van 2034.

Verwijderen

Eindbeoordeling materiaalrisico	Verhoogd materiaalrisico en/of verhoogde kans op vezelvrijgave
---------------------------------	--

Gebondenheid	Categorie 1: hechtgebonden in oorsprong
Asbestsoort (vezeltype)	Alleen chrysotiel
Asbestconcentratie	Laag (< 50%)
Afschermingsgraad van het gehele materiaal	Geheel of deels (ook) vrij aan de binnenlucht
Toestand van het materiaal	Matig beschadigd, matig verweerd

#	Type	Referentie	Resultaat
1.1	Puntmonster	M06	Chrysotiel

Beschrijving	Golfplaten
Omgeving	Grenst aan binnen- en buitenlucht
Primaire drager	Schuin dak
Asbestmateriaal	Dak- en gevelbekleding - Golfplaat
Bindmiddel van asbestmateriaal	Cement
Gebondenheid op basis van bindmiddel	Hecht
Hoeveelheid (oppervlakte - aantal)	• 4,00 m ² - 1 stuk

- Zorg voor een veilig beheer. Vermijd het beschadigen van het asbestmateriaal. Controleer de toestand jaarlijks op wijzigingen.
- Hemelwater dat afspoelt van asbestcement daken of gevels kan asbestdeeltjes bevatten. Gebruik het enkel voor gesloten circuits (bv. spoelen toiletten). Reinig na het vervangen van het dak of de gevel de dakgoten en regenwaterput of -ton om asbesthoudend sediment of slib te verwijderen

- Eenvoudige handelingen: mag via doe-het-zelf of door werknemer(s) met opleidingsattest eenvoudige handelingen
Deze hechtgebonden toepassing mag verwijderd worden via deze methode. Bijkomende info (o.a. voorzorgsmaatregelen) kan je terugvinden achteraan in dit attest onder de rubriek toelichting.

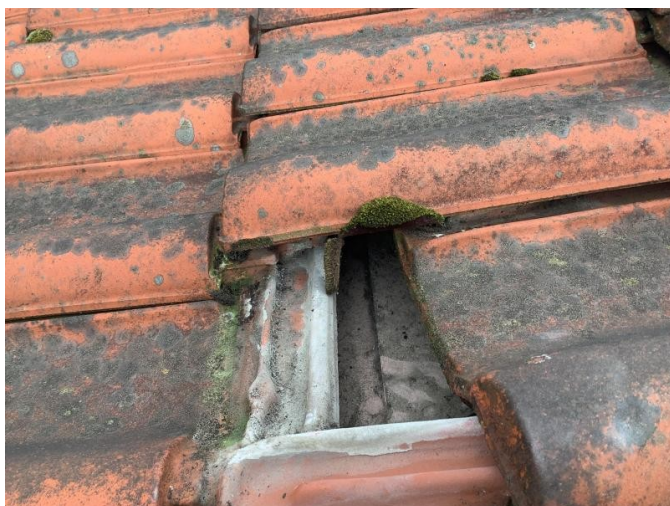
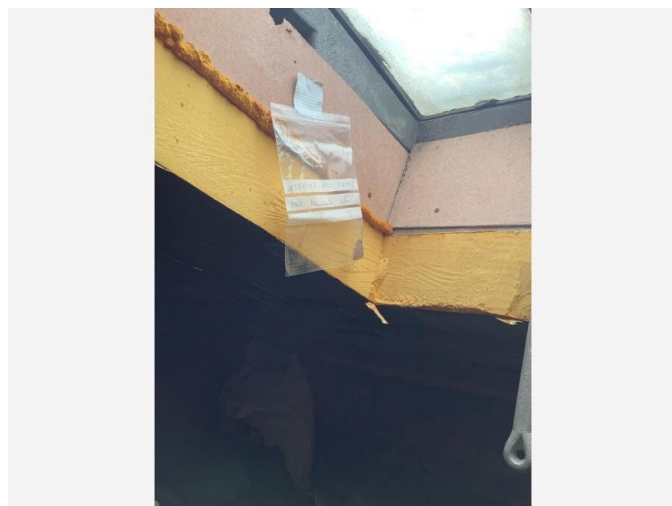
Het asbestmateriaal valt onder de mijlpaal van 2040.

Zorgvuldig beheren

Eindbeoordeling materiaalrisico	Laag materiaalrisico en/of verlaagde kans op vezelvrijgave
---------------------------------	--

Gebondenheid	Categorie 1: hechtgebonden in oorsprong
Asbestsoort (vezeltype)	Alleen chrysotiel
Asbestconcentratie	Laag (< 50%)
Afschermingsgraad van het gehele materiaal	Geheel of deels vrij aan de buitenlucht
Toestand van het materiaal	Licht beschadigd, licht verweerd. Intact materiaal type Pical – asbestboard of categorie III 'gebondenheid'

#	Type	Referentie	Resultaat
3.1	Puntmonster	M02	Chrysotiel

Beschrijving	Onderdak Dak
Omgeving	Buiten
Primaire drager	Schuin dak
Asbestmateriaal	Plaat, paneel, tablet - Type Menuiserite
Bindmiddel van asbestmateriaal	Cement
Gebondenheid op basis van bindmiddel	Hecht
Hoeveelheid (oppervlakte - dikte - aantal)	• 30,00 m ² - 0,50 cm - 1 stuk

- Zorg voor een veilig beheer. Vermijd het beschadigen van het asbestmateriaal. Controleer de toestand jaarlijks op wijzigingen.
- Hemelwater dat afspoelt van asbestcement daken of gevels kan asbestdeeltjes bevatten. Gebruik het enkel voor gesloten circuits (bv. spoelen toiletten). Reinig na het vervangen van het dak of de gevel de dakgoten en regenwaterput of -ton om asbesthoudend sediment of slib te verwijderen

- Eenvoudige handelingen: mag via doe-het-zelf of door werknemer(s) met opleidingsattest eenvoudige handelingen
Deze hechtgebonden toepassing mag verwijderd worden via deze methode. Bijkomende info (o.a. voorzorgsmaatregelen) kan je terugvinden achteraan in dit attest onder de rubriek toelichting.

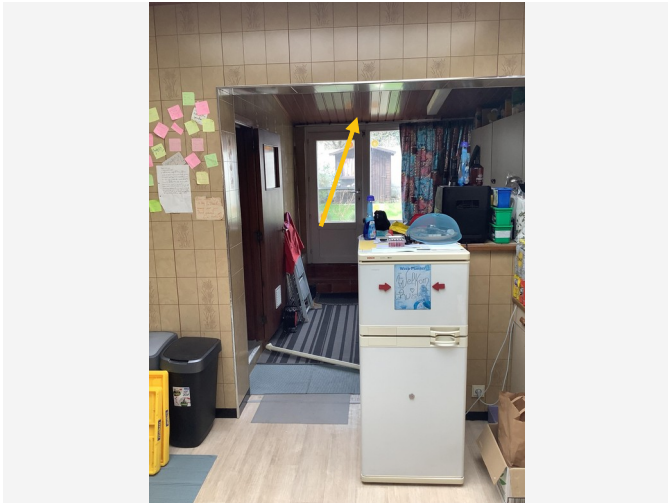
De plafonds zijn afwerkt met hout en kunststof tegels. Op moment van de inspectie was het niet mogelijk om te kijken of er asbestverdacht materiaal aanwezig is achter de afwerking. Wanneer er bij renovatie- of sloopwerken blijkt dat er asbestverdachte materialen (pleisterwerk, platen, lijm, ...) aanwezig zijn achter de afwerking dient hiervan een analyse te gebeuren.

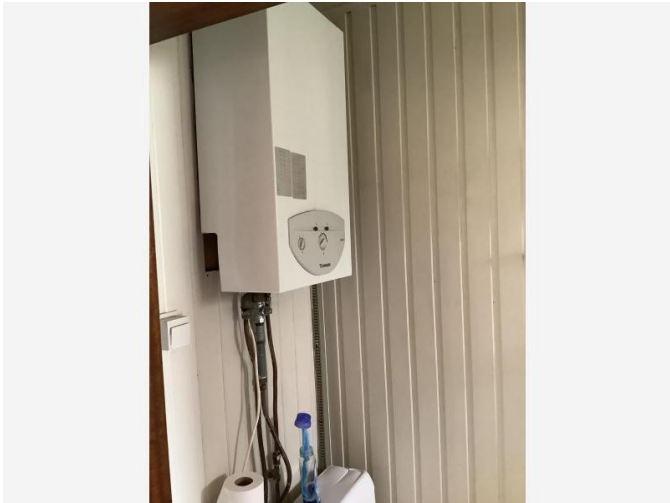
Mogelijk bevat de brander asbestverdacht isolatie en/of pakkingen. Inspectie zonder demontage was niet mogelijk op het moment van de inspectie.

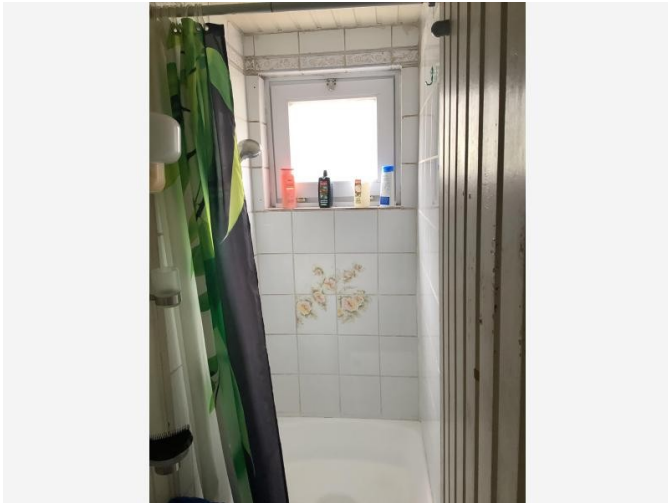
Op het moment van de inspectie kon niet worden nagegaan of de tegellijm achter de muurtegels/plinten asbestverdacht is. Bij renovatie of verwijdering van de tegels dient het materiaal te worden geanalyseerd voor de werken van start gaan.

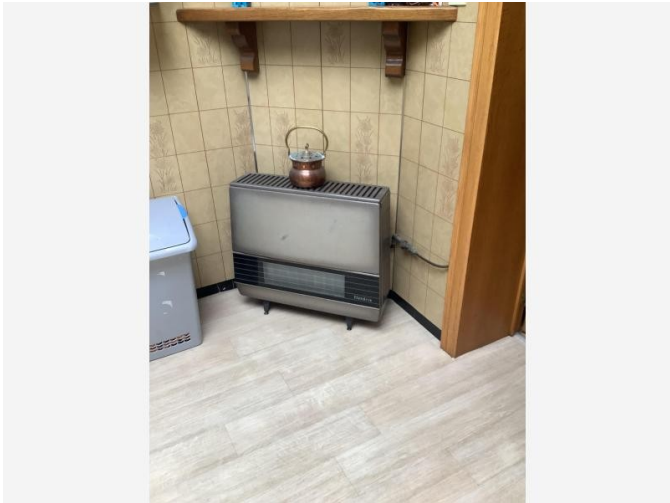
In de kachel zit mogelijk asbestverdachte koord.

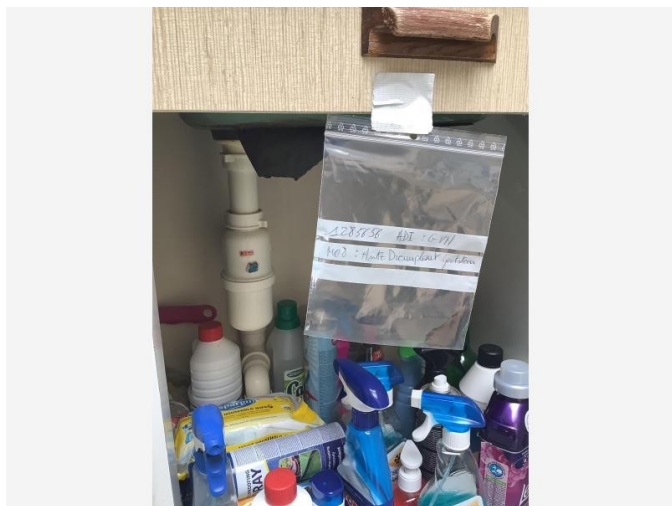
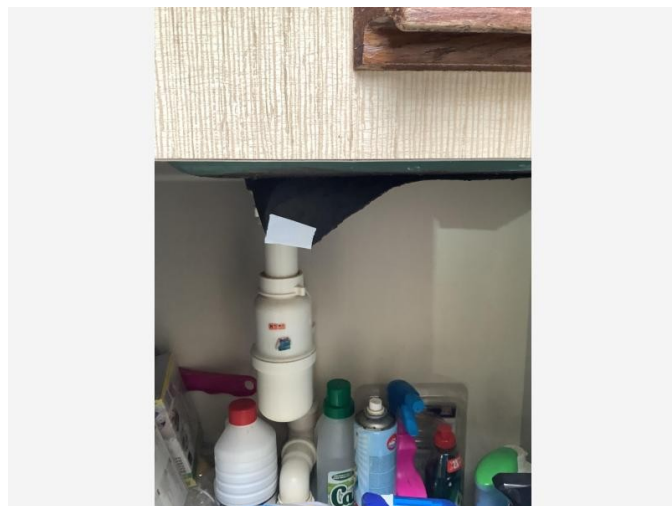
Geen asbest

#	Type	Referentie	Resultaat
8.1	Puntmonster	M04	Geen asbest

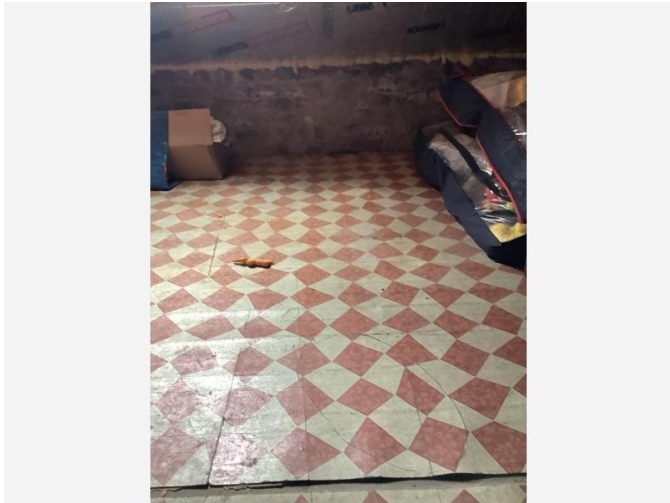
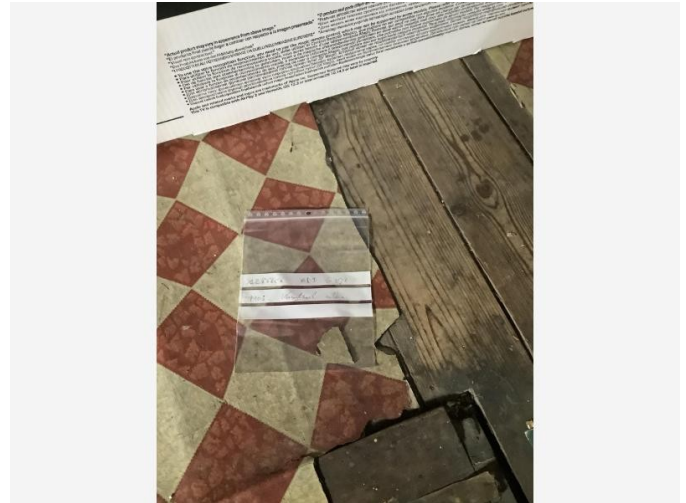
Fiche 9: Vinylzeil op zolder

Geen asbest

#	Type	Referentie	Resultaat
9.1	Puntmonster	M03	Geen asbest

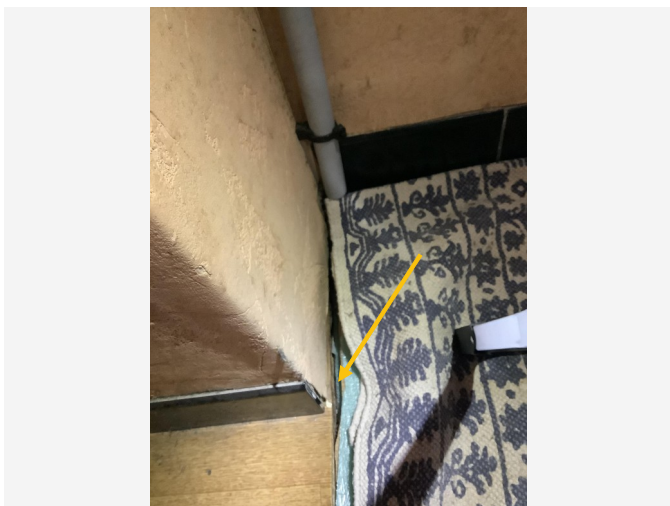
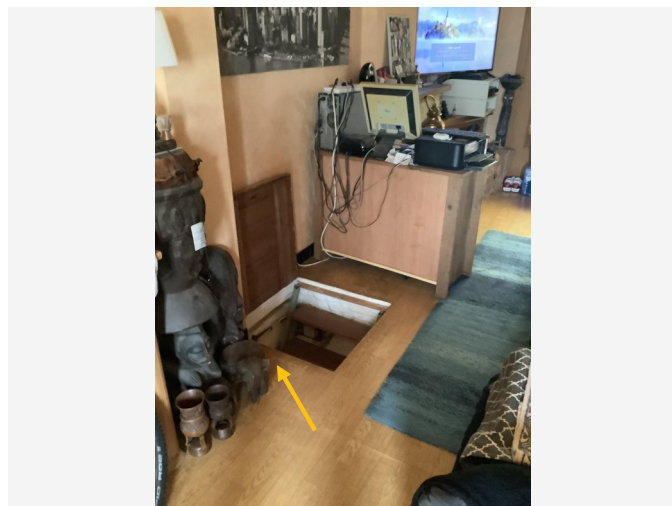
Geen asbest

#	Type	Referentie	Resultaat
10.1	Puntmonster	M07	Geen asbest

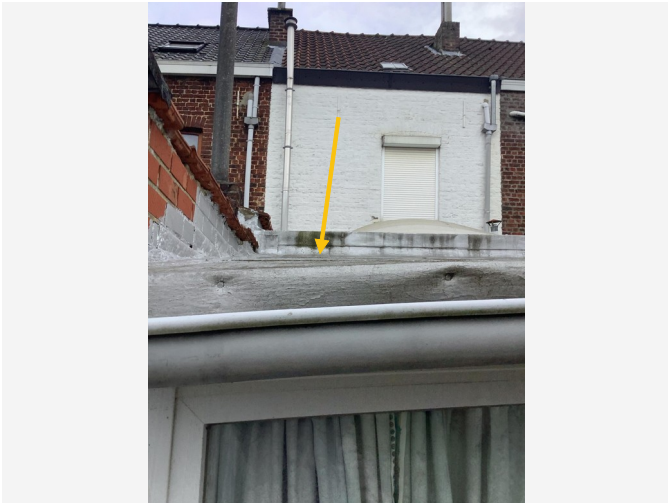
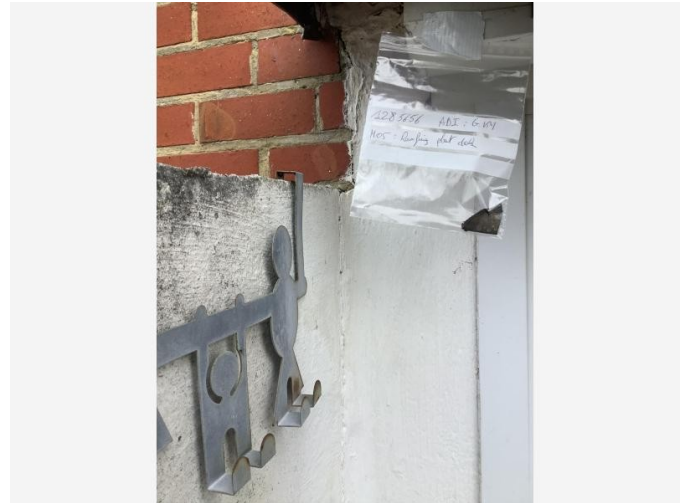
Geen asbest

#	Type	Referentie	Resultaat
11.1	Puntmonster	M05	Geen asbest

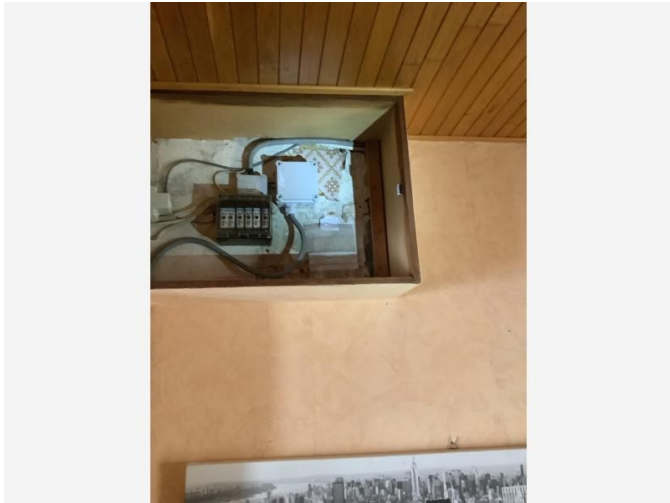
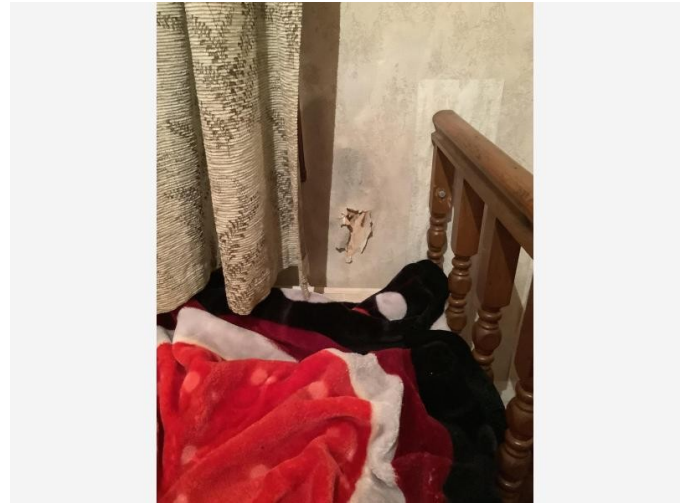
Geen asbest

#	Type	Referentie	Resultaat
12.1	Mengmonster	M01 (MM)	Geen asbest
