Asbestinventarisatetest

Kerkhofstraat 1, 3945 Ham

Attestnummer : 20230113-000473.001

Uitgegeven op : 13.01.2023

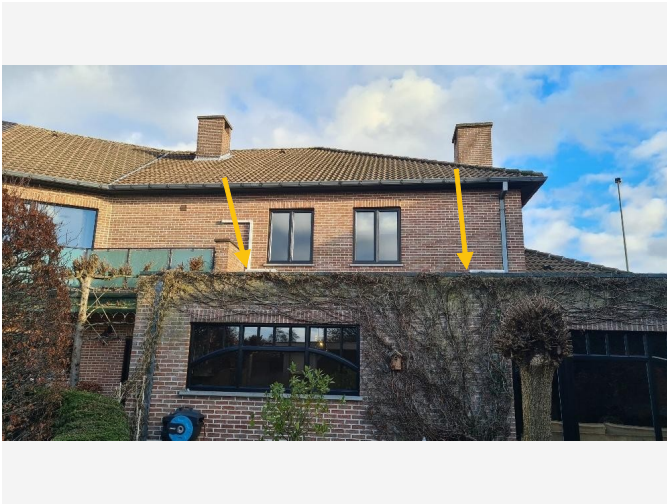
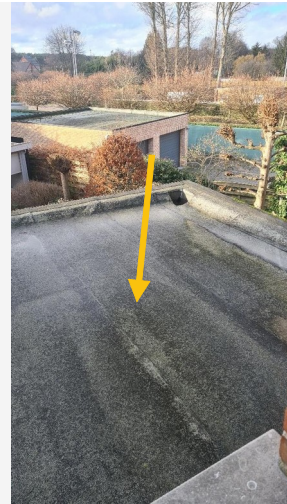
Het asbestmateriaal valt onder de mijlpaal van 2040.

Eindbeoordeling materiaalrisico	Zeer laag materiaalrisico en/of zeer lage kans op vezelvrijgave
---------------------------------	---

Gebondenheid	Categorie 1: hechtgebonden in oorsprong
Asbestsoort (vezeltype)	Crocidoliet aanwezig
Asbestconcentratie	Laag (< 50%)
Afschermingsgraad van het gehele materiaal	Stootvaste afscherming of omkasting
Toestand van het materiaal	Onbeschadigd, niet verweerd

Beschrijving	Roofing
Omgeving	Buiten
Primaire drager	Plat dak
Asbestmateriaal	Dak- en gevelbekleding - Roofing
Bindmiddel van asbestmateriaal	Bitumen (roofing, teer, asfalt)
Gebondenheid op basis van bindmiddel	Hecht
Hoeveelheid (oppervlakte - aantal)	<ul style="list-style-type: none">• 25,00 m² - 1 stuk
Totale oppervlakte	25,00 m ²
Eenvoudig bereikbaar	Ja
Bevestigingswijze	<ul style="list-style-type: none">• Verlijmd, ingegoten, versmeerd
Identificatiemethode	Vaststelling zonder monsternamen

Destructieve handeling voor identificatie	Nee
Opmerking	Asbestverdacht volgens inspectieprotocol OVAM

- Zorg voor een veilig beheer. Vermijd het beschadigen van het asbestmateriaal. Controleer de toestand jaarlijks op wijzigingen.

- Eenvoudige handelingen: mag via doe-het-zelf of door werknemer(s) met opleidingsattest eenvoudige handelingen
Kan in gehele stukken verwijderd worden mits toepassing techniek eenvoudige handelingen (gebruik PBM's)

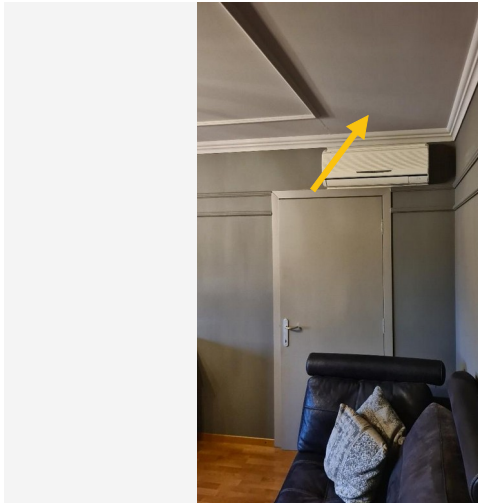
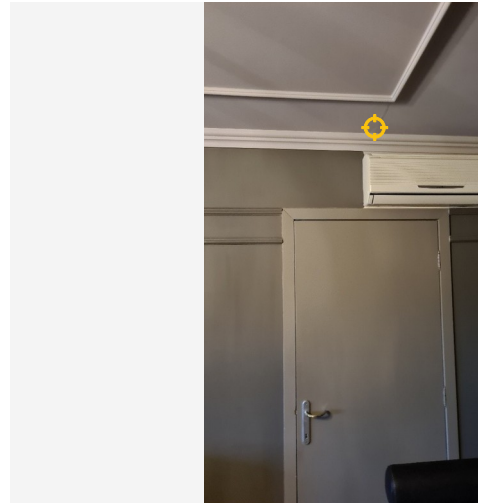
Geen asbest

#	Type	Referentie	Resultaat
2.1	Mengmonster	MSnr.2 Pleisterwerk plafond gelijkvloers en +1	Geen asbest

Beschrijving	Pleisterwerk plafond gelijkvloers en +1
Omgeving	Binnen
Primaire drager	Plafond

Bindmiddel van materiaal	Gips - kalk
Gebondenheid op basis van bindmiddel	Niet-hechtgebonden
Hoeveelheid (oppervlakte - dikte - aantal)	• 210,00 m ² - 2,00 cm - 1 stuk
Totaal volume	4,20 m ³
Identificatiemethode	Vaststelling met monstername
Destructieve handeling voor identificatie	Nee

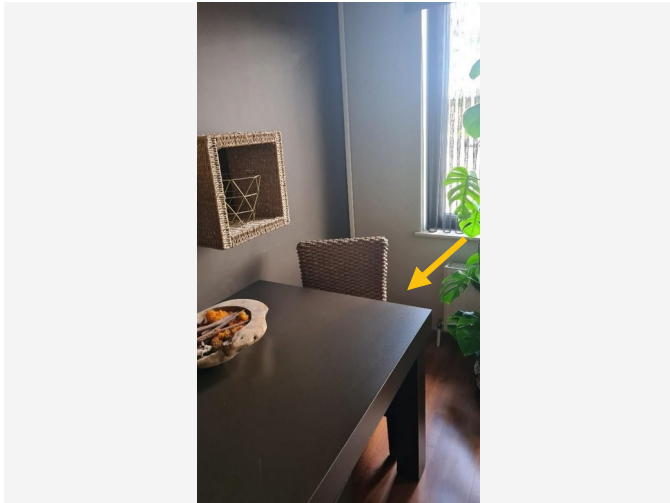
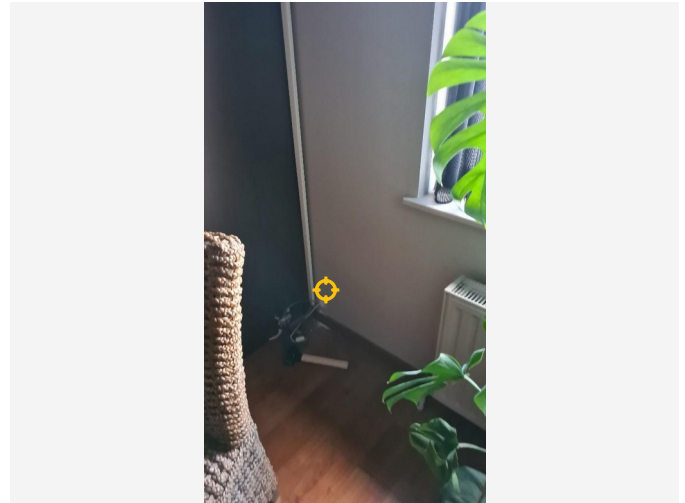
Geen asbest

#	Type	Referentie	Resultaat
3.1	Mengmonster	Msnr.1 Pleisterwerk wanden gelijkvloers en +1	Geen asbest

Beschrijving	Pleisterwerk wanden gelijkvloers en +1
Omgeving	Binnen
Primaire drager	Binnenwand

Bindmiddel van materiaal	Gips - kalk
Gebondenheid op basis van bindmiddel	Niet-hechtgebonden
Hoeveelheid (oppervlakte - dikte - aantal)	• 300,00 m ² - 2,00 cm - 1 stuk
Totaal volume	6,00 m ³
Identificatiemethode	Vaststelling met monstername
Destructieve handeling voor identificatie	Nee
