# Asbestinventarisatetest

Rauwstraat 17, 2431 Laakdal

Attestnummer : 20240428-000151.000

Uitgegeven op : 28.04.2024

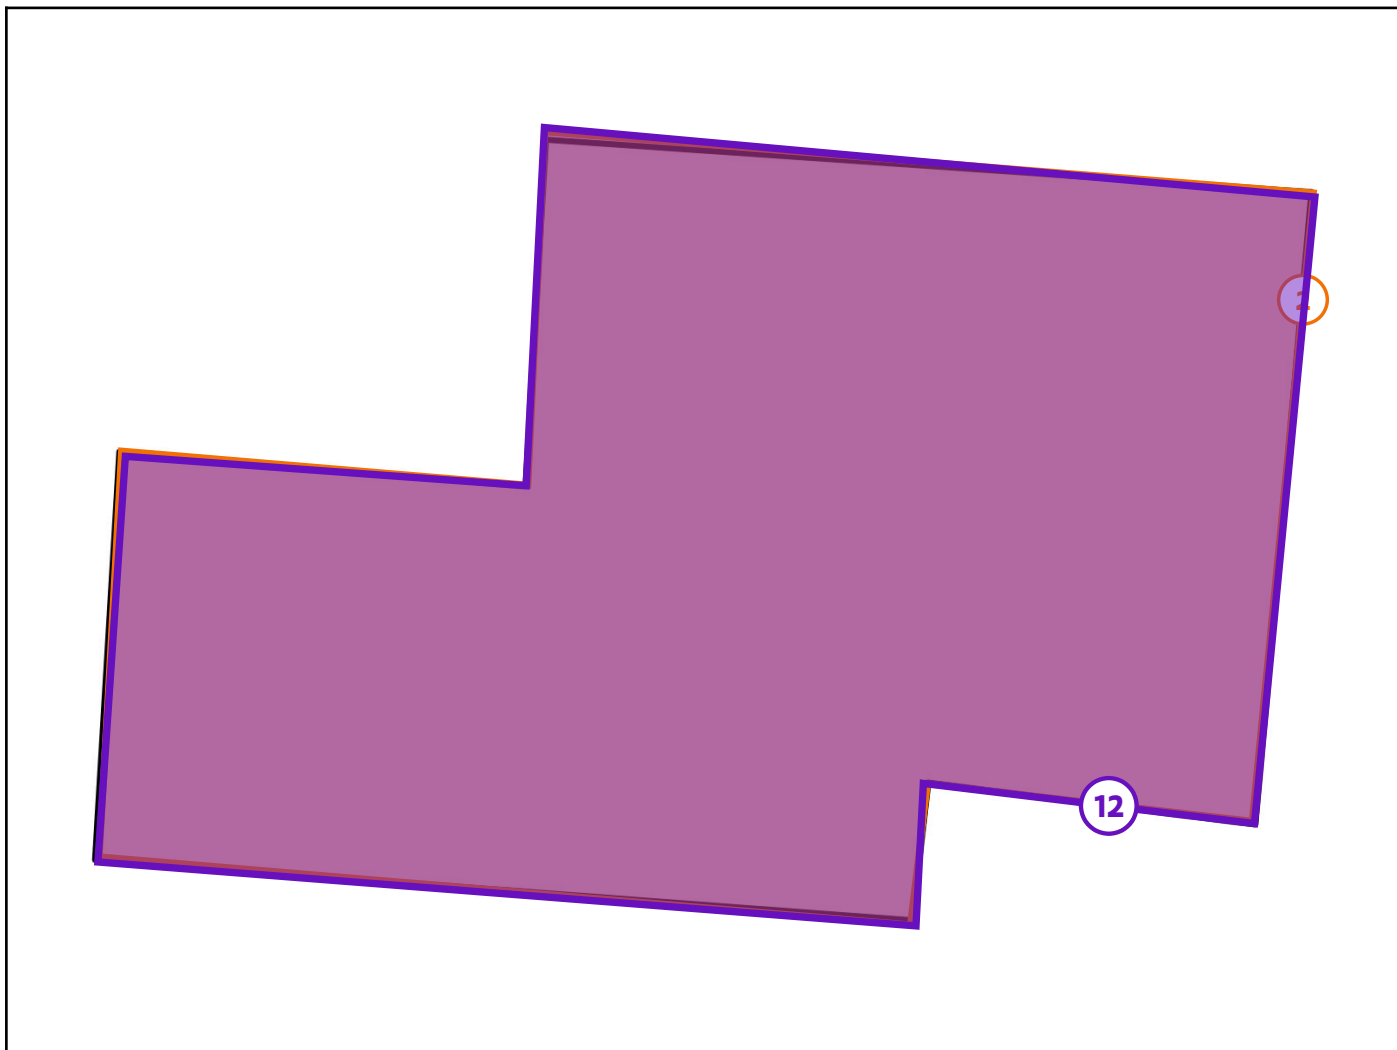
## Plan 1.4: Dak

Beschrijving	Type	Actie
2. Leien dak	Asbestmateriaal	Verwijderen
12. Onderdak niet aanwezig	Advies	-

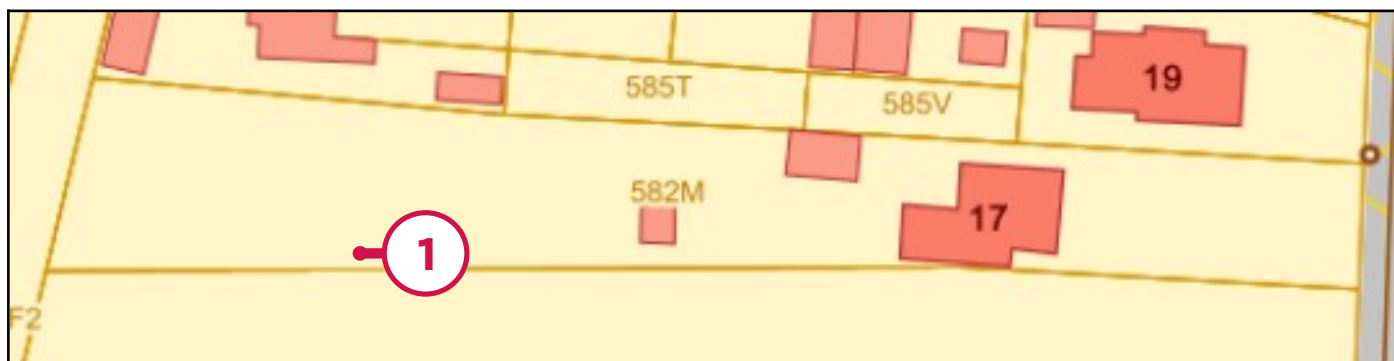
## Plan 4.1: Vaststellingen buiten de constructies

Beschrijving	Type	Actie
1. Asbestcementbuis	Asbestmateriaal	Dringend verwijderen

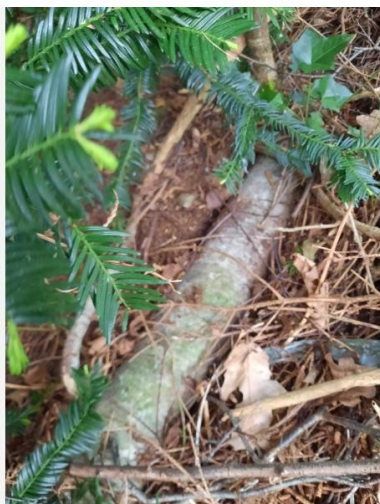
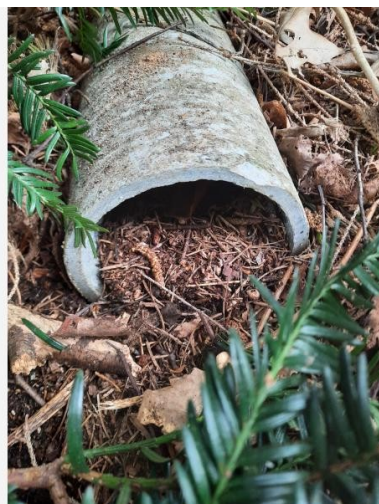
Het asbestmateriaal valt onder de mijlpaal van 2040.

**Dringend verwijderen**

- Verwijder het asbestafval.

- Eenvoudige handelingen: mag via doe-het-zelf of door werknemer(s) met opleidingsattest eenvoudige handelingen  
De buis na fixatie in zijn geheel dubbel verpakken en naar het recyclagepark brengen. Vermijd beschadigingen of breken van de buis om vezelvrijgave te vermijden. Draag de juiste PBM's.

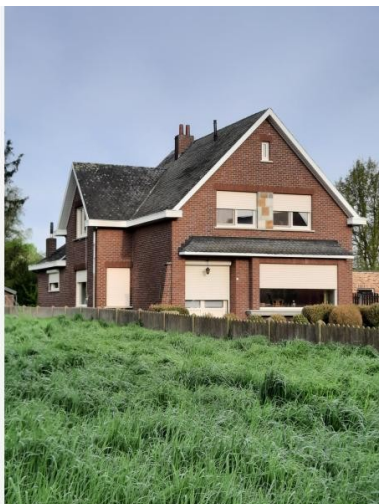
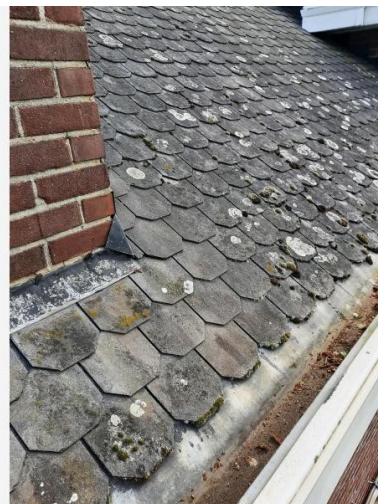
Het asbestmateriaal valt onder de mijlpaal van 2034.

Verwijderen

Eindbeoordeling materiaalrisico	Verhoogd materiaalrisico en/of verhoogde kans op vezelvrijgave
---------------------------------	--

Gebondenheid	Categorie 1: hechtgebonden in oorsprong
Asbestsoort (vezeltype)	Crocidoliet aanwezig
Asbestconcentratie	Laag (< 50%)
Afschermingsgraad van het gehele materiaal	Geheel of deels vrij aan de buitenlucht
Toestand van het materiaal	Matig beschadigd, matig verweerd

Beschrijving	Leien dak
Omgeving	Buiten
Primaire drager	Schuin dak
Asbestmateriaal	Dak- en gevelbekleding - Lei, shingle
Bindmiddel van asbestmateriaal	Cement
Gebondenheid op basis van bindmiddel	Hecht

- Zorg voor een veilig beheer. Vermijd het beschadigen van het asbestmateriaal. Controleer de toestand jaarlijks op wijzigingen.

- Eenvoudige handelingen: mag via doe-het-zelf of door werknemer(s) met opleidingsattest eenvoudige handelingen  
Eenvoudige handelingen omwille van asbestcement buitenschiltoepassing.  
Verwijdering best laten uitvoeren door een aannemer, gezien de hoogte.  
Meer info op ovam.be.

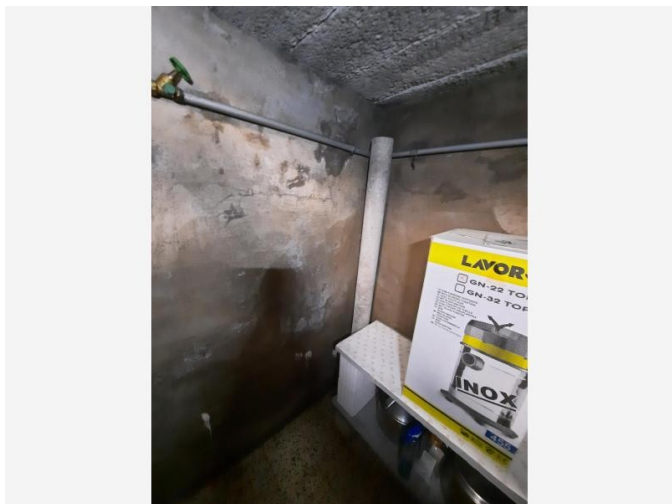
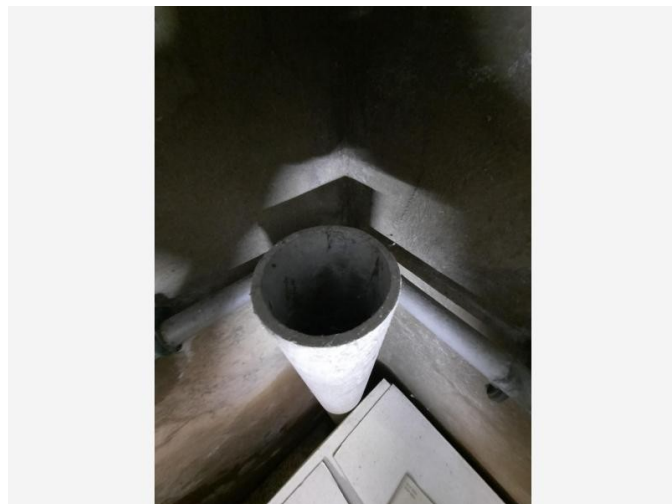
Het asbestmateriaal valt onder de mijlpaal van 2040.

Zorgvuldig beheren

Eindbeoordeling materiaalrisico	Laag materiaalrisico en/of verlaagde kans op vezelvrijgave
---------------------------------	--

Gebondenheid	Categorie 1: hechtgebonden in oorsprong
Asbestsoort (vezeltype)	Crocidoliet aanwezig
Asbestconcentratie	Laag (< 50%)
Afschermingsgraad van het gehele materiaal	Geheel of deels (ook) vrij aan de binnenlucht
Toestand van het materiaal	Onbeschadigd, niet verweerd

Beschrijving	Asbestbuis kelder 2 stuks
Omgeving	Binnen
Primaire drager	Vloer
Asbestmateriaal	Buis, koker, leiding, pijp, doorvoer
Bindmiddel van asbestmateriaal	Cement
Gebondenheid op basis van bindmiddel	Hecht
Hoeveelheid (lengte - omtrek - dikte - aantal)	• 2,00 m - 40,00 cm - 1,00 cm - 2 stuks
Totaal volume	0,016 m <sup>3</sup>

- Zorg voor een veilig beheer. Vermijd het beschadigen van het asbestmateriaal. Controleer de toestand jaarlijks op wijzigingen.

- Eenvoudige handelingen: mag via doe-het-zelf of door werknemer(s) met opleidingsattest eenvoudige handelingen  
Asbestcementbuis in zijn geheel verwijderen, dubbel verpakken en afvoeren naar het recyclagepark. Draag steeds de juiste PBM's.

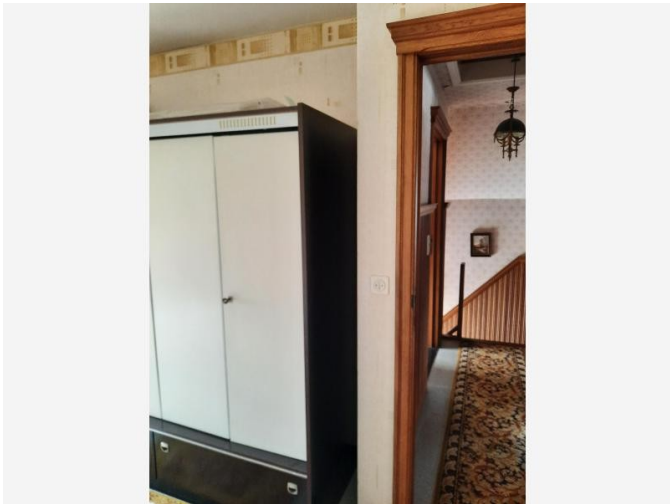
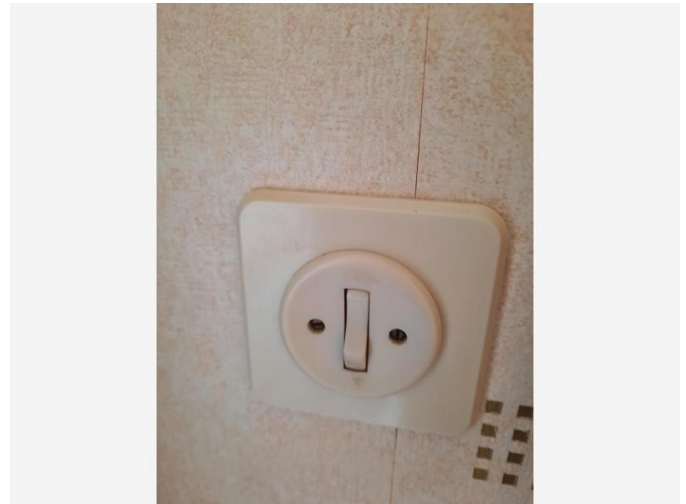
## Fiche 4: Bakeliet schakelaars en stopcontacten (boven) + meterkast

Het asbestmateriaal valt onder de mijlpaal van 2040.

Zorgvuldig beheren

Eindbeoordeling materiaalrisico	Laag materiaalrisico en/of verlaagde kans op vezelvrijgave
---------------------------------	--

Gebondenheid	Categorie 1: hechtgebonden in oorsprong
Asbestsoort (vezeltype)	Crocidoliet aanwezig
Asbestconcentratie	Laag (< 50%)
Afschermingsgraad van het gehele materiaal	Geheel of deels (ook) vrij aan de binnenlucht
Toestand van het materiaal	Onbeschadigd, niet verweerd

- Zorg voor een veilig beheer. Vermijd het beschadigen van het asbestmateriaal. Controleer de toestand jaarlijks op wijzigingen.

- Eenvoudige handelingen: mag via doe-het-zelf of door werknemer(s) met opleidingsattest eenvoudige handelingen  
Heel eenvoudig te demonteren zonder vezelvrijstelling. De bakeliet schakelaars en stopcontacten dubbel verpakken en naar het recyclagepark brengen.

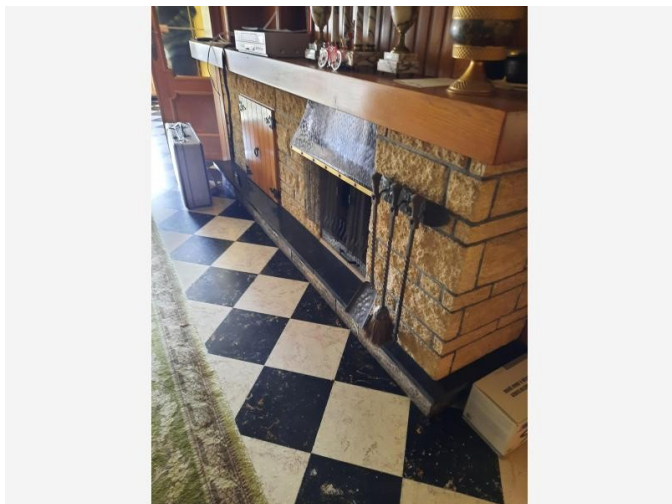
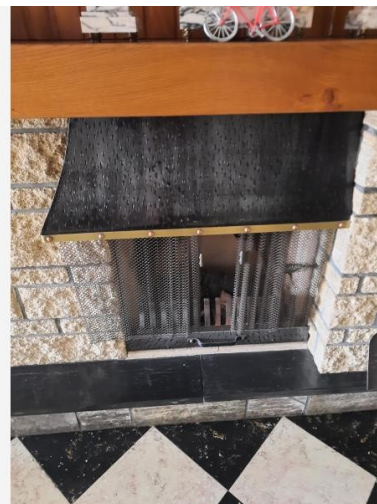
Het asbestmateriaal valt onder de mijlpaal van 2040.

Zorgvuldig beheren

Eindbeoordeling materiaalrisico	Zeer laag materiaalrisico en/of zeer lage kans op vezelvrijgave
---------------------------------	---

Gebondenheid	Categorie 1: hechtgebonden in oorsprong
Asbestsoort (vezeltype)	Alleen chrysotiel
Asbestconcentratie	Laag (< 50%)
Afschermingsgraad van het gehele materiaal	Geheel of deels (ook) vrij aan de binnenlucht
Toestand van het materiaal	Onbeschadigd, niet verweerd

Beschrijving	Tablet type Massal aan open haard
Omgeving	Binnen
Primaire drager	Binnenwand
Asbestmateriaal	Plaat, paneel, tablet - Type Massal
Bindmiddel van asbestmateriaal	Cement
Gebondenheid op basis van bindmiddel	Hecht
Hoeveelheid (oppervlakte - dikte - aantal)	<ul style="list-style-type: none"><li>0,60 m<sup>2</sup> - 3,00 cm - 1 stuk</li></ul>
Totaal volume	0,018 m <sup>3</sup>
Eenvoudig bereikbaar	Ja
Bevestigingswijze	<ul style="list-style-type: none"><li>Verlijmd, ingegoten, versmeerd</li></ul>
Identificatiemethode	Vaststelling zonder monsternamen

- Zorg voor een veilig beheer. Vermijd het beschadigen van het asbestmateriaal. Controleer de toestand jaarlijks op wijzigingen.

- Eenvoudige handelingen: mag via doe-het-zelf of door werknemer(s) met opleidingsattest eenvoudige handelingen  
Het Massal tablet fixeren en dan in zijn geheel uitbreken zonder beschadigen aan te brengen. De tablet dubbel verpakt naar het recyclagepark brengen. Meer info op [ovam.be](http://ovam.be)

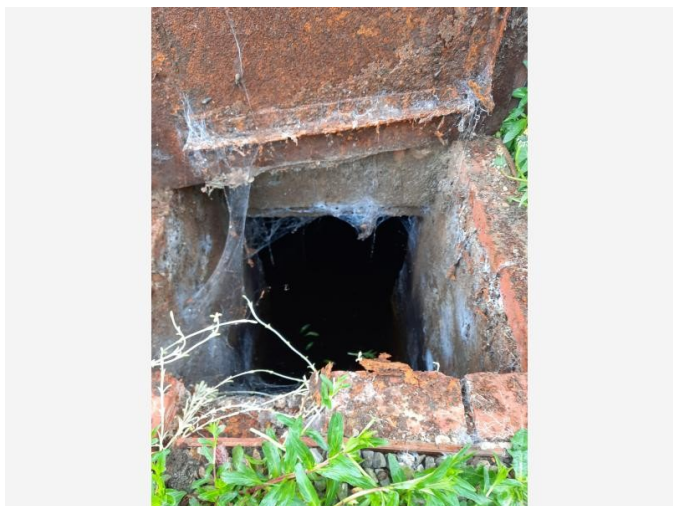
**Reden:** Het onderzoek kan niet uitgevoerd worden binnen de bepalingen van de Welzijnswet

**Uitleg van de asbestdeskundige:** De doorgang in de regenput is te smal en de put staat vol water, dus een inspectie is niet mogelijk.

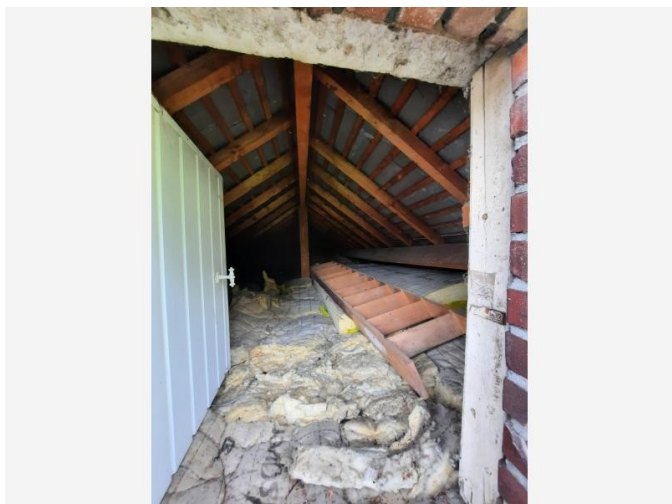
**Reden:** Het onderzoek kan niet uitgevoerd worden binnen de bepalingen van de Welzijnswet

**Uitleg van de asbestdeskundige:** De hoogte van de zolderruimte is lager dan 1,5m.

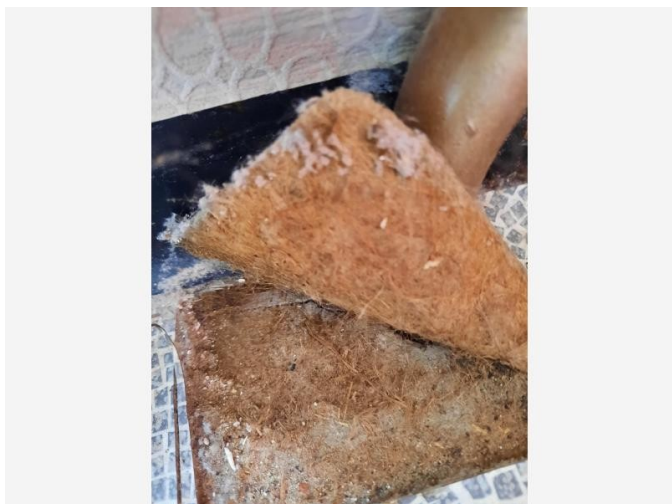
Het vloerzeil aanwezig in de woning heeft is zéér flexibel en heeft kokosmateriaal onderaan, waardoor deze toepassing niet-asbestverdacht is.

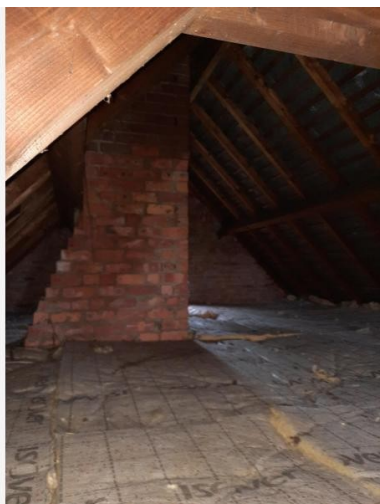
Mogelijk asbestcement rookgaskanaal aanwezig in de gemetselde schouw. De drie zichtbare buizen bovenop de schouwen zijn niet asbestverdacht (aluminium + terra cotta).

Bij werken, renovatie, eerst een staalafname laten uitvoeren door een asbestdeskundige om na te gaan of het rookgaskanaal asbesthoudend is. Indien asbesthoudend gelieve een asbestverwijderaar te contacteren.

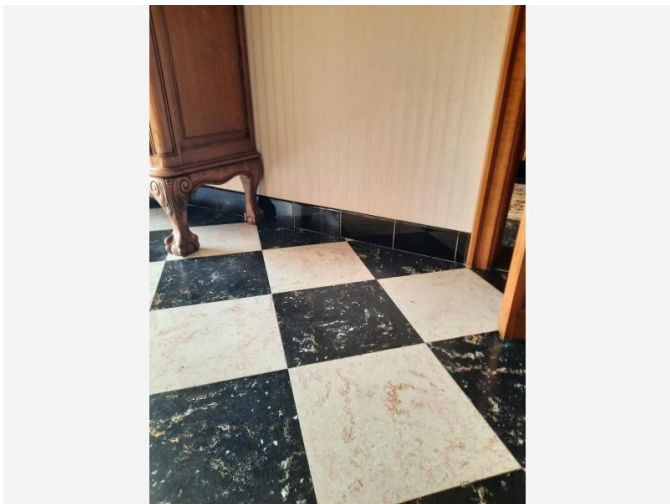
De lijm achter de plinten kan asbesthoudend zijn.

Bij werken, renovatie, eerst een staalafname laten uitvoeren door een asbestdeskundige om na te gaan of deze lijm asbesthoudend is. Indien asbesthoudend gelieve een asbestverwijderaar te contacteren.

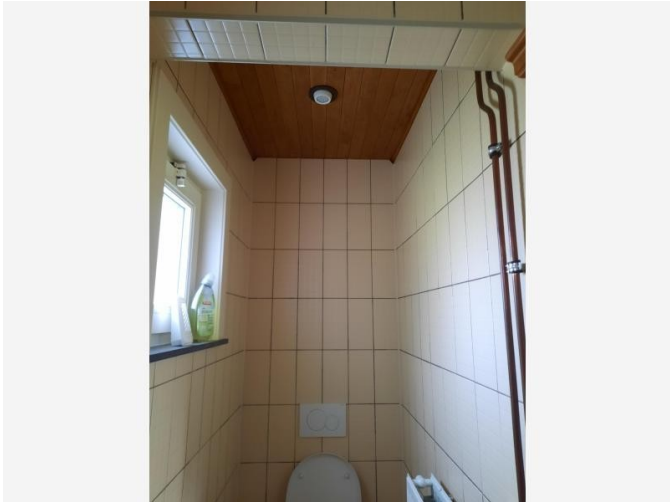
# Fiche 11: Lijm tegels (keuken, wc, stookplaats, badkamer)

De lijm achter de tegels op genoemde plaatsen in de woning kan asbesthoudend zijn.

Bij werken, renovatie, eerst een staalafname laten uitvoeren door een asbestdeskundige om na te gaan of deze lijm asbesthoudend is. Indien asbesthoudend gelieve een asbestverwijderaar te contacteren.

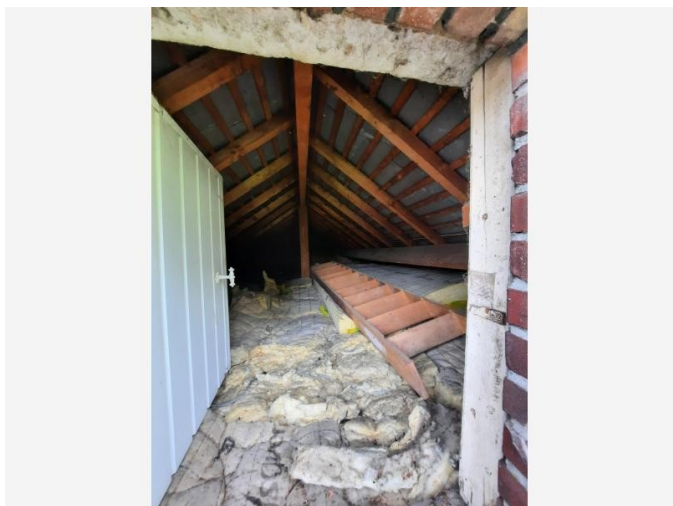
Niet asbestverdacht. Geen onderdak aanwezig.
