Asbestinventarisatetest

Mimosastraat 87, 9308 Aalst

Attestnummer : 20240404-000195.000

Uitgegeven op : 04.04.2024

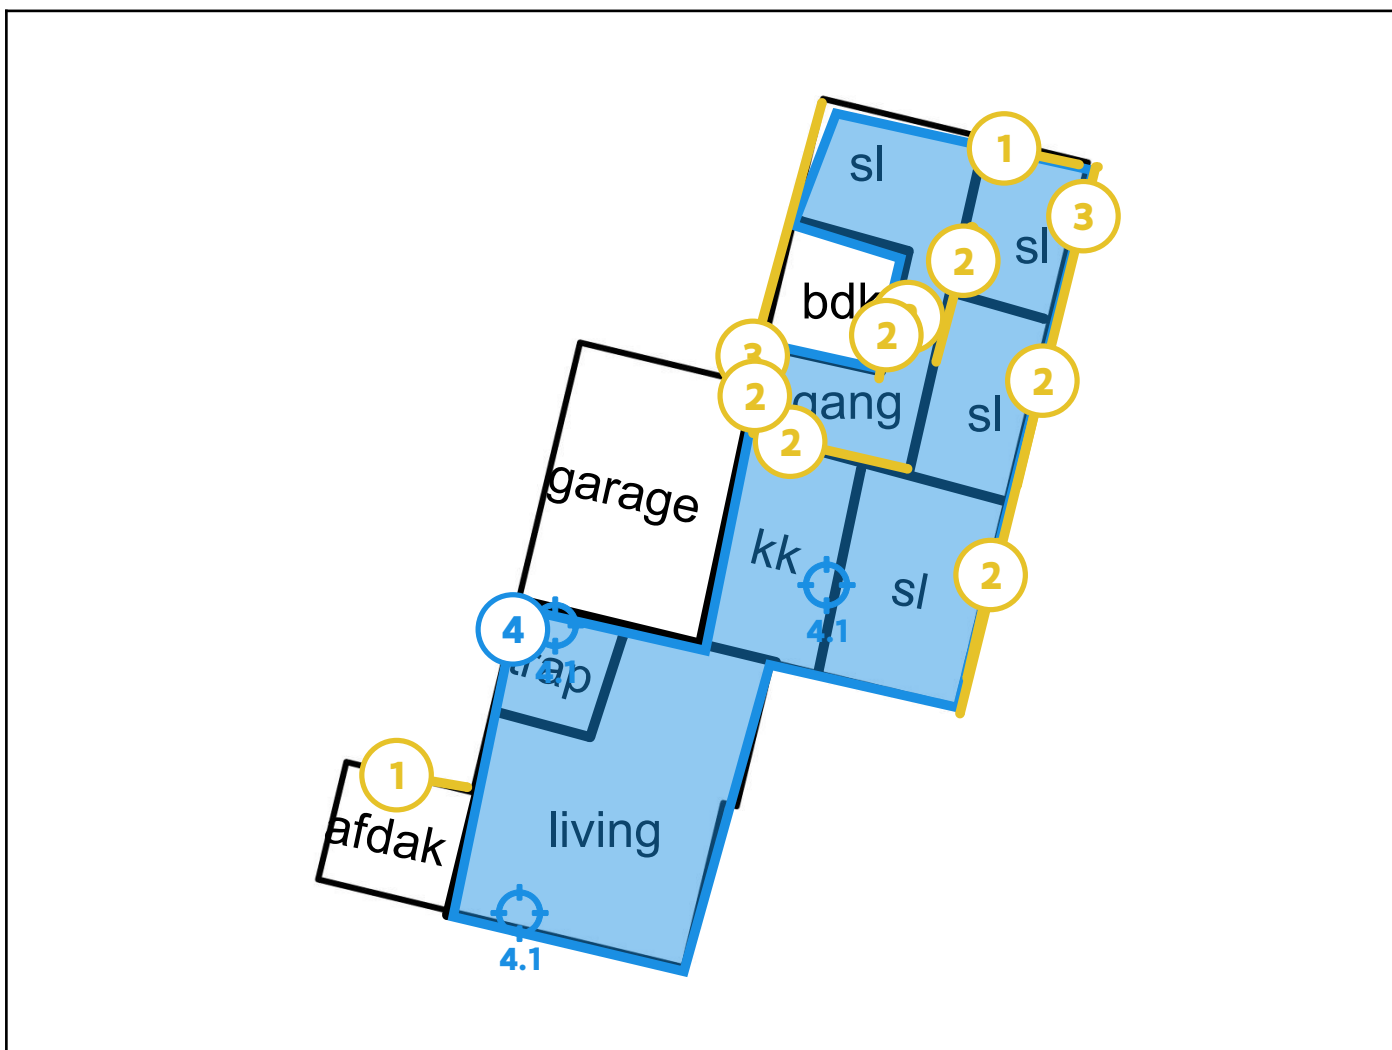
Plan 1.1: Hoofdgebouw plan gvl

Beschrijving	Type	Actie
1. inlegpaneel type glasal	Asbestmateriaal	Zorgvuldig beheren
2. Dorpels en vensterbanken in massal	Asbestmateriaal	Zorgvuldig beheren
3. Asbest vensterbanken	Asbestmateriaal	Zorgvuldig beheren
4. pleisterwerk wanden	Geen asbest	-
4.1 Code: mm01	Mengmonster	-

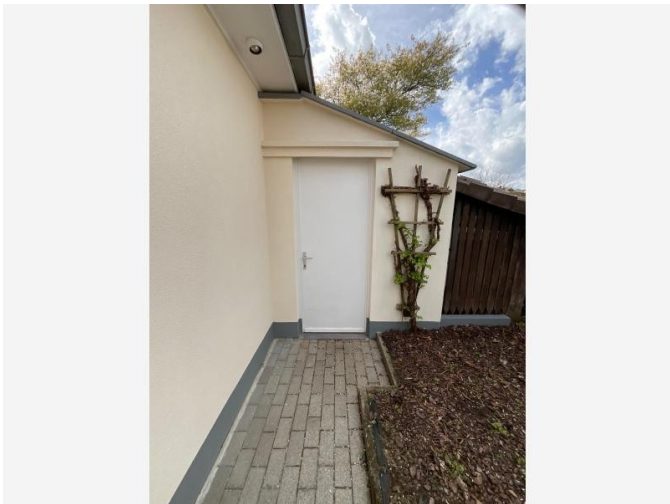
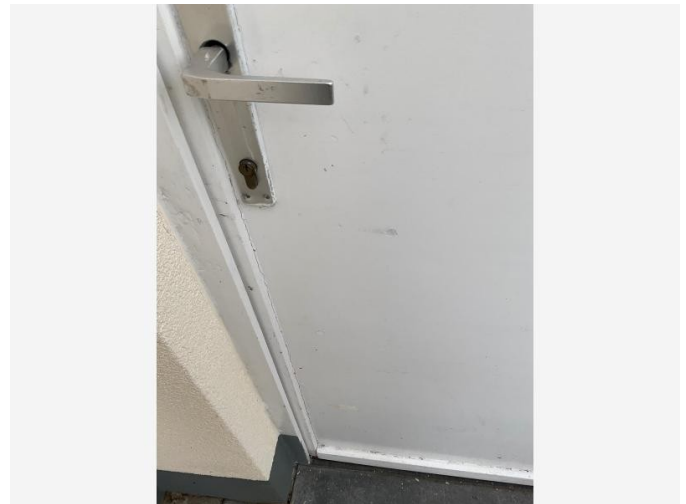
Eindbeoordeling materiaalrisico	Laag materiaalrisico en/of verlaagde kans op vezelvrijgave
---------------------------------	--

Gebondenheid	Categorie 1: hechtgebonden in oorsprong
Asbestsoort (vezeltype)	Crocidoliet aanwezig
Asbestconcentratie	Laag (< 50%)
Afschermingsgraad van het gehele materiaal	Geheel of deels vrij aan de buitenlucht
Toestand van het materiaal	Licht beschadigd, licht verweerd. Intact materiaal type Pical – asbestboard of categorie III 'gebondenheid'

Beschrijving	inlegpaneel type glasal
Omgeving	Binnen
Primaire drager	Wandopening verticaal (raam, deur, ...)
Asbestmateriaal	Plaat, paneel, tablet - Geëmailleerd, type Glasal
Bindmiddel van asbestmateriaal	Cement
Gebondenheid op basis van bindmiddel	Hecht
Hoeveelheid (oppervlakte - dikte - aantal)	• 4,00 m ² - 0,30 cm - 1 stuk
Totaal volume	0,012 m ³
Eenvoudig bereikbaar	Ja
Bevestigingswijze	• Geklemd

- Zorg voor een veilig beheer. Vermijd het beschadigen van het asbestmateriaal. Controleer de toestand jaarlijks op wijzigingen.
- Hemelwater dat afspoelt van asbestcement daken of gevels kan asbestdeeltjes bevatten. Gebruik het enkel voor gesloten circuits (bv. spoelen toiletten). Reinig na het vervangen van het dak of de gevel de dakgoten en regenwaterput of -ton om asbesthoudend sediment of slib te verwijderen

- Eenvoudige handelingen: mag via doe-het-zelf of door werknemer(s) met opleidingsattest eenvoudige handelingen
Te verwijderen in 1 geheel zonder breken en kappen ..

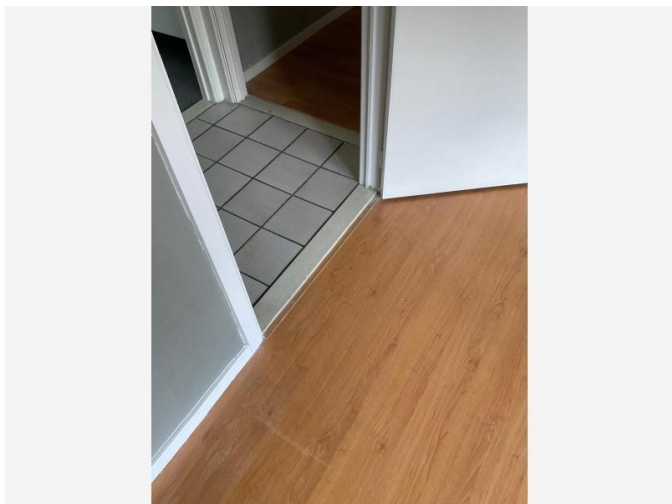
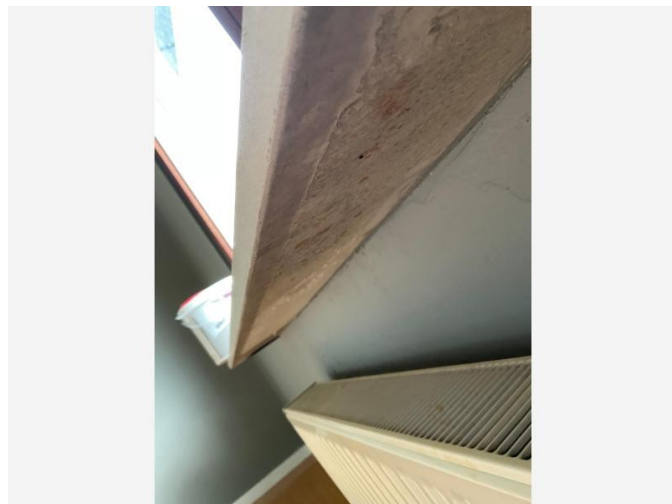
Eindbeoordeling materiaalrisico	Laag materiaalrisico en/of verlaagde kans op vezelvrijgave
---------------------------------	--

Gebondenheid	Categorie 1: hechtgebonden in oorsprong
Asbestsoort (vezeltype)	Alleen chrysotiel
Asbestconcentratie	Laag (< 50%)
Afschermingsgraad van het gehele materiaal	Geheel of deels (ook) vrij aan de binnenlucht
Toestand van het materiaal	Licht beschadigd, licht verweerd. Intact materiaal type Pical – asbestboard of categorie III 'gebondenheid'

Beschrijving	Dorpels en vensterbanken in massal
Omgeving	Binnen
Primaire drager	Vloer
Asbestmateriaal	Plaat, paneel, tablet - Type Massal
Bindmiddel van asbestmateriaal	Cement
Gebondenheid op basis van bindmiddel	Hecht
Hoeveelheid (oppervlakte - dikte - aantal)	• 4,00 m ² - 1,00 cm - 1 stuk
Totaal volume	0,04 m ³
Eenvoudig bereikbaar	Ja
Bevestigingswijze	• Geklemd
Identificatiemethode	Vaststelling zonder monstername

- Zorg voor een veilig beheer. Vermijd het beschadigen van het asbestmateriaal. Controleer de toestand jaarlijks op wijzigingen.

- Eenvoudige handelingen: mag via doe-het-zelf of door werknemer(s) met opleidingsattest eenvoudige handelingen
Te verwijderen in een geheel zonder breken en kappen

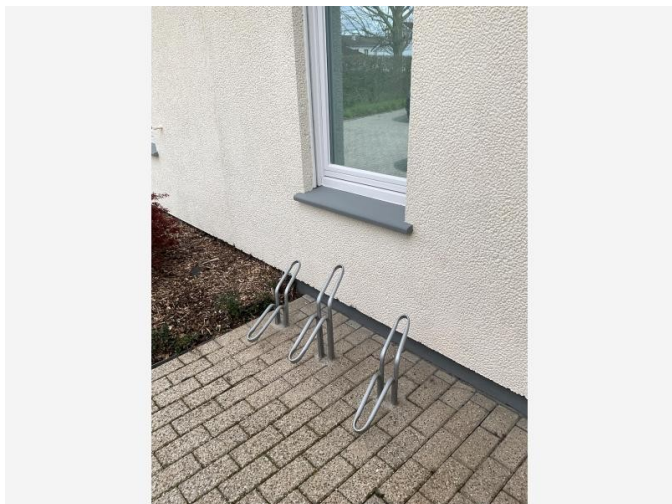
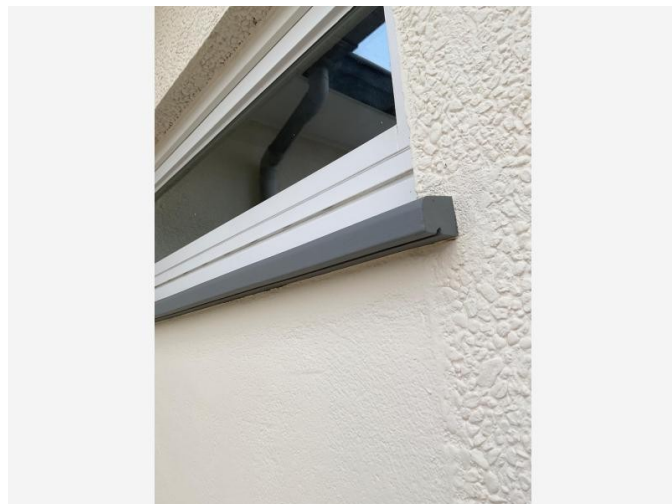
Eindbeoordeling materiaalrisico	Laag materiaalrisico en/of verlaagde kans op vezelvrijgave
---------------------------------	--

Gebondenheid	Categorie 1: hechtgebonden in oorsprong
Asbestsoort (vezeltype)	Crocidoliet aanwezig
Asbestconcentratie	Laag (< 50%)
Afschermingsgraad van het gehele materiaal	Geheel of deels vrij aan de buitenlucht
Toestand van het materiaal	Onbeschadigd, niet verweerd

Beschrijving	Asbest vensterbanken
Omgeving	Buiten
Primaire drager	Wand vrijstaand (scheidingsmuur, ...)
Asbestmateriaal	Plaat, paneel, tablet - Hol
Bindmiddel van asbestmateriaal	Cement
Gebondenheid op basis van bindmiddel	Hecht
Hoeveelheid (oppervlakte - dikte - aantal)	• 4,00 m ² - 3,00 cm - 1 stuk
Totaal volume	0,12 m ³
Eenvoudig bereikbaar	Ja
Bevestigingswijze	• Los (al dan niet bedekt)

- Zorg voor een veilig beheer. Vermijd het beschadigen van het asbestmateriaal. Controleer de toestand jaarlijks op wijzigingen.
- Hemelwater dat afspoelt van asbestcement daken of gevels kan asbestdeeltjes bevatten. Gebruik het enkel voor gesloten circuits (bv. spoelen toiletten). Reinig na het vervangen van het dak of de gevel de dakgoten en regenwaterput of -ton om asbesthoudend sediment of slib te verwijderen

- Eenvoudige handelingen: mag via doe-het-zelf of door werknemer(s) met opleidingsattest eenvoudige handelingen
De toepassing is los .

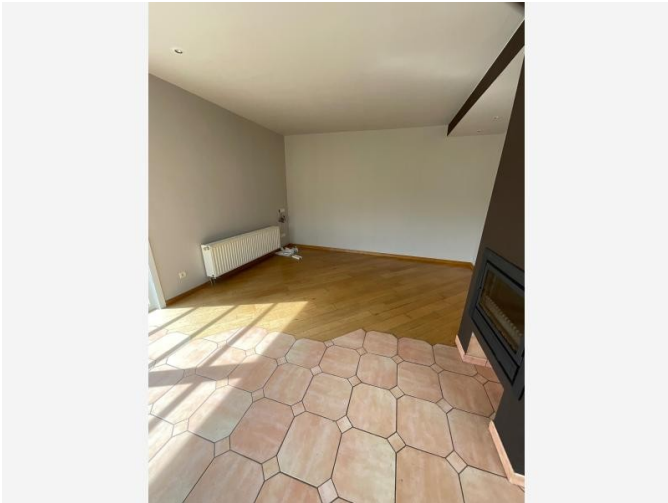
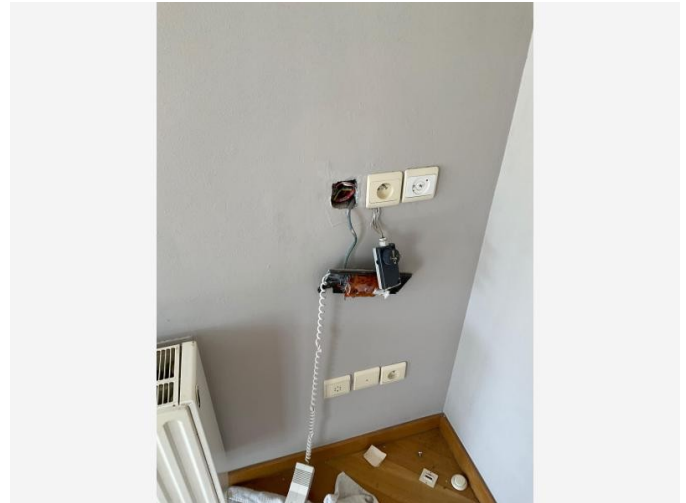
Geen asbest

#	Type	Referentie	Resultaat
4.1	Mengmonster	mm01	Geen asbest

Beschrijving	pleisterwerk wanden
Omgeving	Binnen
Primaire drager	Binnenwand
Bindmiddel van materiaal	Gips - kalk
