# Asbestinventarisatetest

Steenweg naar Oudegem 170, 9308 Aalst

Attestnummer : 20240604-000237.000

Uitgegeven op : 04.06.2024

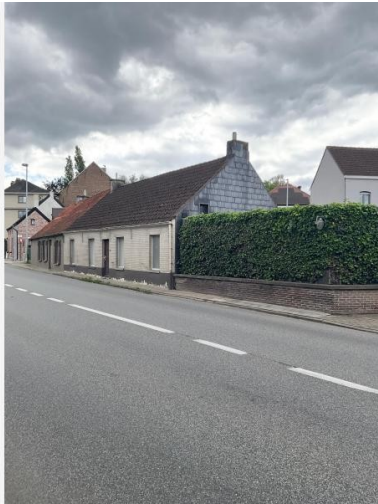
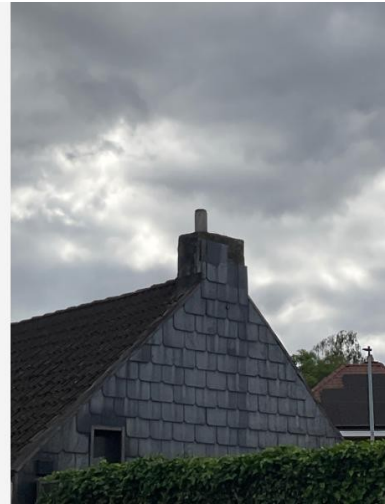
| Eindbeoordeling materiaalrisico | Verhoogd materiaalrisico en/of verhoogde kans op vezelvrijgave |

| Asbestsoort (vezeltype) | Crocidoliet aanwezig |
| Toestand van het materiaal | Matig beschadigd, matig verweerd |

| Beschrijving | Asbest cement rookgaskanaal |
| Asbestmateriaal | Rookgaskanaal |

Verwijderen

- Zorg voor een veilig beheer. Vermijd het beschadigen van het asbestmateriaal. Controleer de toestand jaarlijks op wijzigingen.

- Eenvoudige handelingen: mag via doe-het-zelf of door werknemer(s) met opleidingsattest eenvoudige handelingen  
Asbest schouwen zijn te verwijderen zonder breken en kappen. Deze dienen in 1 geheel verwijderd te worden zonder contaminaties. Veilig verpakken en afvoeren naar een asbest afval verwerker.

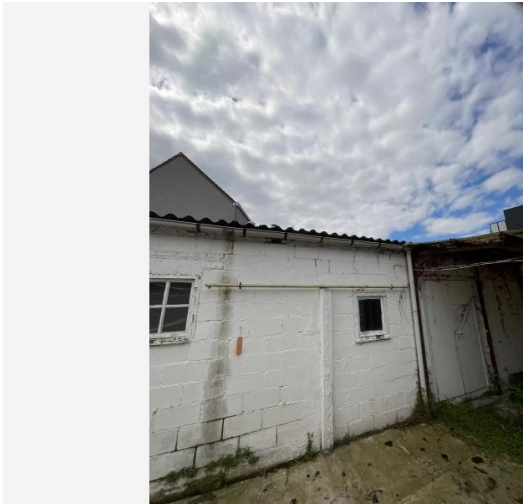
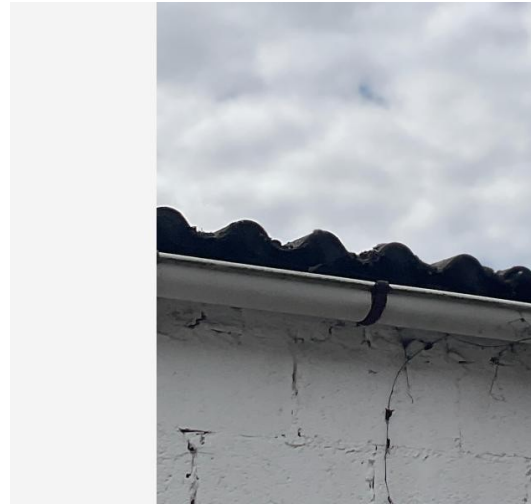
| Eindbeoordeling materiaalrisico | Verhoogd materiaalrisico en/of verhoogde kans op vezelvrijgave |

| Asbestsoort (vezeltype) | Crocidoliet aanwezig |
| Toestand van het materiaal | Matig beschadigd, matig verweerd |

| Beschrijving | golfplaten dak |
| Asbestmateriaal | Dak- en gevelbekleding - Golfplaat |

Verwijderen

- Zorg voor een veilig beheer. Vermijd het beschadigen van het asbestmateriaal. Controleer de toestand jaarlijks op wijzigingen.
- Hemelwater dat afspoelt van asbestcement daken of gevels kan asbestdeeltjes bevatten. Gebruik het enkel voor gesloten circuits (bv. spoelen toiletten). Reinig na het vervangen van het dak of de gevel de dakgoten en regenwaterput of -ton om asbesthoudend sediment of slib te verwijderen

- Eenvoudige handelingen: mag via doe-het-zelf of door werknemer(s) met opleidingsattest eenvoudige handelingen  
Asbest golfplaten zijn eenvoudig te verwijderen door ze los te schroeven of de nagels te verwijderen. Zorg dat u tijdens de werken de platen niet breekt. Geen slijpschijven of anders snel draaiend materiaal gebruiken. Tijdens de verwijdering de golfplaten goed bevochtigen om de verspreiding van vezels tegen te gaan.

De platen dienen dubbel verpakt in een daarvoor voorziende zak naar een containerpark gebracht te worden.

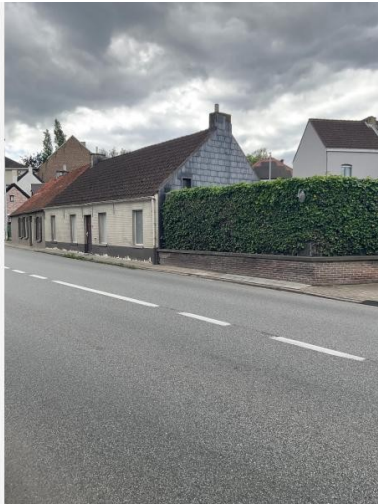
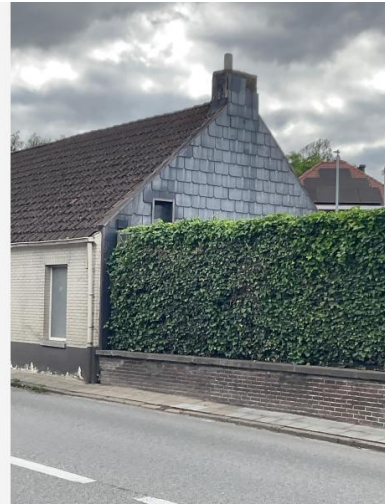
| Eindbeoordeling materiaalrisico | Verhoogd materiaalrisico en/of verhoogde kans op vezelvrijgave |

| Asbestsoort (vezeltype) | Crocidoliet aanwezig |
| Toestand van het materiaal | Matig beschadigd, matig verweerd |

| Beschrijving | leien Gevel |
| Asbestmateriaal | Dak- en gevelbekleding - Lei, shingle |

Verwijderen

- Zorg voor een veilig beheer. Vermijd het beschadigen van het asbestmateriaal. Controleer de toestand jaarlijks op wijzigingen.
- Hemelwater dat afspoelt van asbestcement daken of gevels kan asbestdeeltjes bevatten. Gebruik het enkel voor gesloten circuits (bv. spoelen toiletten). Reinig na het vervangen van het dak of de gevel de dakgoten en regenwaterput of -ton om asbesthoudend sediment of slib te verwijderen

- Eenvoudige handelingen: mag via doe-het-zelf of door werknemer(s) met opleidingsattest eenvoudige handelingen  
Te verwijderen in 1 geheel zonder breken en kappen.

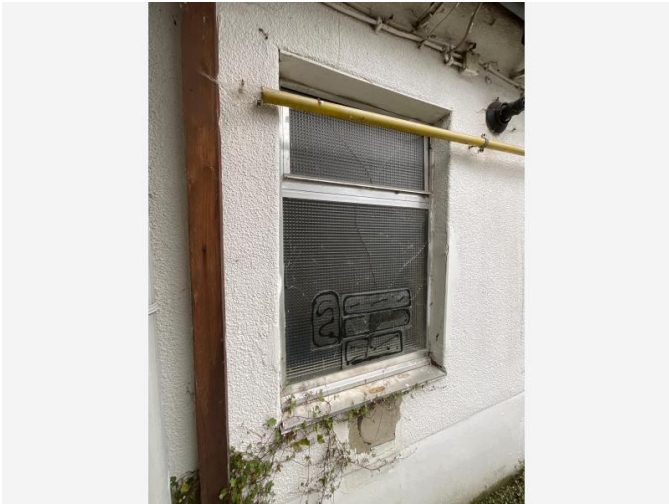
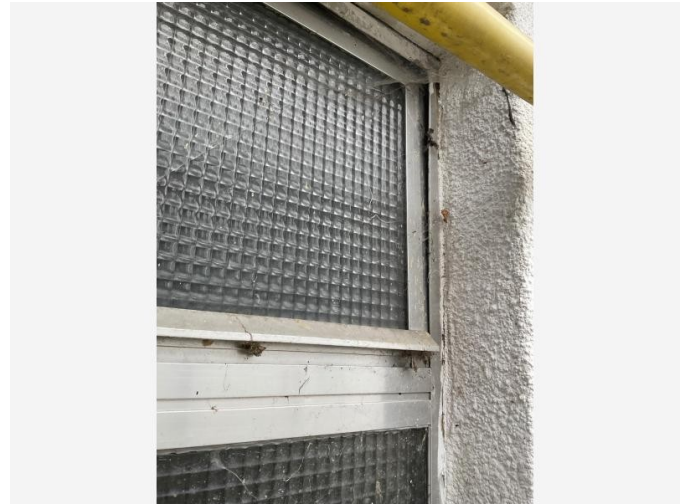
| Eindbeoordeling materiaalarisico | Laag materiaalarisico en/of verlaagde kans op vezelvrijgave |

| Asbestsoort (vezeltype) | Amfibool aanwezig, uitgezonderd crocidoliet |
| Toestand van het materiaal | Licht beschadigd, licht verweerd. Intact materiaal type Pical – asbestboard of categorie III 'gebondenheid' |

| Beschrijving | mastiek alu ramen |

Zorgvuldig beheren

- Zorg voor een veilig beheer. Vermijd het beschadigen van het asbestmateriaal. Controleer de toestand jaarlijks op wijzigingen.

- Eenvoudige handelingen: mag via doe-het-zelf of door werknemer(s) met opleidingsattest eenvoudige handelingen  
Te verwijderen samen met de ramen en deuren in een geheel.

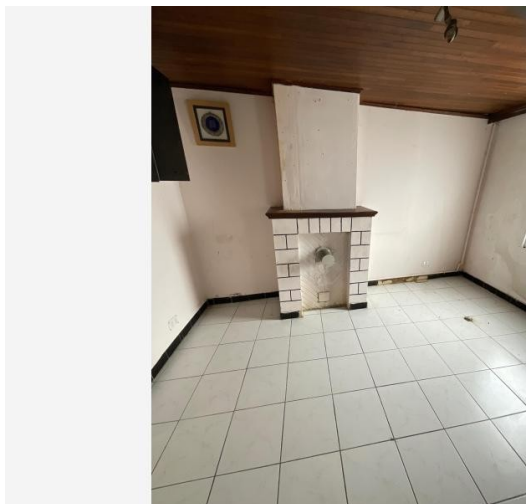
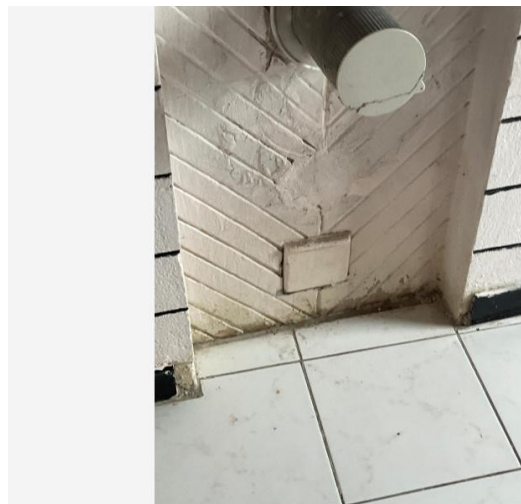
| Eindbeoordeling materiaalisico | Laag materiaalisico en/of verlaagde kans op vezelvrijgave |

| Asbestsoort (vezeltype) | Crocidoliet aanwezig |
| Toestand van het materiaal | Onbeschadigd, niet verweerd |

| Beschrijving | Asbest cement luikje |

Zorgvuldig beheren

- Zorg voor een veilig beheer. Vermijd het beschadigen van het asbestmateriaal. Controleer de toestand jaarlijks op wijzigingen.

- Eenvoudige handelingen: mag via doe-het-zelf of door werknemer(s) met opleidingsattest eenvoudige handelingen  
De toepassing is los .

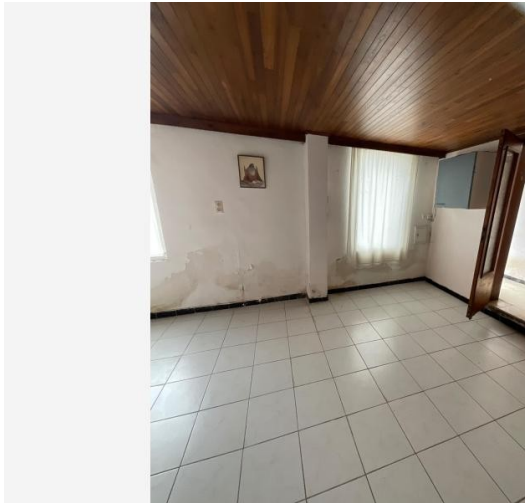
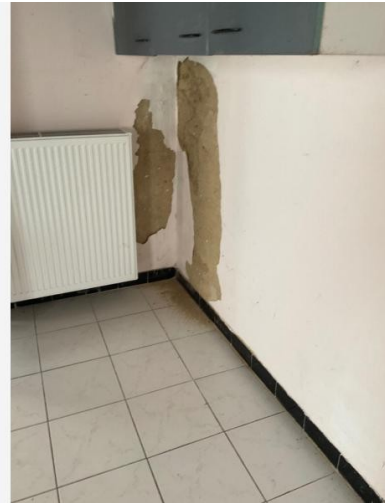
## Fiche 6: pleisterwerk wanden

Geen asbest

| # | Type | Referentie | Resultaat |
|---|---|---|---|
| 6.1 | Mengmonster | mm01 | Geen asbest |

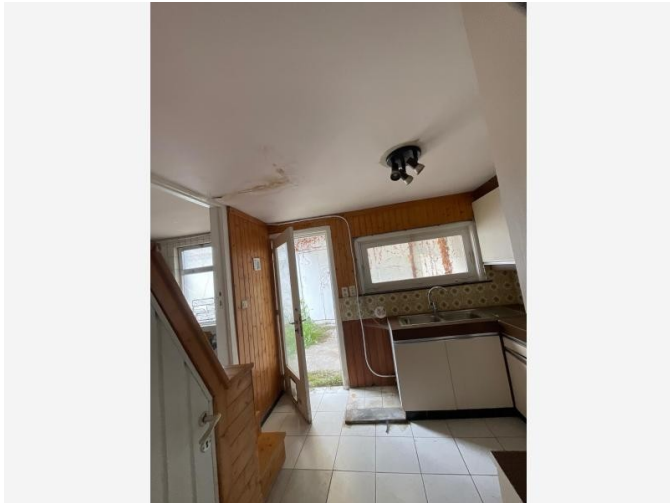
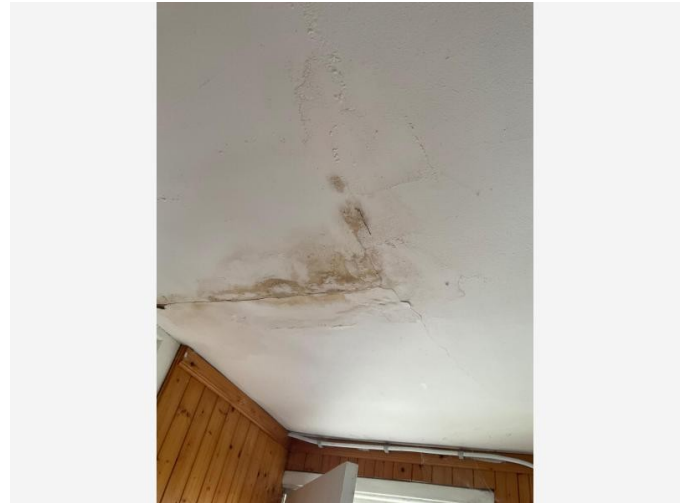
## Fiche 7: pleisterwerk plafond

Geen asbest

| # | Type | Referentie | Resultaat |
|---|---|---|---|
| 7.1 | Mengmonster | mm02 | Geen asbest |
