Asbestinventarisatetest

Rassel 105/1-GD, 1780 Wemmel

Attestnummer : 20221108-000040.000

Uitgegeven op : 08.11.2022

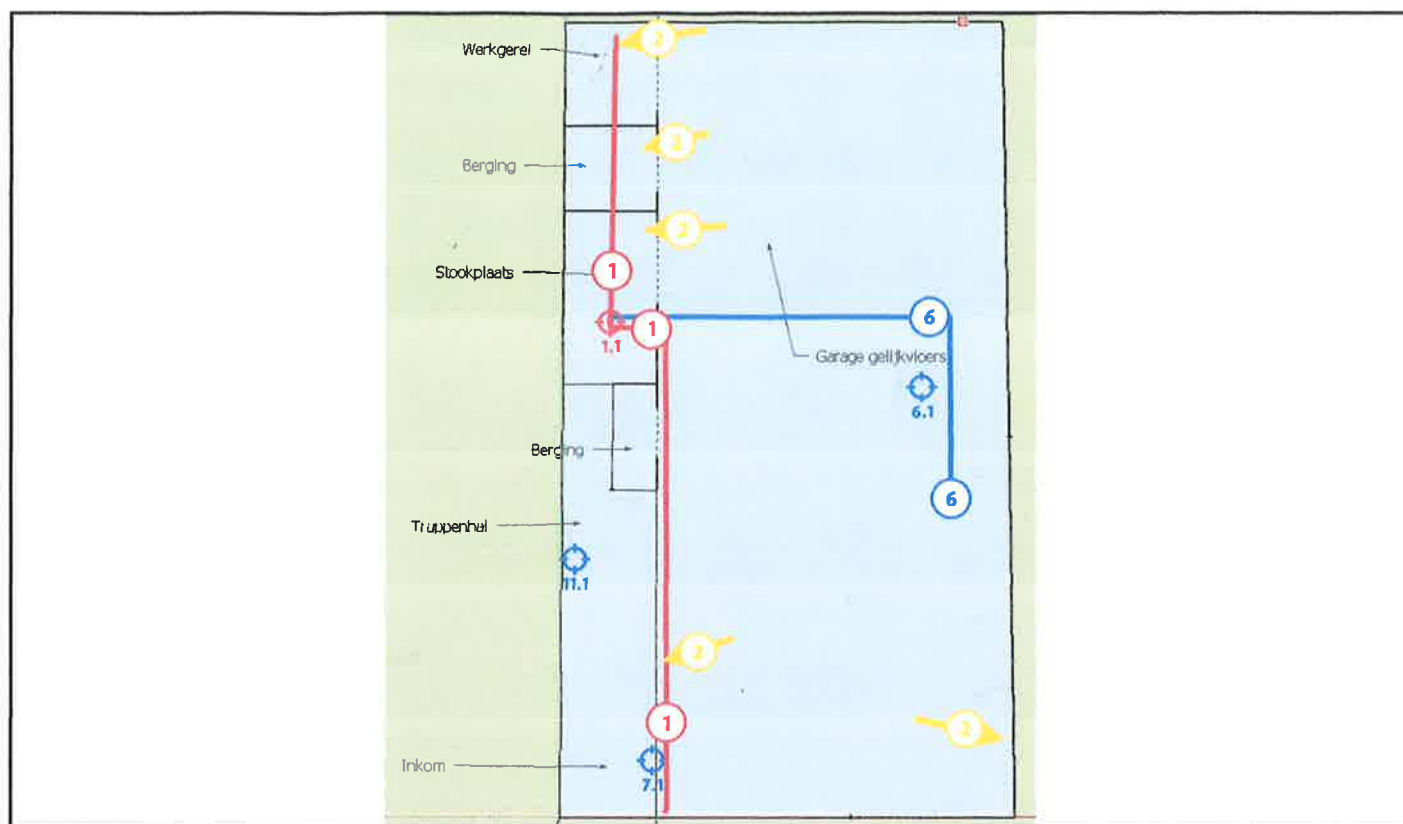
Plan 1.2: Plan garage gelijkvloers

Beschrijving	Type	Actie
1. Leidingisolatie met gips	Asbestmateriaal	Dringend verwijderen
1.1 Code: 221031-RAS1051-LEIISOWIT	Mengmonster	-
2. Bakelieten elektriciteitsonderdelen	Asbestmateriaal	Zorgvuldig behandelen
6. Leidingisolatie zwart en karton	Geen asbest	-
6.1 Code: 221031-RAS1051-LEIISOZWA	Mengmonster	-
7. Pleisterwerk muren	Geen asbest	-
7.1 Code: 221031-RAS1051-PLEMUR - Pleisterwerk muren	Mengmonster	-
11. Pleisterwerk plafonds	Geen asbest	-

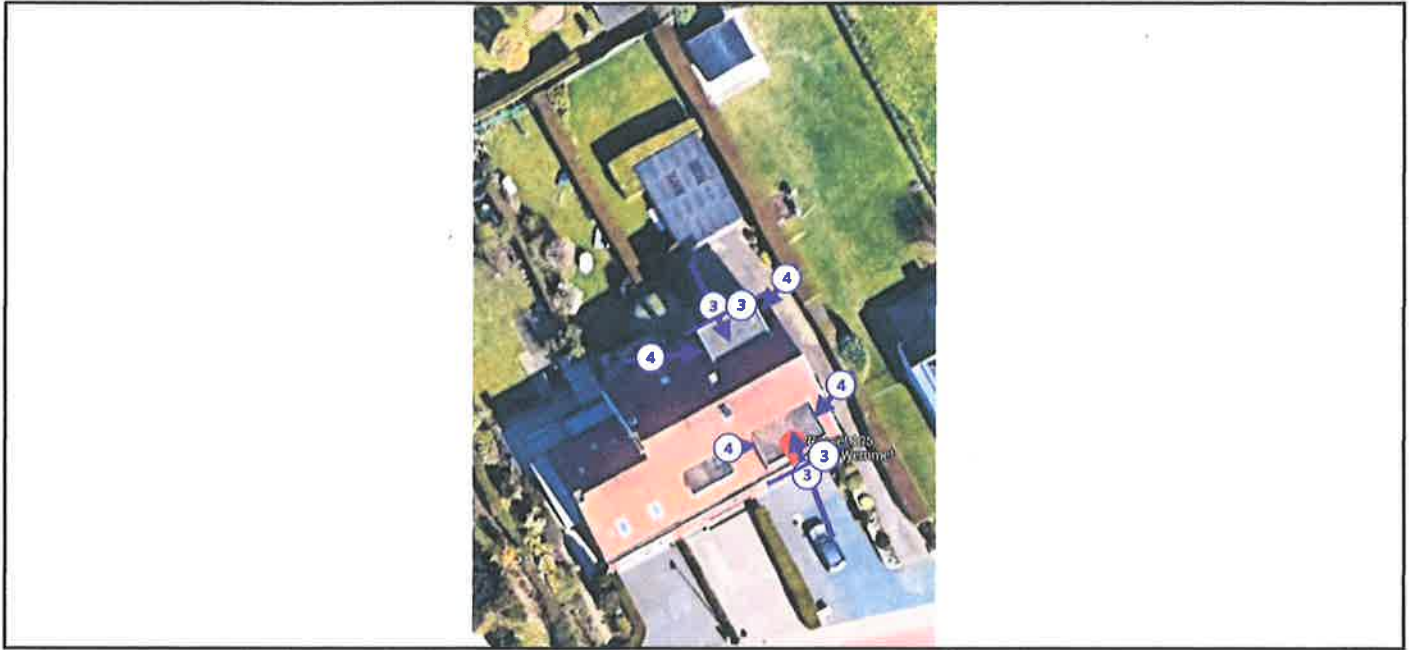
Plan 1.4: Plan

Beschrijving	Type	Actie
3. Roofing bovenop dakkapellen en bakgootbekleding	Beperking	-
4. Zijkanten dakkapellen leien	Beperking	-

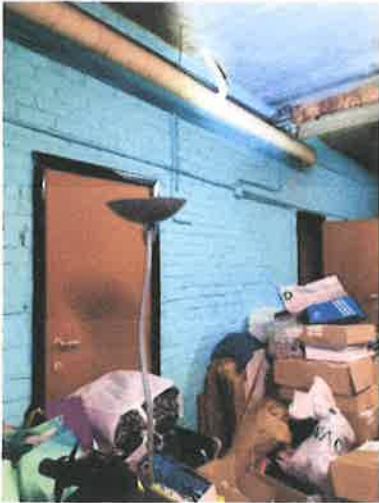
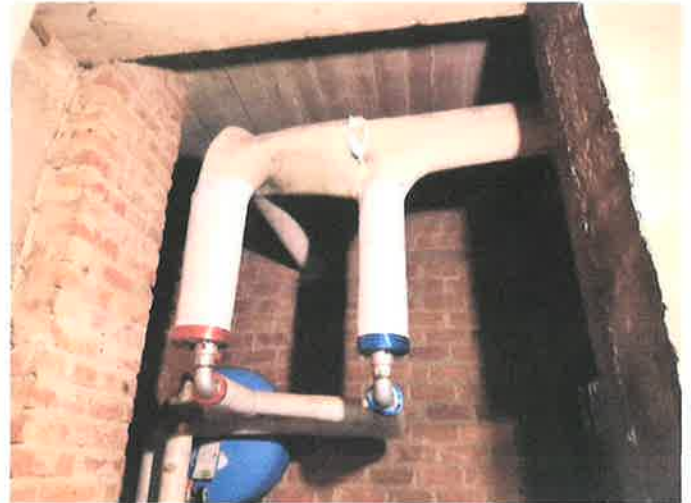
Het asbestmateriaal valt onder de mijlpaal van 2034.

Eindbeoordeling materiaalrisico Hoog materiaalrisico en/of hoge kans op vezelvrijgave

Gebondenheid Categorie 2: niet-hechtgebonden met matrix

Asbestsoort (vezeltype) Amfibool aanwezig, uitgezonderd crocidoliet

Asbestconcentratie Hoog ($\geq 50\%$)

Af schermingsgraad van het gehele materiaal Geheel of deels (ook) vrij aan de binnenlucht

Toestand van het materiaal Matig beschadigd, matig verweerd

#	Type	Referentie	Resultaat
1.1	Mengmonster	221031-RAS1051-LEIISOWIT	Amosiet

Beschrijving Leidingisolatie met gips

Dringend verwijderen

- Scherm in afwachting van verwijdering het asbestmateriaal af van luchtstromingen en verstoring: bijvoorbeeld door het te verpakken, te fixeren, af te dekken, signalisatie - afbakening aan te brengen, ...
- Zorg voor een veilig beheer en verwijder dit asbestmateriaal wanneer het bij werken eenvoudig bereikbaar wordt. Controleer de toestand jaarlijks op wijzigingen.

- Hermetische zone (erkend asbestverwijderaar)
Risicovolle asbesttoepassingen mogen enkel door erkende asbestverwijderaars verwijderd worden. Zij werken volgens strikte veiligheidsprocedures

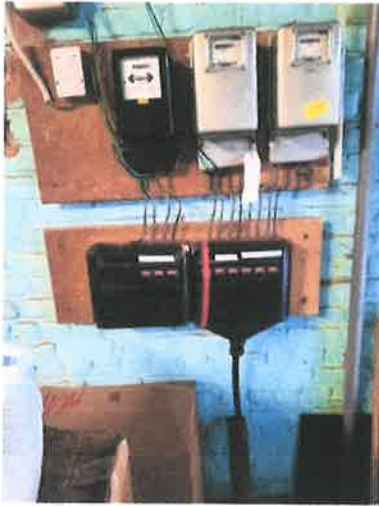
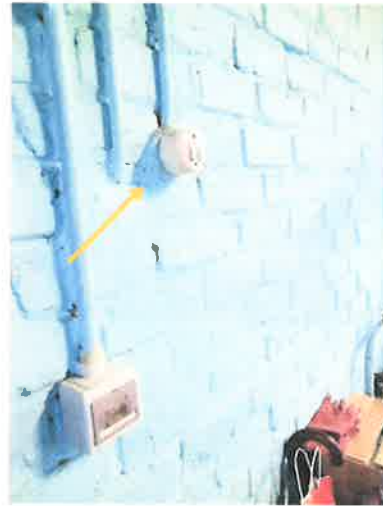
Het asbestmateriaal valt onder de mijlpaal van 2040.

Eindbeoordeling materiaalrisico Zeer laag materiaalrisico en/of zeer lage kans op vezelvrijgave

Gebondenheid Categorie 1: hechtgebonden in oorsprong

Asbestsoort (vezeltype) Alleen chrysotiel

Toestand van het materiaal Onbeschadigd, niet verweerd

Beschrijving Bakelieten elektriciteitsonderdelen

Zorgvuldig beheeren

- Zorg voor een veilig beheer. Vermijd het beschadigen van het asbestmateriaal. Controleer de toestand jaarlijks op wijzigingen.

- Eenvoudige handelingen: mag via doe-het-zelf of door werknemer(s) met opleidingsattest eenvoudige handelingen
In binnenruimtes mag u alleen hechtgebonden asbest verwijderen dat niet beschadigd is. Dat betekent dat het materiaal volledig intact is en er geen vrije asbestvezels zichtbaar zijn.

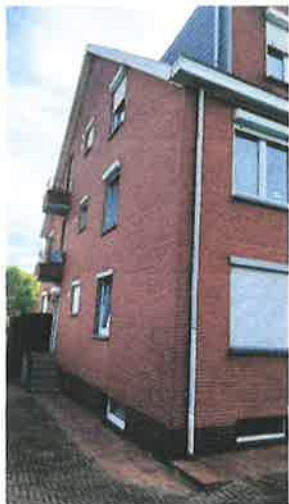
Fiche 3: Roofing bovenop dakkapellen en bakgootbekleding

Permanente beperking

Reden: Het te onderzoeken materiaal situeert zich hoger dan 3,50 m te rekenen vanaf een veilige ondergrond

Uitleg van de asbestdeskundige: Onmogelijk te bemonsteren: Te hoog + indien monster wordt genomen, kans op waterinsijpeling

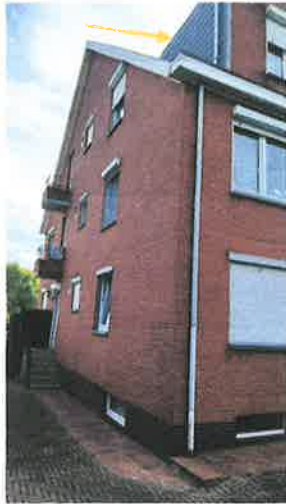
Permanente beperking

Reden: Het te onderzoeken materiaal situeert zich hoger dan 3,50 m te rekenen vanaf een veilige ondergrond

Uitleg van de asbestdeskundige: Onmogelijk te bemonsteren

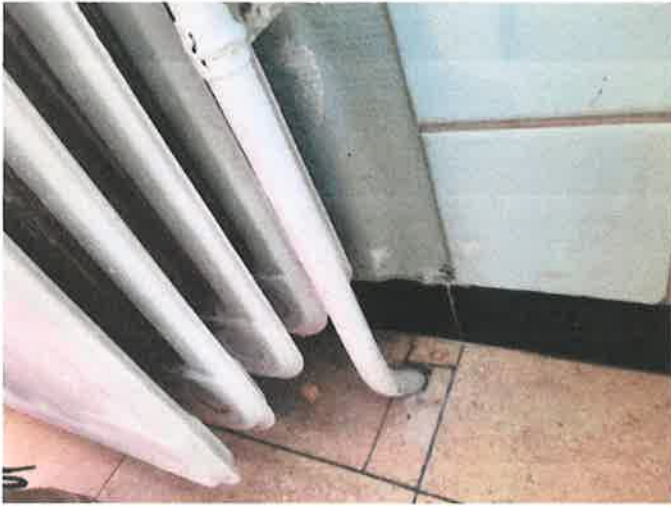
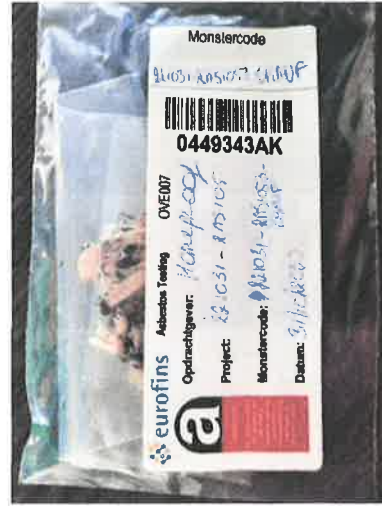
Fiche 5: Isolatie achter chauffages

Geen asbest

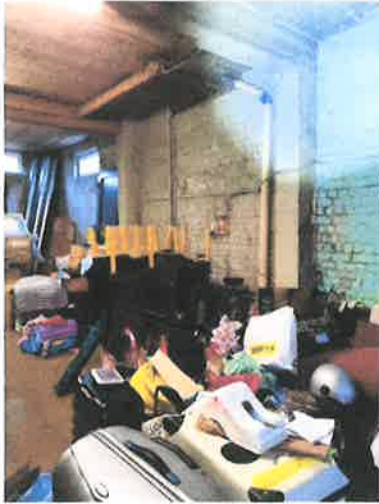
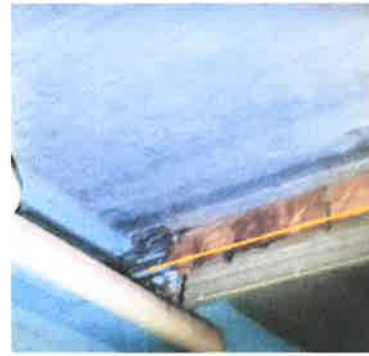
Fiche 6: Leidingisolatie zwart en karton

Geen asbest

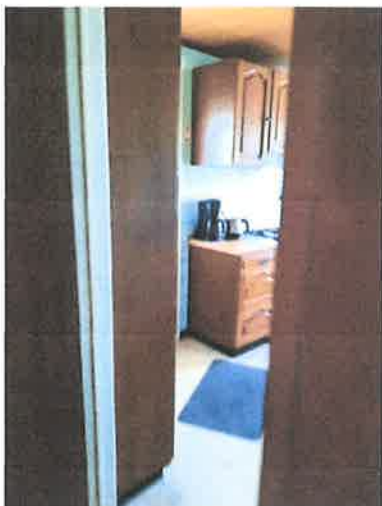
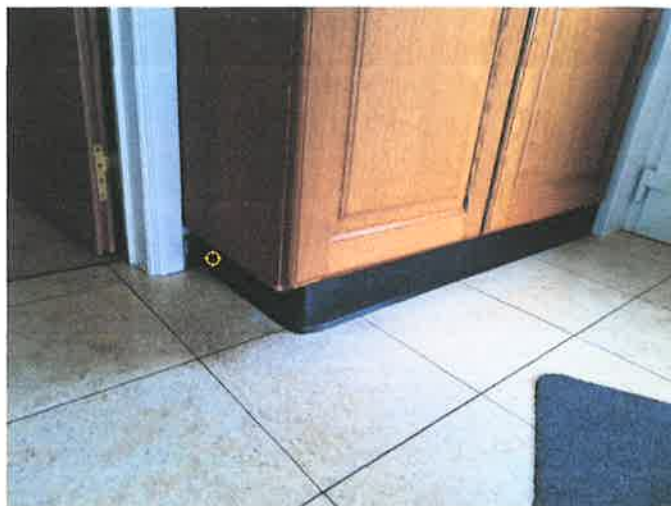
Fiche 8: Plint onder keukenkast

Geen asbest

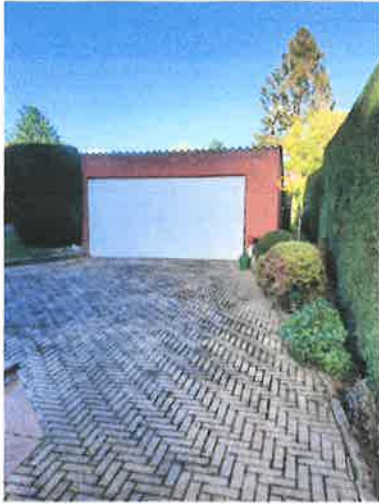
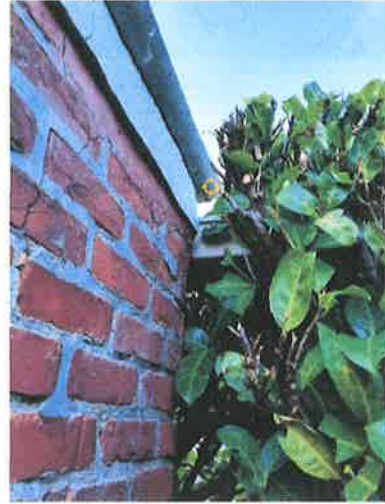
Fiche 9: Golfplaten garage

Geen asbest

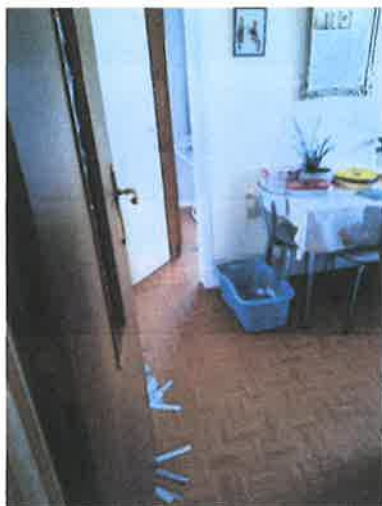
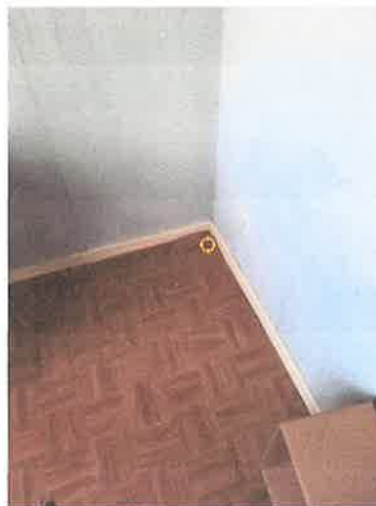
Fiche 10: Vinyl parketlook

Geen asbest

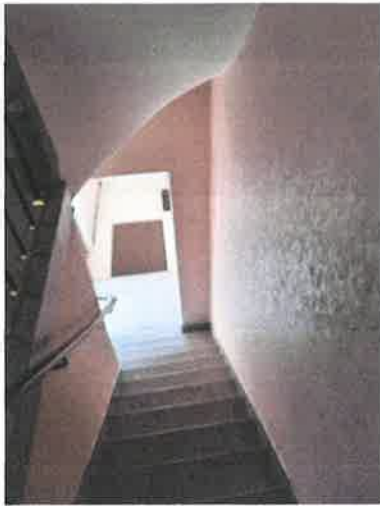
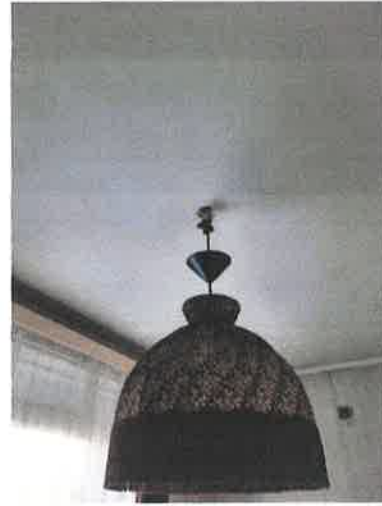
Fiche 11: Pleisterwerk plafonds

Geen asbest

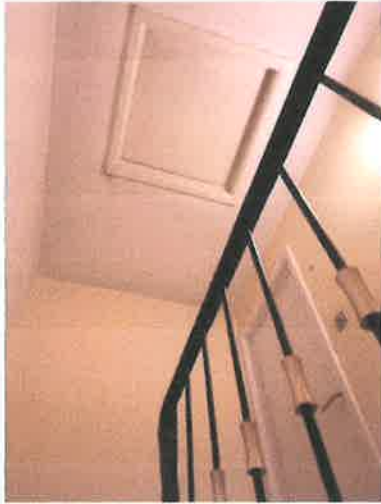
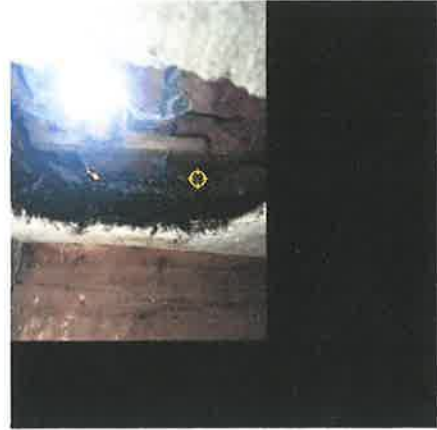
Fiche 12: Onderdak

Geen asbest

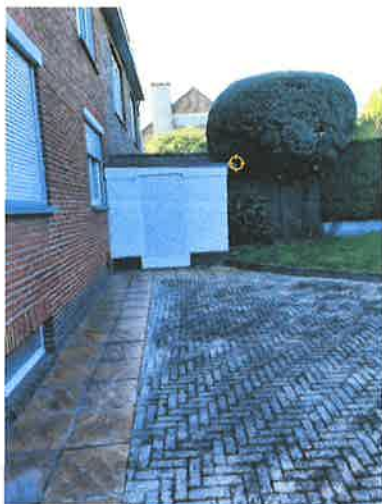
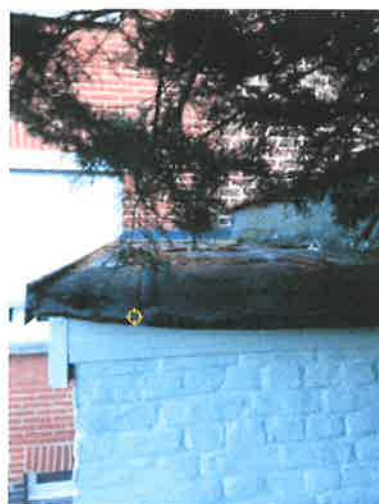
Fiche 13: Dak buitenberging

Geen asbest
