Asbestinventarisatetest

Desiré Waelkensstraat 47, 9700 Oudenaarde

Attestnummer : 20240618-000486.000

Uitgegeven op : 18.06.2024

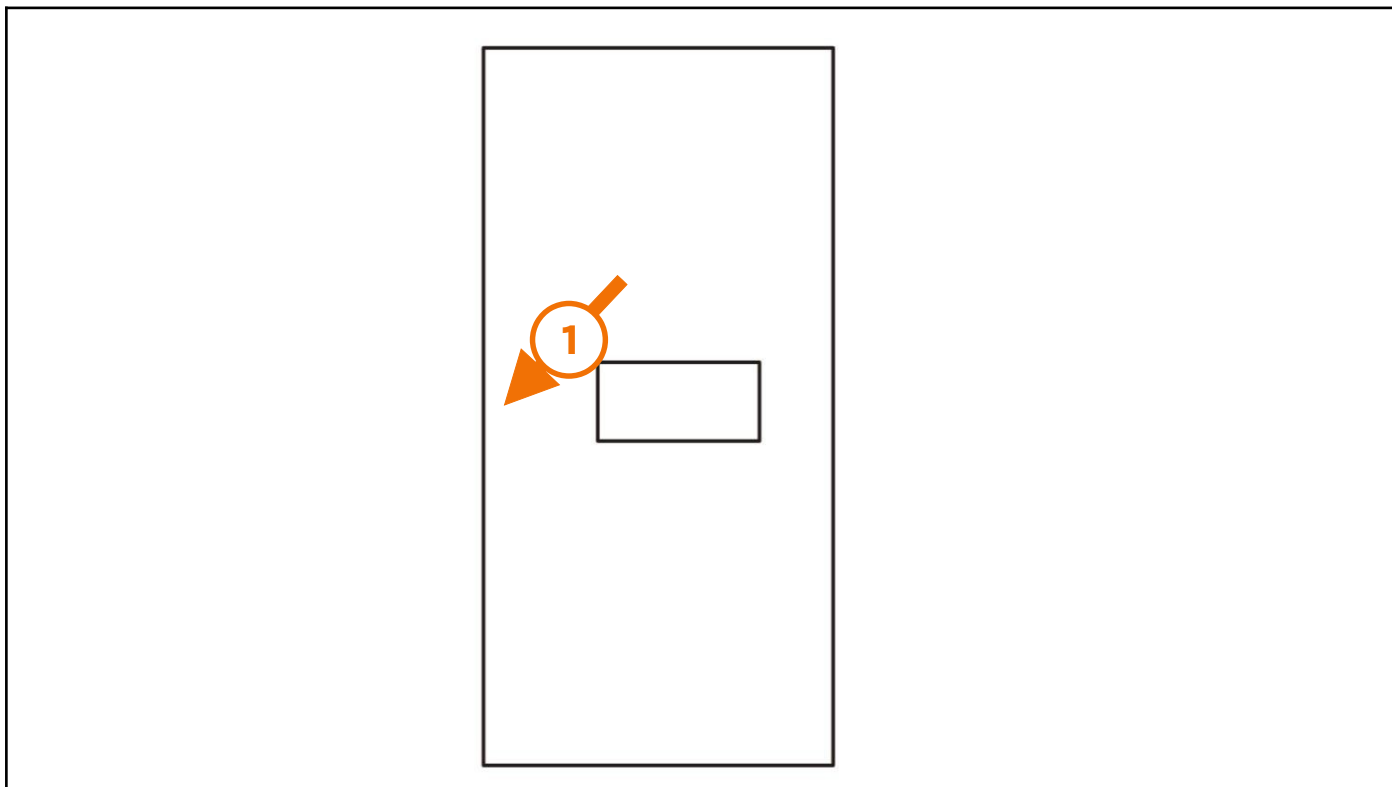
Plan 1.1: Zolder

Beschrijving	Type	Actie
1. Bakeliet schakelaars/stopcontacten	Asbestmateriaal	Verwijderen

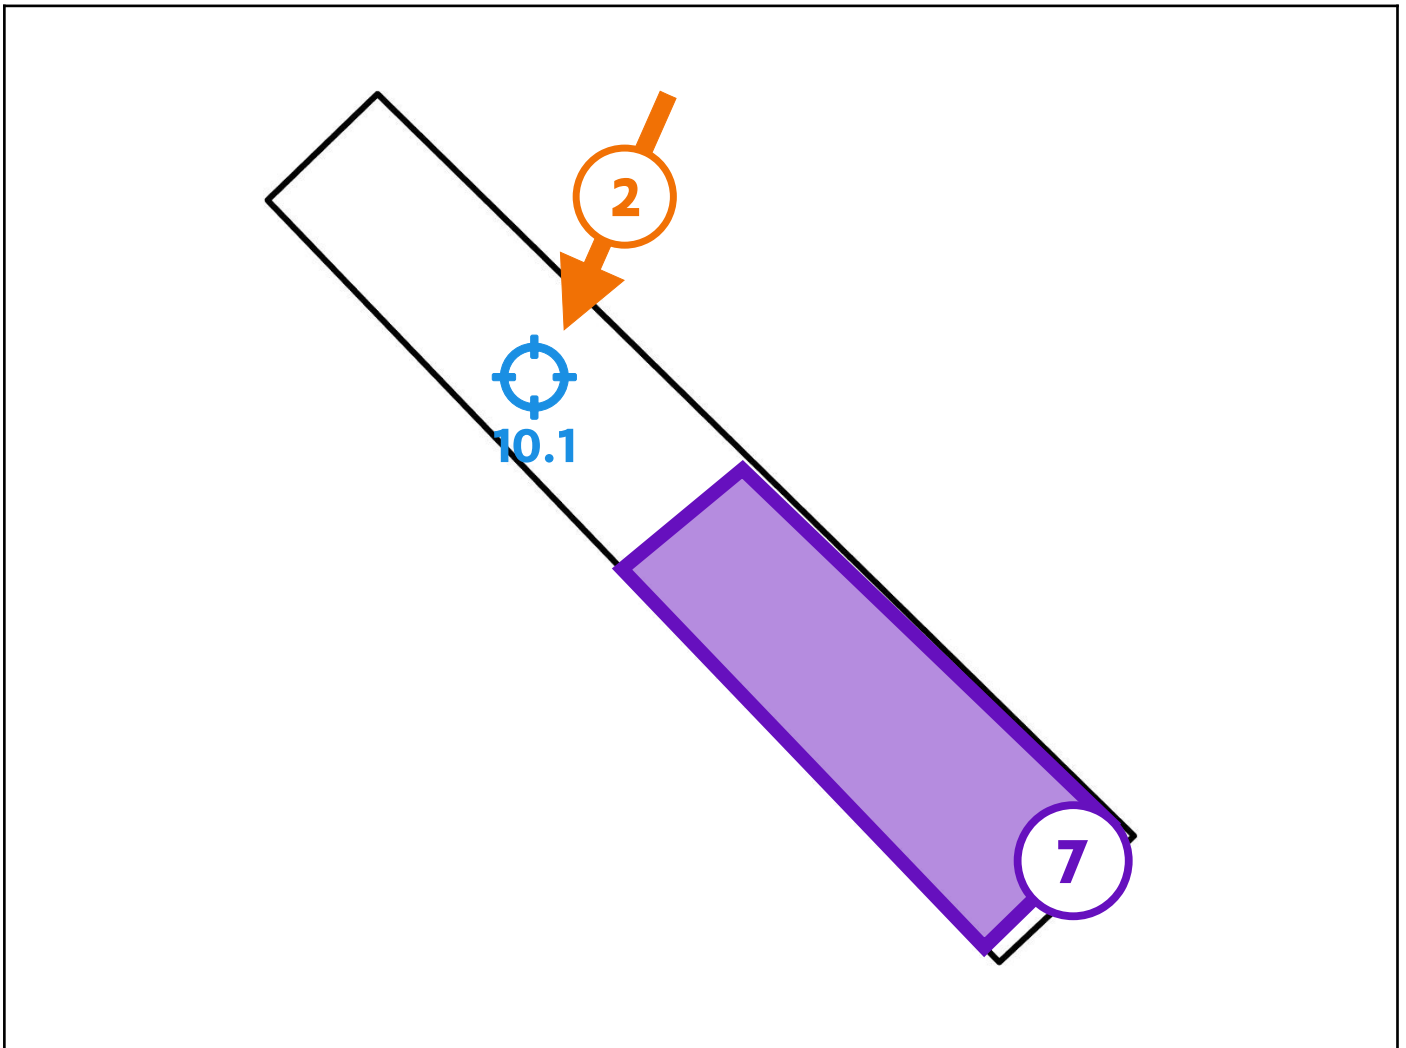
Plan 1.4: Daken

Beschrijving	Type	Actie
2. Schouw	Asbestmateriaal	Verwijderen
7. Dak/onderdak	Advies	-
10. Roofing	Geen asbest	-
10.1 Code: MM2	Puntmonster	-

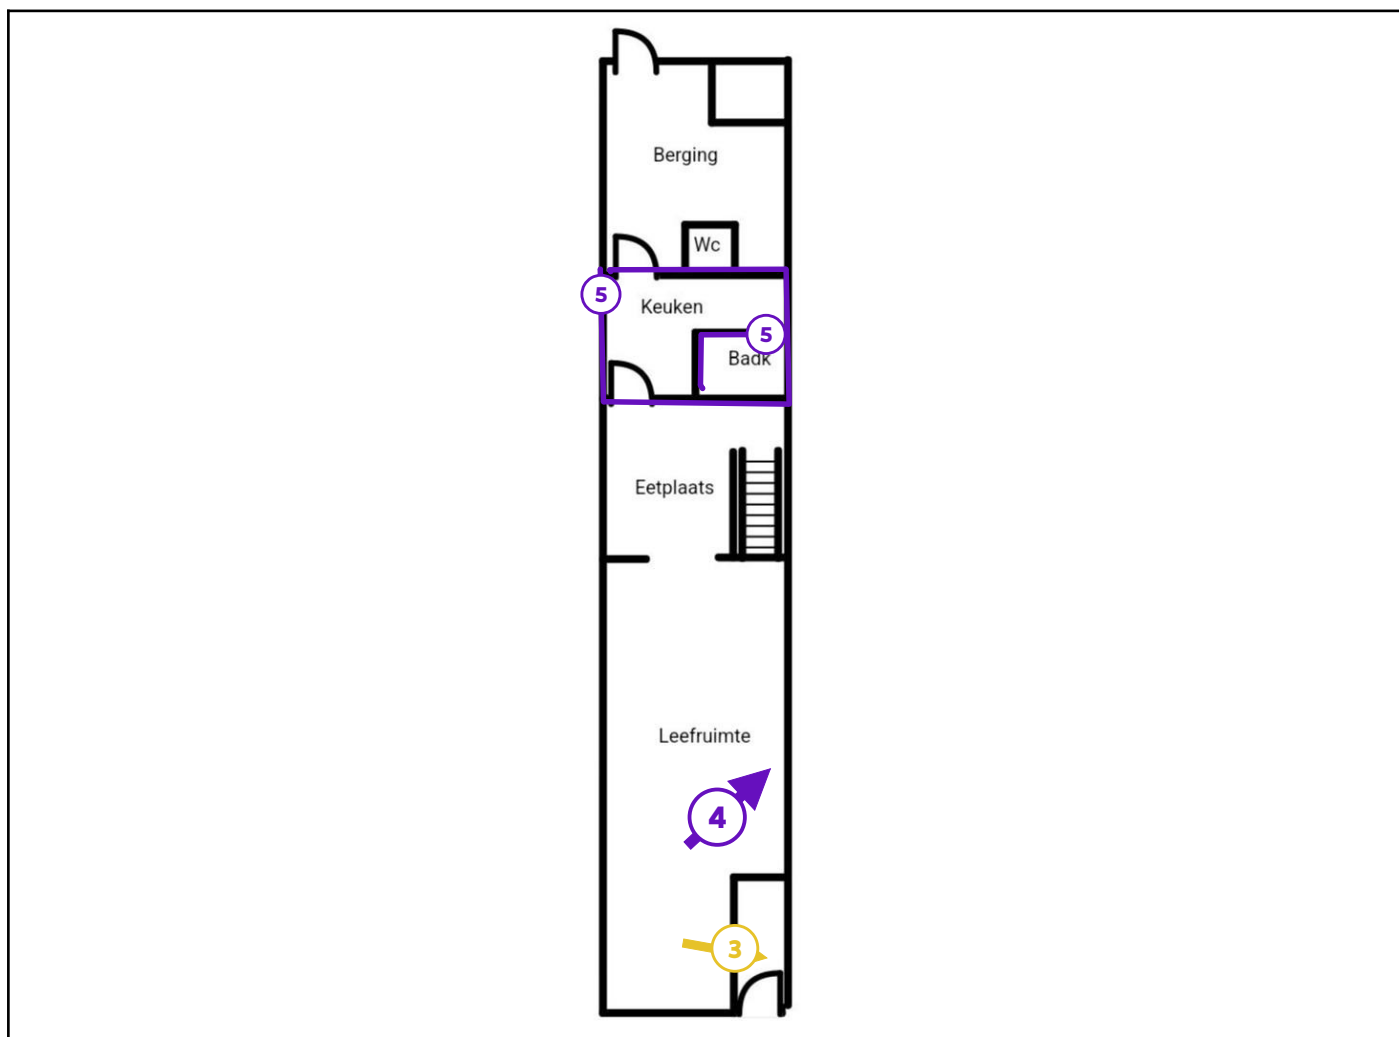
Plan 1.7: Gelijkvloers

Beschrijving	Type	Actie
3. Elektrische meter	Asbestmateriaal	Zorgvuldig beheren
4. Plinten	Advies	-
5. Faiencetegels	Advies	-

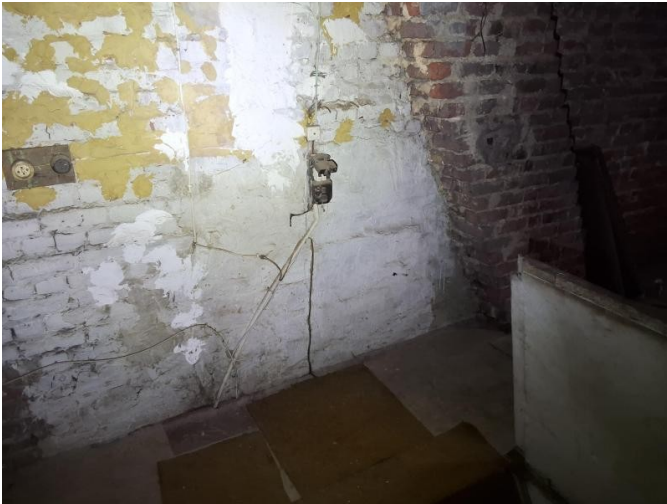
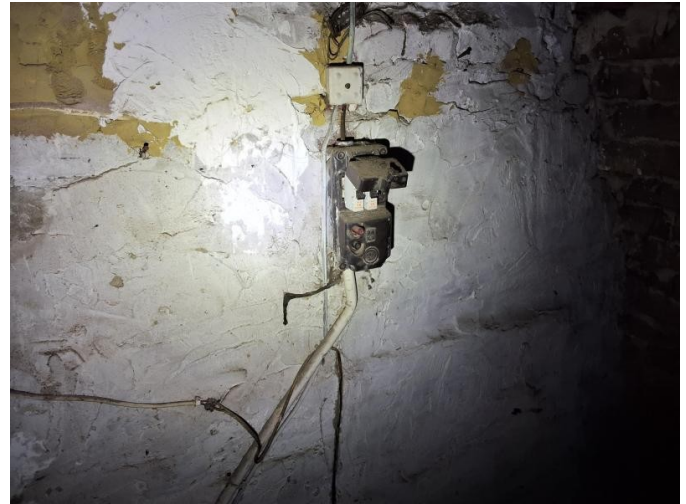
Het asbestmateriaal valt onder de mijlpaal van 2040.

Eindbeoordeling materiaalrisico	Verhoogd materiaalrisico en/of verhoogde kans op vezelvrijgave
---------------------------------	----------------------------------------------------------------

Gebondenheid	Categorie 1: hechtgebonden in oorsprong
Asbestsoort (vezeltype)	Crocidoliet aanwezig
Asbestconcentratie	Laag (< 50%)
Afschermingsgraad van het gehele materiaal	Geheel of deels (ook) vrij aan de binnenlucht
Toestand van het materiaal	Licht beschadigd, licht verweerd. Intact materiaal type Pical – asbestboard of categorie III 'gebondenheid'

Beschrijving	Bakeliet schakelaars/stopcontacten
Omgeving	Binnen
Primaire drager	Communicatie en elektrische infrastructuur en uitrusting
Asbestmateriaal	Plaat, paneel, tablet - Type Bakeliet
Bindmiddel van asbestmateriaal	Kunststof of -hars
Gebondenheid op basis van bindmiddel	Hecht
Hoeveelheid (oppervlakte - dikte - aantal)	• 0,10 m ² - 1,00 cm - 1 stuk
Totaal volume	0,001 m ³
Eenvoudig bereikbaar	Ja
Bevestigingswijze	• Geschroefd
Identificatiemethode	Vaststelling zonder monstername
Destructieve handeling voor identificatie	Nee
Opmerking	De hoeveelheid is een schatting

- Zorg voor een veilig beheer en verwijder dit asbestmateriaal wanneer het bij werken eenvoudig bereikbaar wordt. Controleer de toestand jaarlijks op wijzigingen.

- Eenvoudige handelingen: mag via doe-het-zelf of door werknemer(s) met opleidingsattest eenvoudige handelingen
Deze toepassing kan door een aannemer die over een opleidingsattest eenvoudige handelingen beschikt of door een particulier (doe-het-zelf), verwijderd worden indien er geen verhoogd risico op vrijgave van asbestvezels (max. concentratie 0,01 vezels/cm³ - CODEX Art. VI.3-54) ontstaat en de toepassing voorafgaand wordt gefixeerd/bevochtigd; de individuele elementen zonder machinale werktuigen en zonder breken of gooien een voor een losgemaakt worden; en ten slotte in gesloten verpakking weggevoerd worden naar een erkend afvalpunt (recyclagepark).

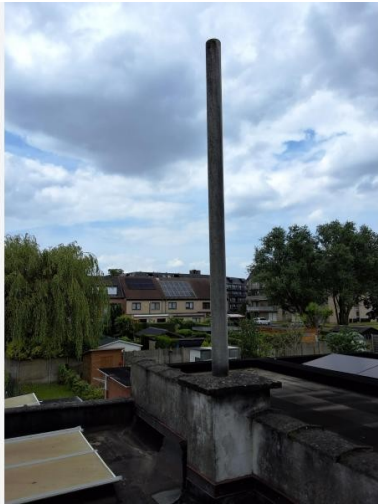
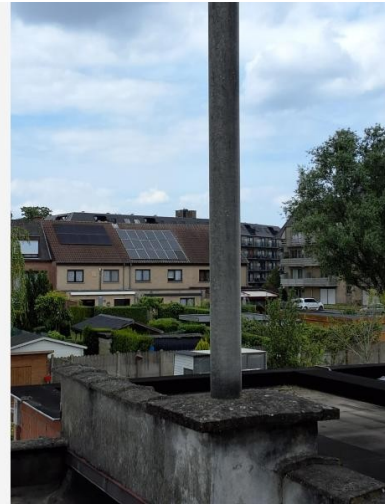
Het asbestmateriaal valt onder de mijlpaal van 2034.

Eindbeoordeling materiaalrisico	Verhoogd materiaalrisico en/of verhoogde kans op vezelvrijgave
---------------------------------	----------------------------------------------------------------

Gebondenheid	Categorie 1: hechtgebonden in oorsprong
Asbestsoort (vezeltype)	Crocidoliet aanwezig
Asbestconcentratie	Laag (< 50%)
Afschermingsgraad van het gehele materiaal	Geheel of deels vrij aan de buitenlucht
Toestand van het materiaal	Matig beschadigd, matig verweerd

Beschrijving	Schouw
Omgeving	Buiten
Primaire drager	Schuin dak
Asbestmateriaal	Rookgaskanaal
Bindmiddel van asbestmateriaal	Cement
Gebondenheid op basis van bindmiddel	Hecht
Hoeveelheid (lengte - omtrek - dikte - aantal)	<ul style="list-style-type: none">• 4,00 m - 40,00 cm - 1,00 cm - 1 stuk
Totaal volume	0,016 m ³
Eenvoudig bereikbaar	Ja
Bevestigingswijze	<ul style="list-style-type: none">• Verlijmd, ingegoten, versmeerd
Identificatiemethode	Vaststelling zonder monstername
Destructieve handeling voor identificatie	Nee
Opmerking	De precieze lengte kan afwijken.

- Zorg voor een veilig beheer en verwijder dit asbestmateriaal wanneer het bij werken eenvoudig bereikbaar wordt. Controleer de toestand jaarlijks op wijzigingen.

- Eenvoudige handelingen: mag via doe-het-zelf of door werknemer(s) met opleidingsattest eenvoudige handelingen
Deze toepassing kan door een aannemer die over een opleidingsattest eenvoudige handelingen beschikt of door een particulier (doe-het-zelf), verwijderd worden indien er geen verhoogd risico op vrijgave van asbestvezels (max. concentratie 0,01 vezels/cm³ - CODEX Art. VI.3-54) ontstaat en de toepassing voorafgaand wordt gefixeerd/bevochtigd; de individuele elementen zonder machinale werktuigen en zonder breken of gooien een voor een losgemaakt worden; en ten slotte in gesloten verpakking weggevoerd worden naar een erkend afvalpunt (recyclagepark).

- Eenvoudige handelingen: enkel door erkend asbestverwijderaar
Indien bovenstaande criteria worden overschreden:

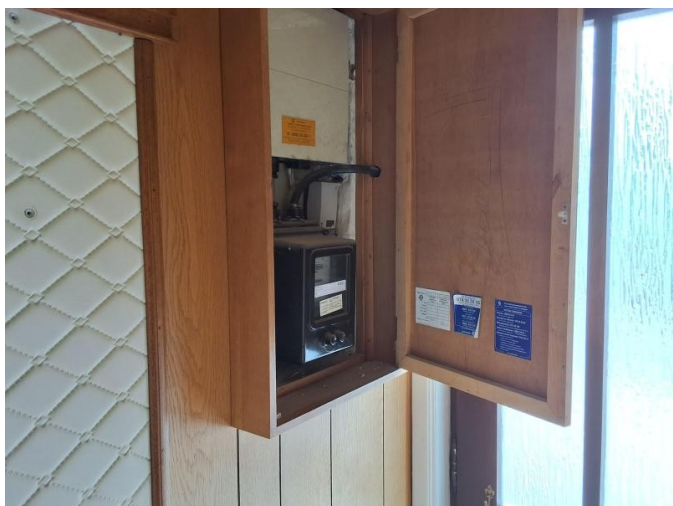
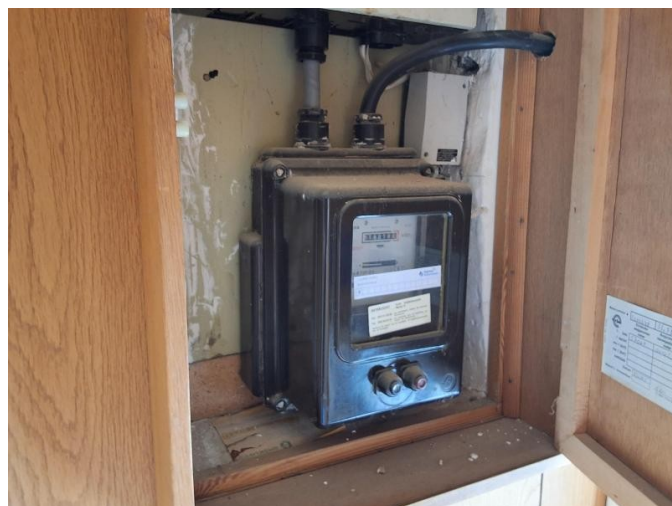
Het asbestmateriaal valt onder de mijlpaal van 2040.

Eindbeoordeling materiaalrisico	Zeer laag materiaalrisico en/of zeer lage kans op vezelvrijgave
---------------------------------	-----------------------------------------------------------------

Gebondenheid	Categorie 1: hechtgebonden in oorsprong
Asbestsoort (vezeltype)	Crocidoliet aanwezig
Asbestconcentratie	Laag (< 50%)
Afschermingsgraad van het gehele materiaal	Stootvaste afscherming of omkasting
Toestand van het materiaal	Onbeschadigd, niet verweerd

Beschrijving	Elektrische meter
Omgeving	Binnen
Primaire drager	Communicatie en elektrische infrastructuur en uitrusting
Asbestmateriaal	Plaat, paneel, tablet - Type Bakeliet
Bindmiddel van asbestmateriaal	Kunststof of -hars
Gebondenheid op basis van bindmiddel	Hecht
Hoeveelheid (oppervlakte - dikte - aantal)	<ul style="list-style-type: none">• 0,20 m² - 1,00 cm - 1 stuk
Totaal volume	0,002 m ³
Eenvoudig bereikbaar	Ja
Bevestigingswijze	<ul style="list-style-type: none">• Geklemd• Geschroefd
Identificatiemethode	Vaststelling zonder monstername
Destructieve handeling voor identificatie	Nee
Opmerking	De hoeveelheid is een schatting en kan afwijken van de werkelijke toestand.

- Zorg voor een veilig beheer. Vermijd het beschadigen van het asbestmateriaal. Controleer de toestand jaarlijks op wijzigingen.

- Eenvoudige handelingen: mag via doe-het-zelf of door werknemer(s) met opleidingsattest eenvoudige handelingen
Te verwijderen door de netbeheerder.

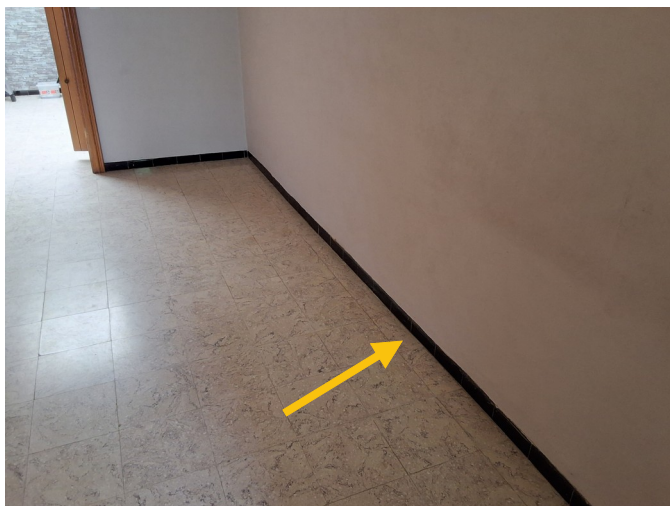
Vrije foto

Plinten werden soms verlijmd met asbesthoudende lijm. Bij werken, laat dit onderzoeken.

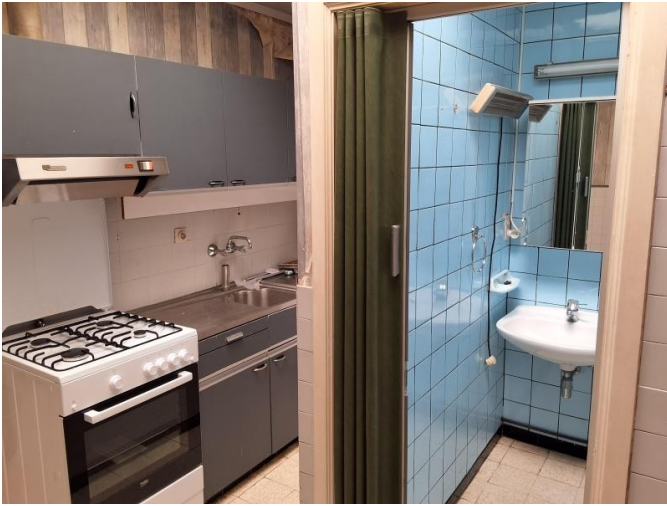
Vrije foto

Binnenwanden en/of plafonds afgewerkt met een intacte laag faiencetegels zonder zichtbare beschadigingen. Inspectie van de onderliggende lijmlaag of tegels zelf is niet mogelijk zonder uitbreiding naar een destructief onderzoek.

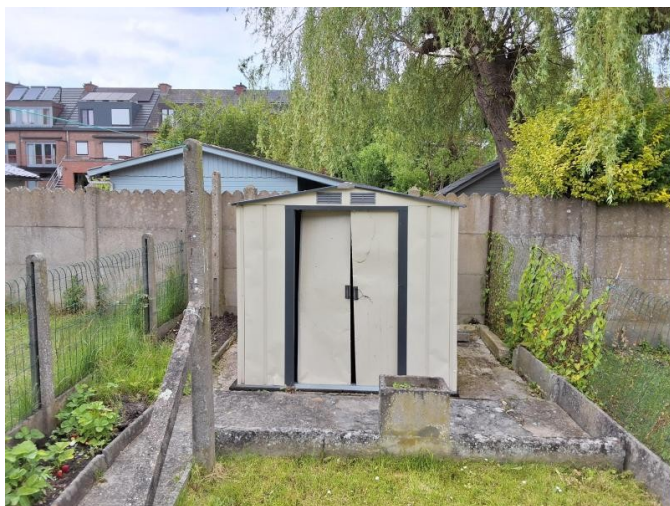
Vrije foto

Geen waarneembare asbestverdachte materialen aangetroffen.

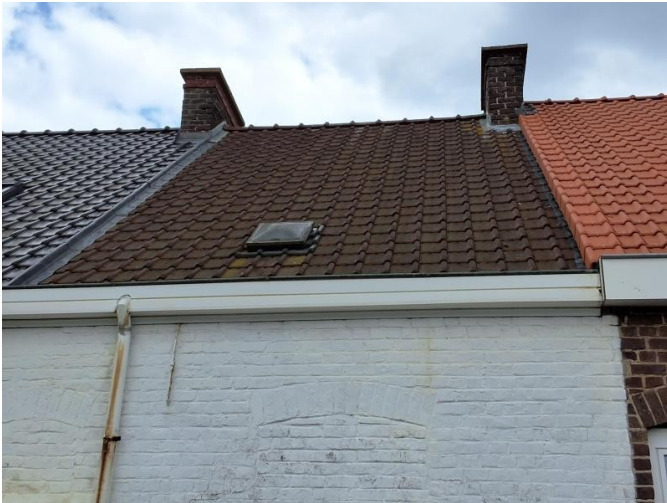
Vrije foto

Het onderdak is moeilijk bereikbaar. De dakpannen liggen vast met stormhaken. Bij werken, onderzoek of een eventueel aanwezig onderdak asbest bevat.

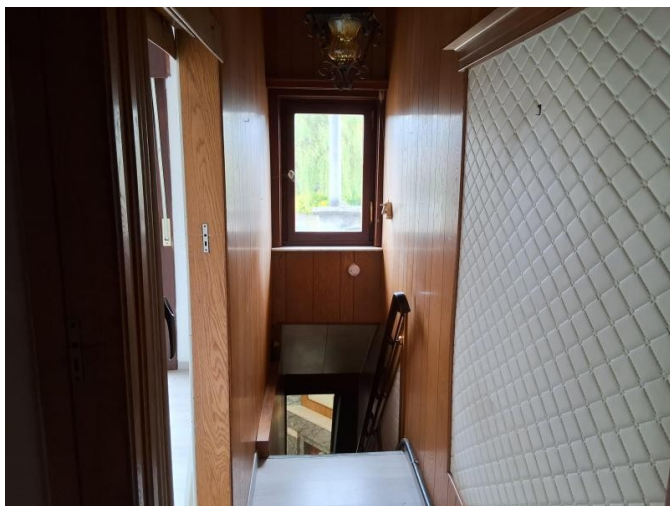
Vrije foto

De muren werden afgewerkt met niet-asbestverdachte voorzetpanelen die inspectie van de bedekte structuur (opbouw, pleisterwerk) verhinderen.

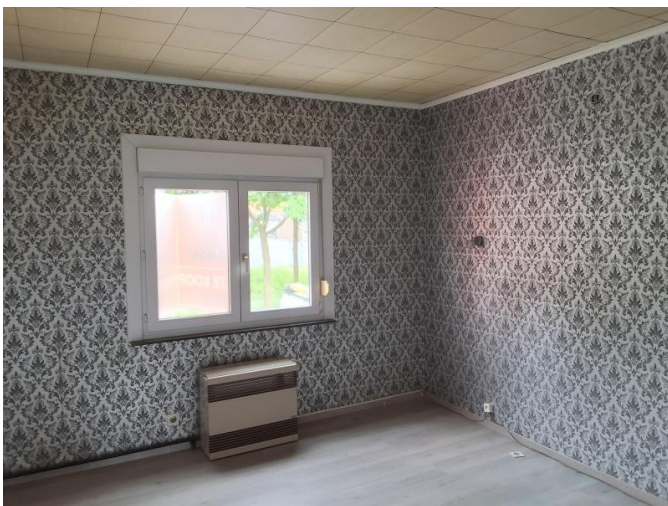
Vrije foto

De plafonds werden afgewerkt met niet-asbestverdachte voorzetpanelen die inspectie van de bedekte structuur (opbouw, pleisterwerk) verhinderen.

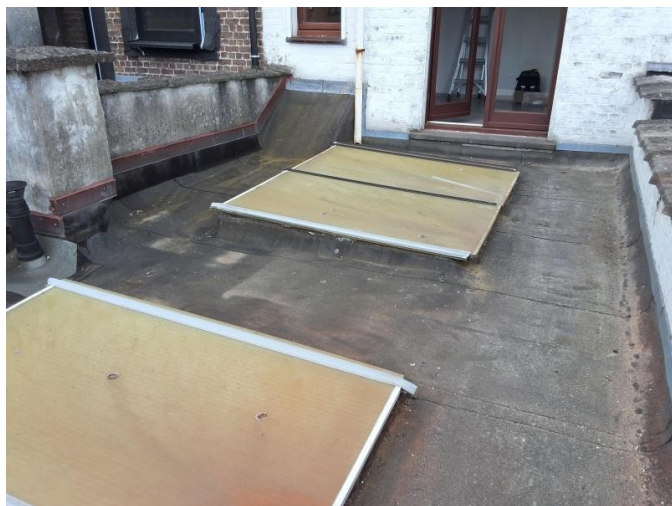
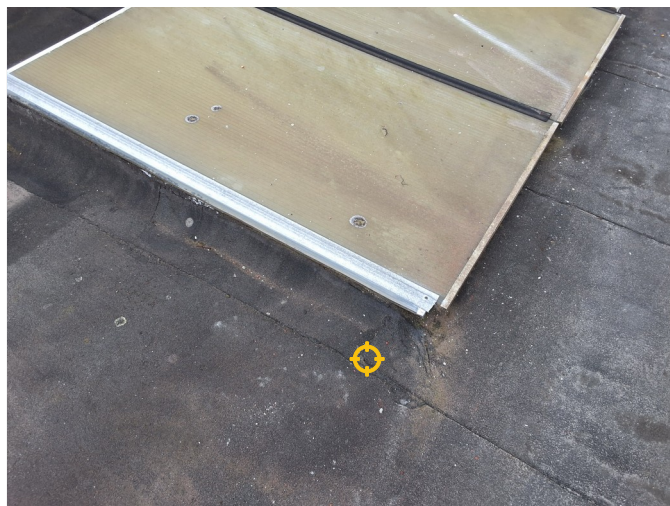
Fiche 10: Roofing

Geen asbest

#	Type	Referentie	Resultaat
10.1	Puntmonster	MM2	Geen asbest

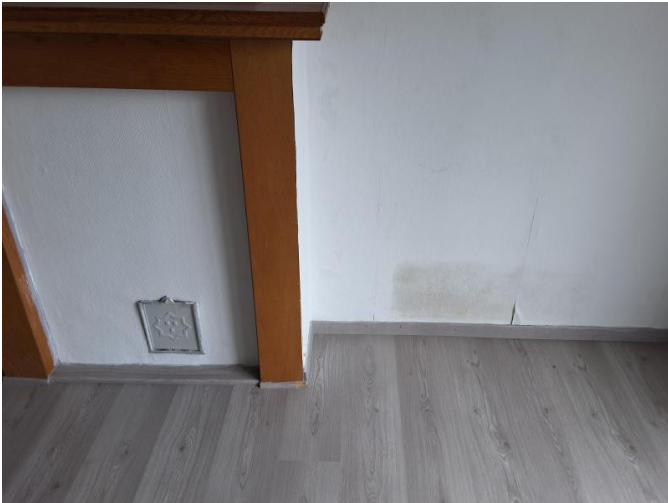
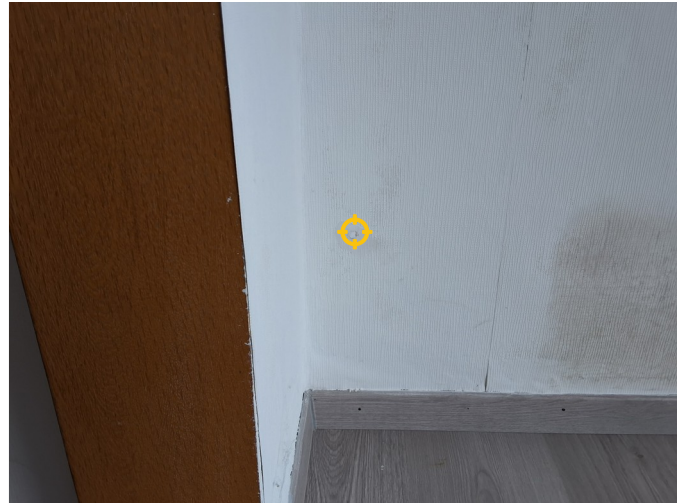
Fiche 11: Pleisterwerk wanden

Geen asbest

#	Type	Referentie	Resultaat
11.1	Mengmonster	MM1	Geen asbest
