Asbestinventarisatetest

Biezeweide 250, 1500 Halle

Attestnummer : 20240530-000034.000

Uitgegeven op : 30.05.2024

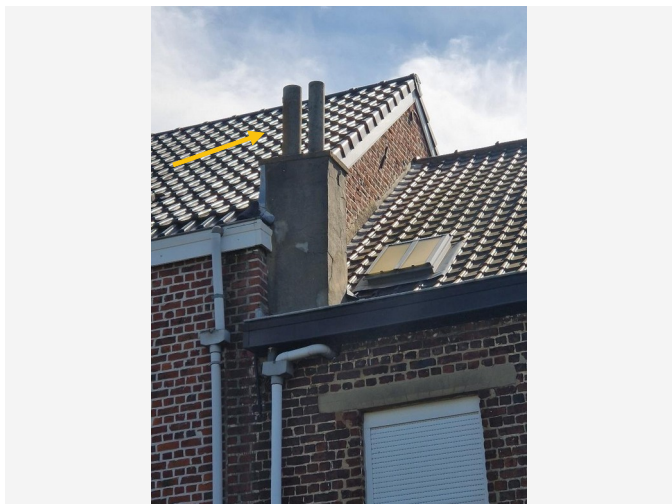
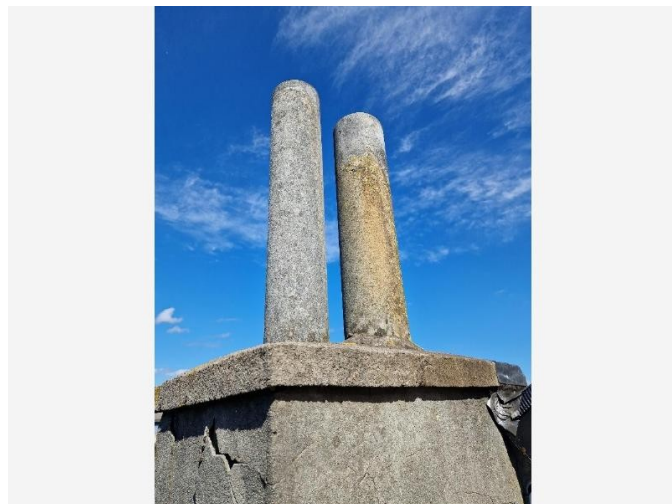
Eindbeoordeling materiaalrisico	Verhoogd materiaalrisico en/of verhoogde kans op vezelvrijgave
---------------------------------	--

Gebondenheid	Categorie 1: hechtgebonden in oorsprong
Asbestsoort (vezeltype)	Crocidoliet aanwezig
Asbestconcentratie	Laag (< 50%)
Afschermingsgraad van het gehele materiaal	Geheel of deels vrij aan de buitenlucht
Toestand van het materiaal	Matig beschadigd, matig verweerd

Beschrijving	schouw
Omgeving	Buiten
Primaire drager	HVAC infrastructuur en uitrusting
Asbestmateriaal	Rookgaskanaal
Bindmiddel van asbestmateriaal	Cement
Gebondenheid op basis van bindmiddel	Hecht
Hoeveelheid (lengte - omtrek - dikte - aantal)	<ul style="list-style-type: none">• 2,00 m - 2,00 cm - 1,00 cm - 1 stuk
Totaal volume	< 0,001 m ³
Eenvoudig bereikbaar	Ja
Bevestigingswijze	<ul style="list-style-type: none">• Verlijmd, ingegoten, versmeerd
Identificatiemethode	Vaststelling zonder monsternamen

Verwijderen

- Zorg voor een veilig beheer en verwijder dit asbestmateriaal wanneer het bij werken eenvoudig bereikbaar wordt. Controleer de toestand jaarlijks op wijzigingen.

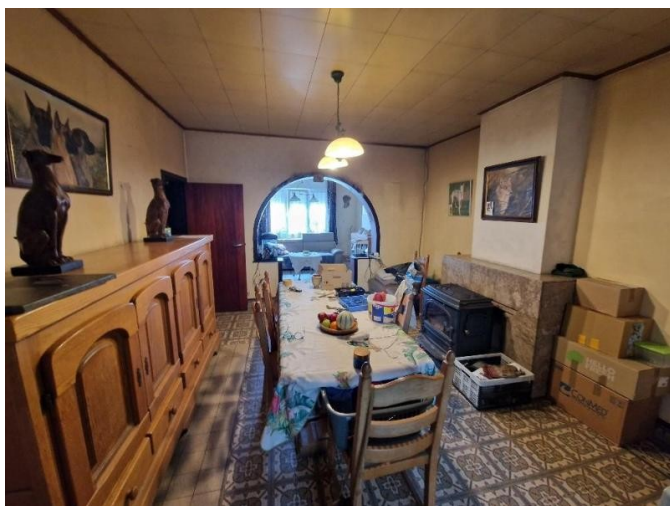
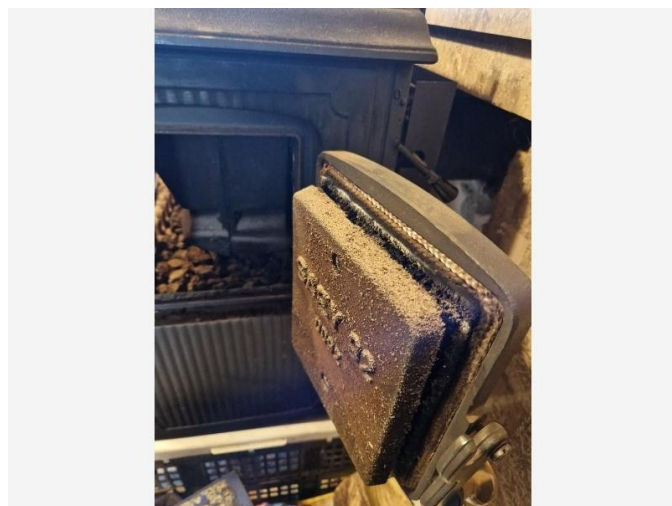
Eindbeoordeling materiaalrisico	Verhoogd materiaalrisico en/of verhoogde kans op vezelvrijgave
---------------------------------	--

Gebondenheid	Categorie 3: niet-hechtgebonden met weinig of geen matrix
Asbestsoort (vezeltype)	Crocidoliet aanwezig
Asbestconcentratie	Hoog ($\geq 50\%$)
Afschermingsgraad van het gehele materiaal	Enkel randen niet afgeschermd maar geen contact met binnenluchtstromen
Toestand van het materiaal	Matig beschadigd, matig verweerd

Beschrijving	Kachel
Omgeving	Binnen
Primaire drager	HVAC infrastructuur en uitrusting
Asbestmateriaal	Koord, lint, band, strip
Bindmiddel van asbestmateriaal	Weinig of geen bindmiddel (textiel, bevloeking, ...)
Gebondenheid op basis van bindmiddel	Niet-hechtgebonden
Hoeveelheid (lengte - omtrek - aantal)	<ul style="list-style-type: none">1,00 m - 0,99 cm - 1 stuk
Totale oppervlakte	0,01 m ²
Eenvoudig bereikbaar	Ja
Bevestigingswijze	<ul style="list-style-type: none">Geklemd
Identificatiemethode	Vaststelling zonder monsternamen

Verwijderen

- Verwijder dit asbestmateriaal zo snel mogelijk. Volg de toestand goed op.

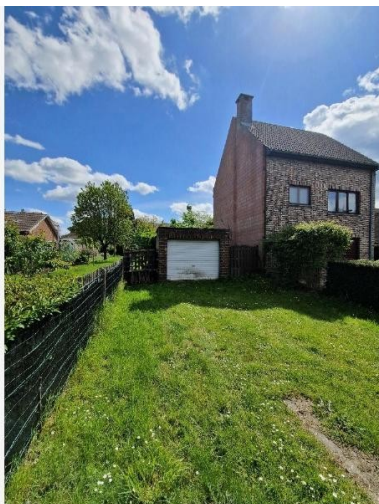
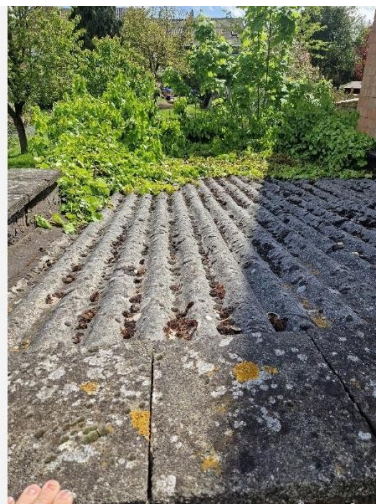
Eindbeoordeling materiaalrisico	Verhoogd materiaalrisico en/of verhoogde kans op vezelvrijgave
---------------------------------	--

Gebondenheid	Categorie 1: hechtgebonden in oorsprong
Asbestsoort (vezeltype)	Crocidoliet aanwezig
Asbestconcentratie	Laag (< 50%)
Afschermingsgraad van het gehele materiaal	Geheel of deels (ook) vrij aan de binnenlucht
Toestand van het materiaal	Licht beschadigd, licht verweerd. Intact materiaal type Pical – asbestboard of categorie III 'gebondenheid'

Beschrijving	Golfplaten dak
Omgeving	Grenst aan binnen- en buitenlucht
Primaire drager	Schuin dak
Asbestmateriaal	Dak- en gevelbekleding - Golfplaat
Bindmiddel van asbestmateriaal	Cement
Gebondenheid op basis van bindmiddel	Hecht
Hoeveelheid (oppervlakte - aantal)	• 30,00 m ² - 1 stuk
Totale oppervlakte	30,00 m ²
Eenvoudig bereikbaar	Ja

Verwijderen

- Scherm in afwachting van verwijdering het asbestmateriaal af van luchtstromingen en verstoring: bijvoorbeeld door het te verpakken, te fixeren, af te dekken, signalisatie - afbakening aan te brengen, ...
- Zorg voor een veilig beheer en verwijder dit asbestmateriaal wanneer het bij werken eenvoudig bereikbaar wordt. Controleer de toestand jaarlijks op wijzigingen.

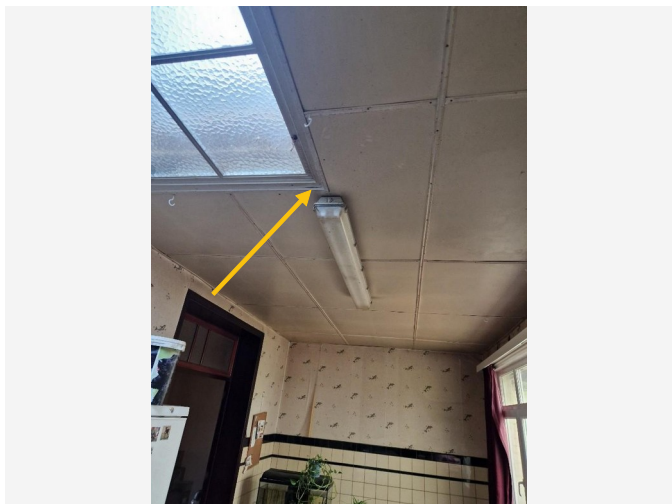
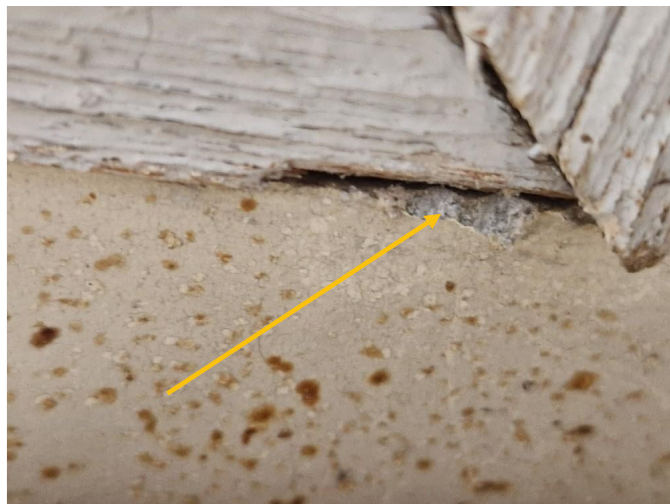
Eindbeoordeling materiaalrisico	Laag materiaalrisico en/of verlaagde kans op vezelvrijgave
---------------------------------	--

Gebondenheid	Categorie 1: hechtgebonden in oorsprong
Asbestsoort (vezeltype)	Crocidoliet aanwezig
Asbestconcentratie	Laag (< 50%)
Afschermingsgraad van het gehele materiaal	Niet stootvaste afscherming
Toestand van het materiaal	Licht beschadigd, licht verweerd. Intact materiaal type Pical – asbestboard of categorie III 'gebondenheid'

Beschrijving	Plafond keuken
Omgeving	Binnen
Primaire drager	Plafond
Asbestmateriaal	Dak- en gevelbekleding - Plaat
Bindmiddel van asbestmateriaal	Cement
Gebondenheid op basis van bindmiddel	Hecht
Hoeveelheid (oppervlakte - dikte - aantal)	• 15,00 m ² - 0,50 cm - 1 stuk
Totaal volume	0,075 m ³
Eenvoudig bereikbaar	Ja
Bevestigingswijze	• Geschroefd
Identificatiemethode	Vaststelling zonder monsternamen

Zorgvuldig beheren

- Zorg voor een veilig beheer en verwijder dit asbestmateriaal wanneer het bij werken eenvoudig bereikbaar wordt. Controleer de toestand jaarlijks op wijzigingen.

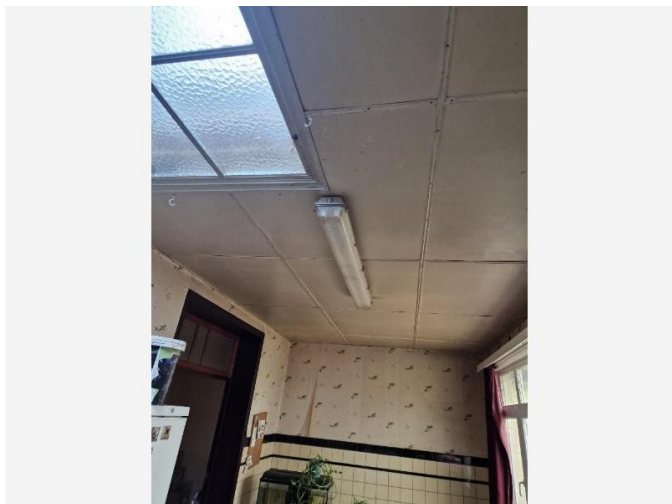
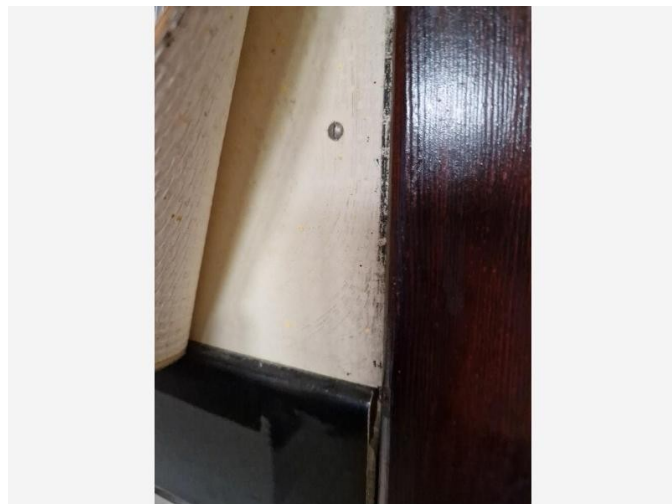
Eindbeoordeling materiaalrisico	Laag materiaalrisico en/of verlaagde kans op vezelvrijgave
---------------------------------	--

Gebondenheid	Categorie 1: hechtgebonden in oorsprong
Asbestsoort (vezeltype)	Crocidoliet aanwezig
Asbestconcentratie	Laag (< 50%)
Afschermingsgraad van het gehele materiaal	Niet stootvaste afscherming
Toestand van het materiaal	Licht beschadigd, licht verweerd. Intact materiaal type Pical – asbestboard of categorie III 'gebondenheid'

Beschrijving	Muurafwerking keuken
Omgeving	Binnen
Primaire drager	Binnenwand
Asbestmateriaal	Dak- en gevelbekleding - Plaat
Bindmiddel van asbestmateriaal	Cement
Gebondenheid op basis van bindmiddel	Hecht
Hoeveelheid (oppervlakte - dikte - aantal)	• 40,00 m ² - 0,50 cm - 1 stuk
Totaal volume	0,20 m ³
Eenvoudig bereikbaar	Ja
Bevestigingswijze	• Geschroefd
Identificatiemethode	Vaststelling zonder monsternamen

Zorgvuldig beheren

- Zorg voor een veilig beheer en verwijder dit asbestmateriaal wanneer het bij werken eenvoudig bereikbaar wordt. Controleer de toestand jaarlijks op wijzigingen.

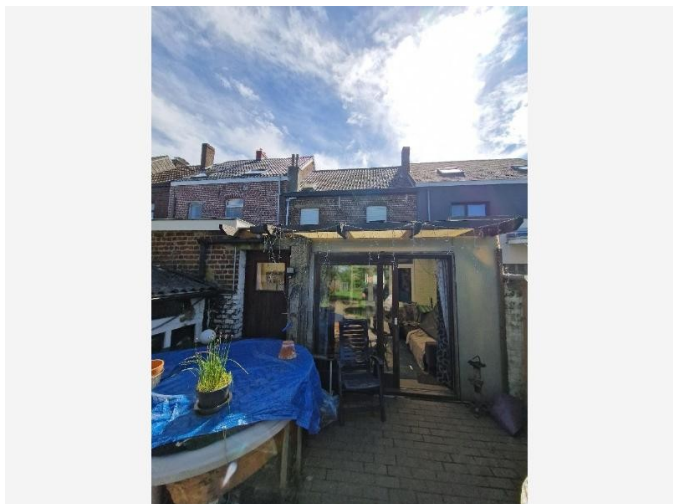
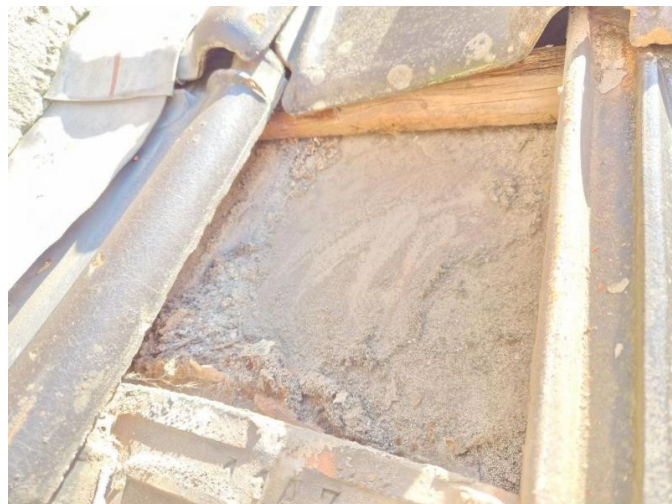
Eindbeoordeling materiaalrisico	Laag materiaalrisico en/of verlaagde kans op vezelvrijgave
---------------------------------	--

Gebondenheid	Categorie 1: hechtgebonden in oorsprong
Asbestsoort (vezeltype)	Crocidoliet aanwezig
Asbestconcentratie	Laag (< 50%)
Afschermingsgraad van het gehele materiaal	Enkel randen niet afgeschermd maar geen contact met binnenluchtstromen
Toestand van het materiaal	Licht beschadigd, licht verweerd. Intact materiaal type Pical – asbestboard of categorie III 'gebondenheid'

Beschrijving	Onderdak
Omgeving	Buiten
Primaire drager	Schuin dak
Asbestmateriaal	Plaat, paneel, tablet - Type Menuiserite
Bindmiddel van asbestmateriaal	Cement
Gebondenheid op basis van bindmiddel	Hecht
Hoeveelheid (oppervlakte - dikte - aantal)	• 50,00 m ² - 0,50 cm - 1 stuk
Totaal volume	0,25 m ³
Eenvoudig bereikbaar	Ja
Bevestigingswijze	• Genageld, geniet

Zorgvuldig beheren

- Zorg voor een veilig beheer en verwijder dit asbestmateriaal wanneer het bij werken eenvoudig bereikbaar wordt. Controleer de toestand jaarlijks op wijzigingen.

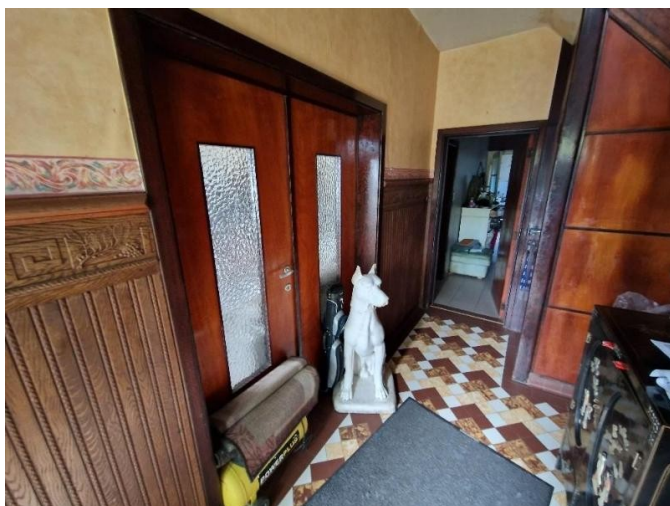
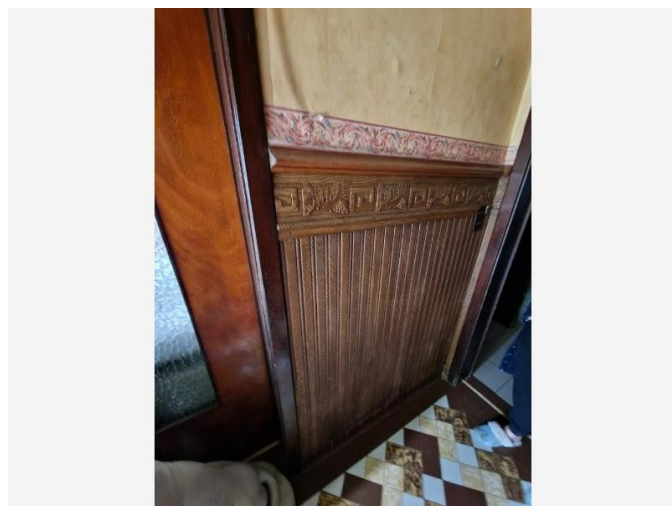
Eindbeoordeling materiaalrisico	Zeer laag materiaalrisico en/of zeer lage kans op vezelvrijgave
---------------------------------	---

Gebondenheid	Categorie 1: hechtgebonden in oorsprong
Asbestsoort (vezeltype)	Crocidoliet aanwezig
Asbestconcentratie	Laag (< 50%)
Afschermingsgraad van het gehele materiaal	Stootvaste afscherming of omkasting
Toestand van het materiaal	Licht beschadigd, licht verweerd. Intact materiaal type Pical – asbestboard of categorie III 'gebondenheid'

Beschrijving	Lambrisering gang
Omgeving	Binnen
Primaire drager	Inrichting (meubilair, ...)
Asbestmateriaal	Plaat, paneel, tablet - Generiek
Bindmiddel van asbestmateriaal	Cement
Gebondenheid op basis van bindmiddel	Hecht

Zorgvuldig beheren

- Zorg voor een veilig beheer en verwijder dit asbestmateriaal wanneer het bij werken eenvoudig bereikbaar wordt. Controleer de toestand jaarlijks op wijzigingen.

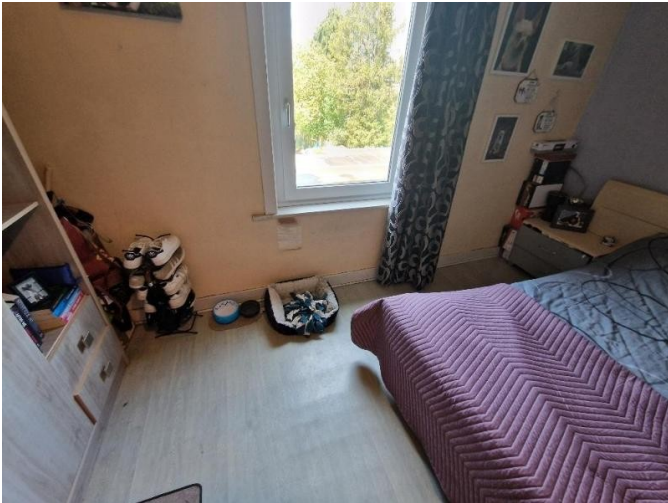
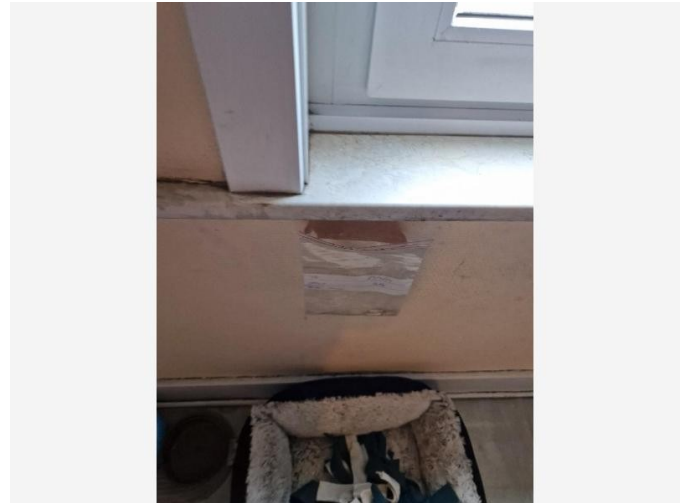
Fiche 8: Pleisterwerk muren

Geen asbest

#	Type	Referentie	Resultaat
8.1	Mengmonster	MM01	Geen asbest

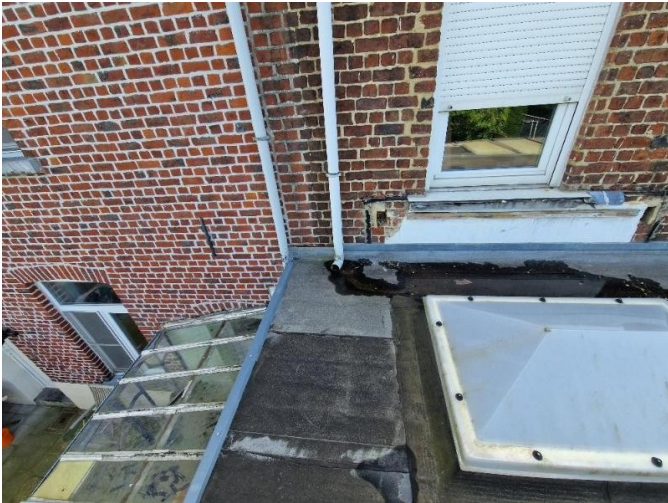
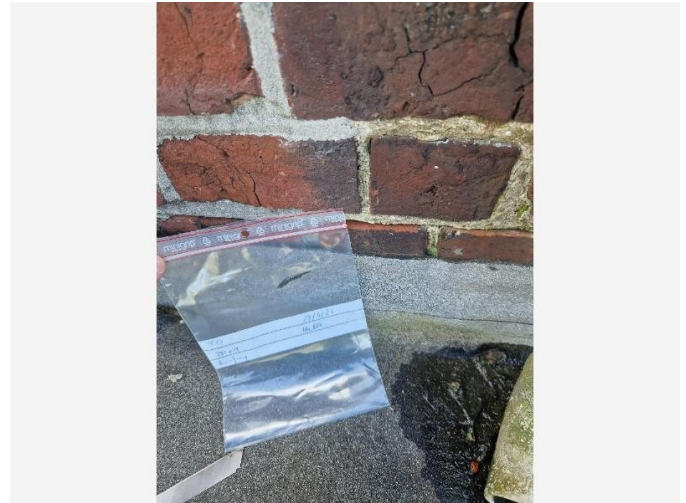
Fiche 9: Roofing

Geen asbest

#	Type	Referentie	Resultaat
9.1	Puntmonster	PM01	Geen asbest

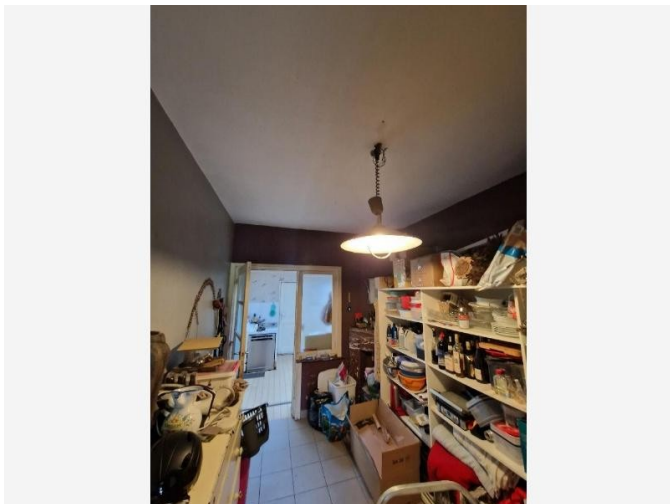
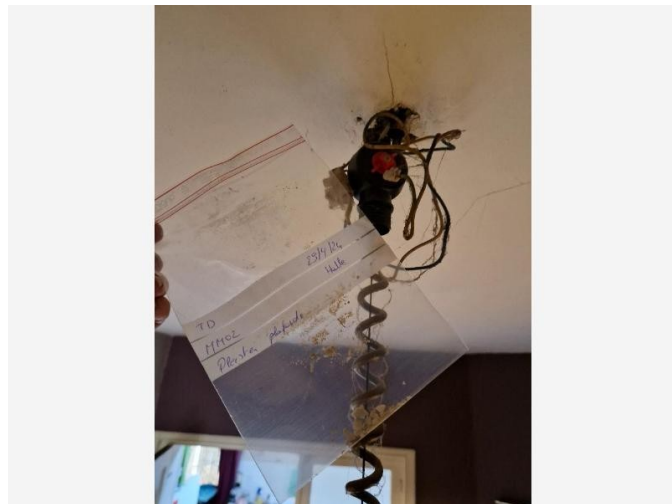
Geen asbest

#	Type	Referentie	Resultaat
10.1	Mengmonster	MM02	Geen asbest

Beschrijving	Pleisterwerk plafonds
Omgeving	Binnen
Primaire drager	Plafond
Bindmiddel van materiaal	Gips - kalk
