# Asbestinventarisatetest

Volkaartsbeekstraat 15, 9790 Wortegem-Petegem

Attestnummer : 20240720-000004.000

Uitgegeven op : 20.07.2024

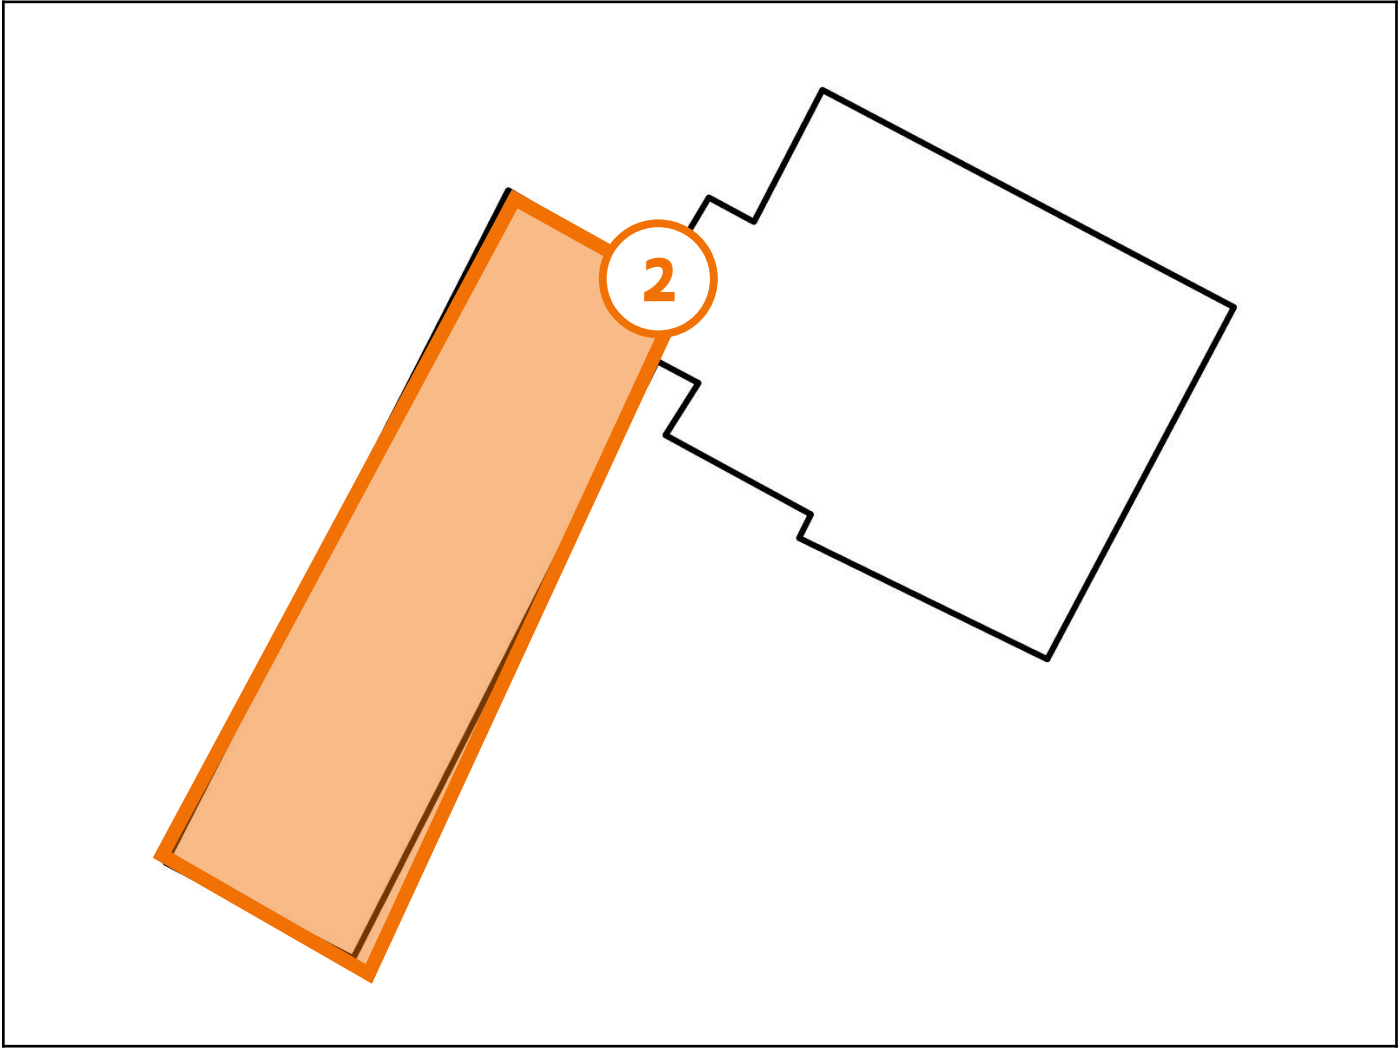
# Plan 1.2: Daken

| Beschrijving | Type | Actie |
|---|---|---|
| 2. Onderdak type Menuiserite | Asbestmateriaal | <a href="#">Verwijderen</a> |

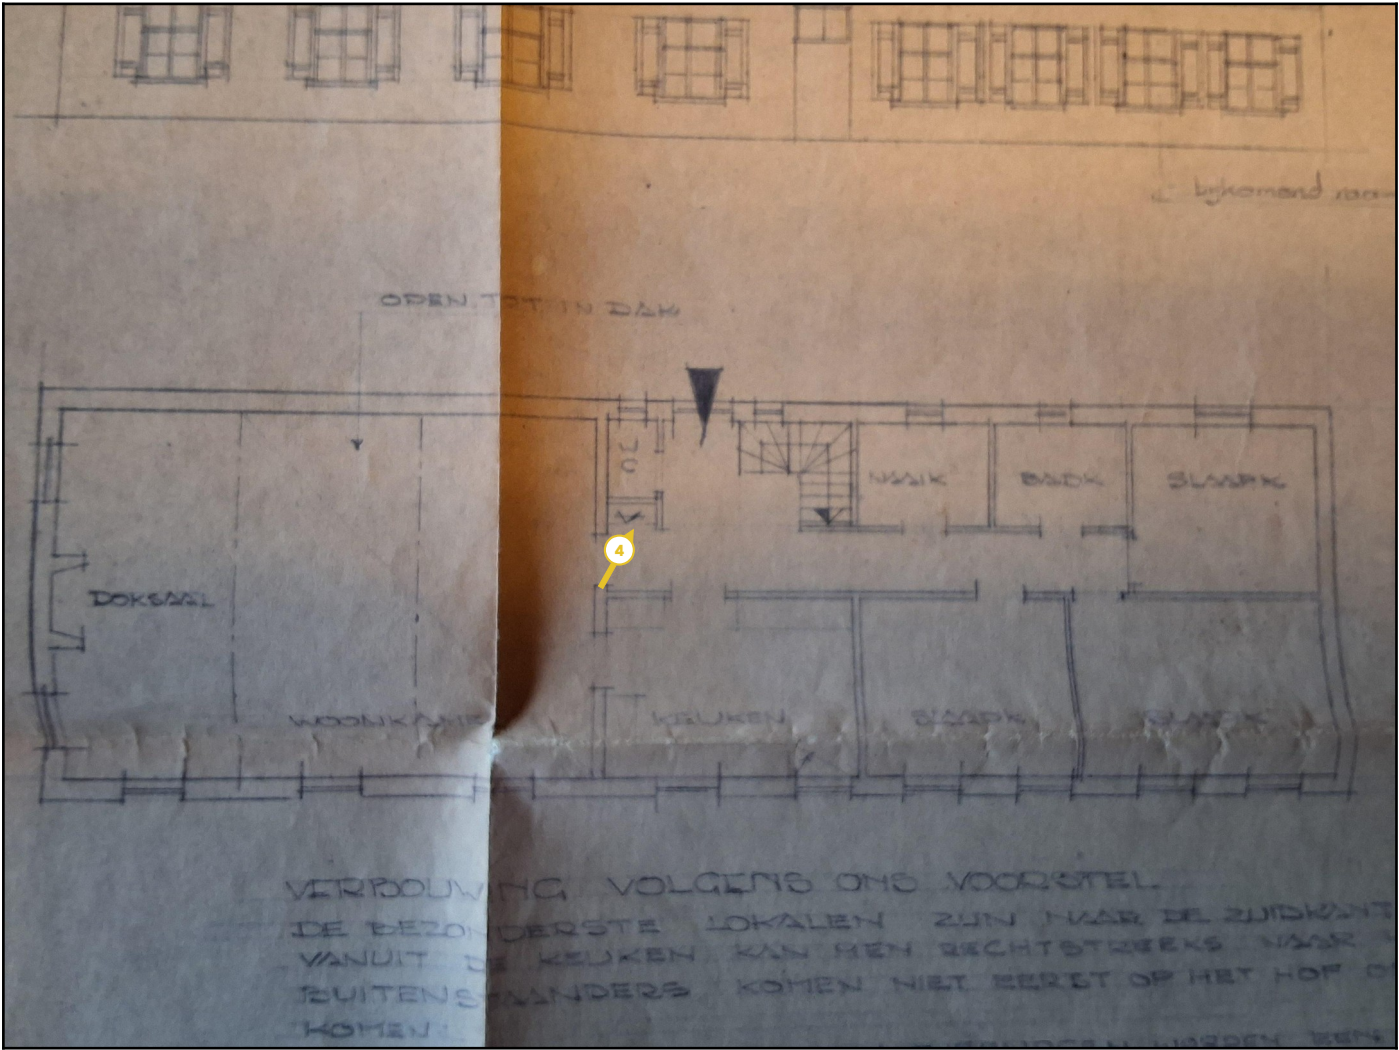
# Plan 1.5: Gelijkvloers

| Beschrijving | Type | Actie |
|---|---|---|
| 4. Elektrische meter | Asbestmateriaal | Zorgvuldig beheren |

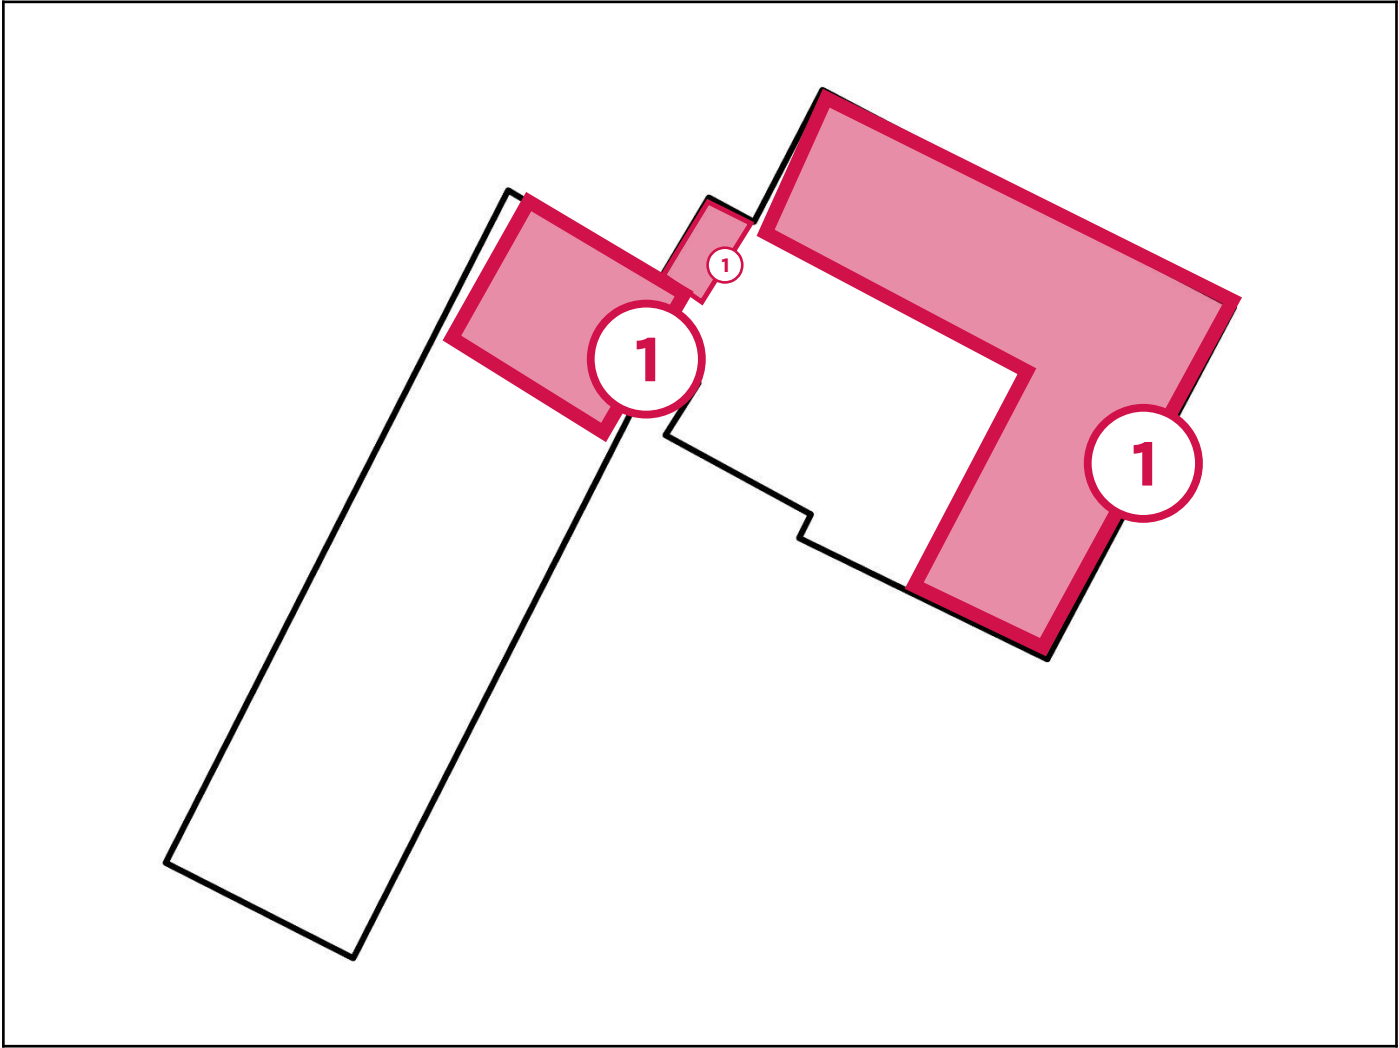
# Plan 1.6: Daken koterij

| Beschrijving | Type | Actie |
|---|---|---|
| 1. Dak bestaande uit golfplaten | Asbestmateriaal | Dringend verwijderen |

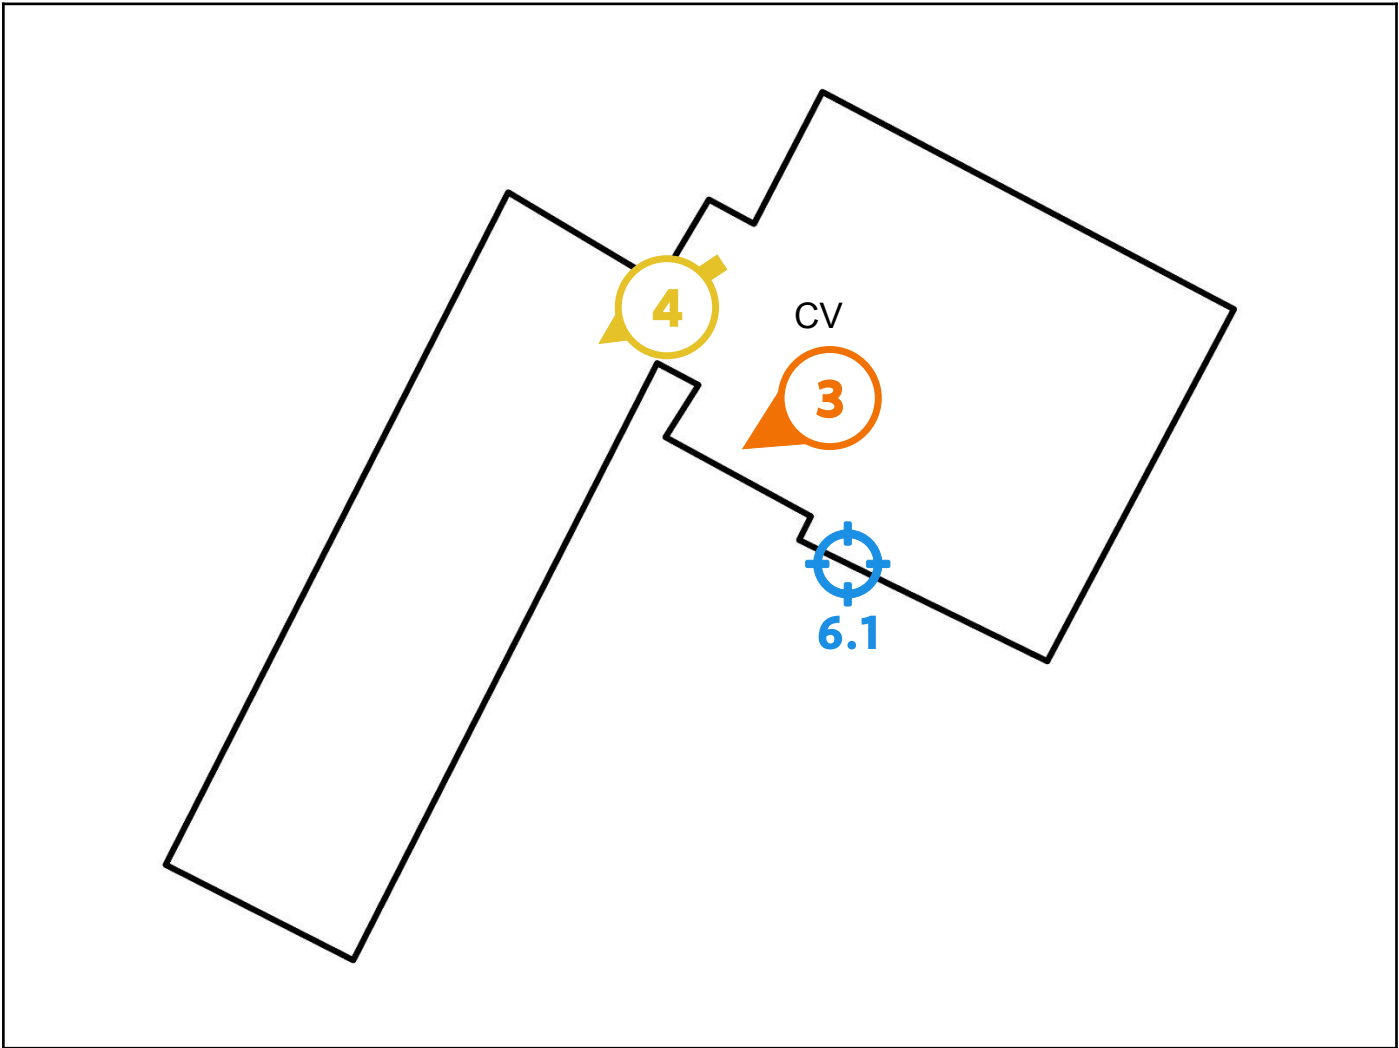
# Plan 1.7: Hoofdgebouw plan

| Beschrijving | Type | Actie |
|---|---|---|
| 3. Bakeliet behuizing | Asbestmateriaal | Verwijderen |
| 4. Elektrische meter | Asbestmateriaal | Zorgvuldig beheren |

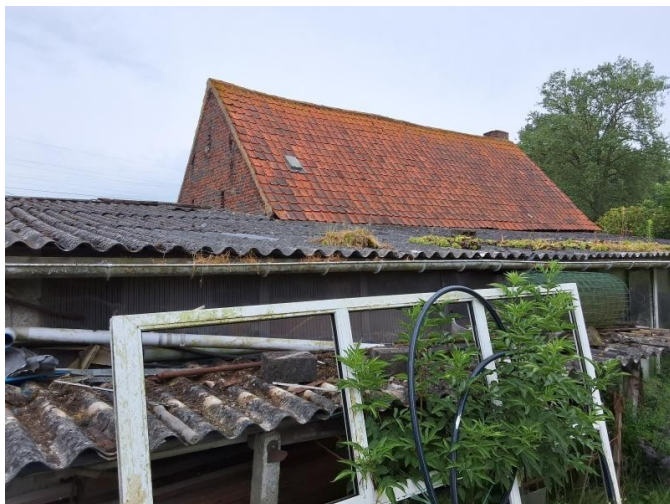
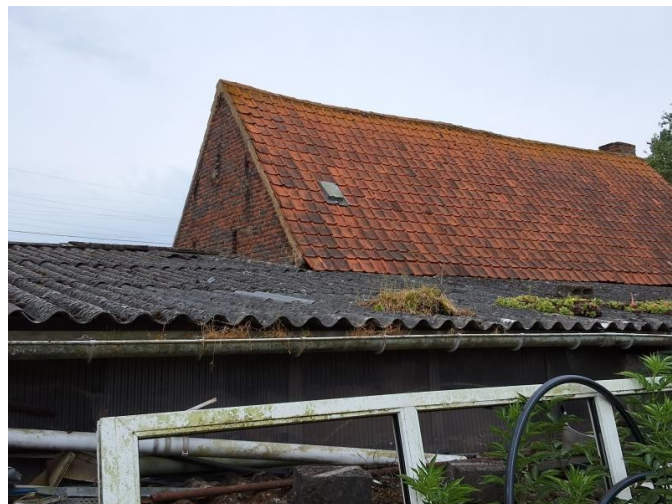
| Eindbeoordeling materiaalrisico | Hoog materiaalrisico en/of hoge kans op vezelvrijgave |

| Asbestsoort (vezeltype) | Crocidoliet aanwezig |
| Toestand van het materiaal | Matig beschadigd, matig verweerd |

| Beschrijving | Dak bestaande uit golfplaten |
| Asbestmateriaal | Dak- en gevelbekleding - Golfplaat |
| Hoeveelheid (oppervlakte - aantal) | <ul style="list-style-type: none"><li>• 80,00 m<sup>2</sup> - 1 stuk</li></ul> |

**Dringend verwijderen**

- Verwijder dit asbestmateriaal zo snel mogelijk. Volg de toestand goed op.
- Hemelwater dat afspoelt van asbestcement daken of gevels kan asbestdeeltjes bevatten. Gebruik het enkel voor gesloten circuits (bv. spoelen toiletten). Reinig na het vervangen van het dak of de gevel de dakgoten en regenwaterput of -ton om asbesthoudend sediment of slib te verwijderen

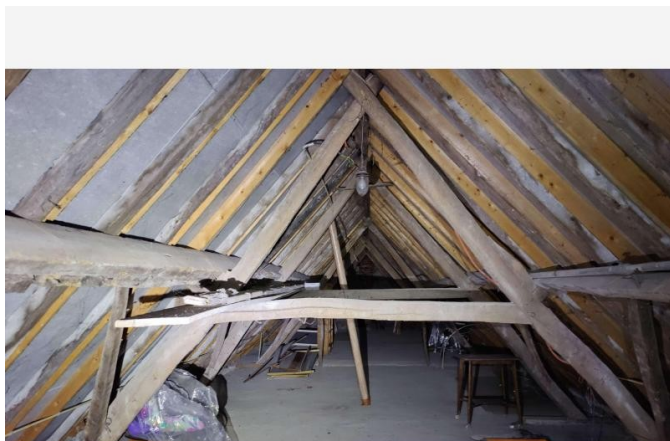
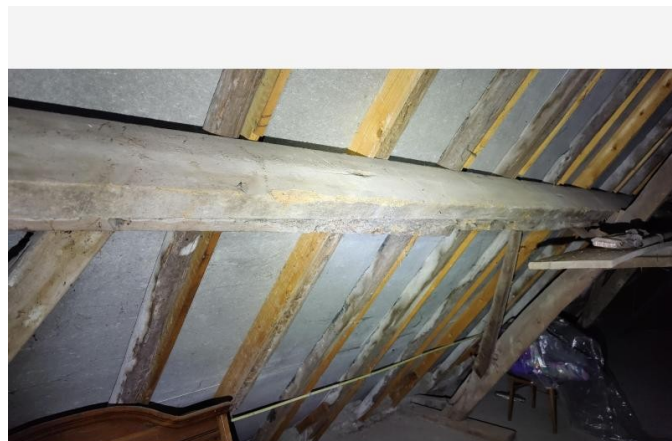
| Eindbeoordeling materiaalrisico | Verhoogd materiaalrisico en/of verhoogde kans op vezelvrijgave |

| Asbestsoort (vezeltype) | Crocidoliet aanwezig |
| Toestand van het materiaal | Licht beschadigd, licht verweerd. Intact materiaal type Pical – asbestboard of categorie III 'gebondenheid' |

| Beschrijving | Onderdak type Menuiserite |
| Asbestmateriaal | Plaat, paneel, tablet - Type Menuiserite |
| Hoeveelheid (oppervlakte - dikte - aantal) | • 120,00 m <sup>2</sup> - 0,30 cm - 1 stuk |

Verwijderen

- Zorg voor een veilig beheer en verwijder dit asbestmateriaal wanneer het bij werken eenvoudig bereikbaar wordt. Controleer de toestand jaarlijks op wijzigingen.

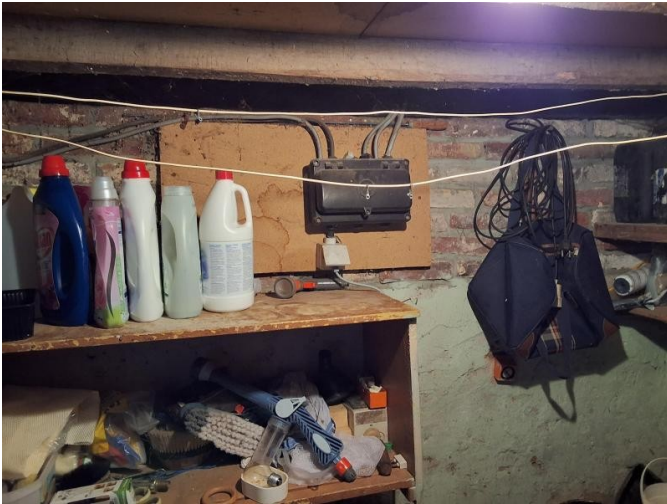
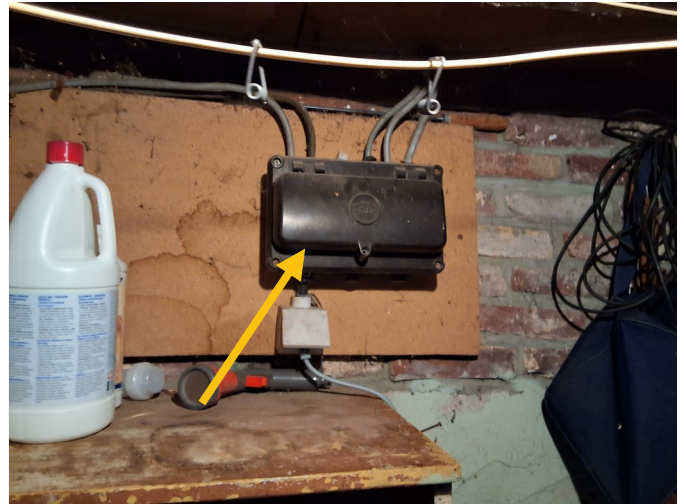
| Eindbeoordeling materiaalrisico | Verhoogd materiaalrisico en/of verhoogde kans op vezelvrijgave |

| Asbestsoort (vezeltype) | Crocidoliet aanwezig |
| Toestand van het materiaal | Licht beschadigd, licht verweerd. Intact materiaal type Pical – asbestboard of categorie III 'gebondenheid' |

| Beschrijving | Bakeliet behuizing |
| Asbestmateriaal | Plaat, paneel, tablet - Type Bakeliet |

Verwijderen

- Zorg voor een veilig beheer en verwijder dit asbestmateriaal wanneer het bij werken eenvoudig bereikbaar wordt. Controleer de toestand jaarlijks op wijzigingen.

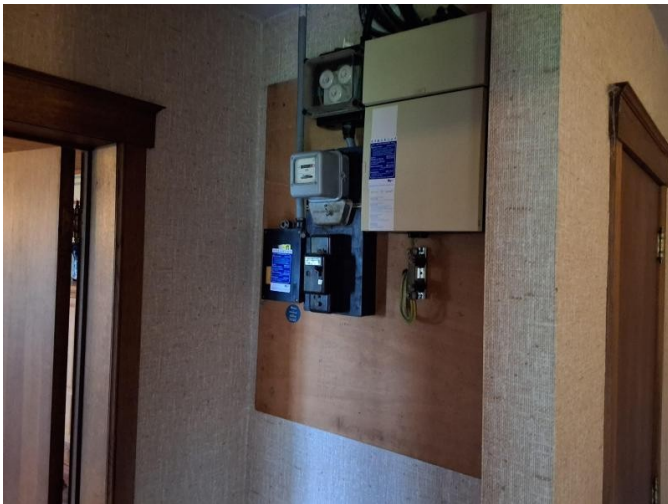
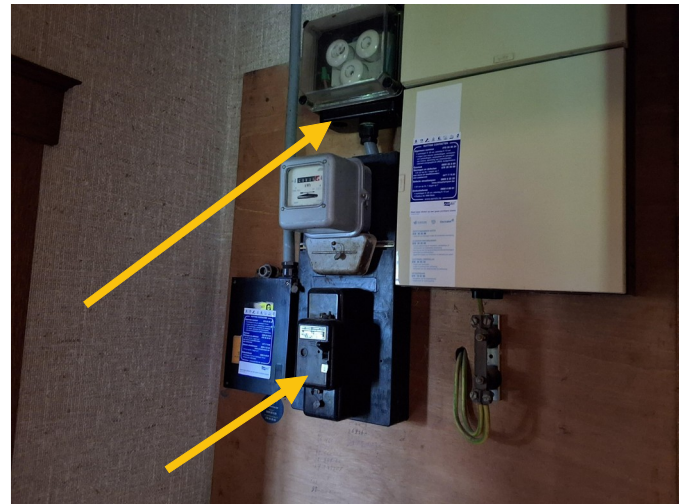
| Eindbeoordeling materiaalrisico | Zeer laag materiaalrisico en/of zeer lage kans op vezelvrijgave |

| Toestand van het materiaal | Onbeschadigd, niet verweerd |

| Beschrijving | Elektrische meter |
| Asbestmateriaal | Plaat, paneel, tablet - Type Bakeliet |

Zorgvuldig beheren

- Zorg voor een veilig beheer. Vermijd het beschadigen van het asbestmateriaal. Controleer de toestand jaarlijks op wijzigingen.

- Eenvoudige handelingen: mag via doe-het-zelf of door werknemer(s) met opleidingsattest eenvoudige handelingen  
Te verwijderen door de netbeheerder.

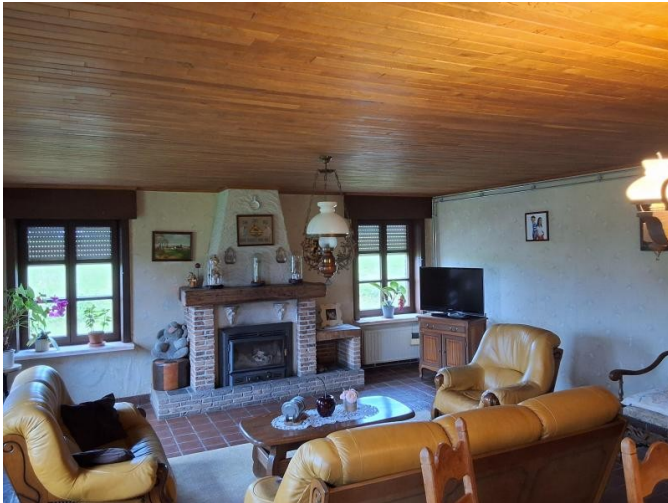
De plafonds werden afgewerkt met niet-asbestverdachte voorzetpanelen die inspectie van de bedekte structuur (opbouw, pleisterwerk) verhinderen.

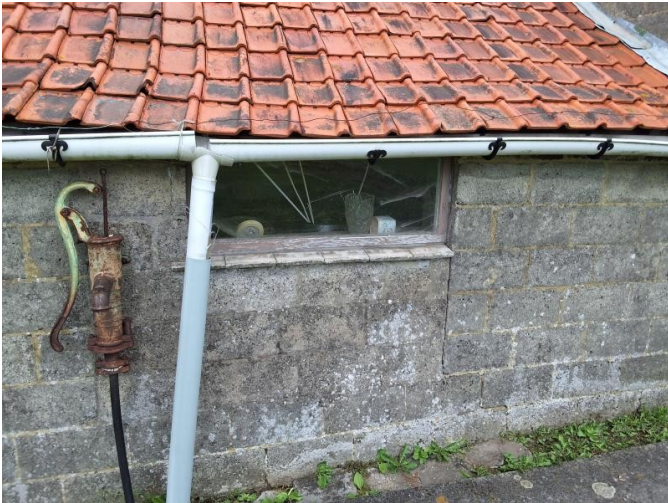
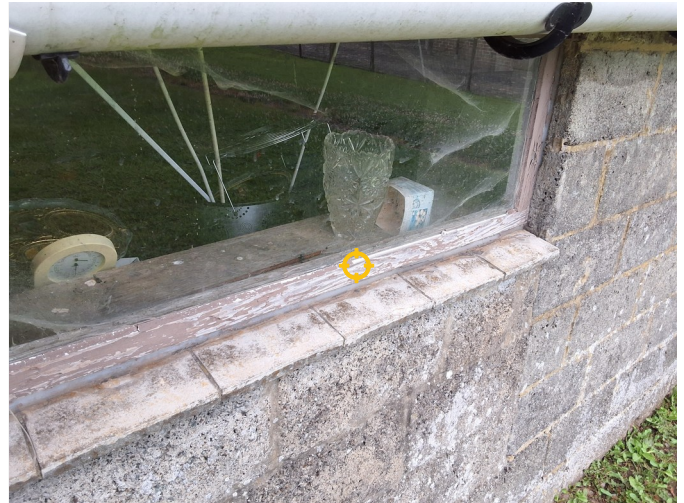
## Fiche 6: Mastiek koterij

Geen asbest

| # | Type | Referentie | Resultaat |
|---|---|---|---|
| 6.1 | Puntmonster | MM4 | Geen asbest |

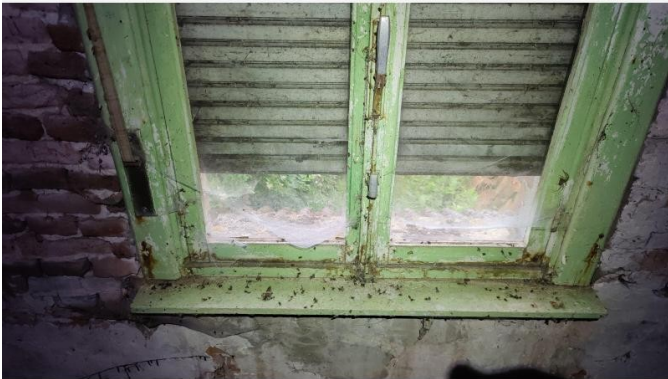
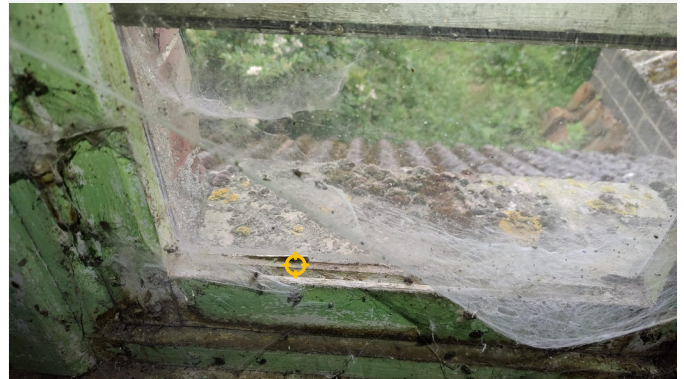
## Fiche 7: Mastiek zolder

Geen asbest

| # | Type | Referentie | Resultaat |
|---|---|---|---|
| 7.1 | Puntmonster | MM1 | Geen asbest |

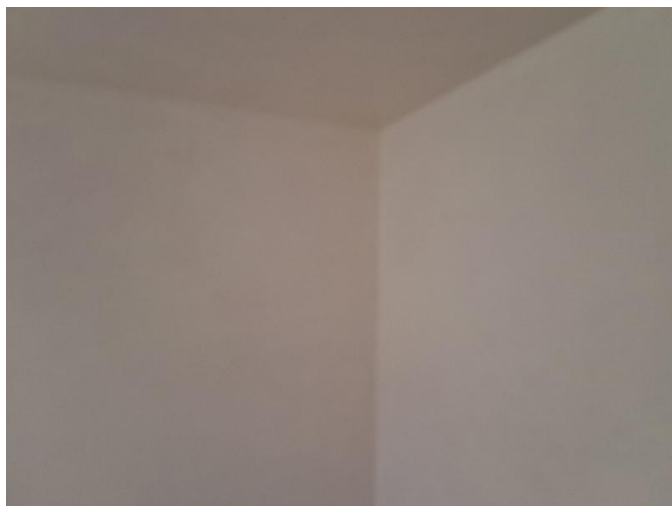
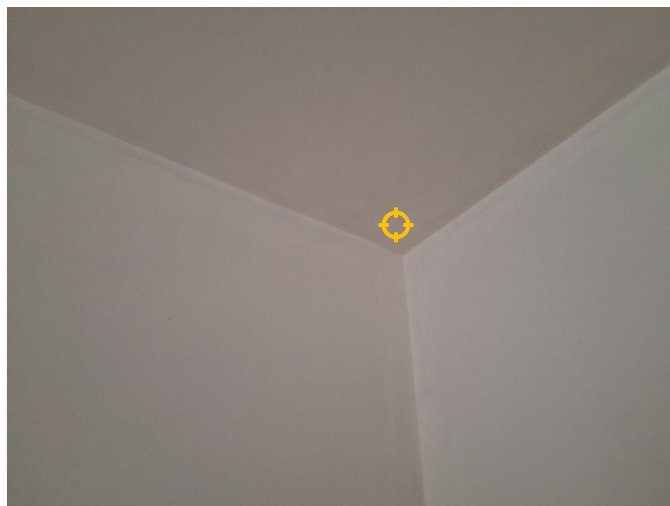
## Fiche 8: Pleisterwerk plafonds

Geen asbest

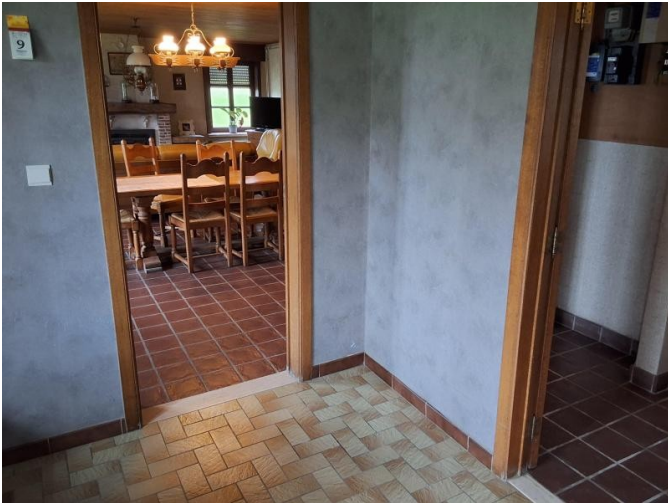
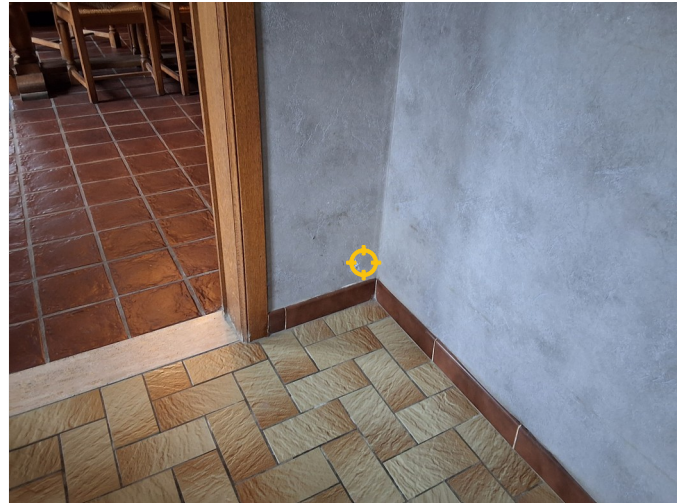
## Fiche 9: Pleisterwerk wanden

Geen asbest
