Asbestinventarisatetest

Steenstraat 41, 1570 Galmaarden

Attestnummer : 20230507-000017.000

Uitgegeven op : 07.05.2023

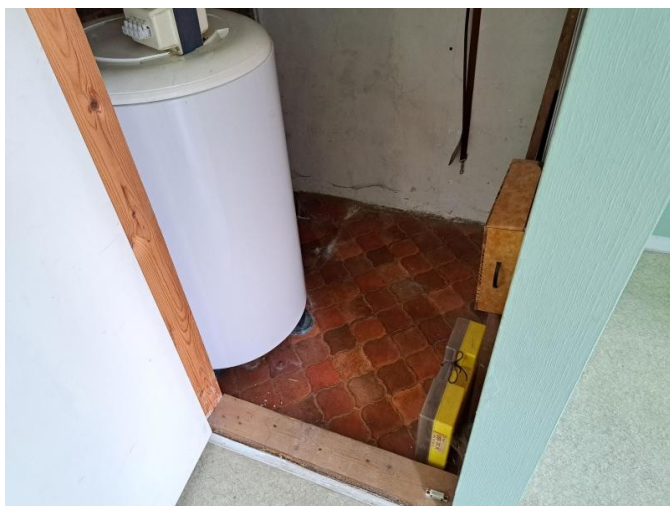
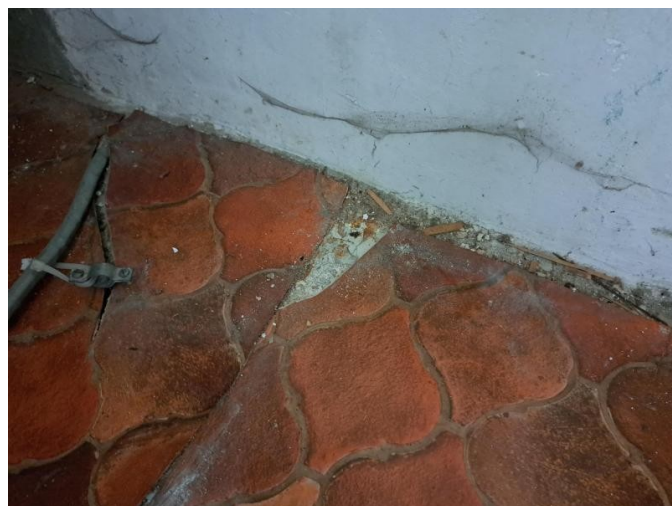
Eindbeoordeling materiaalrisico	Hoog materiaalrisico en/of hoge kans op vezelvrijgave
---------------------------------	---

Gebondenheid	Categorie 2: niet-hechtgebonden met matrix
Asbestsoort (vezeltype)	Alleen chrysotiel
Asbestconcentratie	Hoog ($\geq 50\%$)
Afschermingsgraad van het gehele materiaal	Geheel of deels (ook) vrij aan de binnenlucht
Toestand van het materiaal	Matig beschadigd, matig verweerd

#	Type	Referentie	Resultaat
1.1	Puntmonster	ID3	Chrysotiel

Beschrijving	Vloerzeil 1
Omgeving	Binnen
Primaire drager	Vloer
Asbestmateriaal	Prefab - afwerking - Vloerzeil
Bindmiddel van asbestmateriaal	Karton - papier - viltachtig
Gebondenheid op basis van bindmiddel	Niet-hechtgebonden

Hoeveelheid (oppervlakte - aantal)	• 2,00 m ² - 1 stuk
Totale oppervlakte	2,00 m ²
Eenvoudig bereikbaar	Ja
Bevestigingswijze	• Verlijmd, ingegoten, versmeerd
Identificatiemethode	Vaststelling met monstername
Destructieve handeling voor identificatie	Nee

Dringend verwijderen

- Zorg voor een veilig beheer. Vermijd het beschadigen van het asbestmateriaal. Controleer de toestand jaarlijks op wijzigingen.
- Scherm in afwachting van verwijdering het asbestmateriaal af van luchtstromingen en verstoring: bijvoorbeeld door het te verpakken, te fixeren, af te dekken, signalisatie - afbakening aan te brengen, ...
- Verwijder dit asbestmateriaal zo snel mogelijk. Volg de toestand goed op.

- Hermetische zone (erkend asbestverwijderaar)
Bij het verwijderen van het vloerzeil is er een hoog risico op het vrijkomen van asbestvezels omdat het verlijmd is. Het mag enkel verwijderd worden door een erkend asbestverwijderaar met een hermetische zone.

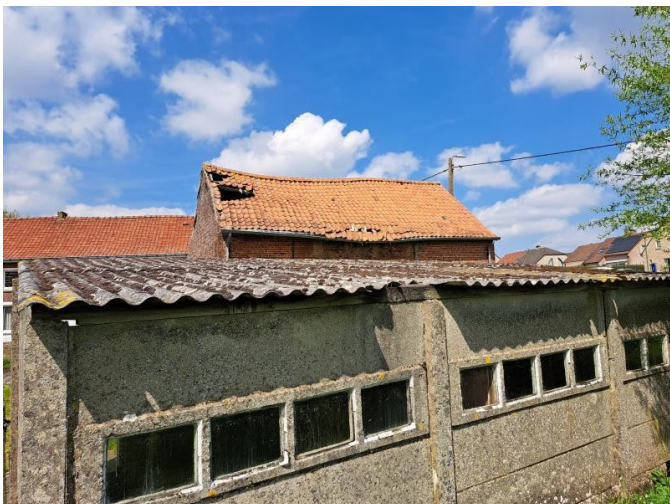
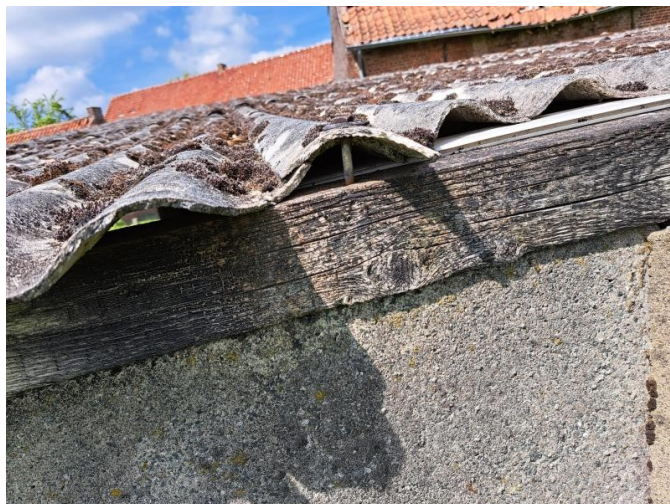
Eindbeoordeling materiaalrisico	Verhoogd materiaalrisico en/of verhoogde kans op vezelvrijgave
---------------------------------	--

Gebondenheid	Categorie 1: hechtgebonden in oorsprong
Asbestsoort (vezeltype)	Alleen chrysotiel
Asbestconcentratie	Laag (< 50%)
Afschermingsgraad van het gehele materiaal	Geheel of deels (ook) vrij aan binnenluchtstromen
Toestand van het materiaal	Matig beschadigd, matig verweerd

#	Type	Referentie	Resultaat
2.1	Puntmonster	ID9	Chrysotiel

Beschrijving	Golfplaten kippenhok
Omgeving	Grenst aan binnen- en buitenlucht
Primaire drager	Schuin dak
Asbestmateriaal	Dak- en gevelbekleding - Golfplaat
Bindmiddel van asbestmateriaal	Cement
Gebondenheid op basis van bindmiddel	Hecht
Hoeveelheid (oppervlakte - aantal)	• 33,00 m ² - 1 stuk
Totale oppervlakte	33,00 m ²

Verwijderen

- Zorg voor een veilig beheer. Vermijd het beschadigen van het asbestmateriaal. Controleer de toestand jaarlijks op wijzigingen.

- Eenvoudige handelingen: mag via doe-het-zelf of door werknemer(s) met opleidingsattest eenvoudige handelingen
Deze toepassing kan met eenvoudige handelingen verwijderd worden door een doe-het-zelfer of een professional die beschikt over het opleidingsattest 'Asbestverwijdering eenvoudige handelingen'. Bij het verwijderen moet steeds rekening worden gehouden met alle milieu- en veiligheidsvoorschriften.

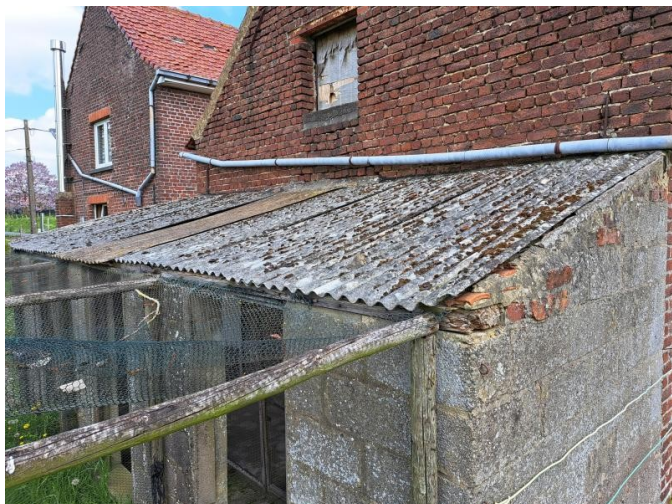
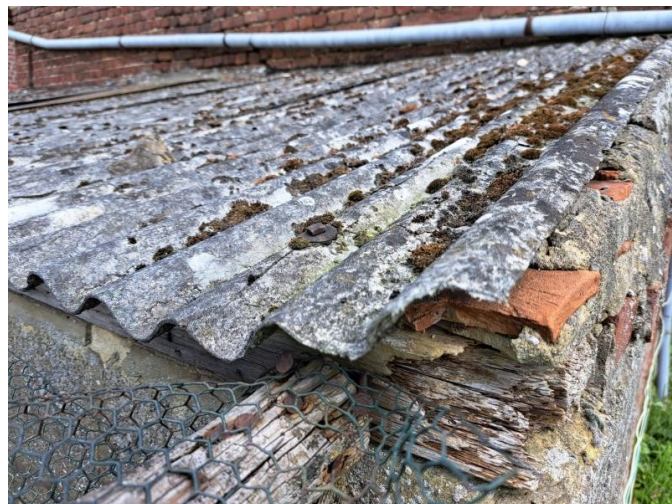
Eindbeoordeling materiaalrisico	Verhoogd materiaalrisico en/of verhoogde kans op vezelvrijgave
---------------------------------	--

Gebondenheid	Categorie 1: hechtgebonden in oorsprong
Asbestsoort (vezeltype)	Alleen chrysotiel
Asbestconcentratie	Laag (< 50%)
Afschermingsgraad van het gehele materiaal	Geheel of deels vrij aan de buitenlucht
Toestand van het materiaal	Matig beschadigd, matig verweerd

#	Type	Referentie	Resultaat
3.1	Puntmonster	ID7	Chrysotiel

Beschrijving	Golfplaten stal
Omgeving	Buiten
Primaire drager	Schuin dak
Asbestmateriaal	Dak- en gevelbekleding - Golfplaat
Bindmiddel van asbestmateriaal	Cement
Gebondenheid op basis van bindmiddel	Hecht
Hoeveelheid (oppervlakte - aantal)	• 15,00 m ² - 1 stuk
Totale oppervlakte	15,00 m ²

Verwijderen

- Zorg voor een veilig beheer. Vermijd het beschadigen van het asbestmateriaal. Controleer de toestand jaarlijks op wijzigingen.

- Eenvoudige handelingen: mag via doe-het-zelf of door werknemer(s) met opleidingsattest eenvoudige handelingen
Deze toepassing kan met eenvoudige handelingen verwijderd worden door een doe-het-zelfer of een professional die beschikt over het opleidingsattest 'Asbestverwijdering eenvoudige handelingen'. Bij het verwijderen moet steeds rekening worden gehouden met alle milieu- en veiligheidsvoorschriften.

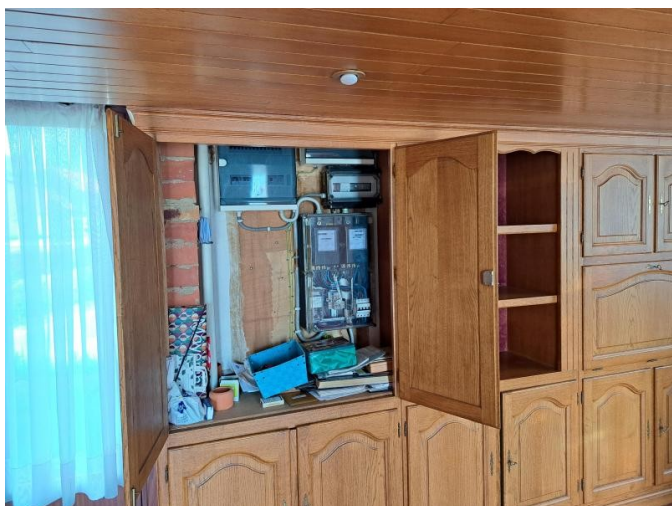
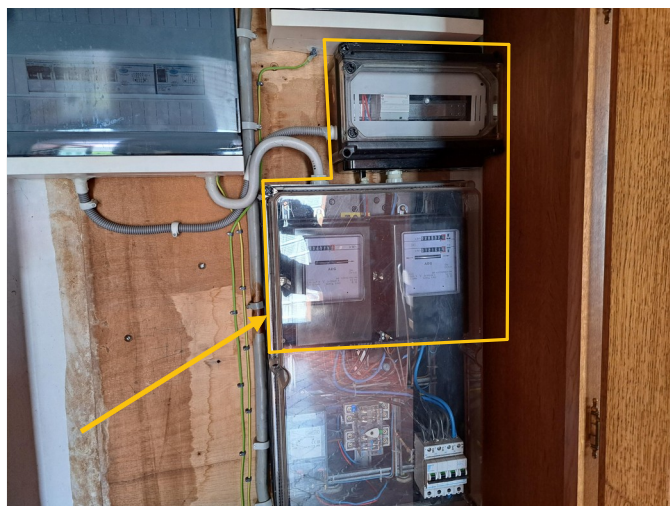
Eindbeoordeling materiaalrisico	Laag materiaalrisico en/of verlaagde kans op vezelvrijgave
---------------------------------	--

Gebondenheid	Categorie 1: hechtgebonden in oorsprong
Asbestsoort (vezeltype)	Alleen chrysotiel
Asbestconcentratie	Laag (< 50%)
Afschermingsgraad van het gehele materiaal	Geheel of deels (ook) vrij aan de binnenlucht
Toestand van het materiaal	Licht beschadigd, licht verweerd. Intact materiaal type Pical – asbestboard of categorie III 'gebondenheid'

Beschrijving	Bakelieten elektriciteitskasten
Omgeving	Binnen
Primaire drager	Communicatie en elektrische infrastructuur en uitrusting
Asbestmateriaal	Plaat, paneel, tablet - Type Bakeliet
Bindmiddel van asbestmateriaal	Kunststof of -hars
Gebondenheid op basis van bindmiddel	Hecht
Hoeveelheid (oppervlakte - dikte - aantal)	<ul style="list-style-type: none">• 1,00 m² - 0,20 cm - 1 stuk• 0,50 m² - 0,20 cm - 1 stuk
Totaal volume	0,003 m ³
Eenvoudig bereikbaar	Ja
Bevestigingswijze	<ul style="list-style-type: none">• Geschroefd

Zorgvuldig beheren

- Zorg voor een veilig beheer. Vermijd het beschadigen van het asbestmateriaal. Controleer de toestand jaarlijks op wijzigingen.

- Eenvoudige handelingen: mag via doe-het-zelf of door werknemer(s) met opleidingsattest eenvoudige handelingen
De bakelieten elektriciteitskasten moeten verwijderd worden door een professional die een elektrische opleiding heeft gevolgd. Bij het verwijderen moet steeds rekening worden gehouden met alle milieu- en veiligheidsvoorschriften.

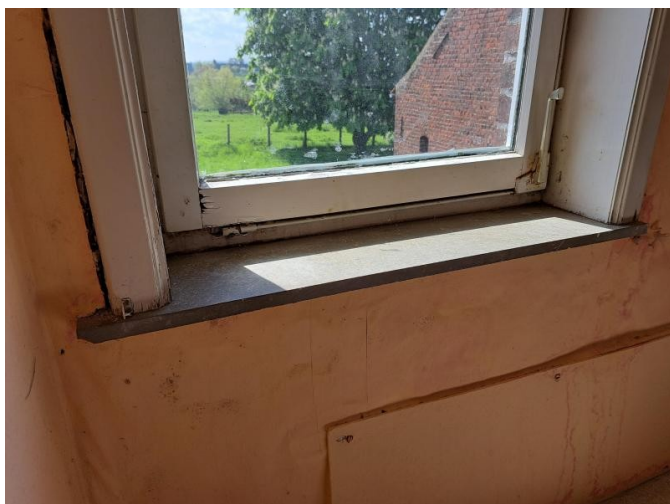
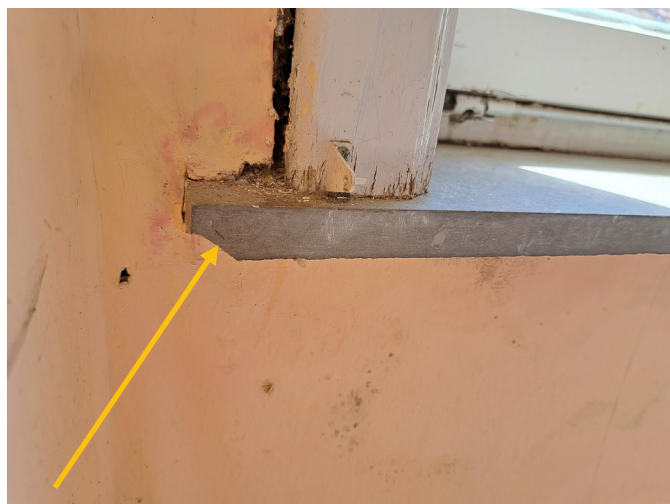
Eindbeoordeling materiaalrisico	Laag materiaalrisico en/of verlaagde kans op vezelvrijgave
---------------------------------	--

Gebondenheid	Categorie 1: hechtgebonden in oorsprong
Asbestsoort (vezeltype)	Alleen chrysotiel
Asbestconcentratie	Laag (< 50%)
Afschermingsgraad van het gehele materiaal	Geheel of deels (ook) vrij aan de binnenlucht
Toestand van het materiaal	Licht beschadigd, licht verweerd. Intact materiaal type Pical – asbestboard of categorie III 'gebondenheid'

#	Type	Referentie	Resultaat
5.1	Puntmonster	ID1	Chrysotiel

Beschrijving	Vensterbanken binnen woning
Omgeving	Binnen
Primaire drager	Wandopening verticaal (raam, deur, ...)
Asbestmateriaal	Plaat, paneel, tablet - Type Massal
Bindmiddel van asbestmateriaal	Cement
Gebondenheid op basis van bindmiddel	Hecht
Hoeveelheid (oppervlakte - dikte - aantal)	• 0,20 m ² - 2,00 cm - 5 stuks

Totaal volume	0,02 m ³
Eenvoudig bereikbaar	Ja
Bevestigingswijze	<ul style="list-style-type: none">• Geklemd
Identificatiemethode	Vaststelling met monstername
Destructieve handeling voor identificatie	Nee
Opmerking	Het gaat over de grijze vensterbanken binnen in de woning op de eerste verdieping.

Zorgvuldig beheren

- Zorg voor een veilig beheer. Vermijd het beschadigen van het asbestmateriaal. Controleer de toestand jaarlijks op wijzigingen.

- Eenvoudige handelingen: mag via doe-het-zelf of door werknemer(s) met opleidingsattest eenvoudige handelingen
Deze toepassing kan met eenvoudige handelingen verwijderd worden door een doe-het-zelver of een professional die beschikt over het opleidingsattest 'Asbestverwijdering eenvoudige handelingen'. Bij het verwijderen moet steeds rekening worden gehouden met alle milieu- en veiligheidsvoorschriften.

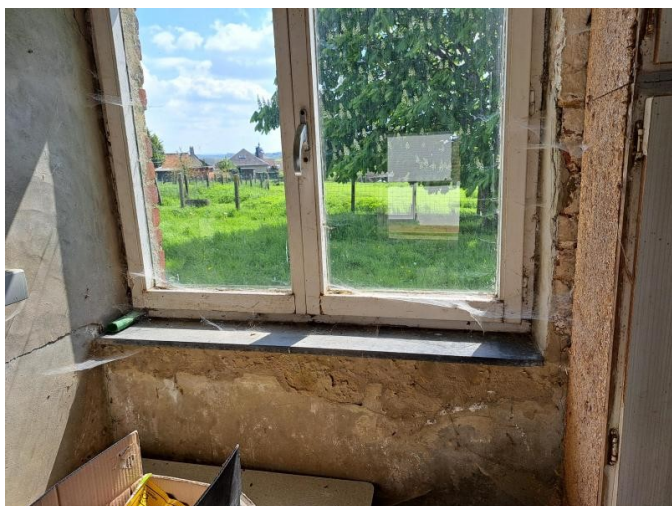
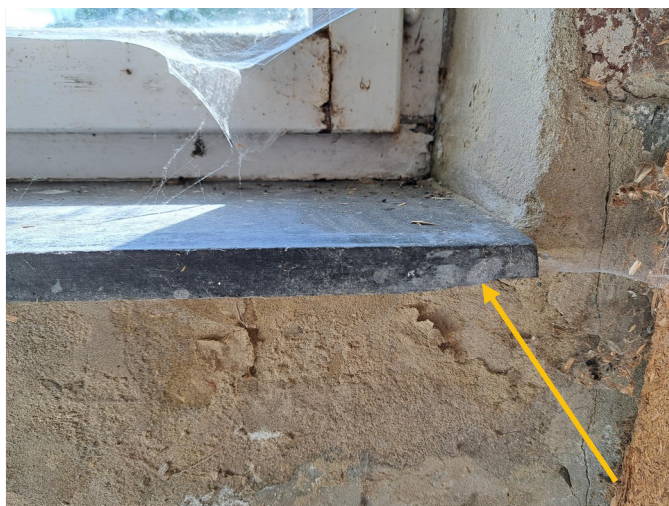
Eindbeoordeling materiaalrisico	Laag materiaalrisico en/of verlaagde kans op vezelvrijgave
---------------------------------	--

Gebondenheid	Categorie 1: hechtgebonden in oorsprong
Asbestsoort (vezeltype)	Alleen chrysotiel
Asbestconcentratie	Laag (< 50%)
Afschermingsgraad van het gehele materiaal	Geheel of deels vrij aan de buitenlucht
Toestand van het materiaal	Licht beschadigd, licht verweerd. Intact materiaal type Pical – asbestboard of categorie III 'gebondenheid'

#	Type	Referentie	Resultaat
6.1	Puntmonster	ID8	Chrysotiel

Beschrijving	Vensterbanken binnen stal
Omgeving	Binnen
Primaire drager	Wandopening verticaal (raam, deur, ...)
Asbestmateriaal	Plaat, paneel, tablet - Type Massal
Bindmiddel van asbestmateriaal	Cement
Gebondenheid op basis van bindmiddel	Hecht
Hoeveelheid (oppervlakte - dikte - aantal)	• 0,20 m ² - 2,00 cm - 1 stuk

Totaal volume	0,004 m ³
Eenvoudig bereikbaar	Ja
Bevestigingswijze	<ul style="list-style-type: none">• Geklemd
Identificatiemethode	Vaststelling met monstername
Destructieve handeling voor identificatie	Nee
Opmerking	Het gaat over de zwarte vensterbanken binnen in de stal.

Zorgvuldig beheren

- Zorg voor een veilig beheer. Vermijd het beschadigen van het asbestmateriaal. Controleer de toestand jaarlijks op wijzigingen.

- Eenvoudige handelingen: mag via doe-het-zelf of door werknemer(s) met opleidingsattest eenvoudige handelingen
Deze toepassing kan met eenvoudige handelingen verwijderd worden door een doe-het-zelfer of een professional die beschikt over het opleidingsattest 'Asbestverwijdering eenvoudige handelingen'. Bij het verwijderen moet steeds rekening worden gehouden met alle milieu- en veiligheidsvoorschriften.

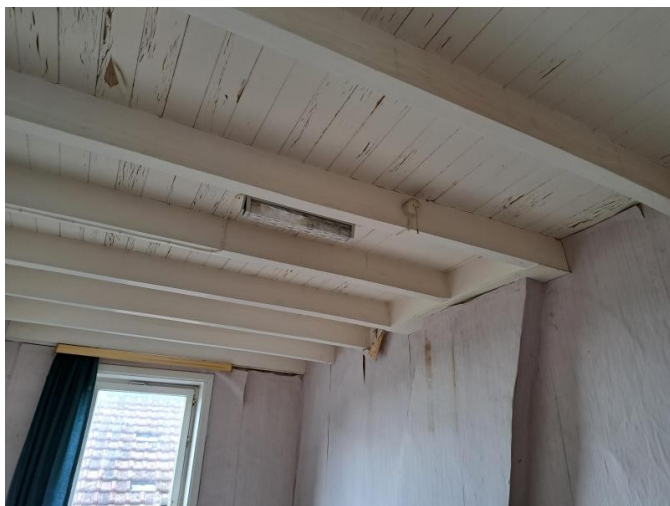
Overal in de woning zijn het valse plafonds, afgewerkt met hout. Dit is niet asbestverdacht.

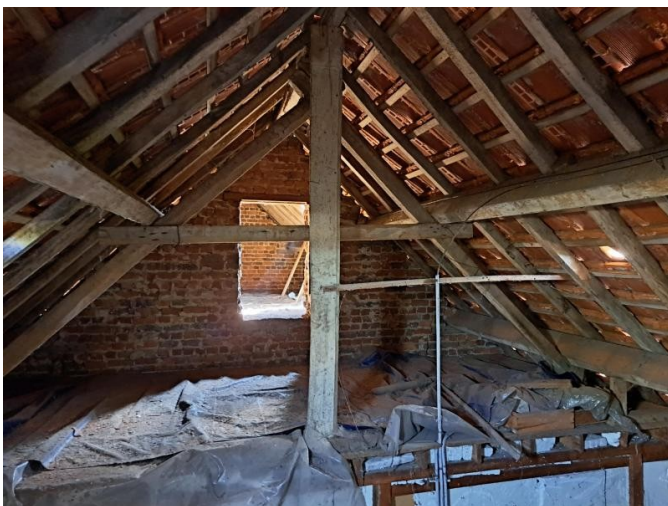
Het schuin dak bestaat uit dakpannen en er is geen onderdak. Er zijn dus geen asbestverdachte materialen aanwezig in de dakstructuur.

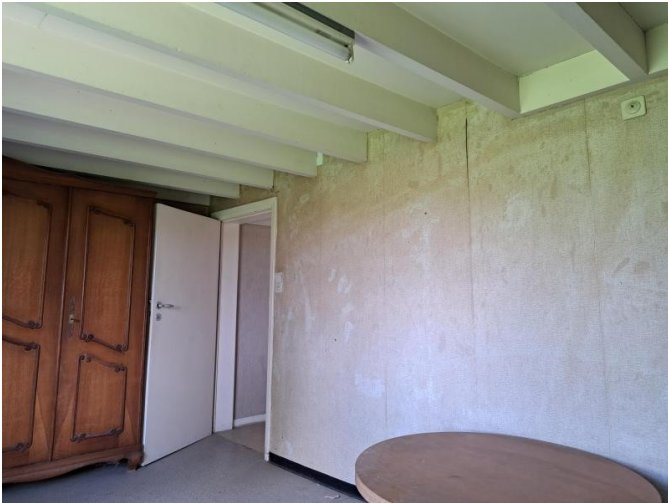
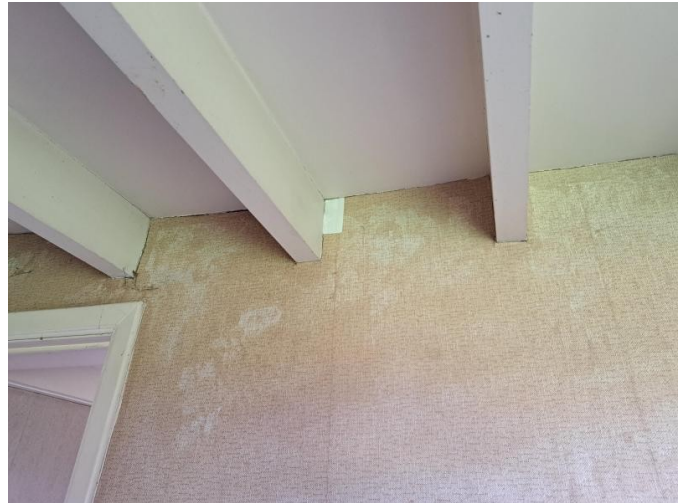
Fiche 9: Pleisterwerk muur

Geen asbest

#	Type	Referentie	Resultaat
9.1	Mengmonster	ID2	Geen asbest

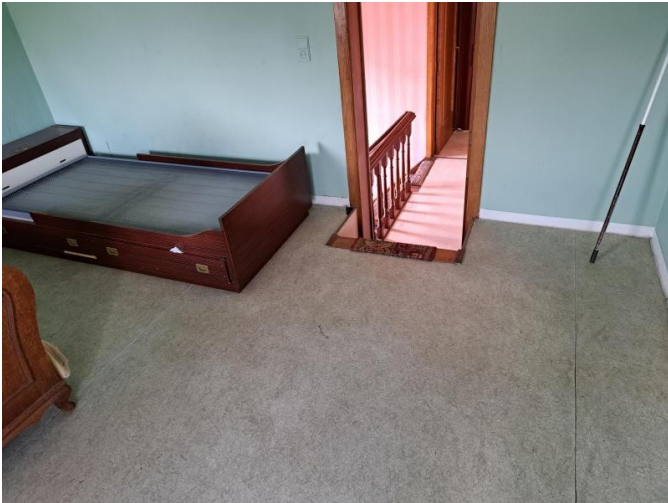
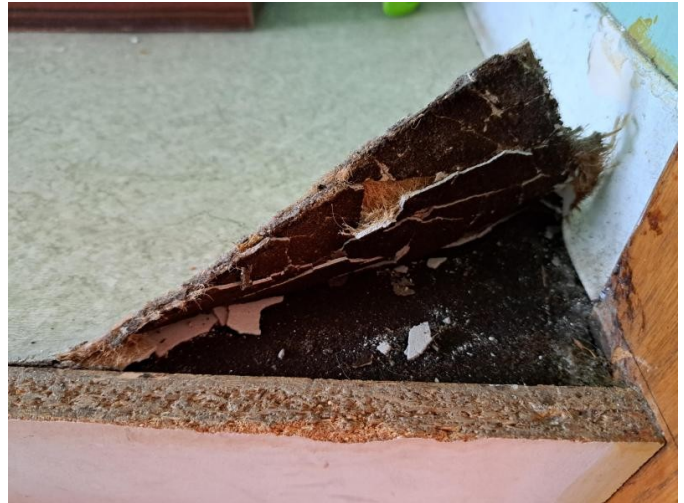
Fiche 10: Vloerzeil 2

Geen asbest

#	Type	Referentie	Resultaat
10.1	Puntmonster	ID4	Geen asbest

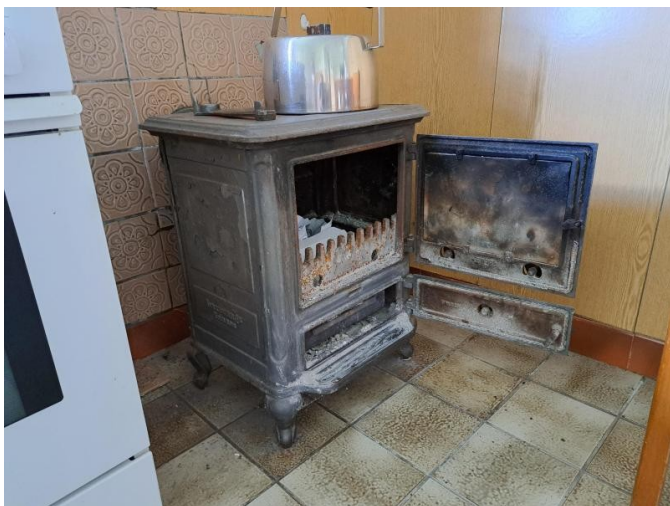
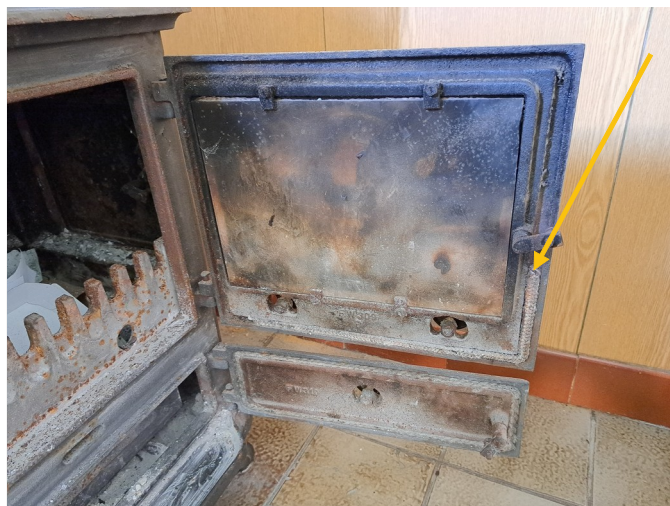
Fiche 11: Koord kachel

Geen asbest

#	Type	Referentie	Resultaat
11.1	Puntmonster	ID6	Geen asbest

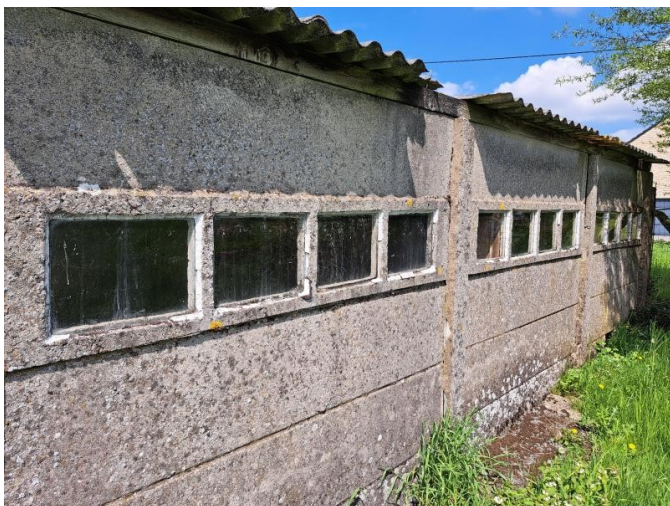
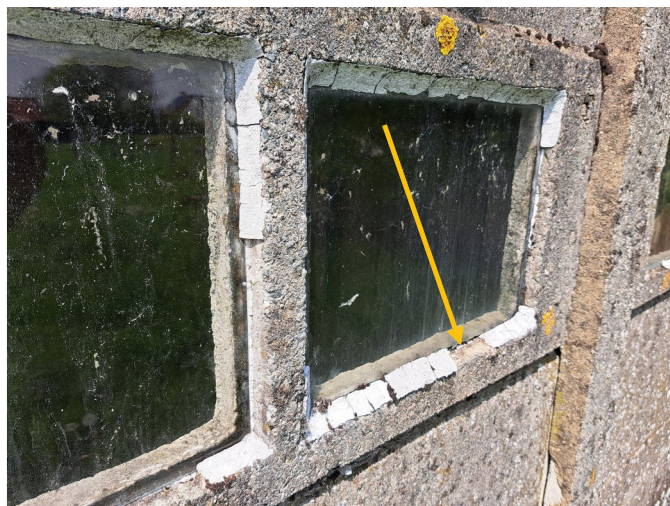
Fiche 12: Mastiek betonnen ramen (glas/kader)

Geen asbest

#	Type	Referentie	Resultaat
12.1	Puntmonster	ID10	Geen asbest

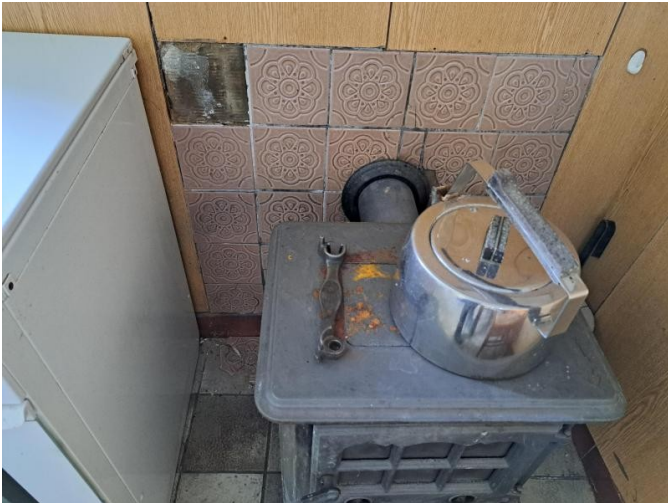
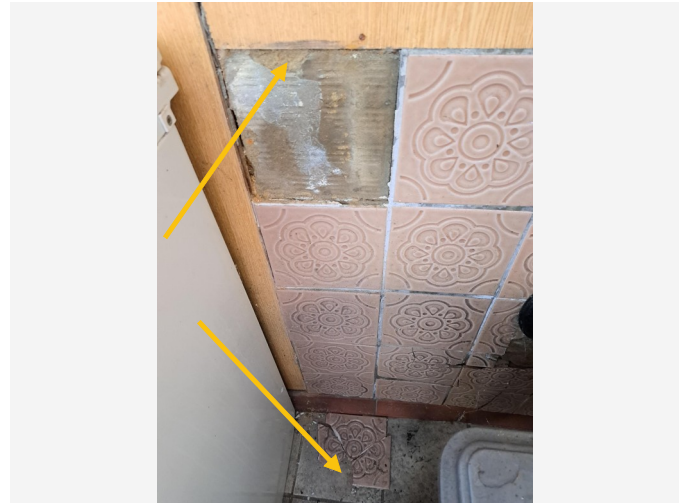
Fiche 13: Tegellijm

Geen asbest

#	Type	Referentie	Resultaat
13.1	Puntmonster	ID5	Geen asbest
