Asbestinventarisatetest

Beffersstraat 32, 2800 Mechelen

Attestnummer : 20231020-000110.000

Uitgegeven op : 20.10.2023

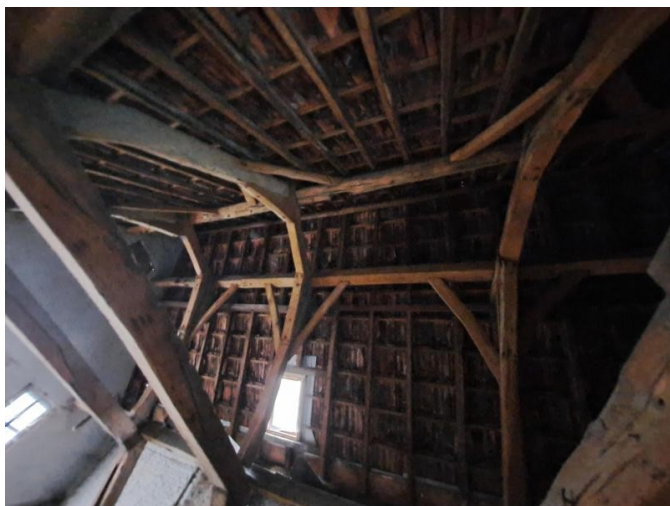
Het schuin dak bestaat uit dakpannen en er is geen onderdak. Er zijn dus geen asbestverdachte materialen aanwezig in de dakstructuur.

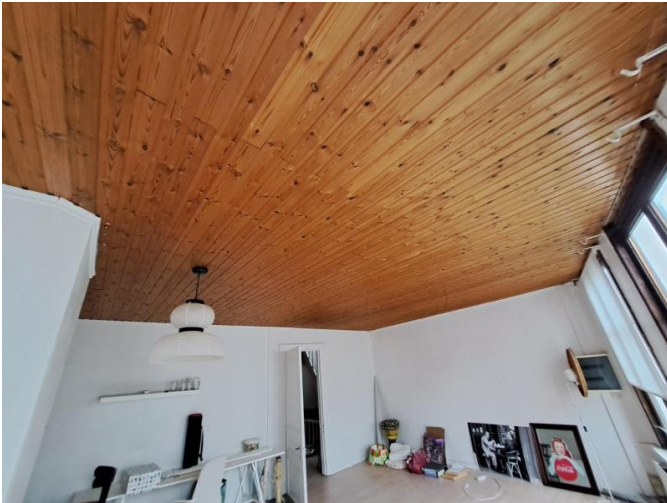
De plafonds zijn afgewerkt met niet asbestverdachte materialen zoals hout en gipskartonplaten.

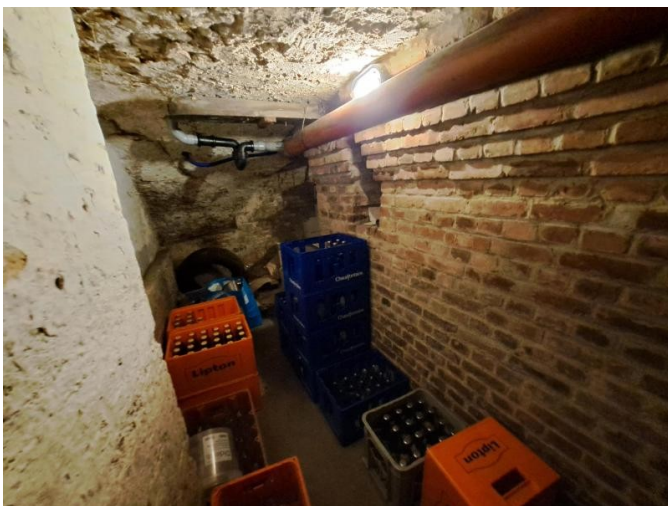
De kelder is geïnspecteerd. Er zijn geen asbestverdachte materialen aangetroffen.

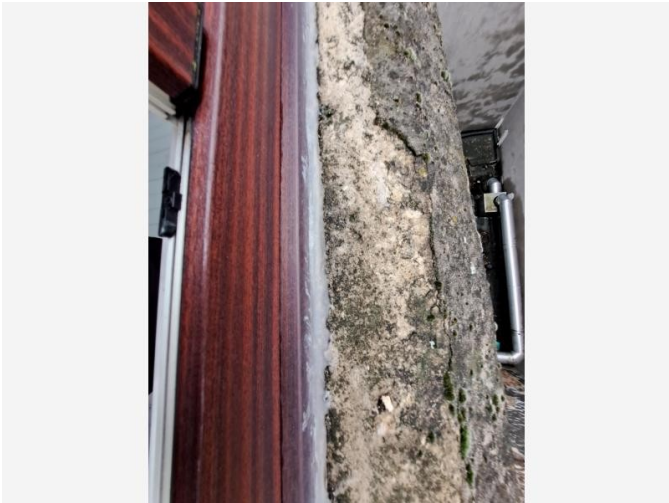
De afkitting van de ramen bestaat uit siliconen. Dit is niet asbestverdacht.

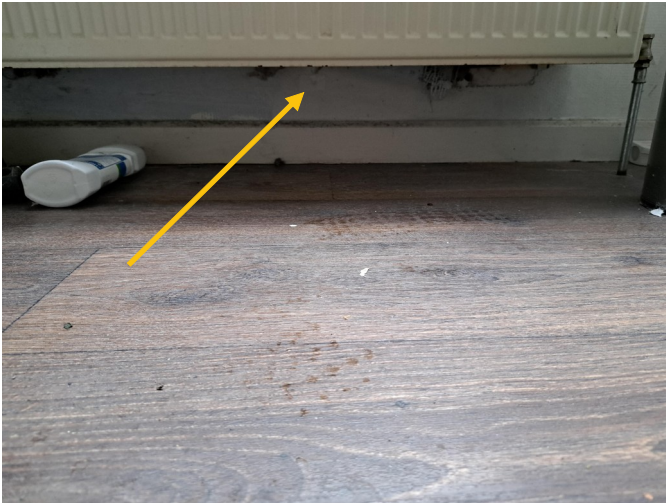
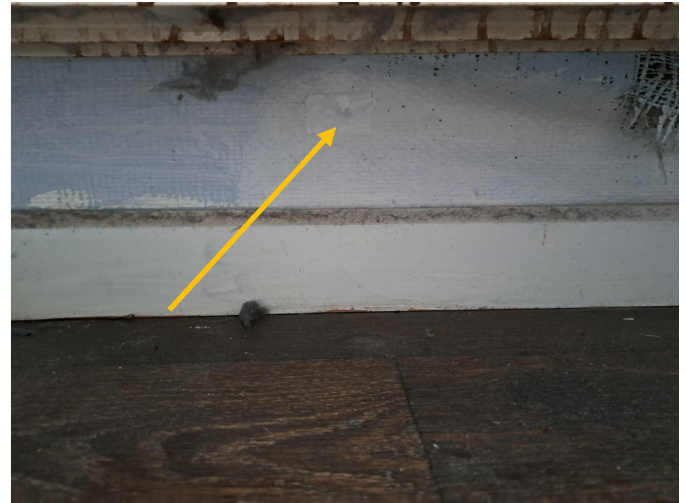
Fiche 5: Pleisterwerk muur

Geen asbest

#	Type	Referentie	Resultaat
5.1	Mengmonster	Id 1	Geen asbest

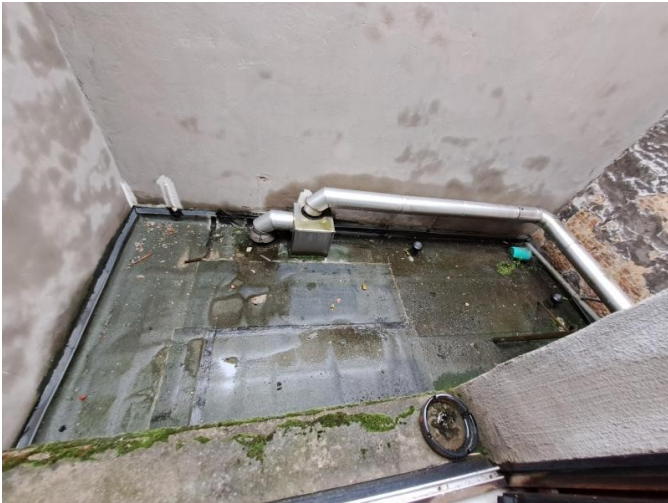
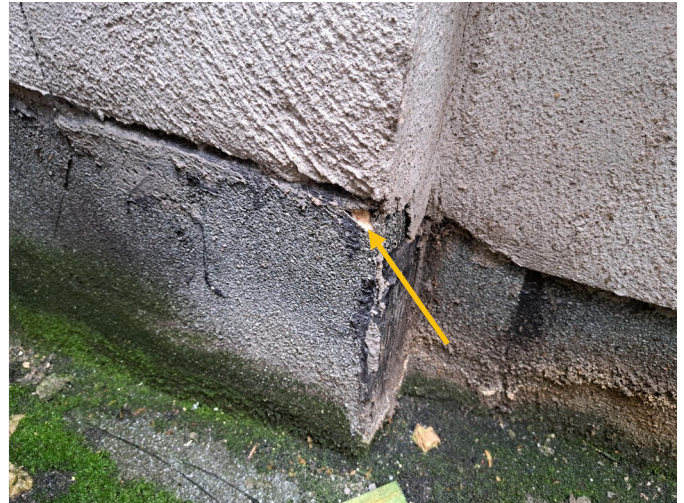
Fiche 6: Roofing plat dak

Geen asbest

#	Type	Referentie	Resultaat
6.1	Puntmonster	Id 2	Geen asbest

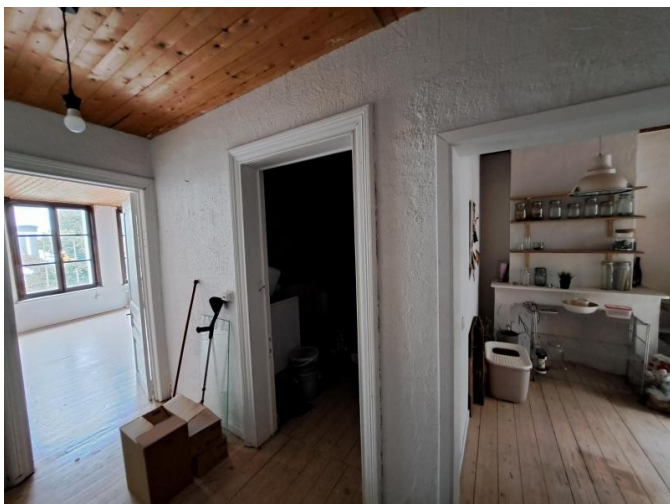
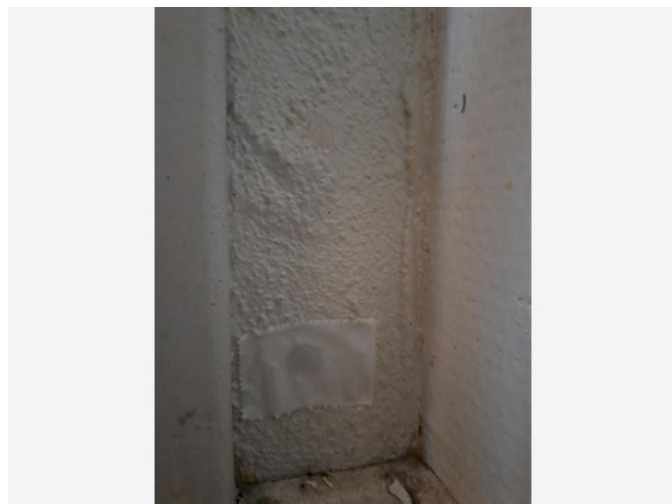
Fiche 7: Crepi eerste verdieping

Geen asbest

#	Type	Referentie	Resultaat
7.1	Puntmonster	id 3	Geen asbest
