Asbestinventarisatetest

Waversesteenweg 190, 2500 Lier

Attestnummer : 20230613-000178.000

Uitgegeven op : 13.06.2023

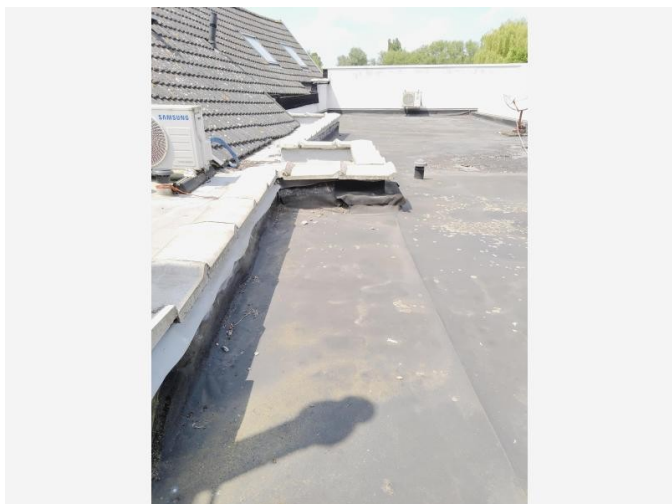
Niet verdachte EPDM op plat dak achteraan.

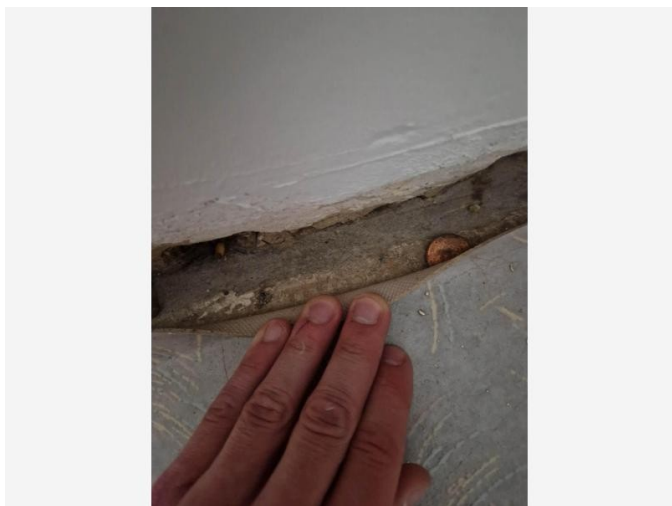
Niet-verdacht vloerzeil slaapkamer v1.

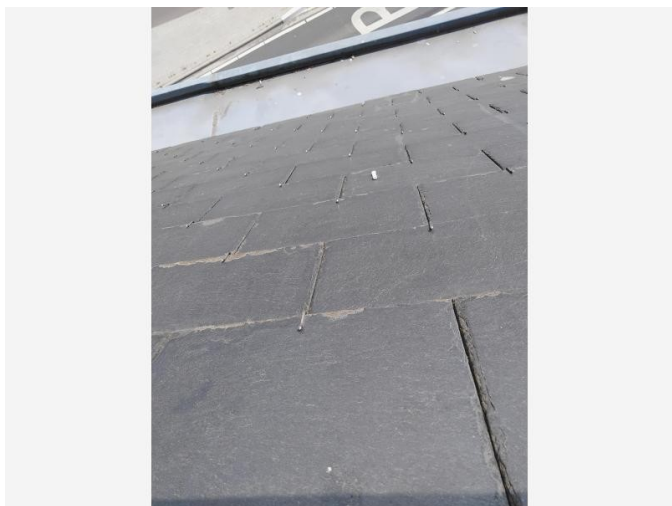
Natuurleien op dak, zie gekartelde randen op foto.

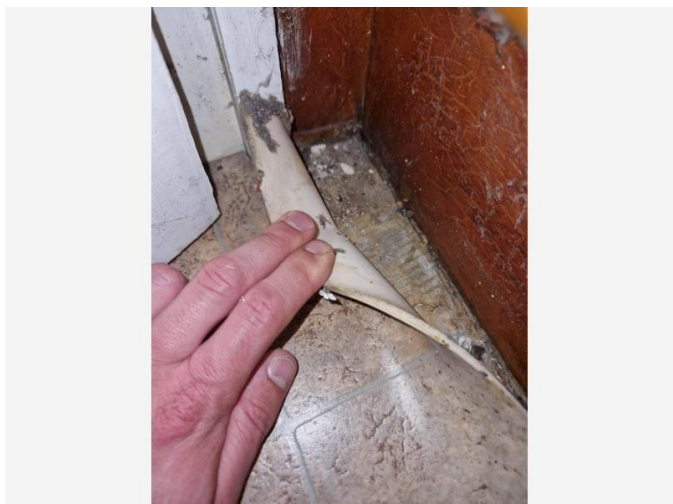
Niet-verdacht vloerzeil nachthal v1.

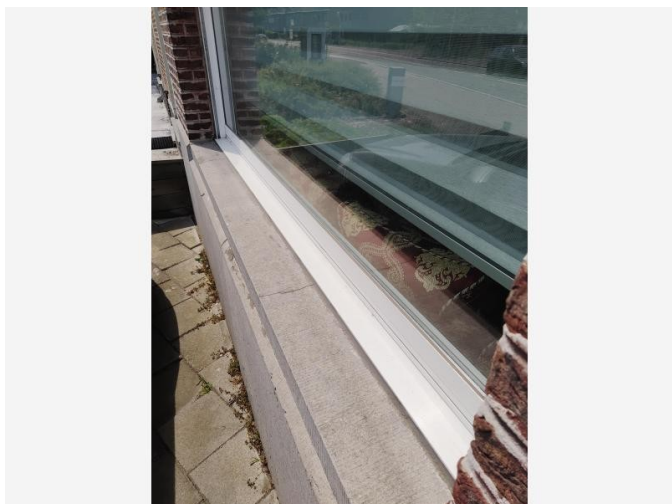
Geen verdachte kit/mastiek aan ramen.

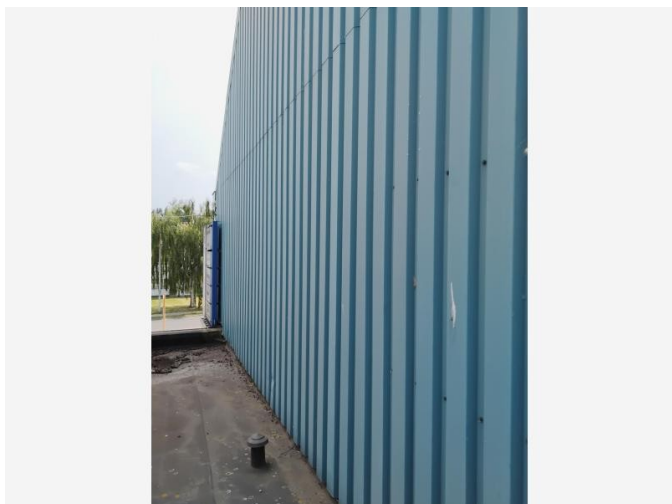
Niet verdachte metalen platen aan zijgevel.

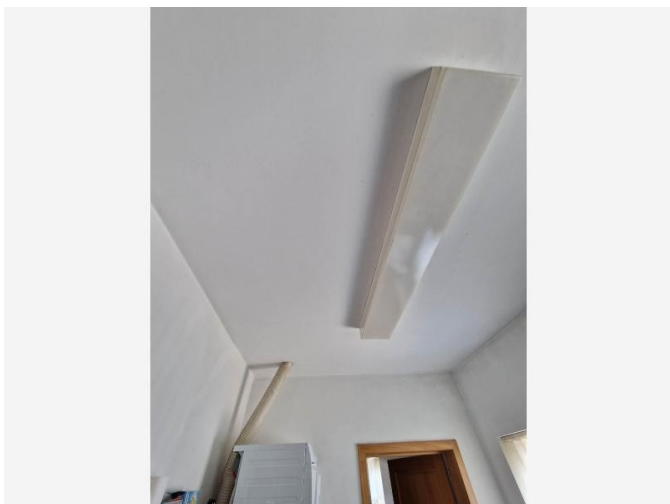
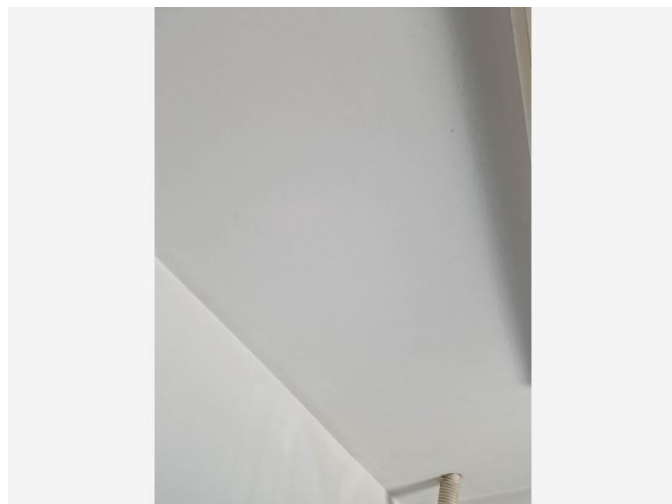
Geen asbest

#	Type	Referentie	Resultaat
7.1	Mengmonster	2A	Geen asbest

Beschrijving	Pleisterwerk plafonds
Omgeving	Binnen
Primaire drager	Binnenwand

Bindmiddel van materiaal	Gips - kalk
Gebondenheid op basis van bindmiddel	Niet-hechtgebonden
Hoeveelheid (oppervlakte - dikte - aantal)	• 200,00 m ² - 1,00 cm - 1 stuk
Totaal volume	2,00 m ³
Identificatiemethode	Vaststelling met monstername
Destructieve handeling voor identificatie	Nee
Opmerking	Staal genomen in wasplaats, traphal en 2 slaapkamers. Geen natte ruimte of stookplaats met pleisterwerk.

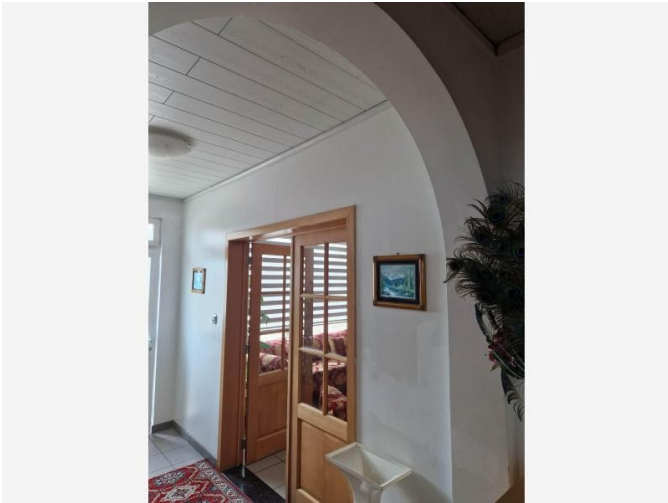
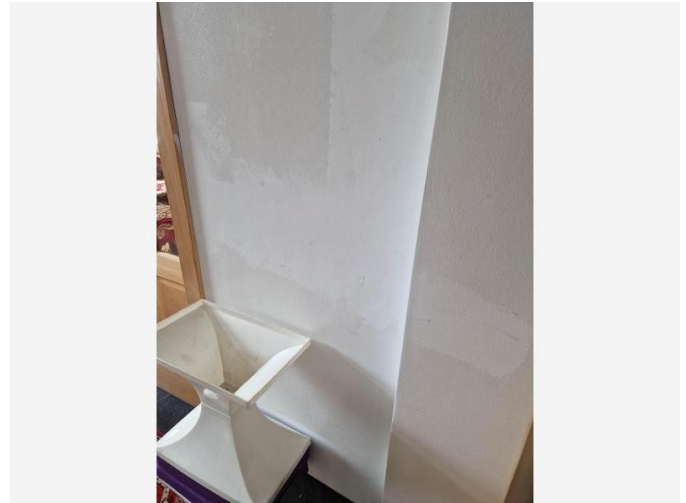
Geen asbest

#	Type	Referentie	Resultaat
8.1	Mengmonster	1A	Geen asbest

Beschrijving	Pleisterwerk muren
Omgeving	Binnen
Primaire drager	Binnenwand

Bindmiddel van materiaal	Gips - kalk
Gebondenheid op basis van bindmiddel	Niet-hechtgebonden
Hoeveelheid (oppervlakte - dikte - aantal)	• 650,00 m ² - 1,00 cm - 1 stuk
Totaal volume	6,50 m ³
Identificatiemethode	Vaststelling met monstername
Destructieve handeling voor identificatie	Nee
Opmerking	Staal genomen in keuken, traphal, wasplaats en slaapkamer (geen stookplaats).
