Asbestinventarisatetest

Lijsterbesstraat 4, 9700 Oudenaarde

Attestnummer : 20240628-000019.000

Uitgegeven op : 28.06.2024

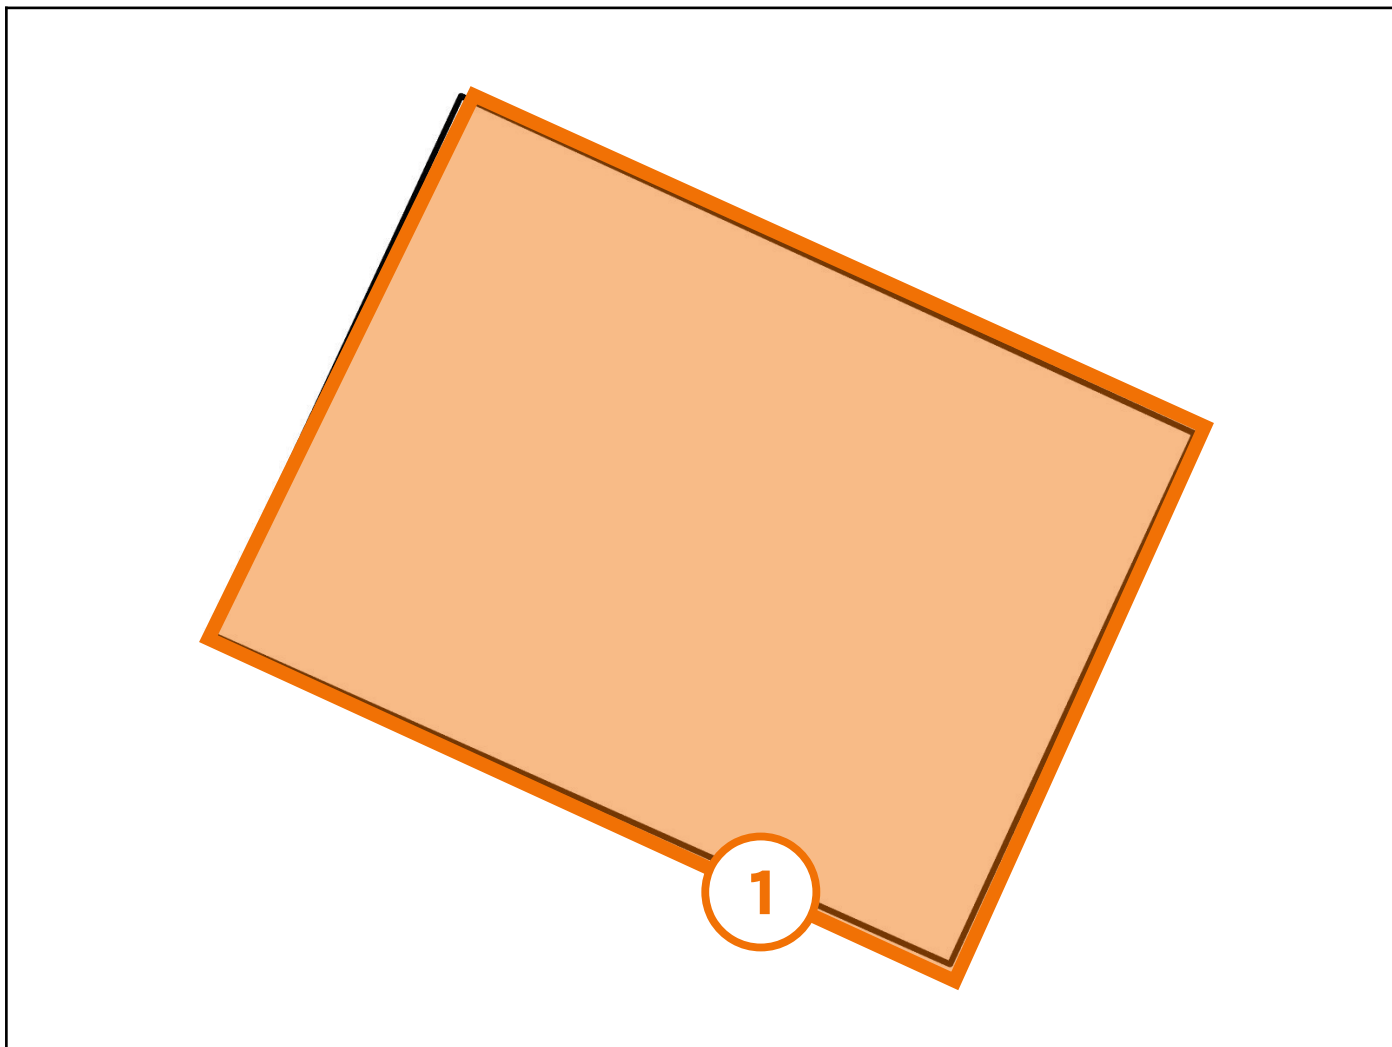
Plan 1.1: Dak/onderdak

Beschrijving	Type	Actie
1. Onderdak type Menuiserite	Asbestmateriaal	Verwijderen

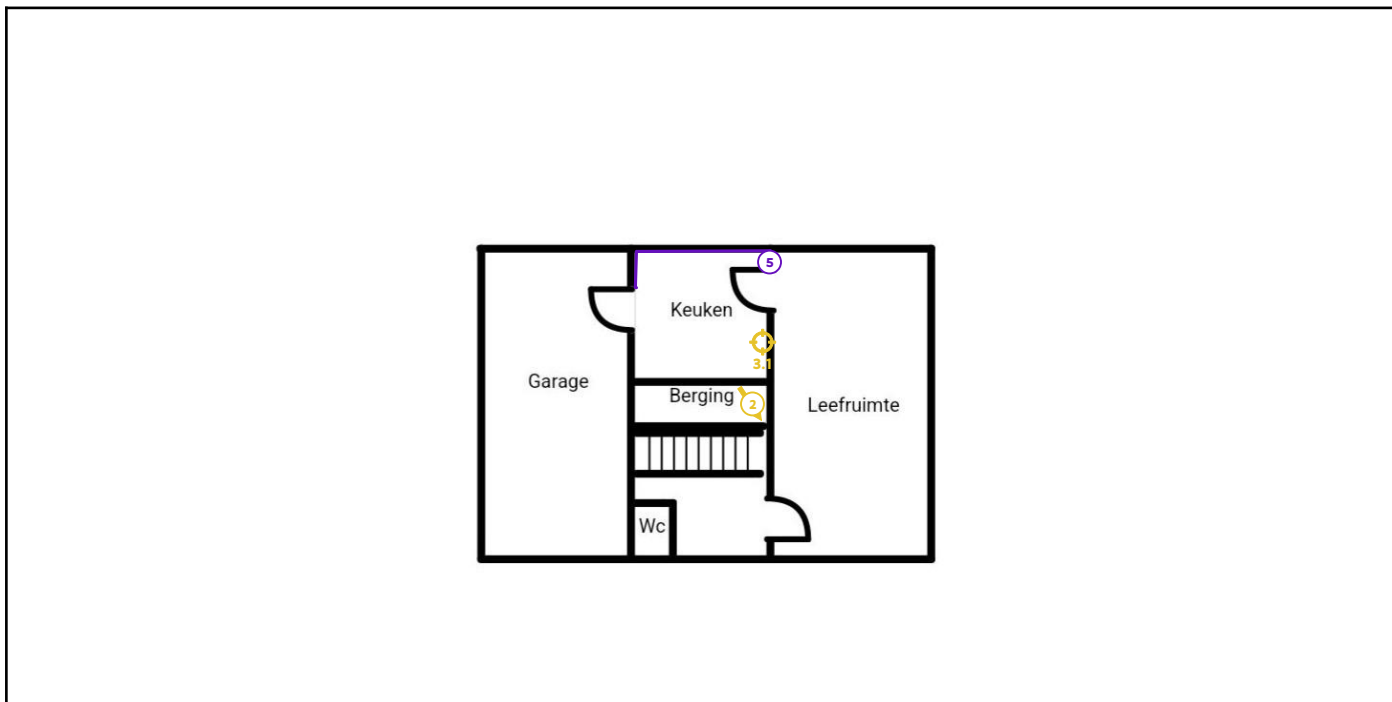
Plan 1.7: Gelijkvloers

Beschrijving	Type	Actie
2. Cementbuis	Asbestmateriaal	Zorgvuldig beheren
3. Sierbeplating	Asbestmateriaal	Zorgvuldig beheren
3.1 Code: MM3	Puntmonster	-
5. Faiencetegels	Advies	-

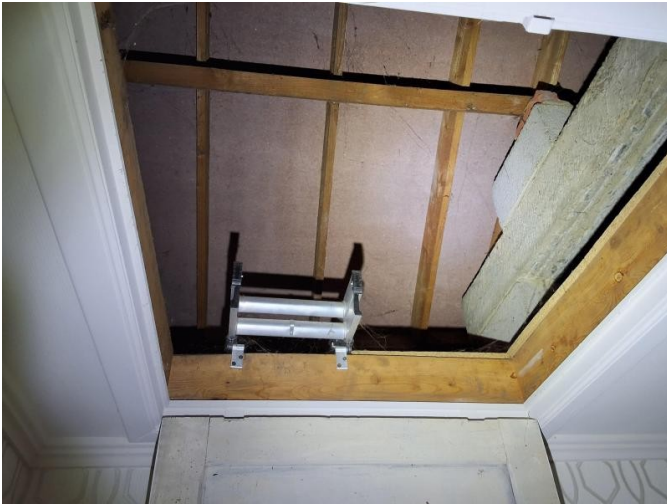
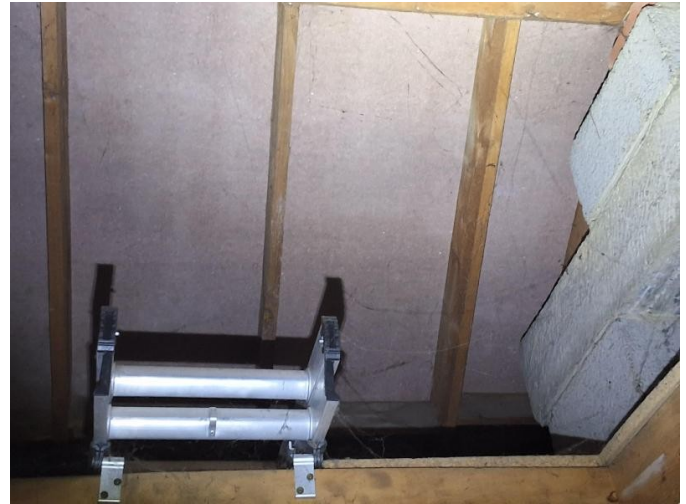
- Plan 1.1: Dak/onderdak

Verhoogd materiaalrisico en/of verhoogde kans op vezelvrijgave

Gebondenheid	Categorie 1: hechtgebonden in oorsprong
Asbestsoort (vezeltype)	Crocidoliet aanwezig
Asbestconcentratie	Laag (< 50%)
Afschermingsgraad van het gehele materiaal	Geheel of deels (ook) vrij aan de binnenlucht
Toestand van het materiaal	Licht beschadigd, licht verweerd. Intact materiaal type Pical – asbestboard of categorie III 'gebondenheid'

Beschrijving	Onderdak type Menuiserite
Omgeving	Binnen
Primaire drager	Schuin dak
Asbestmateriaal	Plaat, paneel, tablet - Type Menuiserite
Bindmiddel van asbestmateriaal	Cement
Gebondenheid op basis van bindmiddel	Hecht
Hoeveelheid (oppervlakte - dikte - aantal)	<ul style="list-style-type: none">• 60,00 m² - 0,30 cm - 1 stuk
Totaal volume	0,18 m ³
Eenvoudig bereikbaar	Ja
Bevestigingswijze	<ul style="list-style-type: none">• Geklemd
Identificatiemethode	Vaststelling zonder monsternamen
Destructieve handeling voor identificatie	Nee
Opmerking	De hoeveelheid is een schatting en kan afwijken van de werkelijke toestand.

Verwijderen

- Zorg voor een veilig beheer en verwijder dit asbestmateriaal wanneer het bij werken eenvoudig bereikbaar wordt. Controleer de toestand jaarlijks op wijzigingen.

- Eenvoudige handelingen: mag via doe-het-zelf of door werknemer(s) met opleidingsattest eenvoudige handelingen
Deze toepassing kan door een aannemer die over een opleidingsattest eenvoudige handelingen beschikt of door een particulier (doe-het-zelf), verwijderd worden indien er geen verhoogd risico op vrijgave van asbestvezels (max. concentratie 0,01 vezels/cm³ - CODEX Art. VI.3-54) ontstaat en de toepassing voorafgaand wordt gefixeerd/bevochtigd; de individuele elementen zonder machinale werktuigen en zonder breken of gooien een voor een losgemaakt worden; en ten slotte in gesloten verpakking weggevoerd worden naar een erkend afvalpunt (recyclagepark).

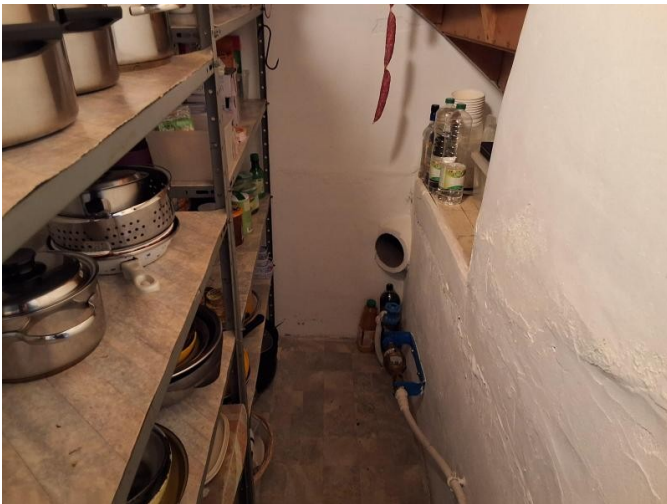
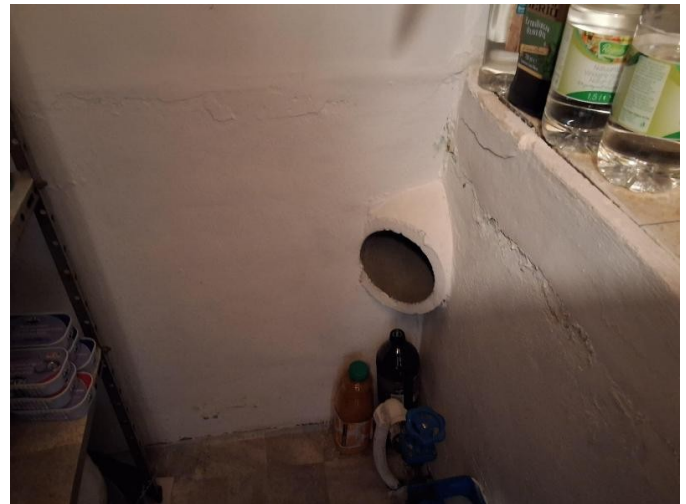
Eindbeoordeling materiaalrisico	Laag materiaalrisico en/of verlaagde kans op vezelvrijgave
---------------------------------	--

Gebondenheid	Categorie 1: hechtgebonden in oorsprong
Asbestsoort (vezeltype)	Crocidoliet aanwezig
Asbestconcentratie	Laag (< 50%)
Afschermingsgraad van het gehele materiaal	Geheel of deels (ook) vrij aan de binnenlucht
Toestand van het materiaal	Onbeschadigd, niet verweerd

Beschrijving	Cementbuis
Omgeving	Binnen
Primaire drager	Schacht-koker (technisch)
Asbestmateriaal	Buis, koker, leiding, pijp, doorvoer
Bindmiddel van asbestmateriaal	Cement
Gebondenheid op basis van bindmiddel	Hecht
Hoeveelheid (lengte - omtrek - dikte - aantal)	<ul style="list-style-type: none">• 0,20 m - 40,00 cm - 2,00 cm - 1 stuk
Totaal volume	0,002 m ³
Eenvoudig bereikbaar	Ja
Bevestigingswijze	<ul style="list-style-type: none">• Verlijmd, ingegoten, versmeerd
Identificatiemethode	Vaststelling zonder monsternamen
Destructieve handeling voor identificatie	Nee
Opmerking	De precieze lengte is onbekend

Zorgvuldig beheren

- Zorg voor een veilig beheer en verwijder dit asbestmateriaal wanneer het bij werken eenvoudig bereikbaar wordt. Controleer de toestand jaarlijks op wijzigingen.

- Eenvoudige handelingen: mag via doe-het-zelf of door werknemer(s) met opleidingsattest eenvoudige handelingen
Deze toepassing kan door een aannemer die over een opleidingsattest eenvoudige handelingen beschikt of door een particulier (doe-het-zelf), verwijderd worden indien er geen verhoogd risico op vrijgave van asbestvezels (max. concentratie 0,01 vezels/cm³ - CODEX Art. VI.3-54) ontstaat en de toepassing voorafgaand wordt gefixeerd/bevochtigd; de individuele elementen zonder machinale werktuigen en zonder breken of gooien een voor een losgemaakt worden; en ten slotte in gesloten verpakking weggevoerd worden naar een erkend afvalpunt (recyclagepark).

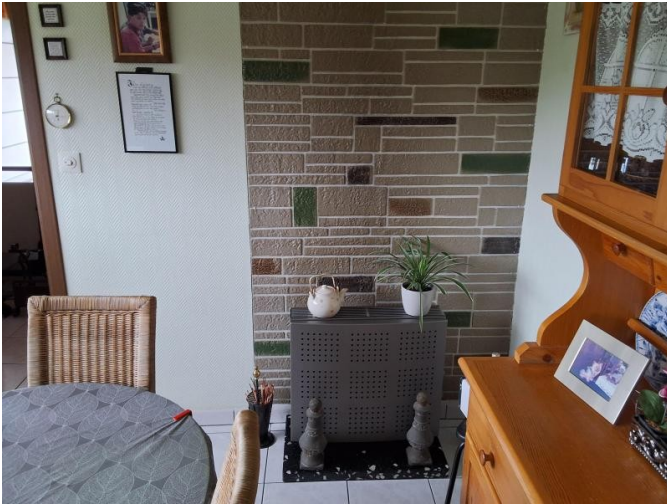
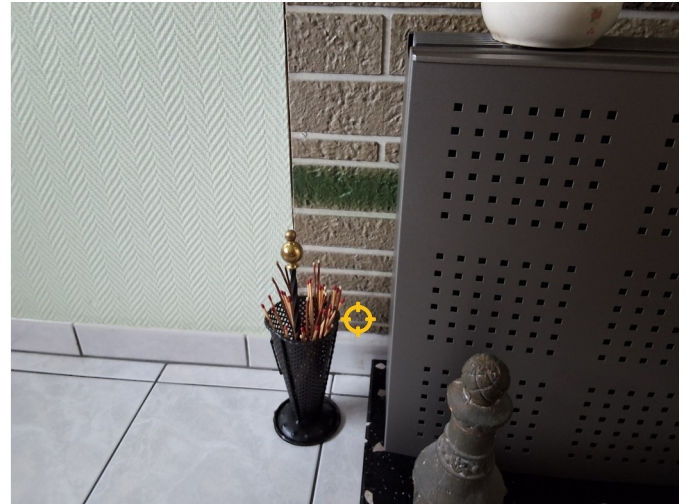
Eindbeoordeling materiaalrisico	Laag materiaalrisico en/of verlaagde kans op vezelvrijgave
---------------------------------	--

Gebondenheid	Categorie 1: hechtgebonden in oorsprong
Asbestsoort (vezeltype)	Alleen chrysotiel
Asbestconcentratie	Laag (< 50%)
Afschermingsgraad van het gehele materiaal	Geheel of deels (ook) vrij aan de binnenlucht
Toestand van het materiaal	Licht beschadigd, licht verweerd. Intact materiaal type Pical – asbestboard of categorie III 'gebondenheid'

#	Type	Referentie	Resultaat
3.1	Puntmonster	MM3	Chrysotiel

Beschrijving	Sierbeplating
Omgeving	Binnen
Primaire drager	Binnenwand
Asbestmateriaal	Plaat, paneel, tablet - Type Pical
Bindmiddel van asbestmateriaal	Cement
Gebondenheid op basis van bindmiddel	Hecht
Hoeveelheid (gewicht - aantal)	<ul style="list-style-type: none">• 20,00 kg - 1 stuk
Totaal gewicht	20,00 kg
Eenvoudig bereikbaar	Ja
Bevestigingswijze	<ul style="list-style-type: none">• Geklemd• Verlijmd, ingegoten, versmeerd
Identificatiemethode	Vaststelling met monstername
Destructieve handeling voor identificatie	Nee
Opmerking	De hoeveelheid is een schatting en kan afwijken van de werkelijke toestand.

Zorgvuldig beheren

- Zorg voor een veilig beheer en verwijder dit asbestmateriaal wanneer het bij werken eenvoudig bereikbaar wordt. Controleer de toestand jaarlijks op wijzigingen.

- Eenvoudige handelingen: mag via doe-het-zelf of door werknemer(s) met opleidingsattest eenvoudige handelingen
Deze toepassing kan door een aannemer die over een opleidingsattest eenvoudige handelingen beschikt of door een particulier (doe-het-zelf), verwijderd worden indien er geen verhoogd risico op vrijgave van asbestvezels (max. concentratie 0,01 vezels/cm³ - CODEX Art. VI.3-54) ontstaat en de toepassing voorafgaand wordt gefixeerd/bevochtigd; de individuele elementen zonder machinale werktuigen en zonder breken of gooien een voor een losgemaakt worden; en ten slotte in gesloten verpakking weggevoerd worden naar een erkend afvalpunt (recyclagepark).

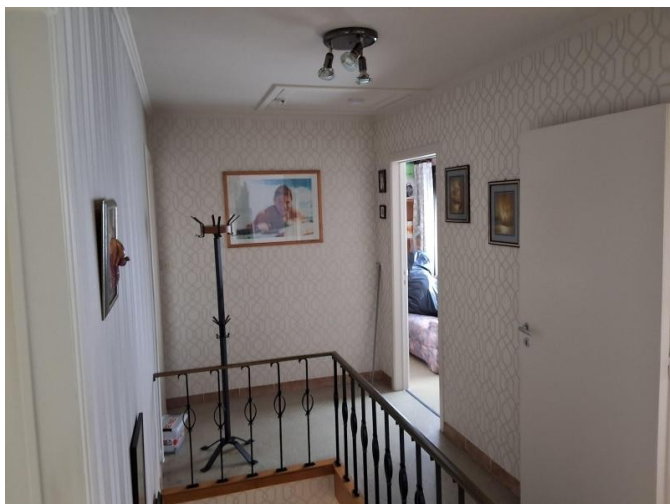
Vrije foto

De plafonds werden afgewerkt met niet-asbestverdachte voorzetpanelen die inspectie van de bedekte structuur (opbouw, pleisterwerk) verhinderen.

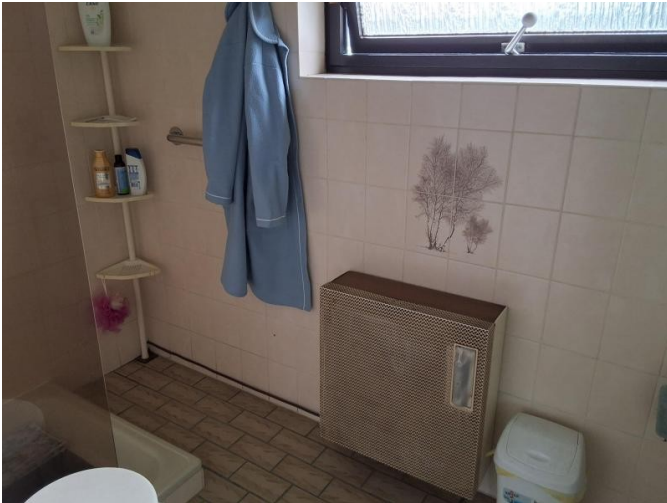
Vrije foto

Binnenwanden en/of plafonds afgewerkt met een intacte laag faiencetegels zonder zichtbare beschadigingen. Inspectie van de onderliggende lijmlaag of tegels zelf is niet mogelijk zonder uitbreiding naar een destructief onderzoek.

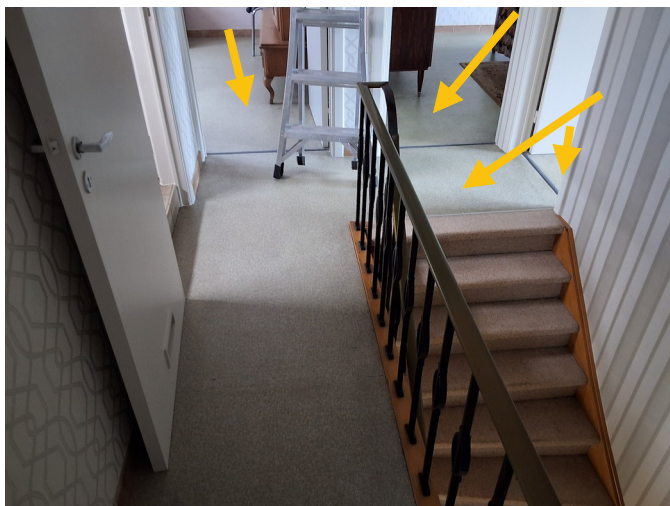
Vrije foto

Niet-asbestverdachte vinyl op het verdiep

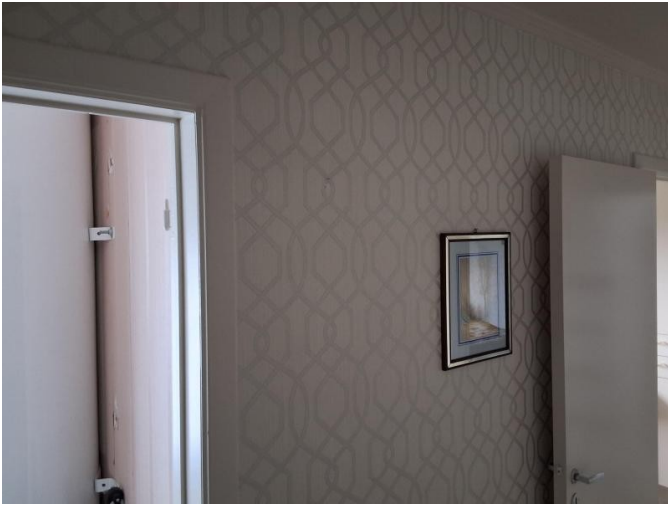
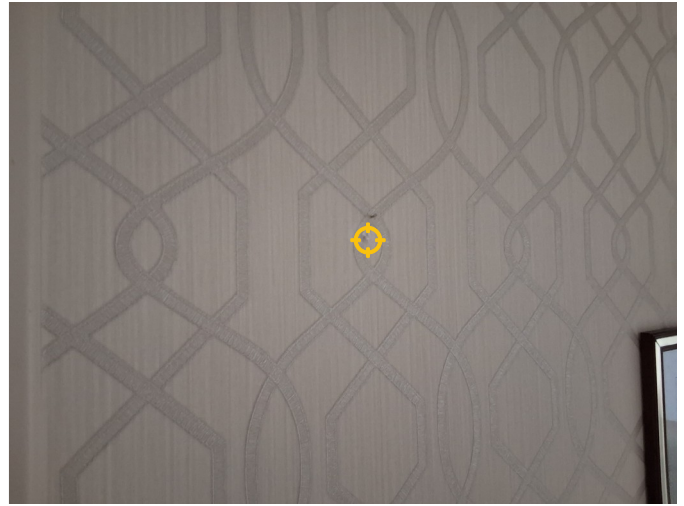
Fiche 7: Pleisterwerk wanden

Geen asbest

#	Type	Referentie	Resultaat
7.1	Mengmonster	MM1	Geen asbest

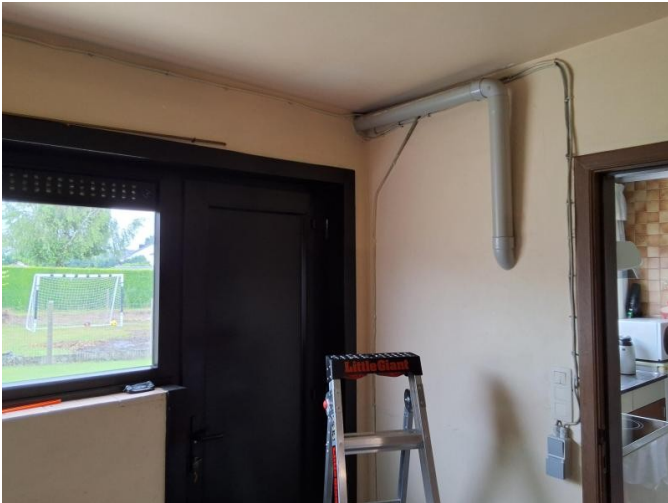
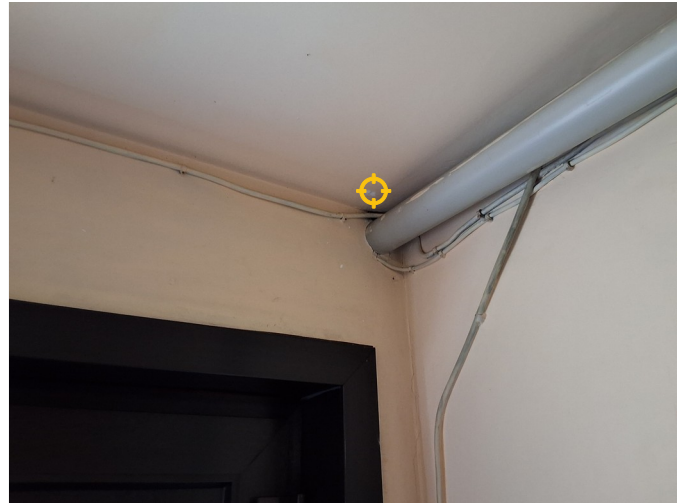
Fiche 8: Pleisterwerk plafonds

Geen asbest

#	Type	Referentie	Resultaat
8.1	Mengmonster	MM2	Geen asbest
