Asbestinventarisatetest

Edingseweg 419, 9500 Geraardsbergen

Attestnummer : 20231207-000190.000

Uitgegeven op : 07.12.2023

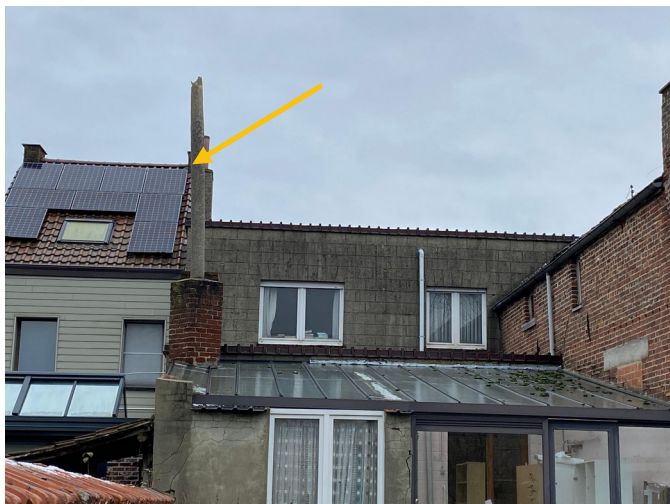
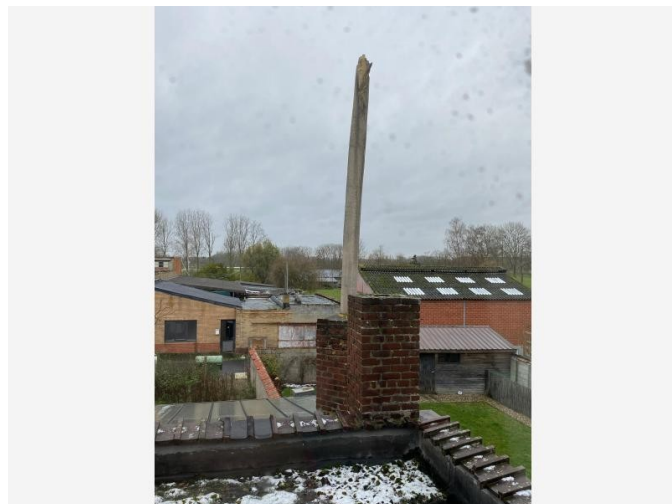
Eindbeoordeling materiaalrisico	Hoog materiaalrisico en/of hoge kans op vezelvrijgave
---------------------------------	---

Gebondenheid	Categorie 1: hechtgebonden in oorsprong
Asbestsoort (vezeltype)	Crocidoliet aanwezig
Asbestconcentratie	Laag (< 50%)
Afschermingsgraad van het gehele materiaal	Geheel of deels (ook) vrij aan binnenluchtstromen
Toestand van het materiaal	Zwaar beschadigd, zwaar verweerd

Beschrijving	Schoorsteenpijp
Omgeving	Grenst aan binnen- en buitenlucht
Primaire drager	Schacht-koker (technisch)
Asbestmateriaal	Buis, koker, leiding, pijp, doorvoer
Bindmiddel van asbestmateriaal	Cement
Gebondenheid op basis van bindmiddel	Hecht
Hoeveelheid (lengte - omtrek - dikte - aantal)	<ul style="list-style-type: none">• 3,00 m - 30,00 cm - 1,00 cm - 1 stuk
Totaal volume	0,009 m ³
Eenvoudig bereikbaar	Ja
Bevestigingswijze	<ul style="list-style-type: none">• Verlijmd, ingegoten, versmeerd
Identificatiemethode	Vaststelling zonder monsternamen

Dringend verwijderen

- Verwijder dit asbestmateriaal zo snel mogelijk. Volg de toestand goed op.

- Eenvoudige handelingen: mag via doe-het-zelf of door werknemer(s) met opleidingsattest eenvoudige handelingen
Hechtgebonden asbest als buitentoepassing. Verwijderen zonder te breken.

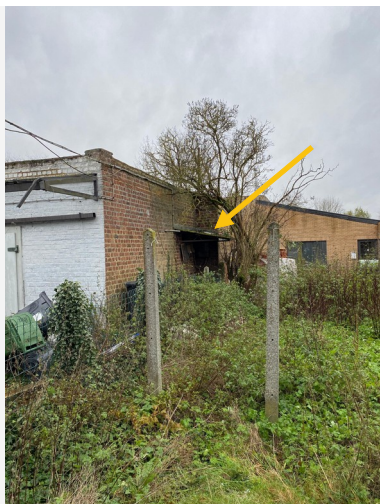
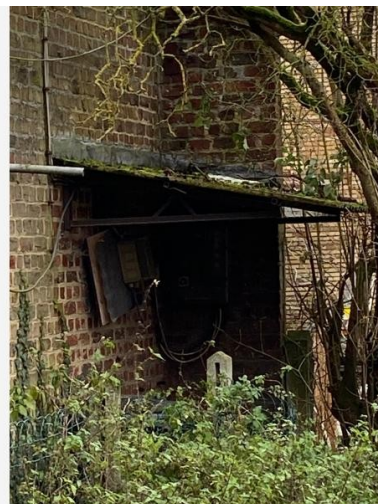
Eindbeoordeling materiaalrisico	Verhoogd materiaalrisico en/of verhoogde kans op vezelvrijgave
---------------------------------	--

Gebondenheid	Categorie 1: hechtgebonden in oorsprong
Asbestsoort (vezeltype)	Crocidoliet aanwezig
Asbestconcentratie	Laag (< 50%)
Afschermingsgraad van het gehele materiaal	Geheel of deels vrij aan de buitenlucht
Toestand van het materiaal	Matig beschadigd, matig verweerd

Beschrijving	Golfplaten
Omgeving	Buiten
Primaire drager	Schuin dak
Asbestmateriaal	Dak- en gevelbekleding - Golfplaat
Bindmiddel van asbestmateriaal	Cement
Gebondenheid op basis van bindmiddel	Hecht
Hoeveelheid (oppervlakte - aantal)	• 2,00 m ² - 1 stuk
Totale oppervlakte	2,00 m ²
Eenvoudig bereikbaar	Ja
Bevestigingswijze	• Genageld, geniet
Identificatiemethode	Vaststelling zonder monsternamen

[Verwijderen](#)

- Verwijder dit asbestmateriaal zo snel mogelijk. Volg de toestand goed op.
- Hemelwater dat afspoelt van asbestcement daken of gevels kan asbestdeeltjes bevatten. Gebruik het enkel voor gesloten circuits (bv. spoelen toiletten). Reinig na het vervangen van het dak of de gevel de dakgoten en regenwaterput of -ton om asbesthoudend sediment of slib te verwijderen

- Eenvoudige handelingen: mag via doe-het-zelf of door werknemer(s) met opleidingsattest eenvoudige handelingen
Hechtgebonden asbest als buitentoepassing. Verwijderen zonder te breken.

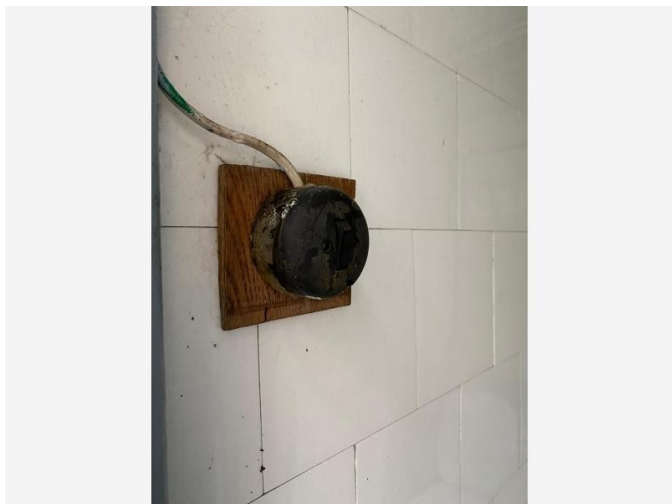
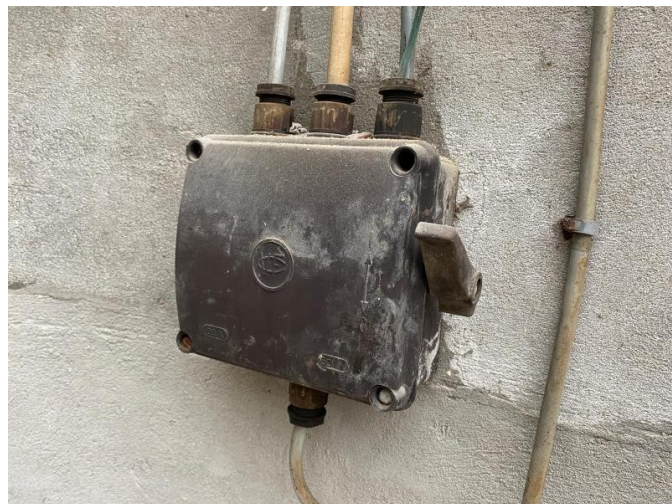
Eindbeoordeling materiaalisico	Laag materiaalisico en/of verlaagde kans op vezelvrijgave
--------------------------------	---

Gebondenheid	Categorie 1: hechtgebonden in oorsprong
Asbestsoort (vezeltype)	Crocidoliet aanwezig
Asbestconcentratie	Laag (< 50%)
Afschermingsgraad van het gehele materiaal	Geheel of deels (ook) vrij aan de binnenlucht
Toestand van het materiaal	Onbeschadigd, niet verweerd

Beschrijving	Schakelaars / stopcontacten
Omgeving	Binnen
Primaire drager	Communicatie en elektrische infrastructuur en uitrusting
Asbestmateriaal	Plaat, paneel, tablet - Type Bakeliet
Bindmiddel van asbestmateriaal	Kunststof of -hars
Gebondenheid op basis van bindmiddel	Hecht
Hoeveelheid (oppervlakte - dikte - aantal)	• 0,50 m ² - 10,00 cm - 1 stuk
Totaal volume	0,05 m ³
Eenvoudig bereikbaar	Ja
Bevestigingswijze	• Geschroefd
Identificatiemethode	Vaststelling zonder monsternamen

Zorgvuldig beheren

- Verwijder dit asbestmateriaal zo snel mogelijk. Volg de toestand goed op.

- Eenvoudige handelingen: mag via doe-het-zelf of door werknemer(s) met opleidingsattest eenvoudige handelingen
Hechtgebonden asbest. Verwijderen zonder te breken.

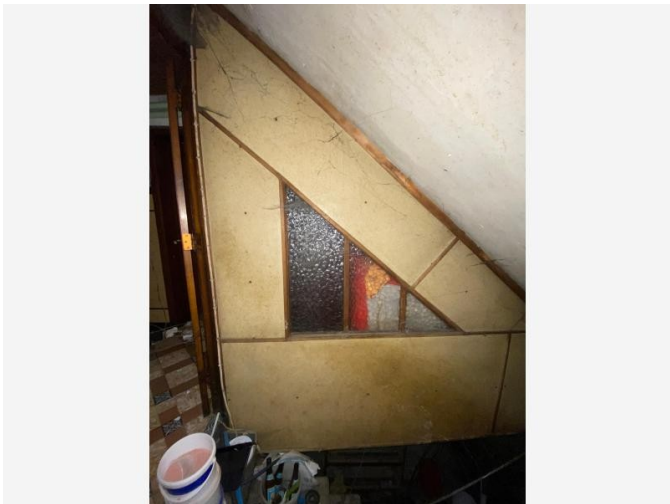
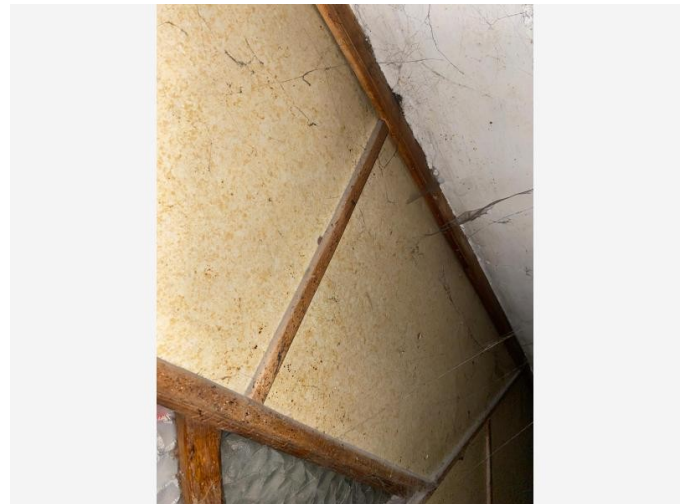
Eindbeoordeling materiaalrisico	Laag materiaalrisico en/of verlaagde kans op vezelvrijgave
---------------------------------	--

Gebondenheid	Categorie 1: hechtgebonden in oorsprong
Asbestsoort (vezeltype)	Crocidoliet aanwezig
Asbestconcentratie	Laag (< 50%)
Afschermingsgraad van het gehele materiaal	Geheel of deels (ook) vrij aan de binnenlucht
Toestand van het materiaal	Onbeschadigd, niet verweerd

Beschrijving	valse wand aan trap kelder
Omgeving	Binnen
Primaire drager	Binnenwand
Asbestmateriaal	Plaat, paneel, tablet - Type Menuiserite
Bindmiddel van asbestmateriaal	Cement
Gebondenheid op basis van bindmiddel	Hecht
Hoeveelheid (oppervlakte - dikte - aantal)	• 3,40 m ² - 1,00 cm - 1 stuk
Totaal volume	0,034 m ³
Eenvoudig bereikbaar	Ja
Bevestigingswijze	• Geschroefd
Identificatiemethode	Vaststelling zonder monsternamen

Zorgvuldig beheren

- Verwijder dit asbestmateriaal zo snel mogelijk. Volg de toestand goed op.

- Eenvoudige handelingen: mag via doe-het-zelf of door werknemer(s) met opleidingsattest eenvoudige handelingen
Hechtgebonden asbest. Verwijderen zonder te breken.

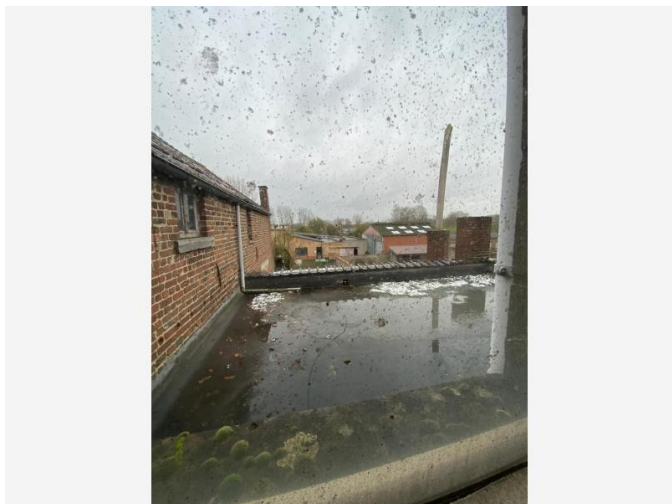
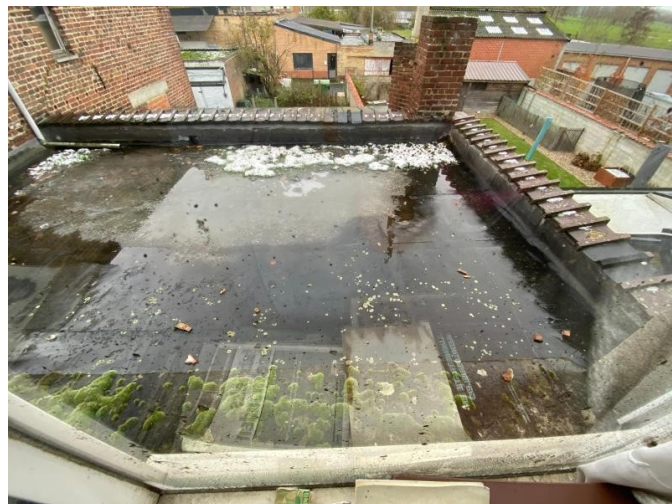
Eindbeoordeling materiaalrisico	Laag materiaalrisico en/of verlaagde kans op vezelvrijgave
---------------------------------	--

Gebondenheid	Categorie 1: hechtgebonden in oorsprong
Asbestsoort (vezeltype)	Alleen chrysotiel
Asbestconcentratie	Laag (< 50%)
Afschermingsgraad van het gehele materiaal	Geheel of deels vrij aan de buitenlucht
Toestand van het materiaal	Licht beschadigd, licht verweerd. Intact materiaal type Pical – asbestboard of categorie III 'gebondenheid'

Beschrijving	Roofing plat dak
Omgeving	Buiten
Primaire drager	Plat dak
Asbestmateriaal	Dak- en gevelbekleding - Roofing
Bindmiddel van asbestmateriaal	Bitumen (roofing, teer, asfalt)
Gebondenheid op basis van bindmiddel	Hecht
Hoeveelheid (oppervlakte - aantal)	• 185,00 m ² - 1 stuk
Totale oppervlakte	185,00 m ²

Zorgvuldig beheren

- Verwijder dit asbestmateriaal zo snel mogelijk. Volg de toestand goed op.
- Hemelwater dat afspoelt van asbestcement daken of gevels kan asbestdeeltjes bevatten. Gebruik het enkel voor gesloten circuits (bv. spoelen toiletten). Reinig na het vervangen van het dak of de gevel de dakgoten en regenwaterput of -ton om asbesthoudend sediment of slib te verwijderen
- Voer bijkomende staalname(s) uit.

- Eenvoudige handelingen: mag via doe-het-zelf of door werknemer(s) met opleidingsattest eenvoudige handelingen
Hechtgebonden asbest als buitentoepassing.

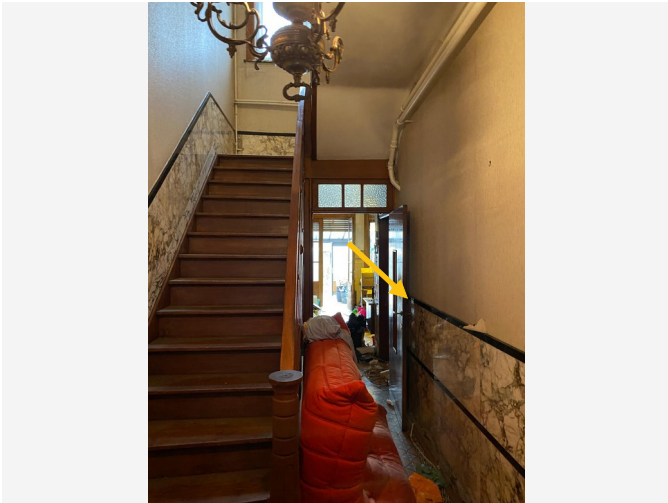
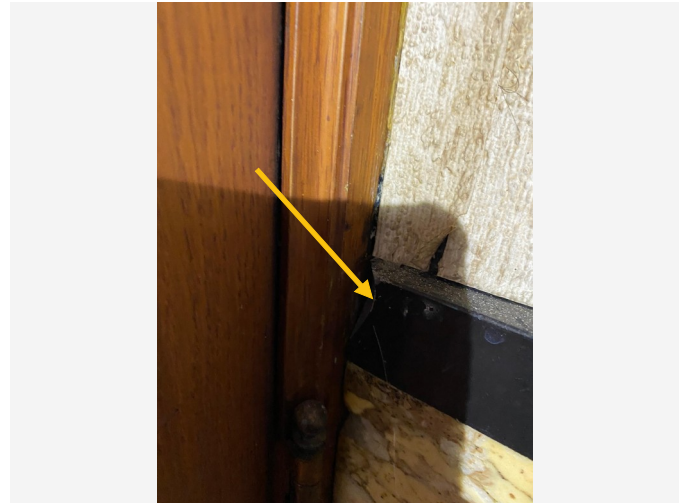
Geen asbest

#	Type	Referentie	Resultaat
6.1	Puntmonster	M5	Geen asbest

Beschrijving	Muurtegel
Omgeving	Binnen
Primaire drager	Binnenwand

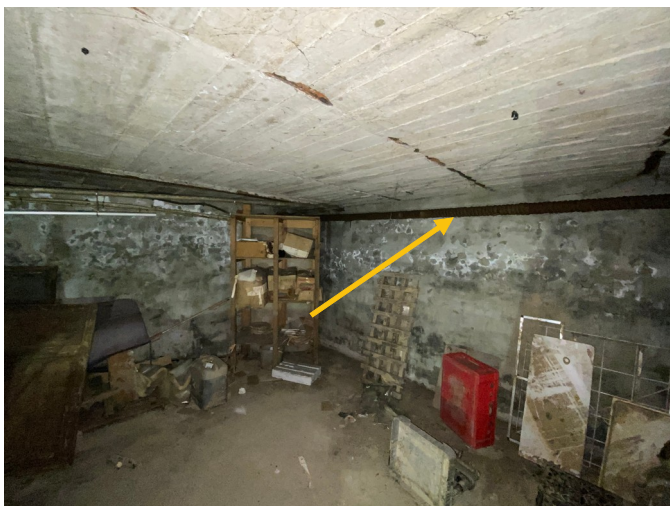
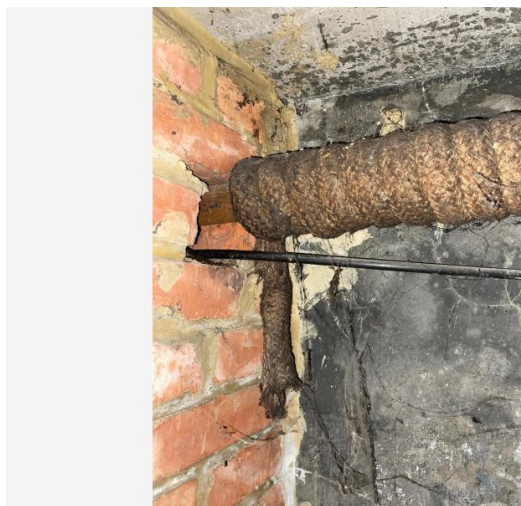
Geen asbest

#	Type	Referentie	Resultaat
7.1	Puntmonster	M4	Geen asbest

Beschrijving	Touw rond chauffagebuizen
Omgeving	Grenst aan binnen- en buitenlucht
Primaire drager	HVAC infrastructuur en uitrusting
Bindmiddel van materiaal	Natuurlijke vezels

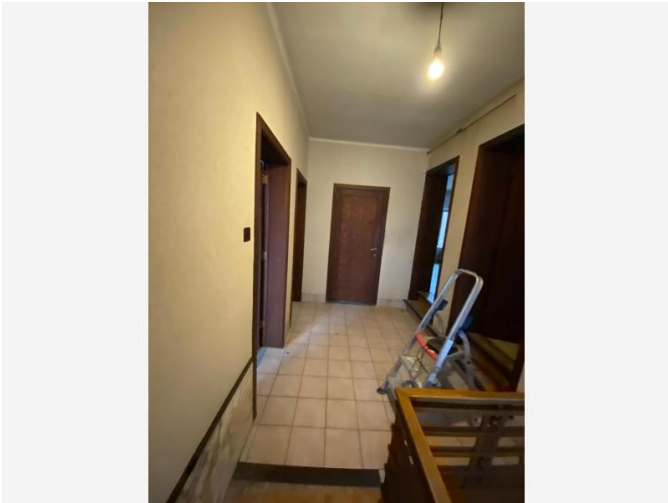
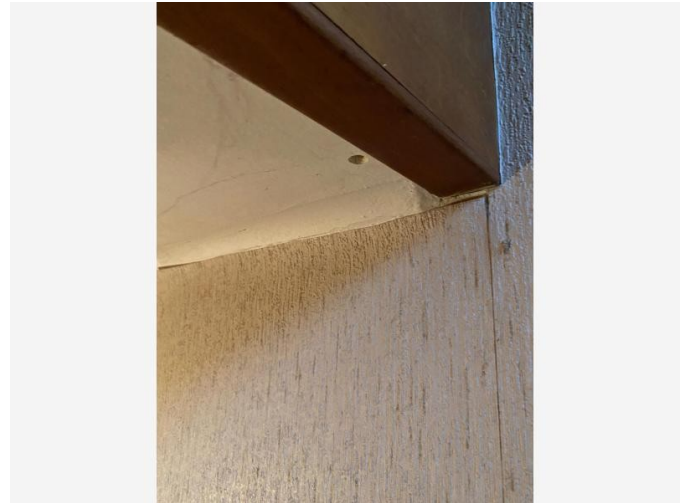
Geen asbest

#	Type	Referentie	Resultaat
8.1	Mengmonster	M2	Geen asbest

Beschrijving	Pleisterwerk - Plafond
Omgeving	Binnen
Primaire drager	Plafond

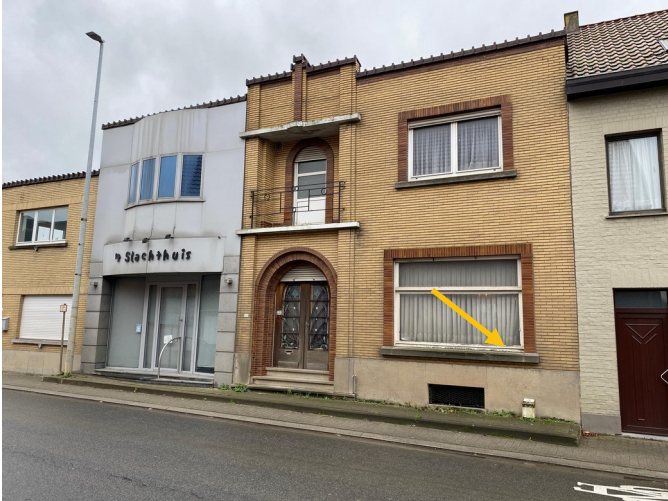
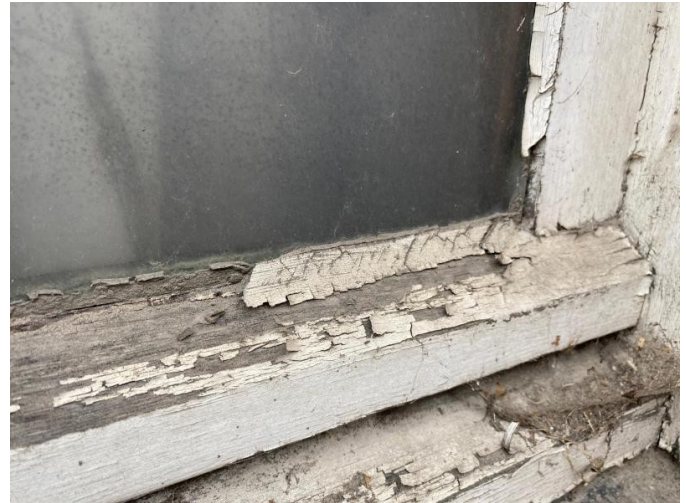
Fiche 9: Mastiek ramen enkel glas

Geen asbest

#	Type	Referentie	Resultaat
9.1	Puntmonster	M3	Geen asbest

Beschrijving	Mastiek ramen enkel glas
Omgeving	Grenst aan binnen- en buitenlucht
Primaire drager	Wandopening verticaal (raam, deur, ...)
Bindmiddel van materiaal	Kitten, mastiek, pasta

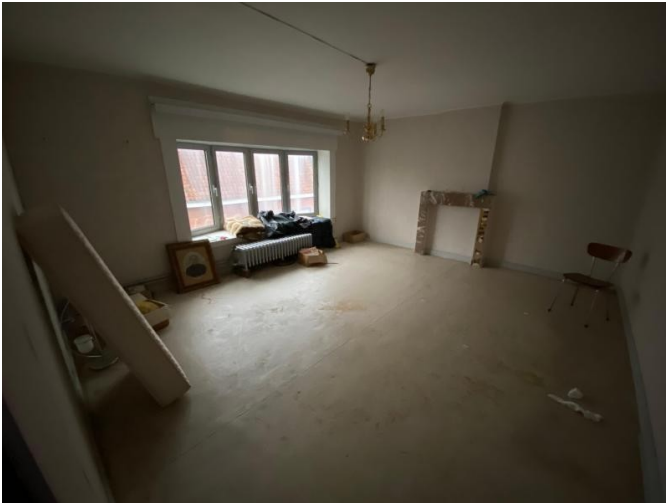
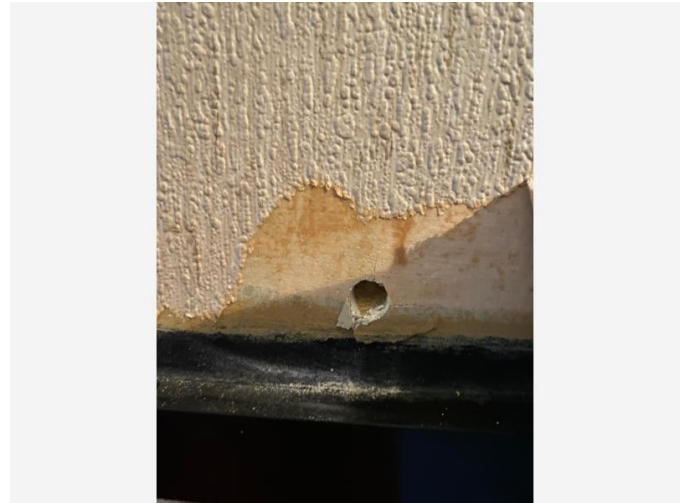
Geen asbest

#	Type	Referentie	Resultaat
10.1	Mengmonster	M1	Geen asbest

Beschrijving	Pleisterwerk - Muren
Omgeving	Binnen
Primaire drager	Binnenwand
