Asbestinventarisatetest

41070A0625/00K000

Attestnummer : 20231207-000166.000

Niet-asbestveilig

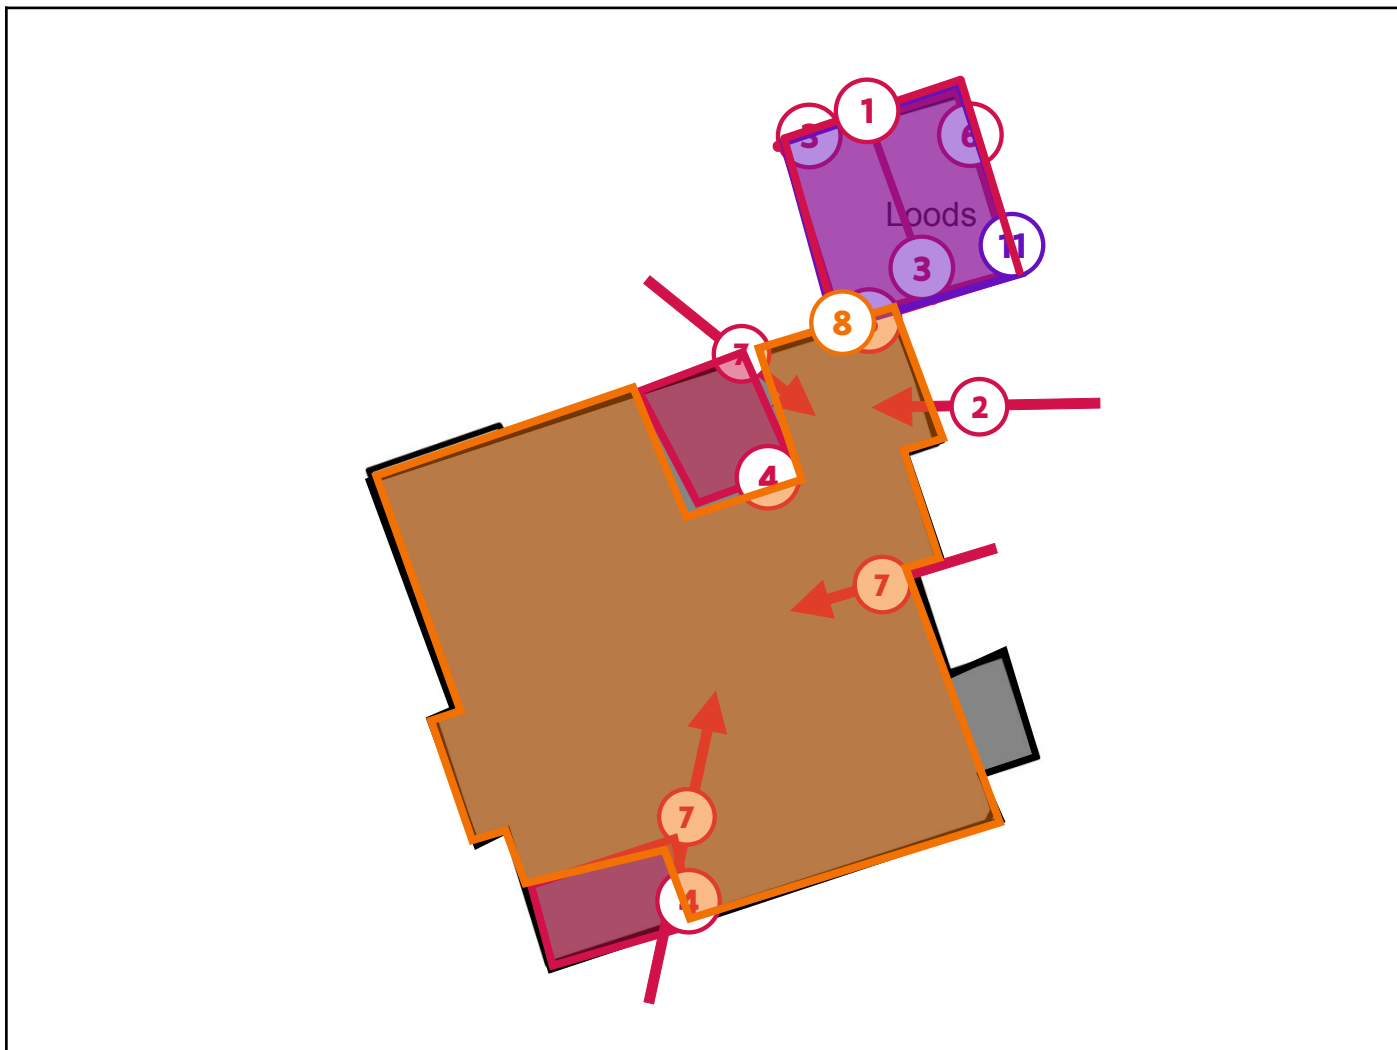
Plan 1.1: Aparte loods

Beschrijving	Type	Actie
1. Mastiek tussen panelen - aparte loods	Asbestmateriaal	Dringend verwijderen
2. Schoorsteenpijp	Asbestmateriaal	Dringend verwijderen
3. Nok en Windveren - aparte loods	Asbestmateriaal	Dringend verwijderen
4. Golfplaten - loods	Asbestmateriaal	Dringend verwijderen
6. Golfplaten - Dak aparte loods	Asbestmateriaal	Dringend verwijderen
7. Schouwhoed	Asbestmateriaal	Dringend verwijderen

8. Roofing plat dak	Asbestmateriaal	Verwijderen
11. Niet toegankelijke zones - Aparte loods	Beperking	-

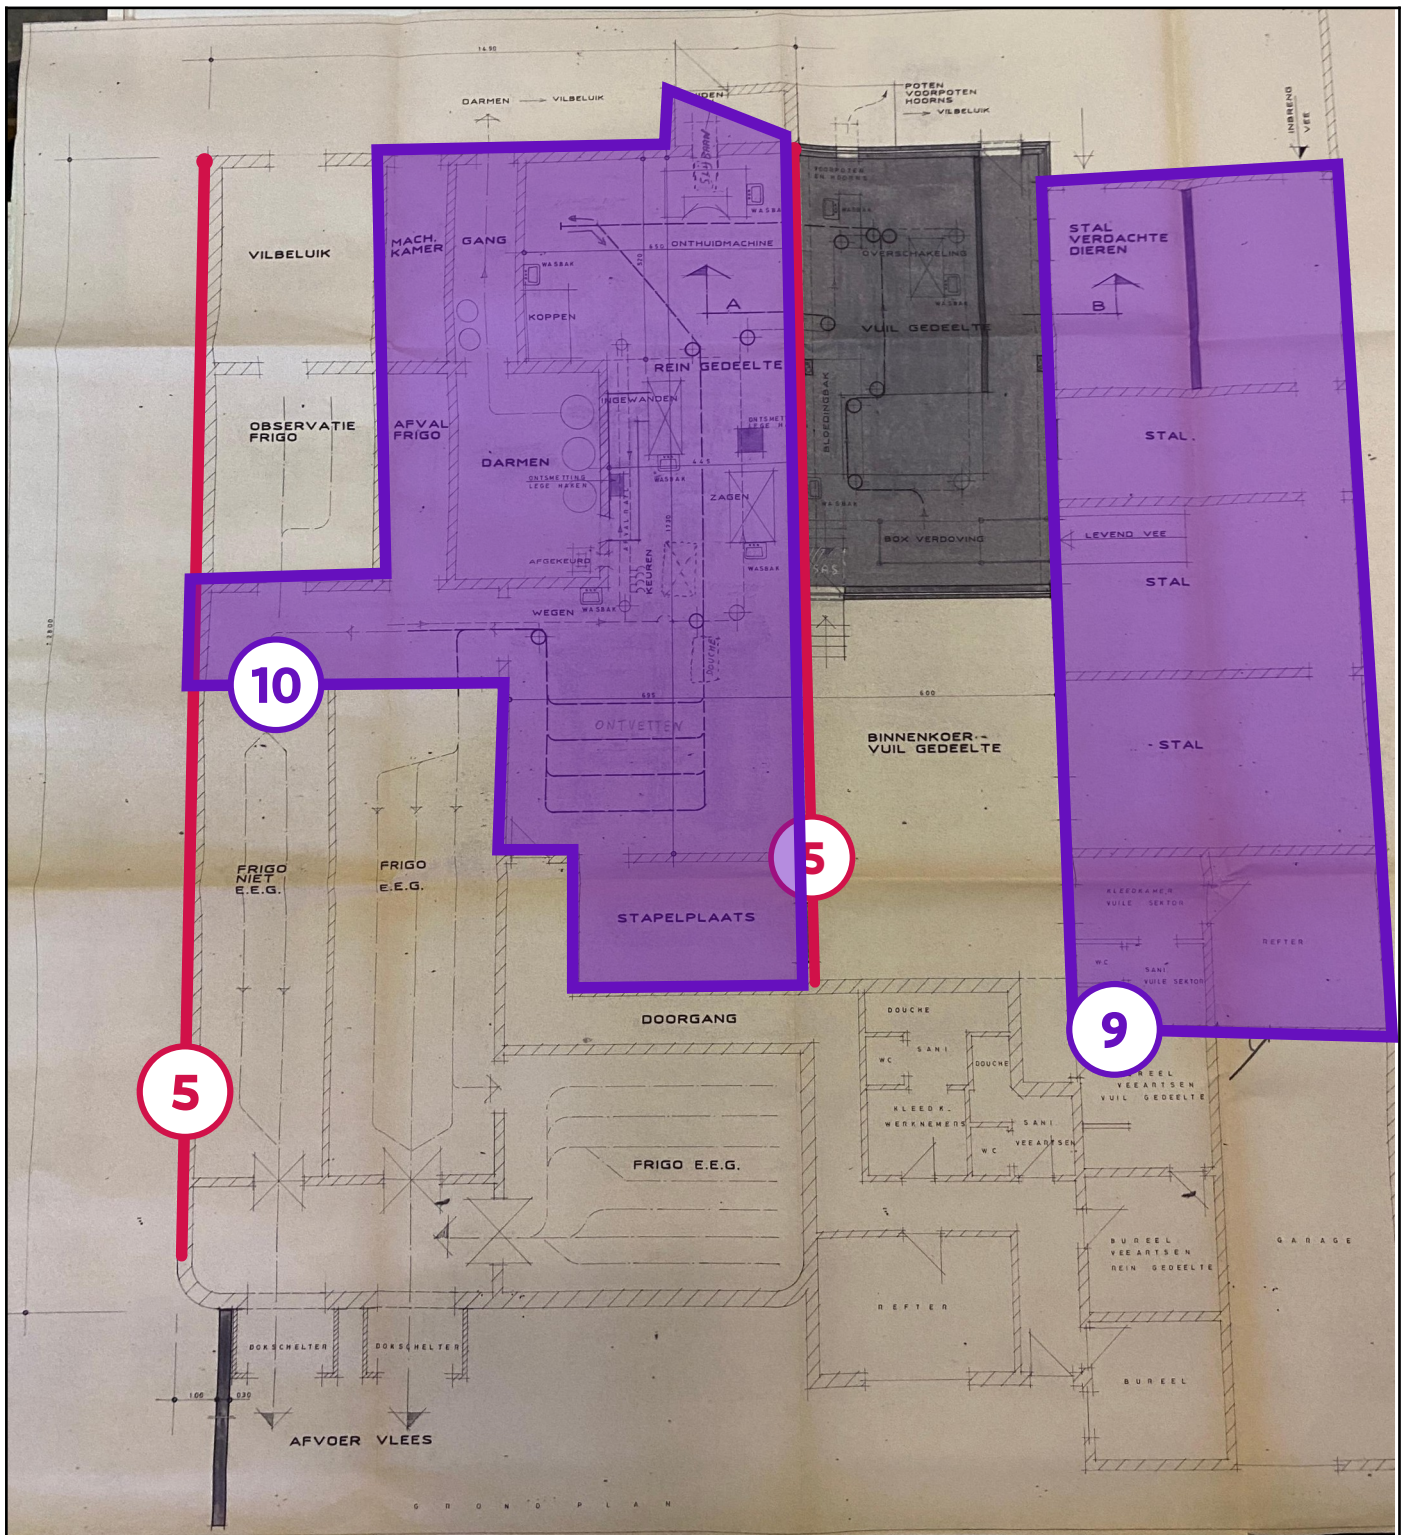
Plan 1.2: Grondplan

Beschrijving	Type	Actie
5. Mastiek ramen enkel glas	Asbestmateriaal	Dringend verwijderen

9. Niet toegankelijke zones - zijkant loods	Beperking	-
10. Niet toegankelijke loods - center loods	Beperking	-

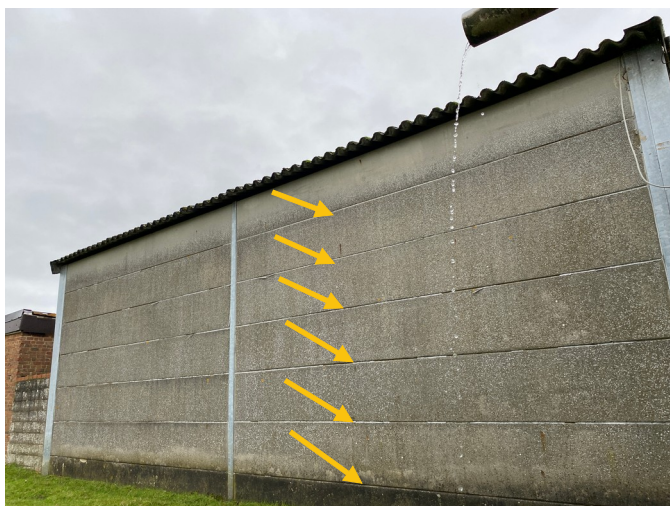
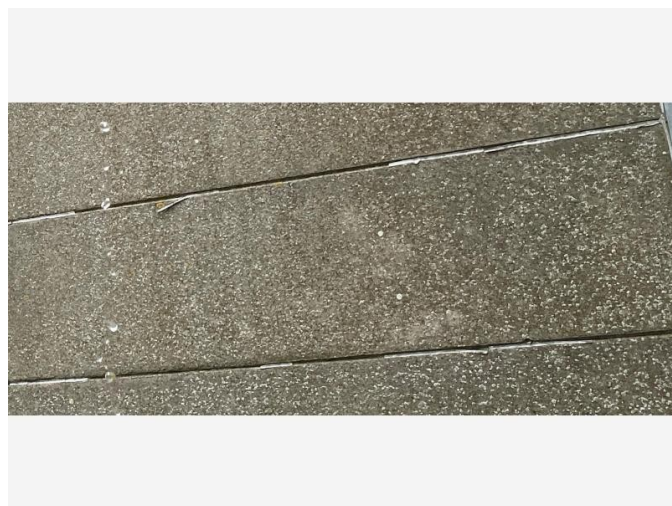
Hoog materiaalrisico en/of hoge kans op vezelvrijgave

Gebondenheid	Categorie 1: hechtgebonden in oorsprong
Asbestsoort (vezeltype)	Crocidoliet aanwezig
Asbestconcentratie	Laag (< 50%)
Afschermingsgraad van het gehele materiaal	Geheel of deels (ook) vrij aan de binnenlucht
Toestand van het materiaal	Matig beschadigd, matig verweerd

Beschrijving	Mastiek tussen panelen - aparte loods
Omgeving	Grenst aan binnen- en buitenlucht
Primaire drager	Wand buitenschil
Asbestmateriaal	In-situ afwerkingslagen - Pasta, stopverf, voegsel, stopsel, vulsel, mastiek, kitten, ...
Bindmiddel van asbestmateriaal	Kitten, mastiek, pasta
Gebondenheid op basis van bindmiddel	Hecht
Hoeveelheid (gewicht - aantal)	• 30,00 kg - 1 stuk
Totaal gewicht	30,00 kg

- Verwijder dit asbestmateriaal zo snel mogelijk. Volg de toestand goed op.

- Eenvoudige handelingen: mag via doe-het-zelf of door werknemer(s) met opleidingsattest eenvoudige handelingen
Hechtgebonden asbest als buitentoepassing. Verwijderen zonder te breken.

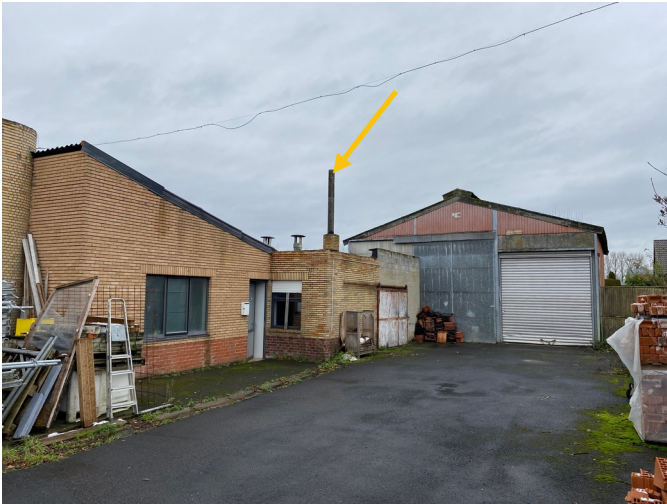
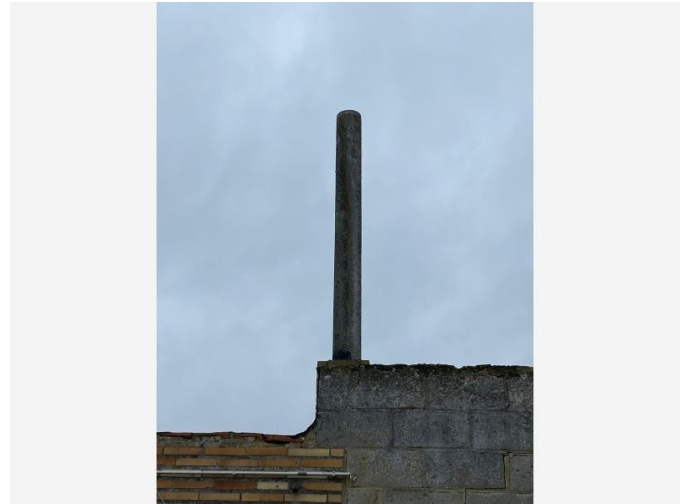
Eindbeoordeling materiaalrisico	Hoog materiaalrisico en/of hoge kans op vezelvrijgave
---------------------------------	---

Gebondenheid	Categorie 1: hechtgebonden in oorsprong
Asbestsoort (vezeltype)	Crocidoliet aanwezig
Asbestconcentratie	Laag (< 50%)
Afschermingsgraad van het gehele materiaal	Geheel of deels (ook) vrij aan binnenluchtstromen
Toestand van het materiaal	Matig beschadigd, matig verweerd

Beschrijving	Schoorsteenpijp
Omgeving	Buiten
Primaire drager	Schacht-koker (technisch)
Asbestmateriaal	Buis, koker, leiding, pijp, doorvoer
Bindmiddel van asbestmateriaal	Cement
Gebondenheid op basis van bindmiddel	Hecht
Hoeveelheid (lengte - omtrek - dikte - aantal)	<ul style="list-style-type: none">• 2,00 m - 30,00 cm - 1,00 cm - 1 stuk
Totaal volume	0,006 m ³
Eenvoudig bereikbaar	Ja
Bevestigingswijze	<ul style="list-style-type: none">• Verlijmd, ingegoten, versmeerd
Identificatiemethode	Vaststelling zonder monsternamen

- Verwijder dit asbestmateriaal zo snel mogelijk. Volg de toestand goed op.

- Eenvoudige handelingen: mag via doe-het-zelf of door werknemer(s) met opleidingsattest eenvoudige handelingen
Hechtgebonden asbest als buitentoepassing. Verwijderen zonder te breken.

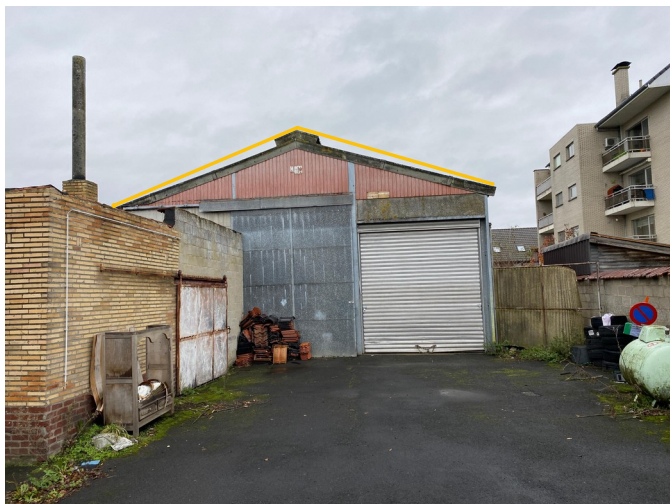
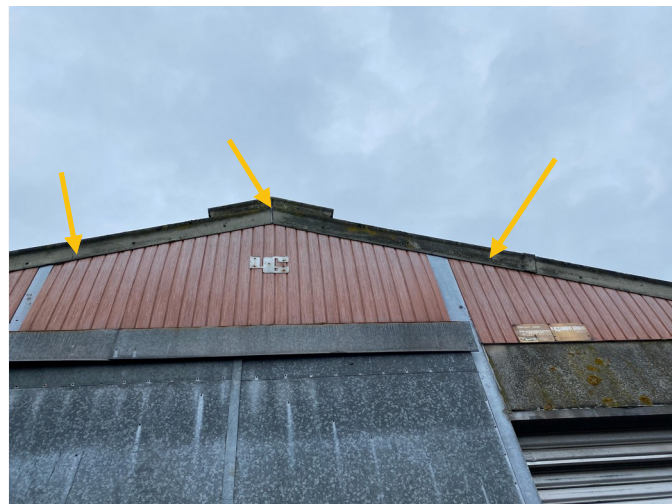
Eindbeoordeling materiaalrisico	Hoog materiaalrisico en/of hoge kans op vezelvrijgave
---------------------------------	---

Gebondenheid	Categorie 1: hechtgebonden in oorsprong
Asbestsoort (vezeltype)	Crocidoliet aanwezig
Asbestconcentratie	Laag (< 50%)
Afschermingsgraad van het gehele materiaal	Geheel of deels (ook) vrij aan de binnenlucht
Toestand van het materiaal	Matig beschadigd, matig verweerd

Beschrijving	Nok en Windveren - aparte loods
Omgeving	Grenst aan binnen- en buitenlucht
Primaire drager	Schuin dak
Asbestmateriaal	Dak- en gevelbekleding - Nok, windveer, boeiboord
Bindmiddel van asbestmateriaal	Cement
Gebondenheid op basis van bindmiddel	Hecht
Hoeveelheid (oppervlakte - aantal)	<ul style="list-style-type: none">• 20,00 m² - 1 stuk
Totale oppervlakte	20,00 m ²
Eenvoudig bereikbaar	Ja
Bevestigingswijze	<ul style="list-style-type: none">• Genageld, geniet
Identificatiemethode	Vaststelling zonder monsternamen

- Verwijder dit asbestmateriaal zo snel mogelijk. Volg de toestand goed op.
- Hemelwater dat afspoelt van asbestcement daken of gevels kan asbestdeeltjes bevatten. Gebruik het enkel voor gesloten circuits (bv. spoelen toiletten). Reinig na het vervangen van het dak of de gevel de dakgoten en regenwaterput of -ton om asbesthoudend sediment of slib te verwijderen

- Eenvoudige handelingen: mag via doe-het-zelf of door werknemer(s) met opleidingsattest eenvoudige handelingen
Hechtgebonden asbest als buitentoepassing. Verwijderen zonder te breken.

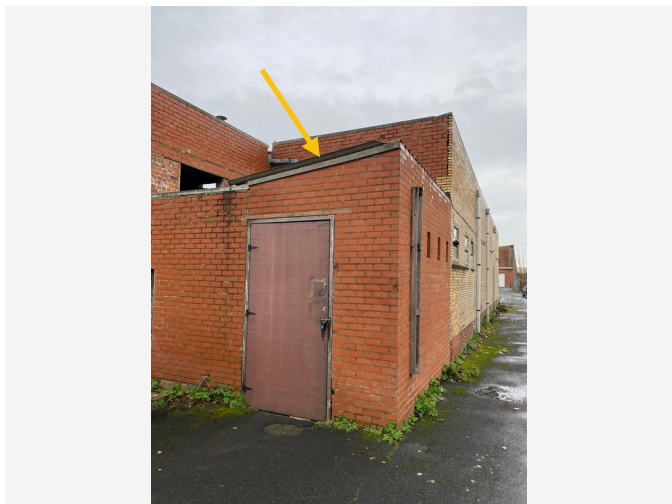
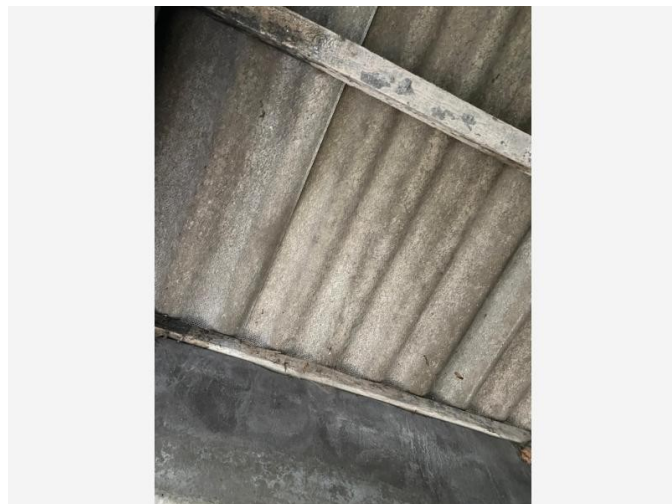
Eindbeoordeling materiaalrisico	Hoog materiaalrisico en/of hoge kans op vezelvrijgave
---------------------------------	---

Gebondenheid	Categorie 1: hechtgebonden in oorsprong
Asbestsoort (vezeltype)	Crocidoliet aanwezig
Asbestconcentratie	Laag (< 50%)
Afschermingsgraad van het gehele materiaal	Geheel of deels (ook) vrij aan de binnenlucht
Toestand van het materiaal	Matig beschadigd, matig verweerd

Beschrijving	Golfplaten - loods
Omgeving	Grenst aan binnen- en buitenlucht
Primaire drager	Schuin dak
Asbestmateriaal	Dak- en gevelbekleding - Golfplaat
Bindmiddel van asbestmateriaal	Cement
Gebondenheid op basis van bindmiddel	Hecht
Hoeveelheid (oppervlakte - aantal)	<ul style="list-style-type: none">• 44,00 m² - 1 stuk
Totale oppervlakte	44,00 m ²
Eenvoudig bereikbaar	Ja
Bevestigingswijze	<ul style="list-style-type: none">• Genageld, geniet
Identificatiemethode	Vaststelling zonder monsternamen

- Verwijder dit asbestmateriaal zo snel mogelijk. Volg de toestand goed op.
- Hemelwater dat afspoelt van asbestcement daken of gevels kan asbestdeeltjes bevatten. Gebruik het enkel voor gesloten circuits (bv. spoelen toiletten). Reinig na het vervangen van het dak of de gevel de dakgoten en regenwaterput of -ton om asbesthoudend sediment of slib te verwijderen

- Eenvoudige handelingen: mag via doe-het-zelf of door werknemer(s) met opleidingsattest eenvoudige handelingen
Hechtgebonden asbest als buitentoepassing. Verwijderen zonder te breken.

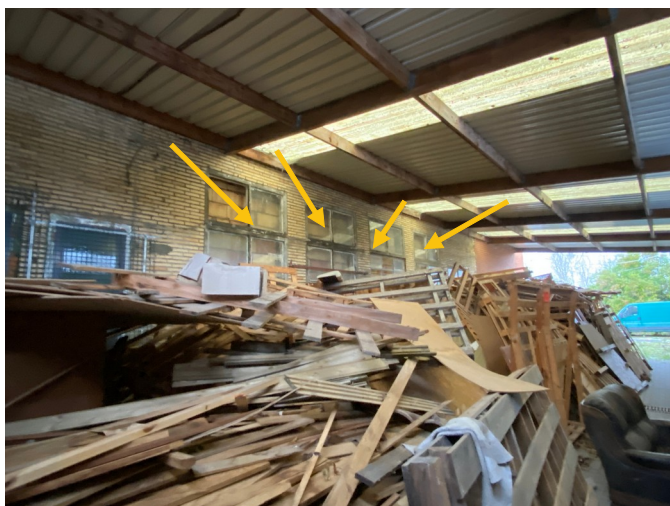
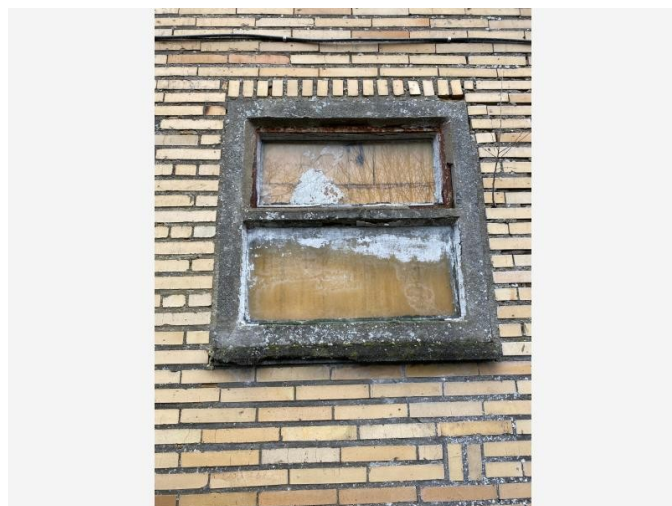
Eindbeoordeling materiaalrisico	Hoog materiaalrisico en/of hoge kans op vezelvrijgave
---------------------------------	---

Gebondenheid	Categorie 1: hechtgebonden in oorsprong
Asbestsoort (vezeltype)	Crocidoliet aanwezig
Asbestconcentratie	Laag (< 50%)
Afschermingsgraad van het gehele materiaal	Geheel of deels (ook) vrij aan de binnenlucht
Toestand van het materiaal	Matig beschadigd, matig verweerd

Beschrijving	Mastiek ramen enkel glas
Omgeving	Grenst aan binnen- en buitenlucht
Primaire drager	Wandopening verticaal (raam, deur, ...)
Asbestmateriaal	In-situ afwerkingslagen - Pasta, stopverf, voegsel, stopsel, vulsel, mastiek, katten, ...
Bindmiddel van asbestmateriaal	Kitten, mastiek, pasta
Gebondenheid op basis van bindmiddel	Hecht
Hoeveelheid (gewicht - aantal)	<ul style="list-style-type: none">• 7,00 kg - 1 stuk
Totaal gewicht	7,00 kg
Eenvoudig bereikbaar	Ja
Bevestigingswijze	<ul style="list-style-type: none">• Verlijmd, ingegoten, versmeerd
Identificatiemethode	Vaststelling zonder monsternamen

- Verwijder dit asbestmateriaal zo snel mogelijk. Volg de toestand goed op.

- Eenvoudige handelingen: mag via doe-het-zelf of door werknemer(s) met opleidingsattest eenvoudige handelingen
Hechtgebonden asbest.

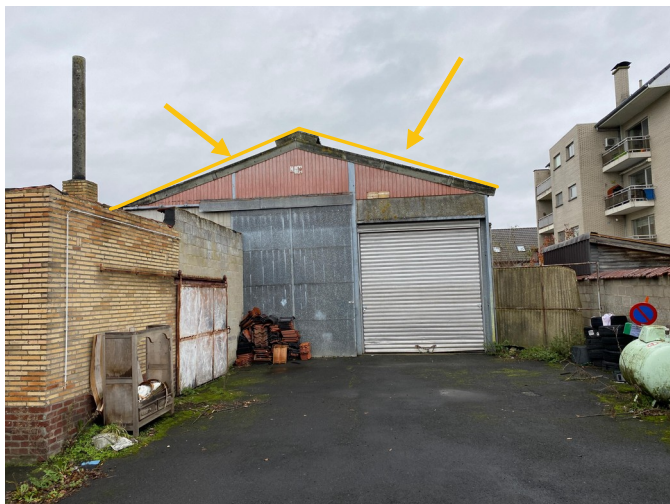
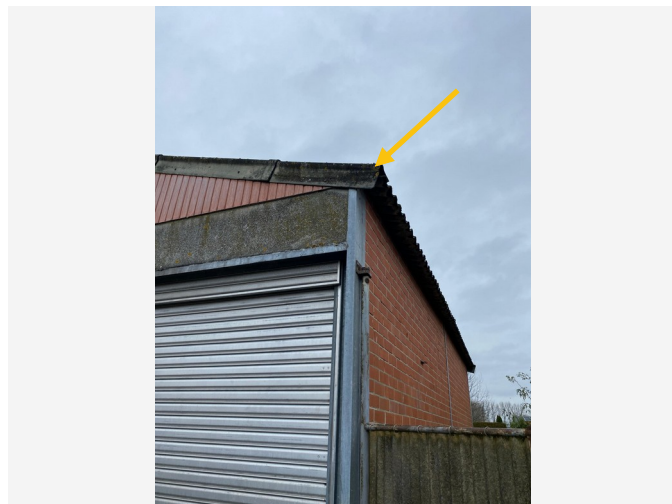
Eindbeoordeling materiaalrisico	Hoog materiaalrisico en/of hoge kans op vezelvrijgave
---------------------------------	---

Gebondenheid	Categorie 1: hechtgebonden in oorsprong
Asbestsoort (vezeltype)	Crocidoliet aanwezig
Asbestconcentratie	Laag (< 50%)
Afschermingsgraad van het gehele materiaal	Geheel of deels (ook) vrij aan de binnenlucht
Toestand van het materiaal	Matig beschadigd, matig verweerd

Beschrijving	Golfplaten - Dak aparte loods
Omgeving	Grenst aan binnen- en buitenlucht
Primaire drager	Schuin dak
Asbestmateriaal	Dak- en gevelbekleding - Golfplaat
Bindmiddel van asbestmateriaal	Cement
Gebondenheid op basis van bindmiddel	Hecht
Hoeveelheid (oppervlakte - aantal)	<ul style="list-style-type: none">• 125,00 m² - 1 stuk
Totale oppervlakte	125,00 m ²
Eenvoudig bereikbaar	Ja
Bevestigingswijze	<ul style="list-style-type: none">• Genageld, geniet
Identificatiemethode	Vaststelling zonder monsternamen

- Verwijder dit asbestmateriaal zo snel mogelijk. Volg de toestand goed op.
- Hemelwater dat afspoelt van asbestcement daken of gevels kan asbestdeeltjes bevatten. Gebruik het enkel voor gesloten circuits (bv. spoelen toiletten). Reinig na het vervangen van het dak of de gevel de dakgoten en regenwaterput of -ton om asbesthoudend sediment of slib te verwijderen

- Eenvoudige handelingen: mag via doe-het-zelf of door werknemer(s) met opleidingsattest eenvoudige handelingen
Hechtgebonden asbest als buitentoepassing. Verwijderen zonder te breken.

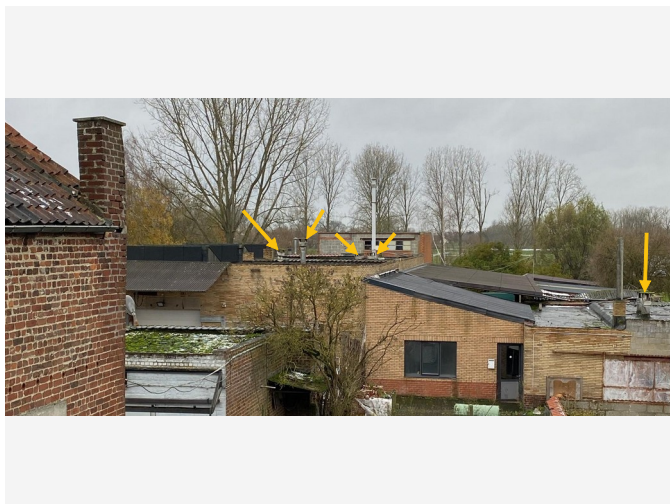
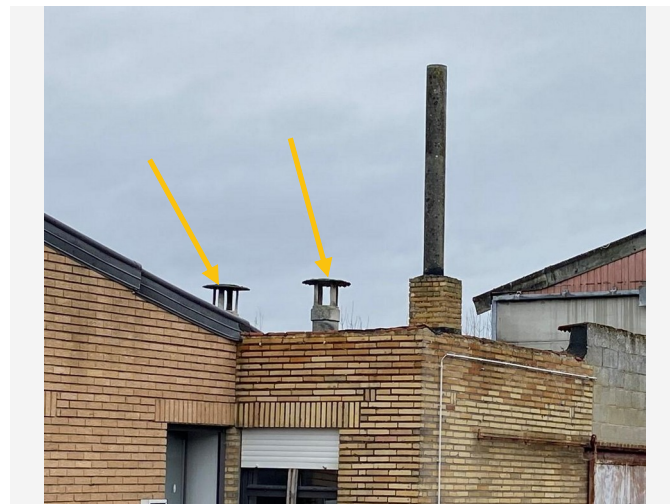
Eindbeoordeling materiaalrisico	Hoog materiaalrisico en/of hoge kans op vezelvrijgave
---------------------------------	---

Gebondenheid	Categorie 1: hechtgebonden in oorsprong
Asbestsoort (vezeltype)	Crocidoliet aanwezig
Asbestconcentratie	Laag (< 50%)
Afschermingsgraad van het gehele materiaal	Geheel of deels (ook) vrij aan binnenluchtstromen
Toestand van het materiaal	Matig beschadigd, matig verweerd

Beschrijving	Schouwhoed
Omgeving	Buiten
Primaire drager	Schacht-koker (technisch)
Asbestmateriaal	Schouwhoed, ventilatiekap (anti-windval)
Bindmiddel van asbestmateriaal	Cement
Gebondenheid op basis van bindmiddel	Hecht
Hoeveelheid (gewicht - aantal)	<ul style="list-style-type: none">• 120,00 kg - 1 stuk
Totaal gewicht	120,00 kg
Eenvoudig bereikbaar	Ja
Bevestigingswijze	<ul style="list-style-type: none">• Verlijmd, ingegoten, versmeerd
Identificatiemethode	Vaststelling zonder monsternamen

- Verwijder dit asbestmateriaal zo snel mogelijk. Volg de toestand goed op.

- Eenvoudige handelingen: mag via doe-het-zelf of door werknemer(s) met opleidingsattest eenvoudige handelingen
Hechtgebonden asbest als buitentoepassing. Verwijderen zonder te breken.

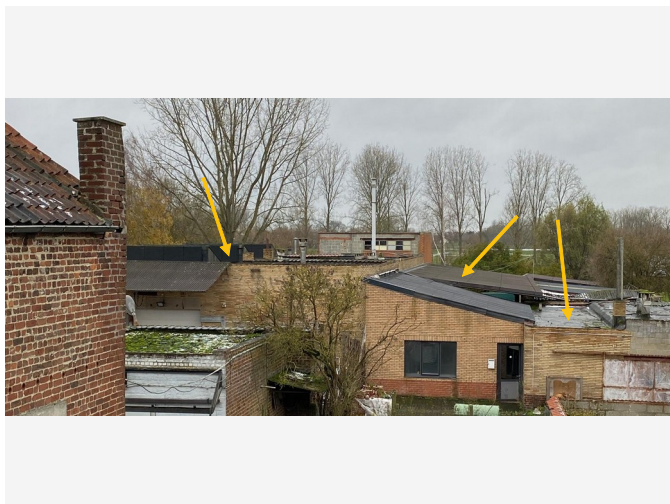
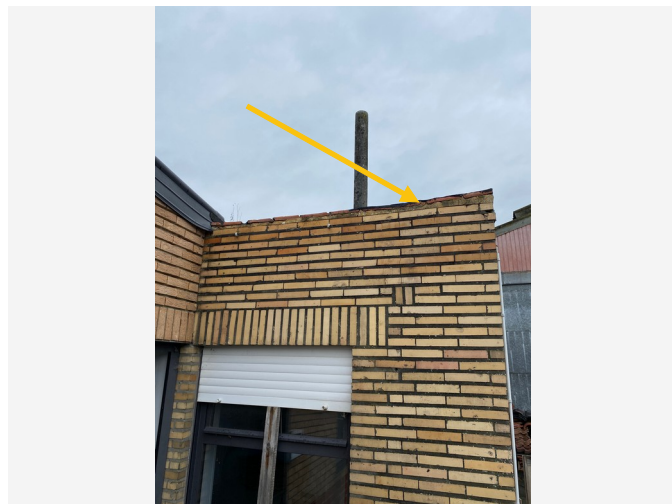
Eindbeoordeling materiaalrisico	Verhoogd materiaalrisico en/of verhoogde kans op vezelvrijgave
---------------------------------	--

Gebondenheid	Categorie 1: hechtgebonden in oorsprong
Asbestsoort (vezeltype)	Alleen chrysotiel
Asbestconcentratie	Laag (< 50%)
Afschermingsgraad van het gehele materiaal	Geheel of deels vrij aan de buitenlucht
Toestand van het materiaal	Matig beschadigd, matig verweerd

Beschrijving	Roofing plat dak
Omgeving	Buiten
Primaire drager	Plat dak
Asbestmateriaal	Dak- en gevelbekleding - Roofing
Bindmiddel van asbestmateriaal	Bitumen (roofing, teer, asfalt)
Gebondenheid op basis van bindmiddel	Hecht
Hoeveelheid (oppervlakte - aantal)	• 730,00 m ² - 1 stuk
Totale oppervlakte	730,00 m ²
Eenvoudig bereikbaar	Ja
Bevestigingswijze	• Verlijmd, ingegoten, versmeerd

- Verwijder dit asbestmateriaal zo snel mogelijk. Volg de toestand goed op.
- Hemelwater dat afspoelt van asbestcement daken of gevels kan asbestdeeltjes bevatten. Gebruik het enkel voor gesloten circuits (bv. spoelen toiletten). Reinig na het vervangen van het dak of de gevel de dakgoten en regenwaterput of -ton om asbesthoudend sediment of slib te verwijderen
- Voer bijkomende staalname(s) uit.

- Eenvoudige handelingen: mag via doe-het-zelf of door werknemer(s) met opleidingsattest eenvoudige handelingen
Hechtgebonden asbest als buitentoepassing.

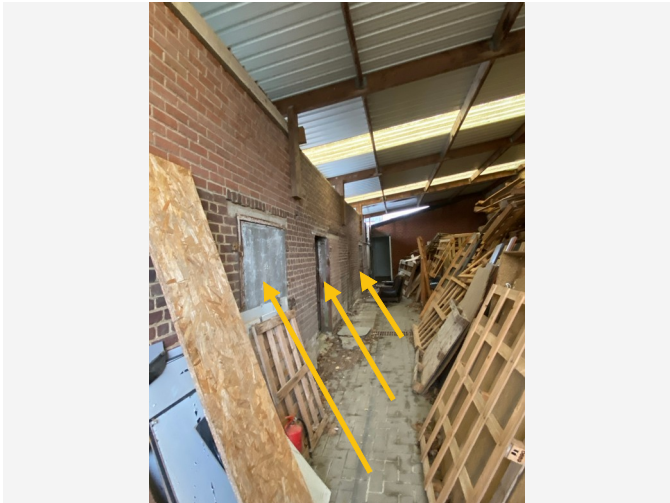
Reden: Slotvaste toegangspoort, -deur of -luik

Uitleg van de asbestdeskundige: Eigenaar verhuurt delen van het gebouw. Huurder wou geen toegang verlenen.

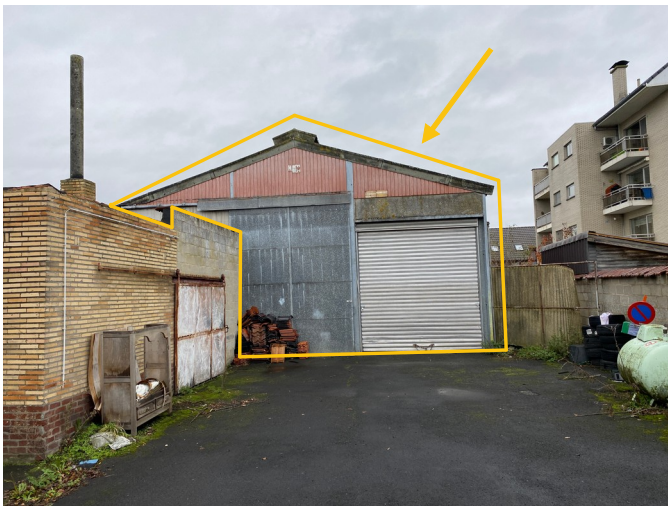
Reden: Slotvaste toegangspoort, -deur of -luik

Uitleg van de asbestdeskundige: Eigenaar verhuurt delen van het gebouw. Huurder wou geen toegang verlenen.

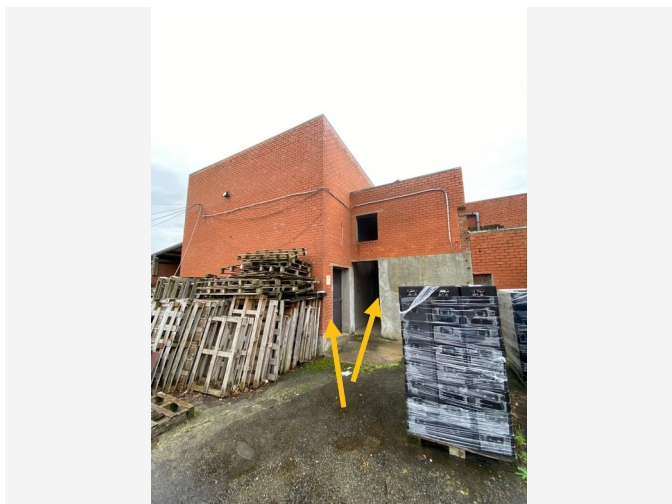
Reden: Slotvaste toegangspoort, -deur of -luik

Uitleg van de asbestdeskundige: Eigenaar verhuurt delen van het gebouw. Huurder wou geen toegang verlenen.
