Asbestinventarisatetest

Edingseweg 421, 9500 Geraardsbergen

Attestnummer : 20231207-000141.000

Uitgegeven op : 07.12.2023

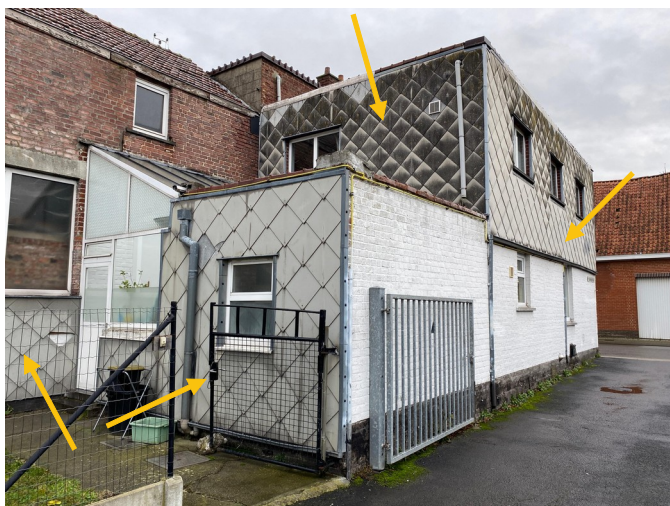
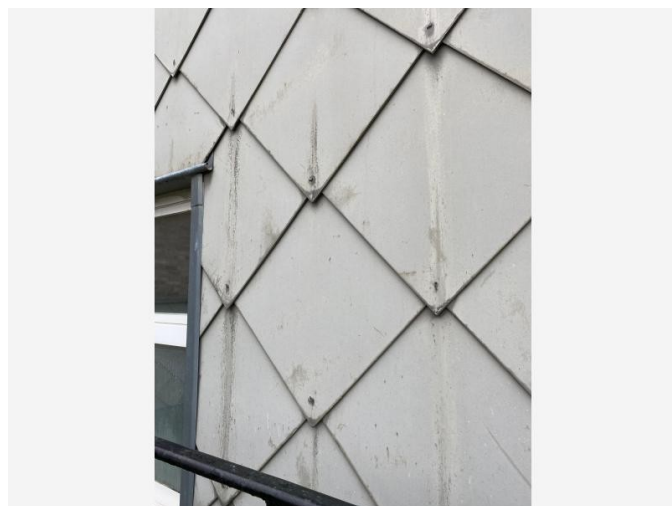
Eindbeoordeling materiaalrisico	Verhoogd materiaalrisico en/of verhoogde kans op vezelvrijgave
---------------------------------	--

Gebondenheid	Categorie 1: hechtgebonden in oorsprong
Asbestsoort (vezeltype)	Crocidoliet aanwezig
Asbestconcentratie	Laag (< 50%)
Afschermingsgraad van het gehele materiaal	Geheel of deels vrij aan de buitenlucht
Toestand van het materiaal	Matig beschadigd, matig verweerd

Beschrijving	Leien zijgevel
Omgeving	Buiten
Primaire drager	Wand buitenschil
Asbestmateriaal	Dak- en gevelbekleding - Lei, shingle
Bindmiddel van asbestmateriaal	Cement
Gebondenheid op basis van bindmiddel	Hecht
Hoeveelheid (oppervlakte - aantal)	• 60,00 m ² - 1 stuk
Totale oppervlakte	60,00 m ²
Eenvoudig bereikbaar	Ja

Het asbestmateriaal valt onder de mijlpaal van 2034.

Verwijderen

- Verwijder dit asbestmateriaal zo snel mogelijk. Volg de toestand goed op.
- Hemelwater dat afspoelt van asbestcement daken of gevels kan asbestdeeltjes bevatten. Gebruik het enkel voor gesloten circuits (bv. spoelen toiletten). Reinig na het vervangen van het dak of de gevel de dakgoten en regenwaterput of -ton om asbesthoudend sediment of slib te verwijderen
- Voer bijkomende staalname(s) uit.

- Eenvoudige handelingen: mag via doe-het-zelf of door werknemer(s) met opleidingsattest eenvoudige handelingen
Hechtgebonden asbest als buitentoepassing. Verwijderen zonder te breken.

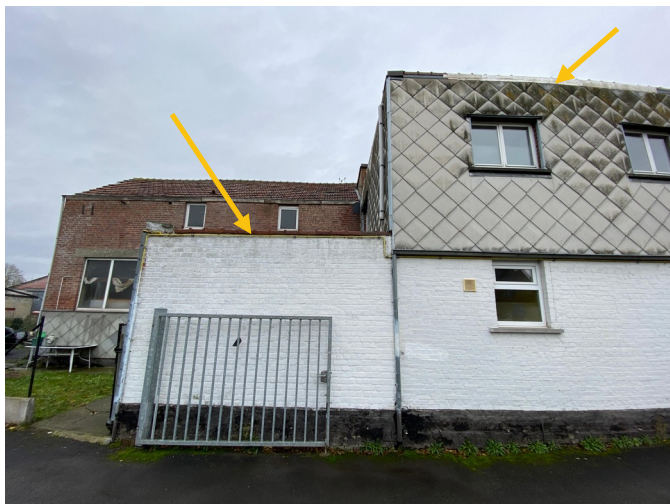
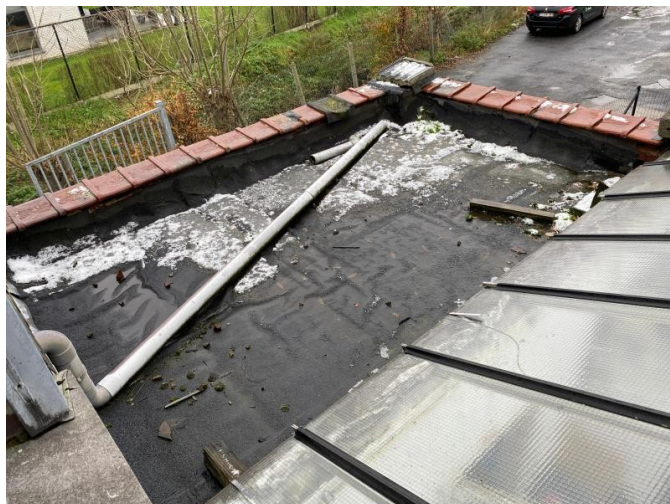
Eindbeoordeling materiaalrisico	Laag materiaalrisico en/of verlaagde kans op vezelvrijgave
---------------------------------	--

Gebondenheid	Categorie 1: hechtgebonden in oorsprong
Asbestsoort (vezeltype)	Alleen chrysotiel
Asbestconcentratie	Laag (< 50%)
Afschermingsgraad van het gehele materiaal	Geheel of deels vrij aan de buitenlucht
Toestand van het materiaal	Licht beschadigd, licht verweerd. Intact materiaal type Pical – asbestboard of categorie III 'gebondenheid'

Beschrijving	Roofing plat dak
Omgeving	Buiten
Primaire drager	Plat dak
Asbestmateriaal	Dak- en gevelbekleding - Roofing
Bindmiddel van asbestmateriaal	Bitumen (roofing, teer, asfalt)
Gebondenheid op basis van bindmiddel	Hecht
Hoeveelheid (oppervlakte - aantal)	• 62,00 m ² - 1 stuk
Totale oppervlakte	62,00 m ²

Het asbestmateriaal valt onder de mijlpaal van 2040.

Zorgvuldig beheren

- Zorg voor een veilig beheer. Vermijd het beschadigen van het asbestmateriaal. Controleer de toestand jaarlijks op wijzigingen.
- Hemelwater dat afspoelt van asbestcement daken of gevels kan asbestdeeltjes bevatten. Gebruik het enkel voor gesloten circuits (bv. spoelen toiletten). Reinig na het vervangen van het dak of de gevel de dakgoten en regenwaterput of -ton om asbesthoudend sediment of slib te verwijderen
- Voer bijkomende staalname(s) uit.

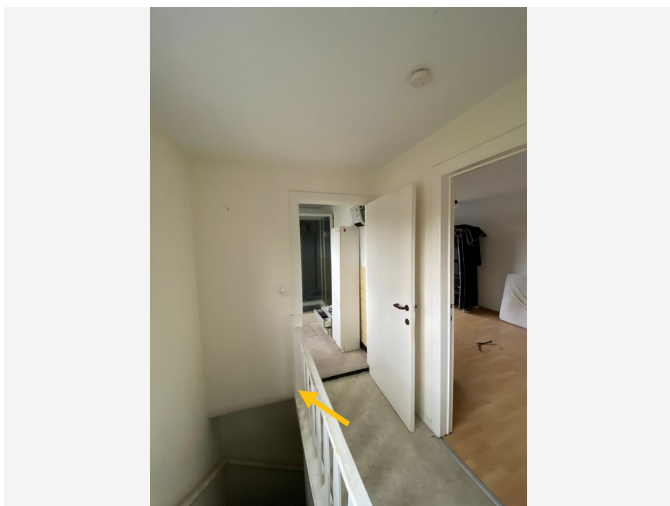
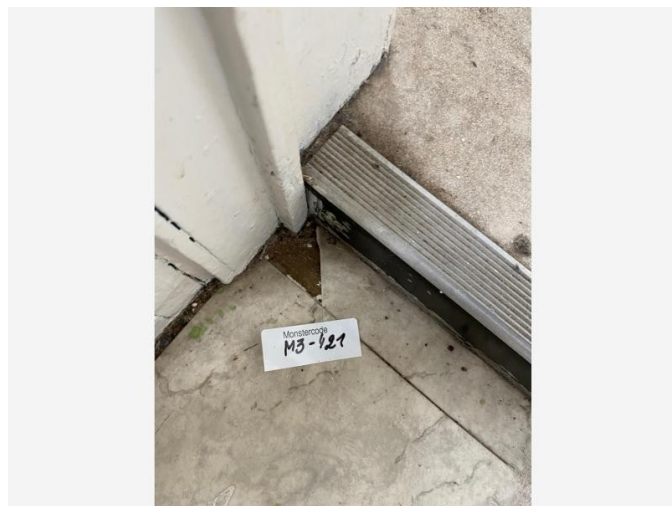
Fiche 3: Vinyltegel - 1ste verdieping

Geen asbest

#	Type	Referentie	Resultaat
3.1	Puntmonster	M3	Geen asbest

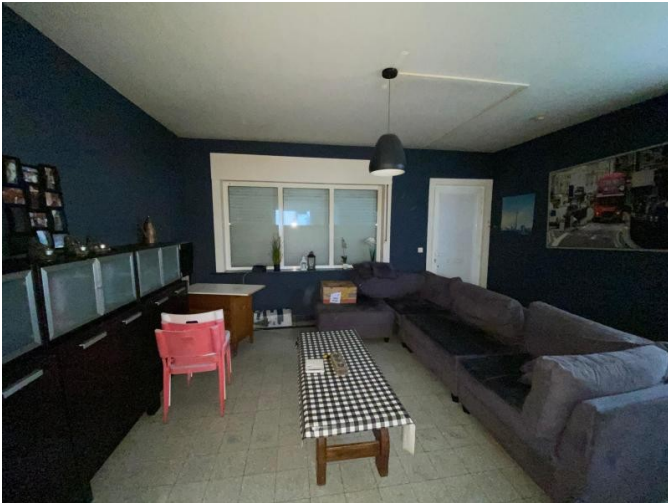
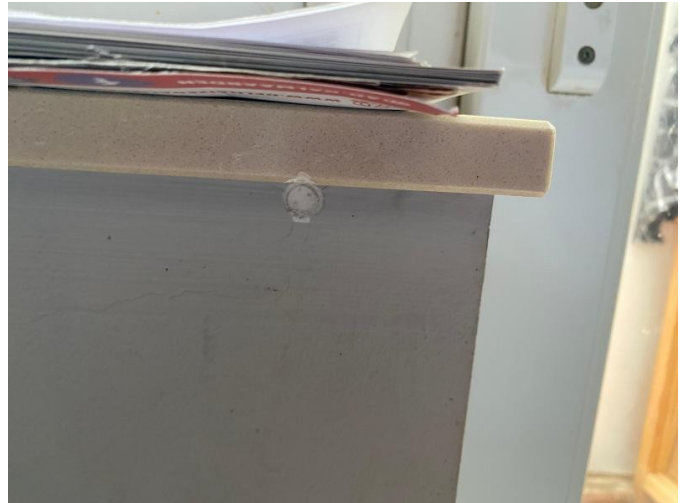
Fiche 4: Pleisterwerk - Muren

Geen asbest

#	Type	Referentie	Resultaat
4.1	Mengmonster	M1	Geen asbest

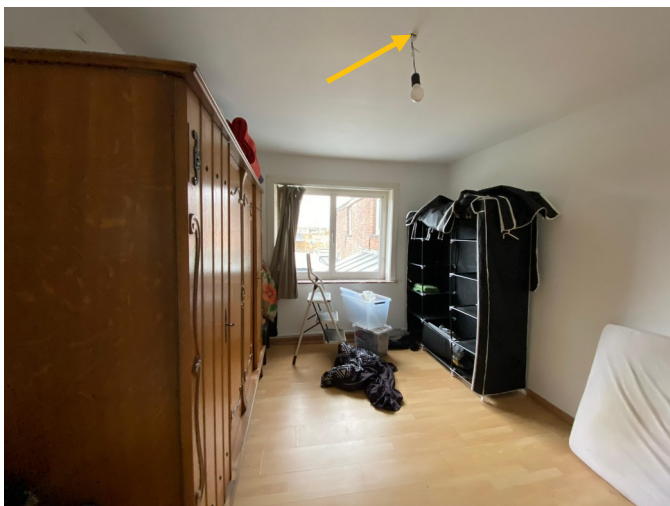
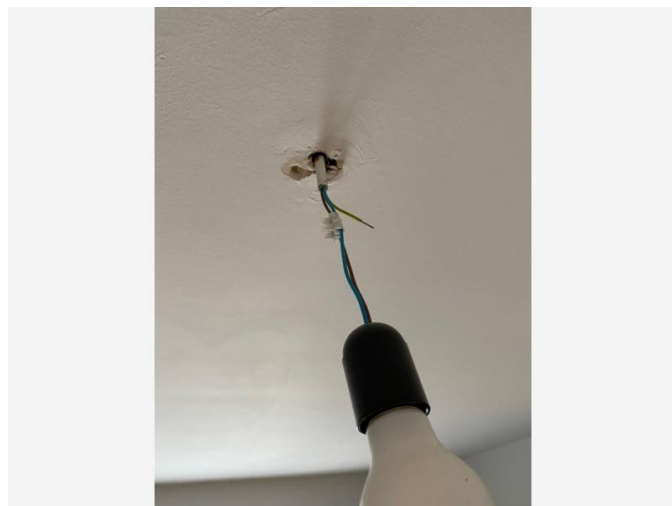
Fiche 5: Pleisterwerk - Plafond

Geen asbest

#	Type	Referentie	Resultaat
5.1	Mengmonster	M2	Geen asbest
