Asbestinventarisatetest

Nachtegaallaan 20/3, 1731 Asse

Attestnummer : 20240725-000323.000

Uitgegeven op : 25.07.2024

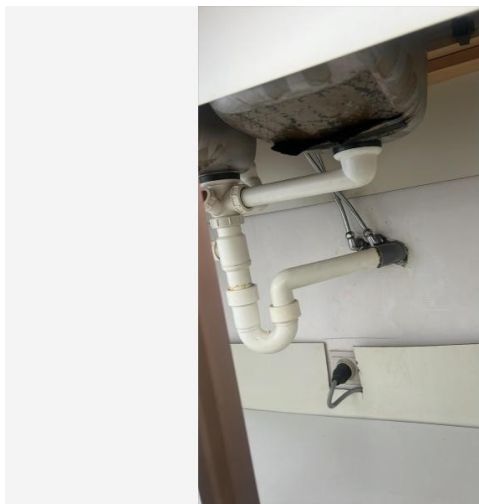
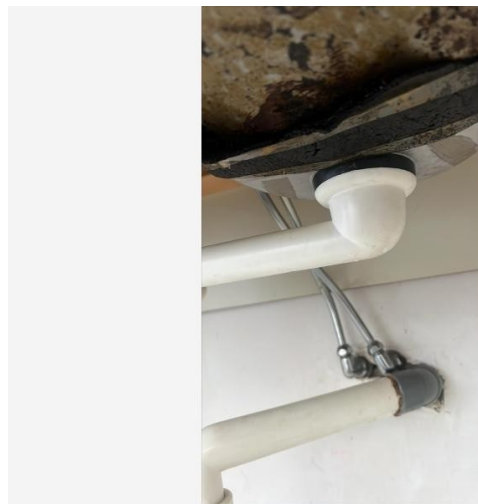
Het asbestmateriaal valt onder de mijlpaal van 2040.

Eindbeoordeling materiaalrisico	Verhoogd materiaalrisico en/of verhoogde kans op vezelvrijgave
---------------------------------	--

Gebondenheid	Categorie 1: hechtgebonden in oorsprong
Asbestsoort (vezeltype)	Alleen chrysotiel
Asbestconcentratie	Laag (< 50%)
Afschermingsgraad van het gehele materiaal	Geheel of deels (ook) vrij aan de binnenlucht
Toestand van het materiaal	Matig beschadigd, matig verweerd

Beschrijving	Dreunplaatje gootsteen keuken
Omgeving	Binnen
Primaire drager	Sanitaire infrastructuur en uitrusting (toe- en afvoer)
Asbestmateriaal	dreunplaat
Bindmiddel van asbestmateriaal	Bitumen (roofing, teer, asfalt)
Gebondenheid op basis van bindmiddel	Hecht
Hoeveelheid (gewicht - aantal)	<ul style="list-style-type: none">• 0,50 kg - 1 stuk
Totaal gewicht	0,50 kg
Eenvoudig bereikbaar	Ja
Bevestigingswijze	<ul style="list-style-type: none">• Verlijmd, ingegoten, versmeerd
Identificatiemethode	Vaststelling zonder monstername
Destructieve handeling voor identificatie	Nee

Verwijderen

- Zorg voor een veilig beheer. Vermijd het beschadigen van het asbestmateriaal. Controleer de toestand jaarlijks op wijzigingen.

- Eenvoudige handelingen: mag via doe-het-zelf of door werknemer(s) met opleidingsattest eenvoudige handelingen
Deze hechtgebonden toepassing kan verwijderd worden dmv Verwijderingvoorschriften volgens Codex over het welzijn op het werk Art. VI.3-54
- Eenvoudige handelingen: enkel door erkend asbestverwijderaar
Deze hechtgebonden toepassing kan verwijderd worden dmv Verwijderingvoorschriften volgens Codex over het welzijn op het werk Art. VI.3-54

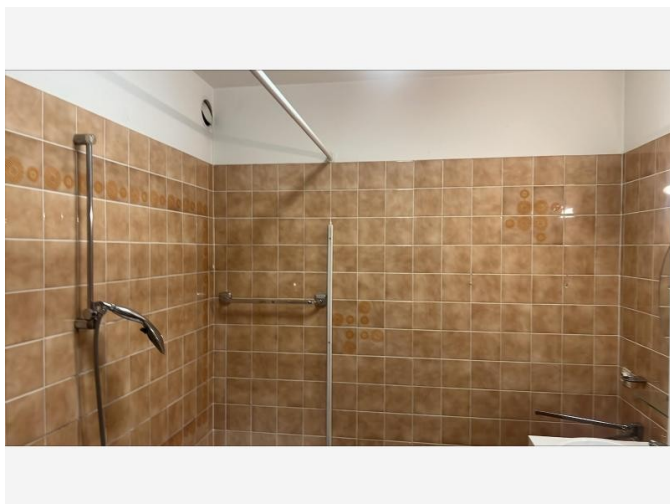
Tegellijm kan mogelijk asbesthoudend zijn. Deze kon niet bemonsterd worden in het kader van het niet-destructief onderzoek. Indien bij renovatie of werken deze tegellijmlaag bloot komt te liggen, is het aangeraden de lijmlaag te bemonsteren.

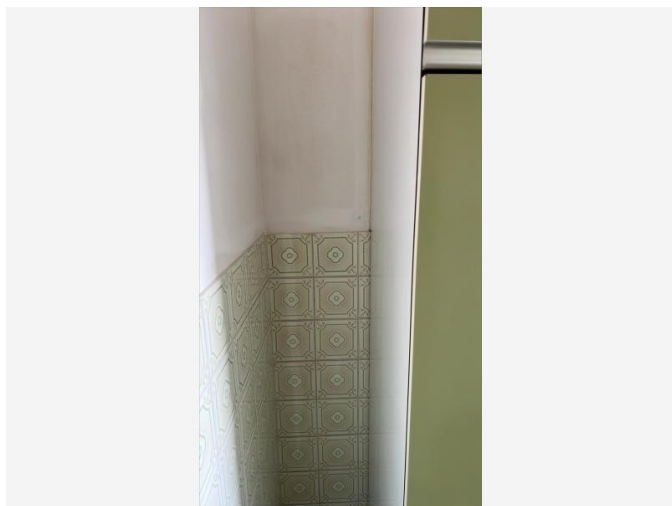
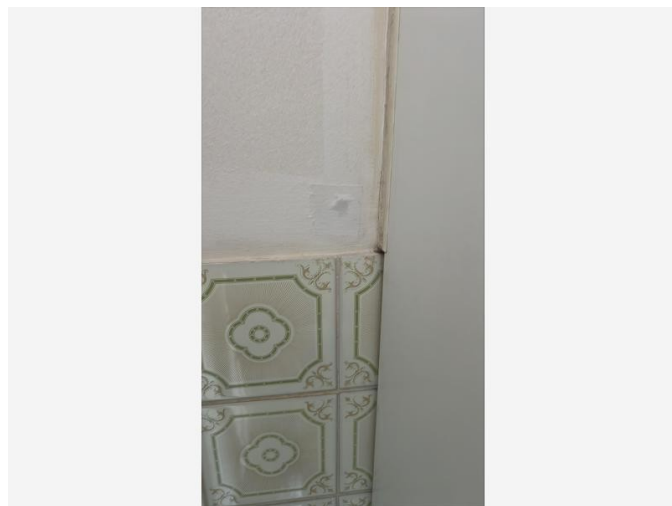
Fiche 3: Pleisterwerk muur

Geen asbest

#	Type	Referentie	Resultaat
3.1	Mengmonster	001	Geen asbest

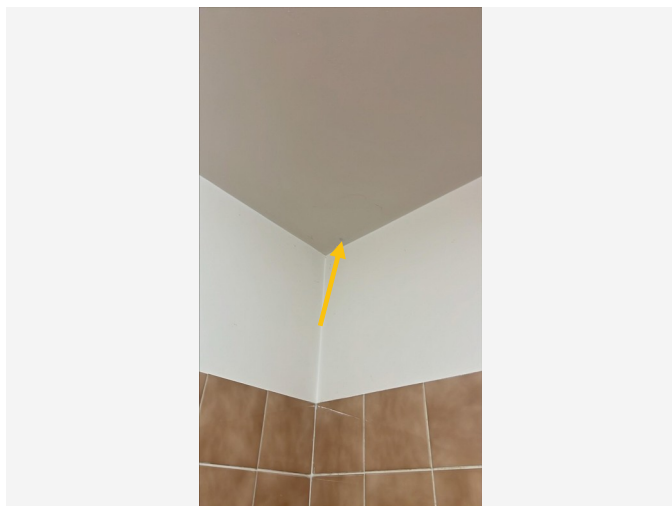
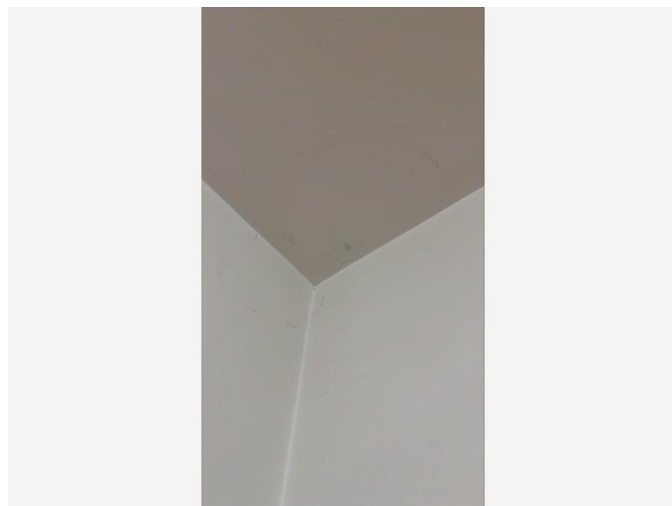
Fiche 4: Pleisterwerk plafond

Geen asbest

#	Type	Referentie	Resultaat
4.1	Mengmonster	002	Geen asbest
