Asbestinventarisatetest

Villalaan 1, 1601 Sint-Pieters-Leeuw

Attestnummer : 20230715-000124.000

Uitgegeven op : 15.07.2023

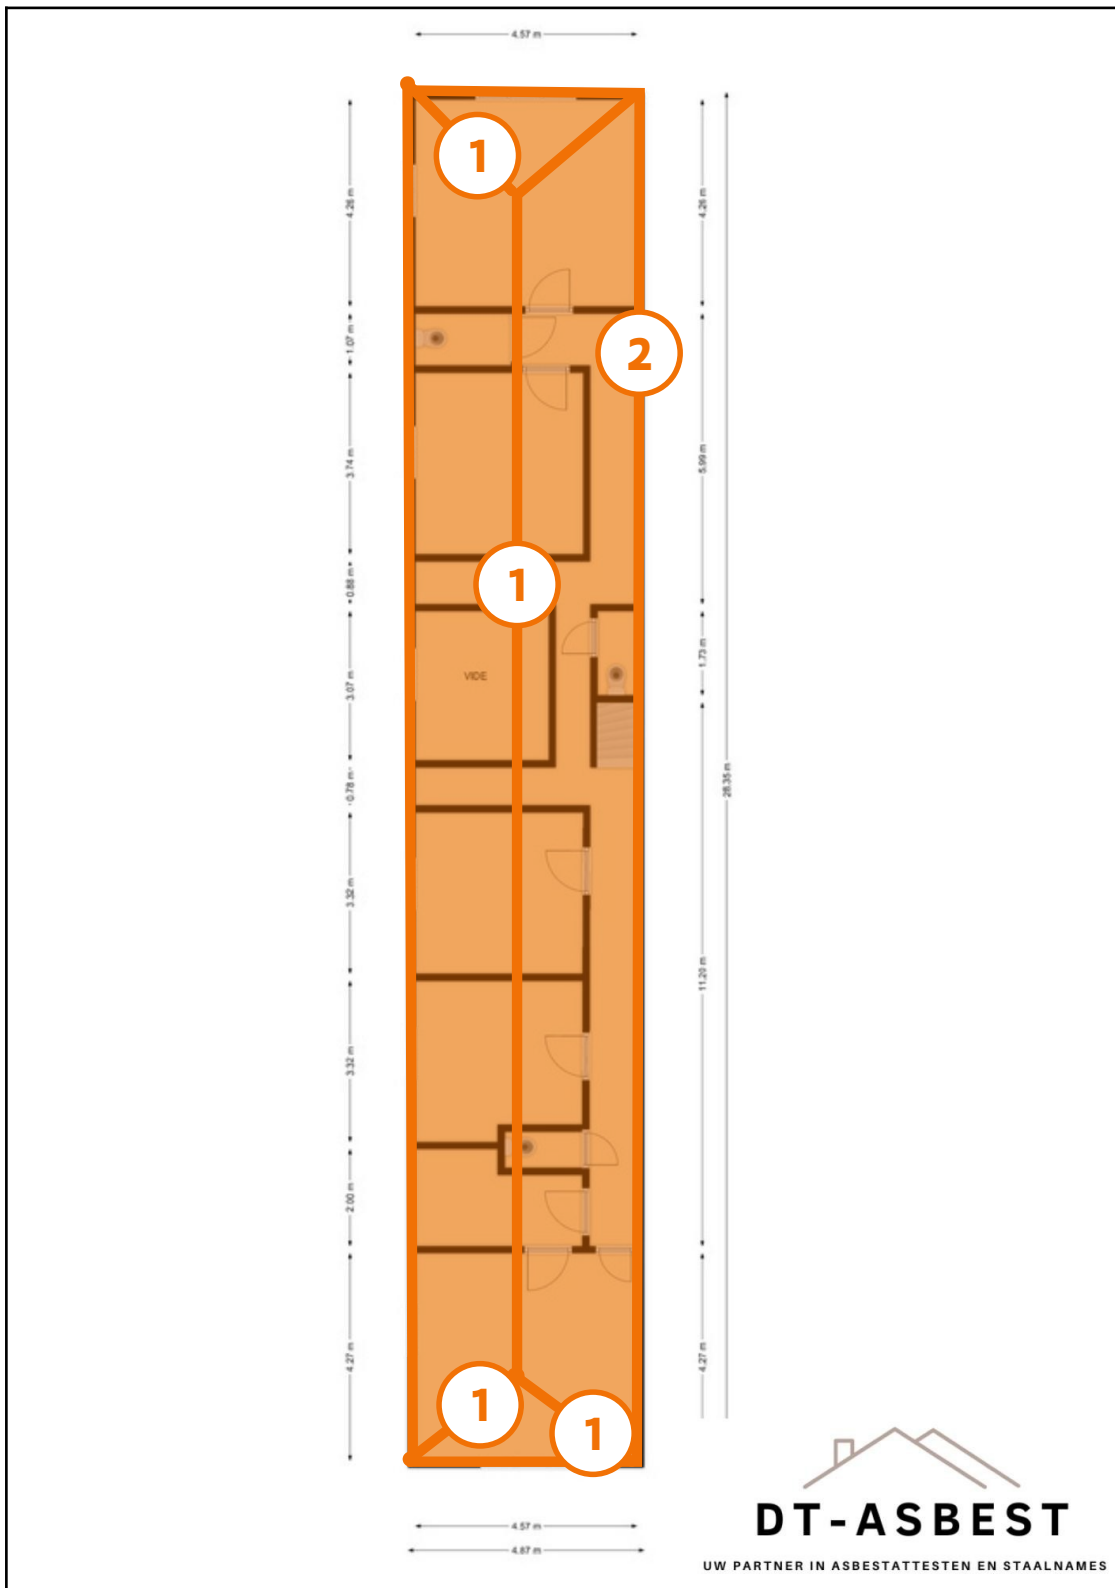
Plan 1.2: plan 1ste verdiep

1. nok van het dak	Asbestmateriaal	Verwijderen
2. dakbedekking in asbestleien	Asbestmateriaal	Verwijderen

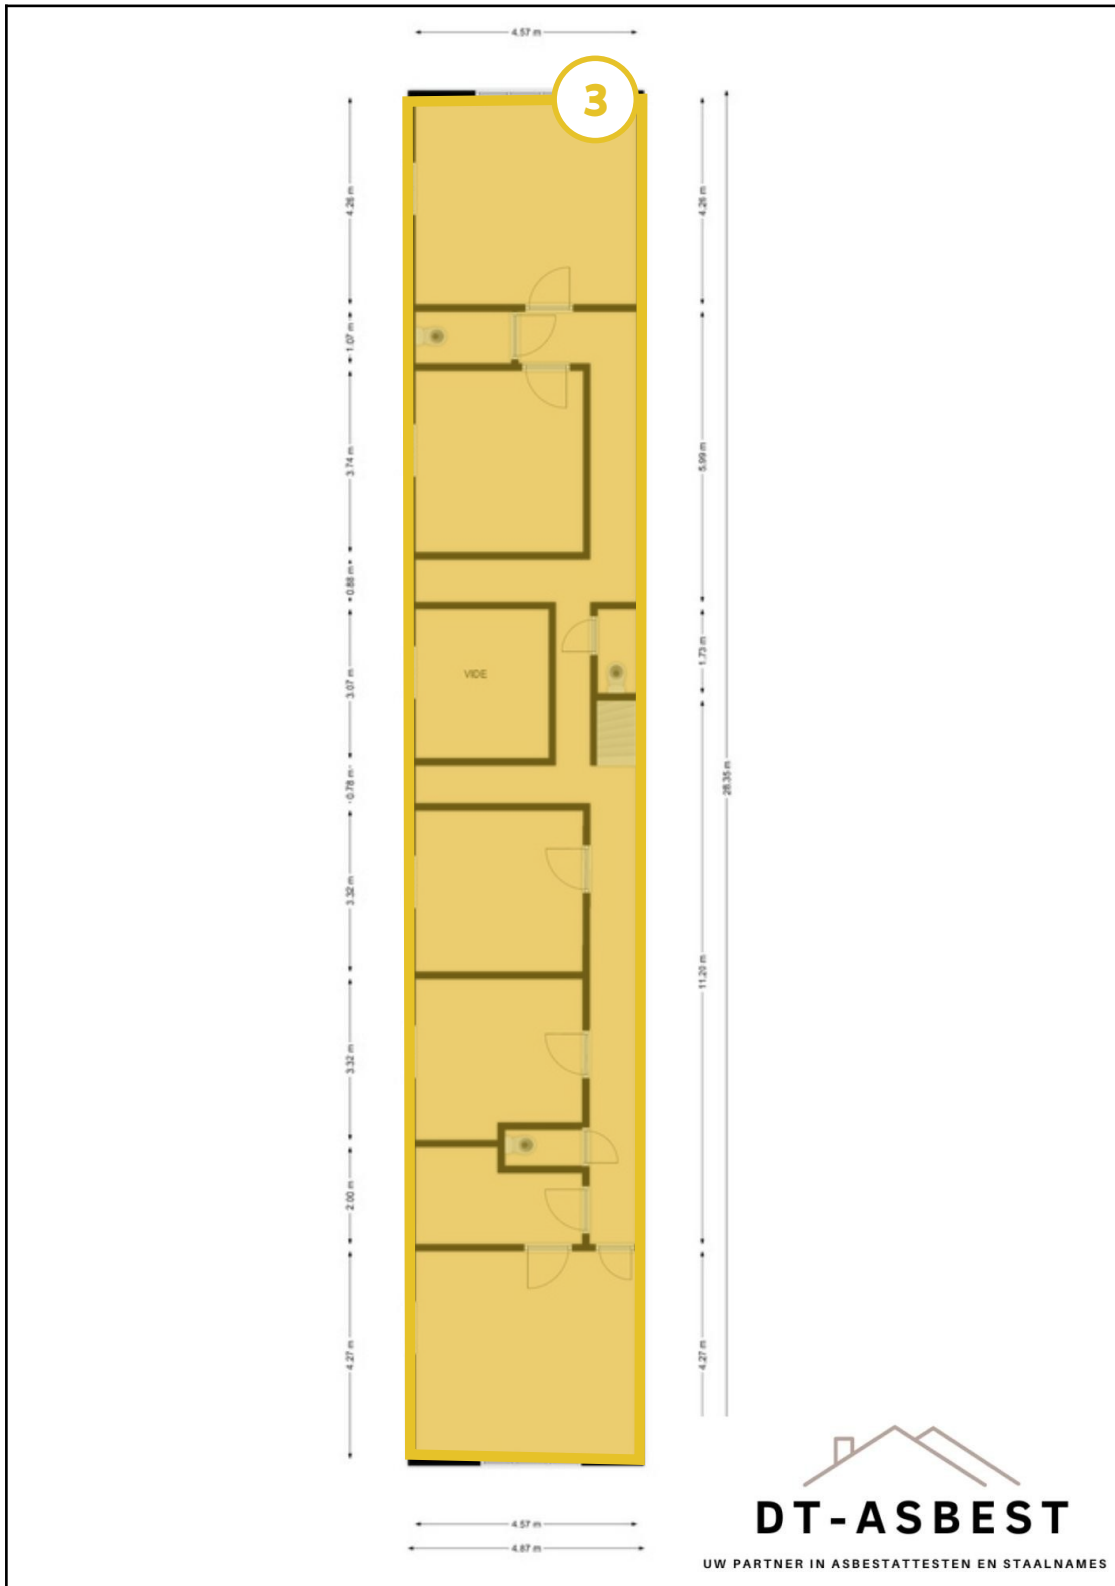
Plan 1.3: plan 1ste verdiep

3. onderdak	Asbestmateriaal	Zorgvuldig beheren
-------------	-----------------	--------------------

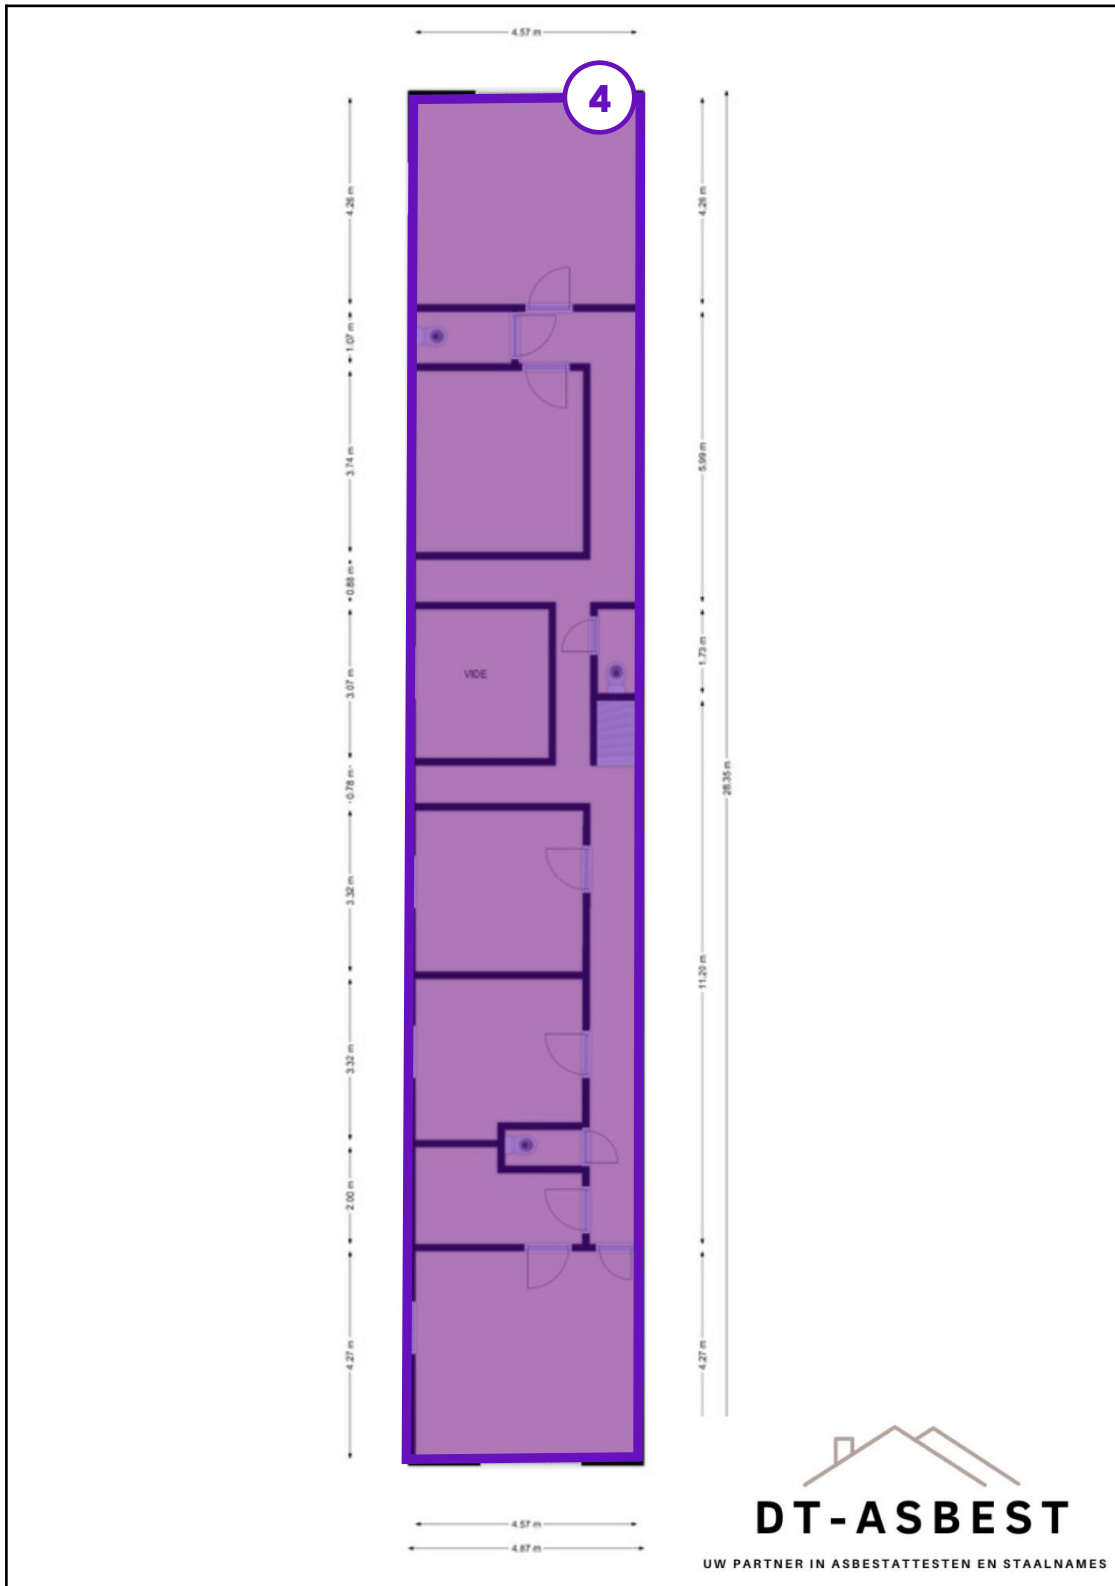
Plan 1.5: plan 1ste verdiep

4. Zolder	Beperking	-
-----------	-----------	---

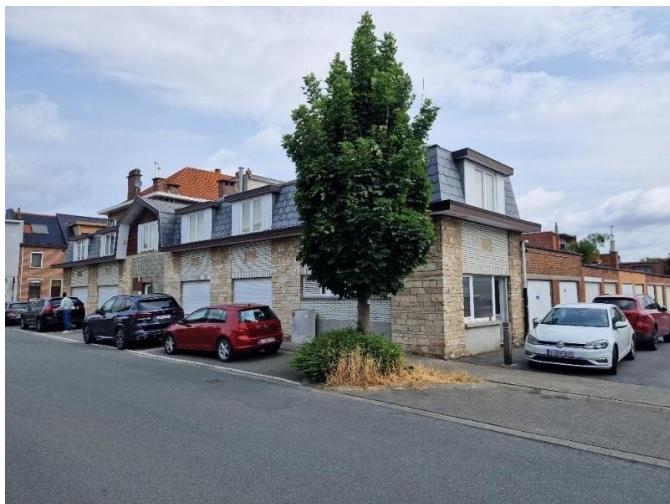
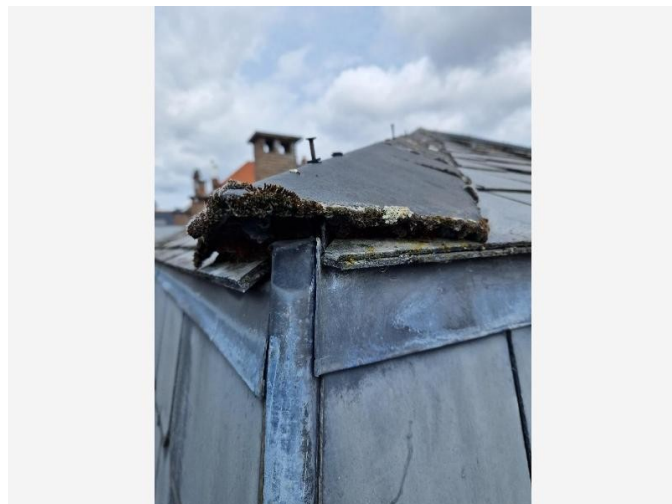
Het asbestmateriaal valt onder de mijlpaal van 2034.

Eindbeoordeling materiaalrisico	Verhoogd materiaalrisico en/of verhoogde kans op vezelvrijgave
---------------------------------	--

Gebondenheid	Categorie 1: hechtgebonden in oorsprong
Asbestsoort (vezeltype)	Alleen chrysotiel
Asbestconcentratie	Laag (< 50%)
Afschermingsgraad van het gehele materiaal	Geheel of deels vrij aan de buitenlucht
Toestand van het materiaal	Matig beschadigd, matig verweerd

Beschrijving	nok van het dak
Omgeving	Buiten
Primaire drager	Schuin dak
Asbestmateriaal	Dak- en gevelbekleding - Nok, windveer, boeiboord
Bindmiddel van asbestmateriaal	Cement
Gebondenheid op basis van bindmiddel	Hecht
Hoeveelheid (oppervlakte - aantal)	• 20,00 m ² - 1 stuk
Totale oppervlakte	20,00 m ²

Verwijderen

- Zorg voor een veilig beheer en verwijder dit asbestmateriaal wanneer het bij werken eenvoudig bereikbaar wordt. Controleer de toestand jaarlijks op wijzigingen.
- Hemelwater dat afspoelt van asbestcement daken of gevels kan asbestdeeltjes bevatten. Gebruik het enkel voor gesloten circuits (bv. spoelen toiletten). Reinig na het vervangen van het dak of de gevel de dakgoten en regenwaterput of -ton om asbesthoudend sediment of slib te verwijderen

- Eenvoudige handelingen: mag via doe-het-zelf of door werknemer(s) met opleidingsattest eenvoudige handelingen
De verwijdering van deze nokleien kan zelf uitgevoerd worden indien dit op een veilige en correcte manier gebeurt. Gezien de complexiteit en de gevaren van asbest, is het steeds aan te raden om hiervoor samen te werken met een gespecialiseerde firma.

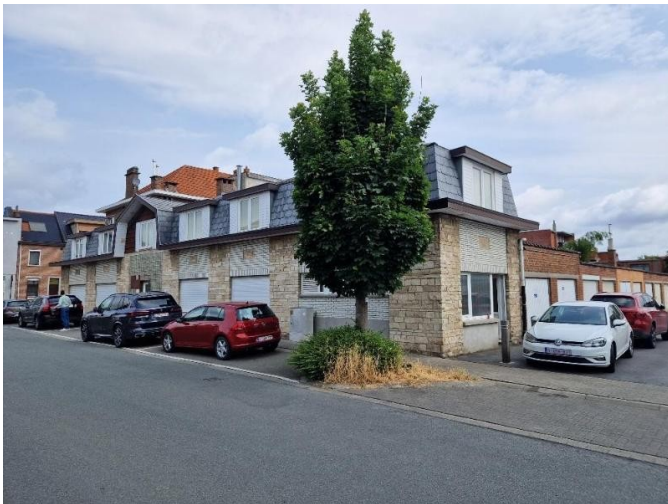
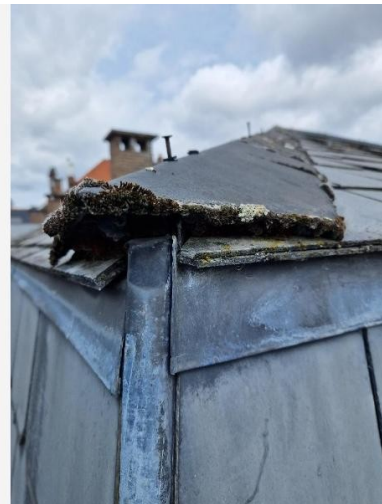
Het asbestmateriaal valt onder de mijlpaal van 2034.

Eindbeoordeling materiaalrisico	Verhoogd materiaalrisico en/of verhoogde kans op vezelvrijgave
---------------------------------	--

Gebondenheid	Categorie 1: hechtgebonden in oorsprong
Asbestsoort (vezeltype)	Alleen chrysotiel
Asbestconcentratie	Laag (< 50%)
Afschermingsgraad van het gehele materiaal	Geheel of deels vrij aan de buitenlucht
Toestand van het materiaal	Matig beschadigd, matig verweerd

Beschrijving	dakbedekking in asbestleien
Omgeving	Buiten
Primaire drager	Schuin dak
Asbestmateriaal	Dak- en gevelbekleding - Lei, shingle
Bindmiddel van asbestmateriaal	Cement
Gebondenheid op basis van bindmiddel	Hecht
Hoeveelheid (oppervlakte - aantal)	• 220,00 m ² - 1 stuk
Totale oppervlakte	220,00 m ²
Eenvoudig bereikbaar	Ja

Verwijderen

- Zorg voor een veilig beheer en verwijder dit asbestmateriaal wanneer het bij werken eenvoudig bereikbaar wordt. Controleer de toestand jaarlijks op wijzigingen.
- Hemelwater dat afspoelt van asbestcement daken of gevels kan asbestdeeltjes bevatten. Gebruik het enkel voor gesloten circuits (bv. spoelen toiletten). Reinig na het vervangen van het dak of de gevel de dakgoten en regenwaterput of -ton om asbesthoudend sediment of slib te verwijderen

- Eenvoudige handelingen: mag via doe-het-zelf of door werknemer(s) met opleidingsattest eenvoudige handelingen
De verwijdering van deze asbestleien kan zelf uitgevoerd worden indien dit op een veilige en correcte manier gebeurt. Gezien de complexiteit en de gevaren van asbest, is het steeds aan te raden om hiervoor samen te werken met een gespecialiseerde firma.

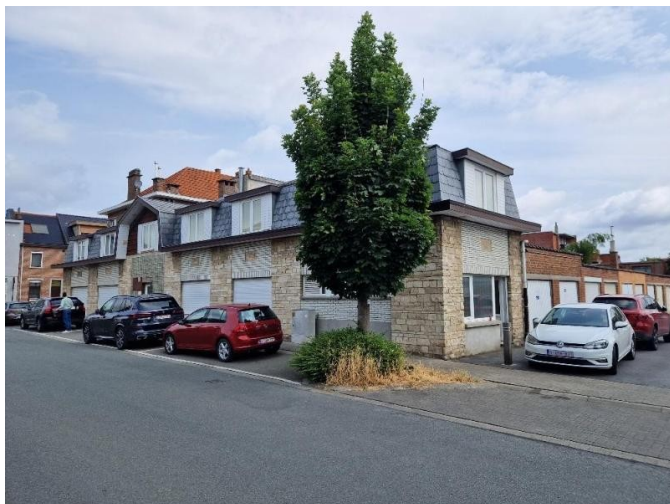
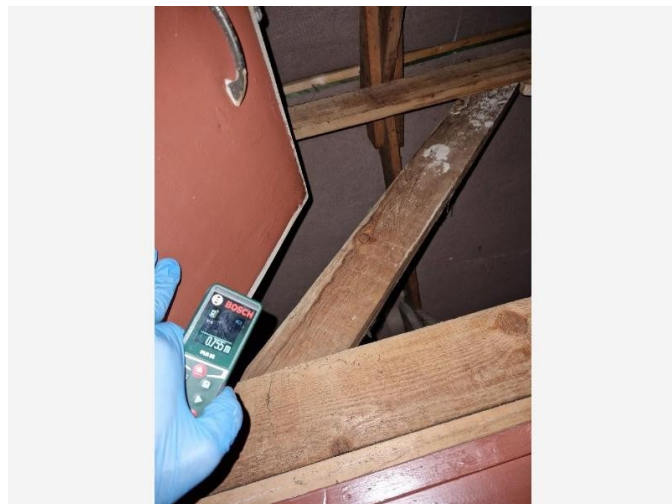
Het asbestmateriaal valt onder de mijlpaal van 2040.

Eindbeoordeling materiaalrisico	Laag materiaalrisico en/of verlaagde kans op vezelvrijgave
---------------------------------	--

Gebondenheid	Categorie 1: hechtgebonden in oorsprong
Asbestsoort (vezeltype)	Alleen chrysotiel
Asbestconcentratie	Laag (< 50%)
Afschermingsgraad van het gehele materiaal	Geheel of deels (ook) vrij aan de binnenlucht
Toestand van het materiaal	Licht beschadigd, licht verweerd. Intact materiaal type Pical – asbestboard of categorie III 'gebondenheid'

Beschrijving	onderdak
Omgeving	Binnen
Primaire drager	Schuin dak
Asbestmateriaal	Plaat, paneel, tablet - Type Menuiserite
Bindmiddel van asbestmateriaal	Cement
Gebondenheid op basis van bindmiddel	Hecht
Hoeveelheid (oppervlakte - dikte - aantal)	• 220,00 m ² - 1,00 cm - 1 stuk
Totaal volume	2,20 m ³
Eenvoudig bereikbaar	Ja
Bevestigingswijze	• Geschroefd
Identificatiemethode	Vaststelling zonder monsternamen

Zorgvuldig beheren

- Zorg voor een veilig beheer en verwijder dit asbestmateriaal wanneer het bij werken eenvoudig bereikbaar wordt. Controleer de toestand jaarlijks op wijzigingen.

- Eenvoudige handelingen: mag via doe-het-zelf of door werknemer(s) met opleidingsattest eenvoudige handelingen
De verwijdering van dit onderdak kan zelf uitgevoerd worden indien dit op een veilige en correcte manier gebeurt. Gezien de complexiteit en de gevaren van asbest, is het steeds aan te raden om hiervoor samen te werken met een gespecialiseerde firma.

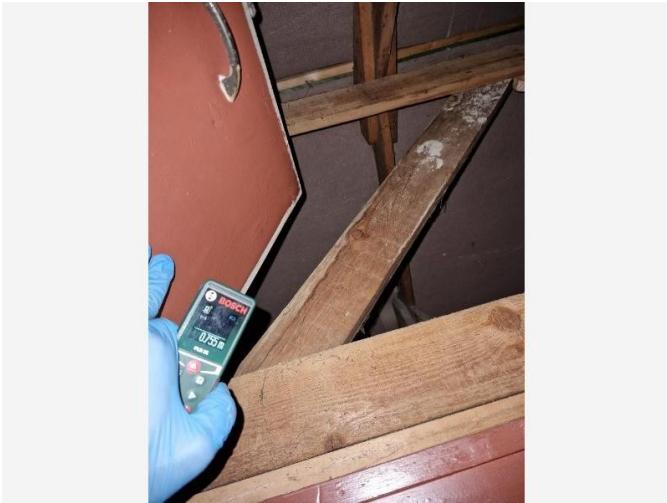
Situeringfoto

Permanente beperking

Reden: Het onderzoek kan niet uitgevoerd worden binnen de bepalingen van de Welzijnswet

Uitleg van de asbestdeskundige: de maximale hoogte van de zolder is <1,5m. Vanaf het toegangsluik van de zolder is er een asbestverdacht onderdak te zien.

(Asbest)materiaal	Plaat, paneel, tablet - Type Menuiserie
Karakterisatie	Asbest (verdacht)
Primaire drager	Schuin dak

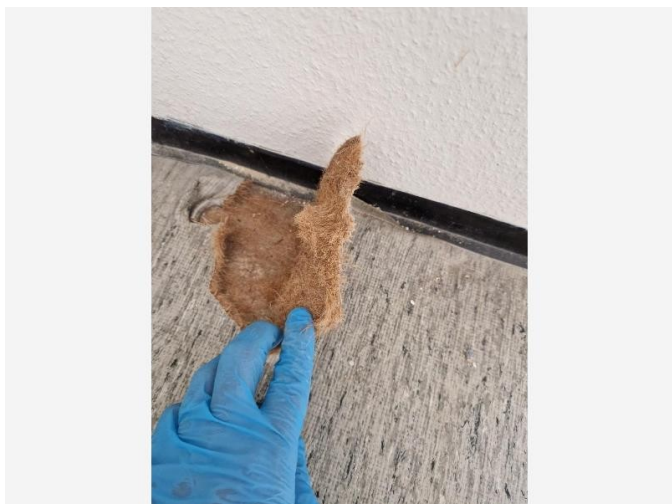
Vrije foto

In dit pand bevinden zich 2 soorten vloerzeilen. Beide vloerzeilen hebben niet de eigenschappen van de asbesthoudende varianten.

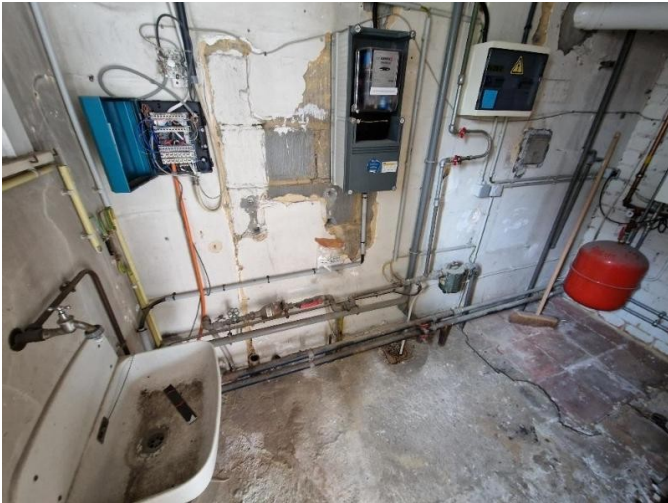
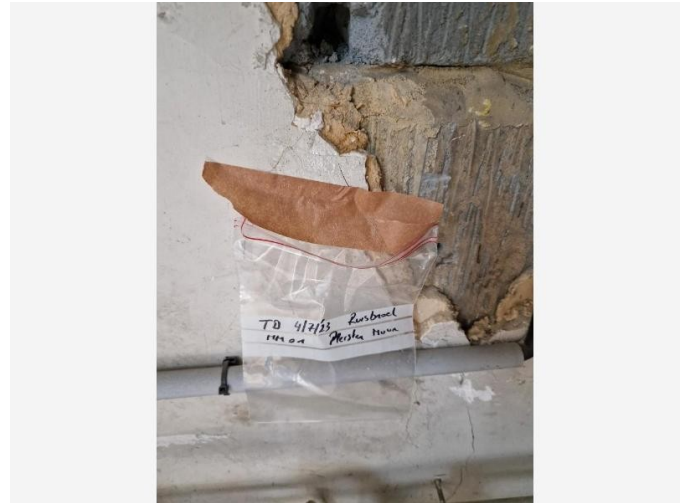
Fiche 6: pleisterwerk muren

Geen asbest

#	Type	Referentie	Resultaat
6.1	Mengmonster	MM01	Geen asbest

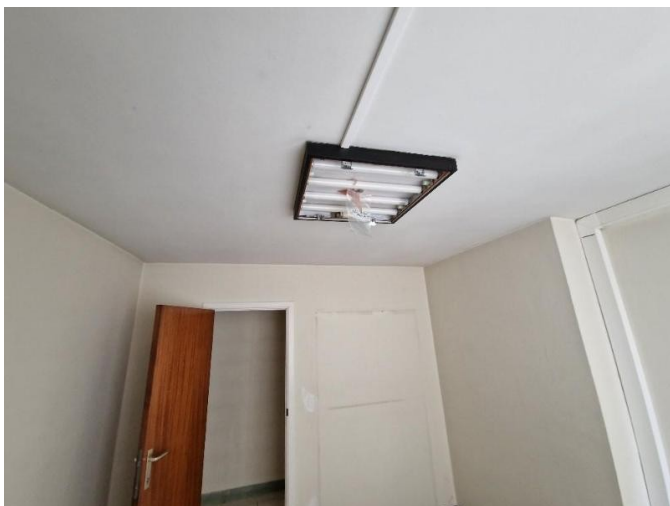
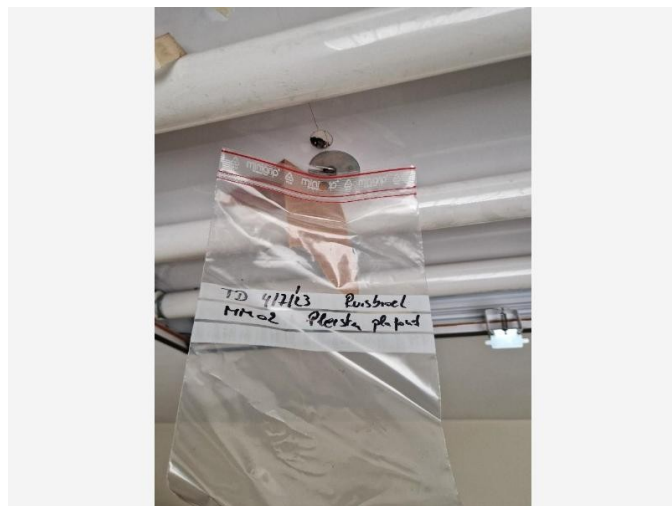
Fiche 7: pleisterwerk plafonds

Geen asbest

#	Type	Referentie	Resultaat
7.1	Mengmonster	MM02	Geen asbest

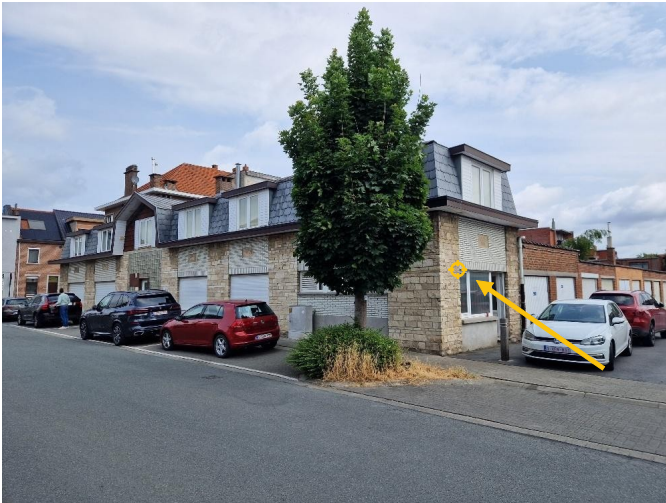
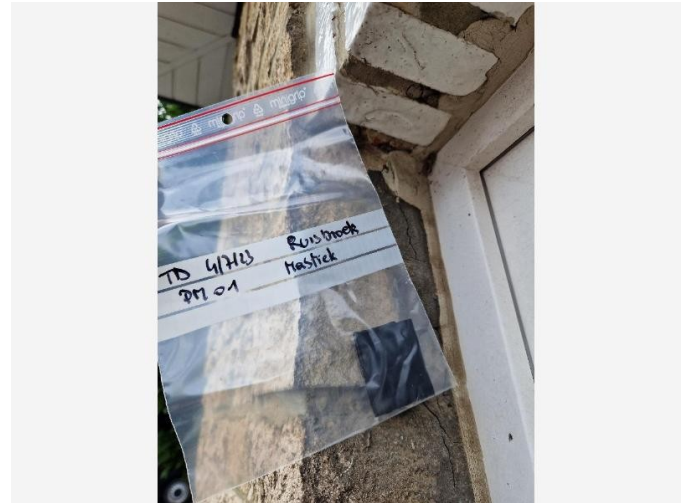
Fiche 8: mastiek rond de ramen

Geen asbest

#	Type	Referentie	Resultaat
8.1	Puntmonster	PM01	Geen asbest
