# Asbestinventarisatetest

Wimpel 14, 2222 Heist-op-den-Berg

Attestnummer : 20240730-000128.000

Uitgegeven op : 30.07.2024

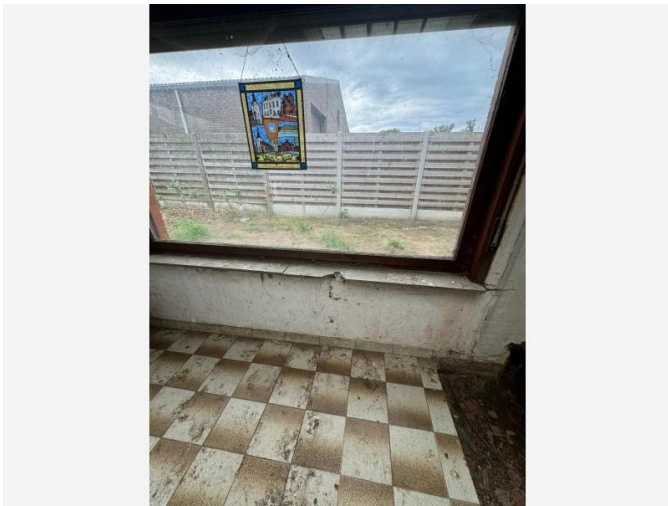
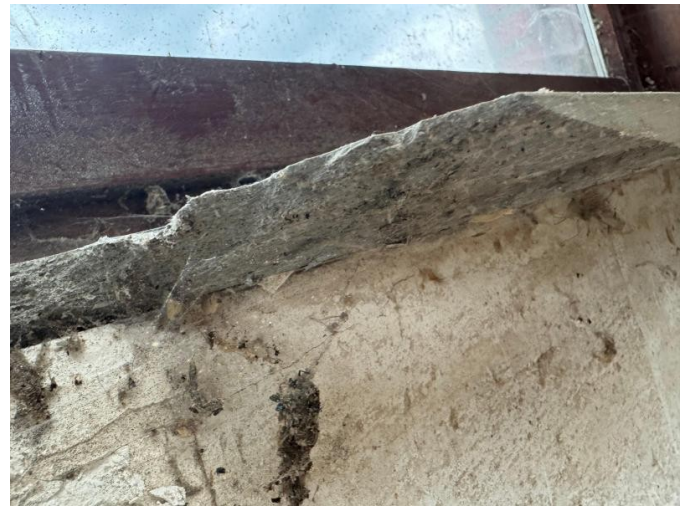
Eindbeoordeling materiaalrisico	Hoog materiaalrisico en/of hoge kans op vezelvrijgave
---------------------------------	---

Gebondenheid	Categorie 1: hechtgebonden in oorsprong
Asbestsoort (vezeltype)	Crocidoliet aanwezig
Asbestconcentratie	Laag (< 50%)
Afschermingsgraad van het gehele materiaal	Geheel of deels (ook) vrij aan binnenluchtstromen
Toestand van het materiaal	Matig beschadigd, matig verweerd

Beschrijving	vensterbanken
Omgeving	Binnen
Primaire drager	Wandopening verticaal (raam, deur, ...)
Asbestmateriaal	Plaat, paneel, tablet - Type Massal
Bindmiddel van asbestmateriaal	Cement
Gebondenheid op basis van bindmiddel	Hecht
Hoeveelheid (oppervlakte - dikte - aantal)	• 0,50 m <sup>2</sup> - 4,00 cm - 5 stuks
Totaal volume	0,10 m <sup>3</sup>
Eenvoudig bereikbaar	Ja
Bevestigingswijze	• Geklemd
Identificatiemethode	Vaststelling zonder monsternamen
Destructieve handeling voor identificatie	Nee
Opmerking	hoeveelheid is een schatting.

**Dringend verwijderen**

- Zorg voor een veilig beheer. Vermijd het beschadigen van het asbestmateriaal. Controleer de toestand jaarlijks op wijzigingen.

- Eenvoudige handelingen: mag via doe-het-zelf of door werknemer(s) met opleidingsattest eenvoudige handelingen  
Verwijder in zijn geheel, voorzichtig loskappen.

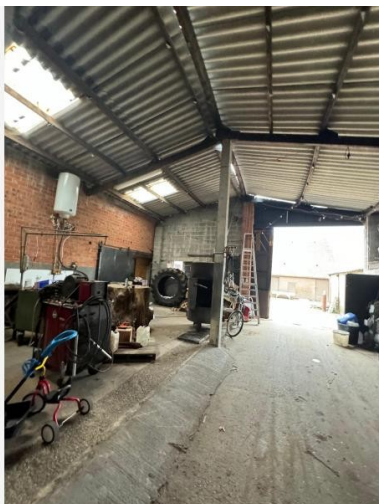
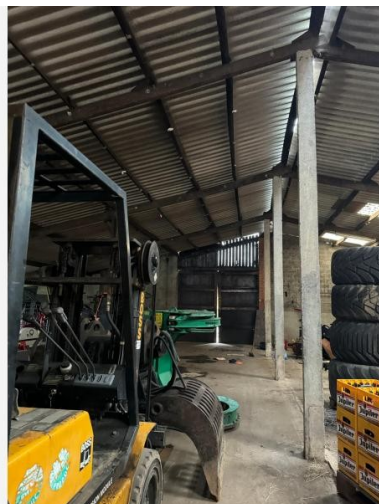
Eindbeoordeling materiaalrisico	Hoog materiaalrisico en/of hoge kans op vezelvrijgave
---------------------------------	---

Gebondenheid	Categorie 1: hechtgebonden in oorsprong
Asbestsoort (vezeltype)	Crocidoliet aanwezig
Asbestconcentratie	Laag (< 50%)
Afschermingsgraad van het gehele materiaal	Geheel of deels (ook) vrij aan de binnenlucht
Toestand van het materiaal	Zwaar beschadigd, zwaar verweerd

<b>Beschrijving</b>	Golfplaten
<b>Omgeving</b>	Grenst aan binnen- en buitenlucht
<b>Primaire drager</b>	Schuin dak
<b>Asbestmateriaal</b>	Dak- en gevelbekleding - Golfplaat
<b>Bindmiddel van asbestmateriaal</b>	Cement
<b>Gebondenheid op basis van bindmiddel</b>	Hecht
<b>Hoeveelheid (oppervlakte - aantal)</b>	<ul style="list-style-type: none"><li>• 1.200,00 m<sup>2</sup> - 1 stuk</li></ul>
<b>Totale oppervlakte</b>	1.200,00 m <sup>2</sup>
<b>Eenvoudig bereikbaar</b>	Nee <ul style="list-style-type: none"><li>• Het asbestmateriaal is bedekt (uitgezonderd laag verf, coating, behang, kunststof, textiel) en het wegnemen van het bedekkende materiaal kan niet zonder het bedekkende materiaal te beschadigen.</li></ul>
<b>Bevestigingswijze</b>	<ul style="list-style-type: none"><li>• Geschroefd</li></ul>
<b>Identificatiemethode</b>	Vaststelling zonder monstername
<b>Destructieve handeling voor identificatie</b>	Nee

**Dringend verwijderen**

- Zorg voor een veilig beheer. Vermijd het beschadigen van het asbestmateriaal. Controleer de toestand jaarlijks op wijzigingen.

- Eenvoudige handelingen: enkel door erkend asbestverwijderaar  
Door de slechte staat, raad ik aan om voor een erkend asbestverwijderaar te kiezen.

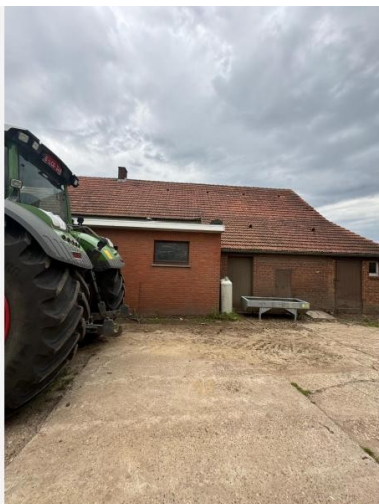
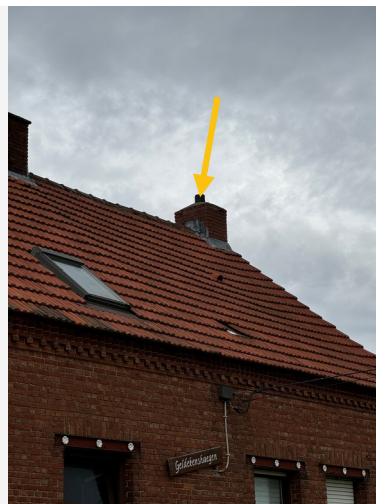
Eindbeoordeling materiaalrisico	Verhoogd materiaalrisico en/of verhoogde kans op vezelvrijgave
---------------------------------	--

Gebondenheid	Categorie 1: hechtgebonden in oorsprong
Asbestsoort (vezeltype)	Crocidoliet aanwezig
Asbestconcentratie	Laag (< 50%)
Afschermingsgraad van het gehele materiaal	Geheel of deels vrij aan de buitenlucht
Toestand van het materiaal	Matig beschadigd, matig verweerd

Beschrijving	Rookgaskanaal
Omgeving	Buiten
Primaire drager	Schuin dak
Asbestmateriaal	Rookgaskanaal
Bindmiddel van asbestmateriaal	Cement
Gebondenheid op basis van bindmiddel	Hecht
Hoeveelheid (lengte - omtrek - dikte - aantal)	<ul style="list-style-type: none"><li>• 2,00 m - 30,00 cm - 2,00 cm - 1 stuk</li></ul>
Totaal volume	0,012 m <sup>3</sup>
Eenvoudig bereikbaar	Ja
Bevestigingswijze	<ul style="list-style-type: none"><li>• Verlijmd, ingegoten, versmeerd</li></ul>
Identificatiemethode	Vaststelling zonder monsternamen
Destructieve handeling voor identificatie	Nee
Opmerking	Hoeveelheid is een schatting.

Verwijderen

- Zorg voor een veilig beheer. Vermijd het beschadigen van het asbestmateriaal. Controleer de toestand jaarlijks op wijzigingen.

- Eenvoudige handelingen: mag via doe-het-zelf of door werknemer(s) met opleidingsattest eenvoudige handelingen  
In zijn geheel loskappen.

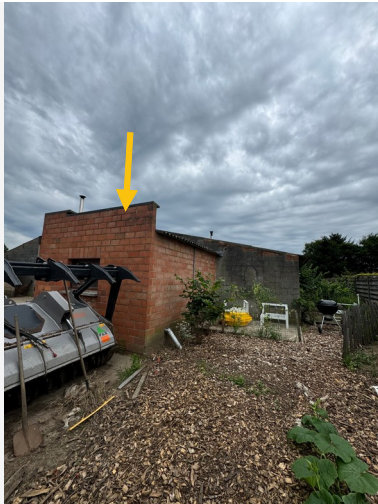
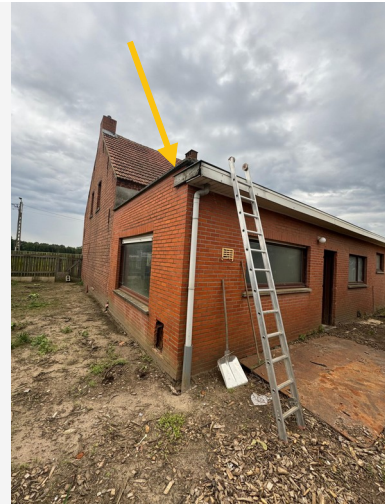
Eindbeoordeling materiaalrisico	Verhoogd materiaalrisico en/of verhoogde kans op vezelvrijgave
---------------------------------	--

Gebondenheid	Categorie 1: hechtgebonden in oorsprong
Asbestsoort (vezeltype)	Crocidoliet aanwezig
Asbestconcentratie	Laag (< 50%)
Afschermingsgraad van het gehele materiaal	Geheel of deels vrij aan de buitenlucht
Toestand van het materiaal	Matig beschadigd, matig verweerd

Beschrijving	Dekstenen
Omgeving	Buiten
Primaire drager	Schuin dak
Asbestmateriaal	Deksteen, muurkap - Hol
Bindmiddel van asbestmateriaal	Cement
Gebondenheid op basis van bindmiddel	Hecht
Hoeveelheid (oppervlakte - dikte - aantal)	<ul style="list-style-type: none"><li>• 5,00 m<sup>2</sup> - 5,00 cm - 1 stuk</li></ul>
Totaal volume	0,25 m <sup>3</sup>
Eenvoudig bereikbaar	Ja
Bevestigingswijze	<ul style="list-style-type: none"><li>• Los (al dan niet bedekt)</li></ul>
Identificatiemethode	Vaststelling zonder monstername
Destructieve handeling voor identificatie	Nee
Opmerking	Hoeveelheid is een schatting.

**Verwijderen**

- Zorg voor een veilig beheer. Vermijd het beschadigen van het asbestmateriaal. Controleer de toestand jaarlijks op wijzigingen.

- Eenvoudige handelingen: mag via doe-het-zelf of door werknemer(s) met opleidingsattest eenvoudige handelingen  
Verwijder de dekstenen in zijn geheel.

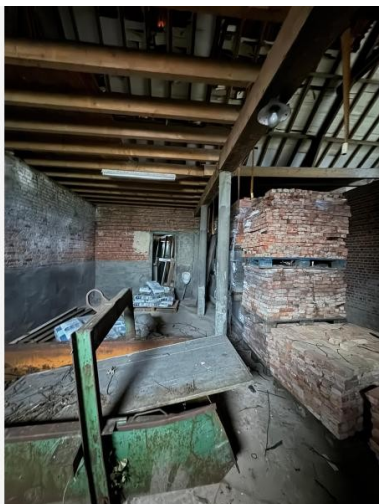
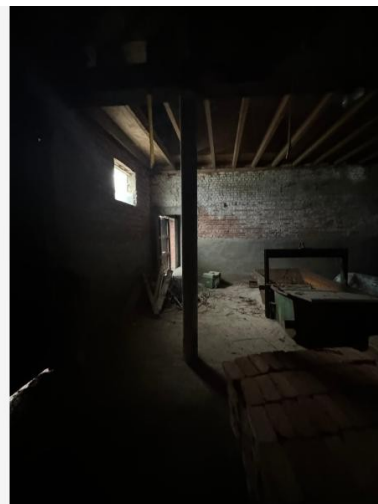
Eindbeoordeling materiaalrisico	Verhoogd materiaalrisico en/of verhoogde kans op vezelvrijgave
---------------------------------	--

Gebondenheid	Categorie 1: hechtgebonden in oorsprong
Asbestsoort (vezeltype)	Crocidoliet aanwezig
Asbestconcentratie	Laag (< 50%)
Afschermingsgraad van het gehele materiaal	Geheel of deels (ook) vrij aan de binnenlucht
Toestand van het materiaal	Licht beschadigd, licht verweerd. Intact calciumsilicaatmateriaal of categorie III 'gebondenheid'

Beschrijving	verloren bekisting
Omgeving	Binnen
Primaire drager	Fundering-draagstructuur (horizontaal, verticaal)
Asbestmateriaal	Verloren bekisting - Buis, koker
Bindmiddel van asbestmateriaal	Cement
Gebondenheid op basis van bindmiddel	Hecht
Hoeveelheid (lengte - omtrek - dikte - aantal)	<ul style="list-style-type: none"><li>• 3,00 m - 15,00 cm - 4,00 cm - 3 stuks</li></ul>
Totaal volume	0,054 m <sup>3</sup>
Eenvoudig bereikbaar	Nee <ul style="list-style-type: none"><li>• Verwijdering tast de bouwkundige integriteit aan.</li></ul>
Bevestigingswijze	<ul style="list-style-type: none"><li>• Verlijmd, ingegoten, versmeerd</li></ul>
Identificatiemethode	Vaststelling zonder monstername
Destructieve handeling voor identificatie	Nee
Opmerking	3x verloren bekisting als draagstructuur in de woning.

Maatregelen nemen

- Zorg voor een veilig beheer en verwijder dit asbestmateriaal wanneer het bij werken eenvoudig bereikbaar wordt. Controleer de toestand jaarlijks op wijzigingen.

- Eenvoudige handelingen: enkel door erkend asbestverwijderaar  
Door de grootte en lengte, raad ik aan om te verwijderen door een erkend asbestverwijderaar.

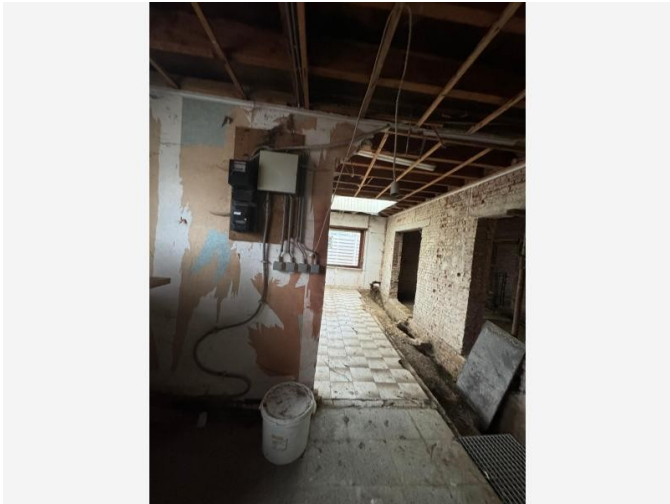
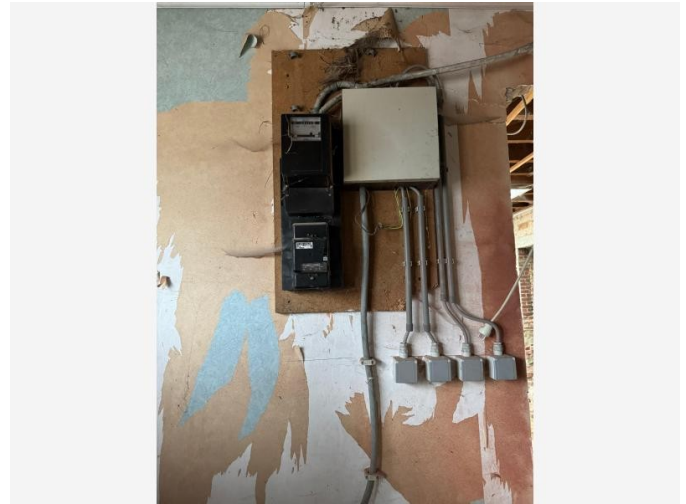
Eindbeoordeling materiaalrisico	Laag materiaalrisico en/of verlaagde kans op vezelvrijgave
---------------------------------	--

Gebondenheid	Categorie 1: hechtgebonden in oorsprong
Asbestsoort (vezeltype)	Crocidoliet aanwezig
Asbestconcentratie	Laag (< 50%)
Afschermingsgraad van het gehele materiaal	Geheel of deels (ook) vrij aan de binnenlucht
Toestand van het materiaal	Onbeschadigd, niet verweerd

Beschrijving	Bakeliet
Omgeving	Binnen
Primaire drager	Communicatie en elektrische infrastructuur en uitrusting
Asbestmateriaal	Plaat, paneel, tablet - Type Bakeliet
Bindmiddel van asbestmateriaal	Kunststof of -hars
Gebondenheid op basis van bindmiddel	Hecht
Hoeveelheid (oppervlakte - dikte - aantal)	• 0,20 m <sup>2</sup> - 0,20 cm - 1 stuk
Totaal volume	< 0,001 m <sup>3</sup>
Eenvoudig bereikbaar	Ja
Bevestigingswijze	• Geschroefd
Identificatiemethode	Vaststelling zonder monsternamen
Destructieve handeling voor identificatie	Nee
Opmerking	Hoeveelheid is een schatting.

Zorgvuldig beheren

- Zorg voor een veilig beheer. Vermijd het beschadigen van het asbestmateriaal. Controleer de toestand jaarlijks op wijzigingen.

- Eenvoudige handelingen: mag via doe-het-zelf of door werknemer(s) met opleidingsattest eenvoudige handelingen  
Verwijder in zijn geheel, vermijd beschadigen.

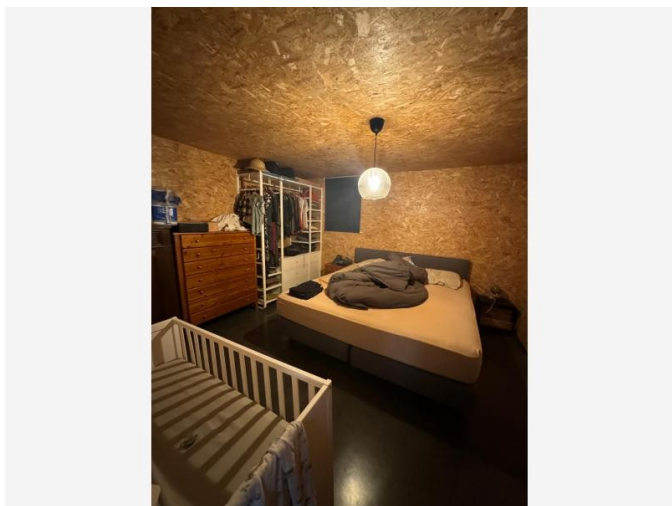
In het grote stalgebouw, is er een 'tijdelijke' woning gefabriceerd. Deze woning bestaat compleet uit OSBplaten.

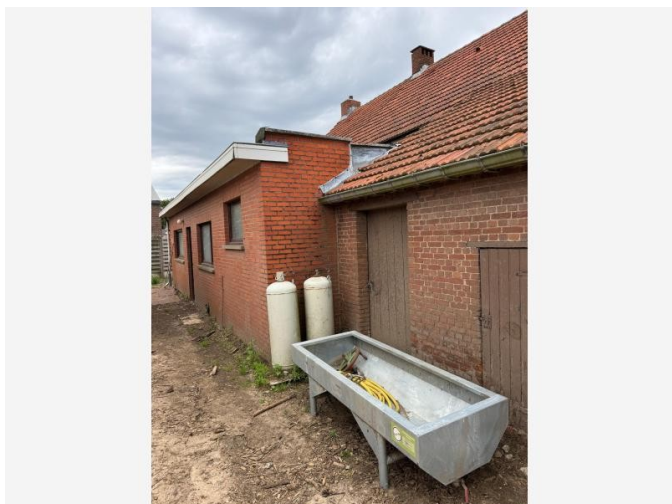
Dak van de woning en onderdak zijn allebei niet-asbestverdacht.

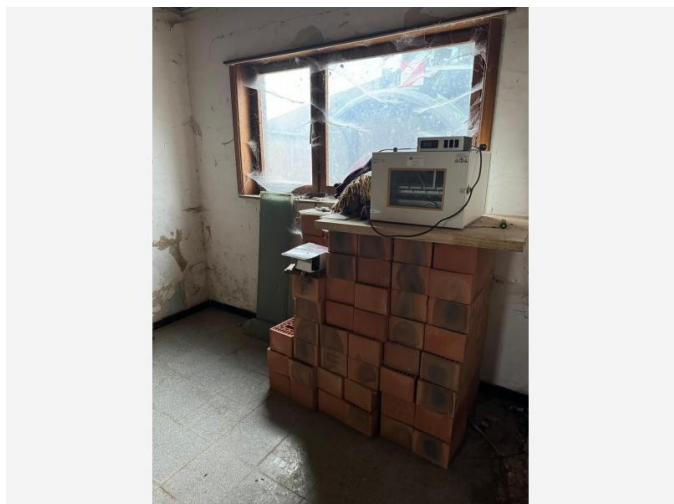
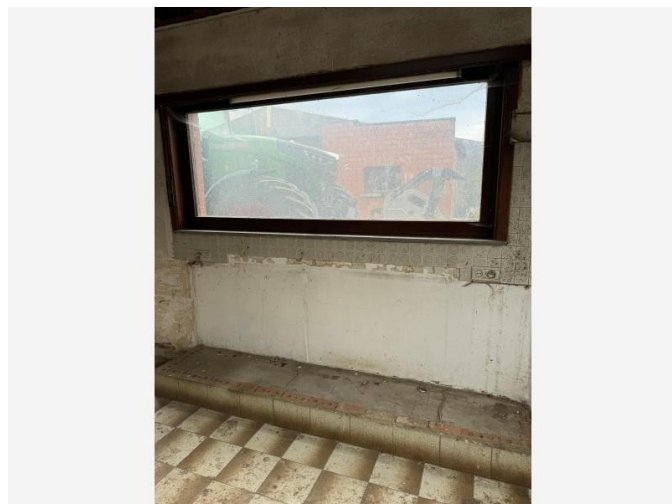
## Fiche 9: Pleisterwerk muren

Geen asbest

#	Type	Referentie	Resultaat
9.1	Mengmonster	MM1	Geen asbest
