Asbestinventarisatetest

Ferdinand Kinnenstraat 59B, 1950 Kraainem

Attestnummer : 20240801-000011.000

Uitgegeven op : 01.08.2024

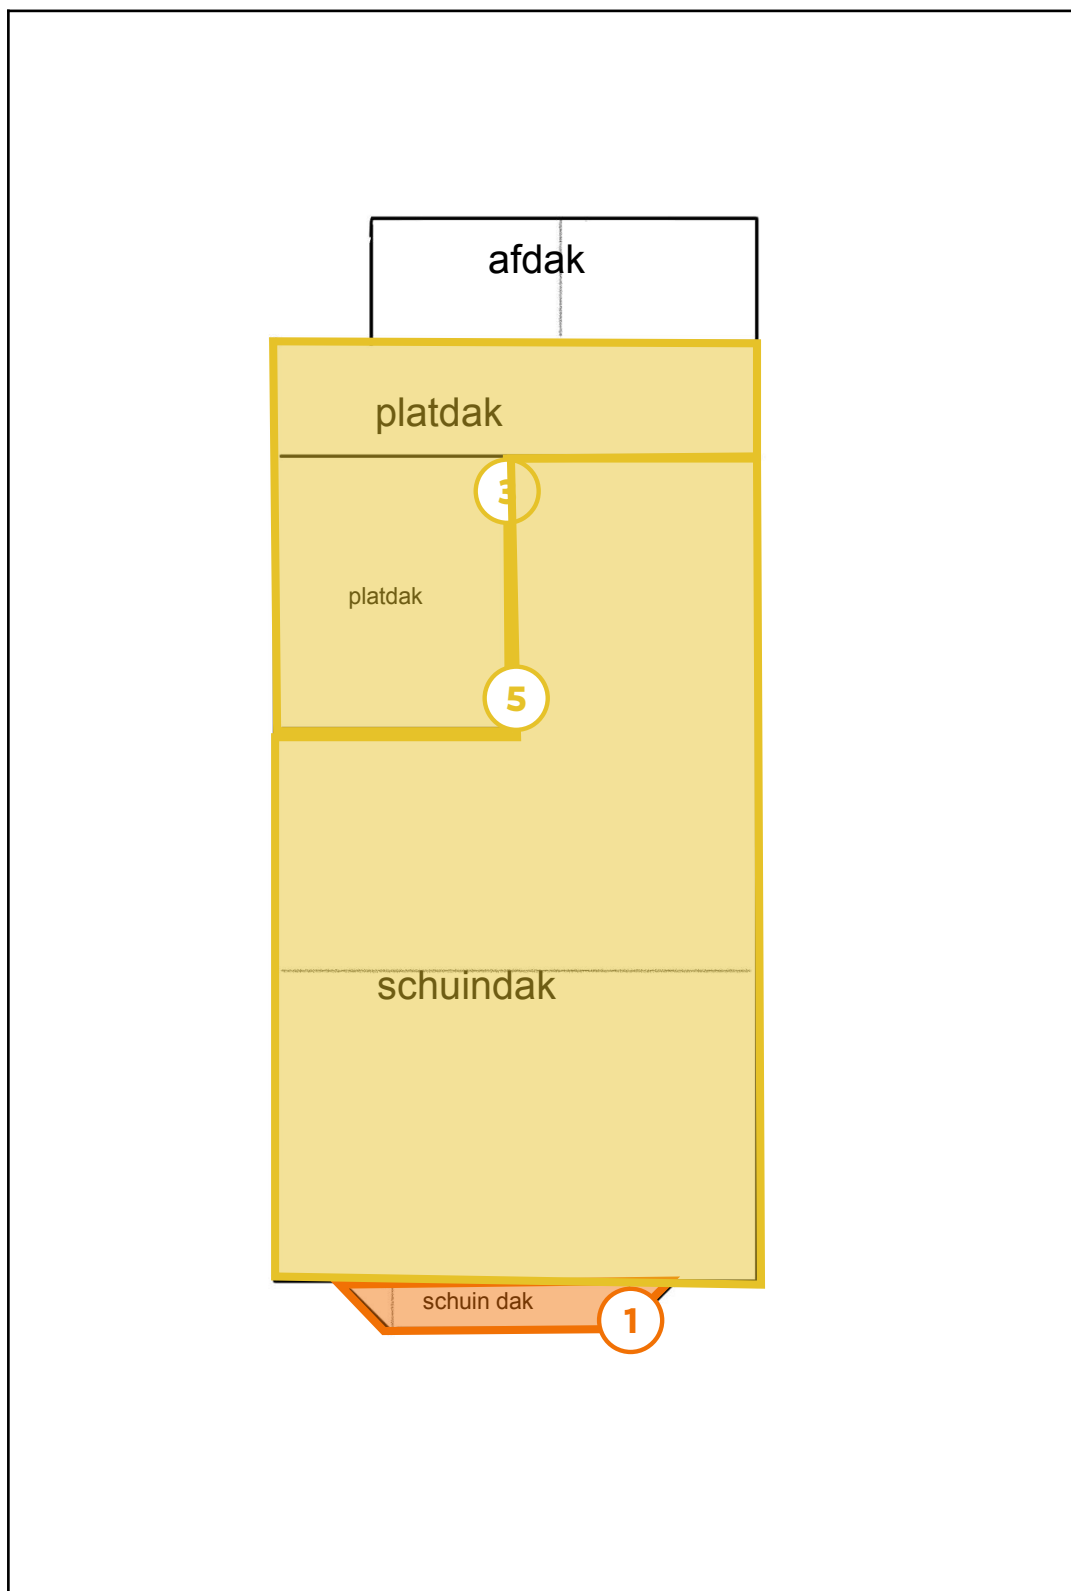
Plan 1.1: Dakconstructie

1. Ieën Dak	Asbestmateriaal	Verwijderen
3. Roofing Platdak	Asbestmateriaal	Zorgvuldig beheren
5. Menuiserie Onderdak	Asbestmateriaal	Zorgvuldig beheren

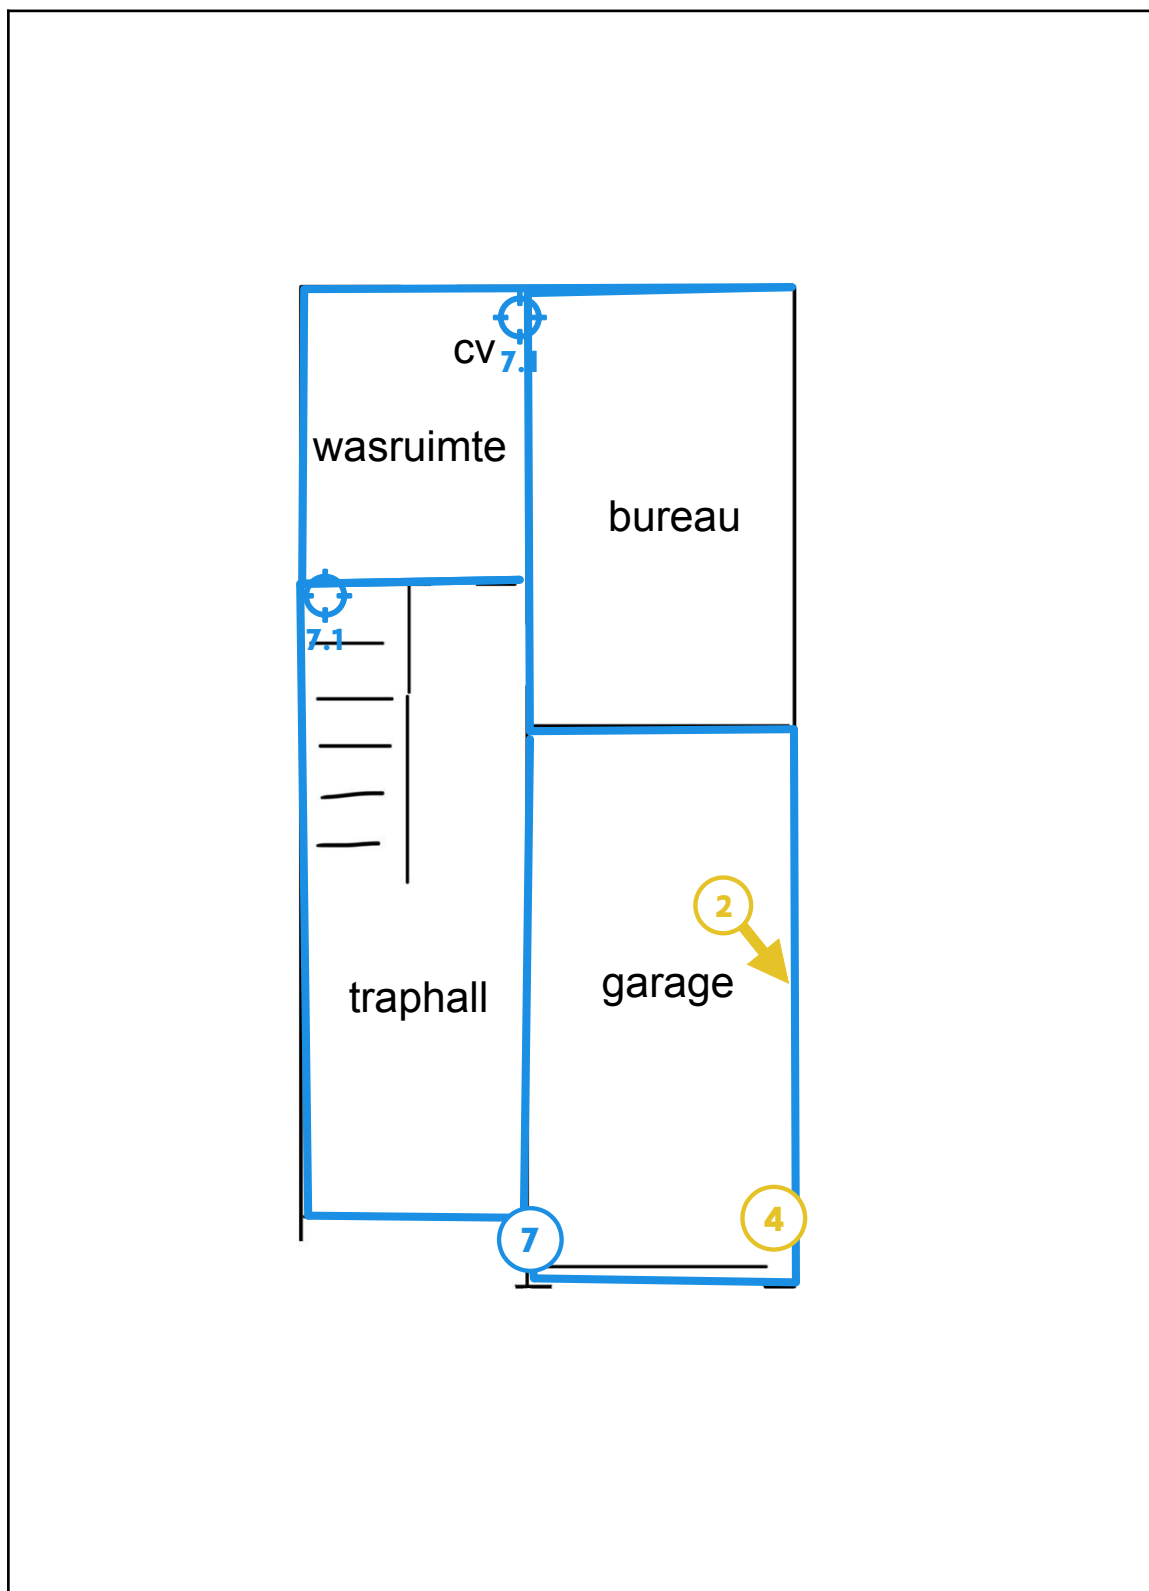
Plan 1.2: Gelijkvloer

2. Rookgaskanaal	Asbestmateriaal	Zorgvuldig beheren
4. Elektrische bakelieten materialen	Asbestmateriaal	Zorgvuldig beheren
7. pleisterwerk muren	Geen asbest	-
7.1 Code: 24206/01	Mengmonster	-

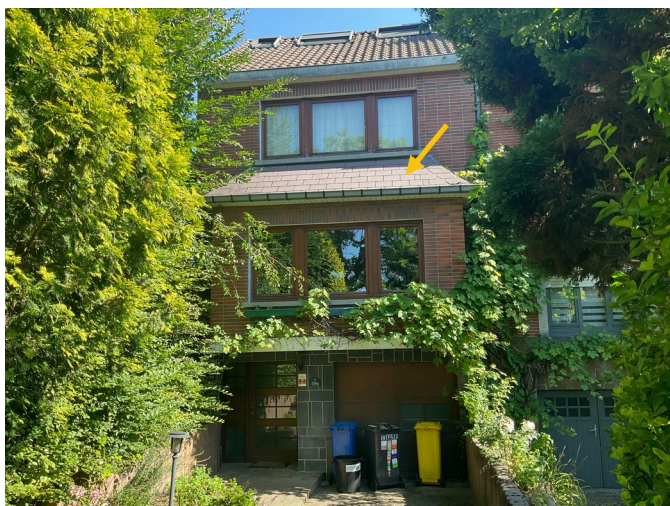
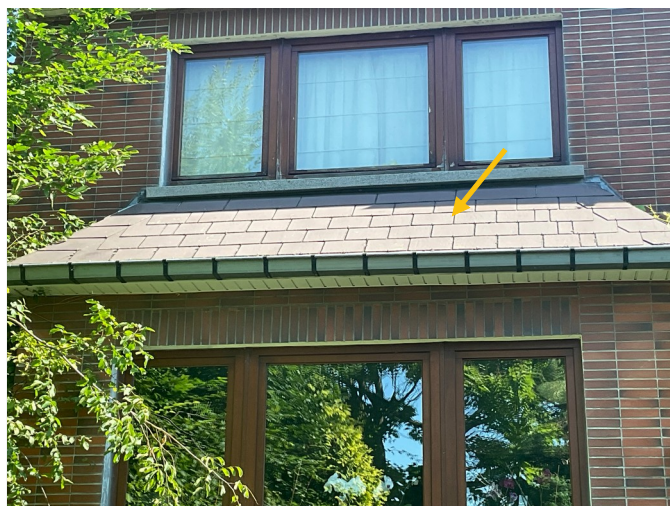
Het asbestmateriaal valt onder de mijlpaal van 2034.

Verwijderen

Eindbeoordeling materiaalrisico	Laag materiaalrisico en/of verlaagde kans op vezelvrijgave
---------------------------------	--

Gebondenheid	Categorie 1: hechtgebonden in oorsprong
Asbestsoort (vezeltype)	Crocidoliet aanwezig
Asbestconcentratie	Laag (< 50%)
Afschermingsgraad van het gehele materiaal	Geheel of deels vrij aan de buitenlucht
Toestand van het materiaal	Licht beschadigd, licht verweerd. Intact calciumsilicaatmateriaal of categorie III 'gebondenheid'

Beschrijving	leien Dak
Omgeving	Buiten
Primaire drager	Schuin dak
Asbestmateriaal	Dak- en gevelbekleding - Lei, shingle
Bindmiddel van asbestmateriaal	Cement
Gebondenheid op basis van bindmiddel	Hecht
Hoeveelheid (oppervlakte - aantal)	<ul style="list-style-type: none">• 6,00 m² - 1 stuk
Totale oppervlakte	6,00 m ²
Eenvoudig bereikbaar	Ja
Bevestigingswijze	<ul style="list-style-type: none">• Geklemd
Identificatiemethode	Vaststelling zonder monstername
Destructieve handeling voor identificatie	Nee

- Zorg voor een veilig beheer. Vermijd het beschadigen van het asbestmateriaal. Controleer de toestand jaarlijks op wijzigingen.
- Zorg voor een veilig beheer en verwijder dit asbestmateriaal wanneer het bij werken eenvoudig bereikbaar wordt. Controleer de toestand jaarlijks op wijzigingen.

- Eenvoudige handelingen: mag via doe-het-zelf of door werknemer(s) met opleidingsattest eenvoudige handelingen
De techniek van de eenvoudige handelingen mag worden toegepast bij de verwijdering van deze toepassing .

Gebruik de correcte persoonlijke beveiligingsmiddelen .

gebruik een stofmasker van met een FFP3 kwaliteit of beter , wegwerphandschoenen en een wegwerpovertrek .

verpak het in een dubbele, doorzichtige plastic zak
en breng dit naar een afvalverwijderings bedrijf

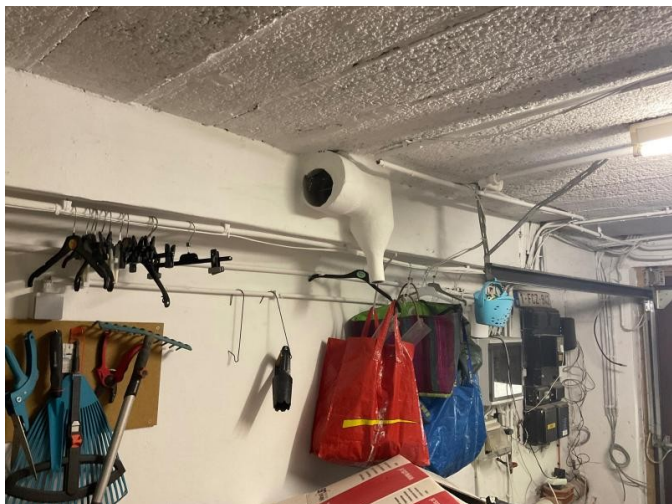
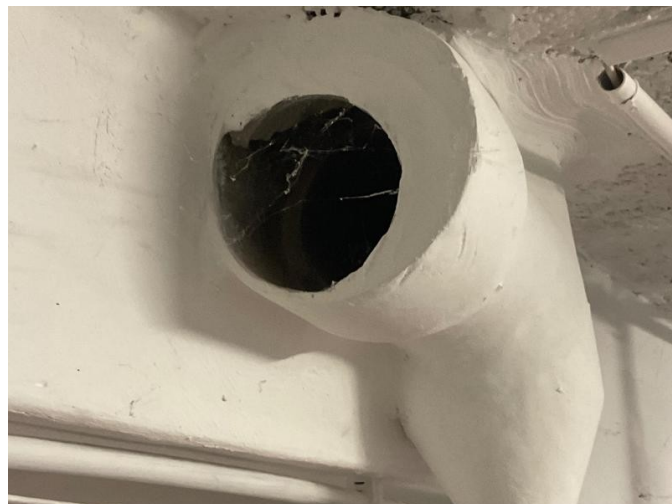
Het asbestmateriaal valt onder de mijlpaal van 2040.

Zorgvuldig beheren

Eindbeoordeling materiaalrisico	Laag materiaalrisico en/of verlaagde kans op vezelvrijgave
---------------------------------	--

Gebondenheid	Categorie 1: hechtgebonden in oorsprong
Asbestsoort (vezeltype)	Crocidoliet aanwezig
Asbestconcentratie	Laag (< 50%)
Afschermingsgraad van het gehele materiaal	Geheel of deels vrij aan de buitenlucht
Toestand van het materiaal	Licht beschadigd, licht verweerd. Intact calciumsilicaatmateriaal of categorie III 'gebondenheid'

Beschrijving	Rookgaskanaal
Omgeving	Binnen
Primaire drager	Ruimteverwarming
Asbestmateriaal	Rookgaskanaal
Bindmiddel van asbestmateriaal	Cement
Gebondenheid op basis van bindmiddel	Hecht
Hoeveelheid (lengte - omtrek - dikte - aantal)	<ul style="list-style-type: none">• 0,50 m - 50,00 cm - 1,00 cm - 1 stuk
Totaal volume	0,003 m ³
Eenvoudig bereikbaar	Ja
Bevestigingswijze	<ul style="list-style-type: none">• Geklemd
Identificatiemethode	Vaststelling zonder monstername
Destructieve handeling voor identificatie	Nee

- Zorg voor een veilig beheer. Vermijd het beschadigen van het asbestmateriaal. Controleer de toestand jaarlijks op wijzigingen.
- Zorg voor een veilig beheer en verwijder dit asbestmateriaal wanneer het bij werken eenvoudig bereikbaar wordt. Controleer de toestand jaarlijks op wijzigingen.

- Eenvoudige handelingen: mag via doe-het-zelf of door werknemer(s) met opleidingsattest eenvoudige handelingen
De techniek van de eenvoudige handelingen mag worden toegepast bij de verwijdering van deze toepassing .

Gebruik de correcte persoonlijke beveiligingsmiddelen .

gebruik een stofmasker van met een FFP3 kwaliteit of beter , wegwerphandschoenen en een wegwerpovertal .

verpak het in een dubbele, doorzichtige plastic zak
en breng dit naar een afvalverwijderings bedrijf

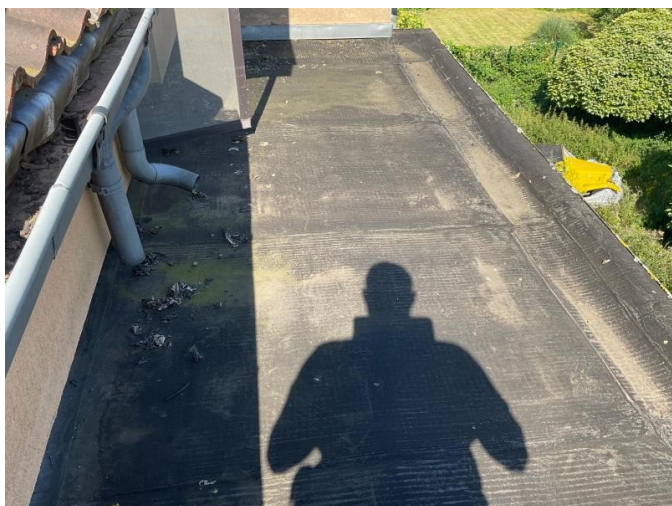
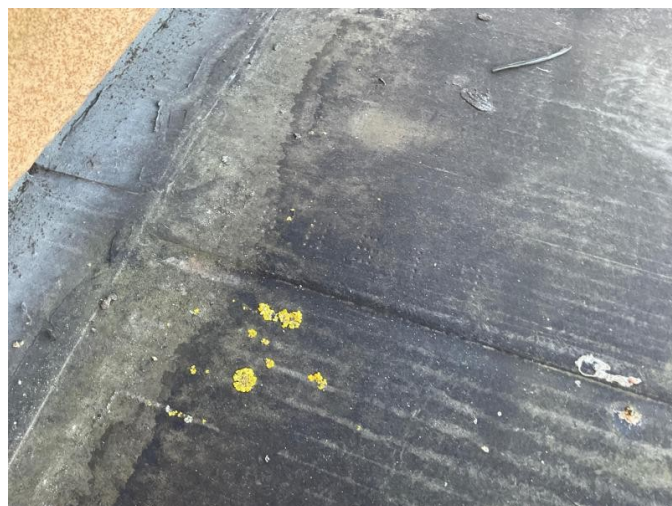
Het asbestmateriaal valt onder de mijlpaal van 2040.

Zorgvuldig beheren

Eindbeoordeling materiaalrisico	Laag materiaalrisico en/of verlaagde kans op vezelvrijgave
---------------------------------	--

Gebondenheid	Categorie 1: hechtgebonden in oorsprong
Asbestsoort (vezeltype)	Crocidoliet aanwezig
Asbestconcentratie	Laag (< 50%)
Afschermingsgraad van het gehele materiaal	Geheel of deels vrij aan de buitenlucht
Toestand van het materiaal	Licht beschadigd, licht verweerd. Intact calciumsilicaatmateriaal of categorie III 'gebondenheid'

Beschrijving	Roofing Platdak
Omgeving	Buiten
Primaire drager	Plat dak
Asbestmateriaal	Dak- en gevelbekleding - Roofing
Bindmiddel van asbestmateriaal	Bitumen (roofing, teer, asfalt)
Gebondenheid op basis van bindmiddel	Hecht
Hoeveelheid (oppervlakte - aantal)	• 20,00 m ² - 1 stuk
Totale oppervlakte	20,00 m ²
Eenvoudig bereikbaar	Ja
Bevestigingswijze	• Verlijmd, ingegoten, versmeerd
Identificatiemethode	Vaststelling zonder monstername Motivatie: Groot risico op structurele gevolgschade (lekschade, werking installatie,...)
Destructieve handeling voor identificatie	Nee
Opmerking	Om lekschade te vermijden werden er geen stalen van de roofing genomen

- Zorg voor een veilig beheer. Vermijd het beschadigen van het asbestmateriaal. Controleer de toestand jaarlijks op wijzigingen.
- Zorg voor een veilig beheer en verwijder dit asbestmateriaal wanneer het bij werken eenvoudig bereikbaar wordt. Controleer de toestand jaarlijks op wijzigingen.

- Eenvoudige handelingen: enkel door erkend asbestverwijderaar
De techniek van de eenvoudige handelingen mag worden toegepast bij de verwijdering van deze toepassing .

Gebruik de correcte persoonlijke beveiligingsmiddelen .

gebruik een stofmasker van met een FFP3 kwaliteit of beter , wegwerphandschoenen en een wegwerpovertal .

verpak het in een dubbele, doorzichtige plastic zak
en breng dit naar een afvalverwijderings bedrijf

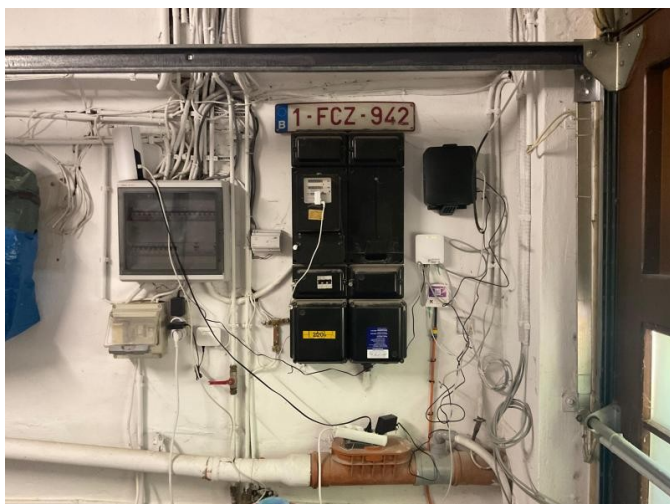
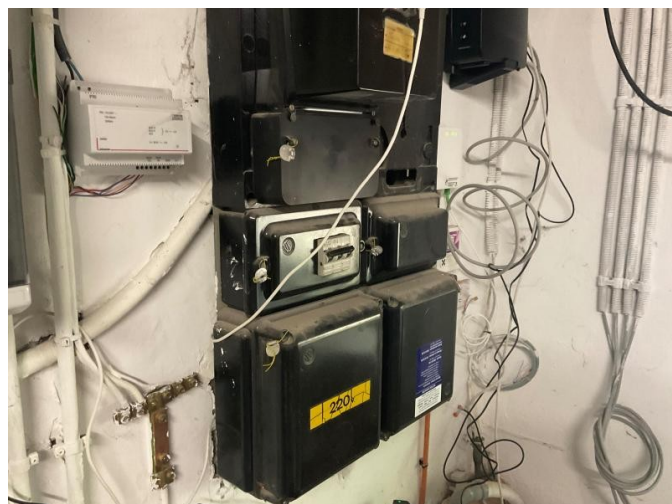
Het asbestmateriaal valt onder de mijlpaal van 2040.

Zorgvuldig beheren

Eindbeoordeling materiaalrisico	Laag materiaalrisico en/of verlaagde kans op vezelvrijgave
---------------------------------	--

Gebondenheid	Categorie 1: hechtgebonden in oorsprong
Asbestsoort (vezeltype)	Crocidoliet aanwezig
Asbestconcentratie	Laag (< 50%)
Afschermingsgraad van het gehele materiaal	Geheel of deels (ook) vrij aan de binnenlucht
Toestand van het materiaal	Onbeschadigd, niet verweerd

Beschrijving	Elektrische bakelieten materialen
Omgeving	Binnen
Primaire drager	Communicatie en elektrische infrastructuur en uitrusting
Asbestmateriaal	Plaat, paneel, tablet - Type Bakeliet
Bindmiddel van asbestmateriaal	Kunststof of -hars
Gebondenheid op basis van bindmiddel	Hecht
Hoeveelheid (oppervlakte - dikte - aantal)	• 0,50 m ² - 0,30 cm - 1 stuk
Totaal volume	0,002 m ³
Eenvoudig bereikbaar	Ja
Bevestigingswijze	• Geschroefd
Identificatiemethode	Vaststelling zonder monsternamen
Destructieve handeling voor identificatie	Nee

- Zorg voor een veilig beheer. Vermijd het beschadigen van het asbestmateriaal. Controleer de toestand jaarlijks op wijzigingen.

- Eenvoudige handelingen: mag via doe-het-zelf of door werknemer(s) met opleidingsattest eenvoudige handelingen
De techniek van de eenvoudige handelingen mag worden toegepast bij de verwijdering van deze toepassing .

Gebruik de correcte persoonlijke beveiligingsmiddelen .

gebruik een stofmasker van met een FFP3 kwaliteit of beter , wegwerphandschoenen en een wegwerpoverall .

verpak het in een dubbele, doorzichtige plastic zak
en breng dit naar een afvalverwijderings bedrijf

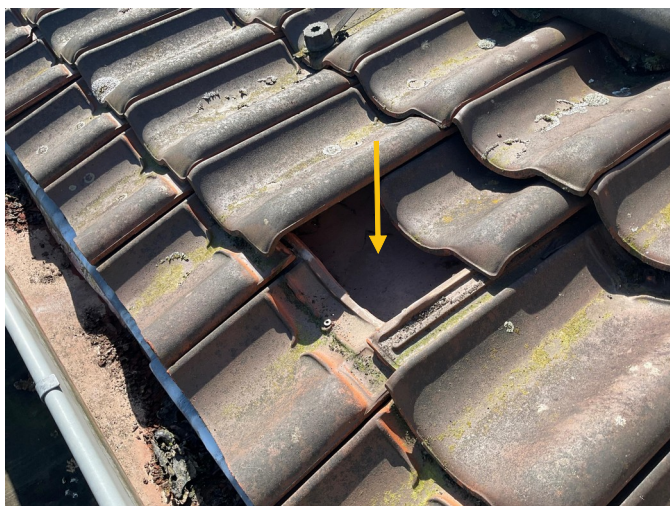
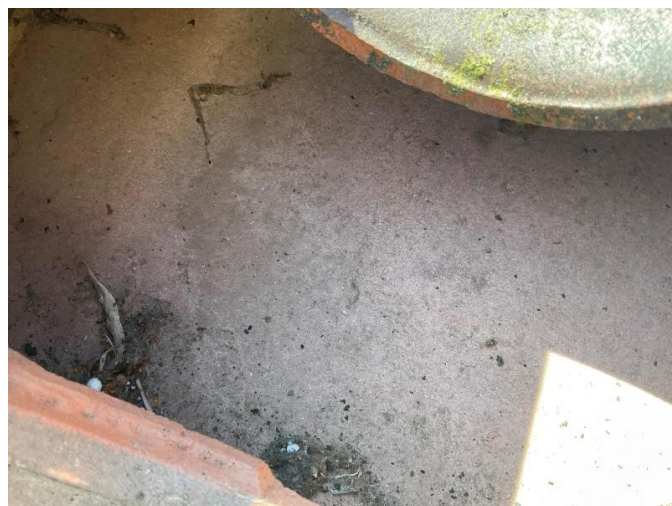
Het asbestmateriaal valt onder de mijlpaal van 2040.

Zorgvuldig beheren

Eindbeoordeling materiaalrisico	Zeer laag materiaalrisico en/of zeer lage kans op vezelvrijgave
---------------------------------	---

Gebondenheid	Categorie 1: hechtgebonden in oorsprong
Asbestsoort (vezeltype)	Crocidoliet aanwezig
Asbestconcentratie	Laag (< 50%)
Afschermingsgraad van het gehele materiaal	Stootvaste afscherming of omkasting
Toestand van het materiaal	Onbeschadigd, niet verweerd

Beschrijving	Menuiserite Onderdak
Omgeving	Binnen
Primaire drager	Schuin dak
Asbestmateriaal	Plaat, paneel, tablet - Type Menuiserite
Bindmiddel van asbestmateriaal	Cement
Gebondenheid op basis van bindmiddel	Hecht
Hoeveelheid (oppervlakte - dikte - aantal)	<ul style="list-style-type: none">• 70,00 m² - 0,40 cm - 1 stuk
Totaal volume	0,28 m ³
Eenvoudig bereikbaar	Ja
Bevestigingswijze	<ul style="list-style-type: none">• Genageld, geniet
Identificatiemethode	Vaststelling zonder monstername
Destructieve handeling voor identificatie	Nee

- Zorg voor een veilig beheer en verwijder dit asbestmateriaal wanneer het bij werken eenvoudig bereikbaar wordt. Controleer de toestand jaarlijks op wijzigingen.

- Eenvoudige handelingen: enkel door erkend asbestverwijderaar
De techniek van de eenvoudige handelingen mag worden toegepast bij de verwijdering van deze toepassing .

Gebruik de correcte persoonlijke beveiligingsmiddelen .

gebruik een stofmasker van met een FFP3 kwaliteit of beter , wegwerphandschoenen en een wegwerpoverall .

verpak het in een dubbele, doorzichtige plastic zak

en breng dit naar een afvalverwijderings bedrijf

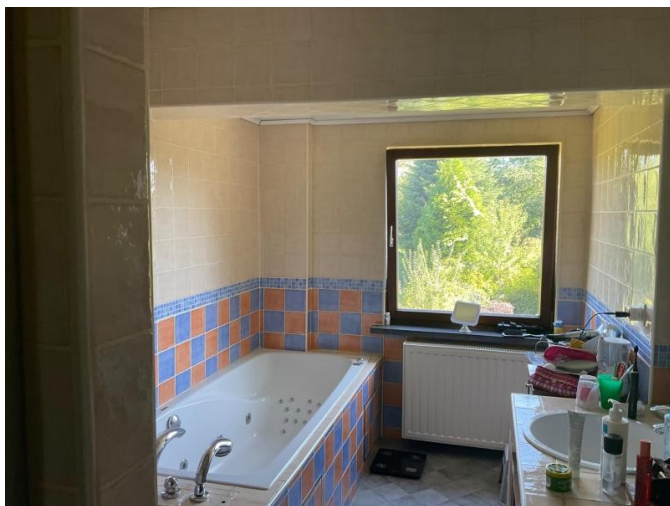
Advies

De wanden zijn betegeld en de gebruikte tegellijm is niet waarneembaar zonder destructief onderzoek

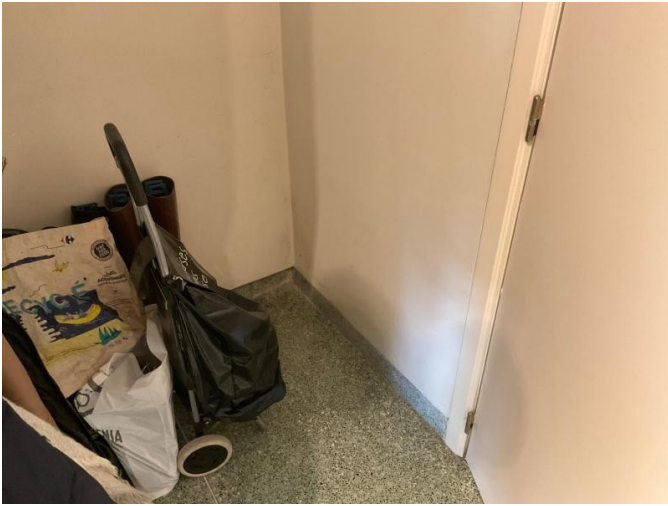
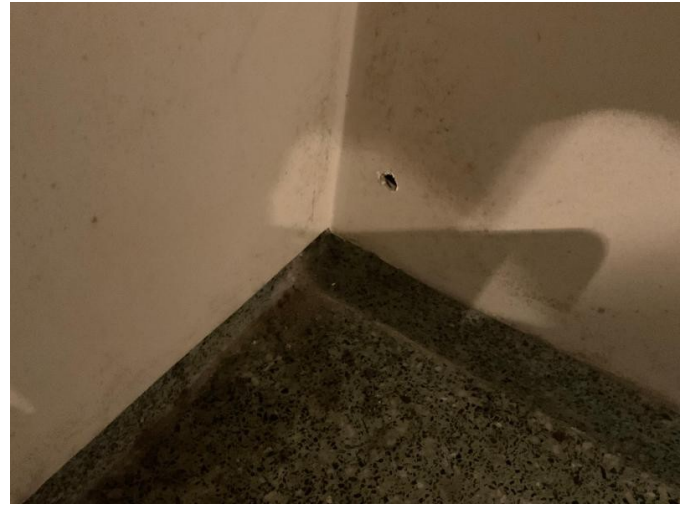
Fiche 7: pleisterwerk muren

Geen asbest

#	Type	Referentie	Resultaat
7.1	Mengmonster	24206/01	Geen asbest

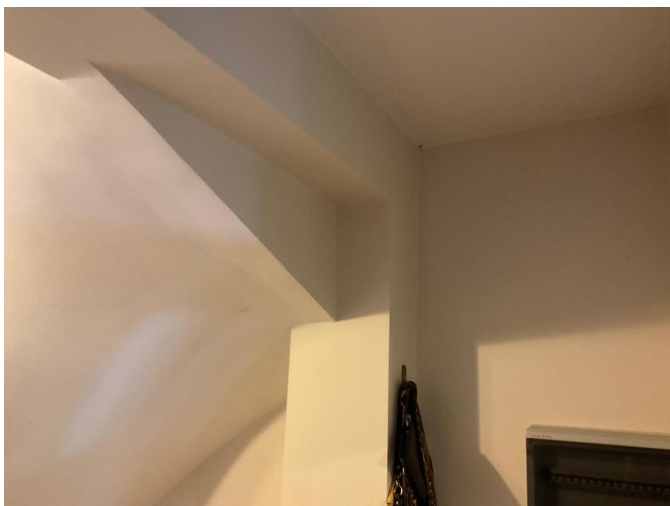
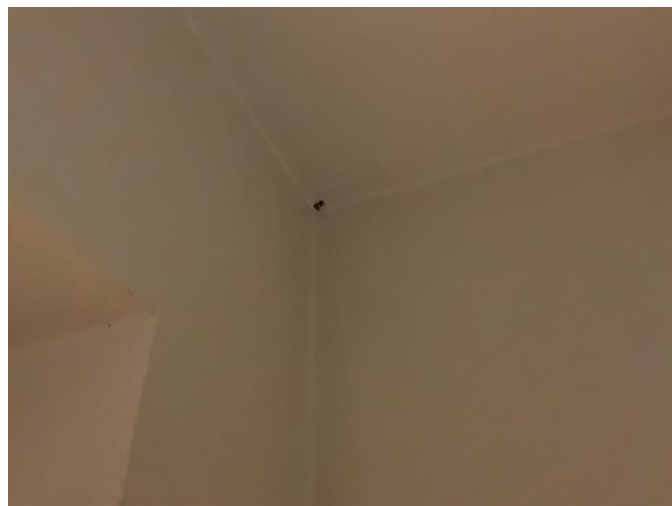
Fiche 8: pleisterwerk plafonds

Geen asbest

#	Type	Referentie	Resultaat
8.1	Mengmonster	24206/02	Geen asbest
