# Asbestinventarisatetest

Leeuweriklaan 14, 9406 Ninove

Attestnummer : 20240829-000275.000

**Niet-asbestveilig**

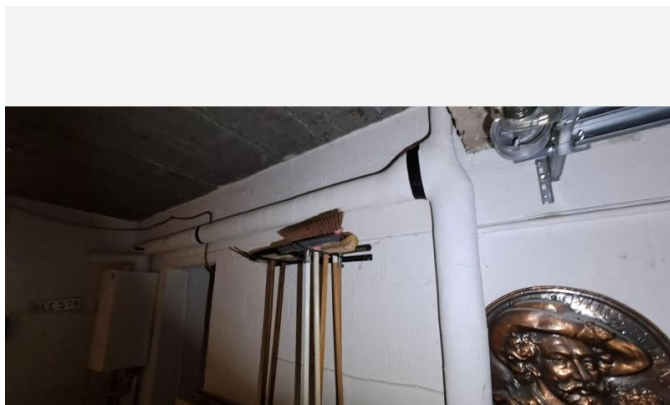
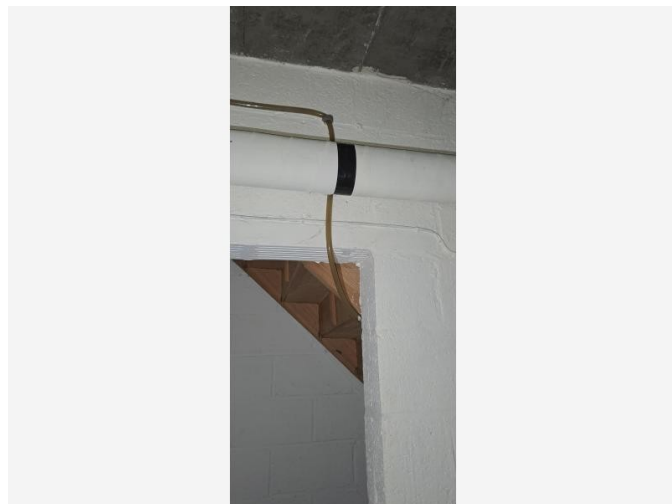
Het asbestmateriaal valt onder de mijlpaal van 2034.

| Eindbeoordeling materiaalrisico | Verhoogd materiaalrisico en/of verhoogde kans op vezelvrijgave |

| Asbestsoort (vezeltype) | Amfibool aanwezig, uitgezonderd crocidoliet |
| Asbestconcentratie | Hoog ( $\geq 50\%$ ) |
| Toestand van het materiaal | Licht beschadigd, licht verweerd. Intact calciumsilicaatmateriaal of categorie III 'gebondenheid' |

| # | Type | Referentie | Resultaat |
|---|---|---|---|
| 1.1 | Mengmonster | 240822-LEEU14-LEISOR | Amosiet |

| Beschrijving | Leidingisolatie gips - rechte stukken |

Verwijderen

- Scherm in afwachting van verwijdering het asbestmateriaal af van luchtstromingen en verstoring: bijvoorbeeld door het te verpakken, te fixeren, af te dekken, signalisatie - afbakening aan te brengen, ...

- Hermetische zone (erkend asbestverwijderaar)  
Zie verdere toelichting onderaan dit attest

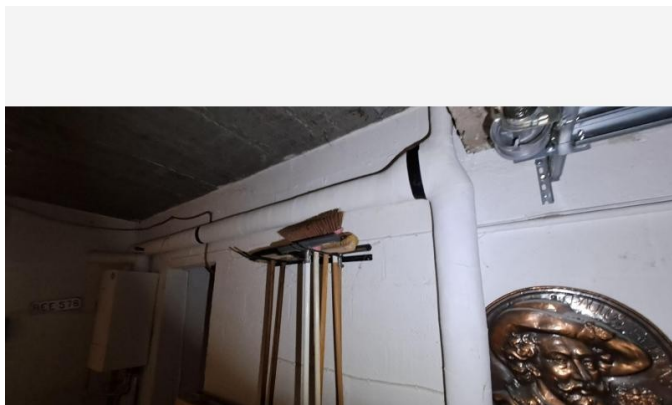
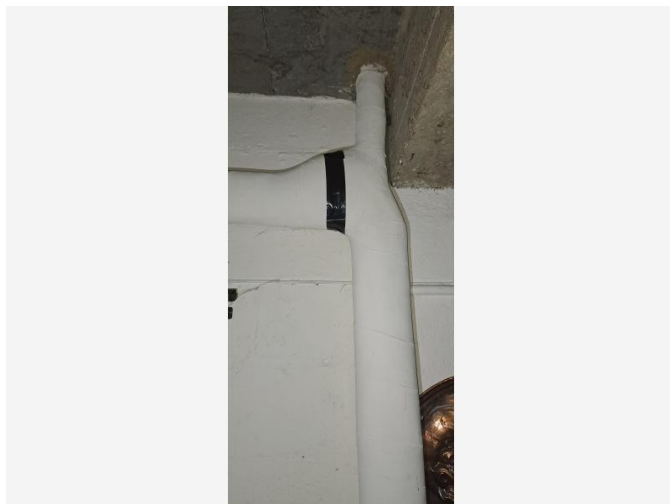
Het asbestmateriaal valt onder de mijlpaal van 2034.

| Eindbeoordeling materiaalrisico | Verhoogd materiaalrisico en/of verhoogde kans op vezelvrijgave |

| Asbestsoort (vezeltype) | Amfibool aanwezig, uitgezonderd crocidoliet |
| Asbestconcentratie | Hoog ( $\geq 50\%$ ) |
| Toestand van het materiaal | Licht beschadigd, licht verweerd. Intact calciumsilicaatmateriaal of categorie III 'gebondenheid' |

| # | Type | Referentie | Resultaat |
|---|---|---|---|
| 2.1 | Mengmonster | 240822-LEEU14-LEIISOB | Amosiet |

| Beschrijving | Leidingisolatie gips - bochten |

Verwijderen

- Verwijder dit asbestmateriaal zo snel mogelijk. Volg de toestand goed op.

- Hermetische zone (erkend asbestverwijderaar)  
Zie verdere toelichting onderaan dit attest

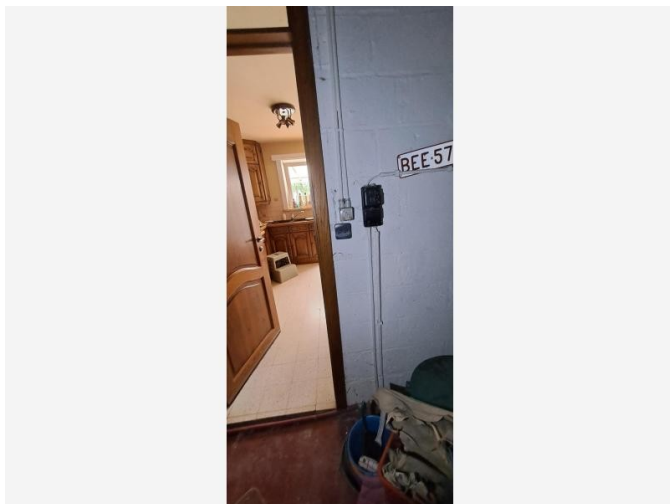
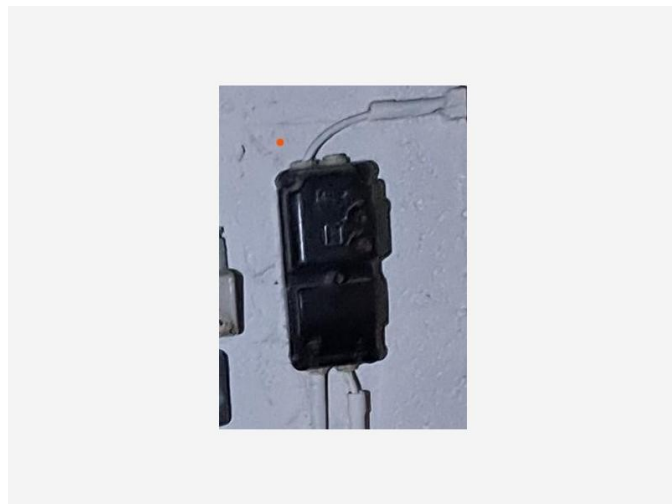
Het asbestmateriaal valt onder de mijlpaal van 2040.

| Eindbeoordeling materiaalrisico | Laag materiaalrisico en/of verlaagde kans op vezelvrijgave |

| Asbestsoort (vezeltype) | Crocidoliet aanwezig |
| Toestand van het materiaal | Onbeschadigd, niet verweerd |

| Beschrijving | Bakelieten elektriciteitsonderdelen |

Zorgvuldig beheren

- Zorg voor een veilig beheer. Vermijd het beschadigen van het asbestmateriaal. Controleer de toestand jaarlijks op wijzigingen.

- Eenvoudige handelingen: mag via doe-het-zelf of door werknemer(s) met opleidingsattest eenvoudige handelingen  
Zie verdere toelichting onderaan dit attest

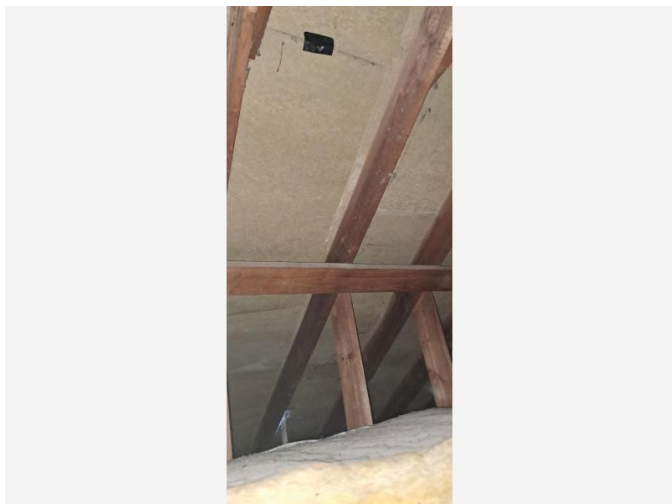
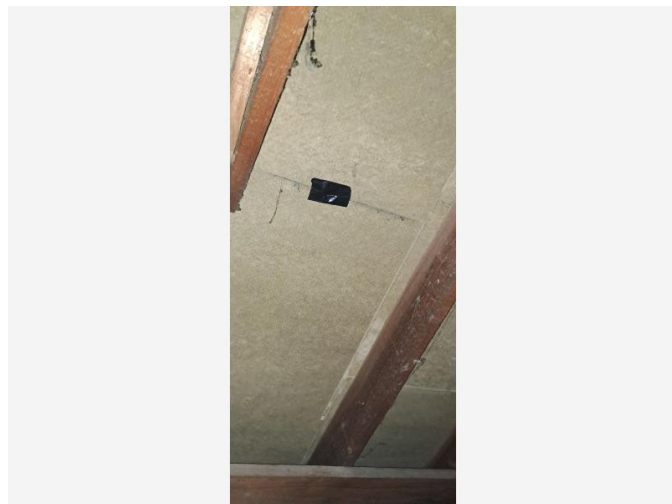
Het asbestmateriaal valt onder de mijlpaal van 2040.

| Eindbeoordeling materiaalisico | Laag materiaalisico en/of verlaagde kans op vezelvrijgave |

| Asbestsoort (vezeltype) | Alleen chrysotiel |
| Toestand van het materiaal | Licht beschadigd, licht verweerd. Intact calciumsilicaatmateriaal of categorie III 'gebondenheid' |

| # | Type | Referentie | Resultaat |
|---|---|---|---|
| 4.1 | Puntmonster | 240822-LEEU14-ONDDAK | Chrysotiel |

| Beschrijving | Onderdakplaten |

Zorgvuldig beheren

- Zorg voor een veilig beheer. Vermijd het beschadigen van het asbestmateriaal. Controleer de toestand jaarlijks op wijzigingen.

- Eenvoudige handelingen: enkel door erkend asbestverwijderaar  
Zie verdere toelichting onderaan dit attest

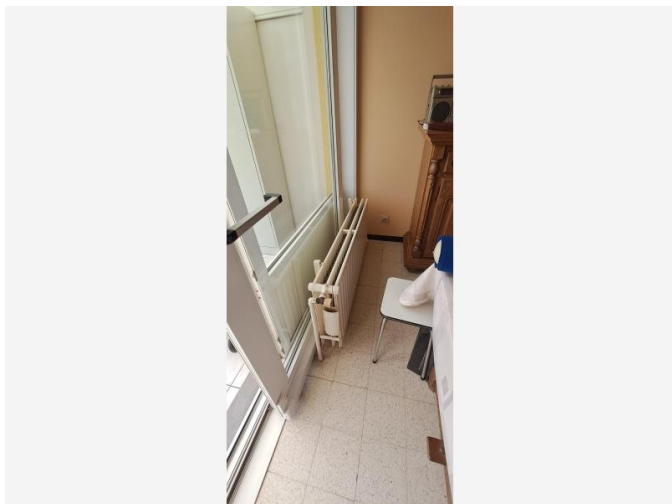
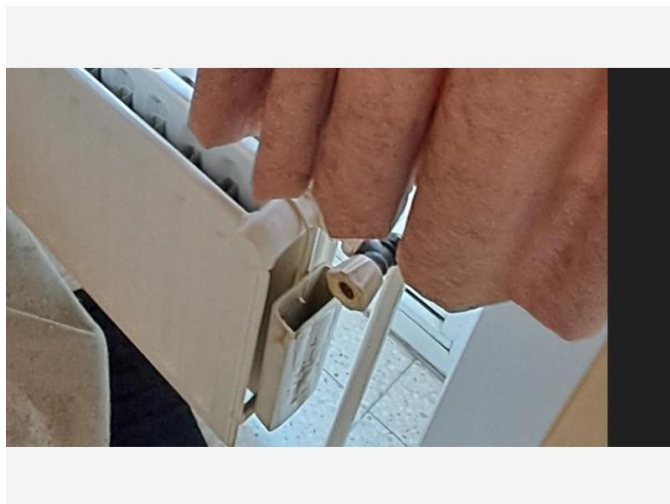
Het asbestmateriaal valt onder de mijlpaal van 2040.

| Eindbeoordeling materiaalrisico | Laag materiaalrisico en/of verlaagde kans op vezelvrijgave |

| Asbestsoort (vezeltype) | Crocidoliet aanwezig |
| Toestand van het materiaal | Onbeschadigd, niet verweerd |

| Beschrijving | Bakelieten radiatorcranken |

Zorgvuldig beheren

- Zorg voor een veilig beheer. Vermijd het beschadigen van het asbestmateriaal. Controleer de toestand jaarlijks op wijzigingen.

- Eenvoudige handelingen: mag via doe-het-zelf of door werknemer(s) met opleidingsattest eenvoudige handelingen  
Zie verdere toelichting onderaan dit attest

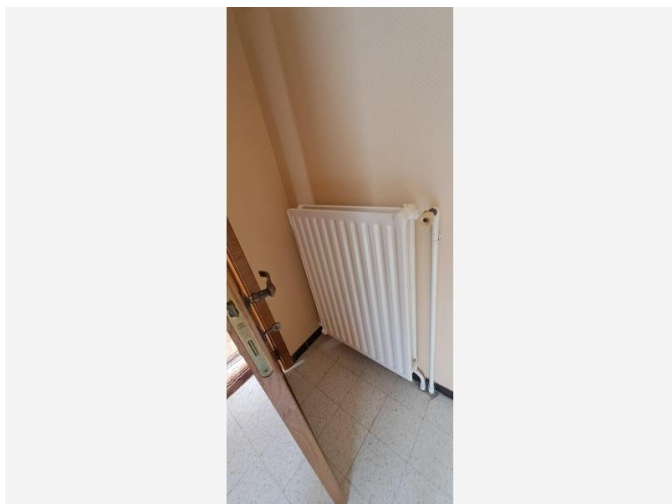
Oude radiatoren kunnen asbestverdachte onderdelen bevatten.

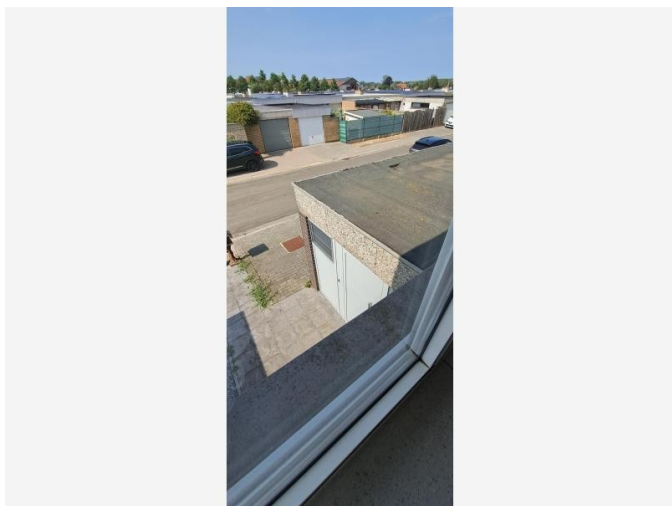
De zichtbare laag roofing is niet asbestverdacht, doch kunnen er zich asbestverdachte lagen onder bevinden. Indien later werken nodig, best eerst laten onderzoeken.

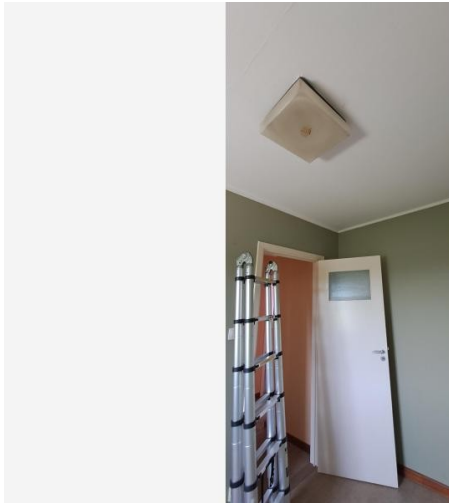
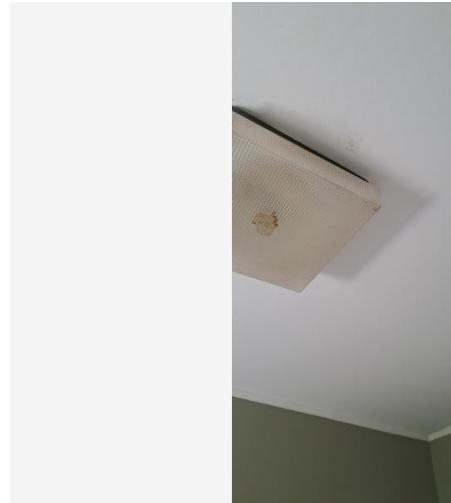
## Fiche 8: Pleisterwerk plafonds

Geen asbest

| # | Type | Referentie | Resultaat |
|---|---|---|---|
| 8.1 | Mengmonster | 240822-LEEU14-PLEPLA | Geen asbest |

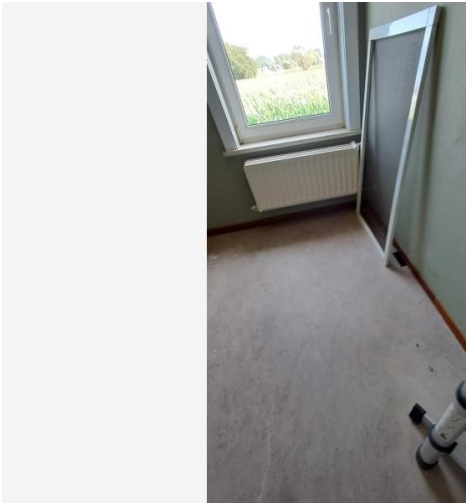
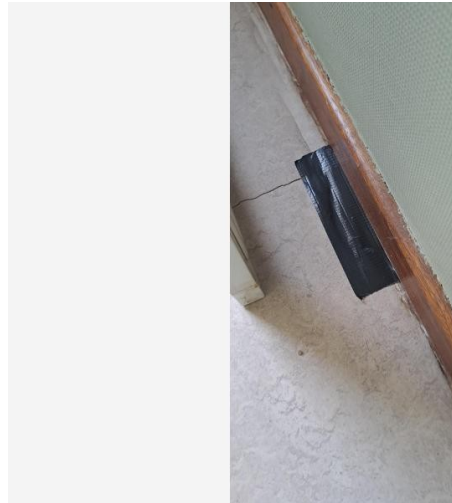
## Fiche 9: Vinyl bovenverdieping

Geen asbest

| # | Type | Referentie | Resultaat |
|---|---|---|---|
| 9.1 | Puntmonster | 240822-LEEU14-VINBOV | Geen asbest |

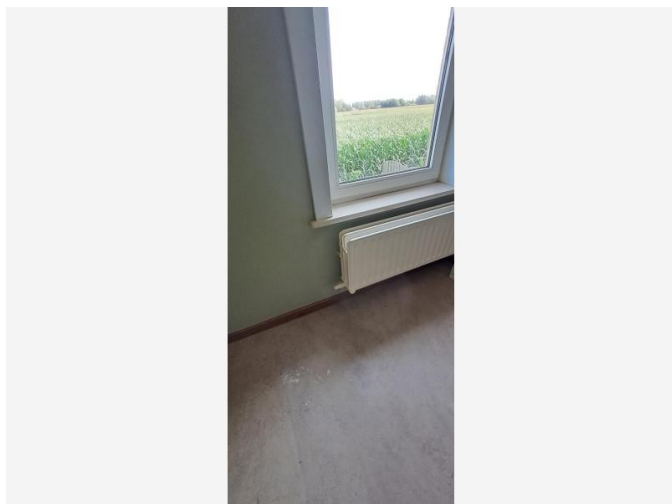
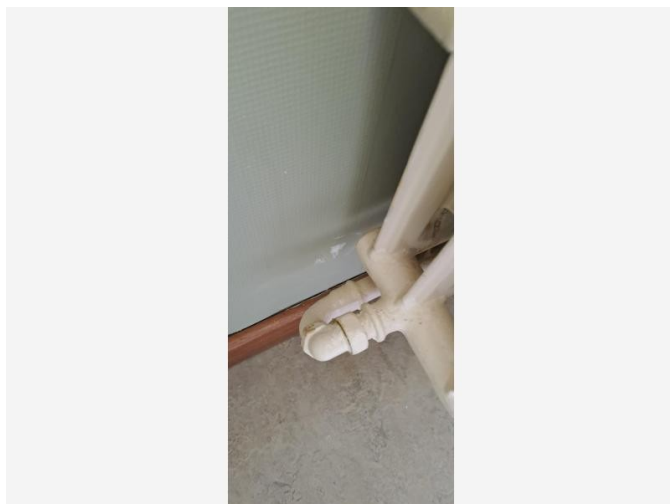
## Fiche 10: Pleisterwerk muren

Geen asbest

| # | Type | Referentie | Resultaat |
|---|---|---|---|
| 10.1 | Mengmonster | 240822-LEEU14-PLEMUR | Geen asbest |
