Asbestinventarisatetest

Stationsstraat 41, 9230 Wetteren

Attestnummer : 20240831-000048.000

Niet-asbestveilig

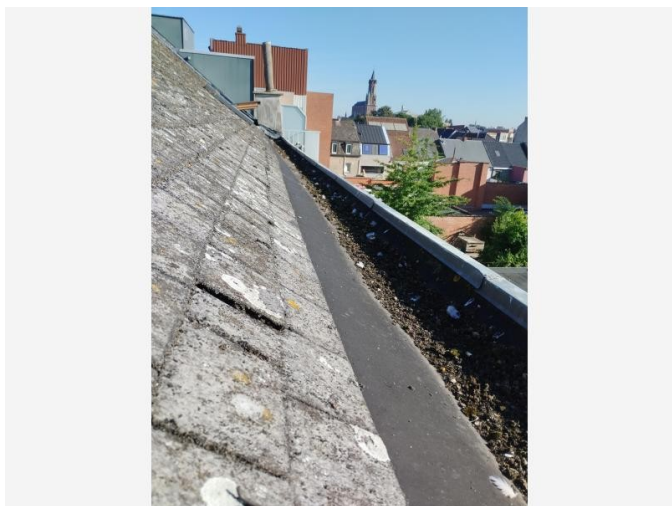
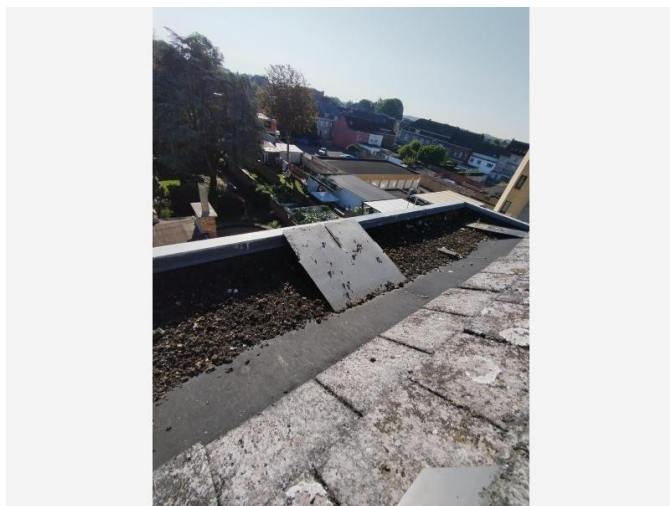
Het asbestmateriaal valt onder de mijlpaal van 2040.

Dringend verwijderen

Beschrijving	slib/sediment dakgoot
Type afvalstof	Betreft resten (contaminatie) van verwerking of beschadiging
Type resten (contaminatie)	<ul style="list-style-type: none">Stof, deeltjes < 4 mm, flinters, gruis (los, opliggend)
Besmette materialen	<ul style="list-style-type: none">Sediment (dakgoot, afvoerbuis, regenwaterput, ...)
Bron van de resten	Dakleien.
Omgeving	Buiten
Primaire drager	Infrastructuur hemelwater (opvang en afvoer)
Gebondenheid resten	Niet hecht
Hoeveelheid (gewicht - aantal)	<ul style="list-style-type: none">5,00 kg - 1 stuk
Totaal gewicht	5,00 kg
Eenvoudig bereikbaar	Ja
Identificatiemethode	Vaststelling zonder monsternamen

- Verwijder het asbestafval.
- Voer bijkomende staalname(s) uit.

- Eenvoudige handelingen: mag via doe-het-zelf of door werknemer(s) met opleidingsattest eenvoudige handelingen
Het slib kan voorzichtig uitgeschept worden worden, extra te bevochtigen om stof te voorkomen + dragen van de nodige beschermingsmiddelen (mondmasker ffp3, handschoenen, tyvec). Verpakken in plastic folie en afvoeren naar het containerpark. De dakgoot grondig reinigen met water of indien beschadigd ook verwijderen.

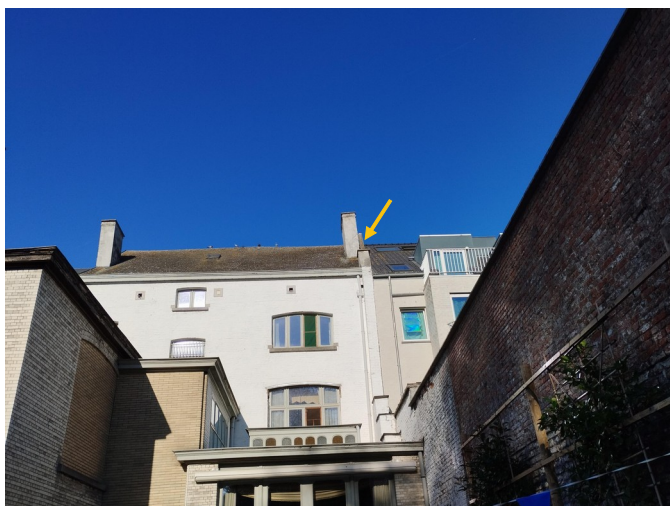
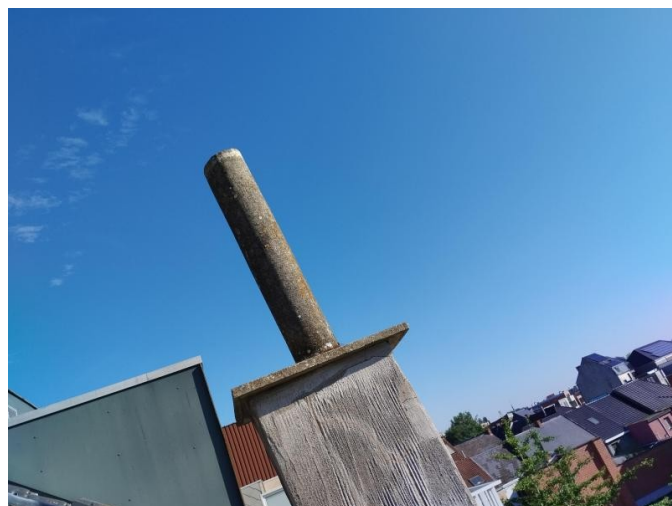
Het asbestmateriaal valt onder de mijlpaal van 2034.

Verwijderen

Eindbeoordeling materiaalrisico	Laag materiaalrisico en/of verlaagde kans op vezelvrijgave
---------------------------------	--

Gebondenheid	Categorie 1: hechtgebonden in oorsprong
Asbestsoort (vezeltype)	Crocidoliet aanwezig
Asbestconcentratie	Laag (< 50%)
Afschermingsgraad van het gehele materiaal	Geheel of deels vrij aan de buitenlucht
Toestand van het materiaal	Licht beschadigd, licht verweerd. Intact calciumsilicaatmateriaal of categorie III 'gebondenheid'

Beschrijving	schouwbus
Omgeving	Buiten
Primaire drager	HVAC infrastructuur en uitrusting
Asbestmateriaal	Rookgaskanaal
Bindmiddel van asbestmateriaal	Cement
Gebondenheid op basis van bindmiddel	Hecht
Hoeveelheid (lengte - omtrek - dikte - aantal)	<ul style="list-style-type: none">• 1,50 m - 60,00 cm - 1,00 cm - 1 stuk
Totaal volume	0,009 m ³
Eenvoudig bereikbaar	Ja
Bevestigingswijze	<ul style="list-style-type: none">• Verlijmd, ingegoten, versmeerd
Identificatiemethode	Vaststelling zonder monsternamen
Destructieve handeling voor identificatie	Nee

- Verwijder dit asbestmateriaal zo snel mogelijk. Volg de toestand goed op.
- Voer bijkomende staalname(s) uit.

- Eenvoudige handelingen: mag via doe-het-zelf of door werknemer(s) met opleidingsattest eenvoudige handelingen
De bus kan voorzichtig losgebeiteld worden, extra bevochtigen om stof te voorkomen + dragen van de nodige beschermingsmiddelen (mondmasker ffp3, handschoenen, tyvec) Bij de gemeente/containerpark afsluitzakken halen om dubbel in te pakken en af te voeren naar het containerpark als hechtgebonden asbestafval. Zie ook link Zie <https://ovam.vlaanderen.be/wie-mag-wat-verwijderen>

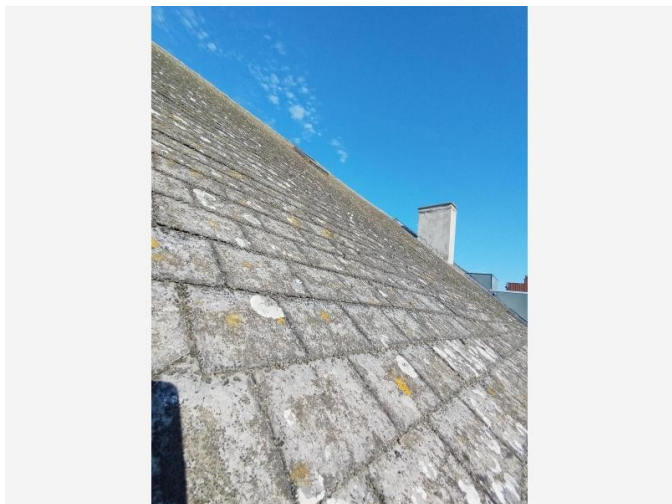
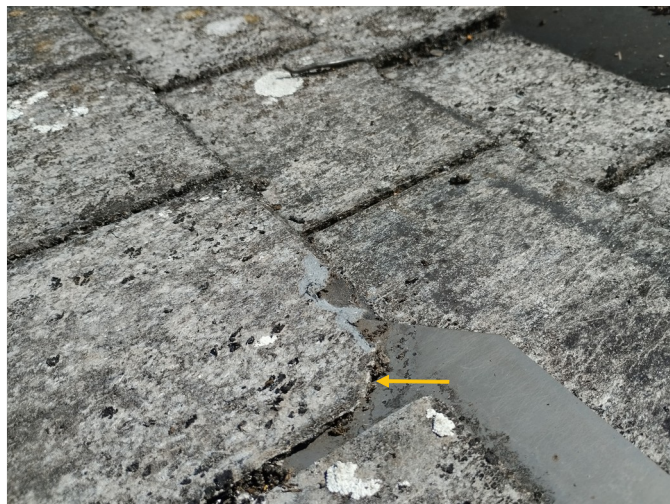
Het asbestmateriaal valt onder de mijlpaal van 2034.

Verwijderen

Eindbeoordeling materiaalrisico	Verhoogd materiaalrisico en/of verhoogde kans op vezelvrijgave
---------------------------------	--

Gebondenheid	Categorie 1: hechtgebonden in oorsprong
Asbestsoort (vezeltype)	Crocidoliet aanwezig
Asbestconcentratie	Laag (< 50%)
Afschermingsgraad van het gehele materiaal	Geheel of deels vrij aan de buitenlucht
Toestand van het materiaal	Matig beschadigd, matig verweerd

#	Type	Referentie	Resultaat
3.1	Puntmonster	003	Crocidoliet, Chrysotiel

Beschrijving	dakleien
Omgeving	Buiten
Primaire drager	Schuin dak
Asbestmateriaal	Dak- en gevelbekleding - Lei, shingle
Bindmiddel van asbestmateriaal	Cement
Gebondenheid op basis van bindmiddel	Hecht
Hoeveelheid (oppervlakte - aantal)	<ul style="list-style-type: none">• 200,00 m² - 1 stuk
Totale oppervlakte	200,00 m ²
Eenvoudig bereikbaar	Ja
Bevestigingswijze	<ul style="list-style-type: none">• Genageld, geniet
Identificatiemethode	Vaststelling met monstername
Destructieve handeling voor identificatie	Nee
Opmerking	<p>Er werd een staal genomen aan een uitstekend stuk waardoor de waterdichtheid van de dakbedekking niet in het gedrang komt.</p> <p>De vermelde oppervlaktes, diktes en volumes betreffen een beredeeneerde schatting. Er worden geen rechten verleend aan deze oppervlaktes/diktes/volumes.</p>

- Verwijder dit asbestmateriaal zo snel mogelijk. Volg de toestand goed op.

- Eenvoudige handelingen: mag via doe-het-zelf of door werknemer(s) met opleidingsattest eenvoudige handelingen
Dragen van de nodige beschermingsmiddelen (mondmasker ffp3, handschoenen, tyvec). Indien mogelijk de ondervloer afdekken, leien voorzichtig verwijderen, extra fixeren, niet breken, niet gooien, onmiddellijk verpakken of voorzichtig in container met asbestbag plaatsen. Indien leien in slechte staat zijn en kans bestaat op breken: Eenvoudige handeling opgeleid personeel, alle werknemer(s) moeten wel beschikken over een opleidingsattest eenvoudige handelingen 8u. Zie ook link Zie <https://ovam.vlaanderen.be/wie-mag-wat-verwijderen>

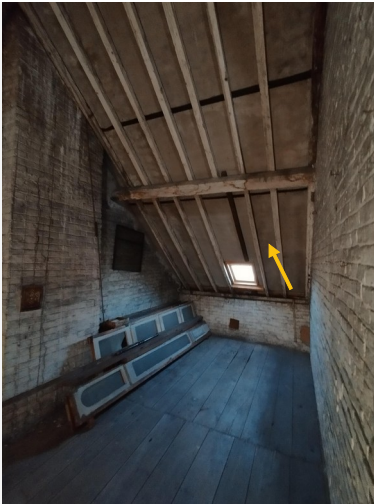
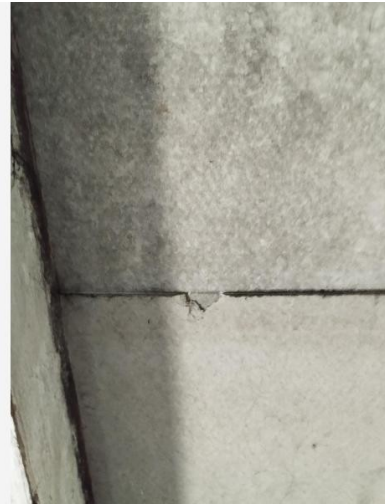
Het asbestmateriaal valt onder de mijlpaal van 2040.

Maatregelen nemen

Eindbeoordeling materiaalrisico	Verhoogd materiaalrisico en/of verhoogde kans op vezelvrijgave
---------------------------------	--

Gebondenheid	Categorie 1: hechtgebonden in oorsprong
Asbestsoort (vezeltype)	Crocidoliet aanwezig
Asbestconcentratie	Laag (< 50%)
Afschermingsgraad van het gehele materiaal	Geheel of deels (ook) vrij aan de binnenlucht
Toestand van het materiaal	Licht beschadigd, licht verweerd. Intact calciumsilicaatmateriaal of categorie III 'gebondenheid'

#	Type	Referentie	Resultaat
4.1	Puntmonster	002	Crocidoliet, Chrysotiel

Beschrijving	constructie dak (onderdak)
Omgeving	Binnen
Primaire drager	Schuin dak
Asbestmateriaal	Plaat, paneel, tablet - Type Menuiserite
Bindmiddel van asbestmateriaal	Cement
Gebondenheid op basis van bindmiddel	Hecht
Hoeveelheid (oppervlakte - dikte - aantal)	<ul style="list-style-type: none">• 200,00 m² - 1,00 cm - 1 stuk
Totaal volume	2,00 m ³
Eenvoudig bereikbaar	Nee <ul style="list-style-type: none">• Het asbestmateriaal is bedekt (uitgezonderd laag verf, coating, behang, kunststof, textiel) en het wegnemen van het bedekkende materiaal kan niet zonder het bedekkende materiaal te beschadigen.
Bevestigingswijze	<ul style="list-style-type: none">• Geklemd• Geschroefd
Identificatiemethode	Vaststelling met monsternamen
Destructieve handeling voor identificatie	Nee
Opmerking	De vermelde oppervlaktes, diktes en volumes betreffen een berekende schatting. Er worden geen rechten verleend aan deze oppervlaktes/diktes/volumes.

- Zorg voor een veilig beheer en verwijder dit asbestmateriaal wanneer het bij werken eenvoudig bereikbaar wordt. Controleer de toestand jaarlijks op wijzigingen.

- Eenvoudige handelingen: mag via doe-het-zelf of door werknemer(s) met opleidingsattest eenvoudige handelingen
Opgeleid personeel (dak werker met 8u basisopleiding asbest) indien de platen eenvoudig te verwijderen zijn zonder kans op breken kan dit via doe-het-zelf of door werknemer(s) met opleidingsattest eenvoudige handelingen; Dek de vloer af met plastic folie indien mogelijk. Dragen van de nodige beschermingsmiddelen (mondmasker ffp3, handschoenen,tyvec) Verwijder de dakpannen. Fixeer het plaatmateriaal, de asbesthoudende platen één voor één en in hun geheel verwijderen. Niet gooien, niet breken. Reinig nadien de draagstructuur met vochtige doeken (+stofzuiger met absoluut filter kan niet gehoord worden dus voor een particulier niet mogelijk .) Alle werknemer(s) moeten wel beschikken over een opleidingsattest eenvoudige handelingen 8u. Zie ook link Zie <https://ovam.vlaanderen.be/wie-mag-wat-verwijderen>

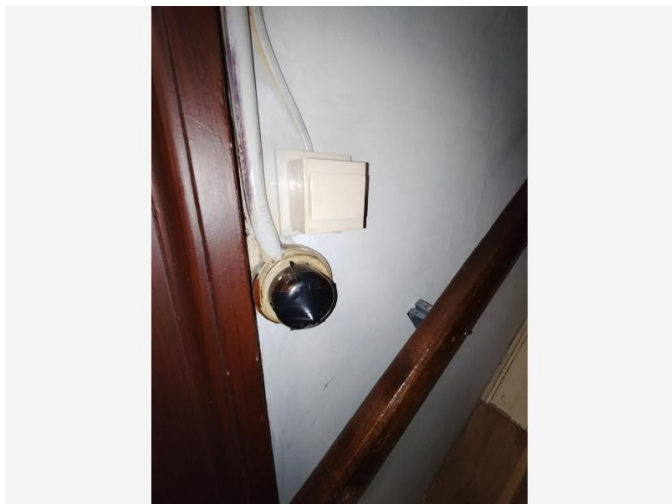
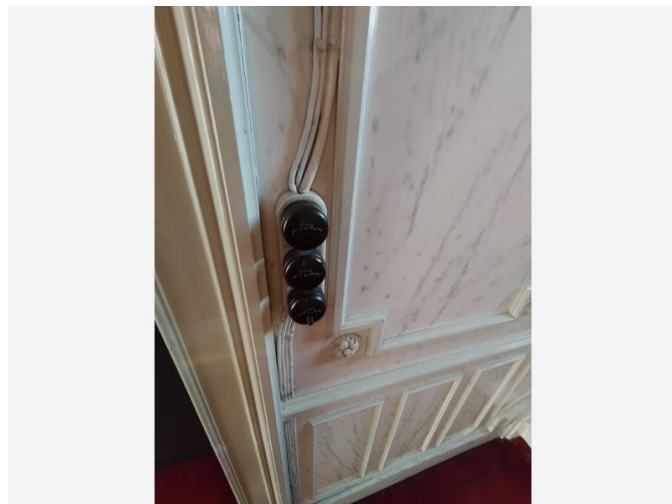
Het asbestmateriaal valt onder de mijlpaal van 2040.

Zorgvuldig beheren

Eindbeoordeling materiaalisico	Laag materiaalisico en/of verlaagde kans op vezelvrijgave
--------------------------------	---

Gebondenheid	Categorie 1: hechtgebonden in oorsprong
Asbestsoort (vezeltype)	Crocidoliet aanwezig
Asbestconcentratie	Laag (< 50%)
Afschermingsgraad van het gehele materiaal	Geheel of deels (ook) vrij aan de binnenlucht
Toestand van het materiaal	Onbeschadigd, niet verweerd

Beschrijving	bakeliet schakelaars en stopcontacten
Omgeving	Binnen
Primaire drager	Communicatie en elektrische infrastructuur en uitrusting
Asbestmateriaal	Plaat, paneel, tablet - Type Bakeliet
Bindmiddel van asbestmateriaal	Kunststof of -hars
Gebondenheid op basis van bindmiddel	Hecht
Hoeveelheid (oppervlakte - dikte - aantal)	<ul style="list-style-type: none">• 0,50 m² - 1,00 cm - 1 stuk
Totaal volume	0,005 m ³
Eenvoudig bereikbaar	Ja
Bevestigingswijze	<ul style="list-style-type: none">• Geschroefd
Identificatiemethode	Vaststelling zonder monsternamen
Destructieve handeling voor identificatie	Nee
Opmerking	<p>Het is moeilijk te bepalen of de bakeliettoepassingen in de woning ook effectief asbesthoudend zijn (het kan ook gaan om de asbestvrije variant).</p> <p>Er werd geen monster genomen o.w.v. beschadiging aan een elektrisch gerelateerde toepassing, extra controle bij verwijdering van het verdacht materiaal. Vermoedelijk zullen de toepassingen verwijderd worden bij aanpassing van het elektriciteitsnetwerk.</p> <p>Bakeliet schakelaars/stopcontacten/socket: verspreid over de volledige woning (op plan werden enkele toepassingen aangeduid)</p>

- Zorg voor een veilig beheer. Vermijd het beschadigen van het asbestmateriaal. Controleer de toestand jaarlijks op wijzigingen.
- Voer bijkomende staalname(s) uit.

- Eenvoudige handelingen: mag via doe-het-zelf of door werknemer(s) met opleidingsattest eenvoudige handelingen
Schakelaars, stopcontacten en andere gelijkaardige toepassingen kunnen eenvoudig losgeschroefd worden.
Zie ook link Zie <https://ovam.vlaanderen.be/wie-mag-wat-verwijderen>

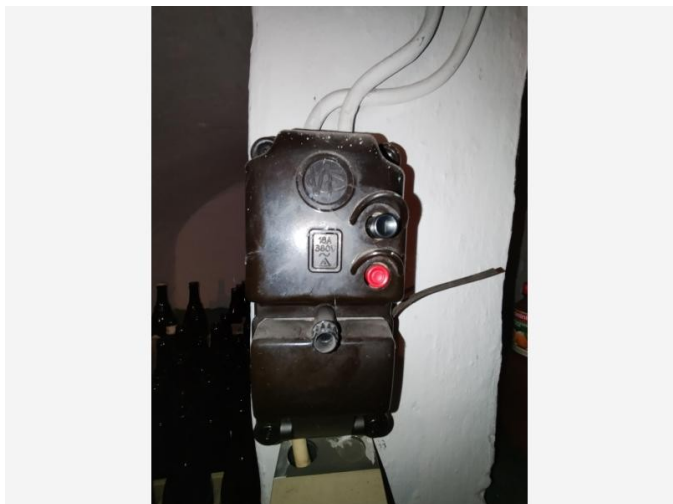
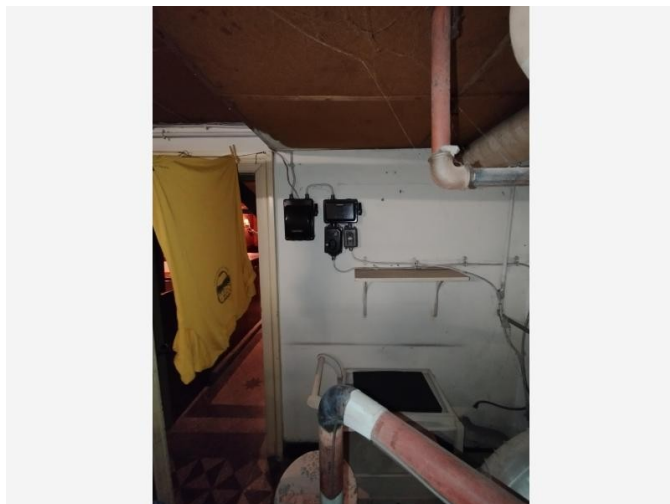
Het asbestmateriaal valt onder de mijlpaal van 2040.

Zorgvuldig beheren

Eindbeoordeling materiaalrisico	Laag materiaalrisico en/of verlaagde kans op vezelvrijgave
---------------------------------	--

Gebondenheid	Categorie 1: hechtgebonden in oorsprong
Asbestsoort (vezeltype)	Crocidoliet aanwezig
Asbestconcentratie	Laag (< 50%)
Afschermingsgraad van het gehele materiaal	Geheel of deels (ook) vrij aan de binnenlucht
Toestand van het materiaal	Onbeschadigd, niet verweerd

Beschrijving	bakeliet elektrische instalatie
Omgeving	Binnen
Primaire drager	Communicatie en elektrische infrastructuur en uitrusting
Asbestmateriaal	Plaat, paneel, tablet - Type Bakeliet
Bindmiddel van asbestmateriaal	Kunststof of -hars
Gebondenheid op basis van bindmiddel	Hecht
Hoeveelheid (oppervlakte - dikte - aantal)	<ul style="list-style-type: none"> • 0,50 m² - 1,00 cm - 1 stuk
Totaal volume	0,005 m ³
Eenvoudig bereikbaar	Ja
Bevestigingswijze	<ul style="list-style-type: none"> • Geschroefd
Identificatiemethode	Vaststelling zonder monsternamen
Destructieve handeling voor identificatie	Nee
Opmerking	<p>Het is moeilijk te bepalen of de bakeliettoepassingen in de woning ook effectief asbesthoudend zijn (het kan ook gaan om de asbestvrije variant).</p> <p>Er werd geen monster genomen o.w.v. beschadiging aan een elektrisch gerelateerde toepassing, extra controle bij verwijdering van het verdacht materiaal. Vermoedelijk zullen de toepassingen verwijderd worden bij aanpassing van het elektriciteitsnetwerk.</p> <p>Verspreid over de volledige woning (op plan werden enkele toepassingen aangeduid)</p>

- Zorg voor een veilig beheer. Vermijd het beschadigen van het asbestmateriaal. Controleer de toestand jaarlijks op wijzigingen.
- Voer bijkomende staalname(s) uit.

- Eenvoudige handelingen: mag via doe-het-zelf of door werknemer(s) met opleidingsattest eenvoudige handelingen
Afgesloten of verzegelde kast --> EH opgeleid techniek personeel 8u basisopleiding asbest. Zie ook link Zie <https://ovam.vlaanderen.be/wie-mag-wat-verwijderen>

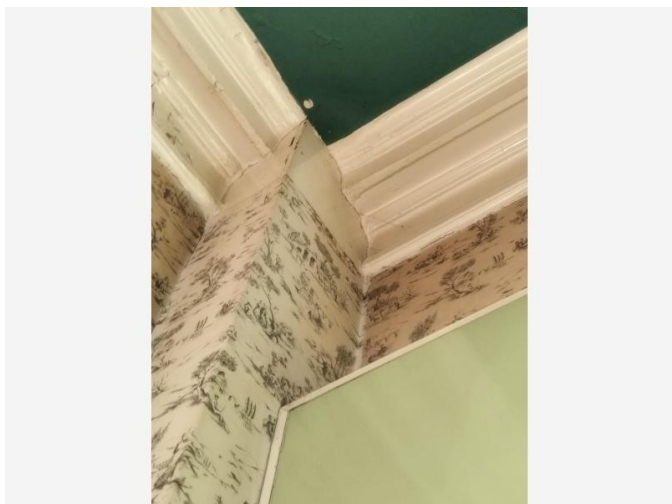
Alle plafonds zijn afgewerkt met valse plafonds in plaatmateriaal (osb). Het is niet duidelijk of er pleisterwerk aanwezig is achter deze valse plafonds, het is aangewezen om bijkomend onderzoek uit te voeren bij werken.

Poging tot bemonstering thv de keuken.

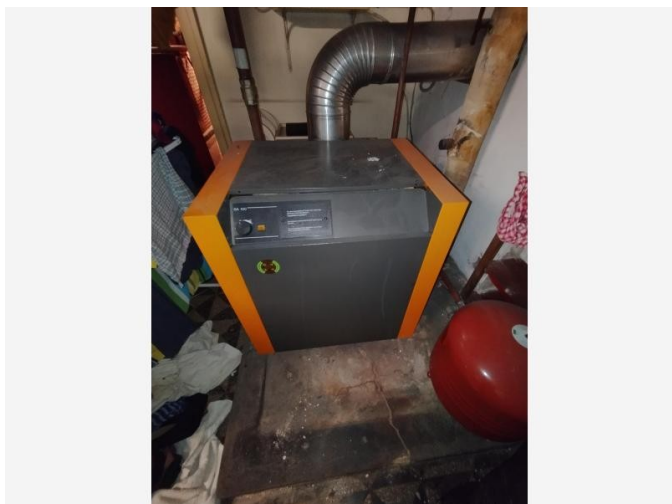
De ketel van het merk Rapido werd opgezocht in het IAD Online bronnenboek, er zijn geen resultaten gevonden. Laat de ketel controleren door een opgeleid techniker (basis 8u asbest)

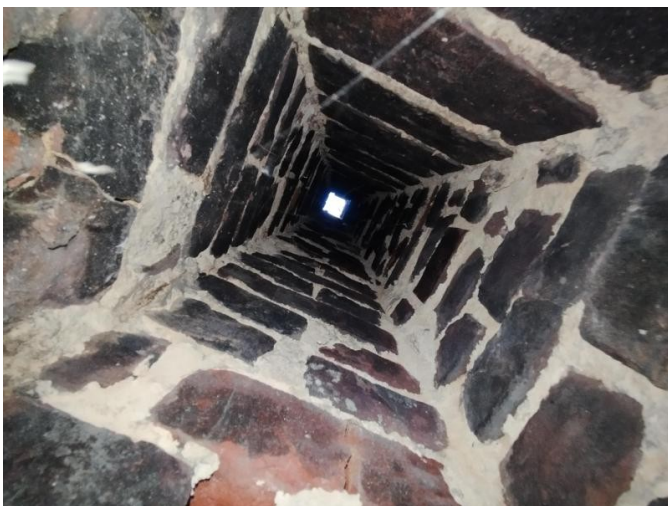
Via ontbrekend luik thv de zolder werd de binnenkant van een schouw gecontroleerd (andere luiken zijn klemvast).

Geen verdacht materiaal gezien in de schouw (bakstenen)

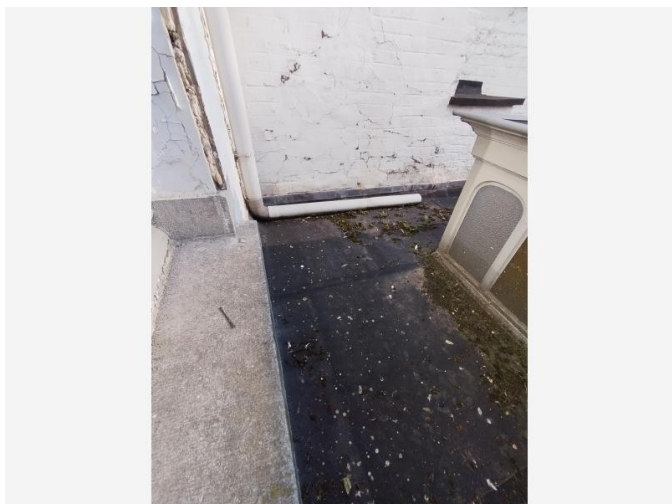
Het plat dak werd gecontroleerd: EPDM. Het is niet duidelijk of er oude roofing aanwezig is onder de EPDM bekleding. Extra controle aangewezen bij werken.

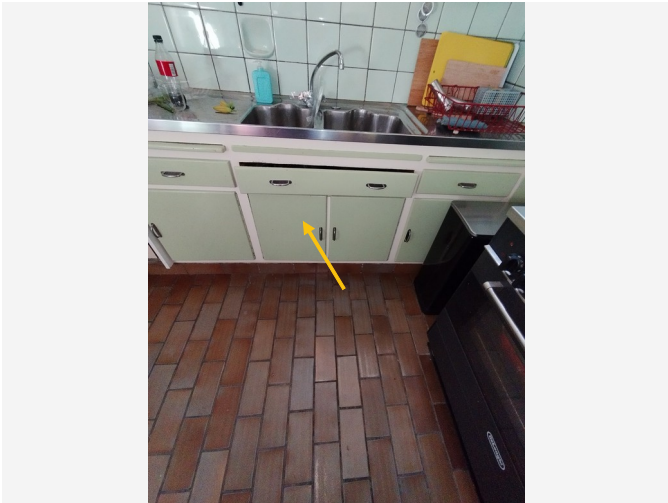
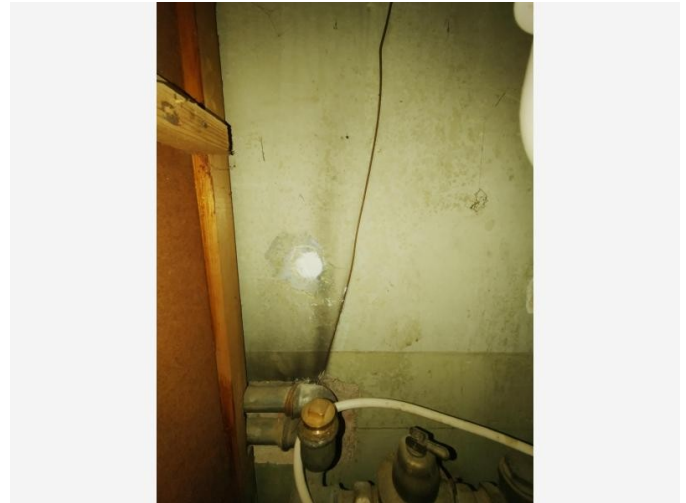
Geen asbest

#	Type	Referentie	Resultaat
11.1	Mengmonster	001	Geen asbest

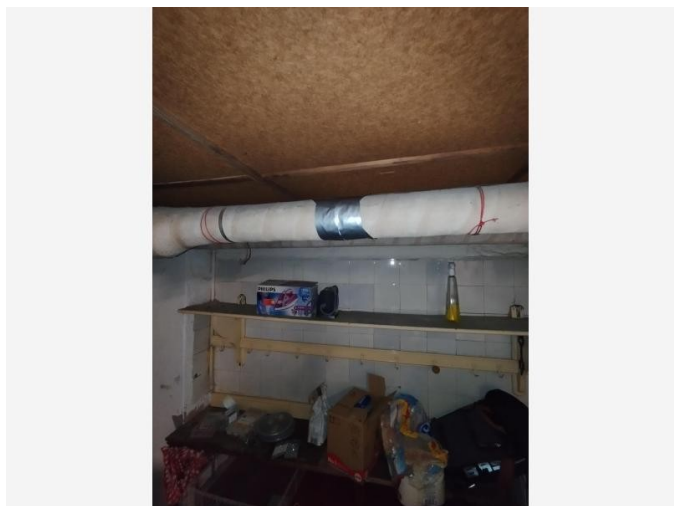
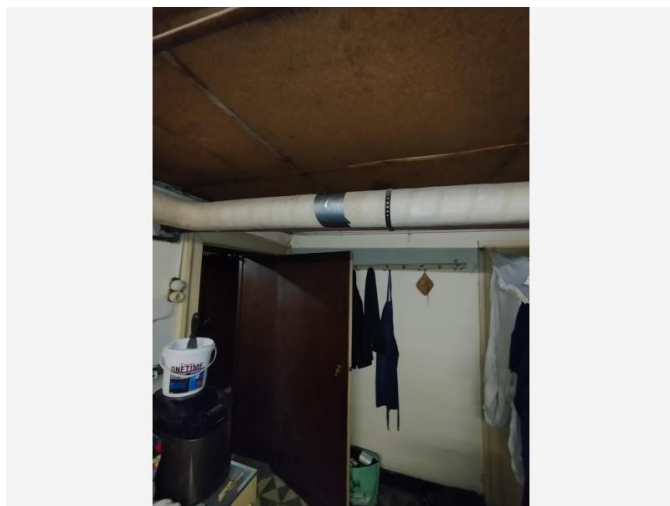
Geen asbest

#	Type	Referentie	Resultaat
12.1	Mengmonster	004	Geen asbest

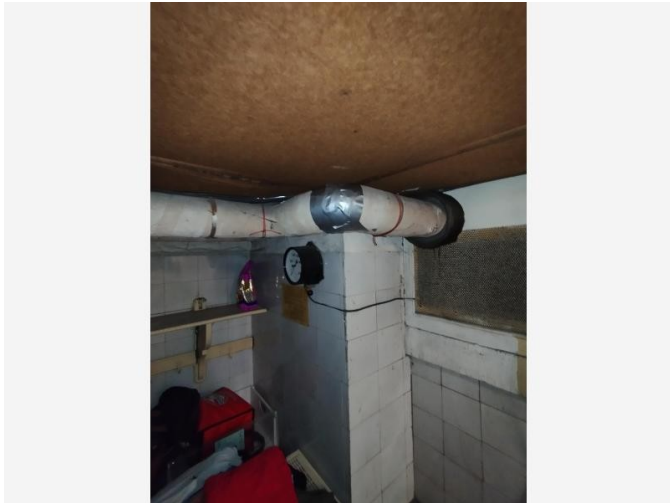
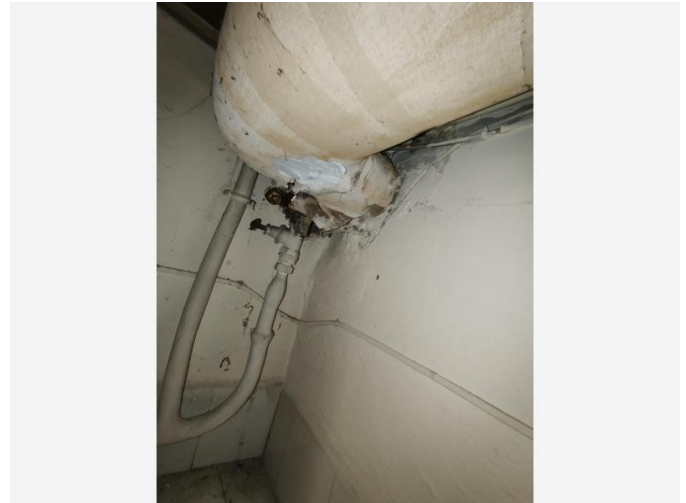
Fiche 13: leidingisolatie (bochten)

Geen asbest

#	Type	Referentie	Resultaat
13.1	Mengmonster	005	Geen asbest
