# Asbestinventarisatetest

Lierse steenweg 13/101, 2288 Grobbendonk

Attestnummer : **20240822-000108.000**

Uitgegeven op : **22.08.2024**

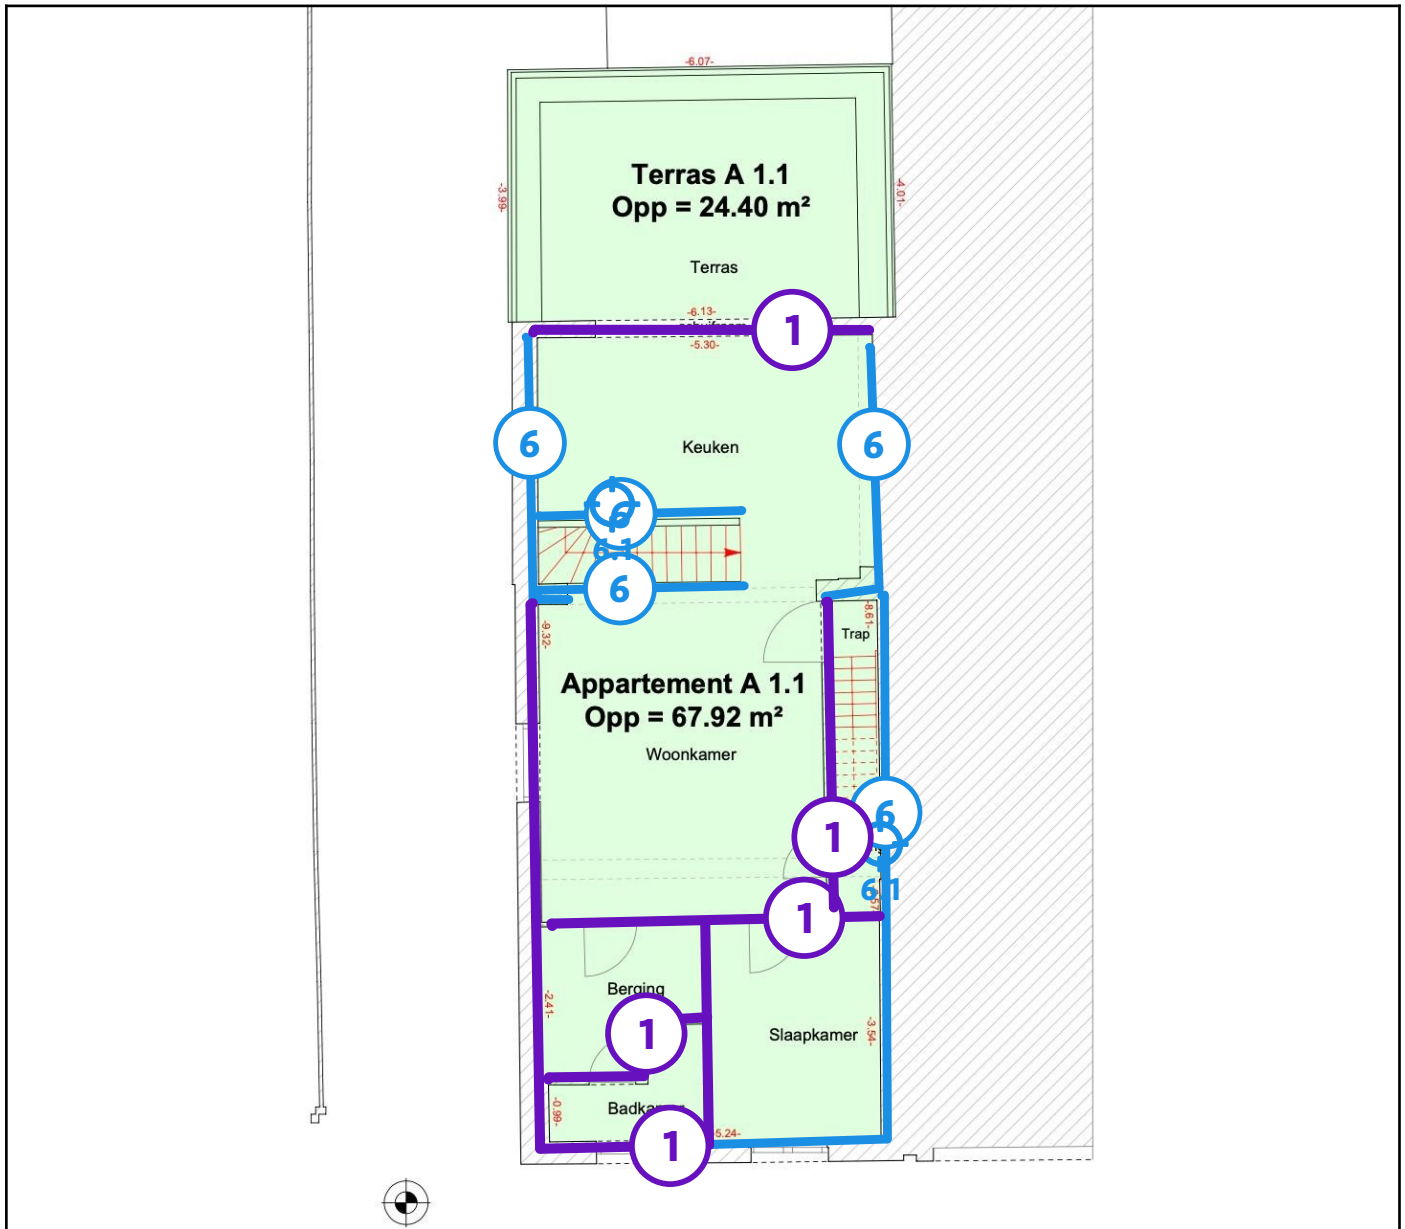
# Plan 1.1: Grondplan 1v

Beschrijving	Type	Actie
1. Binnenwanden	Advies	-
6. Pleisterwerk muur	Geen asbest	-
6.1 Code: ID1	Mengmonster	-

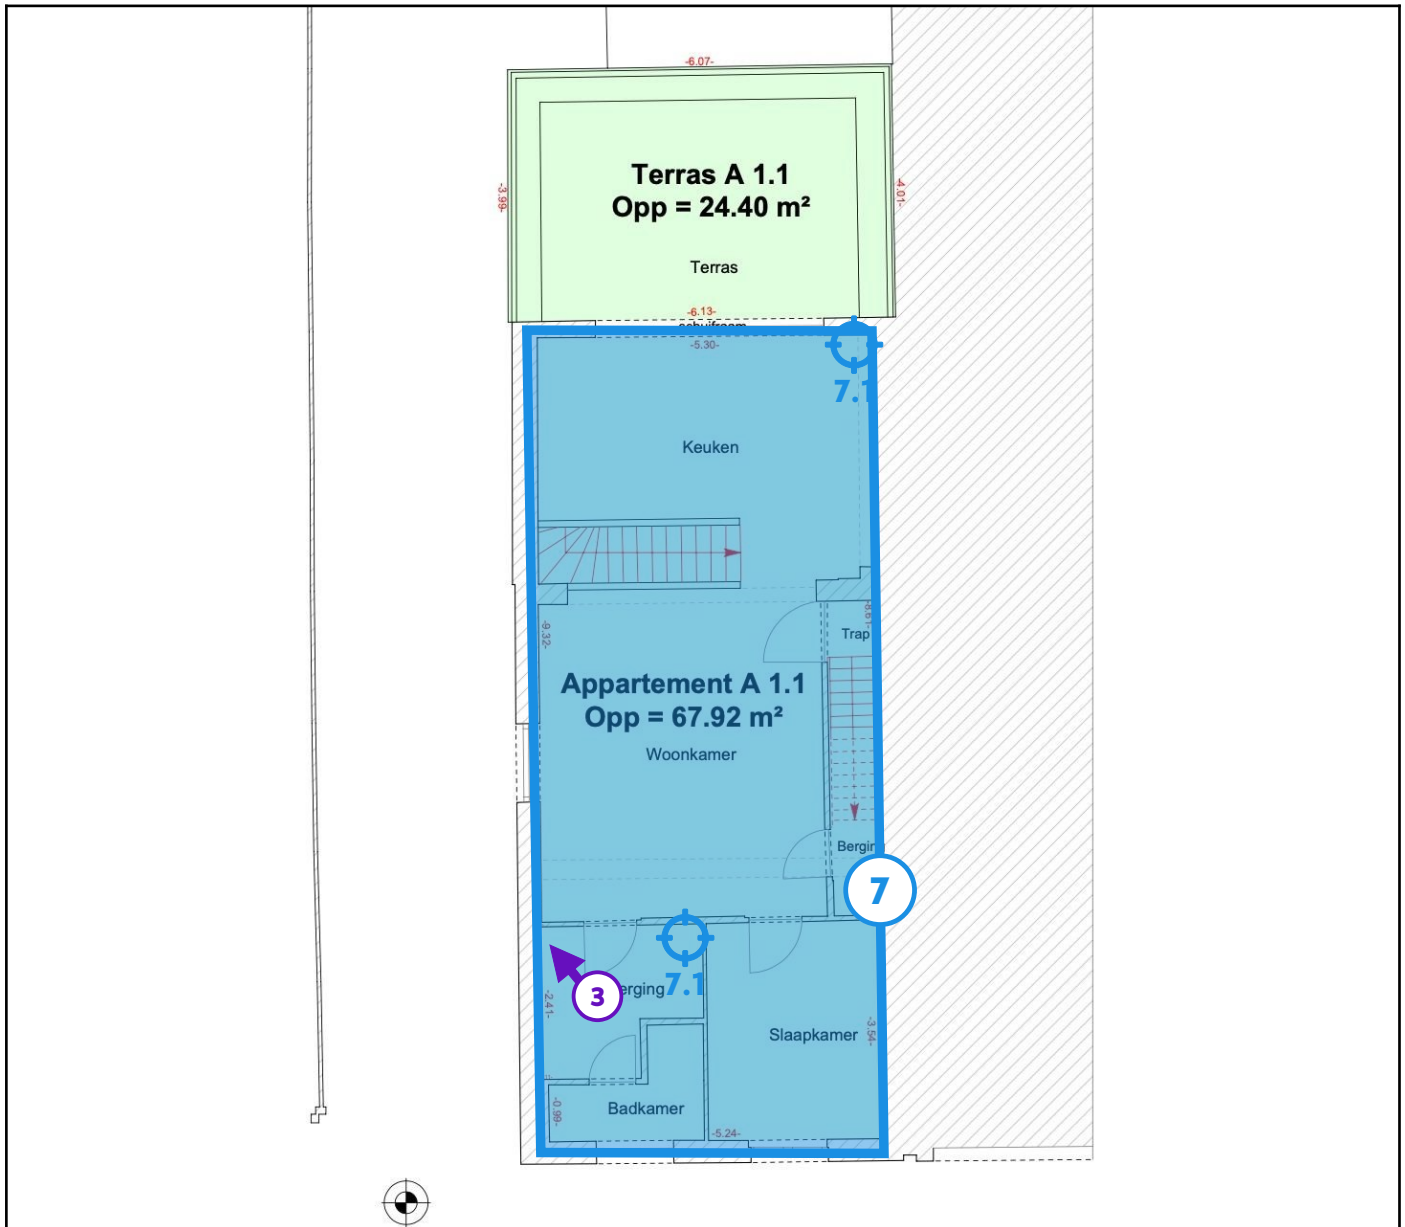
## Plan 1.2: Grondplan 1v

Beschrijving	Type	Actie
3. Verwarmingsetel	Advies	-
7. Pleisterwerk plafond	Geen asbest	-
7.1 Code: ID2	Mengmonster	-

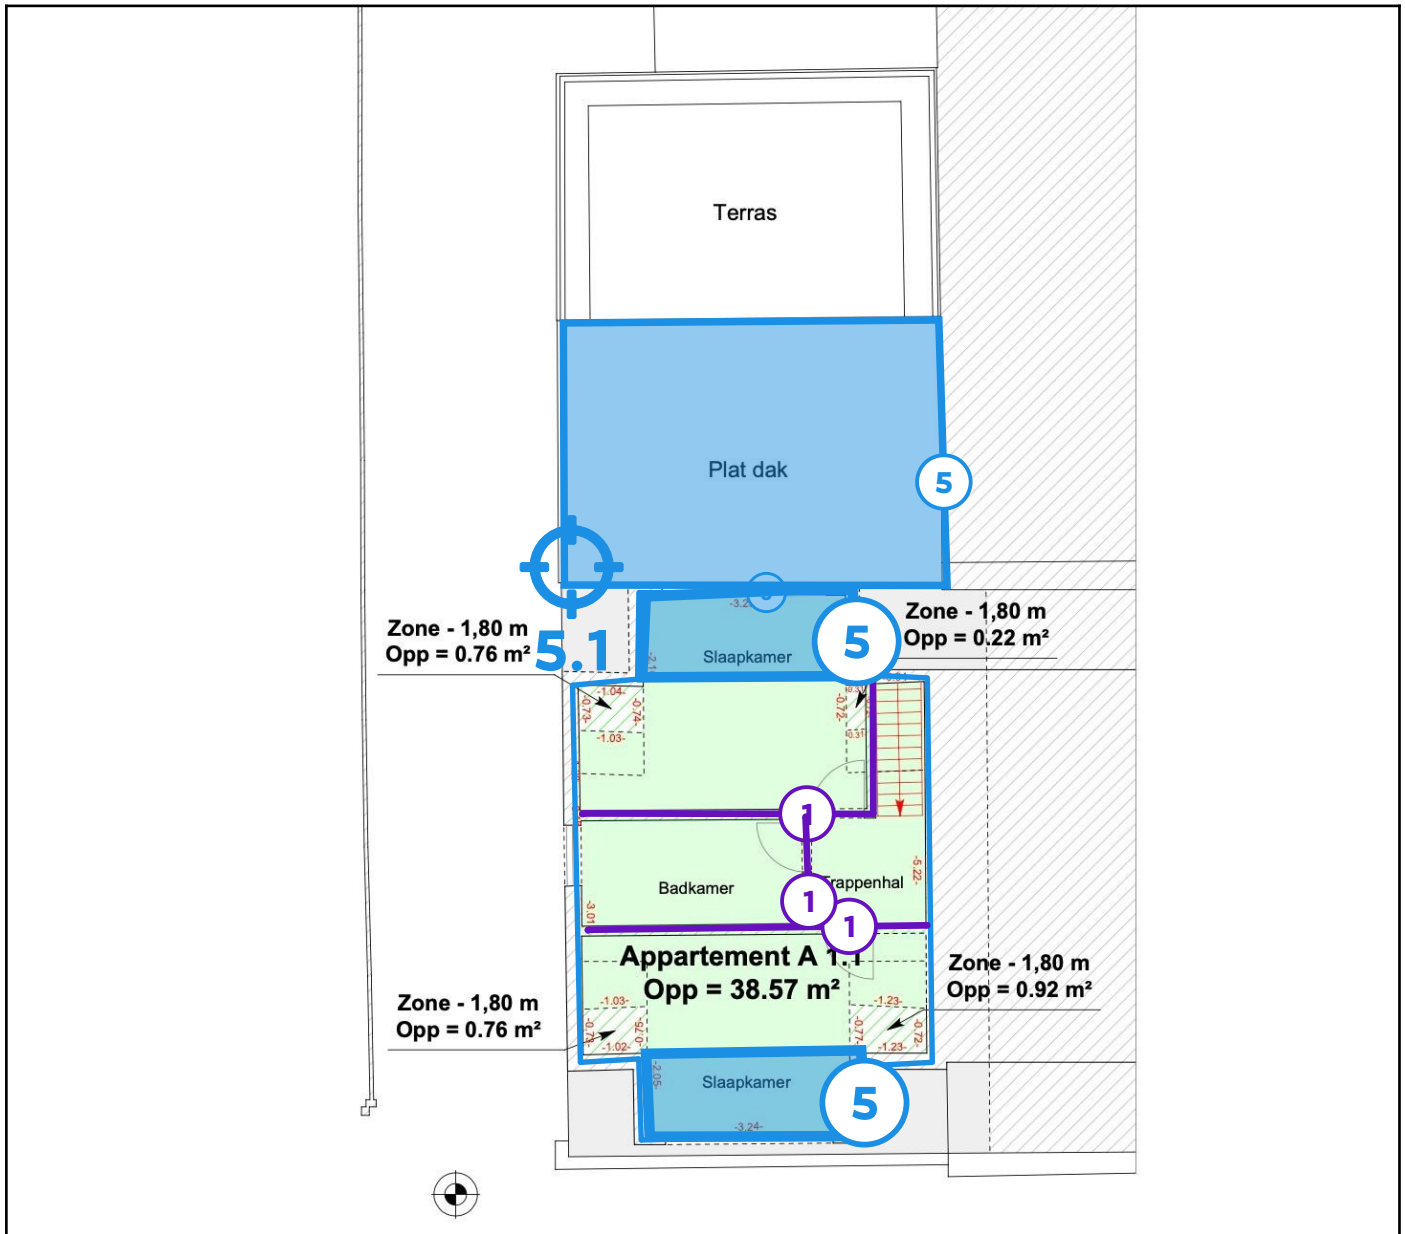
## Plan 1.3: Grondplan 2v

Beschrijving	Type	Actie
1. Binnenwanden	Advies	-
5. Dakbedekking roofing	Geen asbest	-
5.1 Code: ID3	Puntmonster	-
6. Pleisterwerk muur	Geen asbest	-

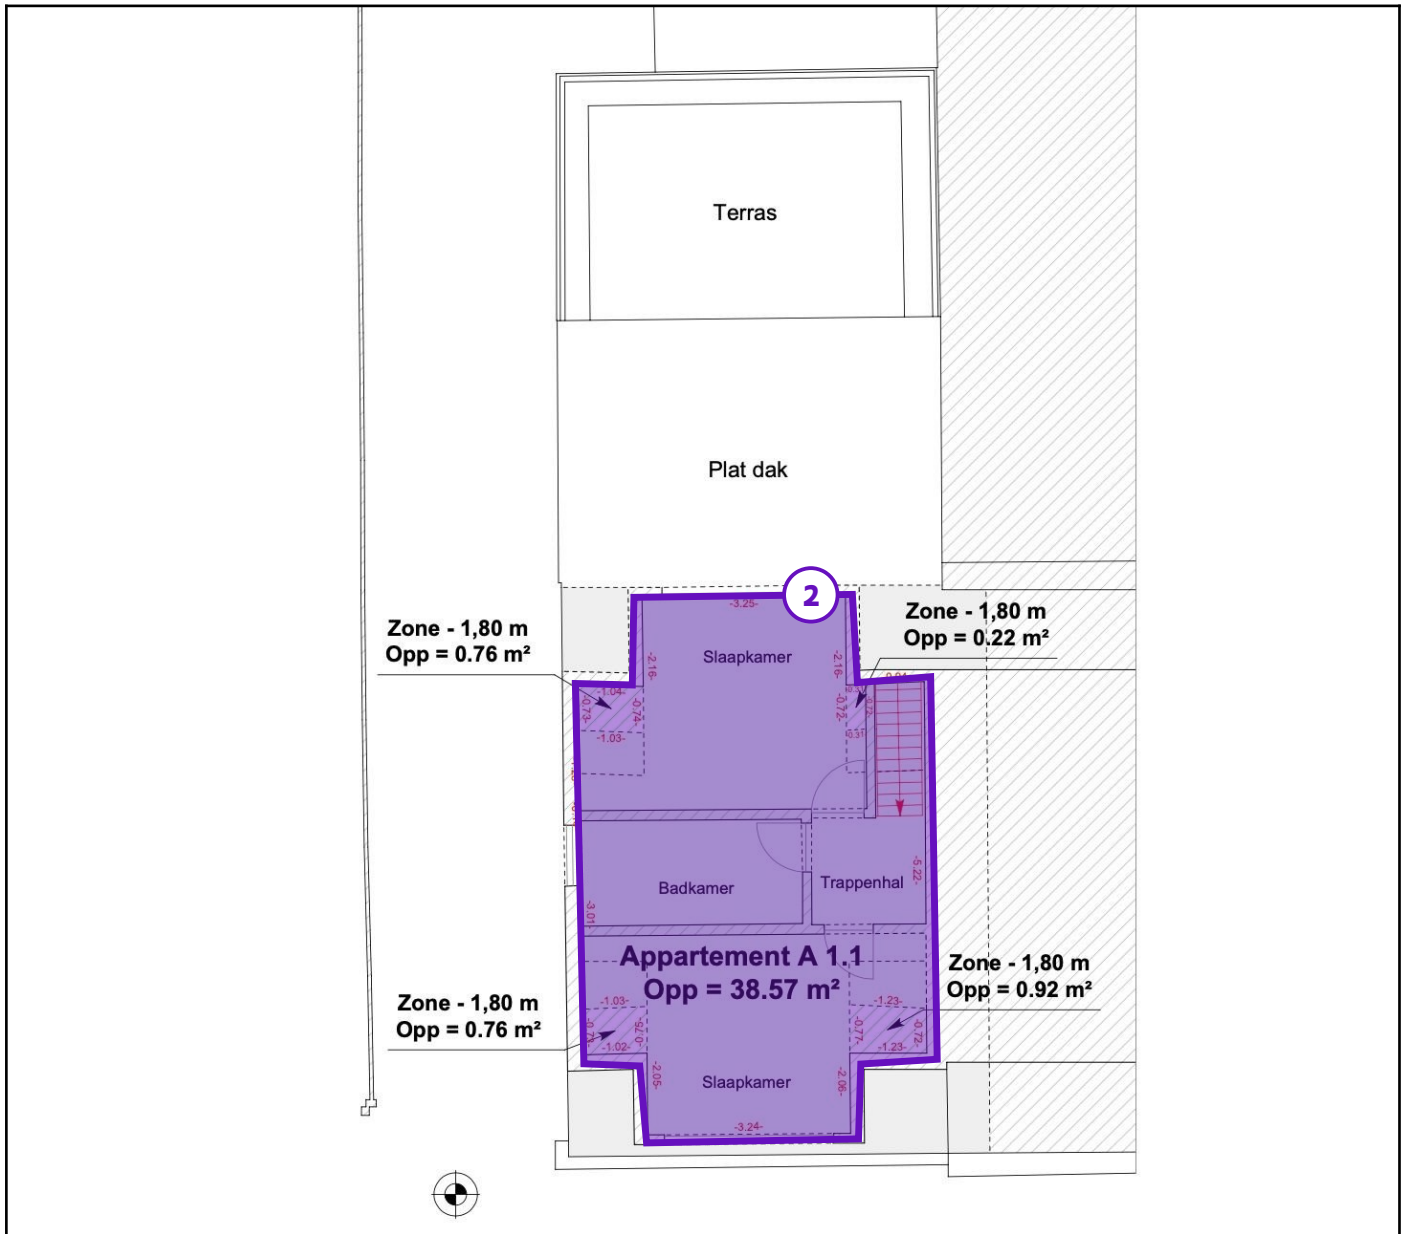
## Plan 1.4: Grondplan 2v

Beschrijving	Type	Actie
2. Plafonds	Advies	-

Overige plafonds zijn uitgevoerd in gipskartonplaten

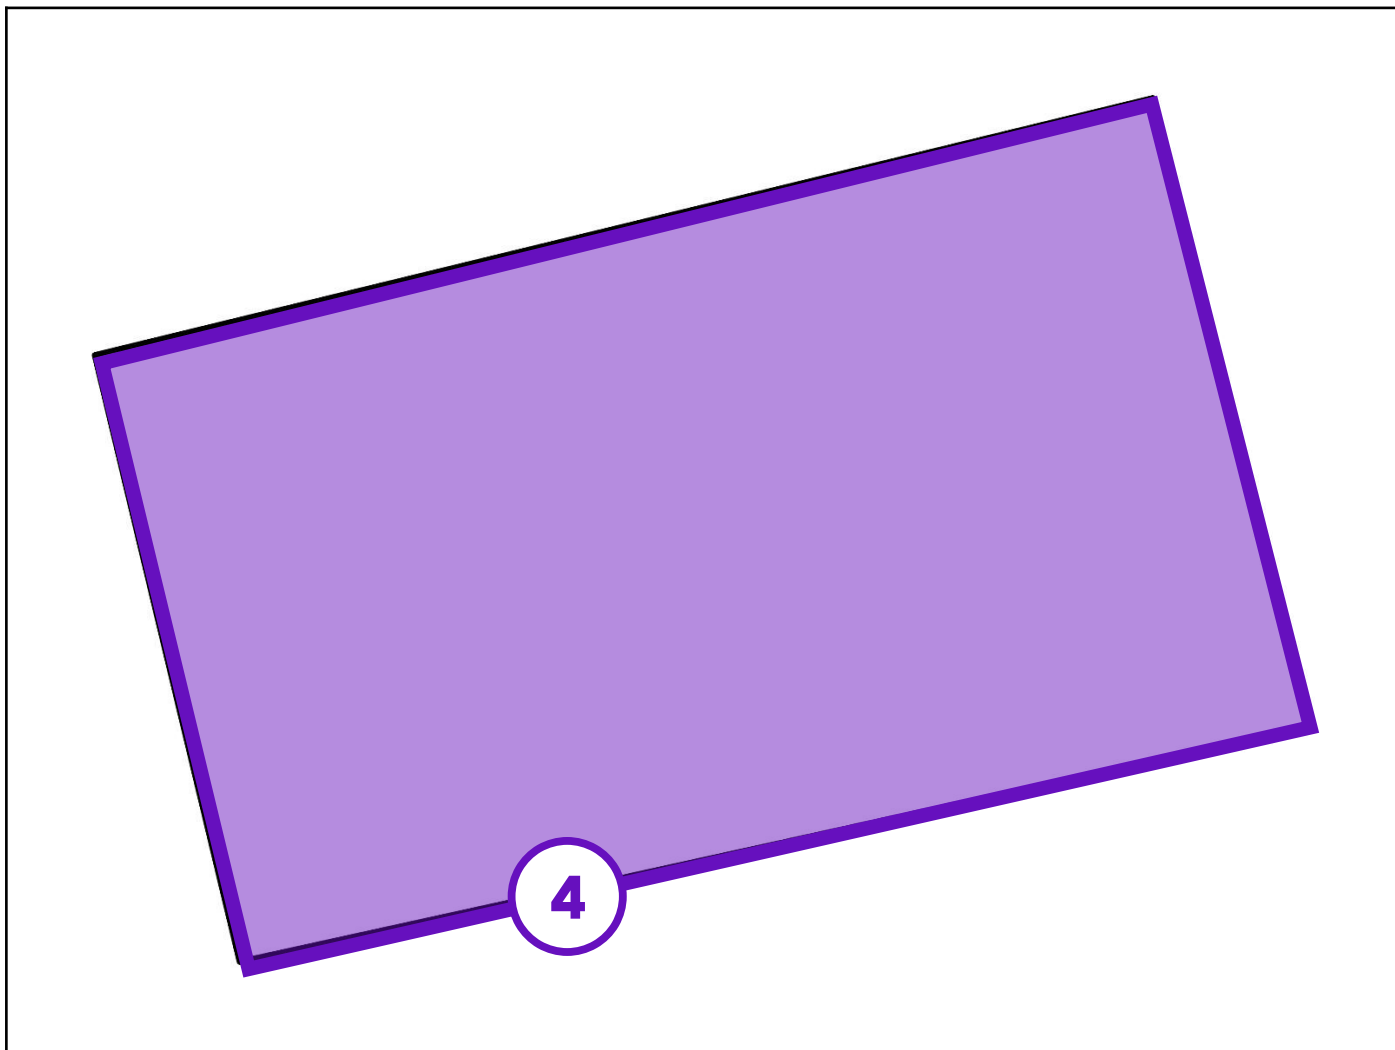
## Plan 2.1: Carport

Beschrijving	Type	Actie
4. Carport	Advies	-

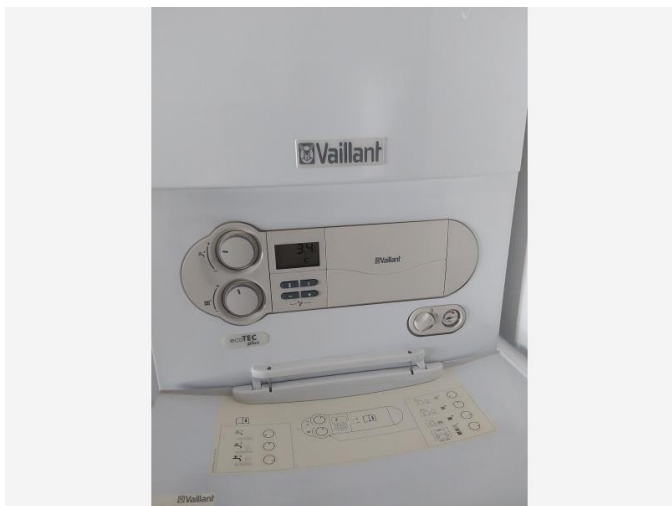
Verwarmingsketel is een HR condensatie ketel

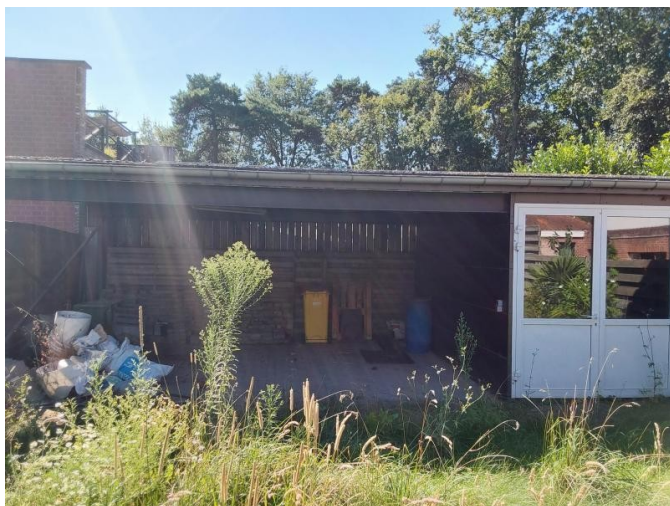
Metalen constructie met dakbedekking uit epdm

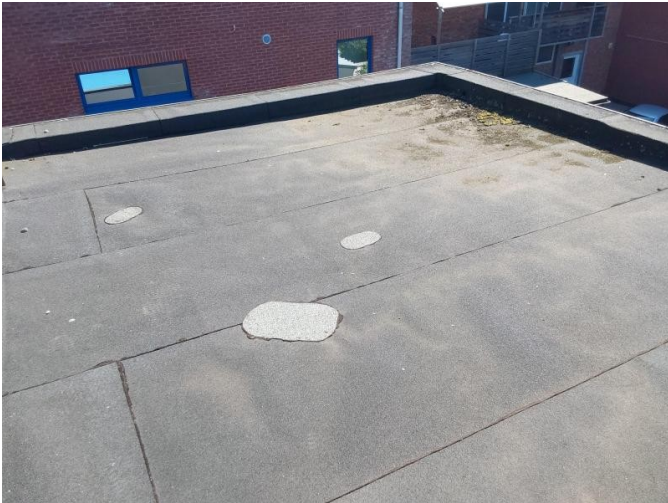
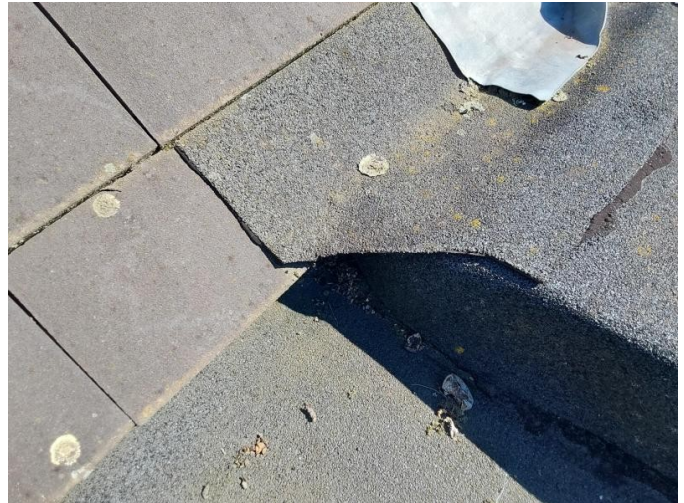
## Fiche 5: Dakbedekking roofing

Geen asbest

#	Type	Referentie	Resultaat
5.1	Puntmonster	ID3	Geen asbest

<b>Beschrijving</b>	Dakbedekking roofing
<b>Omgeving</b>	Buiten
<b>Primaire drager</b>	Plat dak
<b>Bindmiddel van materiaal</b>	Bitumen (roofing, teer, asfalt)
<b>Gebondenheid op basis van bindmiddel</b>	Hecht
<b>Hoeveelheid (oppervlakte - aantal)</b>	<ul style="list-style-type: none"><li>• 42,00 m<sup>2</sup> - 1 stuk</li></ul>
<b>Totale oppervlakte</b>	42,00 m <sup>2</sup>
<b>Identificatiemethode</b>	Vaststelling met monstername
<b>Destructieve handeling voor identificatie</b>	Nee
<b>Opmerking</b>	De oppervlakte werd ter plaatsen bij benadering opgemeten. Deze hoeveelheid kan niet worden overgenomen in een eventuele meetstaat.

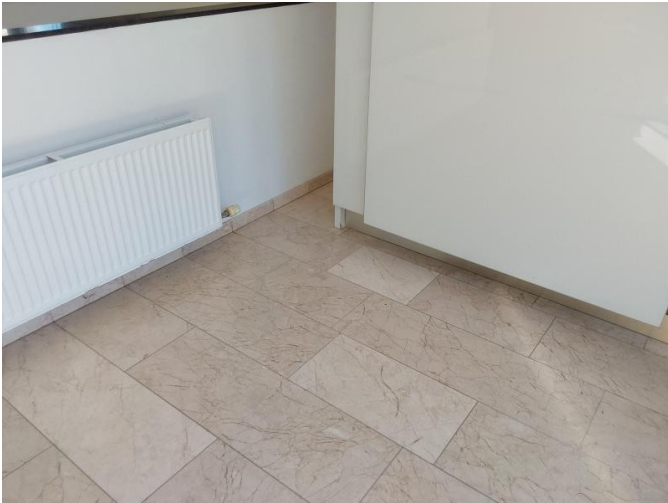
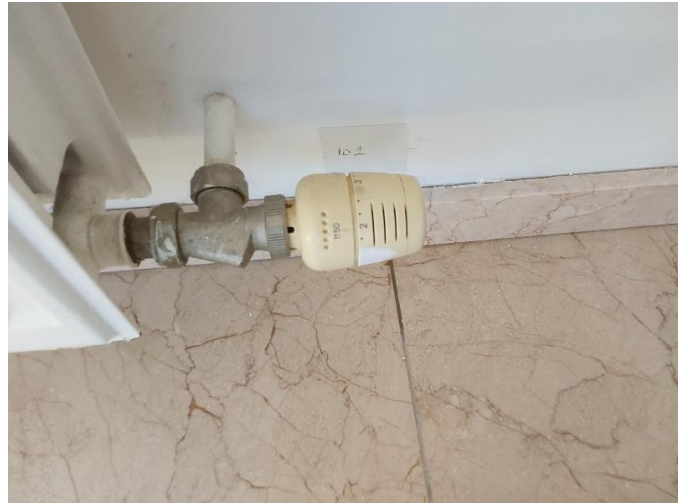
## Fiche 6: Pleisterwerk muur

Geen asbest

#	Type	Referentie	Resultaat
6.1	Mengmonster	ID1	Geen asbest

<b>Beschrijving</b>	Pleisterwerk muur
<b>Omgeving</b>	Binnen
<b>Primaire drager</b>	Binnenwand
<b>Bindmiddel van materiaal</b>	Gips - kalk
<b>Gebondenheid op basis van bindmiddel</b>	Niet-hechtgebonden
<b>Hoeveelheid (oppervlakte - dikte - aantal)</b>	• 80,00 m <sup>2</sup> - 1,00 cm - 1 stuk
<b>Totaal volume</b>	0,80 m <sup>3</sup>
<b>Identificatiemethode</b>	Vaststelling met monstername
<b>Destructieve handeling voor identificatie</b>	Nee
<b>Opmerking</b>	De oppervlakte werd ter plaatsen bij benadering opgemeten. Deze hoeveelheid kan niet worden overgenomen in een eventuele meetstaat.

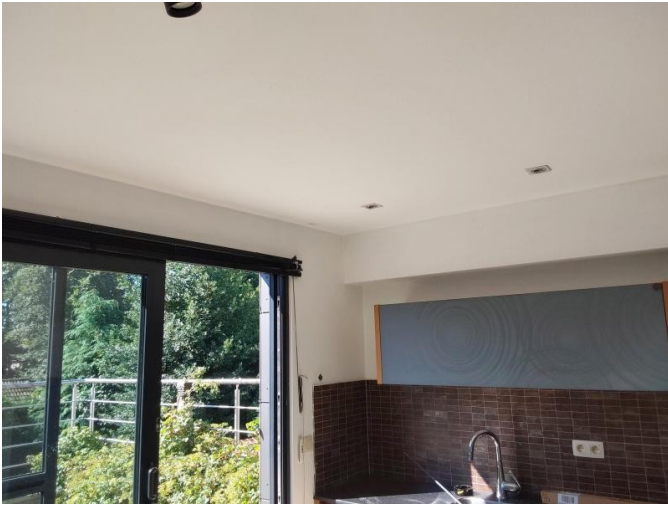
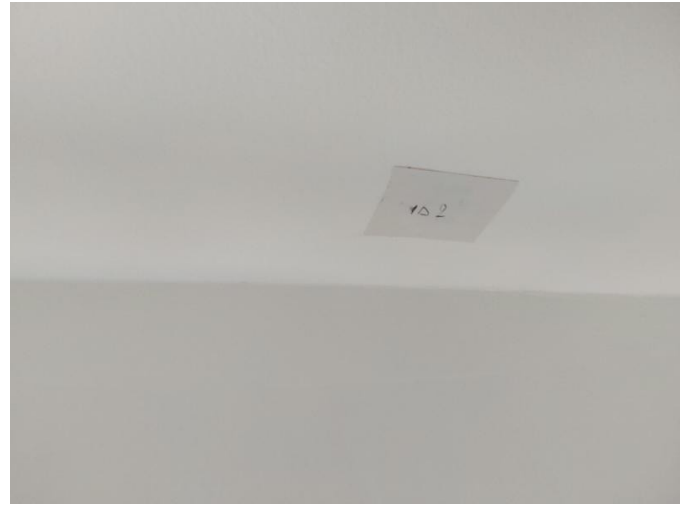
## Fiche 7: Pleisterwerk plafond

Geen asbest

#	Type	Referentie	Resultaat
7.1	Mengmonster	ID2	Geen asbest

Beschrijving	Pleisterwerk plafond
Omgeving	Binnen
Primaire drager	Plafond
Bindmiddel van materiaal	Gips - kalk
Gebondenheid op basis van bindmiddel	Niet-hechtgebonden
Hoeveelheid (oppervlakte - dikte - aantal)	• 68,00 m <sup>2</sup> - 1,00 cm - 1 stuk
Totaal volume	0,68 m <sup>3</sup>
Identificatiemethode	Vaststelling met monsternamen
Destructieve handeling voor identificatie	Nee
Opmerking	De oppervlakte werd ter plaatsen bij benadering opgemeten. Deze hoeveelheid kan niet worden overgenomen in een eventuele meetstaat.
