# Asbestinventarisatetest

Antwerpsesteenweg 205, 2350 Vosselaar

Attestnummer : 20230619-000437.000

Uitgegeven op : 19.06.2023

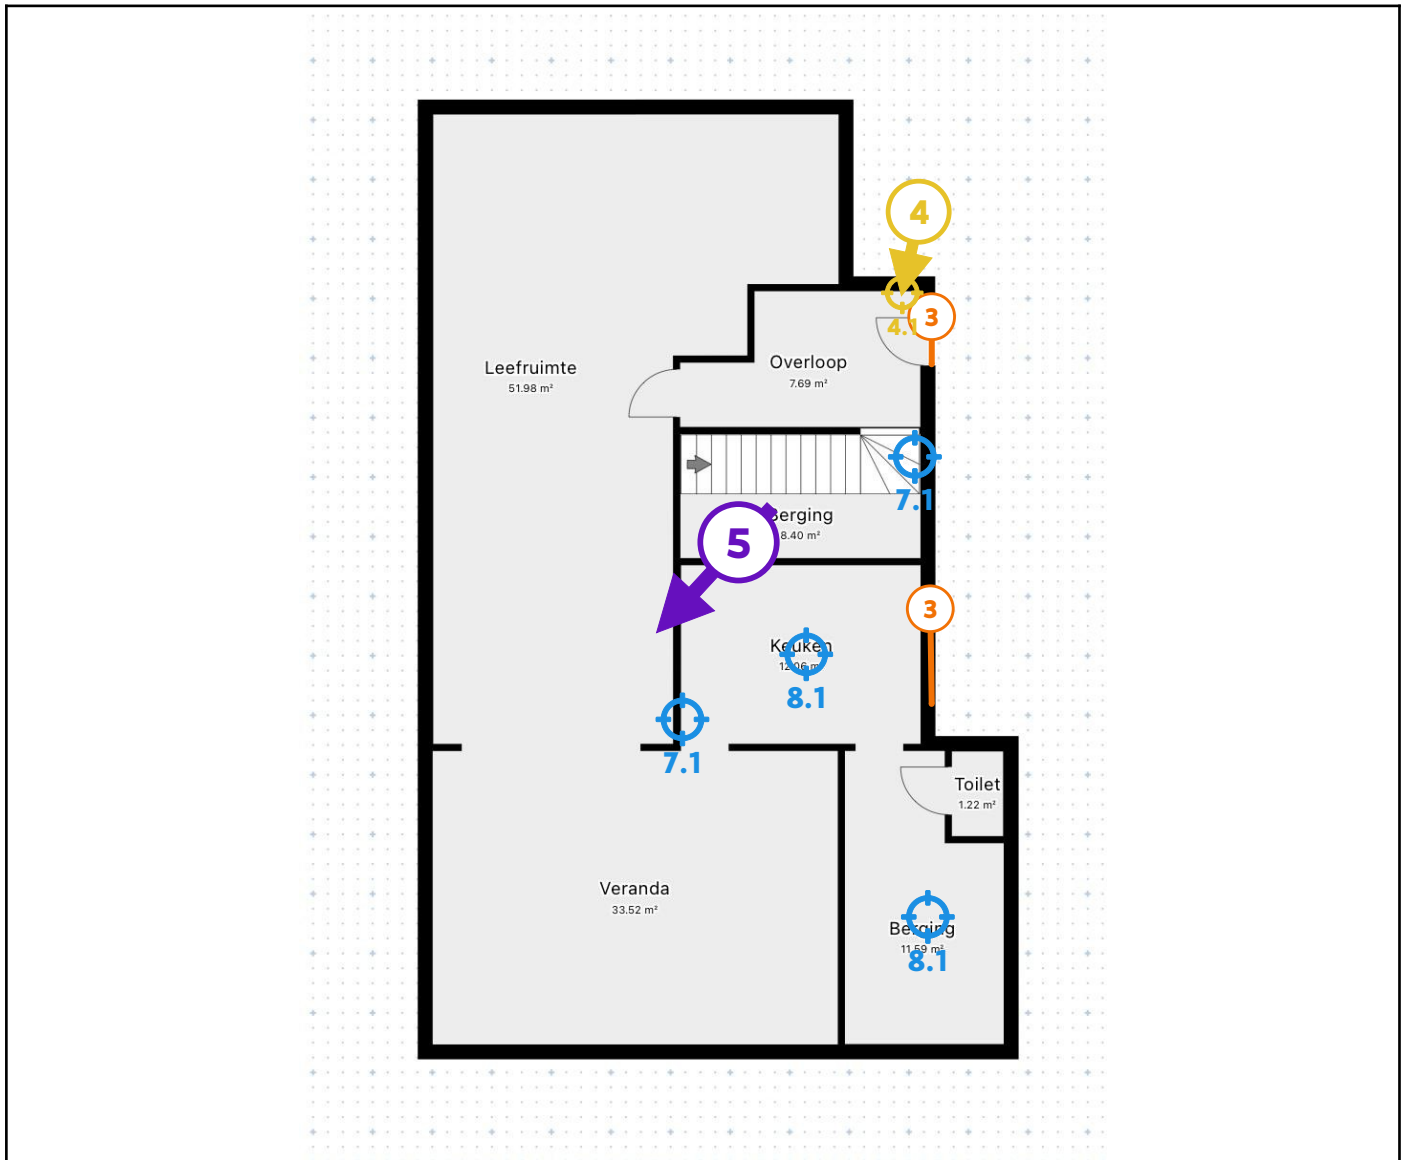
# Plan 1.1: Gelijkvloers plan

Beschrijving	Type	Actie
3. Mastiek	Asbestmateriaal	Verwijderen
4. Bakeliet	Asbestmateriaal	Zorgvuldig beheren
4.1 Code: 2-M99	Puntmonster	-
5. Synthetische koord	Advies	-
7. Pleisterwerk binnenwand	Geen asbest	-

7.1 Code: 2-M1	Mengmonster	-
8. Pleisterwerk plafond	Geen asbest	-
8.1 Code: 2-M96	Mengmonster	-

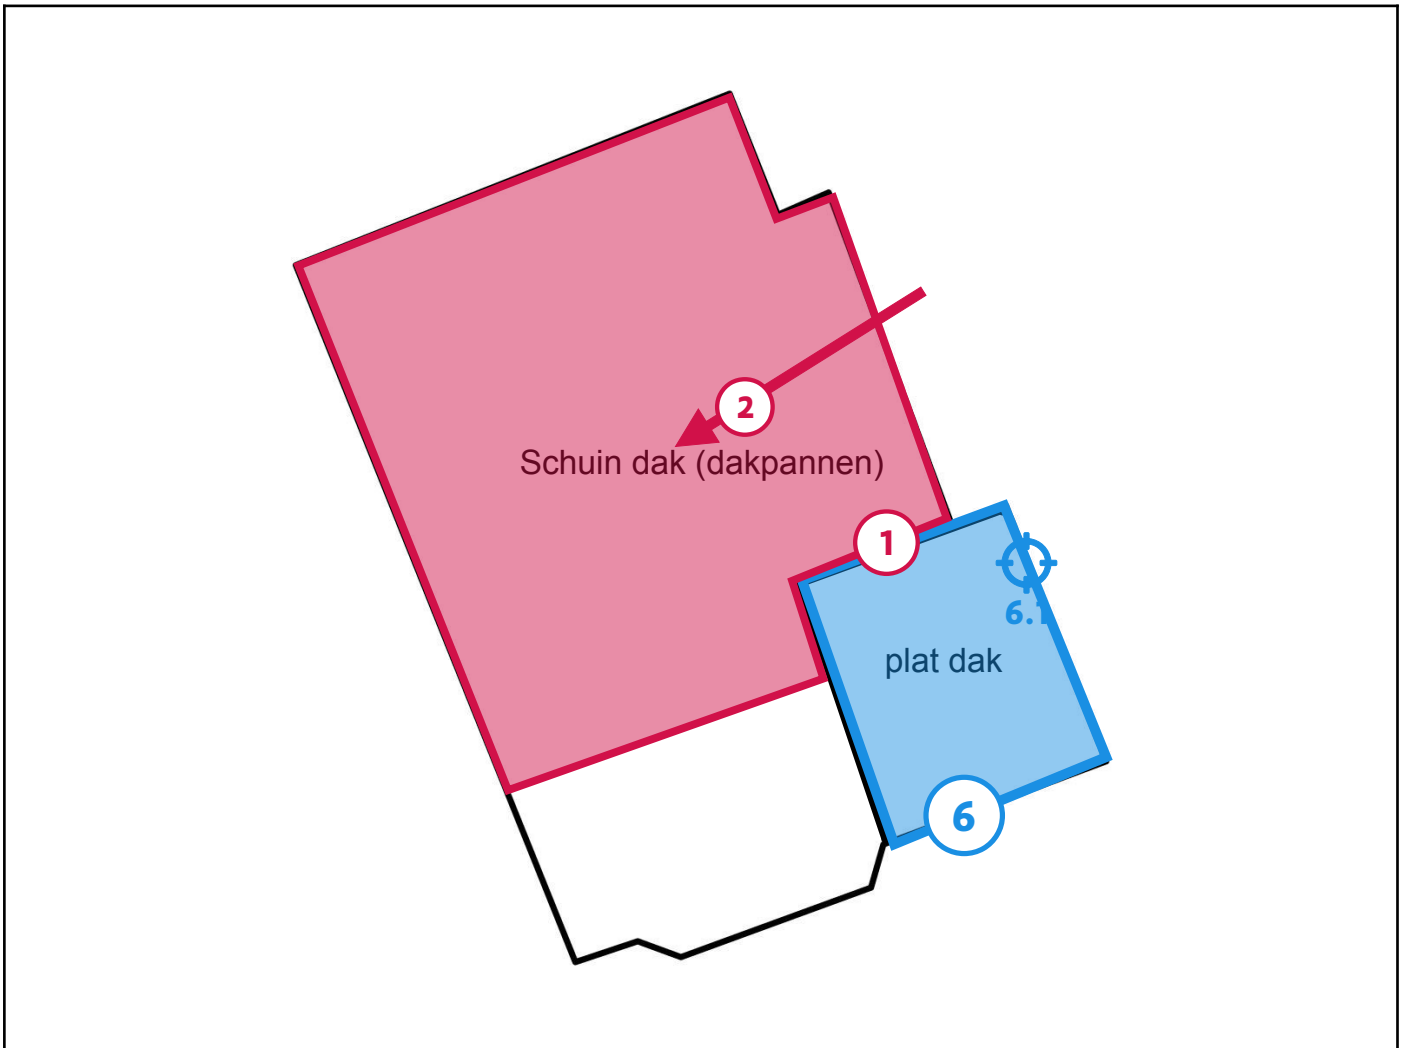
## Plan 1.3: Dak plan

Beschrijving	Type	Actie
1. Onderdak	Asbestmateriaal	Dringend verwijderen
2. Onderdak	Asbestmateriaal	Dringend verwijderen
6. Roofing	Geen asbest	-
6.1 Code: 2-M100	Mengmonster	-

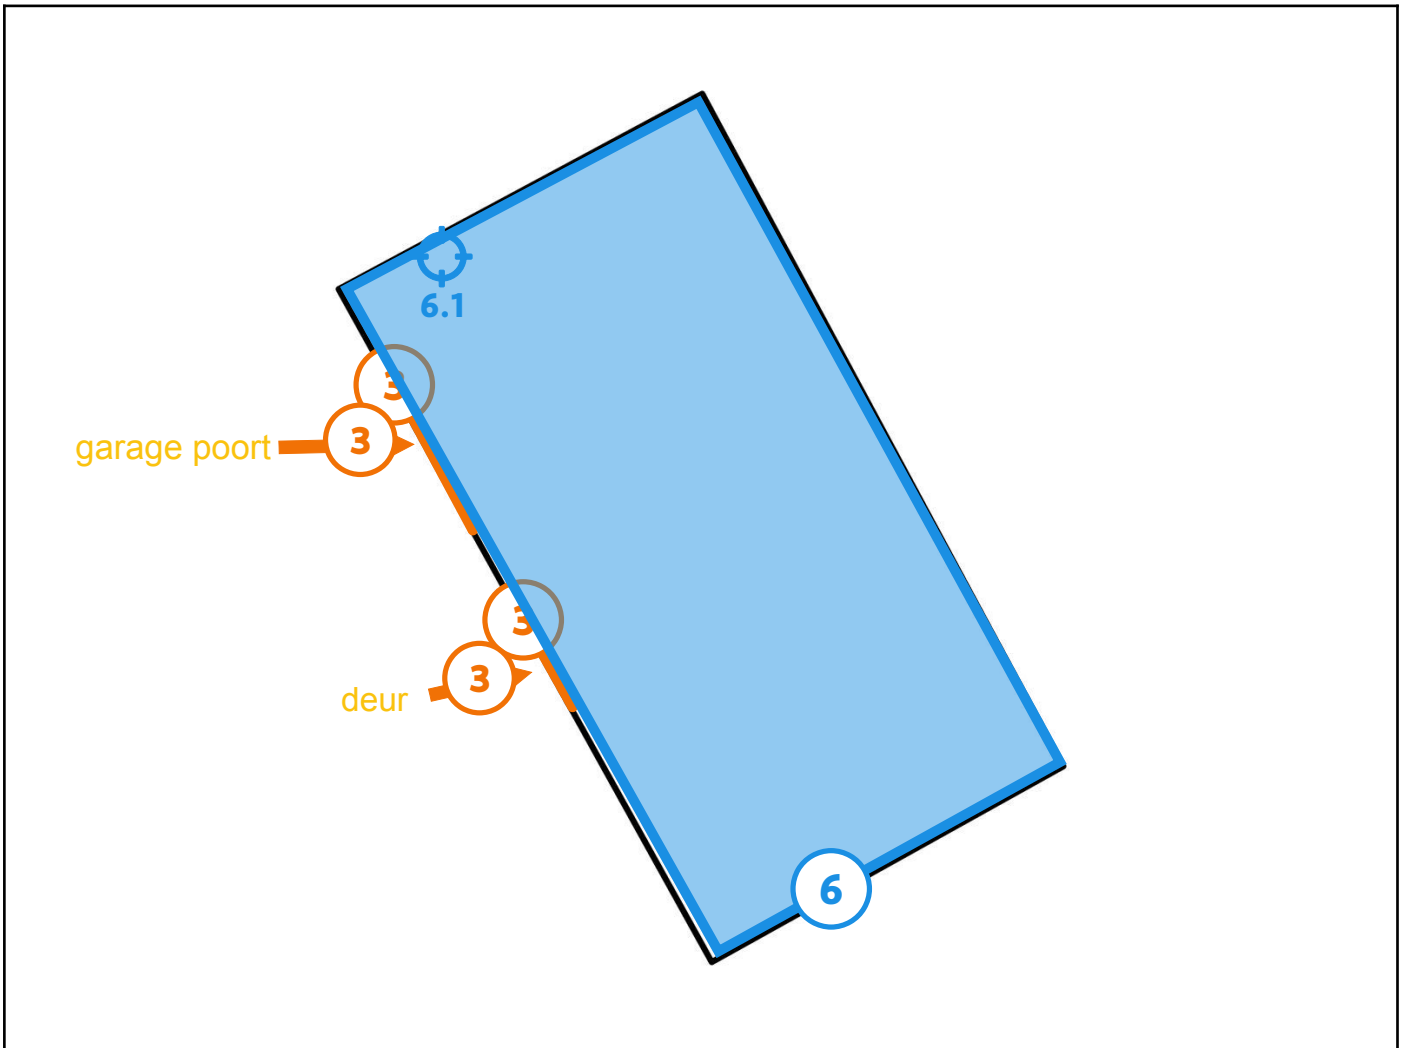
## Plan 2.1: Bijgebouw plan

Beschrijving	Type	Actie
3. Mastiek	Asbestmateriaal	<a href="#">Verwijderen</a>
6. Roofing	Geen asbest	-
6.1 Code: 2-M100	Mengmonster	-

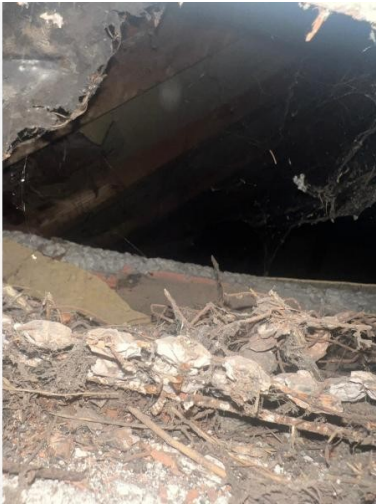
Het asbestmateriaal valt onder de mijlpaal van 2040.

**Dringend verwijderen**

- Eenvoudige handelingen: mag via doe-het-zelf of door werknemer(s) met opleidingsattest eenvoudige handelingen  
De menuiserie onderdak platen zijn hechtgebonden en bevinden zich binnen in het pand. Indien de onderdak platen niet beschadigd zijn en niet verder beschadigd geraken tijdens het verwijderen mag dit door de particulier zelf verwijderd worden (doe-het-zelf pakketten).

Eindbeoordeling materiaalrisico	Hoog materiaalrisico en/of hoge kans op vezelvrijgave
---------------------------------	---

Gebondenheid	Categorie 1: hechtgebonden in oorsprong
Asbestsoort (vezeltype)	Crocidoliet aanwezig
Asbestconcentratie	Laag (< 50%)
Afschermingsgraad van het gehele materiaal	Geheel of deels (ook) vrij aan de binnenlucht
Toestand van het materiaal	Matig beschadigd, matig verweerd

Beschrijving	Onderdak
Omgeving	Binnen
Primaire drager	Schuin dak
Asbestmateriaal	Plaat, paneel, tablet - Type Menuiserite
Bindmiddel van asbestmateriaal	Cement
Gebondenheid op basis van bindmiddel	Hecht
Hoeveelheid (oppervlakte - dikte - aantal)	• 140,00 m <sup>2</sup> - 0,30 cm - 1 stuk
Totaal volume	0,42 m <sup>3</sup>
Eenvoudig bereikbaar	Ja

- Zorg voor een veilig beheer. Vermijd het beschadigen van het asbestmateriaal. Controleer de toestand jaarlijks op wijzigingen.
- Verwijder dit asbestmateriaal zo snel mogelijk. Volg de toestand goed op.

Als de platen beschadigd zijn of verder beschadigd geraken tijdens het verwijderen laat men dit doen door een werknemer met opleidingsattest eenvoudige handelingen of een erkend asbestverwijderaar. Door de moeilijkheid van de locatie wordt er aangeraden om dit niet als particulier zelf te verwijderen.

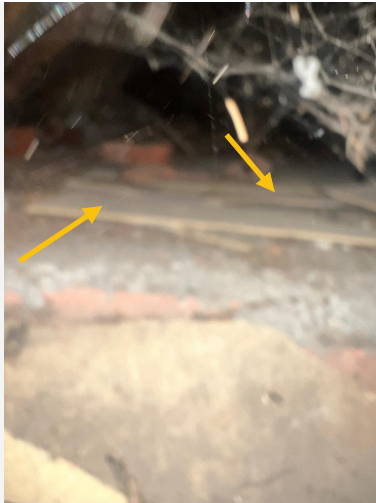
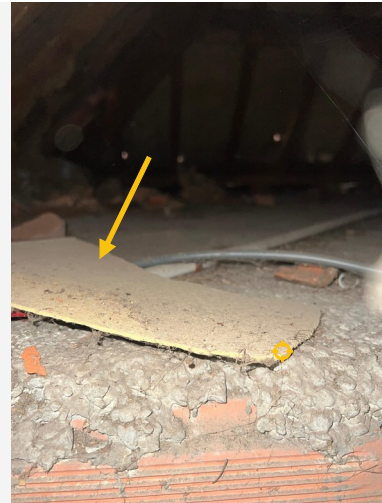
**Dringend verwijderen**

- Eenvoudige handelingen: mag via doe-het-zelf of door werknemer(s) met opleidingsattest eenvoudige handelingen  
De aanwezige hechtgebonden asbest afval resten bevinden zich binnen in het pand. Indien deze niet verder beschadigd geraken tijdens het verwijderen mag dit door de particulier zelf verwijderd worden (doe-het-zelf pakketten)

#	Type	Referentie	Resultaat
2.1	Puntmonster	2-M97	Chrysotiel, Crocidoliet

Beschrijving	Onderdak
Type afvalstof	Betreft resten (contaminatie) van verwerking of beschadiging
Type resten (contaminatie)	<ul style="list-style-type: none"><li>• Stukken, fragmenten (los, opliggend)</li></ul>
Besmette materialen	<ul style="list-style-type: none"><li>• Zoldervloer isolatie</li></ul>
Bron van de resten	stukken gebroken onderdak platen.
Omgeving	Binnen
Primaire drager	Schuin dak
Gebondenheid resten	Hecht
Hoeveelheid (gewicht - aantal)	<ul style="list-style-type: none"><li>• 2,00 kg - 1 stuk</li></ul>
Totaal gewicht	2,00 kg
Eenvoudig bereikbaar	Ja
Identificatiemethode	Vaststelling met monstername
Opmerking	De hoeveelheid is niet waarneembaar. Mogelijks zijn er meer gebroken stukken onderdak onder het dak aanwezig. Zolder is slecht toegankelijk.

- Verwijder het asbestafval.

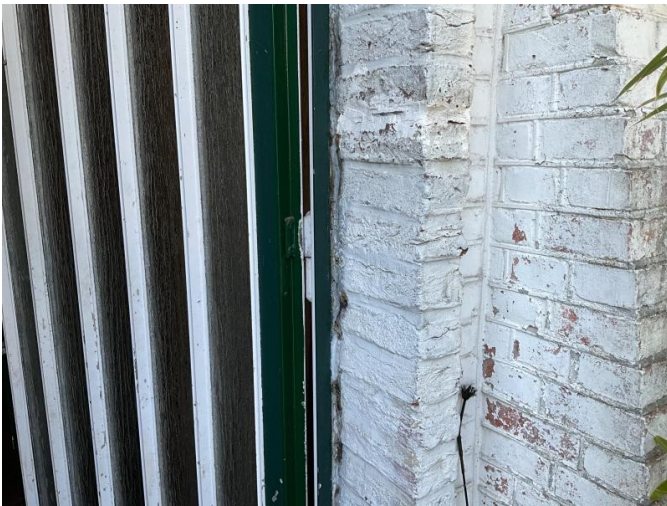
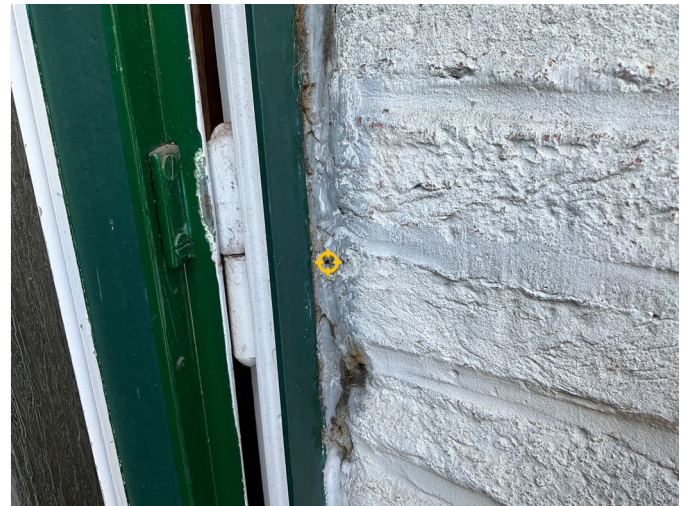
Het asbestmateriaal valt onder de mijlpaal van 2040.

**Verwijderen**

- Eenvoudige handelingen: mag via doe-het-zelf of door werknemer(s) met opleidingsattest eenvoudige handelingen  
De mastiek is hechtgebonden en bevindt zich in de buitenlucht. Als particulier mag men de asbest toepassing zelf verwijderen. (doe-het-zelf pakketten)

Eindbeoordeling materiaalrisico	Verhoogd materiaalrisico en/of verhoogde kans op vezelvrijgave
---------------------------------	--

Gebondenheid	Categorie 1: hechtgebonden in oorsprong
Asbestsoort (vezeltype)	Alleen chrysotiel
Asbestconcentratie	Laag (< 50%)
Afschermingsgraad van het gehele materiaal	Geheel of deels vrij aan de buitenlucht
Toestand van het materiaal	Matig beschadigd, matig verweerd

#	Type	Referentie	Resultaat
3.1	Mengmonster	2-M98	Chrysotiel

Beschrijving	Mastiek
Omgeving	Buiten
Primaire drager	Wandopening verticaal (raam, deur, ...)
Asbestmateriaal	In-situ afwerkingslagen - Pasta, stopverf, voegsel, stopsel, vulsel, mastiek, katten, ...
Bindmiddel van asbestmateriaal	Kitten, mastiek, pasta
Gebondenheid op basis van bindmiddel	Hecht
Hoeveelheid (gewicht - aantal)	• 1,00 kg - 1 stuk

- Zorg voor een veilig beheer. Vermijd het beschadigen van het asbestmateriaal. Controleer de toestand jaarlijks op wijzigingen.

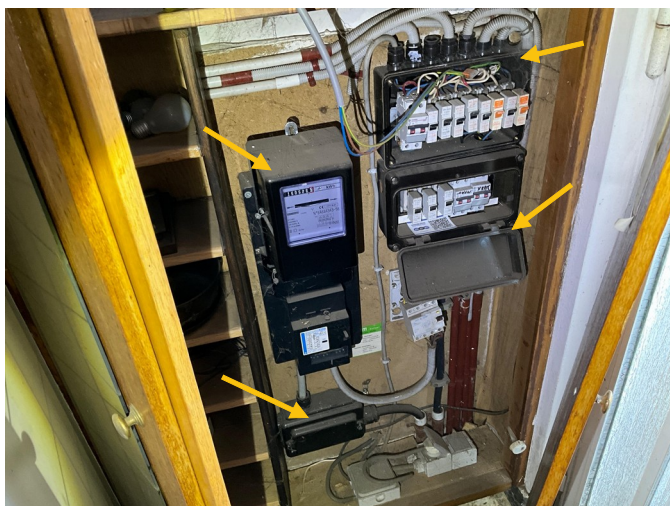
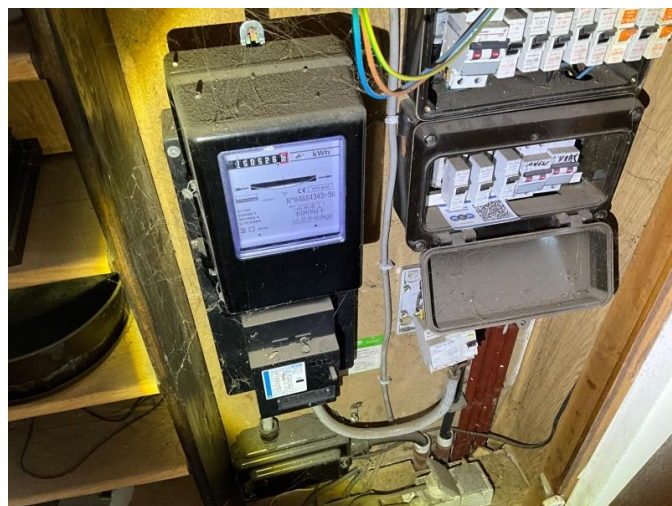
Het asbestmateriaal valt onder de mijlpaal van 2040.

Zorgvuldig beheren

- Eenvoudige handelingen: mag via doe-het-zelf of door werknemer(s) met opleidingsattest eenvoudige handelingen  
Bakeliet is hechtgebonden en bevindt zich binnen in het pand. Als particulier kan men de toepassing zelf verwijderen zonder er schaden aan toe te brengen. (Doe-het-zelf pakketten)

Eindbeoordeling materiaalrisico	Zeer laag materiaalrisico en/of zeer lage kans op vezelvrijgave
---------------------------------	---

Gebondenheid	Categorie 1: hechtgebonden in oorsprong
Asbestsoort (vezeltype)	Alleen chrysotiel
Asbestconcentratie	Laag (< 50%)
Afschermingsgraad van het gehele materiaal	Geheel of deels (ook) vrij aan de binnenlucht
Toestand van het materiaal	Onbeschadigd, niet verweerd

#	Type	Referentie	Resultaat
4.1	Puntmonster	2-M99	Chrysotiel

Beschrijving	Bakeliet
Omgeving	Binnen
Primaire drager	Communicatie en elektrische infrastructuur en uitrusting
Asbestmateriaal	Plaat, paneel, tablet - Type Bakeliet
Bindmiddel van asbestmateriaal	Kunststof of -hars
Gebondenheid op basis van bindmiddel	Hecht
Hoeveelheid (oppervlakte - dikte - aantal)	• 1,00 m <sup>2</sup> - 1,00 cm - 1 stuk
Totaal volume	0,01 m <sup>3</sup>

- Zorg voor een veilig beheer. Vermijd het beschadigen van het asbestmateriaal. Controleer de toestand jaarlijks op wijzigingen.

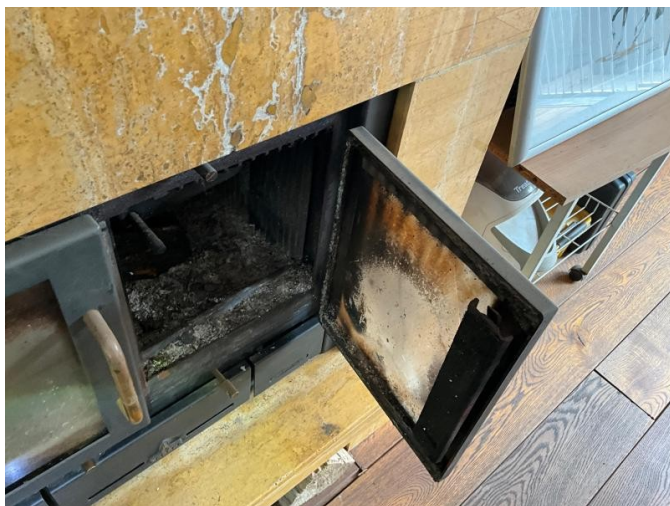
Vrije foto

Een synthetische koord gebruikt in de kachel.

Identificatiemethode	Vaststelling & expertise (niet-asbestverdacht)
Primaire drager	Ruimteverwarming

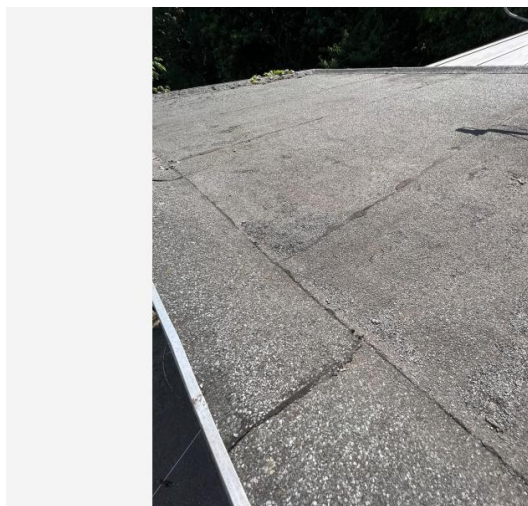
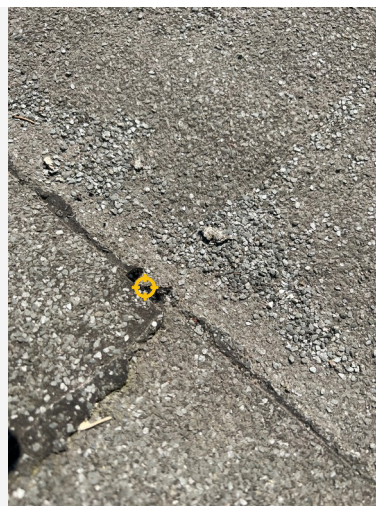
## Fiche 6: Roofing

Geen asbest

#	Type	Referentie	Resultaat
6.1	Mengmonster	2-M100	Geen asbest

<b>Primaire drager</b>	Plat dak
<b>Bindmiddel van materiaal</b>	Bitumen (roofing, teer, asfalt)
<b>Gebondenheid op basis van bindmiddel</b>	Hecht
<b>Hoeveelheid (oppervlakte - aantal)</b>	• 74,00 m <sup>2</sup> - 1 stuk
<b>Totale oppervlakte</b>	74,00 m <sup>2</sup>
<b>Identificatiemethode</b>	Vaststelling met monstername
<b>Destructieve handeling voor identificatie</b>	Nee
<b>Opmerking</b>	Monsternames van de toplaag.

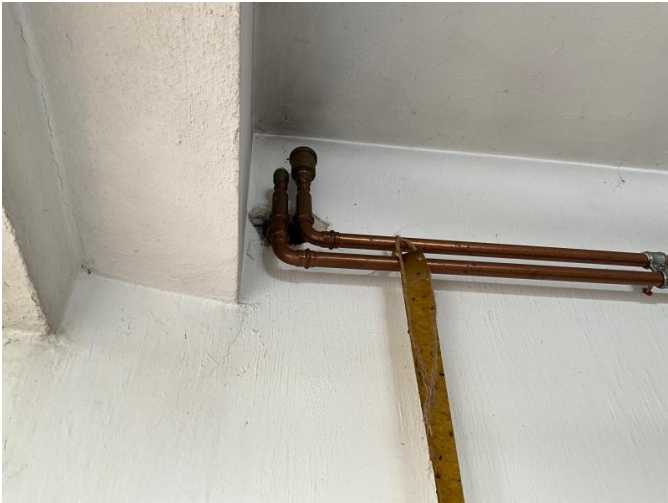
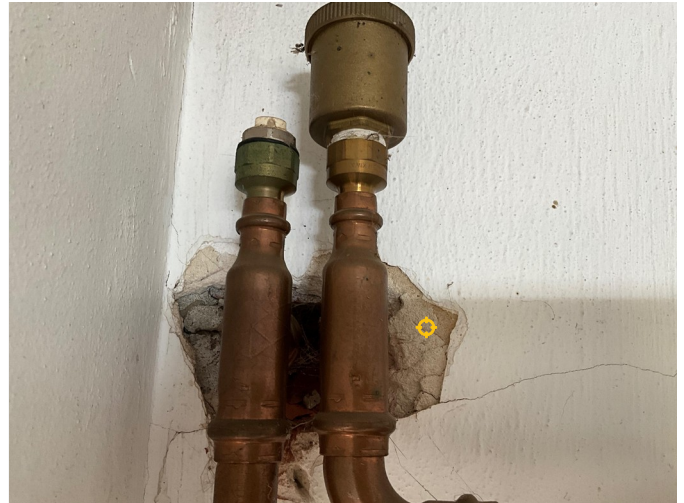
# Fiche 7: Pleisterwerk binnenwand

Geen asbest

#	Type	Referentie	Resultaat
7.1	Mengmonster	2-M1	Geen asbest

<b>Bindmiddel van materiaal</b>	Gips - kalk
<b>Gebondenheid op basis van bindmiddel</b>	Niet-hechtgebonden
<b>Hoeveelheid (oppervlakte - dikte - aantal)</b>	<ul style="list-style-type: none"> <li>• 415,00 m<sup>2</sup> - 1,00 cm - 1 stuk</li> </ul>
<b>Totaal volume</b>	4,15 m <sup>3</sup>
<b>Identificatiemethode</b>	Vaststelling met monstername
<b>Destructieve handeling voor identificatie</b>	Nee
<b>Opmerking</b>	Monsternames van het pleisterwerk in een droge ruimte, vochtige ruimte en trappenhal.

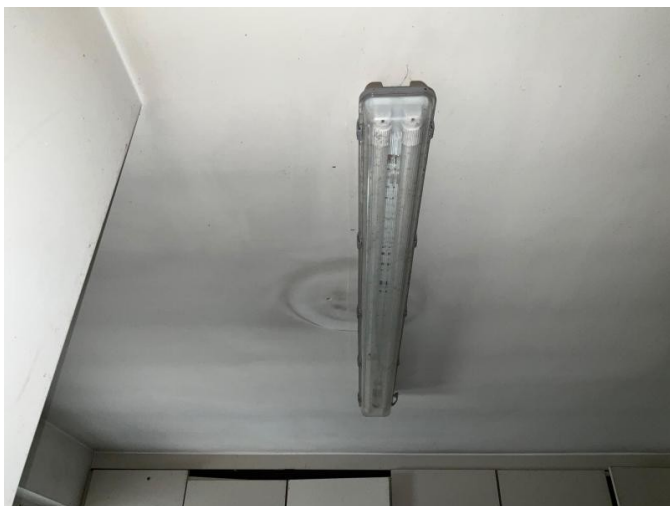
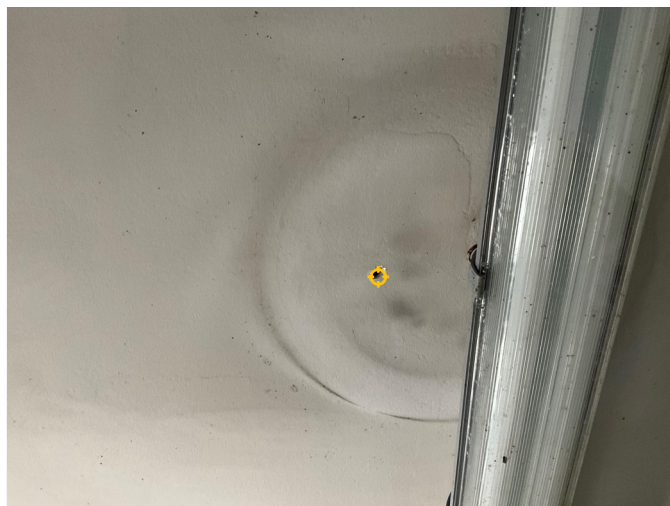
## Fiche 8: Pleisterwerk plafond

Geen asbest

#	Type	Referentie	Resultaat
8.1	Mengmonster	2-M96	Geen asbest

<b>Gebondenheid op basis van bindmiddel</b>	Niet-hechtgebonden
<b>Hoeveelheid (oppervlakte - dikte - aantal)</b>	<ul style="list-style-type: none"> <li>• 24,00 m<sup>2</sup> - 1,00 cm - 1 stuk</li> </ul>
<b>Totaal volume</b>	0,24 m <sup>3</sup>
<b>Identificatiemethode</b>	Vaststelling met monstername
<b>Destructieve handeling voor identificatie</b>	Nee
<b>Opmerking</b>	<p>monsternames van het pleisterwerk enkel in droge ruimte. Er is enkel zichtbaar pleisterwerk aanwezig in keuken en berging.</p> <p>Andere ruimtes zijn voorzien van een vals plafond.</p>
