Asbestinventarisatetest

Molenvest 13, 2200 Herentals

Attestnummer : 20230913-000453.000

Uitgegeven op : 13.09.2023

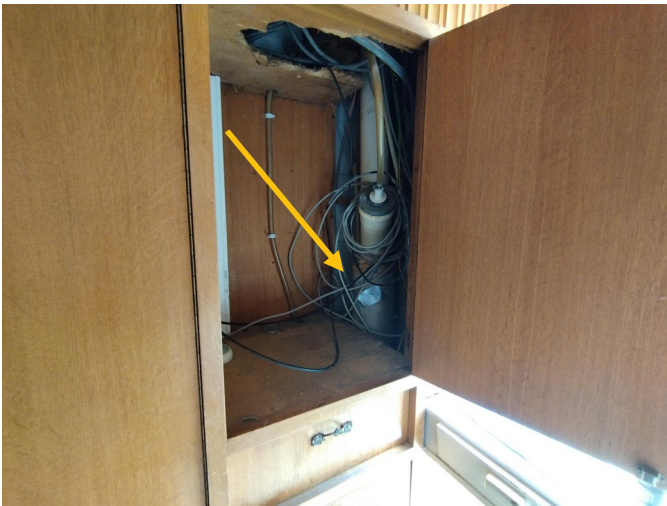
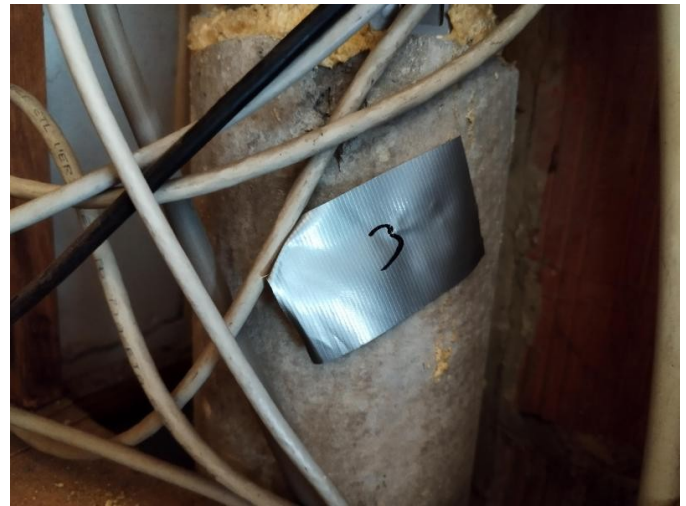
Eindbeoordeling materiaalrisico	Verhoogd materiaalrisico en/of verhoogde kans op vezelvrijgave
---------------------------------	--

Gebondenheid	Categorie 1: hechtgebonden in oorsprong
Asbestsoort (vezeltype)	Crocidoliet aanwezig
Asbestconcentratie	Laag (< 50%)
Afschermingsgraad van het gehele materiaal	Geheel of deels (ook) vrij aan de binnenlucht
Toestand van het materiaal	Licht beschadigd, licht verweerd. Intact materiaal type Pical – asbestboard of categorie III 'gebondenheid'

#	Type	Referentie	Resultaat
1.1	Puntmonster	3	Chrysotiel, Crocidoliet

Beschrijving	Buis kelder & gang
Omgeving	Binnen
Primaire drager	Sanitaire infrastructuur en uitrusting (toe- en afvoer)

Asbestmateriaal	Buis, koker, leiding, pijp, doorvoer
Bindmiddel van asbestmateriaal	Cement
Gebondenheid op basis van bindmiddel	Hecht
Hoeveelheid (lengte - omtrek - dikte - aantal)	<ul style="list-style-type: none"> • 3,60 m - 31,00 cm - 1,00 cm - 1 stuk • 0,20 m - 31,00 cm - 1,00 cm - 1 stuk
Totaal volume	0,012 m ³
Eenvoudig bereikbaar	Ja
Bevestigingswijze	<ul style="list-style-type: none"> • Geklemd
Identificatiemethode	Vaststelling met monstername
Destructieve handeling voor identificatie	Nee
Opmerking	De buis loopt vanaf de inbouwkast in de inkom naar beneden door de kelder. In de achterkant van de kelder is een afgesneden stuk buis aanwezig.

Verwijderen

- Scherm in afwachting van verwijdering het asbestmateriaal af van luchtstromingen en verstoring: bijvoorbeeld door het te verpakken, te fixeren, af te dekken, signalisatie - afbakening aan te brengen, ...
- Verwijder dit asbestmateriaal zo snel mogelijk. Volg de toestand goed op.
- Het open deel achteraan afplakken en luchtdicht maken. Waar de buis in de muren gaat is deze niet bereikbaar en kan deze in afwachting van verwijdering worden ingekapseld om deze in veilige toestand te brengen.

- Eenvoudige handelingen: mag via doe-het-zelf of door werknemer(s) met opleidingsattest eenvoudige handelingen
Mag verwijderd worden door werknemers (dakwerker) met de juiste opleiding. PBM advies: Handschoenen, mondkapje en Tyvek.
Het betreft hier het open deel in de kelder en het deel in de inbouwkast.
- Hermetische zone (erkend asbestverwijderaar)
Mogelijks moet deze buis tegen de muren aan worden afgeslepen. In dat geval dient een hermetische zone

ingesteld te worden.

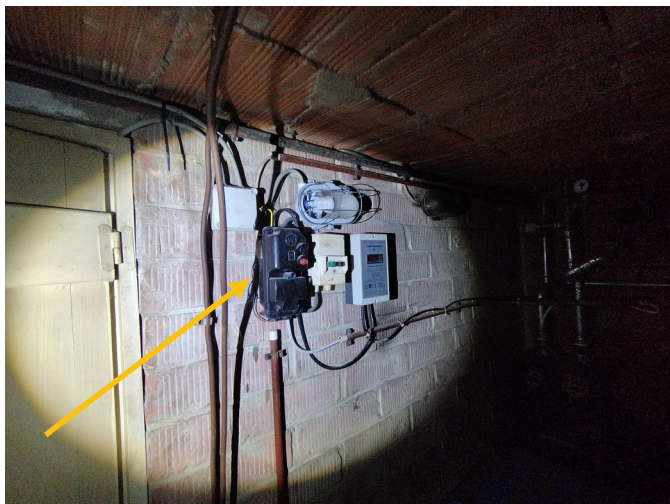
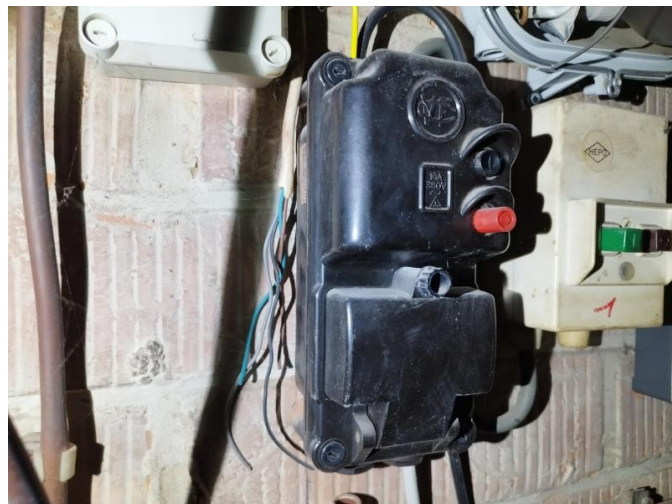
Eindbeoordeling materiaalisico	Laag materiaalisico en/of verlaagde kans op vezelvrijgave
--------------------------------	---

Gebondenheid	Categorie 1: hechtgebonden in oorsprong
Asbestsoort (vezeltype)	Crocidoliet aanwezig
Asbestconcentratie	Laag (< 50%)
Afschermingsgraad van het gehele materiaal	Geheel of deels (ook) vrij aan de binnenlucht
Toestand van het materiaal	Onbeschadigd, niet verweerd

Beschrijving	Bakeliet kastje
Omgeving	Binnen
Primaire drager	Communicatie en elektrische infrastructuur en uitrusting
Asbestmateriaal	Elektriciteitskastje van bakeliet
Bindmiddel van asbestmateriaal	Kunststof of -hars
Gebondenheid op basis van bindmiddel	Hecht
Hoeveelheid (gewicht - aantal)	• 0,25 kg - 1 stuk
Totaal gewicht	0,25 kg
Eenvoudig bereikbaar	Ja

Zorgvuldig beheren

- Zorg voor een veilig beheer. Vermijd het beschadigen van het asbestmateriaal. Controleer de toestand jaarlijks op wijzigingen.

- Eenvoudige handelingen: mag via doe-het-zelf of door werknemer(s) met opleidingsattest eenvoudige handelingen
Wanneer deze onbeschadigd en in 1 stuk verwijderd kunnen worden mogen deze verwijderingswerken door een particulier uitgevoerd worden.

Verpakken en bevochtigen.

PBM advies: mondmasker, handschoenen en tyvek.

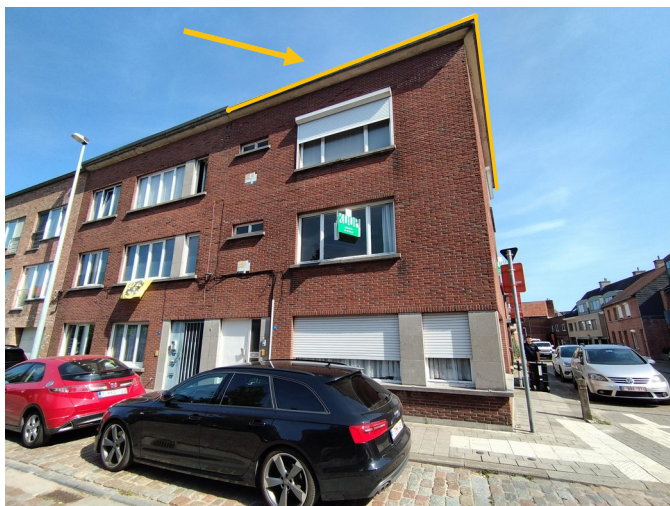
Situeringfoto

Permanente beperking

Reden: Het te onderzoeken materiaal situeert zich hoger dan 3,50 m te rekenen vanaf een veilige ondergrond

Uitleg van de asbestdeskundige: Het dak bevindt zich hoger dan 3,5 meter te rekenene van een veilige ondergrond en is daardoor niet toegankelijk. Vermoedelijk werd het dak afgewerkt met rooding.

(Asbest)materiaal	Dak- en gevelbekleding - Roofing
Karakterisatie	Asbest (verdacht)
Primaire drager	Plat dak

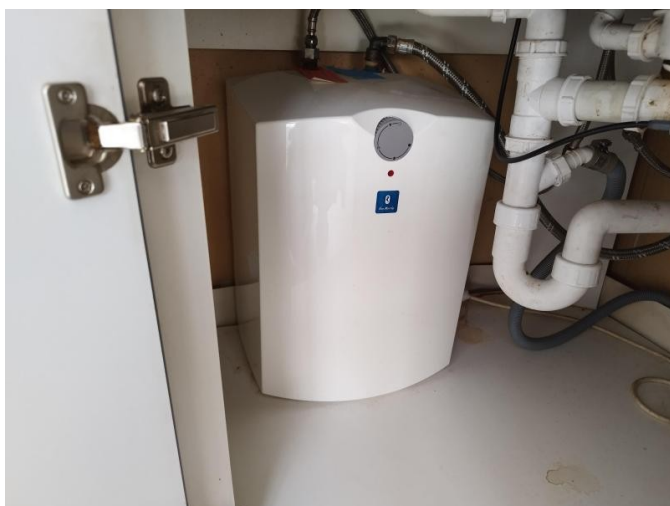
Vrije foto

De ketel vertoont naast het merk geen identificatieplaat of informatie. Uitsluiting niet mogelijk, mogelijks bevat de ketel asbest.

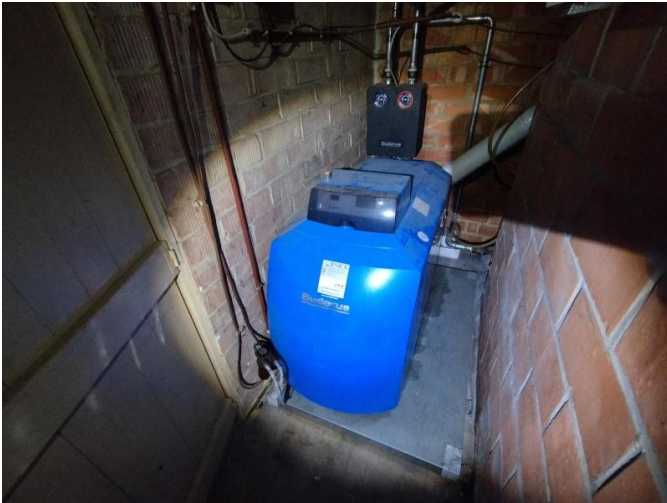
Vrije foto

Lettende op de onderhoudshistorie en de staat van de ketel is deze niet meer dan 20 jaar oud en dan ook niet asbestverdacht.

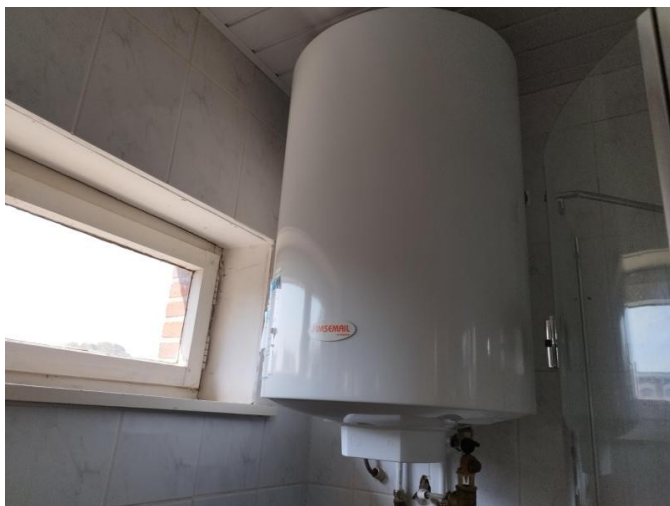
Vrije foto

De ketel dateert van 2013, deze is daarom niet asbestverdacht.

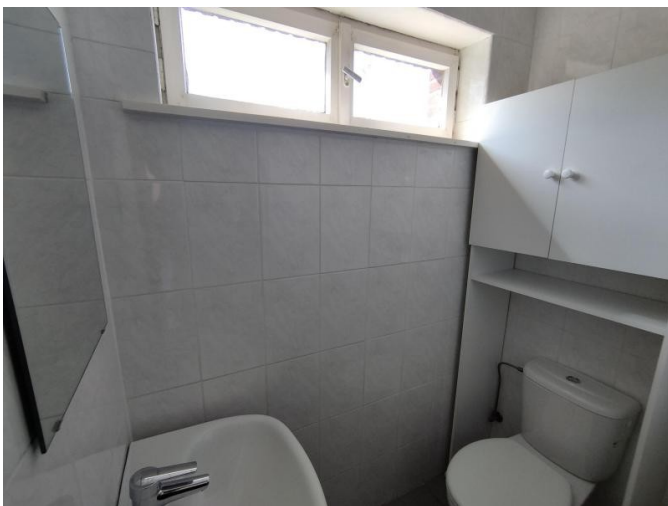
Vrije foto

In enkele ruimtes (zie plan) werden tegels tegen de muren aangebracht. Mogelijks werden deze bevestigd met asbesthoudende lijm. Er is geen mogelijkheid om achter deze tegels te kijken zonder deze te beschadigen. Daarom wordt er vanuit gegaan dat er mogelijks asbesthoudende lijm gebruikt werd.

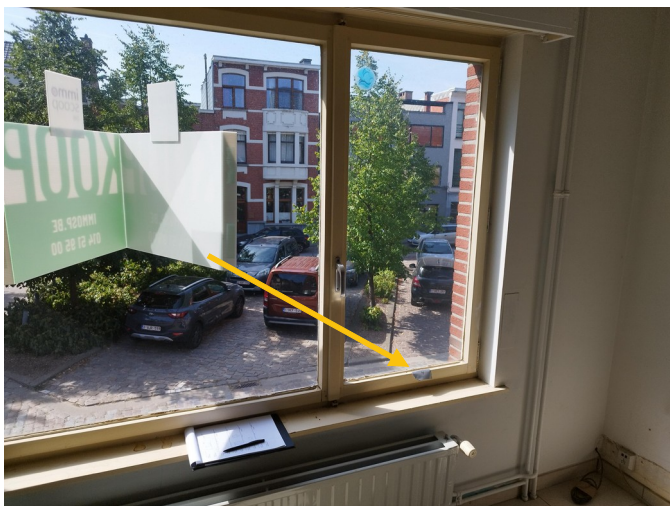
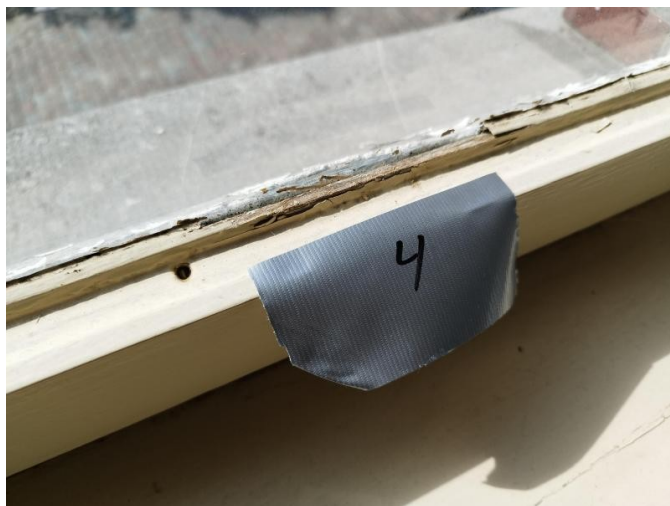
Fiche 8: Stopverf

Geen asbest

#	Type	Referentie	Resultaat
8.1	Puntmonster	4	Geen asbest

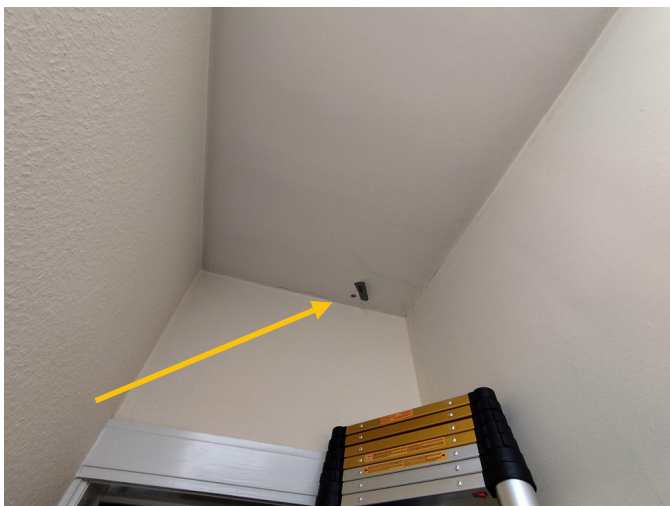
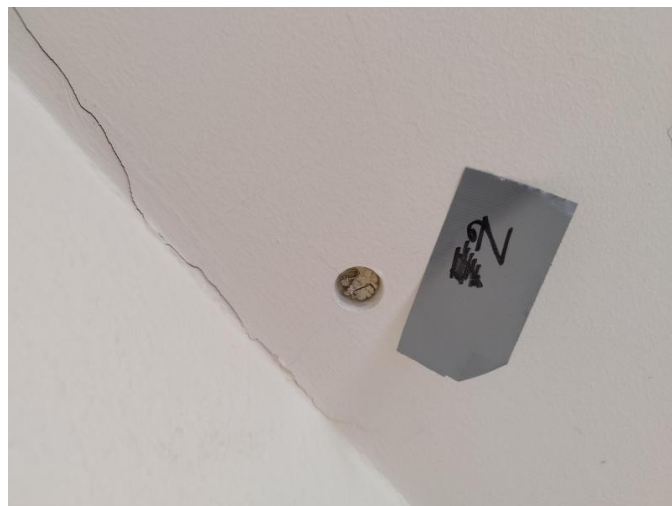
Fiche 9: Pleisterwerk plafonds

Geen asbest

#	Type	Referentie	Resultaat
9.1	Mengmonster	2	Geen asbest

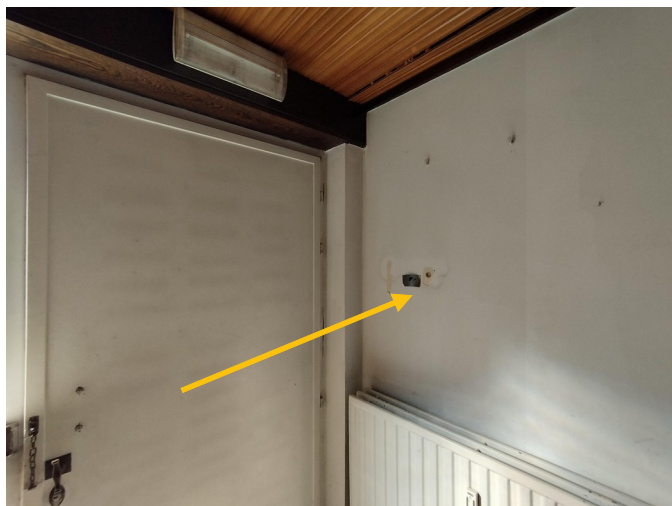
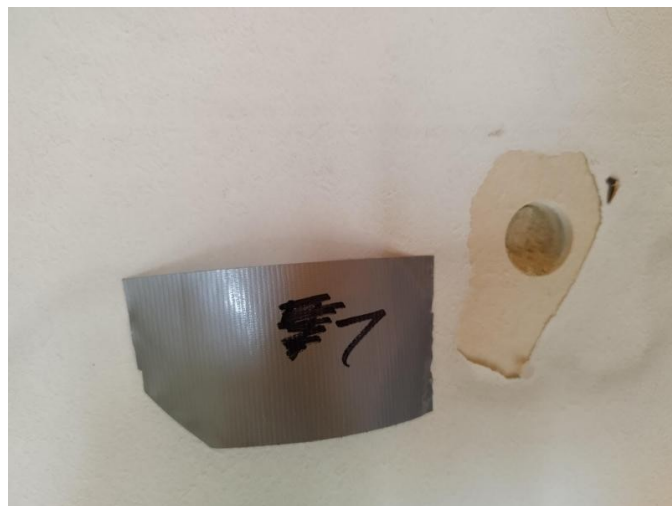
Geen asbest

#	Type	Referentie	Resultaat
10.1	Mengmonster	1	Geen asbest
