# Asbestinventarisatetest

Molenvest 13/14, 2200 Herentals

Attestnummer : 20230913-000446.000

Uitgegeven op : 13.09.2023

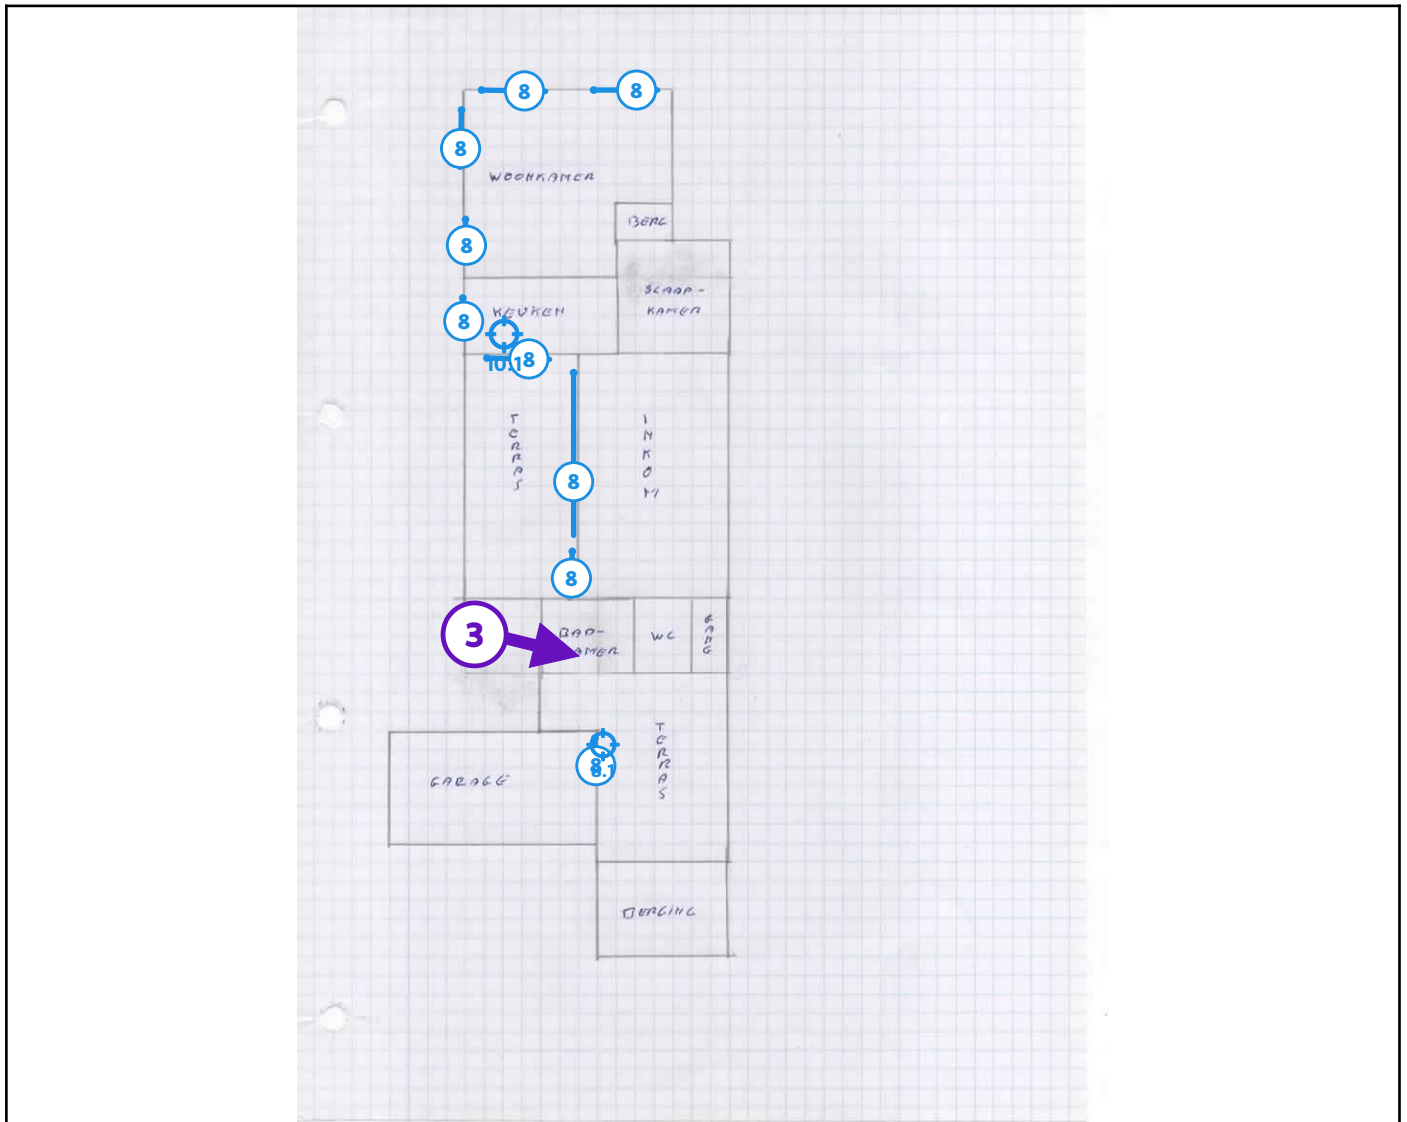
# Plan 1.4: Grondplan

Beschrijving	Type	Actie
3. Geiser Junkers badkamer	Advies	-
8. Stopverf	Geen asbest	-
8.1 Code: 4	Puntmonster	-
10. Ontdreuningsplaat	Geen asbest	-
10.1 Code: 6	Puntmonster	-

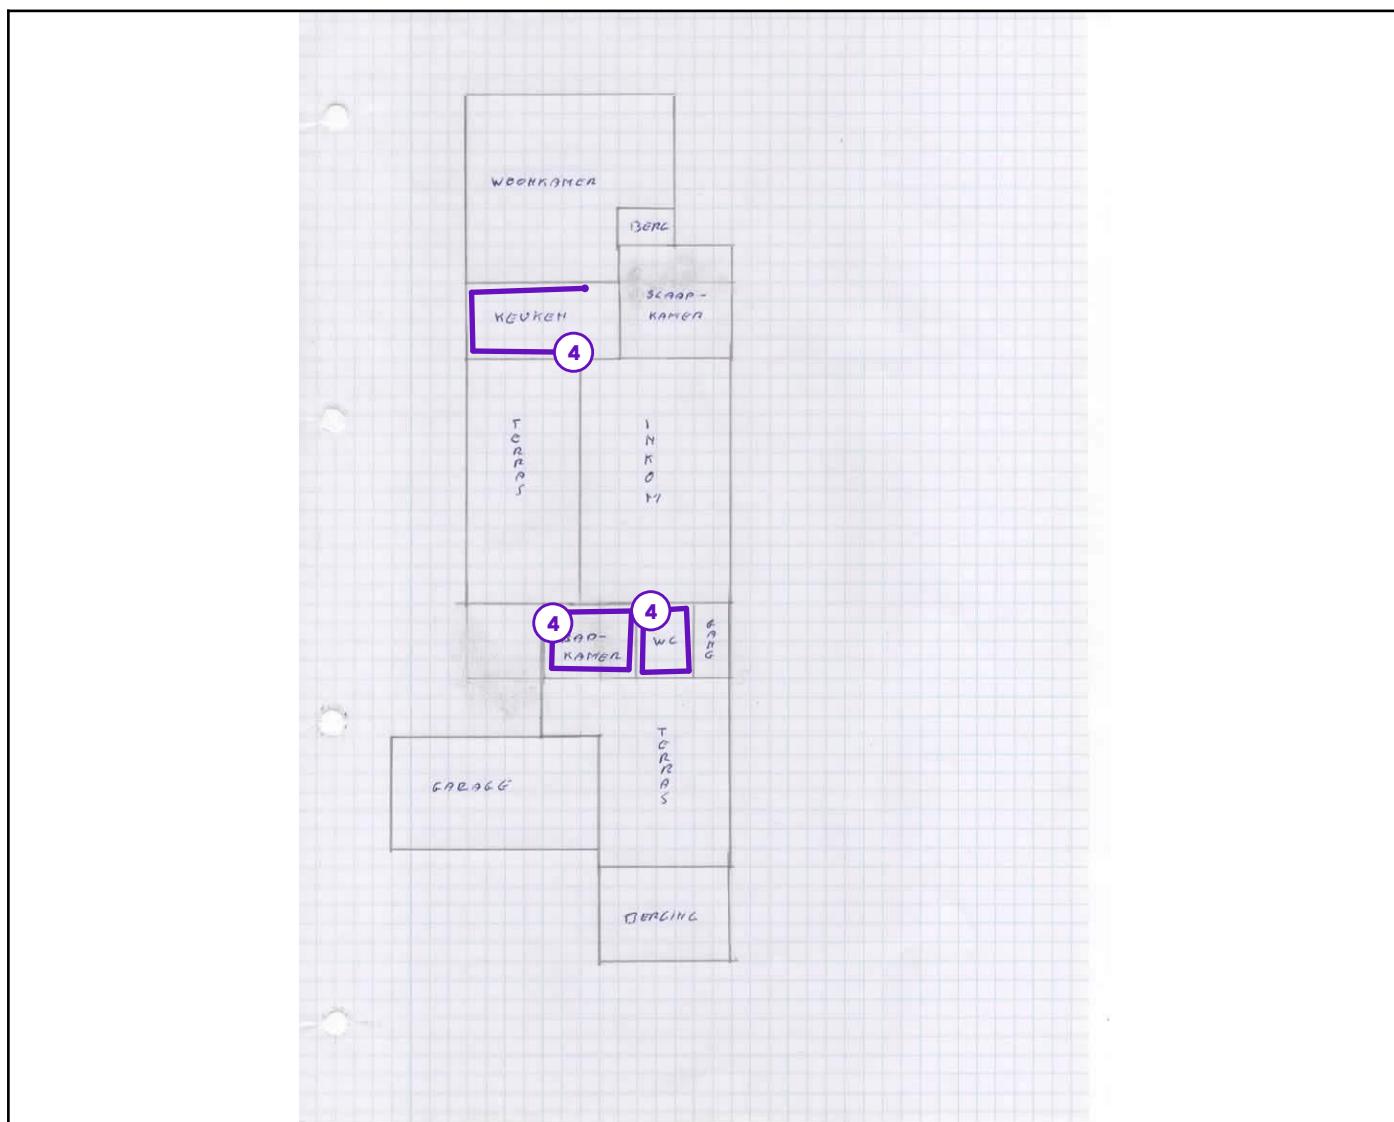
# Plan 1.5: Grondplan

Beschrijving	Type	Actie
4. Tegellijm	Advies	-

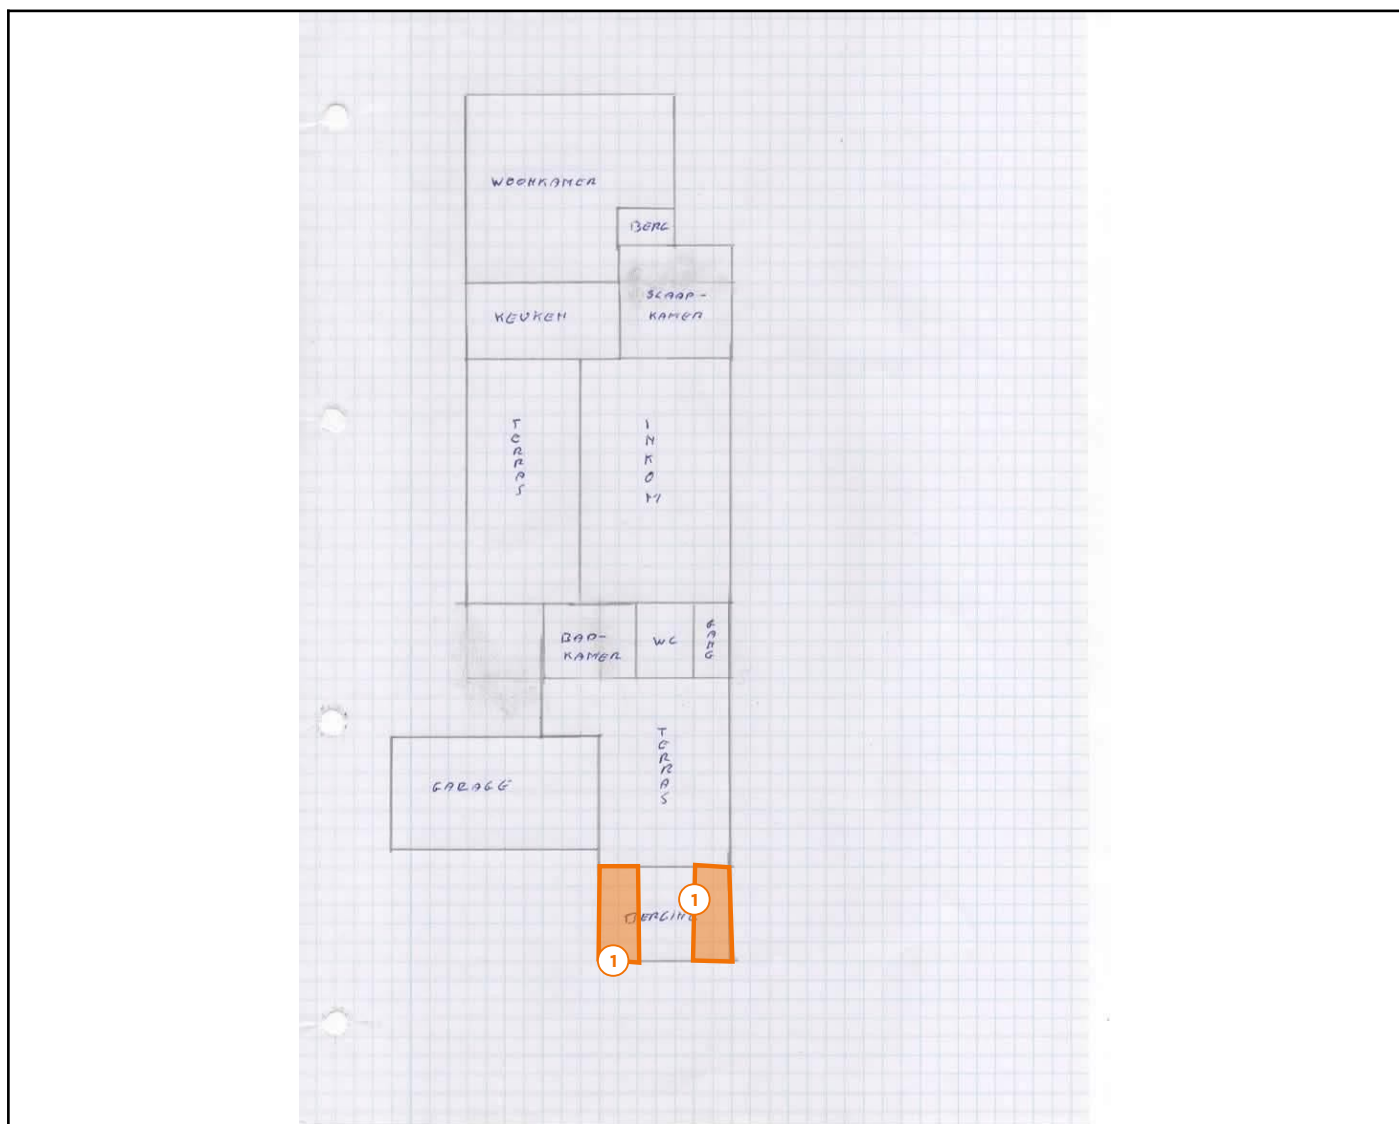
## Plan 2.1: Grondplan

Beschrijving	Type	Actie
1. Golfplaten	Asbestmateriaal	<a href="#">Verwijderen</a>

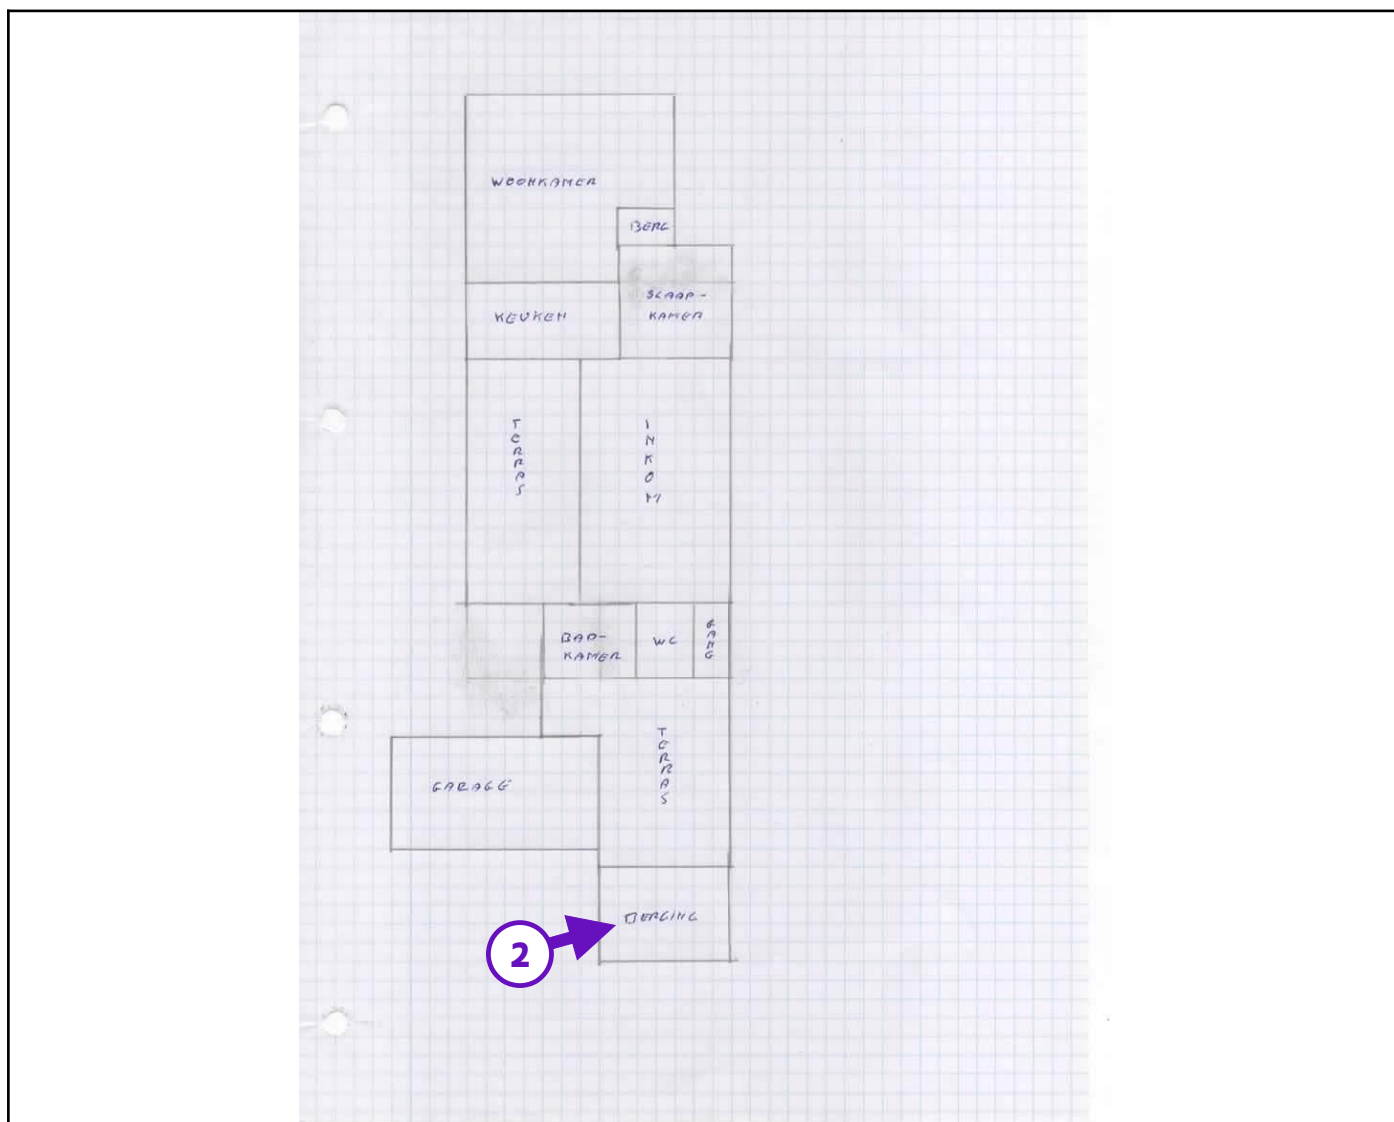
## Plan 2.2: Grondplan

Beschrijving	Type	Actie
2. Terrasberging	Beperking	-

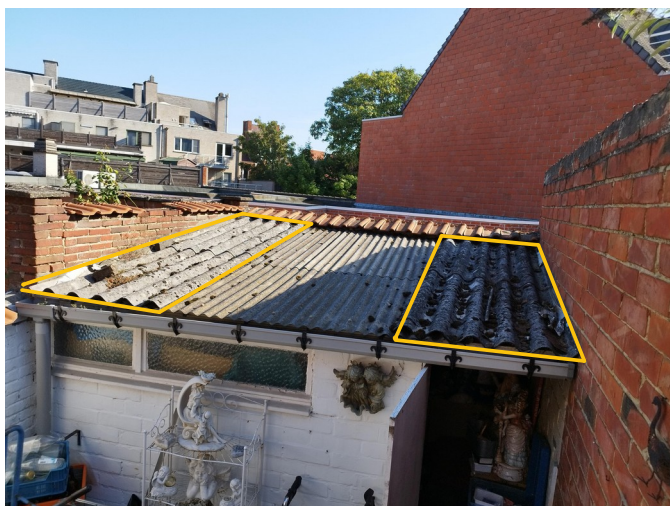
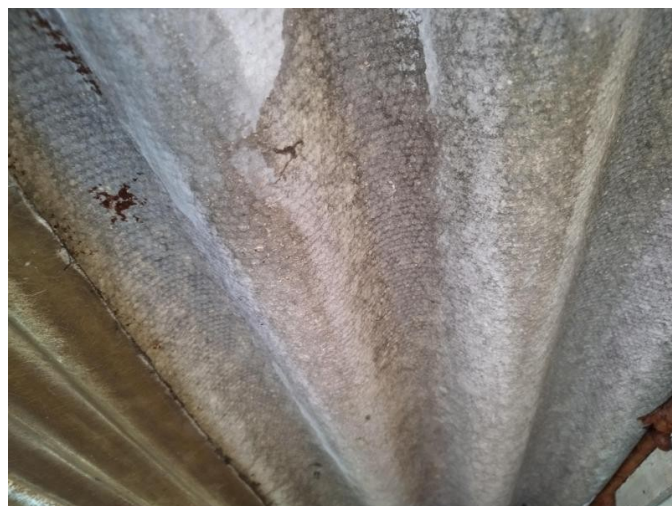
Overzichtsfoto

Detailfoto

Eindbeoordeling materiaalrisico	Verhoogd materiaalrisico en/of verhoogde kans op vezelvrijgave
---------------------------------	--

Gebondenheid	Categorie 1: hechtgebonden in oorsprong
Asbestsoort (vezeltype)	Crocidoliet aanwezig
Asbestconcentratie	Laag (< 50%)
Afschermingsgraad van het gehele materiaal	Geheel of deels vrij aan de buitenlucht
Toestand van het materiaal	Matig beschadigd, matig verweerd

Beschrijving	Golfplaten
Omgeving	Buiten
Primaire drager	Schuin dak
Asbestmateriaal	Dak- en gevelbekleding - Golfplaat
Bindmiddel van asbestmateriaal	Cement
Gebondenheid op basis van bindmiddel	Hecht
Hoeveelheid (oppervlakte - aantal)	• 2,50 m <sup>2</sup> - 2 stuks
Totale oppervlakte	5,00 m <sup>2</sup>
Eenvoudig bereikbaar	Ja

Het asbestmateriaal valt onder de mijlpaal van 2034.

- Verwijder dit asbestmateriaal zo snel mogelijk. Volg de toestand goed op.

- Eenvoudige handelingen: mag via doe-het-zelf of door werknemer(s) met opleidingsattest eenvoudige handelingen  
Wanneer deze onbeschadigd en in 1 stuk verwijderd kunnen worden mogen deze verwijderingswerken door een particulier uitgevoerd worden.

Verpakken en bevochtigen.

PBM advies: mondmasker, handschoenen en tyvek.

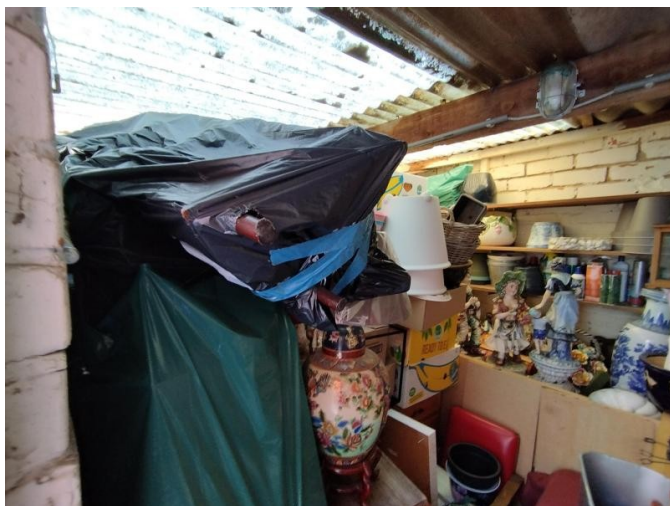
Situeringfoto

**Reden:** Materiaal in opslag

**Uitleg van de asbestdeskundige:** De huurder is niet in staat deze op korte termijn leeg te maken. De kans op het aantreffen van asbesthoudende toepassingen is zeer klein.

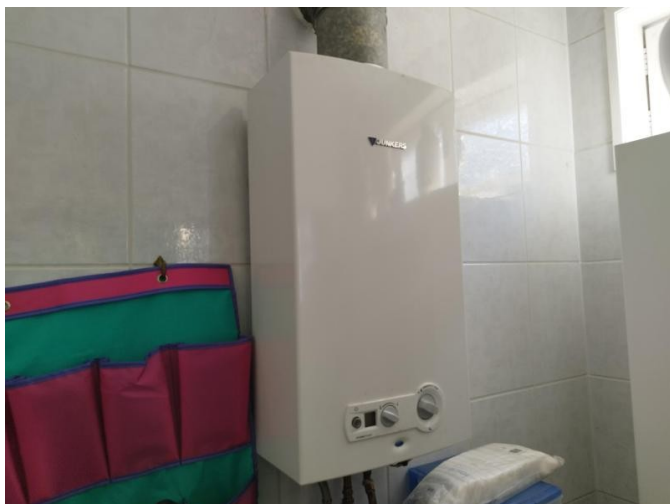
Vrije foto

De ketel dateert van het bouwjaar 2006, deze bevat geen asbest.

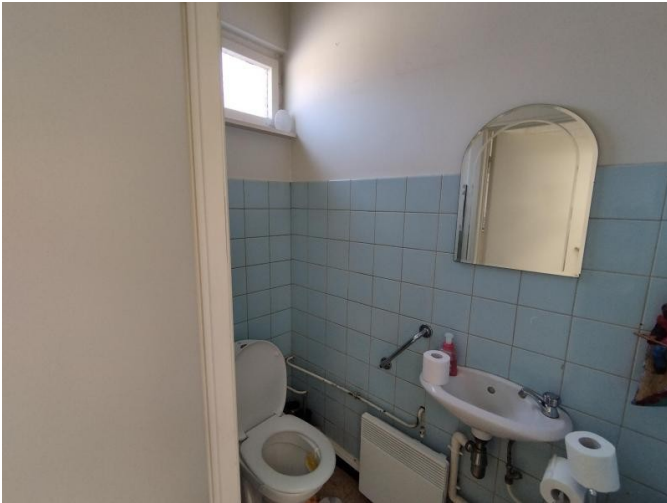
Vrije foto

In enkele ruimtes (zie plan) werden tegels tegen de muren aangebracht. Mogelijks werden deze bevestigd met asbesthoudende lijm. Er is geen mogelijkheid om achter deze tegels te kijken zonder deze te beschadigen.

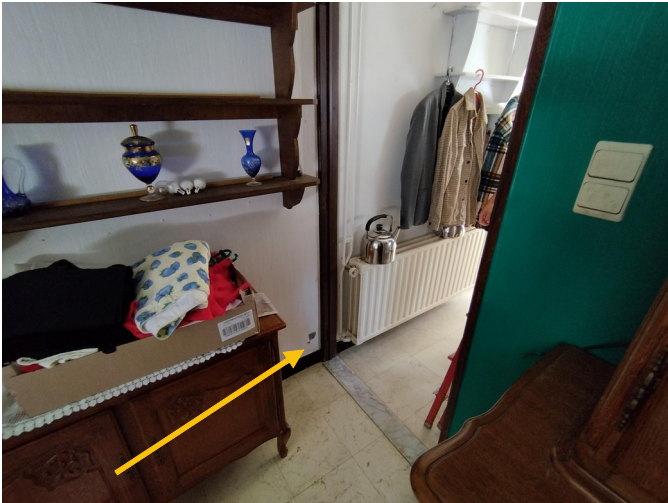
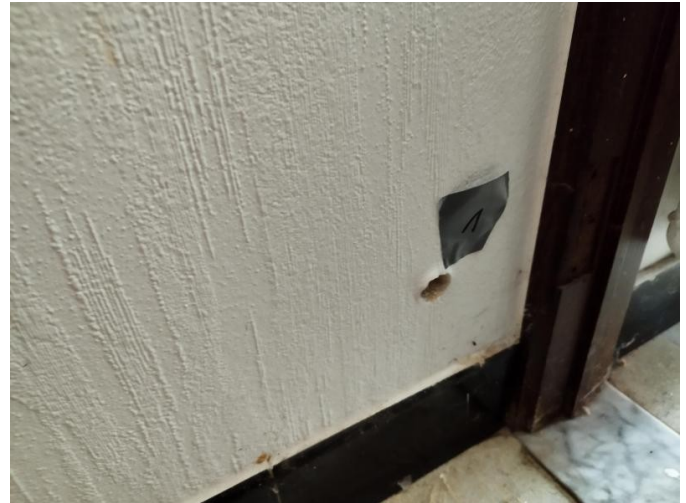
## Fiche 5: Pleisterwerk muren

### Conclusie

Geen asbest

#	Type	Referentie	Resultaat
5.1	Mengmonster	1	Geen asbest

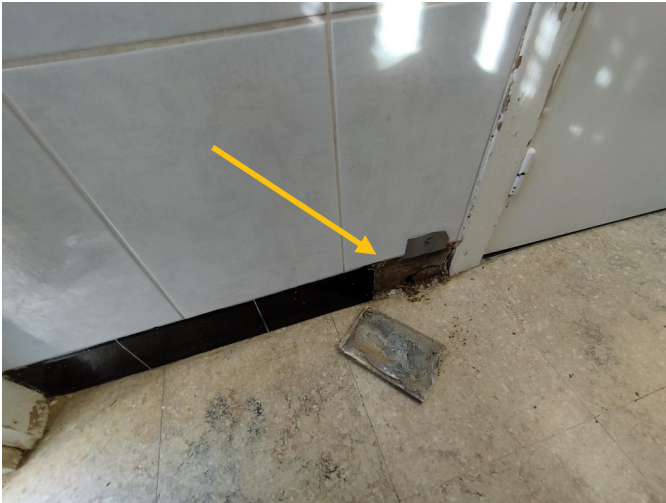
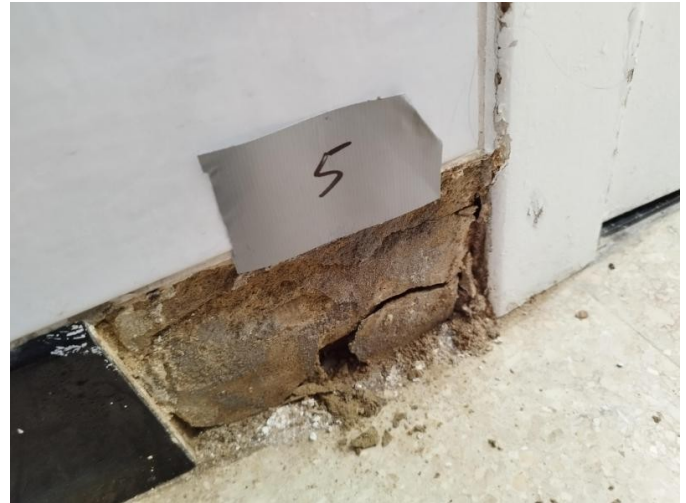
## Fiche 6: Tegellijm plinten

Geen asbest

#	Type	Referentie	Resultaat
6.1	Puntmonster	5	Geen asbest

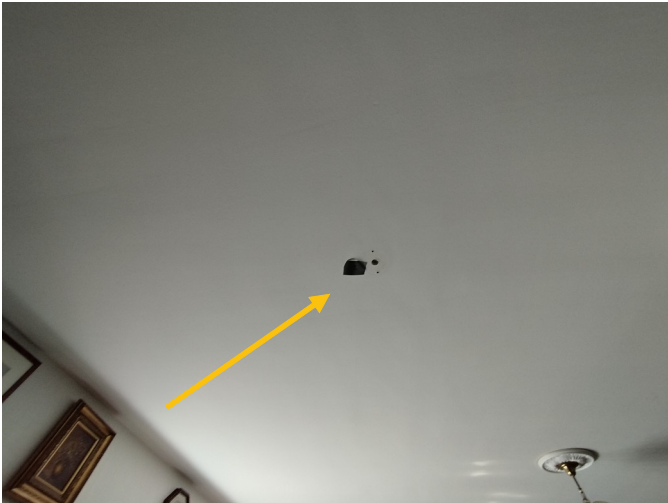
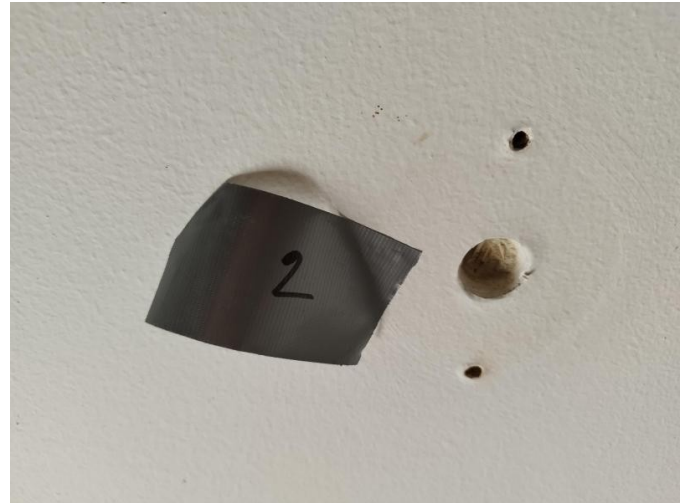
## Fiche 7: Pleisterwerk plafonds

Geen asbest

#	Type	Referentie	Resultaat
7.1	Mengmonster	2	Geen asbest

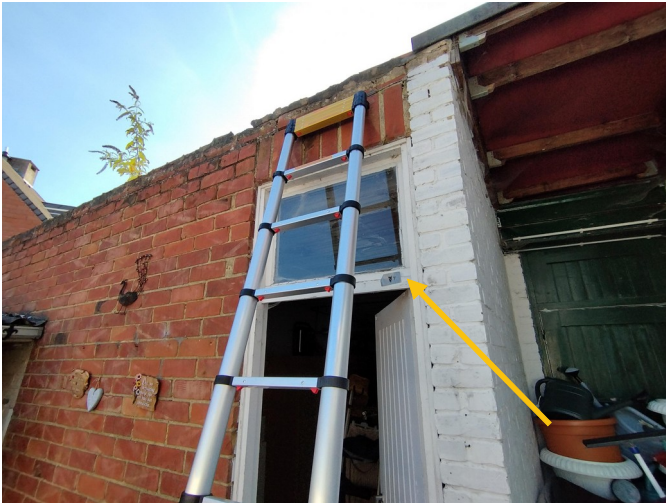
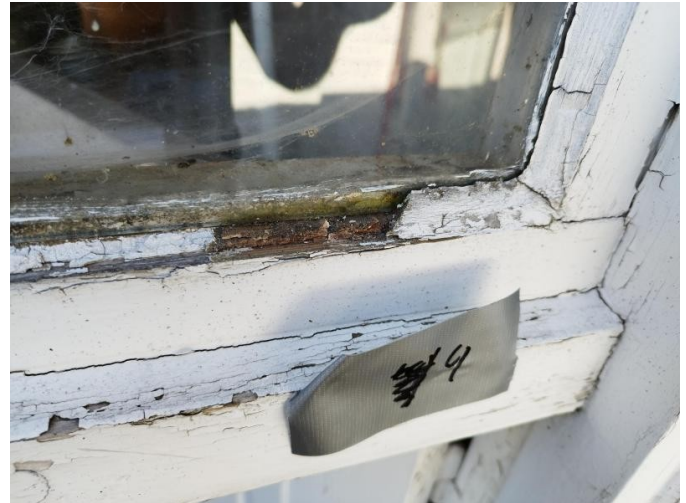
## Fiche 8: Stopverf

Geen asbest

#	Type	Referentie	Resultaat
8.1	Puntmonster	4	Geen asbest

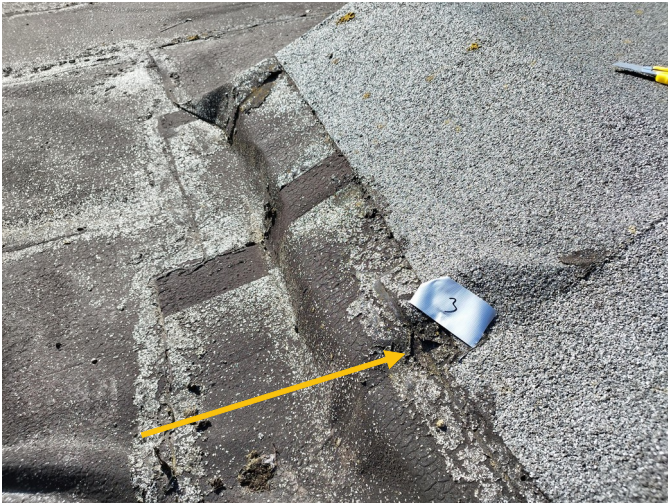
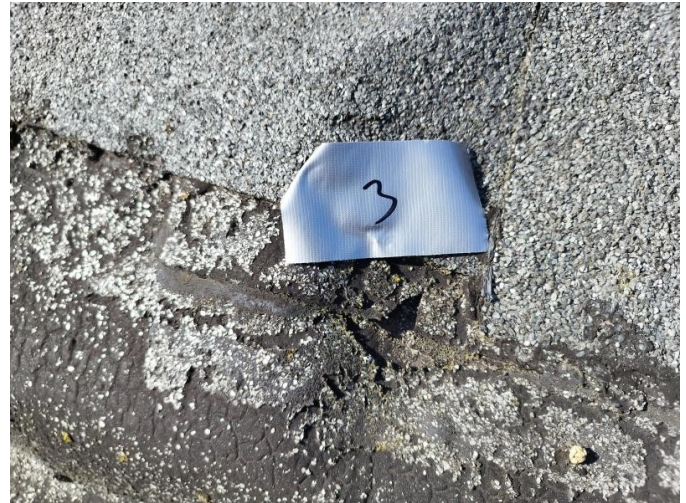
## Fiche 9: Roofing

Geen asbest

#	Type	Referentie	Resultaat
9.1	Puntmonster	3	Geen asbest

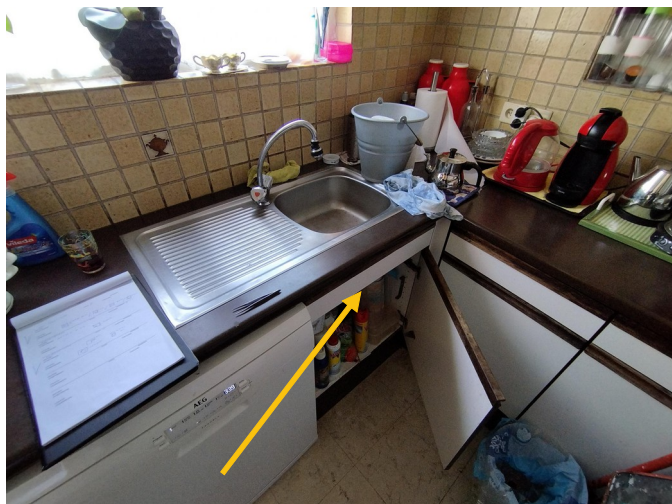
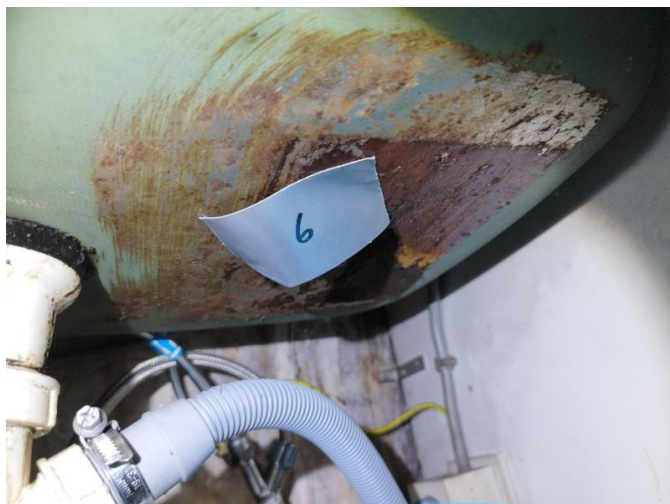
## Fiche 10: Ontdreuningsplaat

Geen asbest

#	Type	Referentie	Resultaat
10.1	Puntmonster	6	Geen asbest
