Asbestinventarisatetest

Bolk 122, 2350 Vosselaar

Attestnummer : **20240930-000348.000**

Uitgegeven op : **30.09.2024**

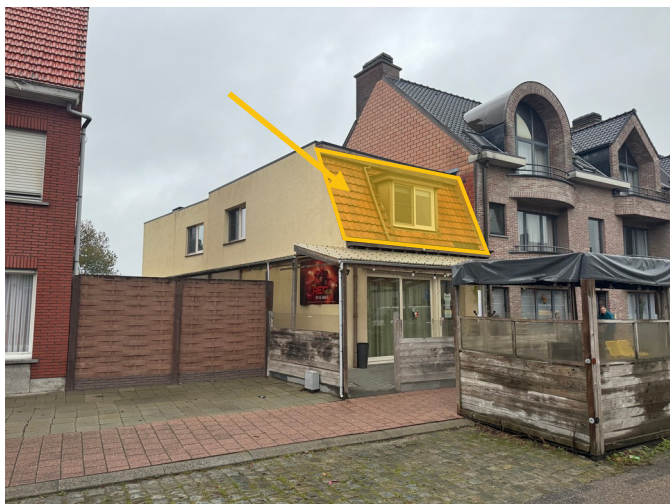
Permanente beperking

Reden: Het onderzoek kan niet uitgevoerd worden binnen de bepalingen van de Welzijnswet

Uitleg van de asbestdeskundige: Het onderdak is niet zichtbaar langs binnen en langs buiten. De binnenzijde is afgewerkt, langs de buitenzijde is het dak niet bereikbaar doordat er een afdak onder staat.

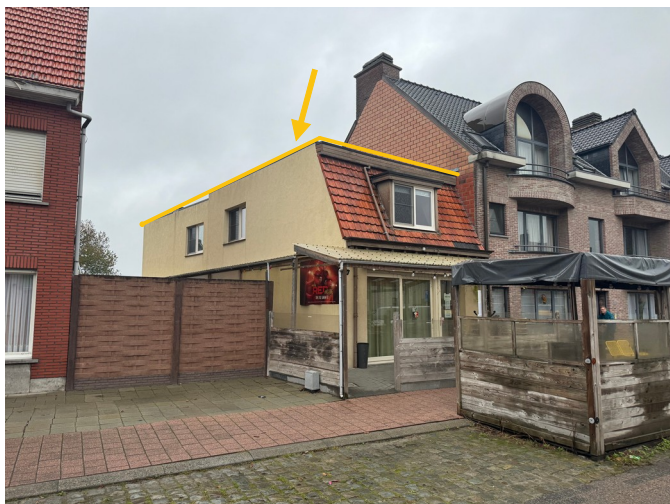
Tijdelijke beperking

Reden: Het te onderzoeken materiaal situeert zich hoger dan 3,50 m te rekenen vanaf een veilige ondergrond

Uitleg van de asbestdeskundige: Het dak is te hoog om veilig te onderzoeken, dit valt buiten de onderzoeksmogelijkheden van dit inspectieprotocol.

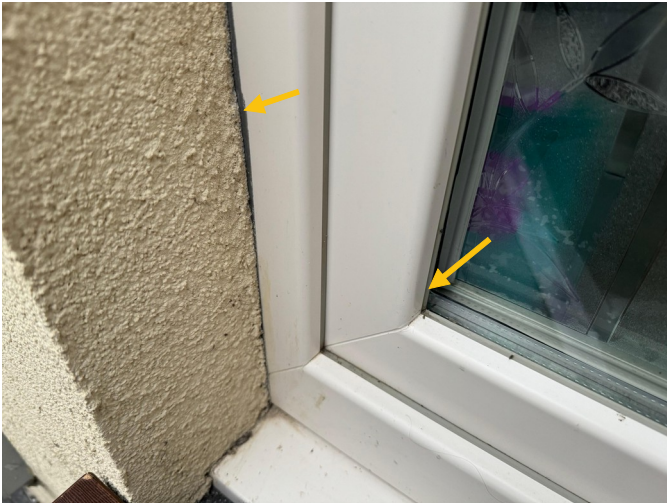
Flexibele kit is niet asbestverdacht.

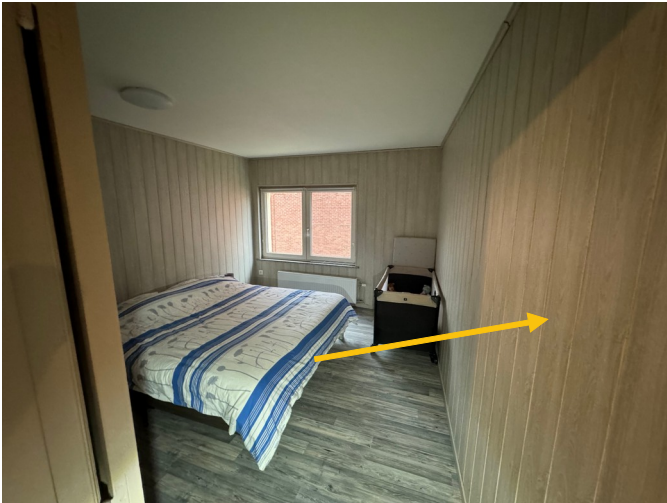
De voorzetwanden zijn niet-asbestverdacht. Deskundige kan geen uitspraak doen over de achterliggende lagen. Laat dit onderzoeken bij sloop of renovatie om de aanwezigheid van asbest uit te sluiten.

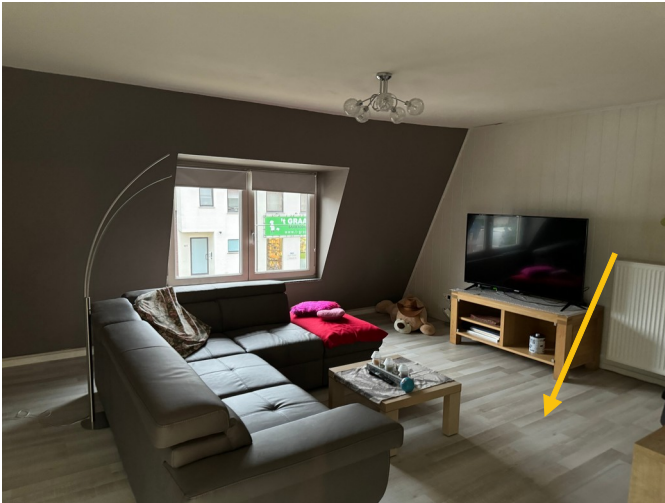
Laminaat is niet asbestverdacht, maar deskundige kan geen uitspraak doen over de onderliggende lagen zonder destructief onderzoek. Destructief onderzoek is aangewezen bij renovatie om achterliggende lagen op asbest uit te sluiten.

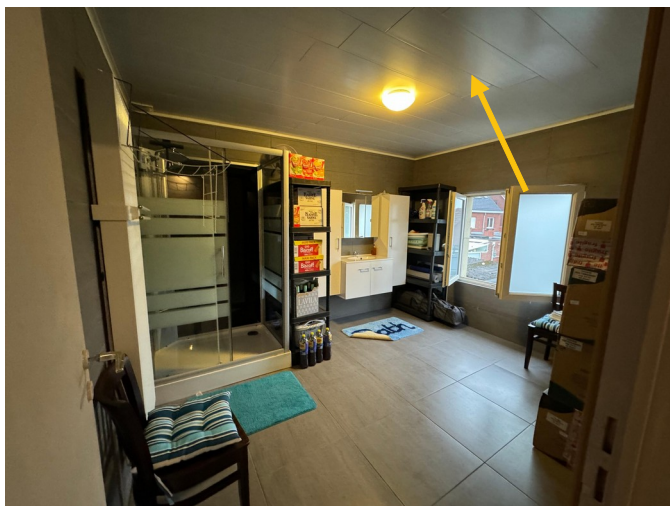
PVC/HOUT/gipsplaat is niet asbestverdacht. Deskundige kan geen uitspraak doen over achterliggende materialen. Destructief onderzoek is aangewezen bij renovatie of sloop om achterliggende lagen op asbest uit te sluiten.

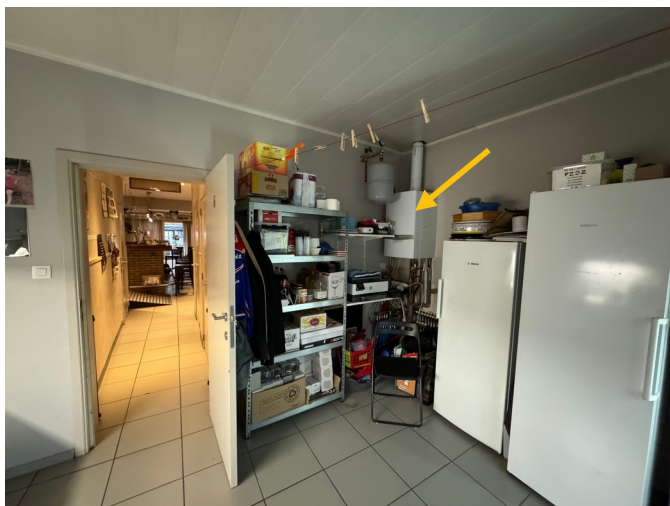
CV-ketel is van een recent bouwjaar en volgens de literatuur bevat deze geen asbest.

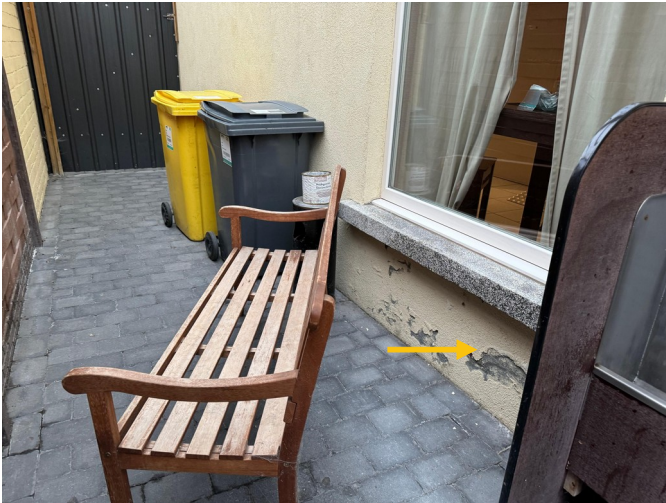
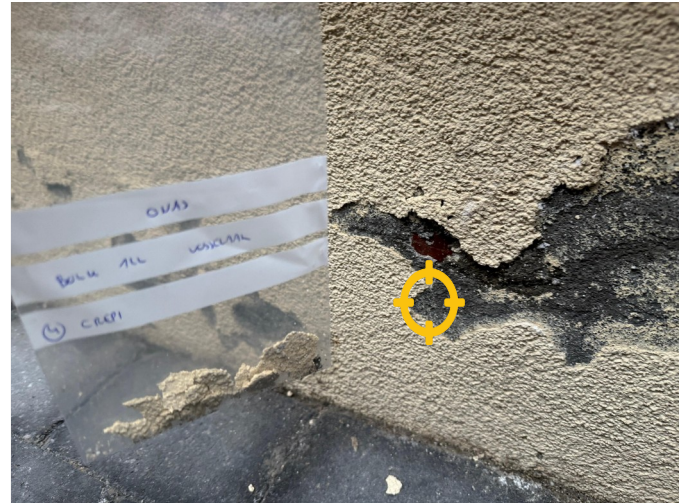
Fiche 8: Crepi buitengevel

Geen asbest

| # | Type | Referentie | Resultaat |
|---|---|---|---|
| 8.1 | Puntmonster | 4 | Geen asbest |

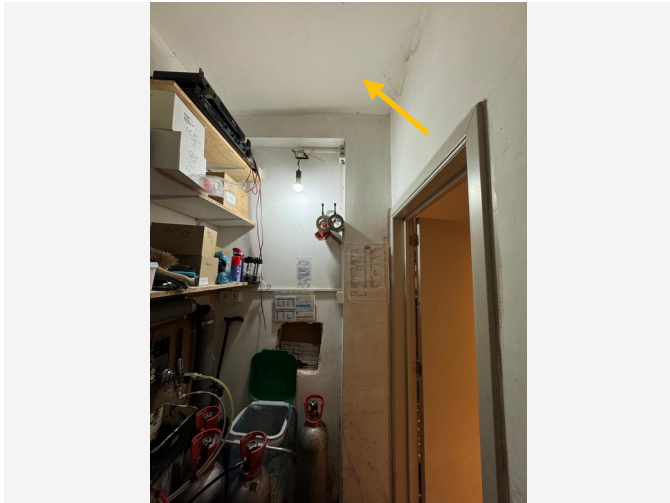
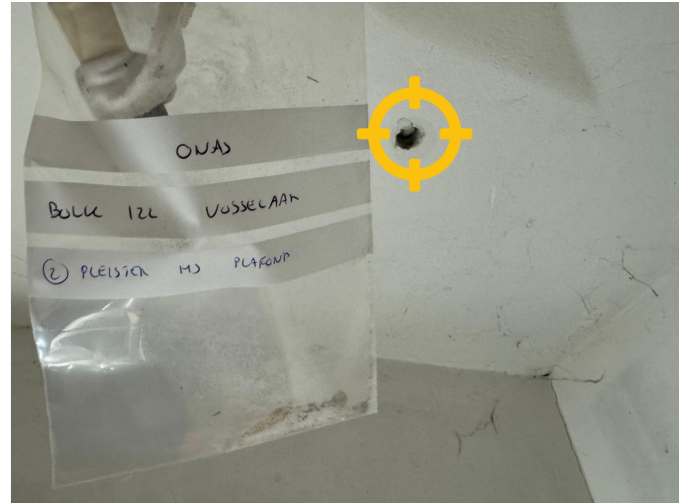
Fiche 9: Pleister Plafond

Geen asbest

| # | Type | Referentie | Resultaat |
|---|---|---|---|
| 9.1 | Mengmonster | 2 | Geen asbest |

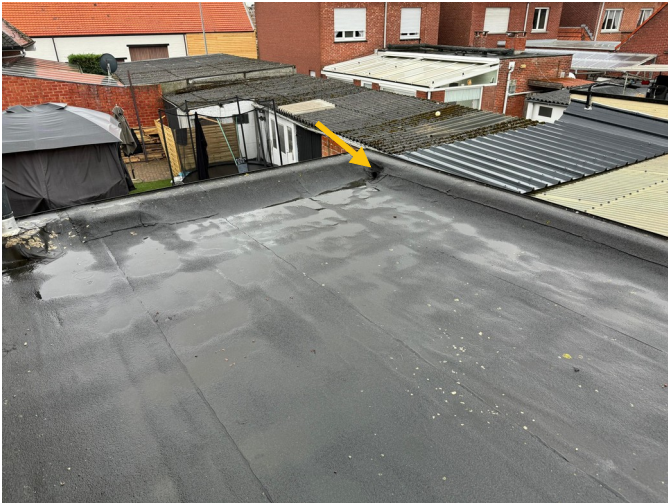
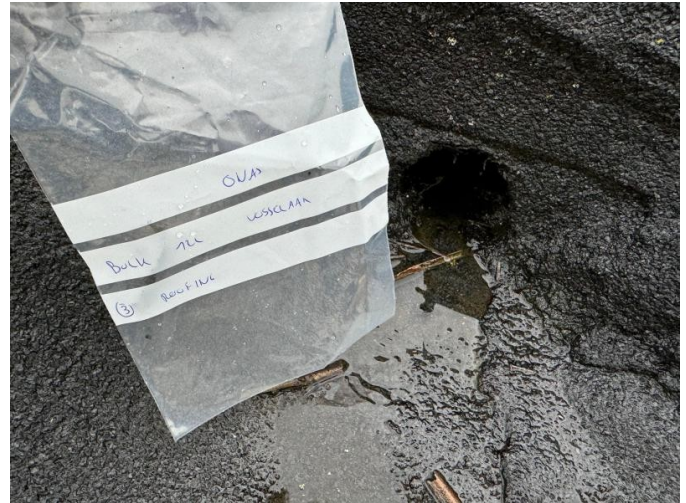
Fiche 10: Roofing met staalname

Geen asbest

| # | Type | Referentie | Resultaat |
|---|---|---|---|
| 10.1 | Puntmonster | 3 | Geen asbest |

| Opmerking | Staalname werd uitgevoerd op de bovenste roofinglaag. Niet van onderliggende lagen. De onderliggende lagen kunnen mogelijks asbest bevatten. |

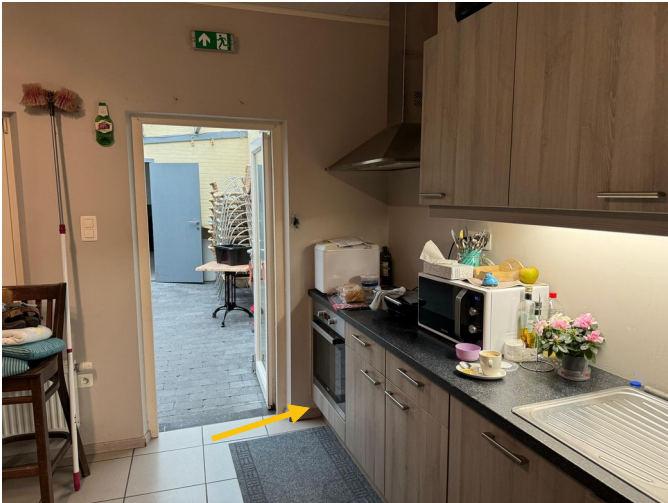
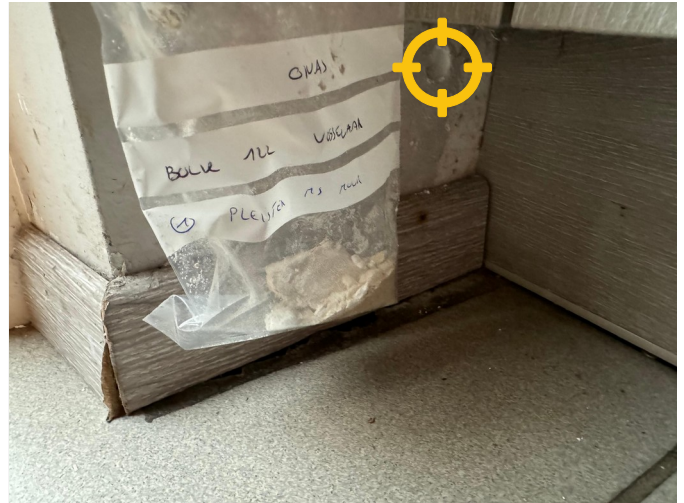
Fiche 11: Pleister wanden

Geen asbest

| # | Type | Referentie | Resultaat |
|---|---|---|---|
| 11.1 | Mengmonster | 1 | Geen asbest |
