# Asbestinventarisatetest

Brandstraat 105, 2400 Mol

Attestnummer : 20241028-000497.000

Uitgegeven op : 28.10.2024

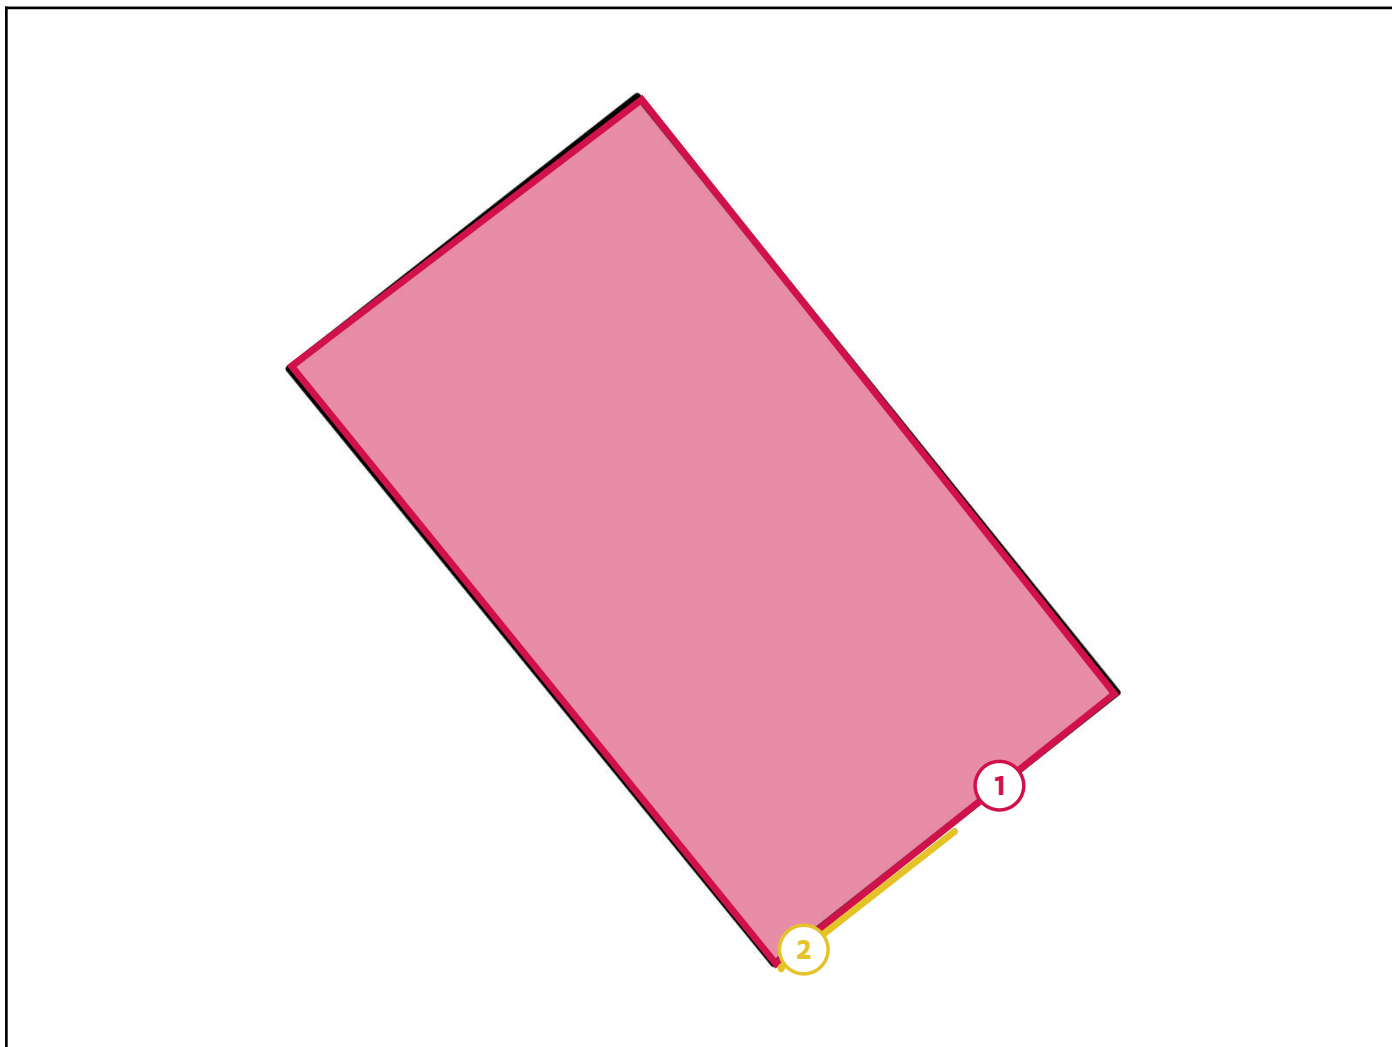
## Plan 2.1: Bijgebouw plan

Beschrijving	Type	Actie
1. Dak bestaande uit golfplaten	Asbestmateriaal	Dringend verwijderen
2. Zijwanden type Menuiserite	Asbestmateriaal	Zorgvuldig beheren

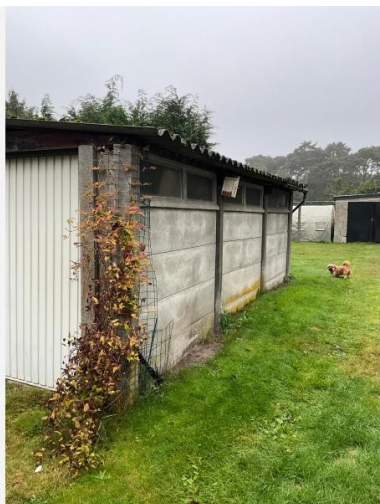
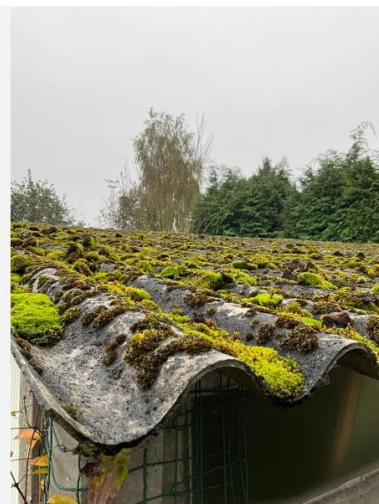
Eindbeoordeling materiaalrisico	Hoog materiaalrisico en/of hoge kans op vezelvrijgave
---------------------------------	---

Gebondenheid	Categorie 1: hechtgebonden in oorsprong
Asbestsoort (vezeltype)	Crocidoliet aanwezig
Asbestconcentratie	Laag (< 50%)
Afschermingsgraad van het gehele materiaal	Geheel of deels (ook) vrij aan de binnenlucht
Toestand van het materiaal	Matig beschadigd, matig verweerd

Beschrijving	Dak bestaande uit golfplaten
Omgeving	Buiten
Primaire drager	Schuin dak
Asbestmateriaal	Dak- en gevelbekleding - Golfplaat
Bindmiddel van asbestmateriaal	Cement
Gebondenheid op basis van bindmiddel	Hecht
Hoeveelheid (oppervlakte - aantal)	<ul style="list-style-type: none"><li>• 30,00 m<sup>2</sup> - 1 stuk</li></ul>
Totale oppervlakte	30,00 m <sup>2</sup>
Eenvoudig bereikbaar	Ja
Bevestigingswijze	<ul style="list-style-type: none"><li>• Geklemd</li><li>• Geschroefd</li></ul>
Identificatiemethode	Vaststelling zonder monsternamen
Destructieve handeling voor identificatie	Nee
Opmerking	De hoeveelheid is een schatting en kan afwijken van de werkelijke toestand.

Het asbestmateriaal valt onder de mijlpaal van 2034.

**Dringend verwijderen**

- Verwijder dit asbestmateriaal zo snel mogelijk. Volg de toestand goed op.
- Hemelwater dat afspoelt van asbestcement daken of gevels kan asbestdeeltjes bevatten. Gebruik het enkel voor gesloten circuits (bv. spoelen toiletten). Reinig na het vervangen van het dak of de gevel de dakgoten en regenwaterput of -ton om asbesthoudend sediment of slib te verwijderen

- Eenvoudige handelingen: mag via doe-het-zelf of door werknemer(s) met opleidingsattest eenvoudige handelingen  
Deze toepassing kan door een aannemer die over een opleidingsattest eenvoudige handelingen beschikt of door een particulier (doe-het-zelf), verwijderd worden indien er geen verhoogd risico op vrijgave van asbestvezels (max. concentratie 0,01 vezels/cm<sup>3</sup> - CODEX Art. VI.3-54) ontstaat en de toepassing voorafgaand wordt gefixeerd/bevochtigd; de individuele elementen zonder machinale werktuigen en zonder breken of gooien een voor een losgemaakt worden; en ten slotte in gesloten verpakking weggevoerd worden naar een erkend afvalpunt (recyclagepark).

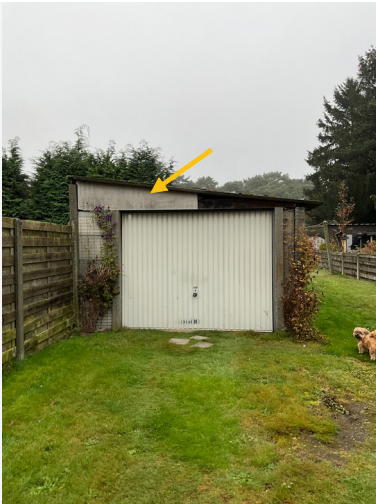
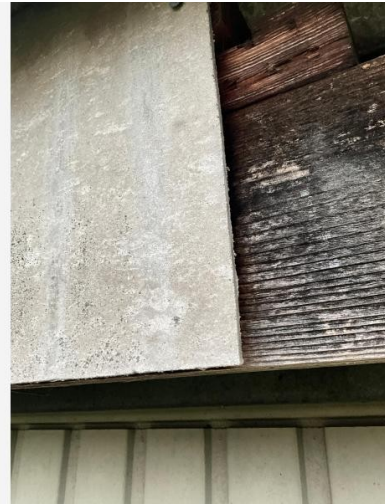
Eindbeoordeling materiaalrisico	Laag materiaalrisico en/of verlaagde kans op vezelvrijgave
---------------------------------	--

Gebondenheid	Categorie 1: hechtgebonden in oorsprong
Asbestsoort (vezeltype)	Crocidoliet aanwezig
Asbestconcentratie	Laag (< 50%)
Afschermingsgraad van het gehele materiaal	Geheel of deels vrij aan de buitenlucht
Toestand van het materiaal	Licht beschadigd, licht verweerd. Intact calciumsilicaatmateriaal of categorie III 'gebondenheid'

Beschrijving	Zijwanden type Menuiserite
Omgeving	Buiten
Primaire drager	Wand buitenschil
Asbestmateriaal	Plaat, paneel, tablet - Type Menuiserite
Bindmiddel van asbestmateriaal	Cement
Gebondenheid op basis van bindmiddel	Hecht
Hoeveelheid (oppervlakte - dikte - aantal)	• 2,00 m <sup>2</sup> - 0,50 cm - 1 stuk
Totaal volume	0,01 m <sup>3</sup>
Eenvoudig bereikbaar	Ja
Bevestigingswijze	• Geklemd
Identificatiemethode	Vaststelling zonder monstername
Destructieve handeling voor identificatie	Nee
Opmerking	De hoeveelheid is een schatting en kan afwijken van de werkelijke toestand.

Het asbestmateriaal valt onder de mijlpaal van 2040.

Zorgvuldig beheren

- Verwijder dit asbestmateriaal zo snel mogelijk. Volg de toestand goed op.

- Eenvoudige handelingen: mag via doe-het-zelf of door werknemer(s) met opleidingsattest eenvoudige handelingen  
Deze toepassing kan door een aannemer die over een opleidingsattest eenvoudige handelingen beschikt of door een particulier (doe-het-zelf), verwijderd worden indien er geen verhoogd risico op vrijgave van asbestvezels (max. concentratie 0,01 vezels/cm<sup>3</sup> - CODEX Art. VI.3-54) ontstaat en de toepassing voorafgaand wordt gefixeerd/bevochtigd; de individuele elementen zonder machinale werktuigen en zonder breken of gooien een voor een losgemaakt worden; en ten slotte in gesloten verpakking weggevoerd worden naar een erkend afvalpunt (recyclagepark).

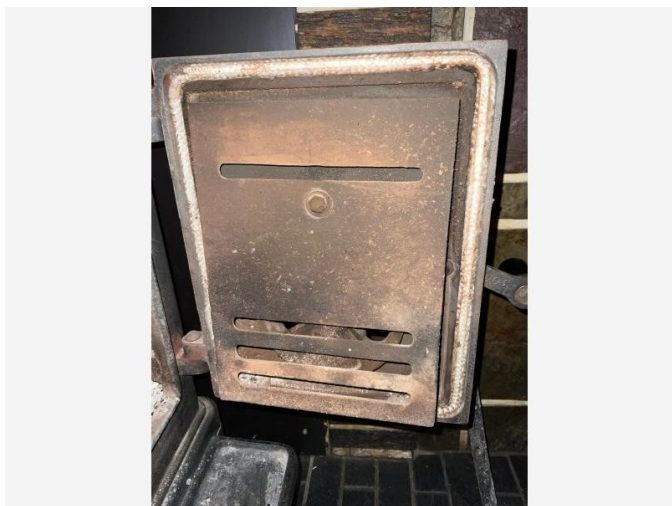
Niet-asbestverdachte koord in de kachel.

Identificatiemethode	Vaststelling & expertise (niet-asbestverdacht)
----------------------	--

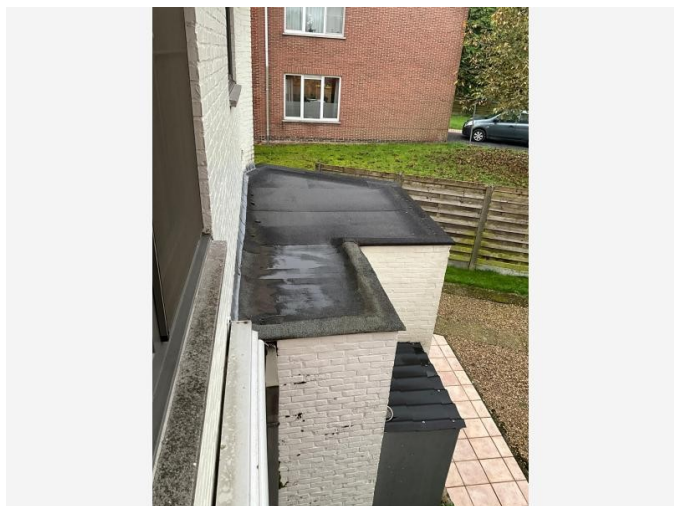
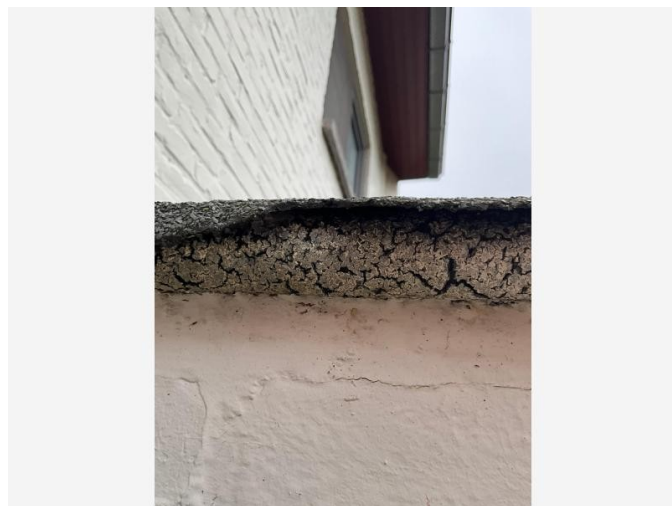
## Fiche 4: Roofing

Geen asbest

#	Type	Referentie	Resultaat
4.1	Puntmonster	MM2	Geen asbest

Beschrijving	Roofing
Omgeving	Buiten
Primaire drager	Plat dak
Bindmiddel van materiaal	Bitumen (roofing, teer, asfalt)
Gebondenheid op basis van bindmiddel	Hecht
Hoeveelheid (oppervlakte - aantal)	• 10,00 m <sup>2</sup> - 1 stuk
Totale oppervlakte	10,00 m <sup>2</sup>
Identificatiemethode	Vaststelling met monstername
Destructieve handeling voor identificatie	Nee
Opmerking	Staalname tot op de eventuele onderliggende lagen is niet mogelijk zonder uitbreiding naar een destructief onderzoek.

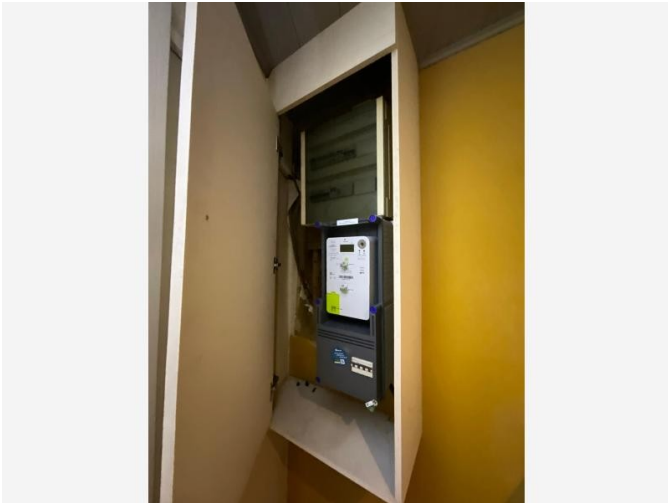
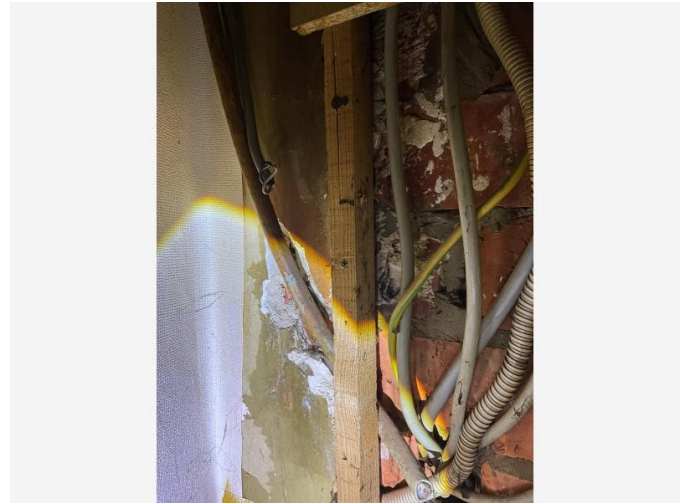
Geen asbest

#	Type	Referentie	Resultaat
5.1	Mengmonster	MM1	Geen asbest

<b>Beschrijving</b>	Pleisterwerk wanden
<b>Omgeving</b>	Binnen
<b>Primaire drager</b>	Binnenwand
<b>Bindmiddel van materiaal</b>	Gips - kalk
<b>Gebondenheid op basis van bindmiddel</b>	Niet-hechtgebonden
<b>Hoeveelheid (oppervlakte - dikte - aantal)</b>	• 200,00 m <sup>2</sup> - 1,00 cm - 1 stuk
<b>Totaal volume</b>	2,00 m <sup>3</sup>
<b>Identificatiemethode</b>	Vaststelling met monstername
<b>Destructieve handeling voor identificatie</b>	Nee
<b>Opmerking</b>	De hoeveelheid is een schatting en kan afwijken van de werkelijke toestand. Waar mogelijk, wordt staalname uitgevoerd conform het inspectieprotocol: in een droge ruimte zoals een slaapkamer, in een natte ruimte zoals een keuken of badkamer, in een traphal en in een stookruimte.
