# Asbestinventarisatetest

Krabbenijkstraat 88, 9520 Sint-Lievens-Houtem

Attestnummer : 20230925-000518.000

Uitgegeven op : 25.09.2023

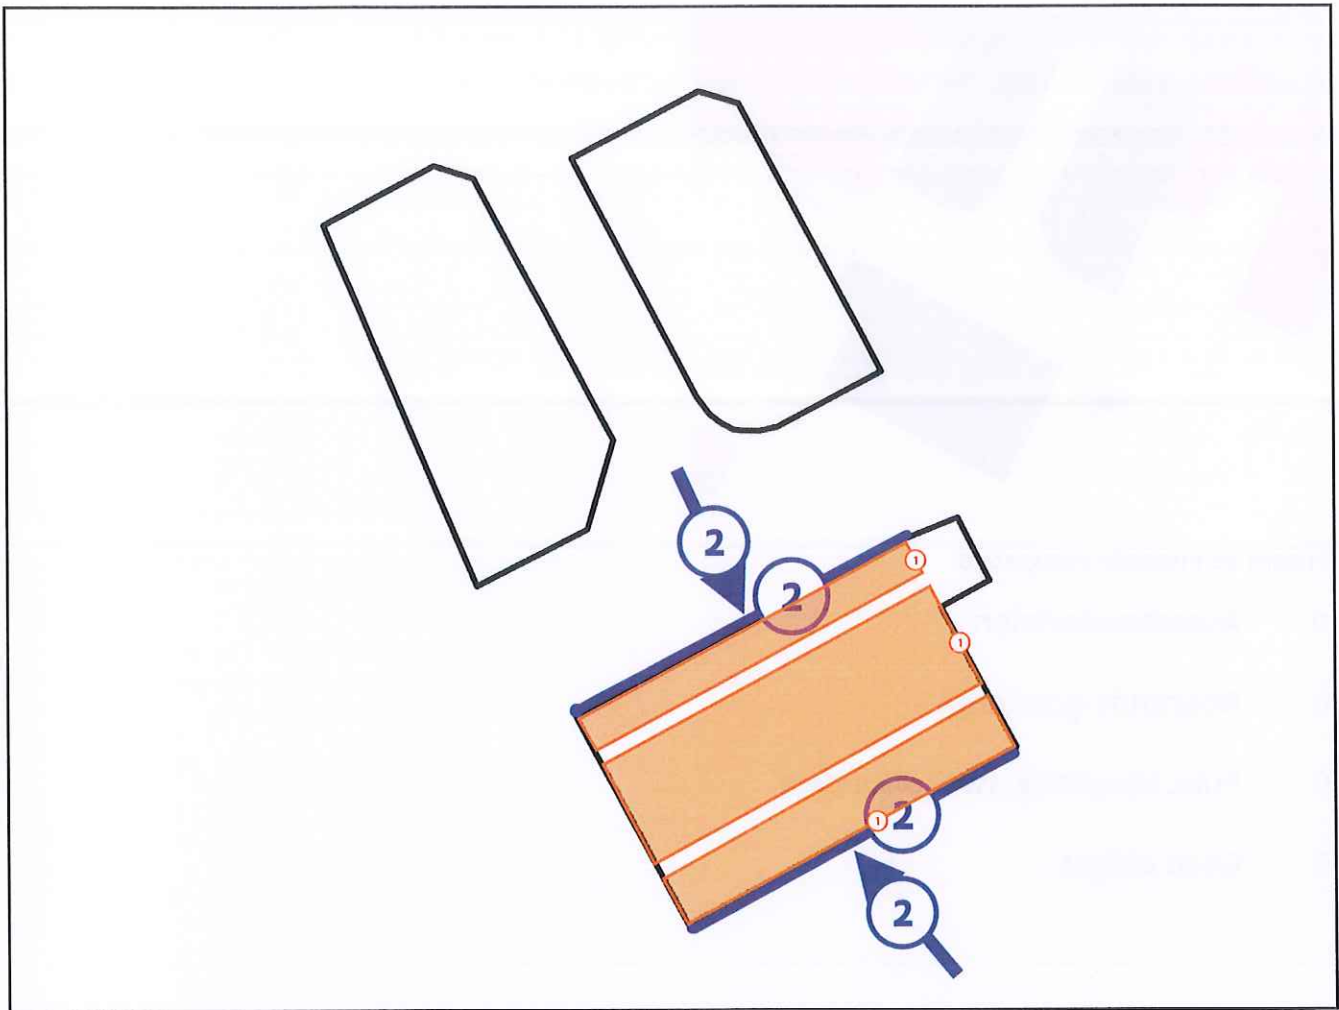
## Plan 1.5: Hoofdgebouw plan

Beschrijving	Type	Actie
1. Golfplaten loods	Asbestmateriaal	<a href="#">Verwijderen</a>
2. Sediment dakgoot loods	Beperking	-

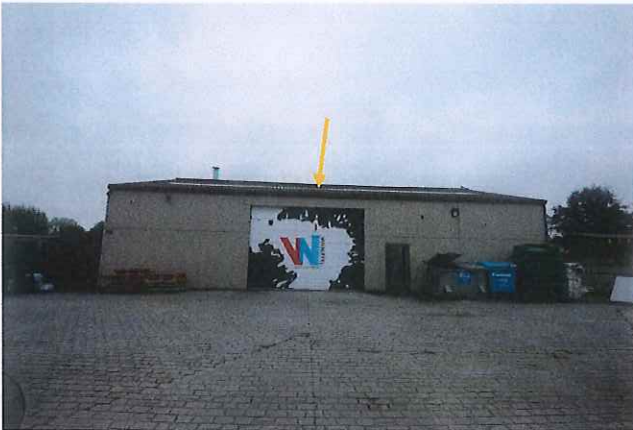
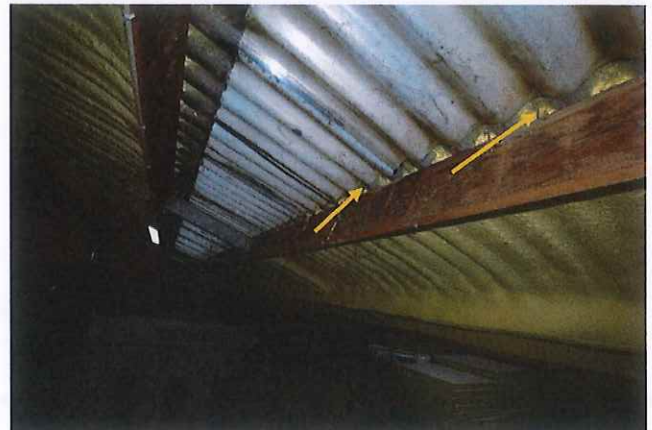
Overzichtsfoto

Detailfoto

Eindbeoordeling materiaalisico	Verhoogd materiaalisico en/of verhoogde kans op vezelvrijgave
--------------------------------	---

Gebondenheid	Categorie 1: hechtgebonden in oorsprong
Asbestsoort (vezeltype)	Crocidoliet aanwezig
Asbestconcentratie	Laag (< 50%)
Afschermingsgraad van het gehele materiaal	Geheel of deels (ook) vrij aan de binnenlucht
Toestand van het materiaal	Licht beschadigd, licht verweerd. Intact materiaal type Pical – asbestboard of categorie III 'gebondenheid'

Beschrijving	Golfplaten loods
Omgeving	Grenst aan binnen- en buitenlucht
Primaire drager	Schuin dak
Asbestmateriaal	Dak- en gevelbekleding - Lei, shingle
Bindmiddel van asbestmateriaal	Cement
Gebondenheid op basis van bindmiddel	Hecht
Hoeveelheid (oppervlakte - aantal)	• 260,00 m <sup>2</sup> - 1 stuk
Totale oppervlakte	260,00 m <sup>2</sup>

**Verwijderen**

- Zorg voor een veilig beheer. Vermijd het beschadigen van het asbestmateriaal. Controleer de toestand jaarlijks op wijzigingen.
- Hemelwater dat afspoelt van asbestcement daken of gevels kan asbestdeeltjes bevatten. Gebruik het enkel voor gesloten circuits (bv. spoelen toiletten). Reinig na het vervangen van het dak of de gevel de dakgoten en regenwaterput of -ton om asbesthoudend sediment of slib te verwijderen

- Eenvoudige handelingen: mag via doe-het-zelf of door werknemer(s) met opleidingsattest eenvoudige handelingen  
Het materiaal dient in zijn geheel te worden verwijderd zonder te beschadigen. Gebruik goede Persoonlijke BeschermingsMiddelen (PBM) voor handelingen met asbesthoudende toepassingen. Indien onbeschadigd verwijderen onmogelijk, laten verwijderen door erkend asbestverwijderaar.

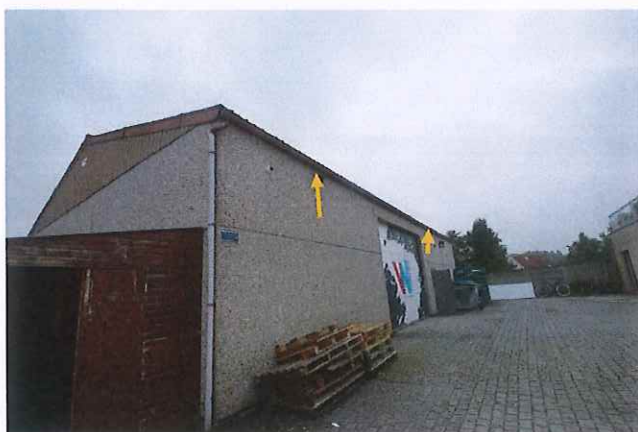
## Fiche 2: Sediment dakgoot loods

Situeringfoto

**Reden:** Het te onderzoeken materiaal situeert zich hoger dan 3,50 m te rekenen vanaf een veilige ondergrond

**Uitleg van de asbestdeskundige:** De goot bevindt zich hoger dan 3,5 m

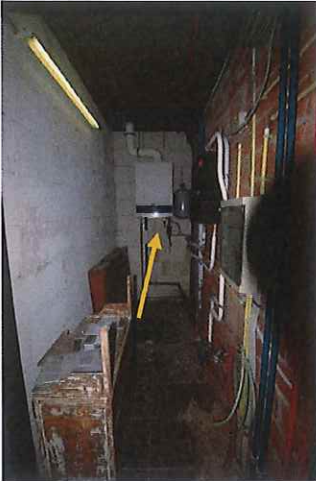
Situeringfoto

Bouwjaar: 2021

*Constructies gebouwd vanaf 2001 moeten niet onderzocht worden*

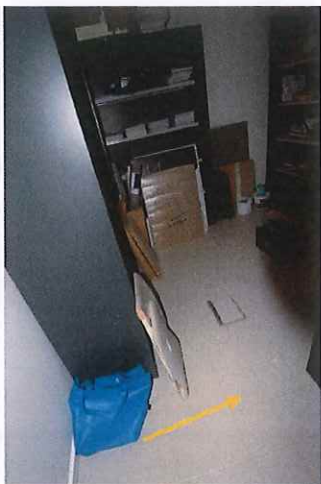
## Fiche 4: Hechtingslaag vloertegels

Vrije foto

Tegels geplaatst tijdens een risicobouwjaar kunnen lijmlaag bevatten die asbesthoudend is. Deze kan enkel vastgesteld worden door een destructief onderzoek. Bij bewerking of verwijdering met zorg behandelen. Het is raadzaam om bij bewerking of verwijdering een staalanalyse te laten uitvoeren.

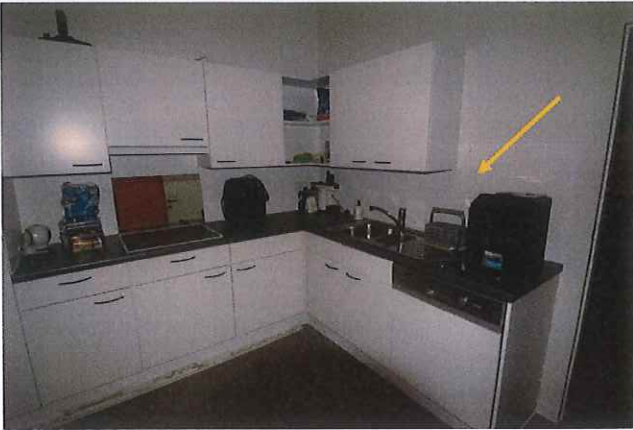
## Fiche 5: Hechtingslaag wandtegels

Vrije foto

Tegels geplaatst tijdens een risicobouwjaar kunnen lijmlaag bevatten die asbesthoudend is. Deze kan enkel vastgesteld worden door een destructief onderzoek. Bij bewerking of verwijdering met zorg behandelen. Het is raadzaam om bij bewerking of verwijdering een staalanalyse te laten uitvoeren.

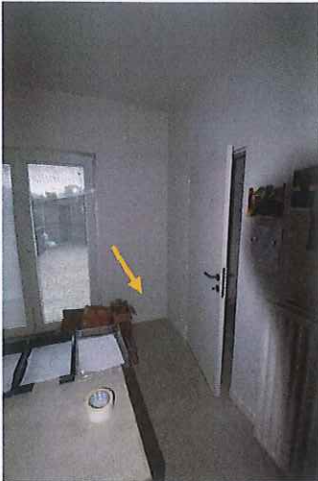
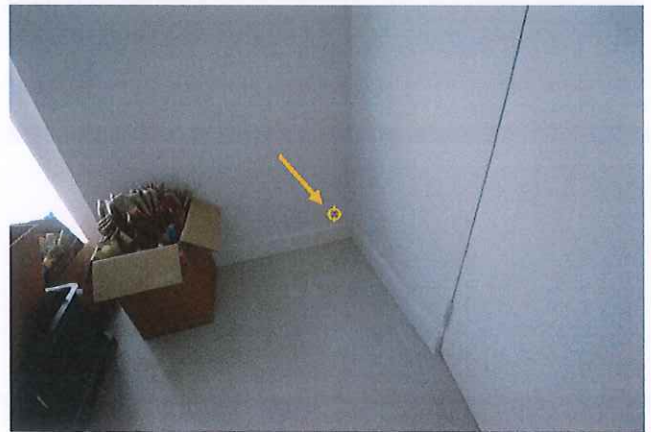
## Fiche 6: Pleisterwerk Muren

Overzichtsfoto

Detailfoto

Geen asbest

#	Type	Referentie	Resultaat
6.1	Mengmonster	MM01	Geen asbest
