Asbestinventarisatetest

Duivenstraat 52, 3052 Oud-Heverlee

Attestnummer : 20240612-000595.000

Uitgegeven op : 12.06.2024

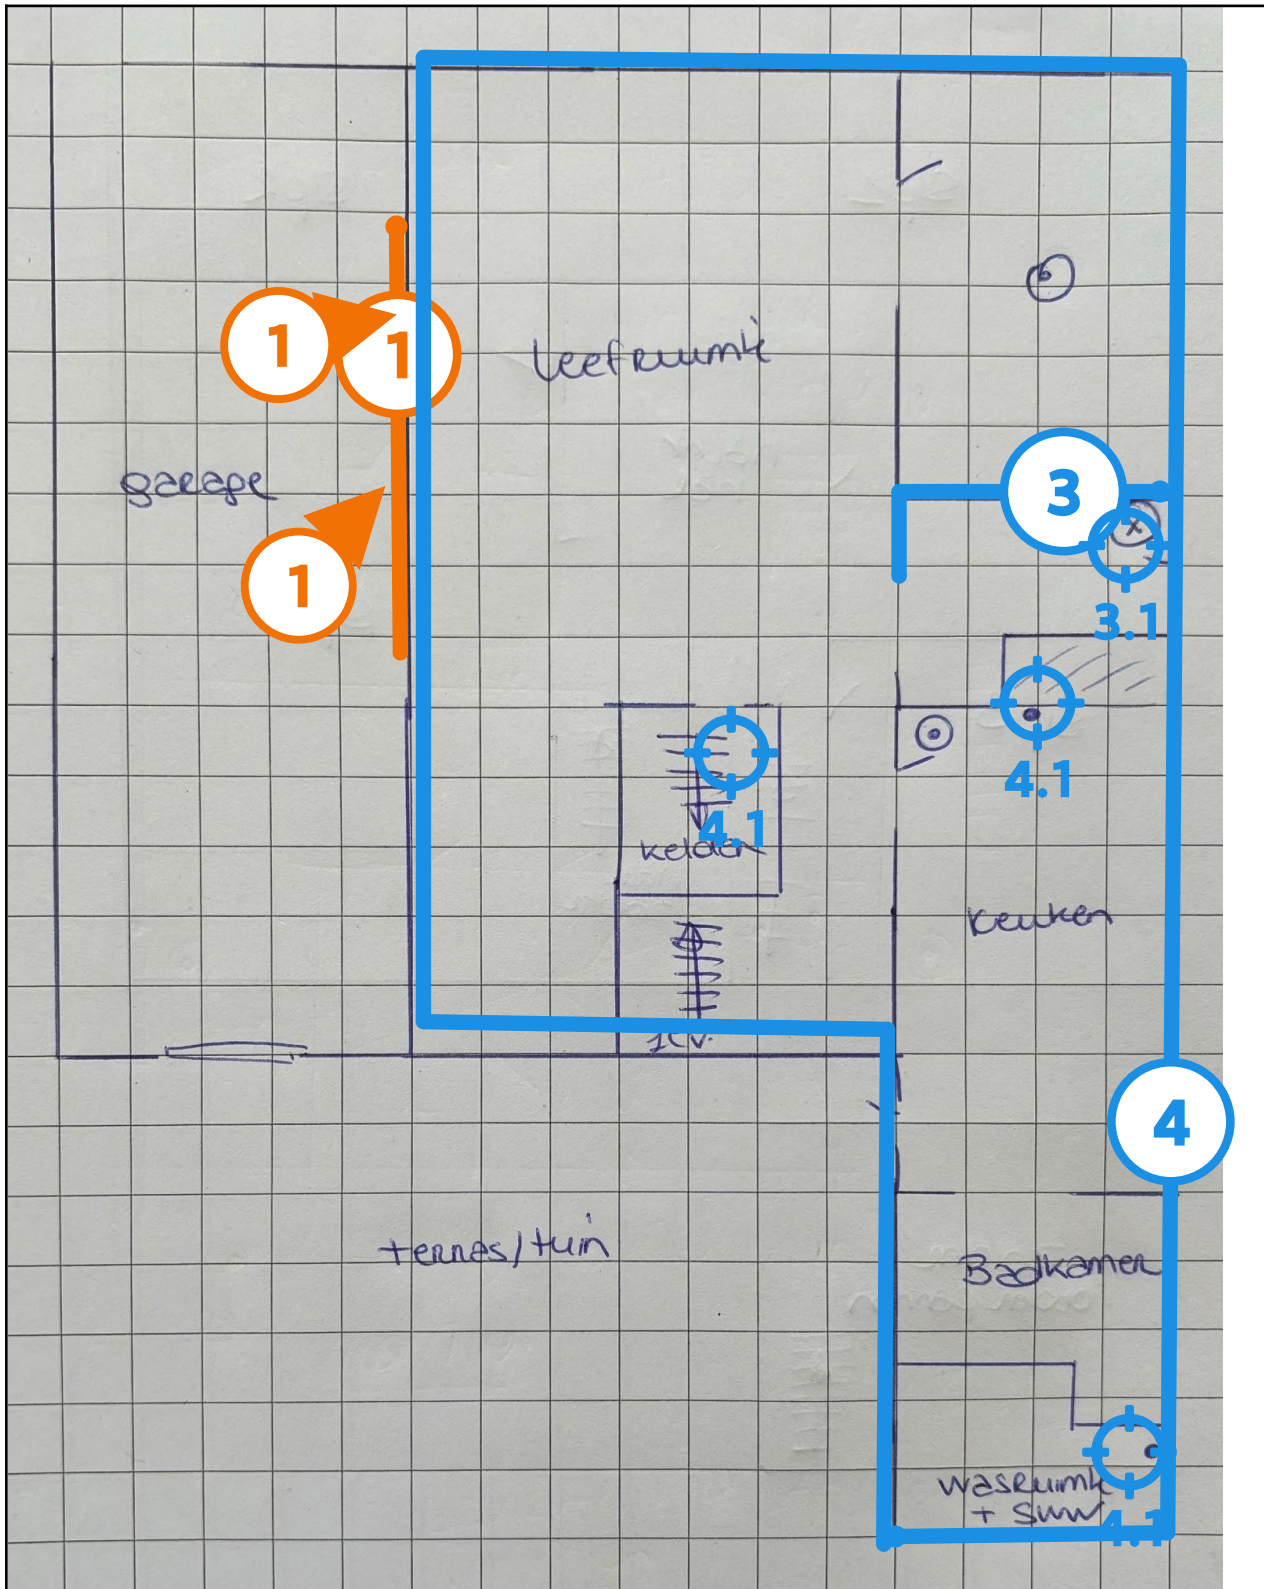
Plan 1.1: Plan - Gelijkvloers

1. Bakeliet elementen	Asbestmateriaal	Verwijderen
3. Plaat inkomhal	Geen asbest	-
3.1 Code: MM03	Puntmonster	-
4. Pleisterwerk muren	Geen asbest	-
4.1 Code: MM01	Mengmonster	-

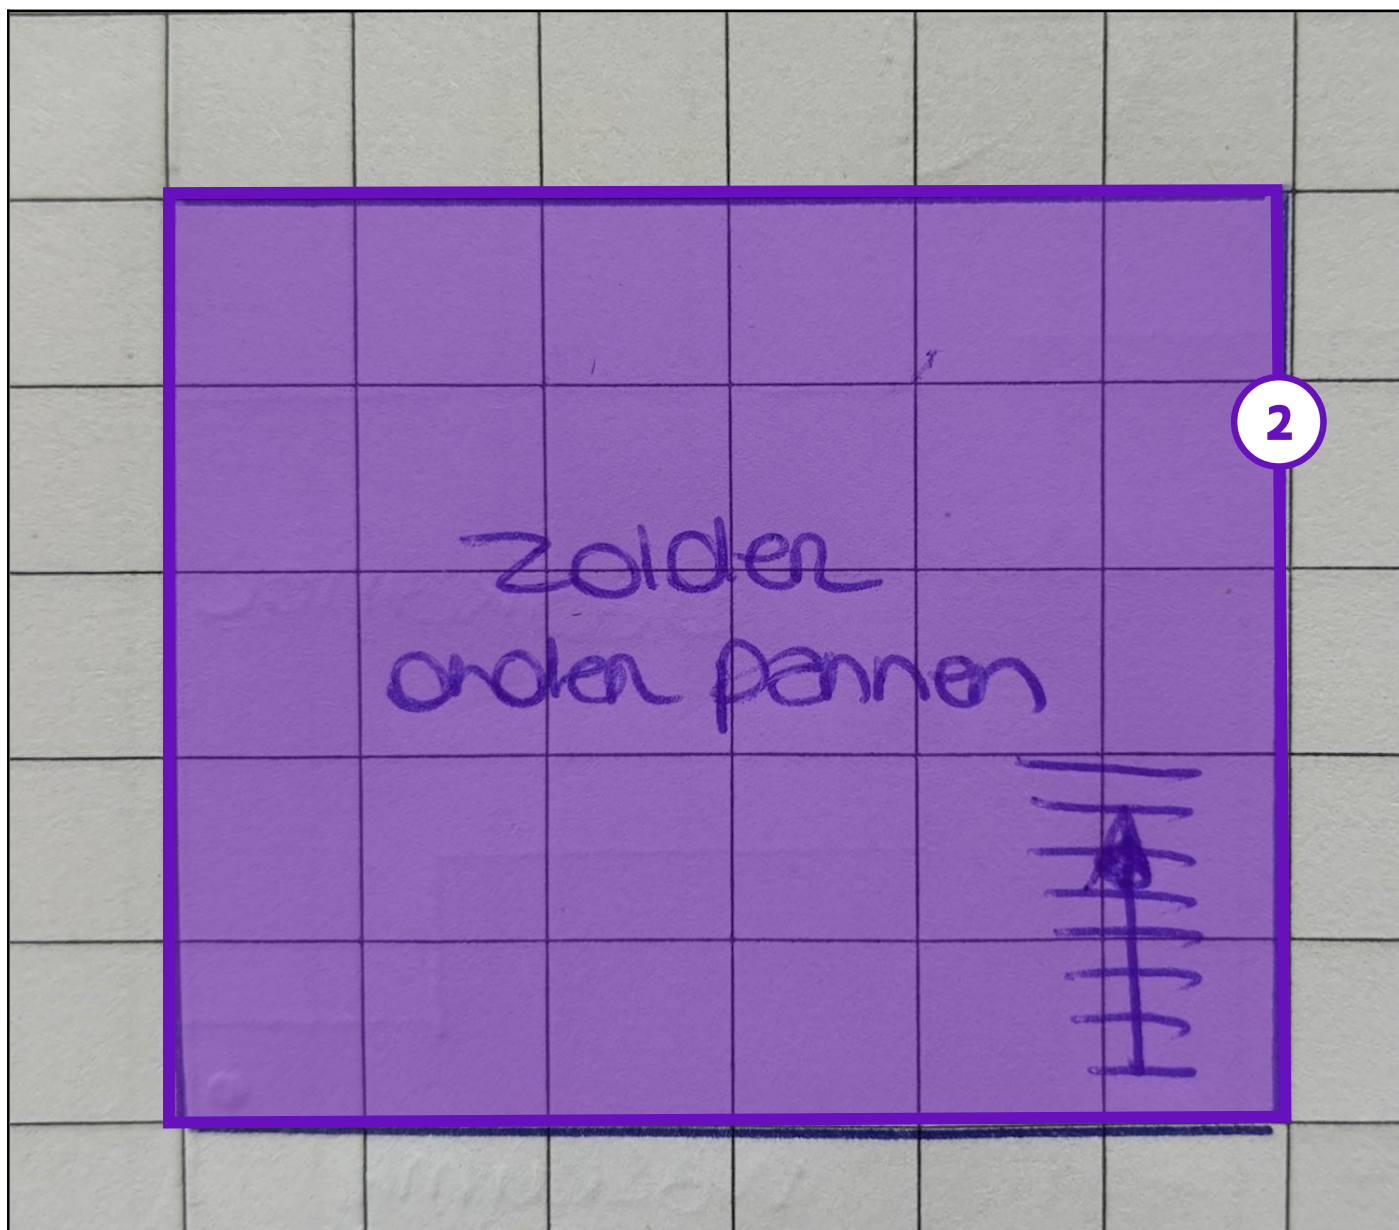
Plan 1.3: Plan - Zolder

Beschrijving	Type	Actie
2. Ontbrekend onderdak	Advies	-

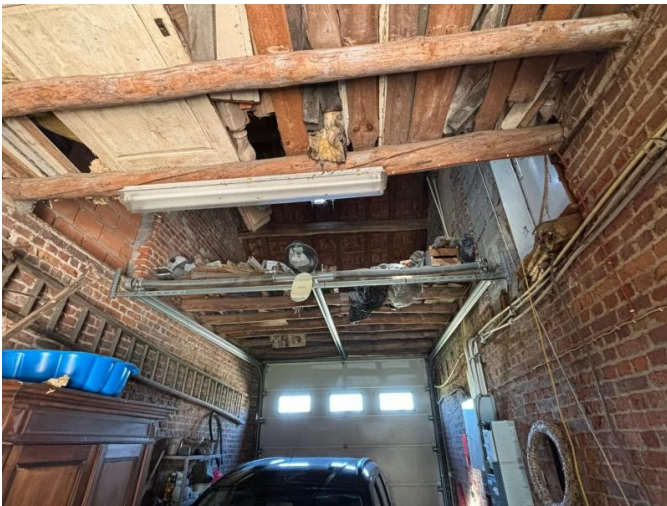
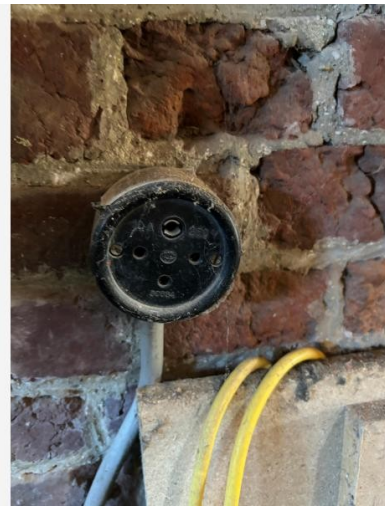
Eindbeoordeling materiaalrisico	Verhoogd materiaalrisico en/of verhoogde kans op vezelvrijgave
---------------------------------	--

Gebondenheid	Categorie 1: hechtgebonden in oorsprong
Asbestsoort (vezeltype)	Crocidoliet aanwezig
Asbestconcentratie	Laag (< 50%)
Afschermingsgraad van het gehele materiaal	Geheel of deels (ook) vrij aan de binnenlucht
Toestand van het materiaal	Licht beschadigd, licht verweerd. Intact materiaal type Pical – asbestboard of categorie III 'gebondenheid'

Beschrijving	Bakeliet elementen
Omgeving	Binnen
Primaire drager	Communicatie en elektrische infrastructuur en uitrusting
Asbestmateriaal	Plaat, paneel, tablet - Type Bakeliet
Bindmiddel van asbestmateriaal	Kunststof of -hars
Gebondenheid op basis van bindmiddel	Hecht
Hoeveelheid (oppervlakte - dikte - aantal)	• 1,00 m ² - 1,00 cm - 1 stuk
Totaal volume	0,01 m ³

Eenvoudig bereikbaar	Ja
Bevestigingswijze	<ul style="list-style-type: none">• Geschroefd
Identificatiemethode	Vaststelling zonder monstername
Destructieve handeling voor identificatie	Nee
Opmerking	Verschillende niet-werkende elementen in de garage.

Verwijderen

- Zorg voor een veilig beheer. Vermijd het beschadigen van het asbestmateriaal. Controleer de toestand jaarlijks op wijzigingen.

- Eenvoudige handelingen: mag via doe-het-zelf of door werknemer(s) met opleidingsattest eenvoudige handelingen
Indien het asbestverdachte materiaal volledig intact is en er geen vrije asbestvezels zichtbaar zijn, voorziet de wet geen verplichting om deze asbestverdachte toepassing te laten verwijderen door een firma met een opleidingsattest eenvoudige handelingen. U mag, in principe, deze asbesttoepassing zelf verwijderen met in achtneming van de nodige veiligheidsmaatregelen om Uzelf en uw omgeving te beschermen. Tijdens het verwijderen van de asbesttoepassing moet het materiaal intact blijven.

De verwijdering van het materiaal moet met de nodige zorg en veiligheidsvoorzieningen gebeuren.

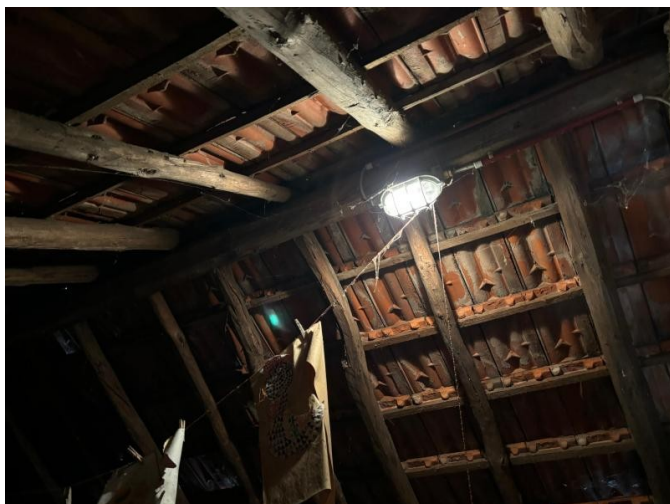
Er kon geen onderdak worden gedetecteerd - geen isolatie aanwezig dus de pannen zijn zichtbaar.

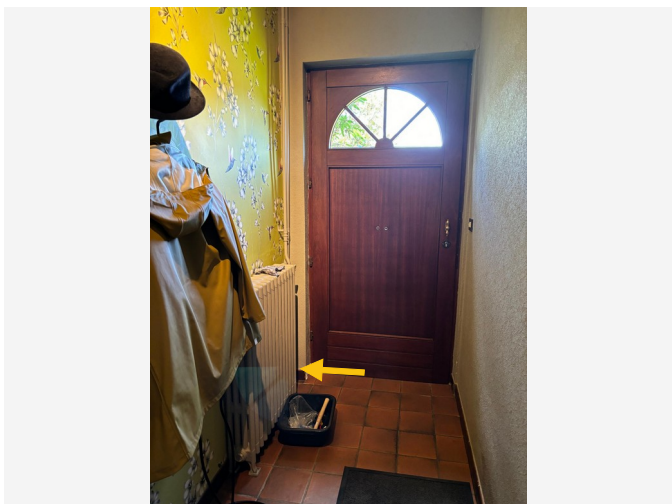
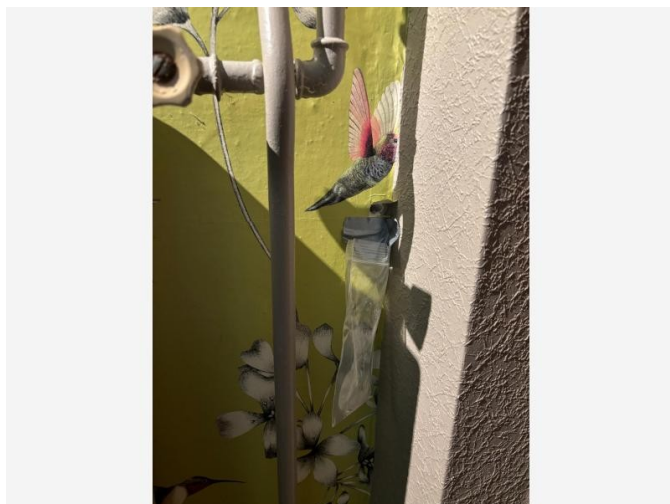
Geen asbest

#	Type	Referentie	Resultaat
3.1	Puntmonster	MM03	Geen asbest

Beschrijving	Plaat inkomhal
Omgeving	Binnen
Primaire drager	Binnenwand
Bindmiddel van materiaal	Calciumsilicaat (brandwerend - Pical)

Gebondenheid op basis van bindmiddel	Niet-hechtgebonden
Hoeveelheid (oppervlakte - dikte - aantal)	• 12,00 m ² - 0,50 cm - 1 stuk
Totaal volume	0,06 m ³
Identificatiemethode	Vaststelling met monstername
Destructieve handeling voor identificatie	Nee
Opmerking	<p>In de inkomhal bevindt er zich een plaat achter het behangpapier tot op een hoogte van 1 meter.</p> <p>Hiervan kon worden vermoed dat het om een pical plaat betreft. Na staalname blijkt dit niet zo te zijn dus is deze plaat asbestvrij.</p>

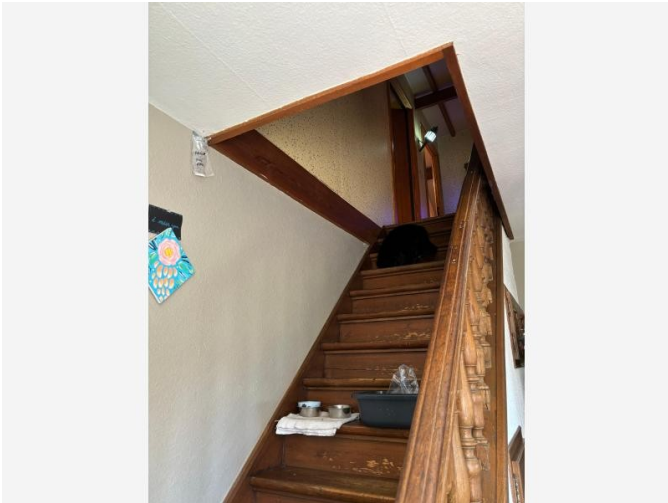
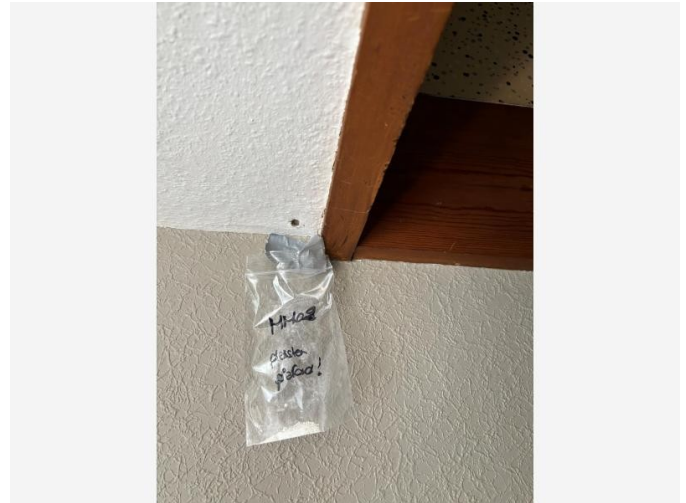
Geen asbest

#	Type	Referentie	Resultaat
4.1	Mengmonster	MM01	Geen asbest

Beschrijving	Pleisterwerk muren
Omgeving	Binnen
Primaire drager	Binnenwand

Bindmiddel van materiaal	Gips - kalk
Gebondenheid op basis van bindmiddel	Niet-hechtgebonden
Hoeveelheid (oppervlakte - dikte - aantal)	• 450,00 m ² - 0,50 cm - 1 stuk
Totaal volume	2,25 m ³
Identificatiemethode	Vaststelling met monstername
Destructieve handeling voor identificatie	Nee
Opmerking	De hoeveelheid pleisterwerk vermeld in deze fiche is een benadering. Om de juiste hoeveelheid te bepalen dient er een doorgedreven opmeting en destructief onderzoek plaats te vinden om de dikte van het pleisterwerk te bepalen en tevens de plaatsen te detecteren waar pleisterwerk ontbreekt. Dit kadert momenteel niet in onze opdracht.

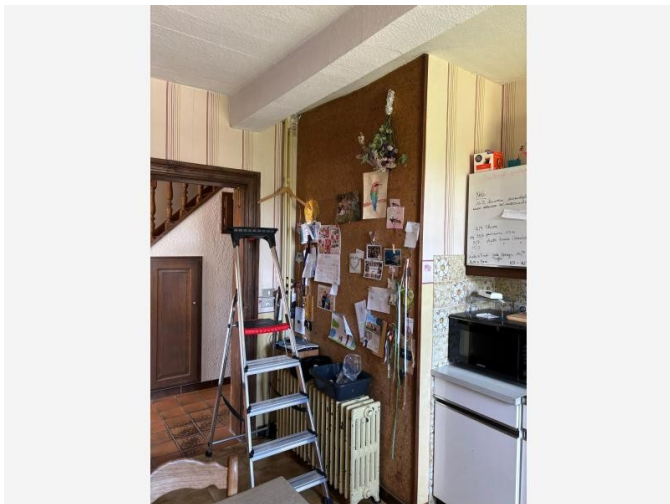
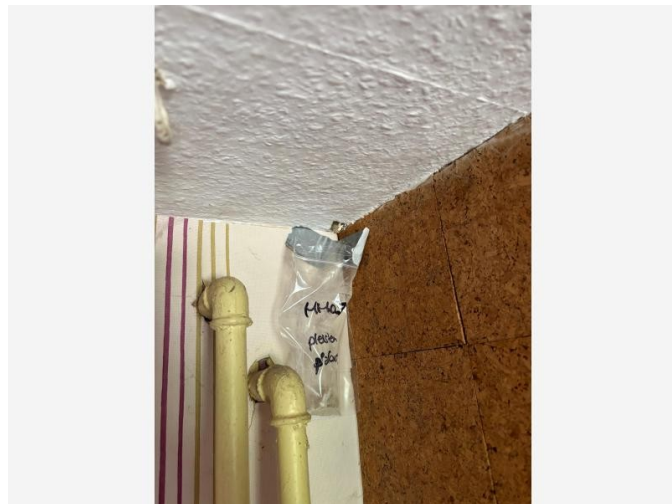
Fiche 5: Pleisterwerk plafond

Geen asbest

#	Type	Referentie	Resultaat
5.1	Mengmonster	MM02	Geen asbest

Beschrijving	Pleisterwerk plafond
Omgeving	Binnen
Primaire drager	Plafond
Bindmiddel van materiaal	Gips - kalk

Gebondenheid op basis van bindmiddel	Niet-hechtgebonden
Hoeveelheid (oppervlakte - dikte - aantal)	• 140,00 m ² - 0,50 cm - 1 stuk
Totaal volume	0,70 m ³
Identificatiemethode	Vaststelling met monsternamen
Destructieve handeling voor identificatie	Nee
Opmerking	<p>De hoeveelheid pleisterwerk vermeld in deze fiche is een benadering. Om de juiste hoeveelheid te bepalen dient er een doorgedreven opmeting en destructief onderzoek plaats te vinden om de dikte van het pleisterwerk te bepalen en tevens de plaatsen te detecteren waar pleisterwerk ontbreekt. Dit kadert momenteel niet in onze opdracht.</p> <p>Geen staalname mogelijk van de stookruimte gezien geen aanwezigheid van pleisterwerk.</p>
