Asbestinventarisatetest

Brusselsesteenweg 86/1, 1730 Asse

Attestnummer : 20241021-000408.000

Uitgegeven op : 21.10.2024

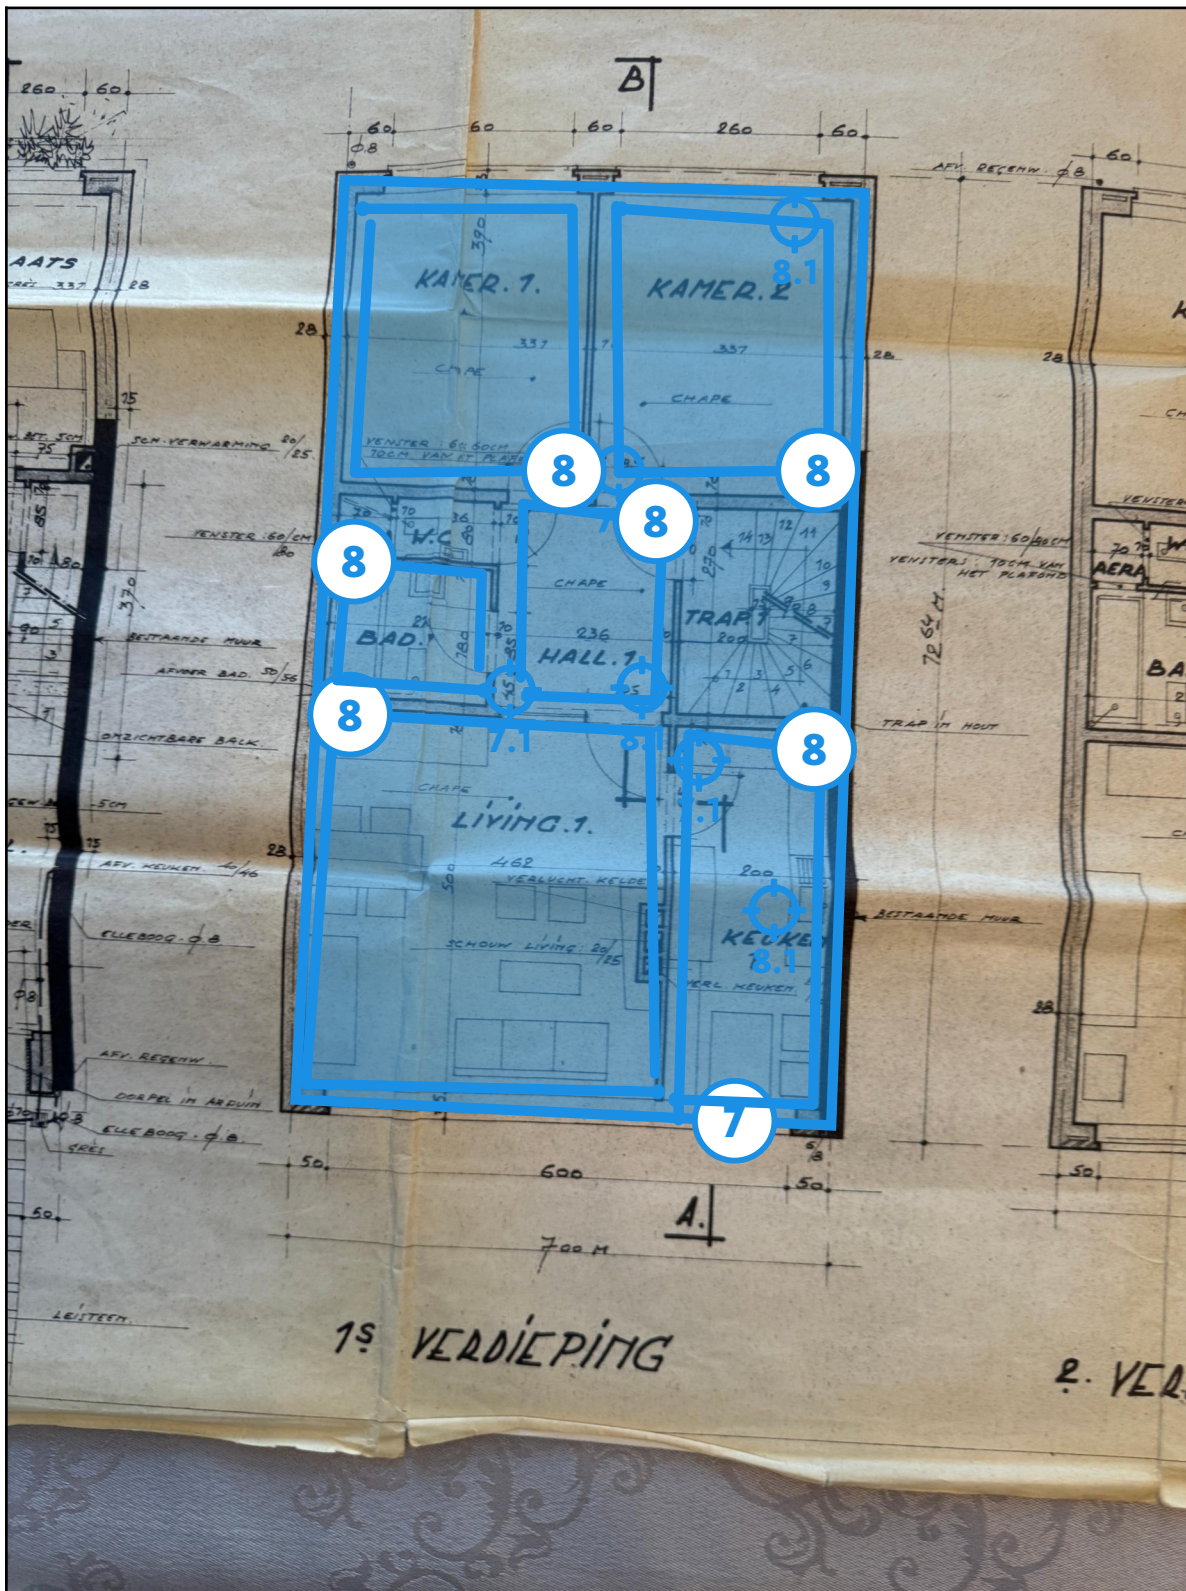
Plan 1.1: Plan appartement pleisterwerk

7. Pleisterwerk Plafonds	Geen asbest	-
7.1 Code: 001	Mengmonster	-
8. Pleisterwerk Muren	Geen asbest	-
8.1 Code: 002	Mengmonster	-

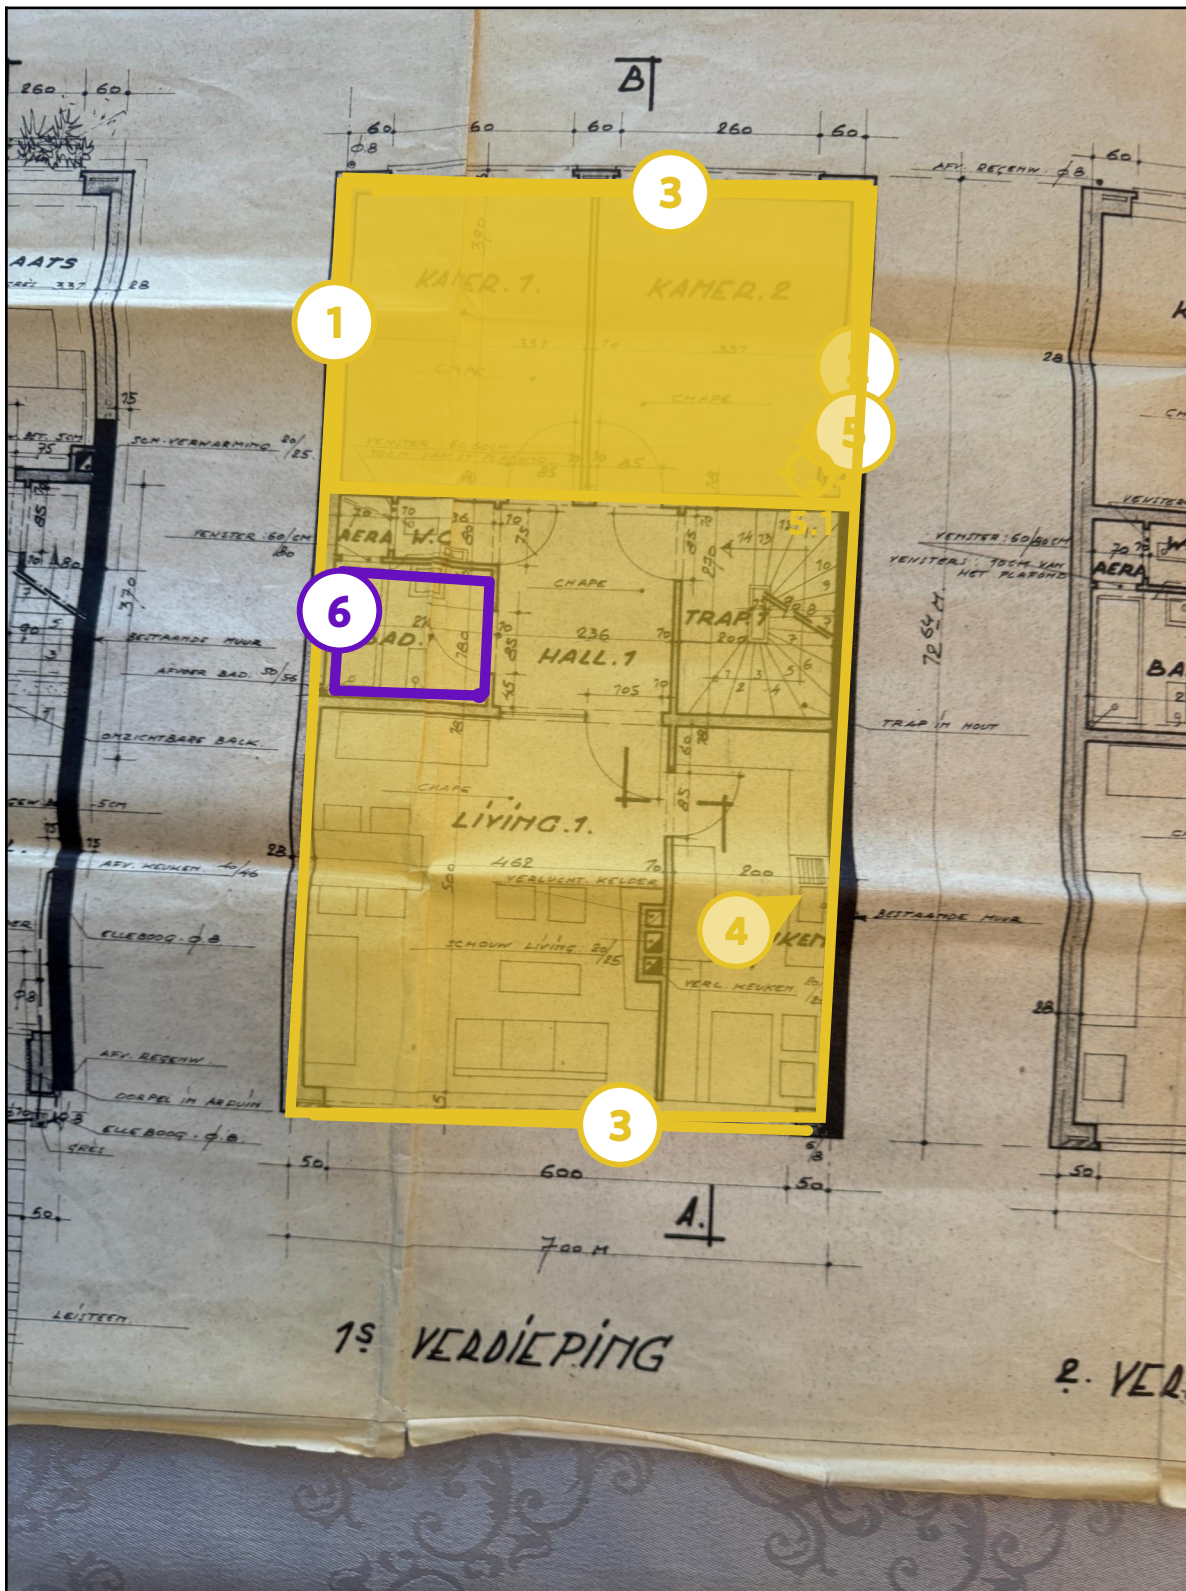
Plan 1.2: Plan appartement

1. Bakelieten toepassingen	Asbestmateriaal	Zorgvuldig beheren
2. Colovinyl tegels	Asbestmateriaal	Zorgvuldig beheren
2.1 Code: 003	Puntmonster	-
3. Kit aluminium buitenschrijnwerk	Asbestmateriaal	Zorgvuldig beheren
4. Dreunplaatje lavabo keuken	Asbestmateriaal	Zorgvuldig beheren
5. Zwarte lijmlaag	Asbestmateriaal	Zorgvuldig beheren
5.1 Code: 004	Puntmonster	-
6. Tegellijm badkamer	Advies	-

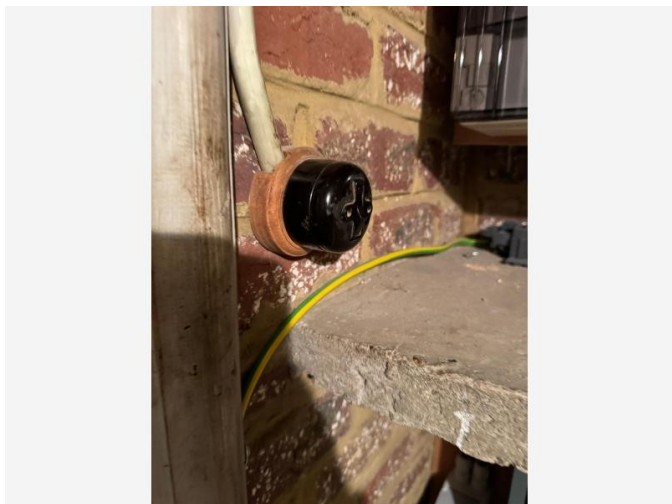
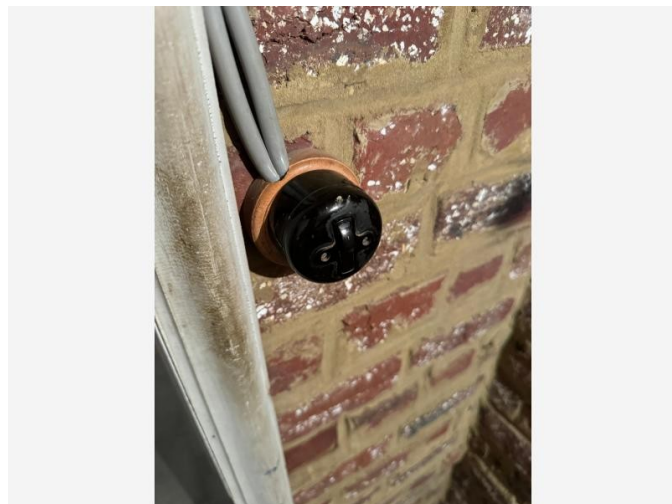
Eindbeoordeling materiaalrisico	Laag materiaalrisico en/of verlaagde kans op vezelvrijgave
---------------------------------	--

Gebondenheid	Categorie 1: hechtgebonden in oorsprong
Asbestsoort (vezeltype)	Crocidoliet aanwezig
Asbestconcentratie	Laag (< 50%)
Afschermingsgraad van het gehele materiaal	Geheel of deels (ook) vrij aan de binnenlucht
Toestand van het materiaal	Onbeschadigd, niet verweerd

Beschrijving	Bakelieten toepassingen
Omgeving	Binnen
Primaire drager	Communicatie en elektrische infrastructuur en uitrusting
Asbestmateriaal	bakelieten omkasting
Bindmiddel van asbestmateriaal	Kunststof of -hars
Gebondenheid op basis van bindmiddel	Hecht
Hoeveelheid (gewicht - aantal)	<ul style="list-style-type: none">• 0,20 kg - 1 stuk
Totaal gewicht	0,20 kg
Eenvoudig bereikbaar	Ja
Bevestigingswijze	<ul style="list-style-type: none">• Geschroefd
Identificatiemethode	Vaststelling zonder monstername
Destructieve handeling voor identificatie	Nee
Opmerking	Schakelaar in de kelder en zwarte kranen chauffages.

- Zorg voor een veilig beheer en verwijder dit asbestmateriaal wanneer het bij werken eenvoudig bereikbaar wordt. Controleer de toestand jaarlijks op wijzigingen.

- Eenvoudige handelingen: mag via doe-het-zelf of door werknemer(s) met opleidingsattest eenvoudige handelingen
Hechtgebonden, geschroefde toepassing, deze mag verwijderd worden door werknemer(s) met opleidingsattest eenvoudige handelingen.

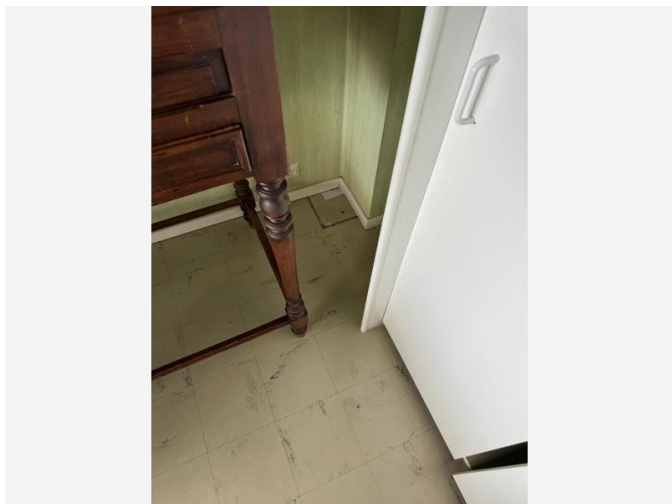
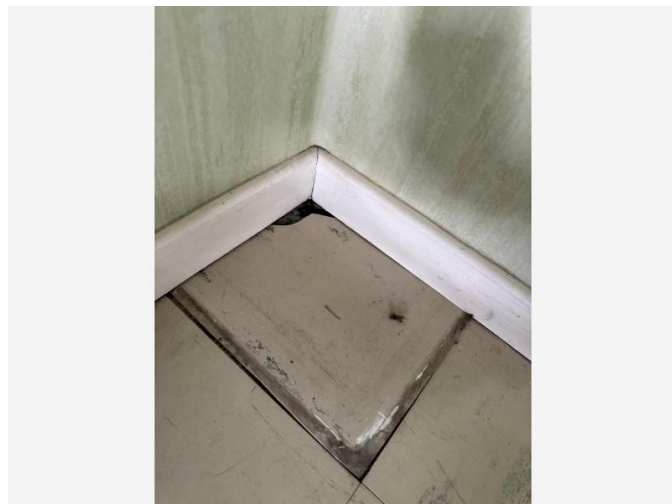
Eindbeoordeling materiaalrisico	Laag materiaalrisico en/of verlaagde kans op vezelvrijgave
---------------------------------	--

Gebondenheid	Categorie 1: hechtgebonden in oorsprong
Asbestsoort (vezeltype)	Alleen chrysotiel
Asbestconcentratie	Laag (< 50%)
Afschermingsgraad van het gehele materiaal	Geheel of deels (ook) vrij aan de binnenlucht
Toestand van het materiaal	Licht beschadigd, licht verweerd. Intact calciumsilicaatmateriaal of categorie III 'gebondenheid'

#	Type	Referentie	Resultaat
2.1	Puntmonster	003	Chrysotiel

Beschrijving	Colovinyl tegels
Omgeving	Binnen
Primaire drager	Vloer
Asbestmateriaal	Prefab - afwerking - Tegel
Bindmiddel van asbestmateriaal	Kunststof of -hars
Gebondenheid op basis van bindmiddel	Hecht
Hoeveelheid (oppervlakte - dikte - aantal)	<ul style="list-style-type: none">• 30,00 m² - 0,10 cm - 1 stuk
Totaal volume	0,03 m ³
Eenvoudig bereikbaar	Ja
Bevestigingswijze	<ul style="list-style-type: none">• Verlijmd, ingegoten, versmeerd
Identificatiemethode	Vaststelling met monstername
Destructieve handeling voor identificatie	Nee

- Zorg voor een veilig beheer en verwijder dit asbestmateriaal wanneer het bij werken eenvoudig bereikbaar wordt. Controleer de toestand jaarlijks op wijzigingen.

- Hermetische zone (erkend asbestverwijderaar)
Deze tegels mogen uitsluitend samen met de onderliggende lijmlaag verwijderd worden via hermetische zone door een erkend asbestverwijderaar.

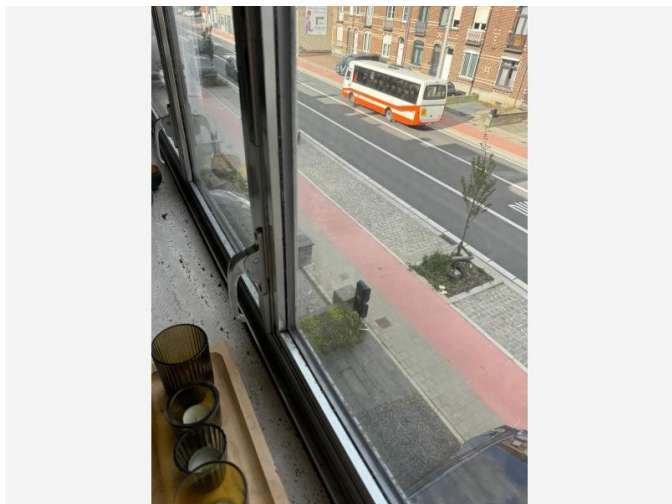
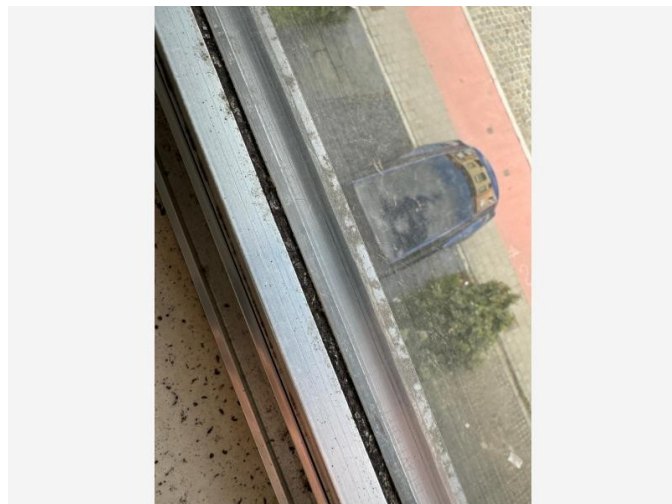
Eindbeoordeling materiaalrisico	Laag materiaalrisico en/of verlaagde kans op vezelvrijgave
---------------------------------	--

Gebondenheid	Categorie 1: hechtgebonden in oorsprong
Asbestsoort (vezeltype)	Amfibool aanwezig, uitgezonderd crocidoliet
Asbestconcentratie	Laag (< 50%)
Afschermingsgraad van het gehele materiaal	Geheel of deels (ook) vrij aan de binnenlucht
Toestand van het materiaal	Licht beschadigd, licht verweerd. Intact calciumsilicaatmateriaal of categorie III 'gebondenheid'

Beschrijving	Kit aluminium buitenschrijnwerk
Omgeving	Grenst aan binnen- en buitenlucht
Primaire drager	Wandopening verticaal (raam, deur, ...)
Asbestmateriaal	In-situ afwerkingslagen - Pasta, stopverf, voegsel, stopsel, vulsel, mastiek, kitten, ...
Bindmiddel van asbestmateriaal	Kitten, mastiek, pasta
Gebondenheid op basis van bindmiddel	Hecht
Hoeveelheid (gewicht - aantal)	<ul style="list-style-type: none">• 3,00 kg - 1 stuk
Totaal gewicht	3,00 kg
Eenvoudig bereikbaar	Ja
Bevestigingswijze	<ul style="list-style-type: none">• Verlijmd, ingegoten, versmeerd
Identificatiemethode	Vaststelling zonder monsternamen
Destructieve handeling voor identificatie	Nee

- Zorg voor een veilig beheer en verwijder dit asbestmateriaal wanneer het bij werken eenvoudig bereikbaar wordt. Controleer de toestand jaarlijks op wijzigingen.

- Eenvoudige handelingen: mag via doe-het-zelf of door werknemer(s) met opleidingsattest eenvoudige handelingen
Hechtgebonden, verlijmd toepassing, deze mag verwijderd worden door werknemer(s) met opleidingsattest eenvoudige handelingen.

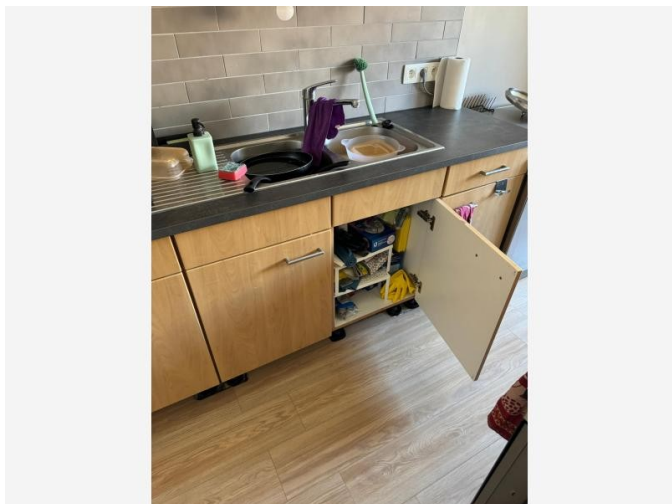
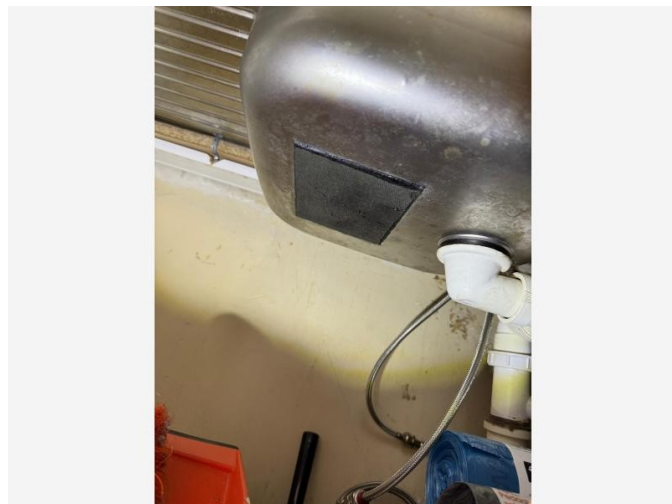
Eindbeoordeling materiaalrisico	Laag materiaalrisico en/of verlaagde kans op vezelvrijgave
---------------------------------	--

Gebondenheid	Categorie 1: hechtgebonden in oorsprong
Asbestsoort (vezeltype)	Crocidoliet aanwezig
Asbestconcentratie	Laag (< 50%)
Afschermingsgraad van het gehele materiaal	Geheel of deels (ook) vrij aan de binnenlucht
Toestand van het materiaal	Onbeschadigd, niet verweerd

Beschrijving	Dreunplaatje lavabo keuken
Omgeving	Binnen
Primaire drager	Inrichting (meubilair, ...)
Asbestmateriaal	Dreunplaatje
Bindmiddel van asbestmateriaal	Bitumen (roofing, teer, asfalt)
Gebondenheid op basis van bindmiddel	Hecht
Hoeveelheid (gewicht - aantal)	<ul style="list-style-type: none">• 0,20 kg - 1 stuk
Totaal gewicht	0,20 kg
Eenvoudig bereikbaar	Ja
Bevestigingswijze	<ul style="list-style-type: none">• Verlijmd, ingegoten, versmeerd
Identificatiemethode	Vaststelling zonder monstername
Destructieve handeling voor identificatie	Nee

- Zorg voor een veilig beheer en verwijder dit asbestmateriaal wanneer het bij werken eenvoudig bereikbaar wordt. Controleer de toestand jaarlijks op wijzigingen.

- Eenvoudige handelingen: mag via doe-het-zelf of door werknemer(s) met opleidingsattest eenvoudige handelingen
Hechtgebonden, verlijmde toepassing, deze mag verwijderd worden door werknemer(s) met opleidingsattest eenvoudige handelingen.

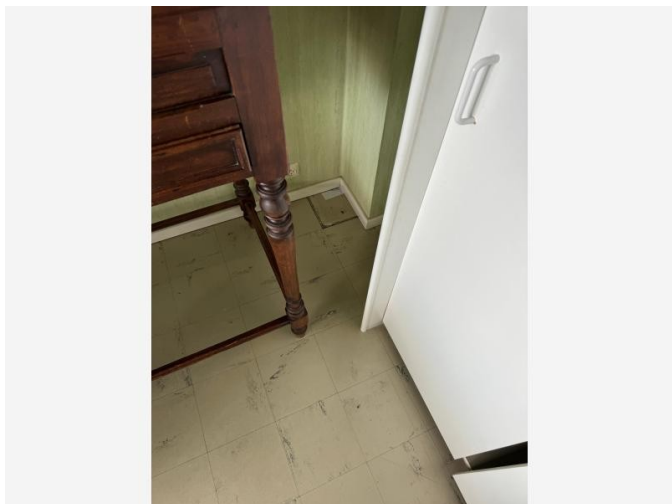
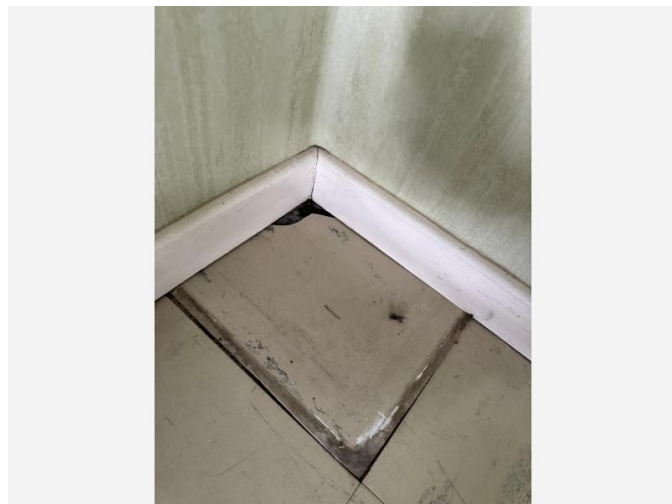
Eindbeoordeling materiaalrisico	Zeer laag materiaalrisico en/of zeer lage kans op vezelvrijgave
---------------------------------	---

Gebondenheid	Categorie 1: hechtgebonden in oorsprong
Asbestsoort (vezeltype)	Alleen chrysotiel
Asbestconcentratie	Laag (< 50%)
Afschermingsgraad van het gehele materiaal	Enkel randen niet afgeschermd maar geen contact met binnenluchtstromen
Toestand van het materiaal	Licht beschadigd, licht verweerd. Intact calciumsilicaatmateriaal of categorie III 'gebondenheid'

#	Type	Referentie	Resultaat
5.1	Puntmonster	004	Chrysotiel

Beschrijving	Zwarte lijmlaag
Omgeving	Binnen
Primaire drager	Vloer
Asbestmateriaal	In-situ afwerkingslagen - Lijmlaag
Bindmiddel van asbestmateriaal	Lijm
Gebondenheid op basis van bindmiddel	Hecht
Hoeveelheid (oppervlakte - dikte - aantal)	<ul style="list-style-type: none">• 30,00 m² - 1,00 mm - 1 stuk
Totaal volume	0,03 m ³
Eenvoudig bereikbaar	Ja
Bevestigingswijze	<ul style="list-style-type: none">• Verlijmd, ingegoten, versmeerd
Identificatiemethode	Vaststelling met monstername
Destructieve handeling voor identificatie	Nee

- Zorg voor een veilig beheer en verwijder dit asbestmateriaal wanneer het bij werken eenvoudig bereikbaar wordt. Controleer de toestand jaarlijks op wijzigingen.

- Hermetische zone (erkend asbestverwijderaar)
Deze lijmlaag mag uitsluitend verwijderd worden door een erkend asbestverwijderaar via hermetische zone.

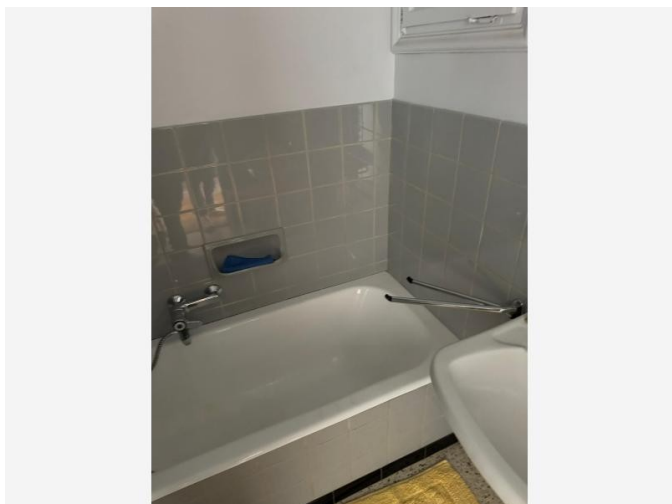
De tegellijm achter oude wandtegels kan mogelijk asbest bevatten. Staalname was niet mogelijk binnen het kader van een niet-destructief onderzoek.

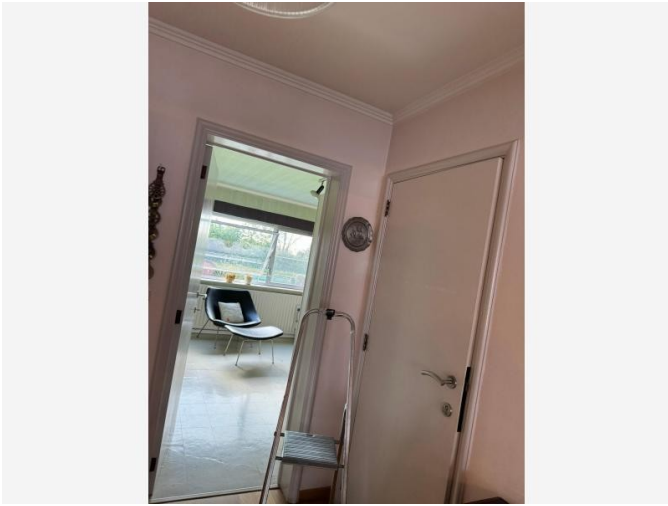
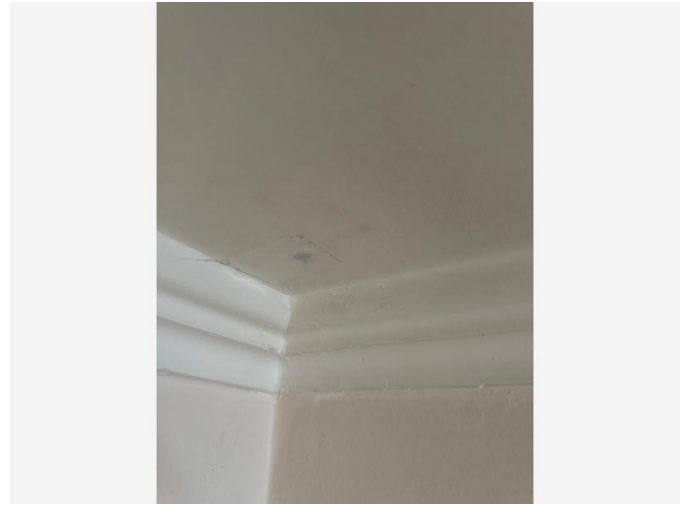
Geen asbest

#	Type	Referentie	Resultaat
7.1	Mengmonster	001	Geen asbest

Beschrijving	Pleisterwerk Plafonds
Omgeving	Binnen
Primaire drager	Plafond
Bindmiddel van materiaal	Gips - kalk
Gebondenheid op basis van bindmiddel	Niet-hechtgebonden
Hoeveelheid (oppervlakte - dikte - aantal)	• 80,00 m ² - 2,00 cm - 1 stuk
Totaal volume	1,60 m ³
Identificatiemethode	Vaststelling met monstername
Destructieve handeling voor identificatie	Nee

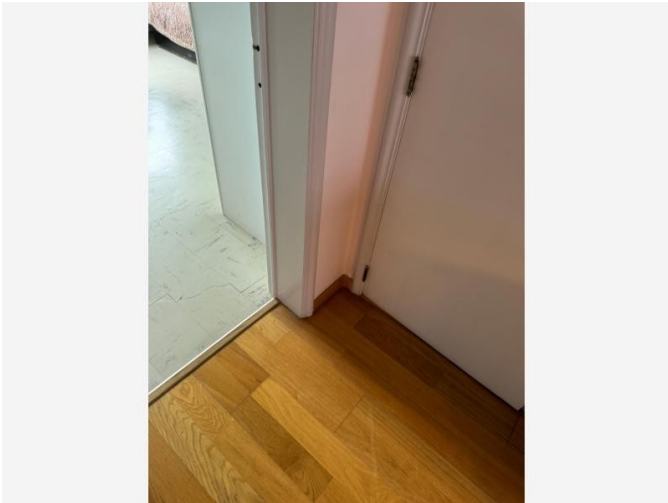
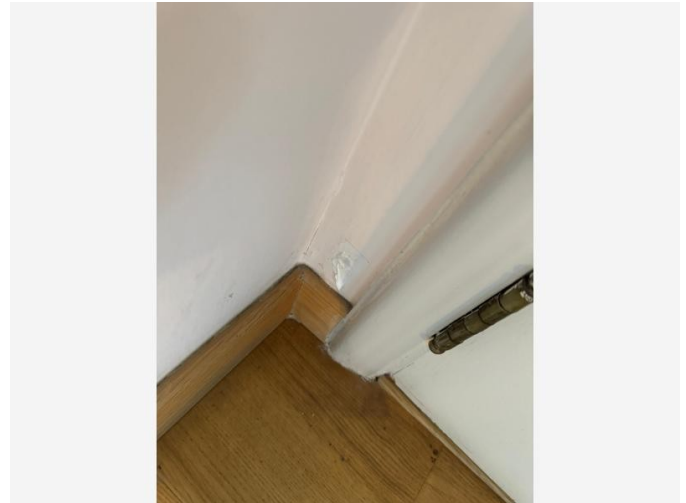
Fiche 8: Pleisterwerk Muren

Geen asbest

#	Type	Referentie	Resultaat
8.1	Mengmonster	002	Geen asbest

Beschrijving	Pleisterwerk Muren
Omgeving	Binnen
Primaire drager	Binnenwand
Bindmiddel van materiaal	Gips - kalk
Gebondenheid op basis van bindmiddel	Niet-hechtgebonden
Hoeveelheid (oppervlakte - dikte - aantal)	• 120,00 m ² - 2,00 cm - 1 stuk
Totaal volume	2,40 m ³
Identificatiemethode	Vaststelling met monsternamen
Destructieve handeling voor identificatie	Nee
