# Asbestinventarisatetest

Brusselsesteenweg 86/2, 1730 Asse

Attestnummer : 20241025-000402.000

Uitgegeven op : 25.10.2024

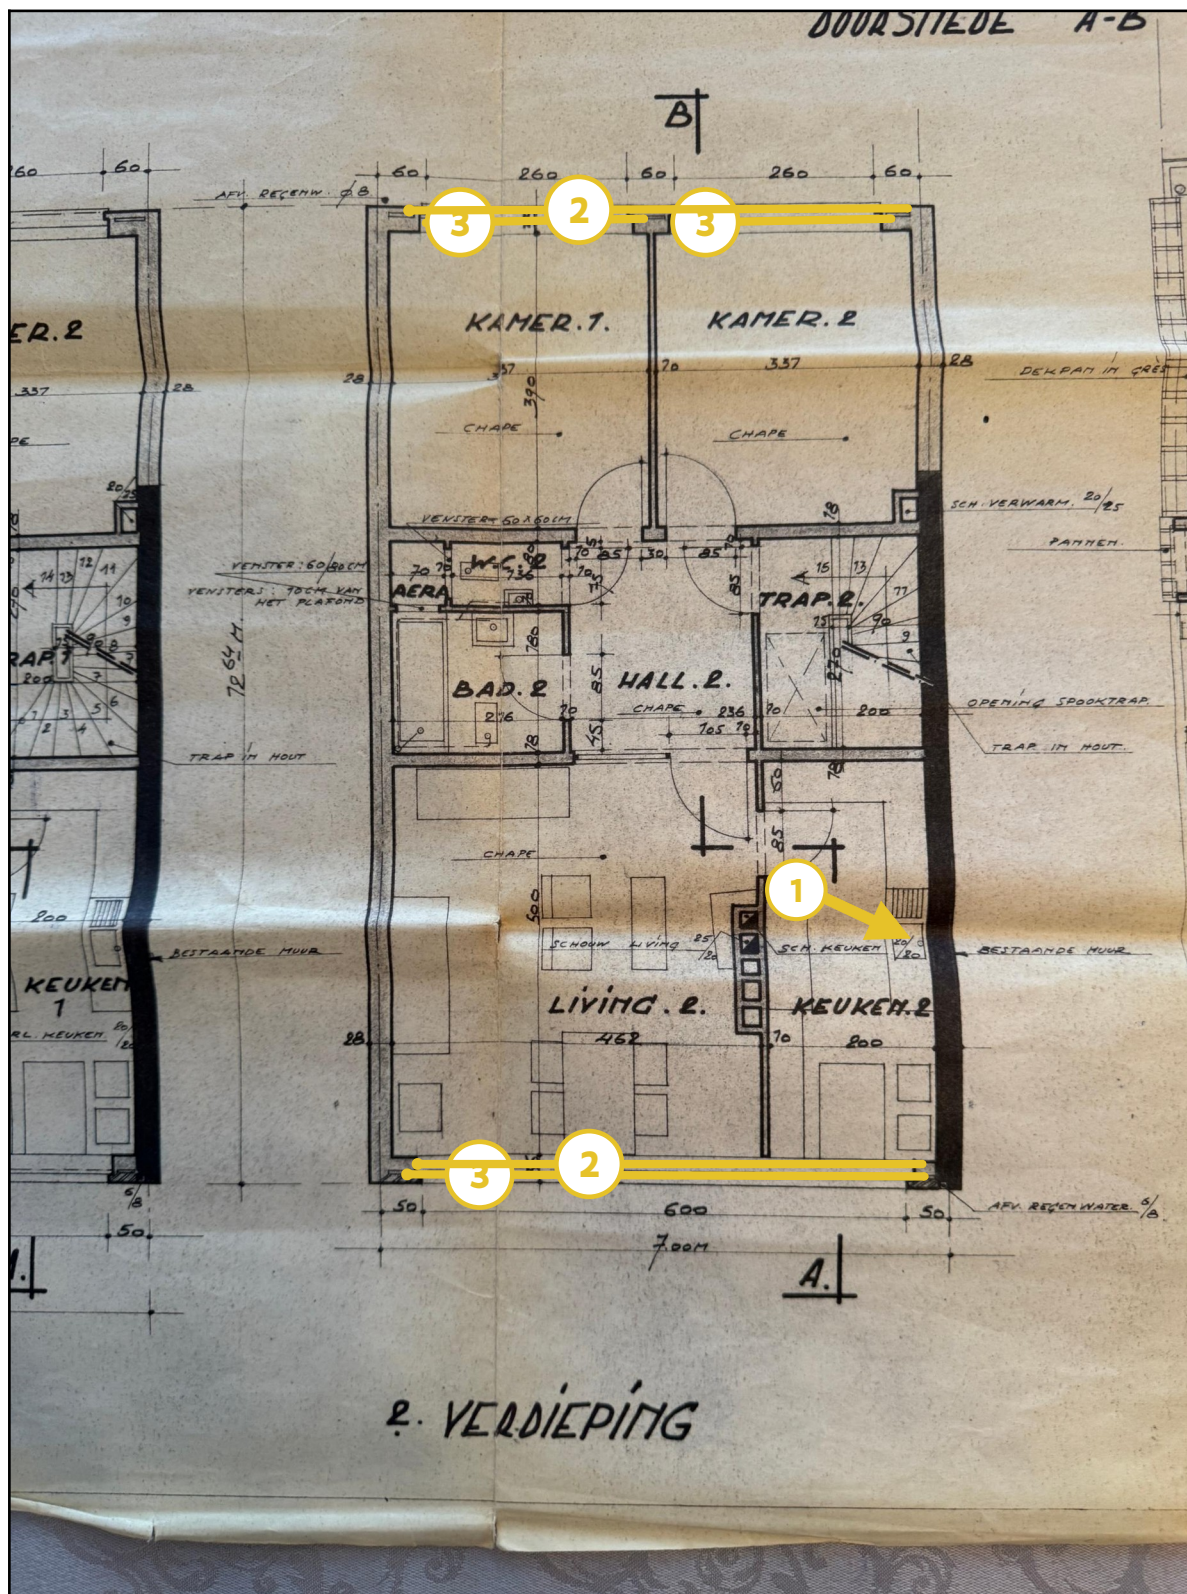
# Plan 1.1: Plan appartement

1. Dreunplaatje lavabo keuken	Asbestmateriaal	Zorgvuldig beheren
2. Kit aluminium buitenschrijnwerk	Asbestmateriaal	Zorgvuldig beheren
3. Mastiek aluminium ramen	Asbestmateriaal	Zorgvuldig beheren

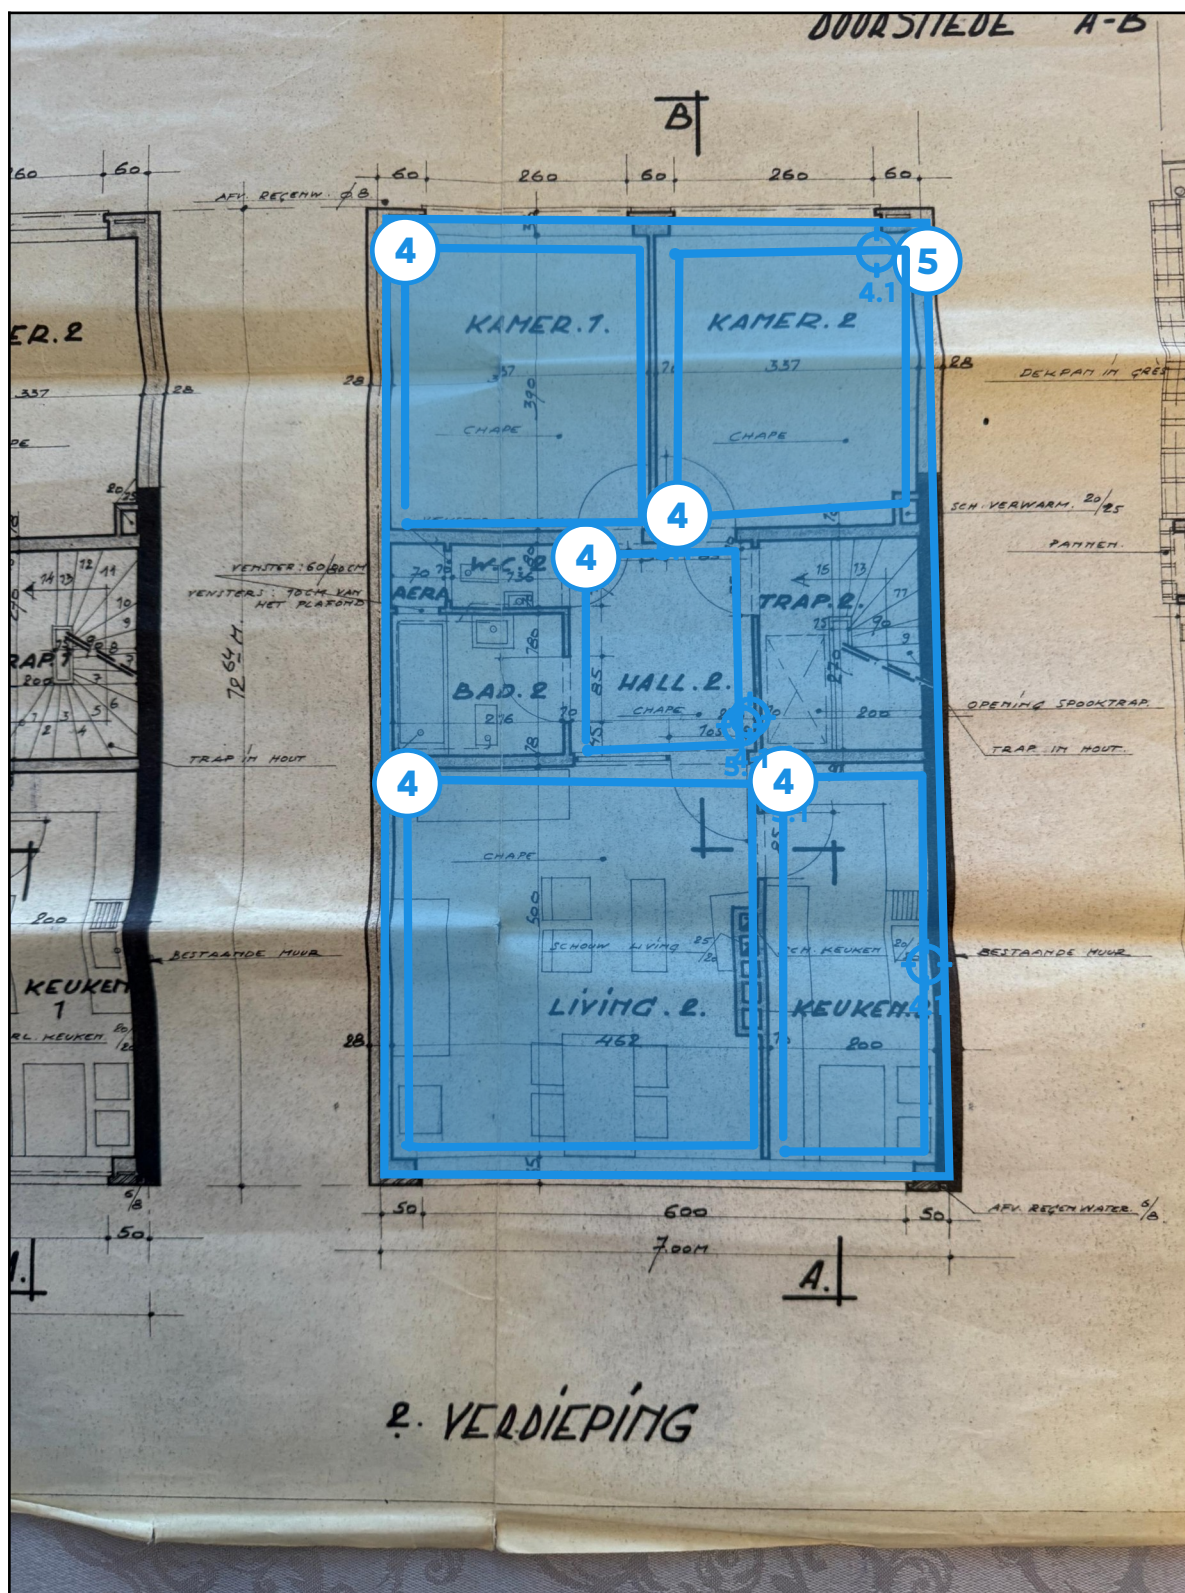
## Plan 1.2: Plan appartement pleisterwerk

4. Pleisterwerk Muren	Geen asbest	-
4.1 Code: 002	Mengmonster	-
5. Pleisterwerk Plafonds	Geen asbest	-
5.1 Code: 001	Mengmonster	-

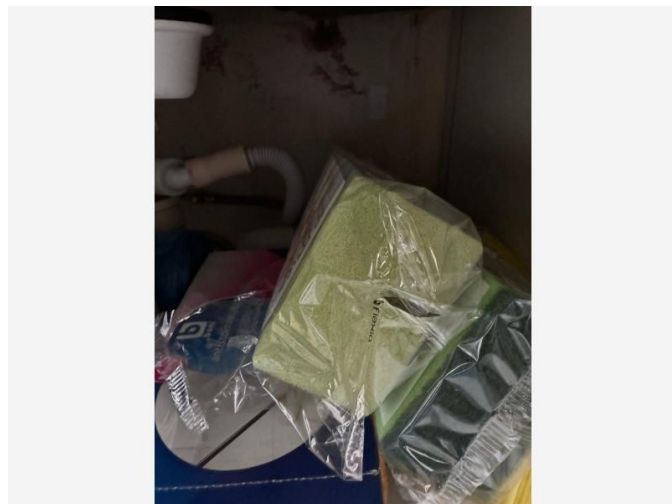
Eindbeoordeling materiaalrisico	Laag materiaalrisico en/of verlaagde kans op vezelvrijgave
---------------------------------	--

Gebondenheid	Categorie 1: hechtgebonden in oorsprong
Asbestsoort (vezeltype)	Crocidoliet aanwezig
Asbestconcentratie	Laag (< 50%)
Afschermingsgraad van het gehele materiaal	Geheel of deels (ook) vrij aan de binnenlucht
Toestand van het materiaal	Onbeschadigd, niet verweerd

<b>Beschrijving</b>	Dreunplaatje lavabo keuken
<b>Omgeving</b>	Binnen
<b>Primaire drager</b>	Inrichting (meubilair, ...)
<b>Asbestmateriaal</b>	Dreunplaatje
<b>Bindmiddel van asbestmateriaal</b>	Bitumen (roofing, teer, asfalt)
<b>Gebondenheid op basis van bindmiddel</b>	Hecht
<b>Hoeveelheid (gewicht - aantal)</b>	<ul style="list-style-type: none"><li>• 0,20 kg - 1 stuk</li></ul>
<b>Totaal gewicht</b>	0,20 kg
<b>Eenvoudig bereikbaar</b>	Ja
<b>Bevestigingswijze</b>	<ul style="list-style-type: none"><li>• Verlijmd, ingegoten, versmeerd</li></ul>
<b>Identificatiemethode</b>	Vaststelling zonder monstername
<b>Destructieve handeling voor identificatie</b>	Nee

Het asbestmateriaal valt onder de mijlpaal van 2040.

- Zorg voor een veilig beheer en verwijder dit asbestmateriaal wanneer het bij werken eenvoudig bereikbaar wordt. Controleer de toestand jaarlijks op wijzigingen.

- Eenvoudige handelingen: enkel door erkend asbestverwijderaar  
Hechtgebonden, verlijmd toepassing, deze mag verwijderd worden door werknemer(s) met opleidingsattest eenvoudige handelingen.

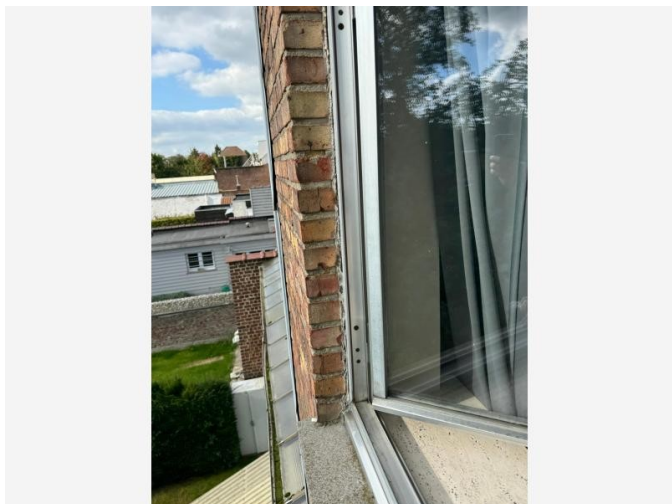
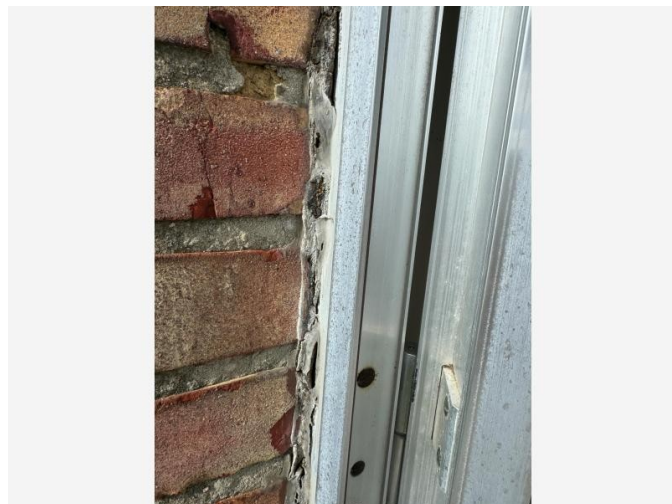
Eindbeoordeling materiaalrisico	Laag materiaalrisico en/of verlaagde kans op vezelvrijgave
---------------------------------	--

Gebondenheid	Categorie 1: hechtgebonden in oorsprong
Asbestsoort (vezeltype)	Amfibool aanwezig, uitgezonderd crocidoliet
Asbestconcentratie	Laag (< 50%)
Afschermingsgraad van het gehele materiaal	Geheel of deels vrij aan de buitenlucht
Toestand van het materiaal	Licht beschadigd, licht verweerd. Intact calciumsilicaatmateriaal of categorie III 'gebondenheid'

<b>Beschrijving</b>	Mastiek aluminium ramen
<b>Omgeving</b>	Buiten
<b>Primaire drager</b>	Wandopening verticaal (raam, deur, ...)
<b>Asbestmateriaal</b>	In-situ afwerkingslagen - Pasta, stopverf, voegsel, stopsel, vulsel, mastiek, katten, ...
<b>Bindmiddel van asbestmateriaal</b>	Kitten, mastiek, pasta
<b>Gebondenheid op basis van bindmiddel</b>	Hecht
<b>Hoeveelheid (gewicht - aantal)</b>	<ul style="list-style-type: none"><li>• 4,00 kg - 1 stuk</li></ul>
<b>Totaal gewicht</b>	4,00 kg
<b>Eenvoudig bereikbaar</b>	Ja
<b>Bevestigingswijze</b>	<ul style="list-style-type: none"><li>• Verlijmd, ingegoten, versmeerd</li></ul>
<b>Identificatiemethode</b>	Vaststelling zonder monsternamen
<b>Destructieve handeling voor identificatie</b>	Nee

Het asbestmateriaal valt onder de mijlpaal van 2040.

- Zorg voor een veilig beheer en verwijder dit asbestmateriaal wanneer het bij werken eenvoudig bereikbaar wordt. Controleer de toestand jaarlijks op wijzigingen.

- Eenvoudige handelingen: enkel door erkend asbestverwijderaar  
Hechtgebonden, verlijmde toepassing, deze mag verwijderd worden door werknemer(s) met opleidingsattest eenvoudige handelingen.

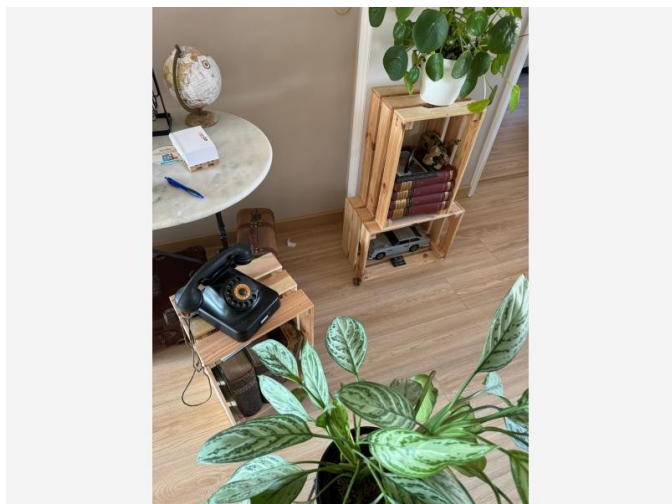
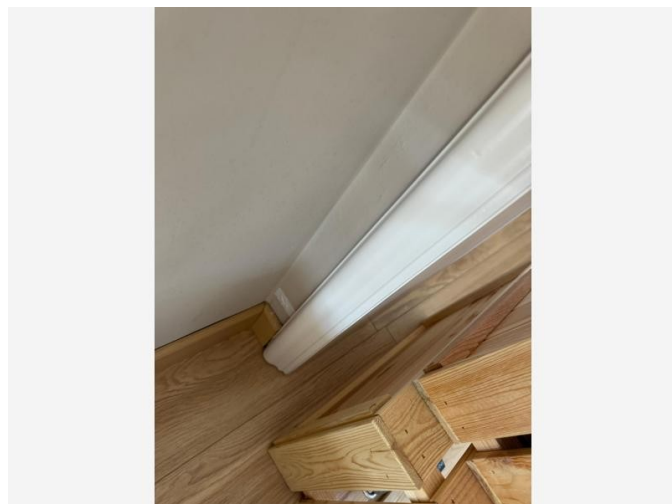
## Fiche 4: Pleisterwerk Muren

Geen asbest

#	Type	Referentie	Resultaat
4.1	Mengmonster	002	Geen asbest

<b>Beschrijving</b>	Pleisterwerk Muren
<b>Omgeving</b>	Binnen
<b>Primaire drager</b>	Binnenwand
<b>Bindmiddel van materiaal</b>	Gips - kalk
<b>Gebondenheid op basis van bindmiddel</b>	Niet-hechtgebonden
<b>Hoeveelheid (oppervlakte - dikte - aantal)</b>	• 120,00 m <sup>2</sup> - 2,00 cm - 1 stuk
<b>Totaal volume</b>	2,40 m <sup>3</sup>
<b>Identificatiemethode</b>	Vaststelling met monstername
<b>Destructieve handeling voor identificatie</b>	Nee

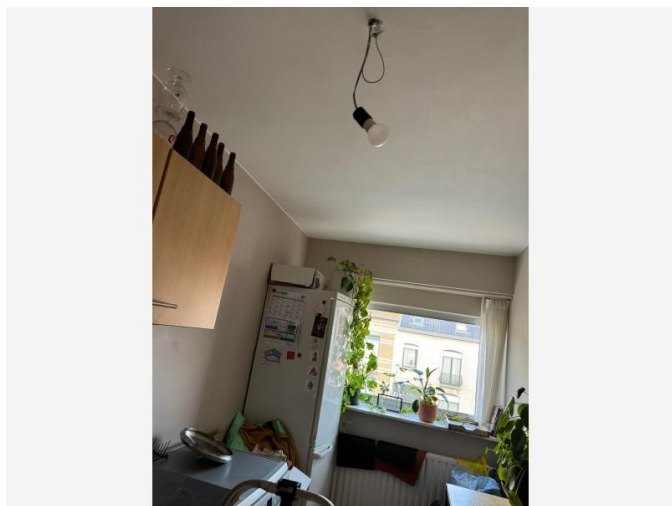
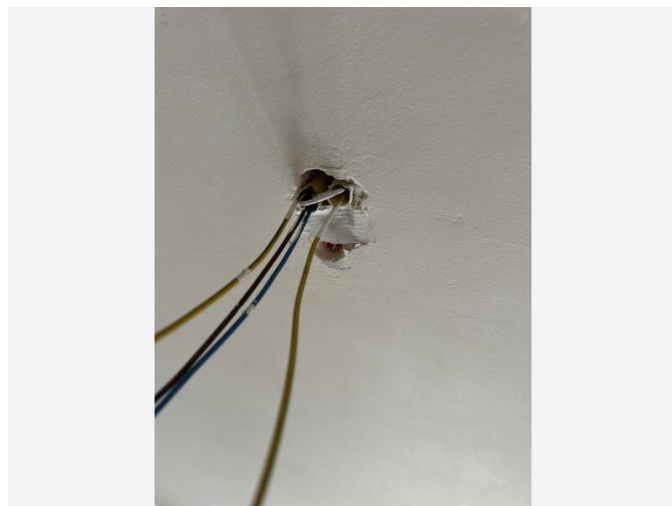
## Fiche 5: Pleisterwerk Plafonds

Geen asbest

#	Type	Referentie	Resultaat
5.1	Mengmonster	001	Geen asbest

<b>Beschrijving</b>	Pleisterwerk Plafonds
<b>Omgeving</b>	Binnen
<b>Primaire drager</b>	Plafond
<b>Bindmiddel van materiaal</b>	Gips - kalk
<b>Gebondenheid op basis van bindmiddel</b>	Niet-hechtgebonden
<b>Hoeveelheid (oppervlakte - dikte - aantal)</b>	• 80,00 m <sup>2</sup> - 2,00 cm - 1 stuk
<b>Totaal volume</b>	1,60 m <sup>3</sup>
<b>Identificatiemethode</b>	Vaststelling met monstername
<b>Destructieve handeling voor identificatie</b>	Nee
